柏崎刈羽原子力発電所 3 号機  
定期検査中における制御棒 1 本の予期せぬ動作について

平成 2 2 年 1 2 月

東京電力株式会社

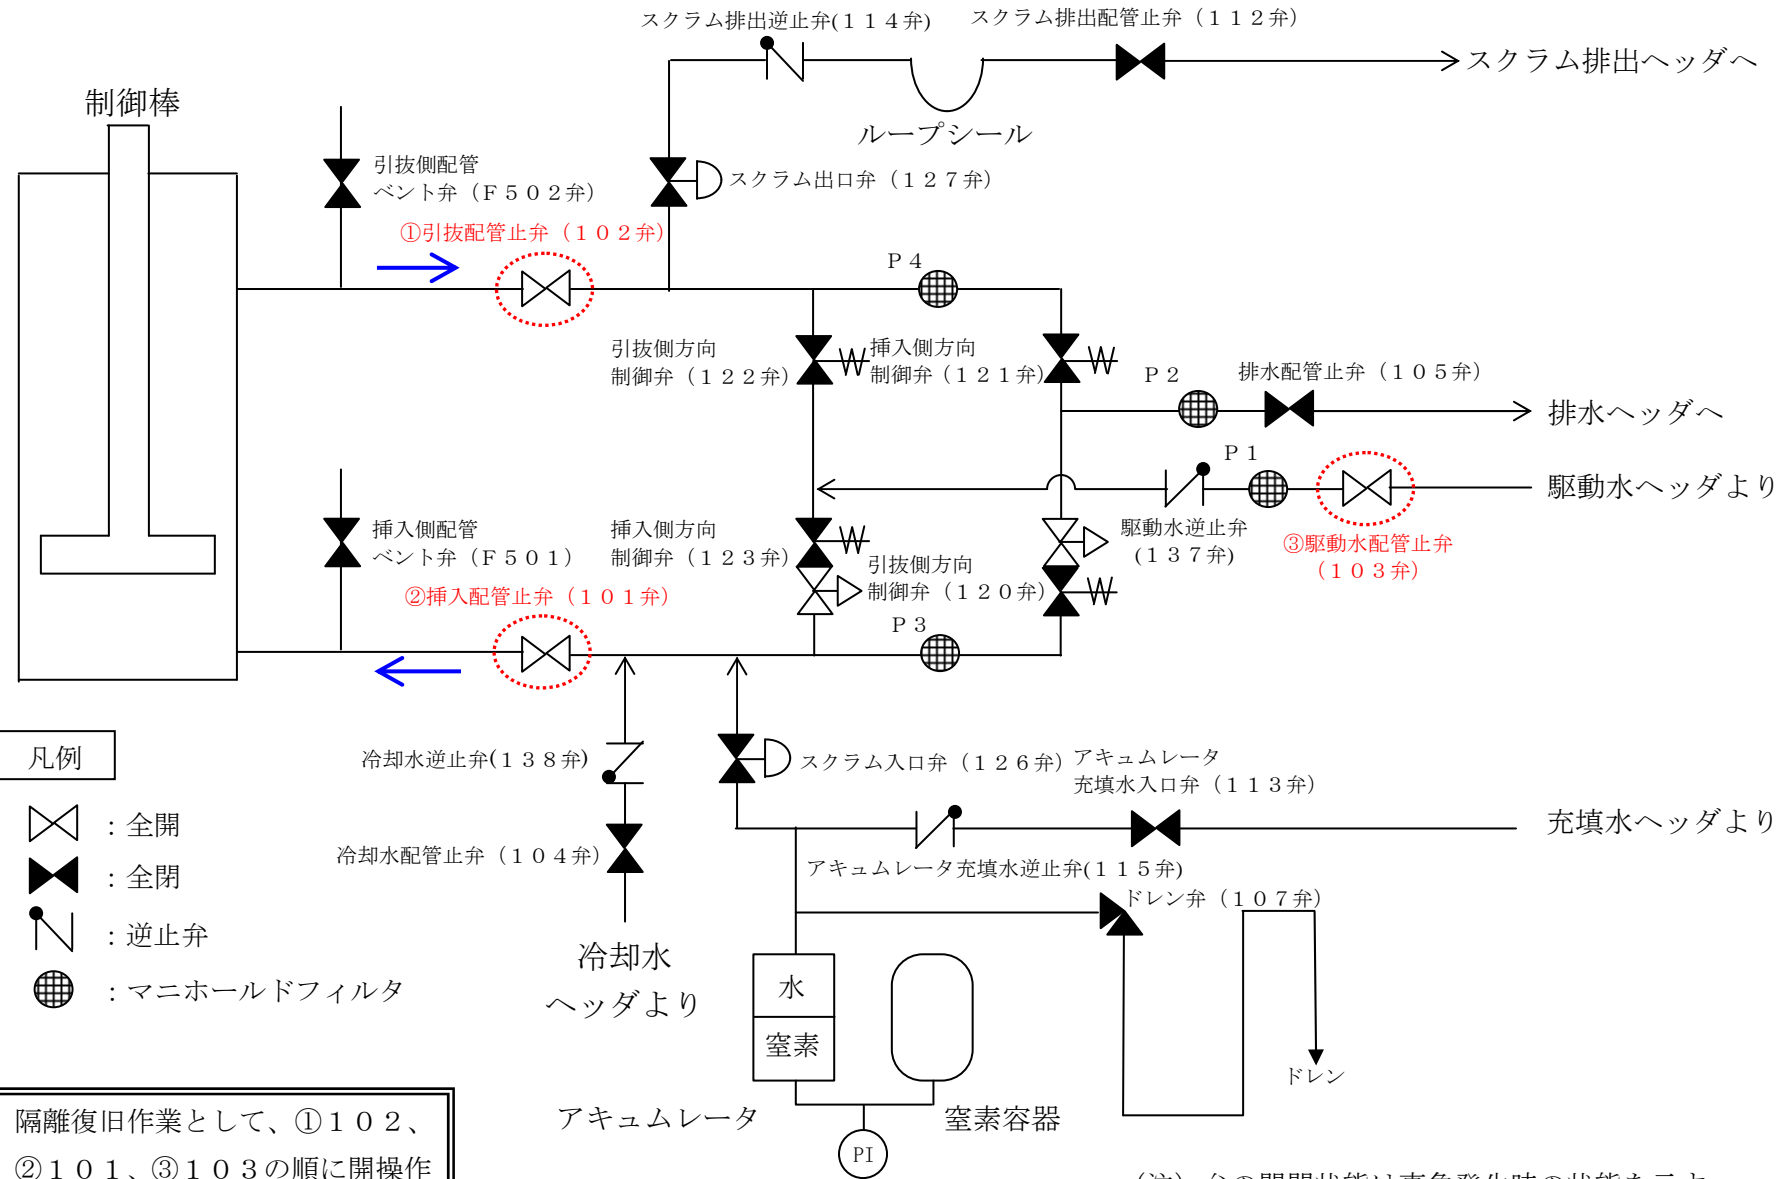
制御棒駆動水圧系系統概略図

隔離復旧作業として、①102、  
②101、③103の順に開操作  
を実施中、事象が発生。

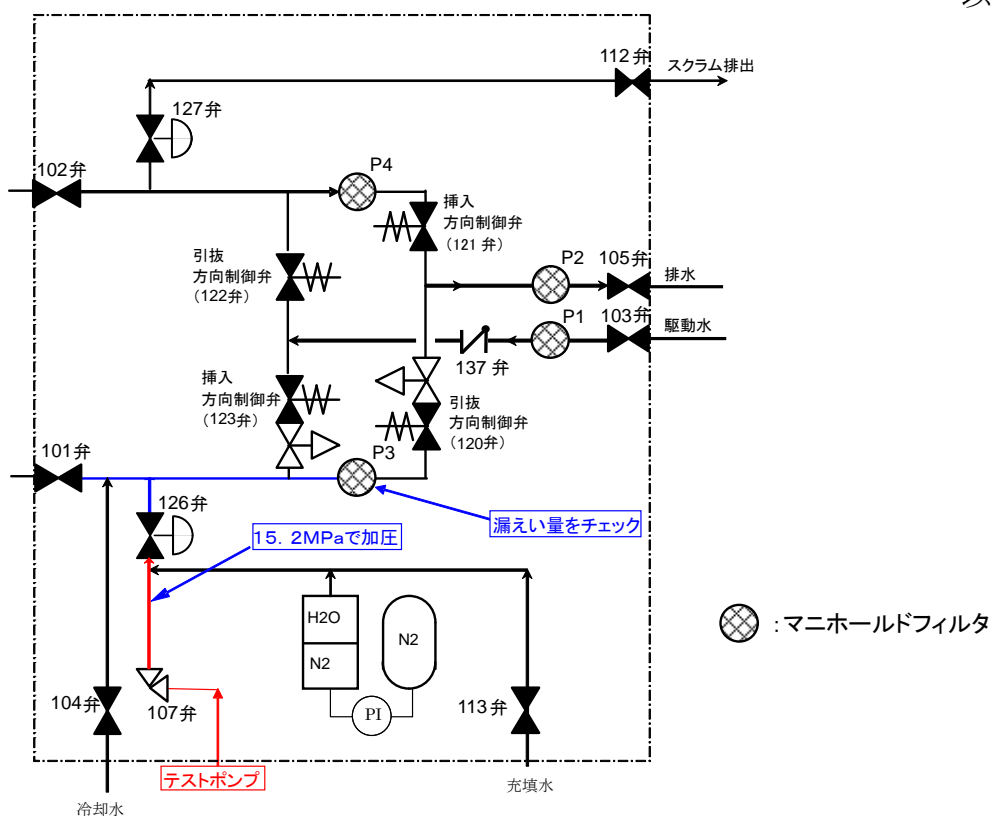
図1.スクラム入口弁（126弁）の漏えい量確認時における系統図

1分間の測定において漏えいは0cc/minであり、126弁のシートリークがないことを確認した。

126弁の漏えい確認の結果、シートリークは確認されなかったことから、今回の事象の要因とはならない。

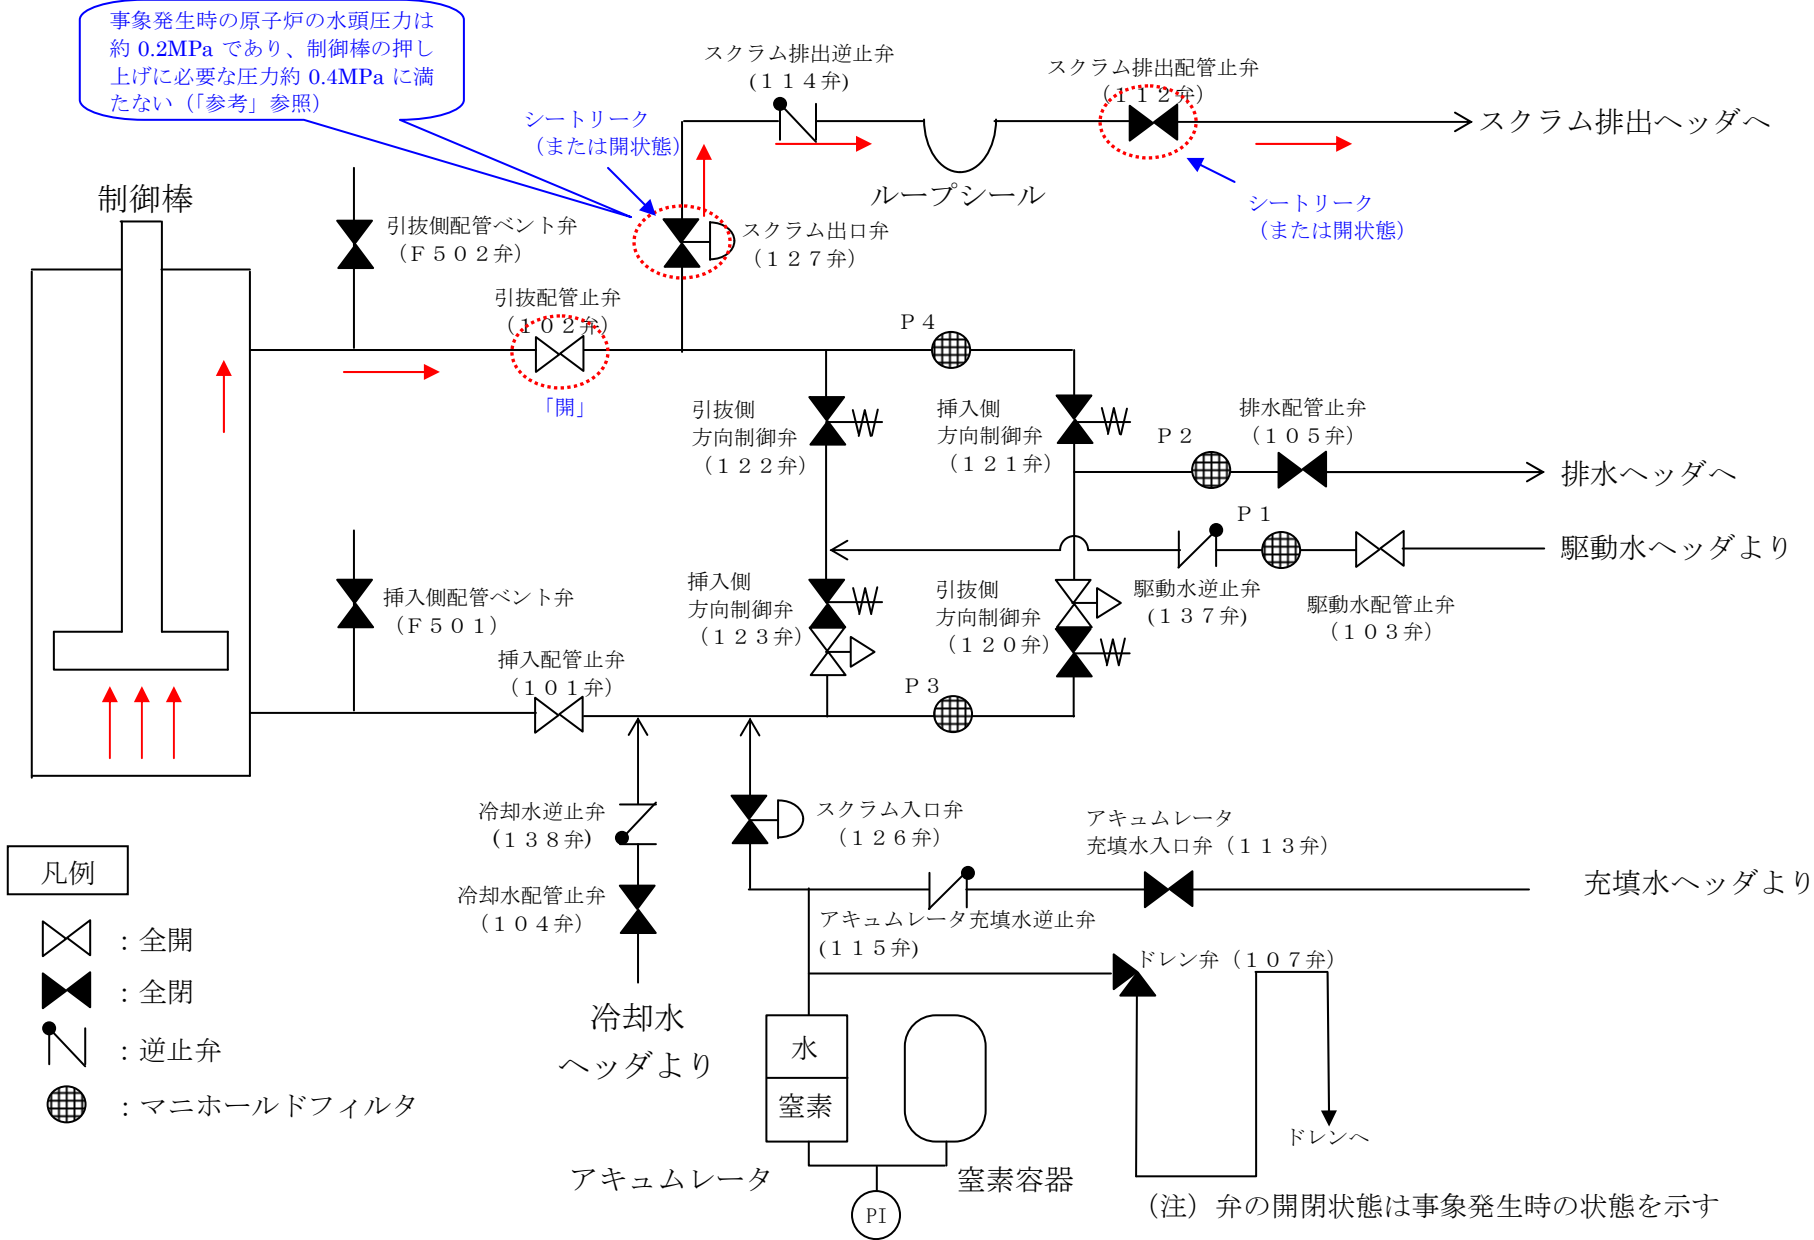
図1 制御棒駆動水圧系系統概略図

②スクラム出口弁（127弁）がシートリーク（または開状態）していた場合、引抜配管止弁（102弁）の開操作により制御棒駆動系（以下、「CRD」という。）ピストン上部圧力が減圧されCRDピストン下部に原子炉の水頭圧が加わることで制御棒を押し上げる方向（挿入側）に作用し、今回の事象が発生する可能性があるが、スクラム排出止弁（112弁）が全閉状態であったことから今回の事象の要因とはならない。仮にスクラム出口弁（127弁）が開状態でスクラム排出止弁（112弁）がシートリークしていた場合であっても、事象発生時の原子炉の水頭圧は0.2MPa程度であり、制御棒の押し上げに必要な圧力（約0.4MPa以上）を下回っていた。

(スクラム出口弁 (1 2 7 弁) のシートルークにより原子炉の水頭圧が制御棒挿入に作用する可能性について)

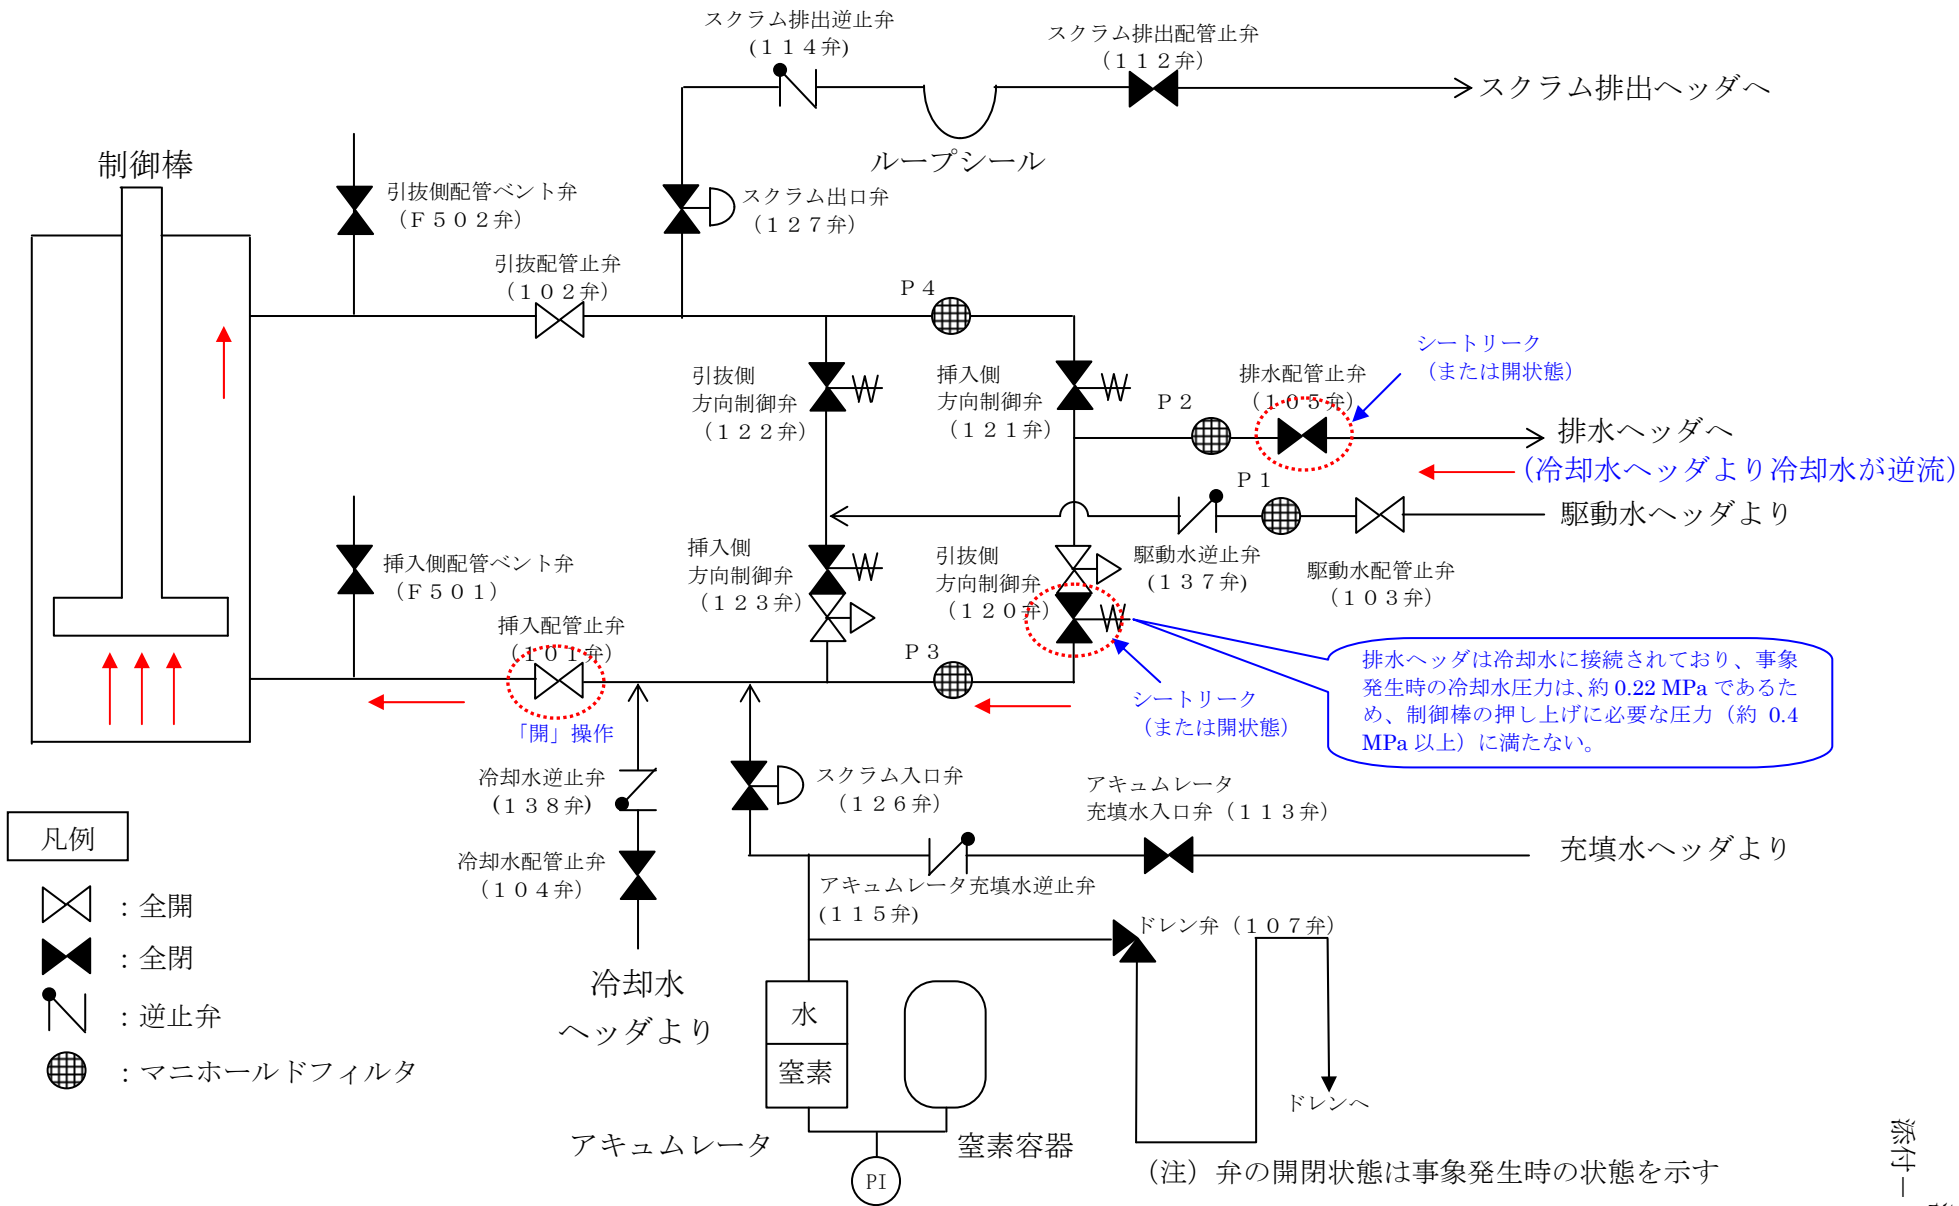
図2 制御棒駆動水圧系系統概略図

①引抜側方向制御弁（120弁）がシートリーク（または開状態）し、さらに排水配管止弁（105弁）がシートリーク（または開状態）していた場合、挿入配管止弁（101弁）の開操作により冷却水が逆流し制御棒を押し上げる方向（挿入側）に作用するため、今回の事象が発生する可能性があるが、事象発生時の冷却水圧力は約0.22MPaであったことから、仮に排水配管止弁（105弁）がシートリーク（または開状態）していたとしても制御棒の押し上げに必要な圧力（約0.4MPa以上）を下回っていたことから今回の事象の要因とはならない。

(引抜側方向制御弁 (1 2 0 弁) のシートリークにより原子炉の水頭圧が制御棒挿入に作用する可能性について)

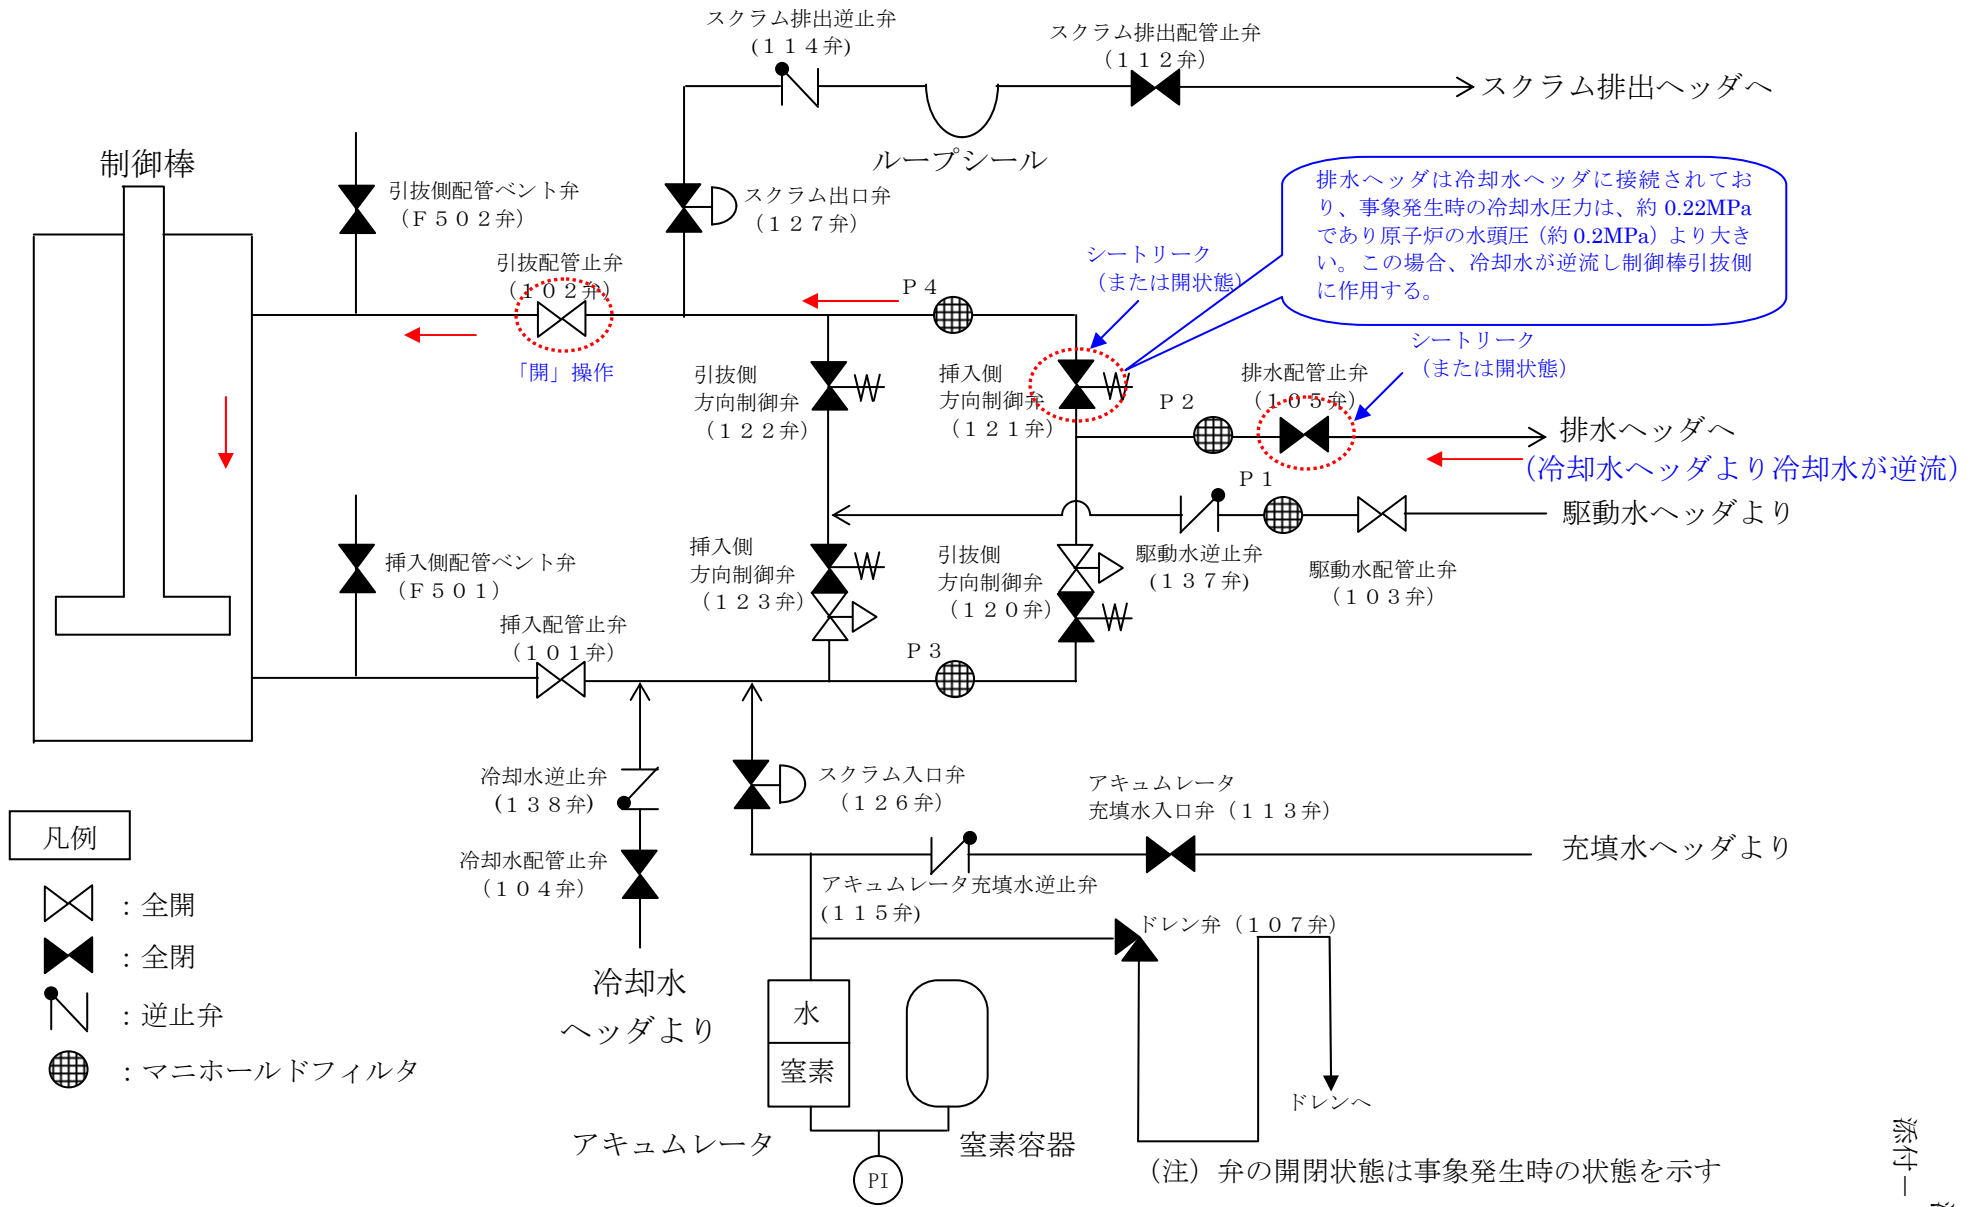
図3 制御棒駆動水圧系系統概略図  
(挿入側方向制御弁 (1 2 1 弁) のシートリークによる制御棒引抜に作用する可能性について)

②挿入側方向制御弁（121弁）がシートリーク（または開状態）し、さらに排水配管止弁（105弁）がシートリーク（または開状態）していた場合、排出ヘッダ圧力が原子炉圧力より低いと、引抜配管止弁（102弁）の開操作により原子炉水が逆流し、制御棒を押し上げる方向（挿入側）に作用するため、今回の事象が発生する可能性があるが、排出ヘッダに接続された冷却水ヘッダの圧力は事象発生時約0.22MPaであり、原子炉の水頭圧（約0.2MPa）を上回っていたことから、仮に排水配管止弁（105弁）がシートリーク（または開状態）していた場合、冷却水が逆流し制御棒を下げる方向（引抜側）に作用するため今回の事象の要因とはならない。

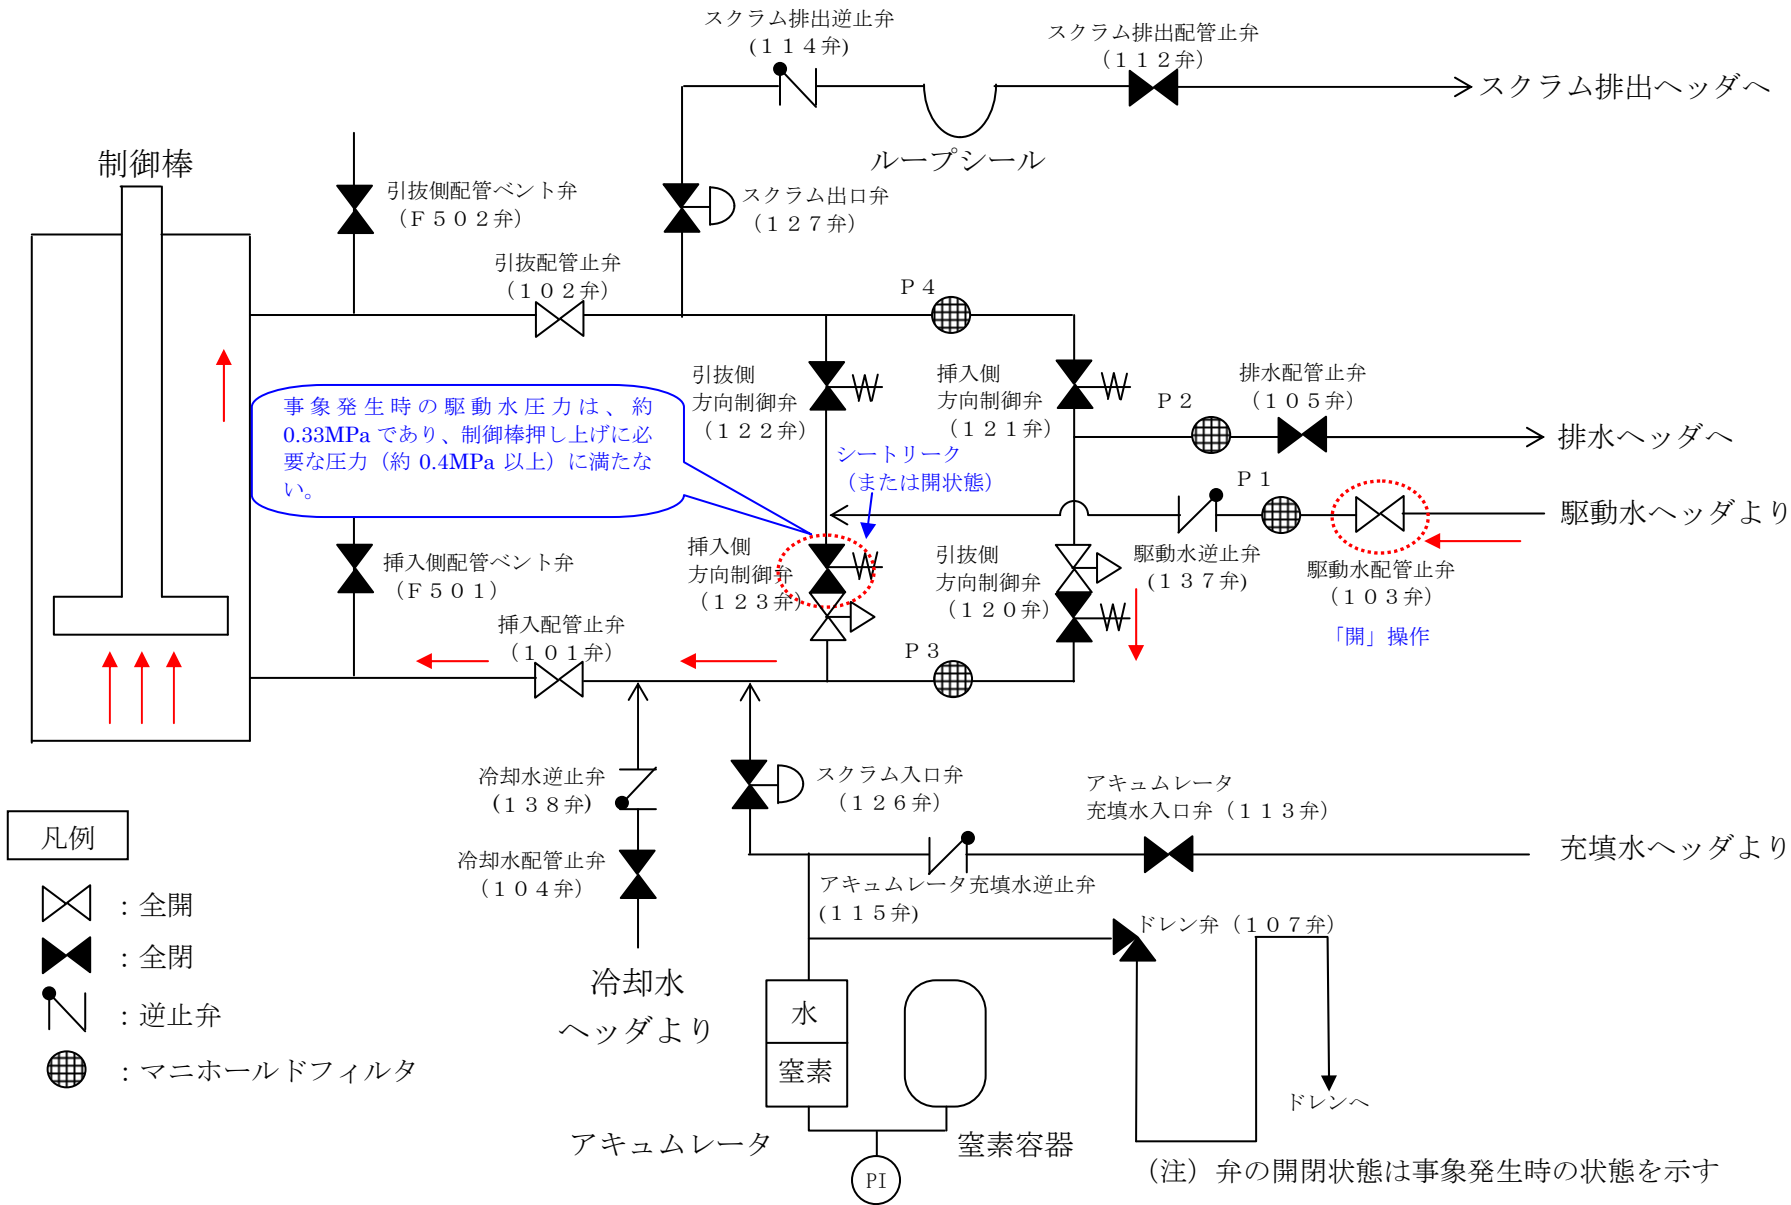
図4 制御棒駆動水圧系系統概略図

④挿入側方向制御弁（123弁）がシートリーク（または開状態）していた場合、挿入配管止弁（101弁）と駆動水配管止弁（103弁）の開操作により駆動水圧力（約0.33MPa）が制御棒を押し上げる方向（挿入側）に作用し、今回の事象が発生する可能性があるが、事象発生時の駆動水圧力は0.33MPa程度に調整されており、制御棒の押し上げに必要な圧力（約0.4MPa以上）を下回っていたことから今回の事象の要因とはならない。なお、挿入側方向制御弁（123弁）と引抜側方向制御弁（122弁）間の漏えい確認を行った結果、漏えい量は許容漏えい量（2cc/min）を下回る約0.5cc/minであった。また、挿入側方向制御弁（123弁）の分解点検を行った結果、異常は認められなかったことから、異物等の混入による影響はなかった。

(挿入側方向制御弁 (1 2 3 弁) のシートリークにより原子炉の水頭圧が制御棒挿入に作用する可能性について)

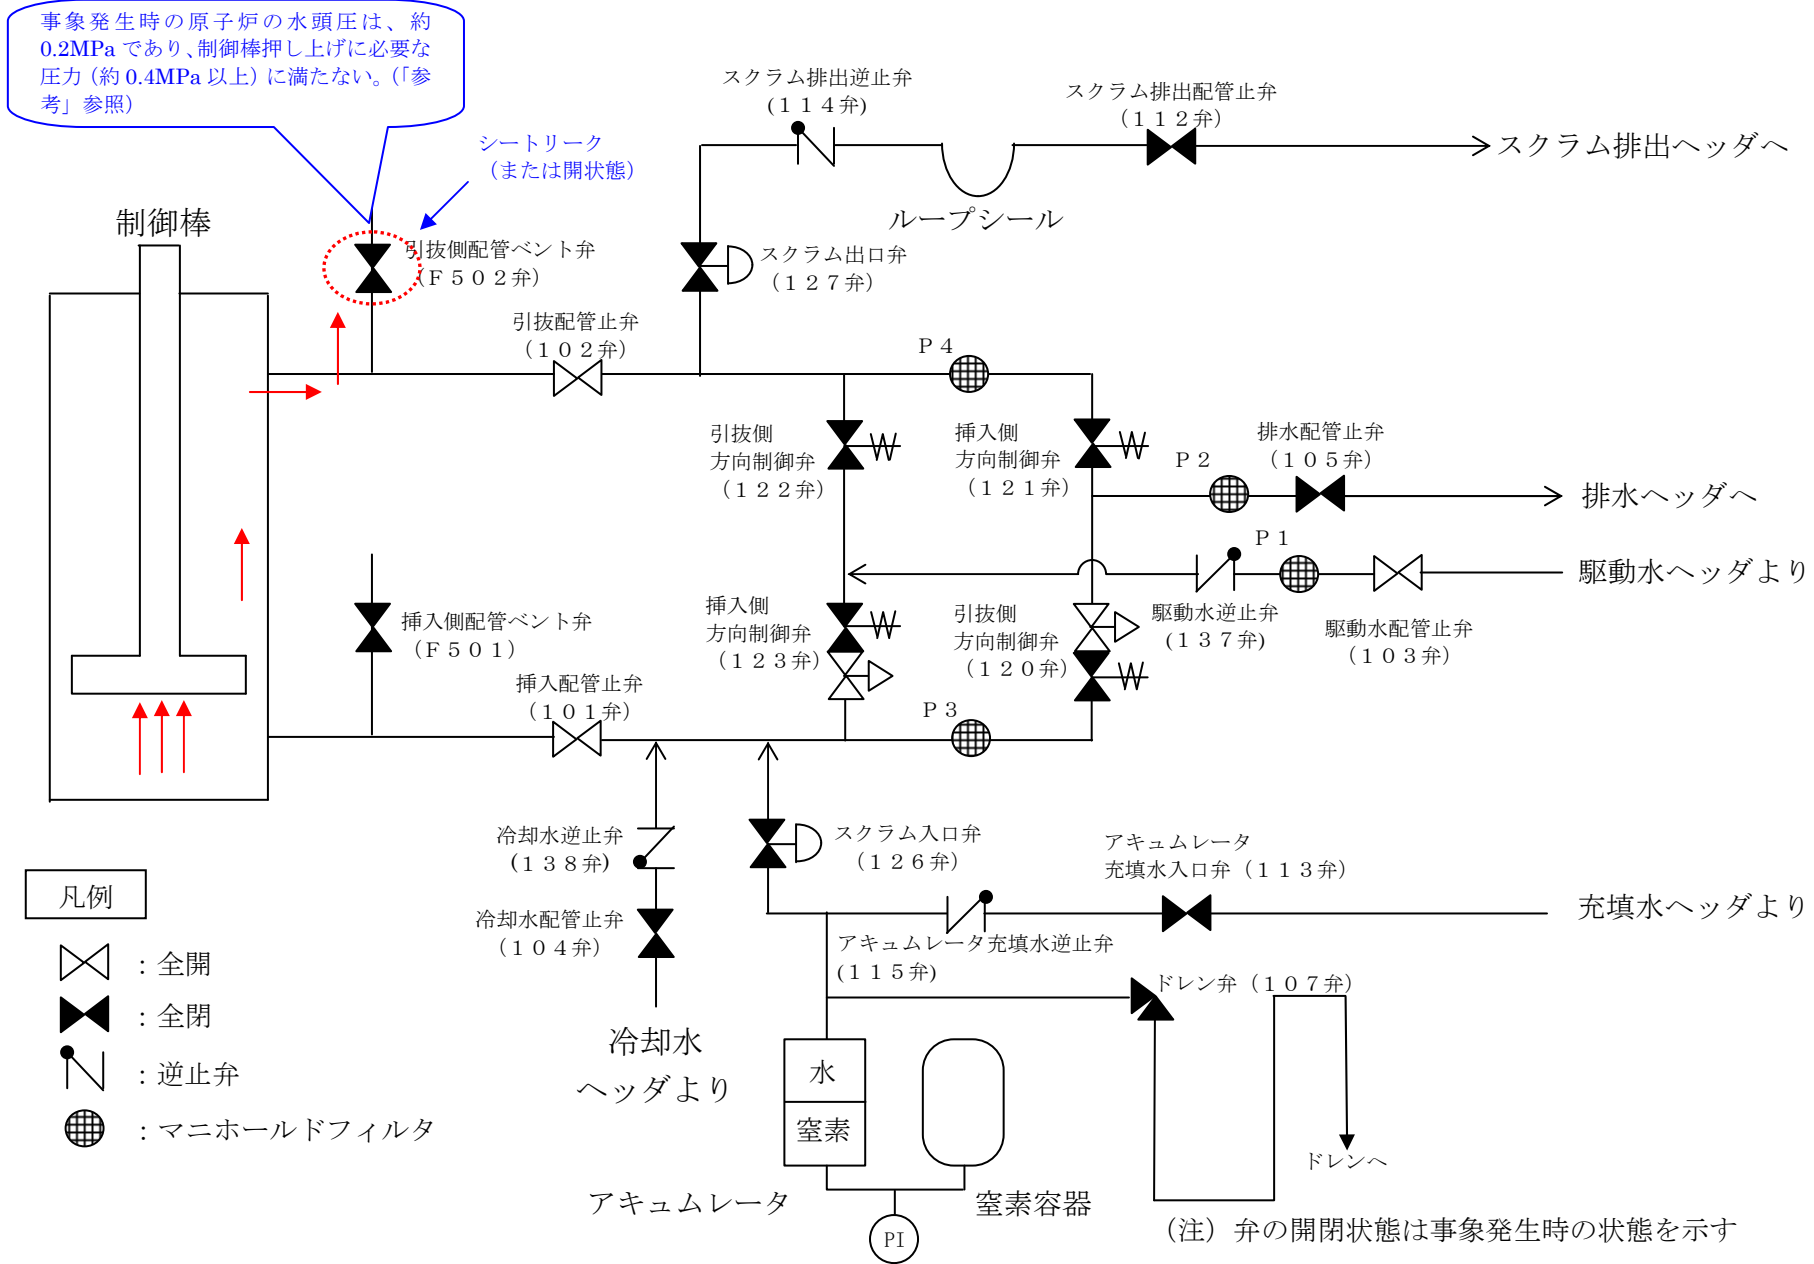
図5 制御棒駆動水圧系系統概略図

- ②引抜側配管ベント弁（F502弁）がシートリーク（または開状態）していた場合、CRDピストン上部圧力は減圧され原子炉の水頭圧が制御棒を押し上げる方向（挿入側）に作用し、今回の事象が発生する可能性があるが、引抜側配管ベント弁（F502弁）下流のホース接続部で漏えい確認を行った結果、漏えいはなかった。また、事象発生時に原子炉の水頭圧は0.2MPa程度であり制御棒の押し上げに必要な圧力（約0.4MPa以上）を下回っていたことから今回の事象の要因とはならない。

(引抜側ベント弁 (F 5 0 2 弁) のシートリークにより原子炉の水頭圧が制御棒挿入に作用する可能性について)

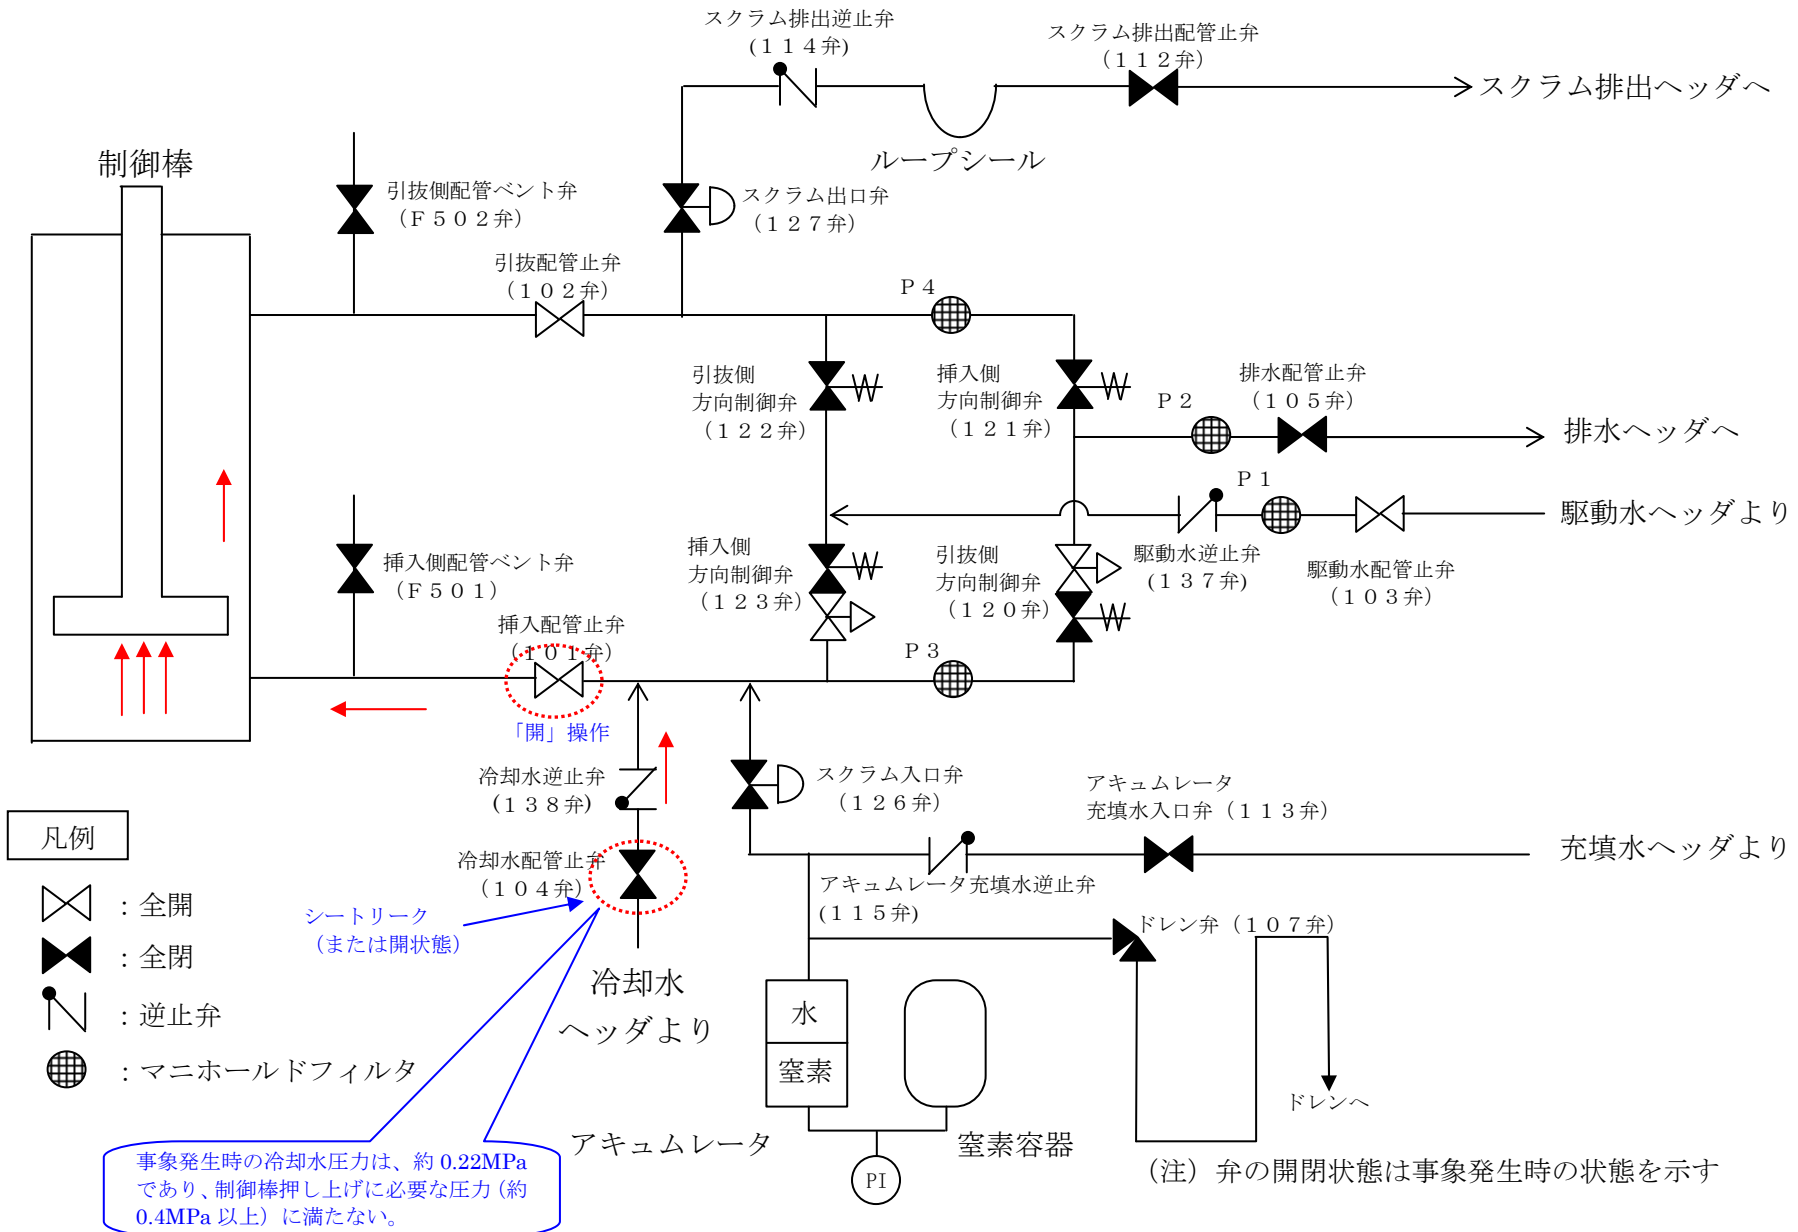
図6 制御棒駆動水圧系系統概略図

冷却水配管止弁（104弁）がシートリーク（または開状態）していた場合、挿入配管止弁（101弁）の開操作により冷却水圧力が制御棒を押し上げる側（挿入側）に作用し、今回の事象が発生する可能性があるが、事象発生時の冷却水圧力は約0.22MPaであり、制御棒の押し上げに必要な圧力（約0.4MPa以上）を下回っていたことから今回の事象の要因とはならない。

事象発生時の冷却水圧力は、約 0.22MPa であり、制御棒押し上げに必要な圧力 (約 0.4MPa 以上) に満たない。

(冷却水配管止弁 (1 0 4 弁) のシートリークにより原子炉の水頭圧が制御棒挿入に作用する可能性について)

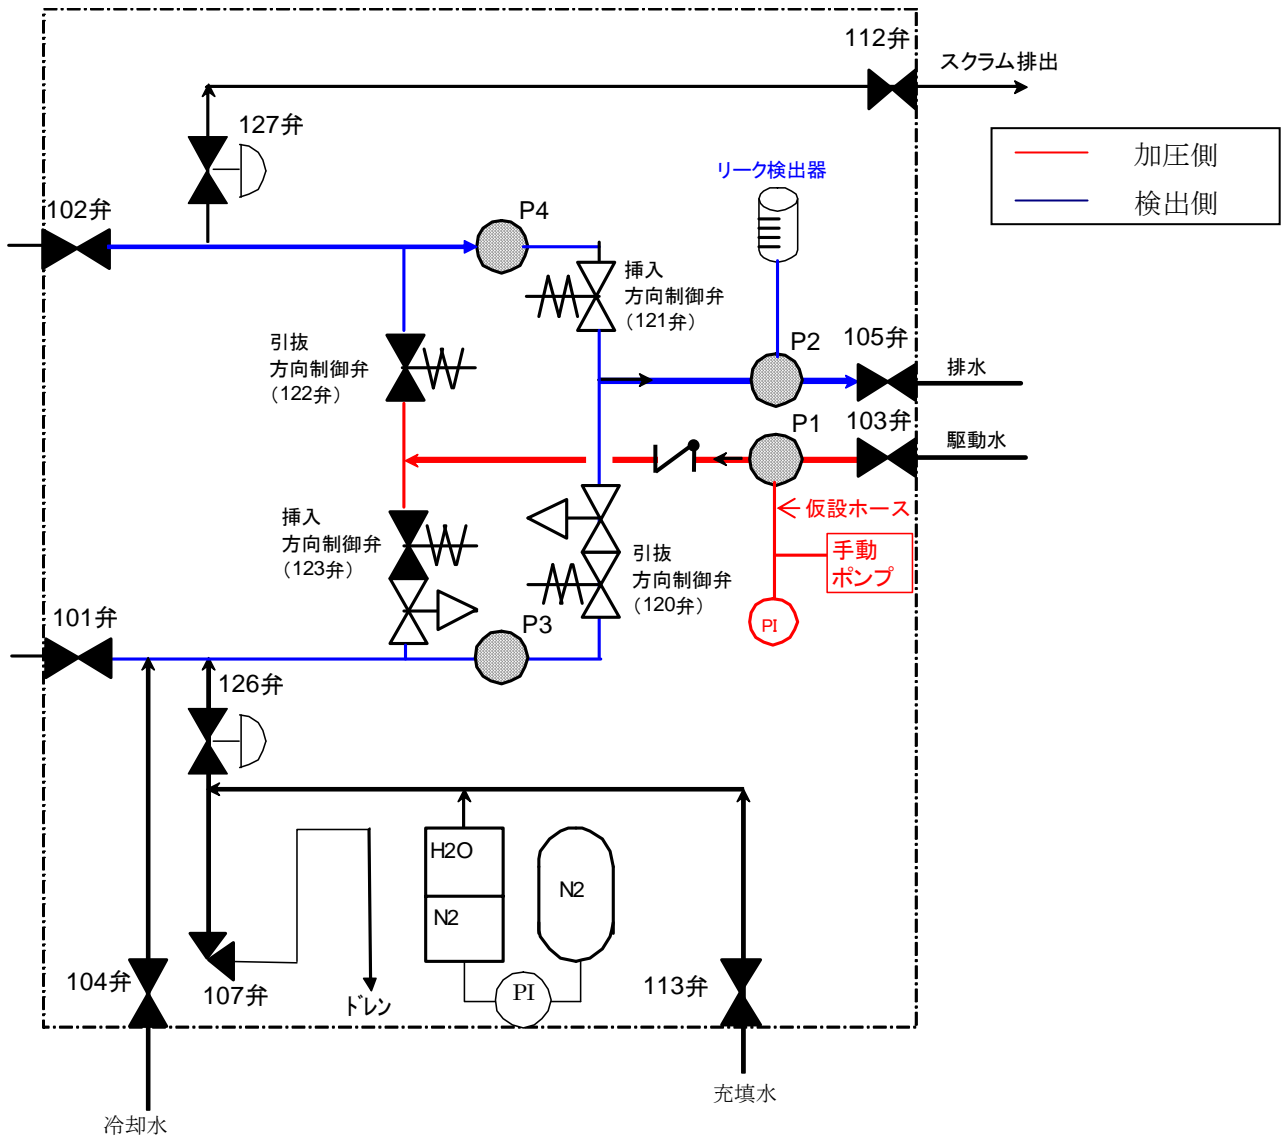
図1. 123弁、122弁のL/T時における系統図

方向制御弁の漏えい確認を行った結果、 1 2 2 弁・ 1 2 3 弁間に水圧をかけた状態で約 0. 5 cc/min の漏えいが認められた（判定基準： 2 cc/min 以下）。また、 1 2 0 弁・ 1 2 1 弁は漏えいは認められなかった。

方向制御弁の単品での漏えい確認を行った結果、漏えいは認められなかった。  
なお、 1 2 2 弁・ 1 2 3 弁間に水圧をかけた状態での漏えい試験では漏えいが認められたが、これは漏えい確認時の弁の着座状況のわずかな相違によるものと推定される。（注）

(注) 単品での漏えい試験は、HCUより取り外した方向制御弁を試験装置に取り付け、弁内部の水張りのため弁の開閉をした後、試験を実施していることから、弁間の漏えい試験時と弁の着座状況にわずかな違いが発生したものと推定される。

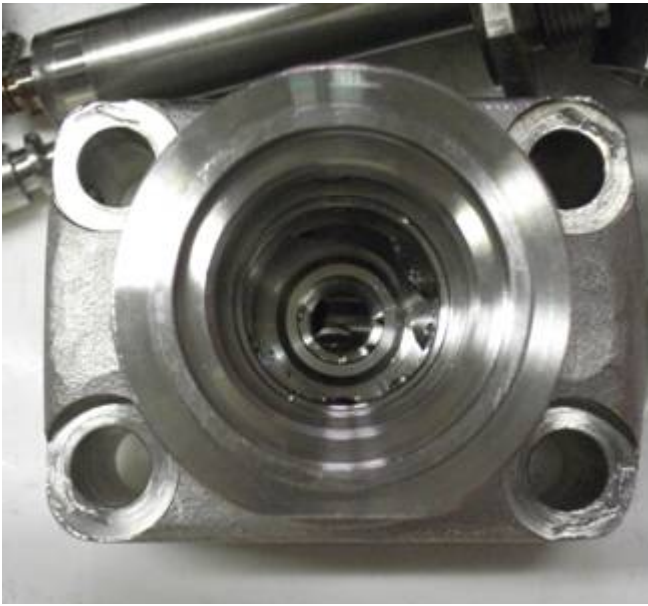
図2. 弁座外観 (123弁)

挿入側方向制御弁（123弁）がシートリーク（または開状態）していた場合、駆動水圧力の変動（上昇）により駆動水圧力が制御棒を押し上げる方向（挿入側）に作用し、今回の事象が発生する可能性があるが、事象発生時の駆動水差圧は0.33MPa程度に調整されており制御棒の押し上げに必要な圧力（約0.4MPa以上）を下回っていた。また、挿入側方向制御弁（123弁）を取外して単体での漏えい確認により漏えいはなかったこと、分解点検の結果シートパスの痕跡も見られなかったことから、異物等の混入による影響はなく、今回の事象の要因とはならない。

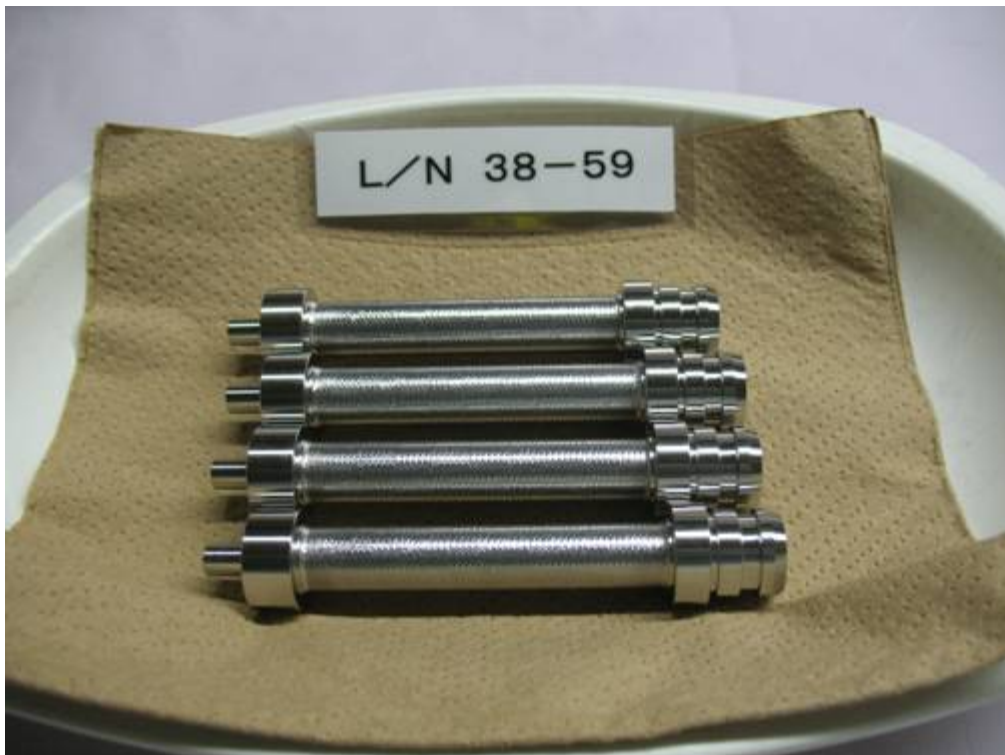
図4. マニホールドフィルタ外観

マニホールドフィルタ (P1、P2、P3、P4) の外観に異常はなかった (図4参照)。また、フィルタ内部、フィルタ取外し時の排水内に異物は確認されなかった。

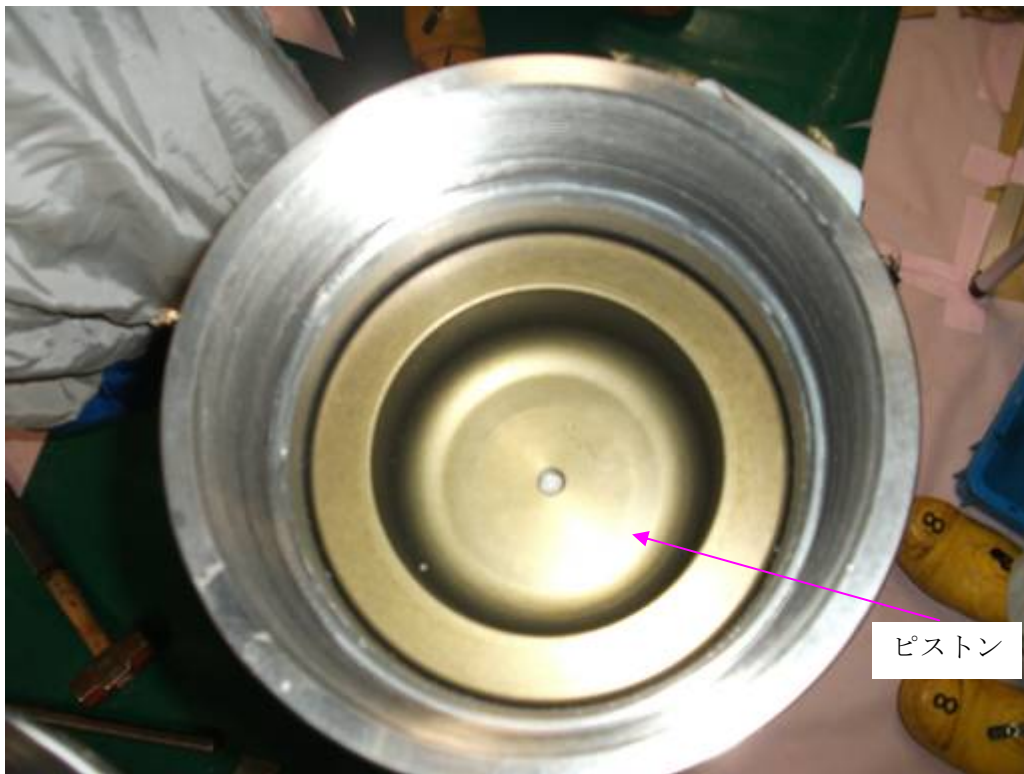
図1. アキュムレータピストン内部

アクキュムレータに窒素が封入（8.4MPa）された状態でN<sub>2</sub>リーク量を測定した結果、0.1cc/min程度の微少漏えいが認められた。また、アクキュムレータを取り外し、通常の点検時と同様の手順によりアクキュムレータピストン下部を加圧（0.98MPa）して漏えい確認を行った結果、漏えいは認められなかった。
