柏崎刈羽原子力発電所 3 号機  
定期検査中における制御棒 1 本の予期せぬ動作について

平成 2 2 年 1 2 月

東京電力株式会社

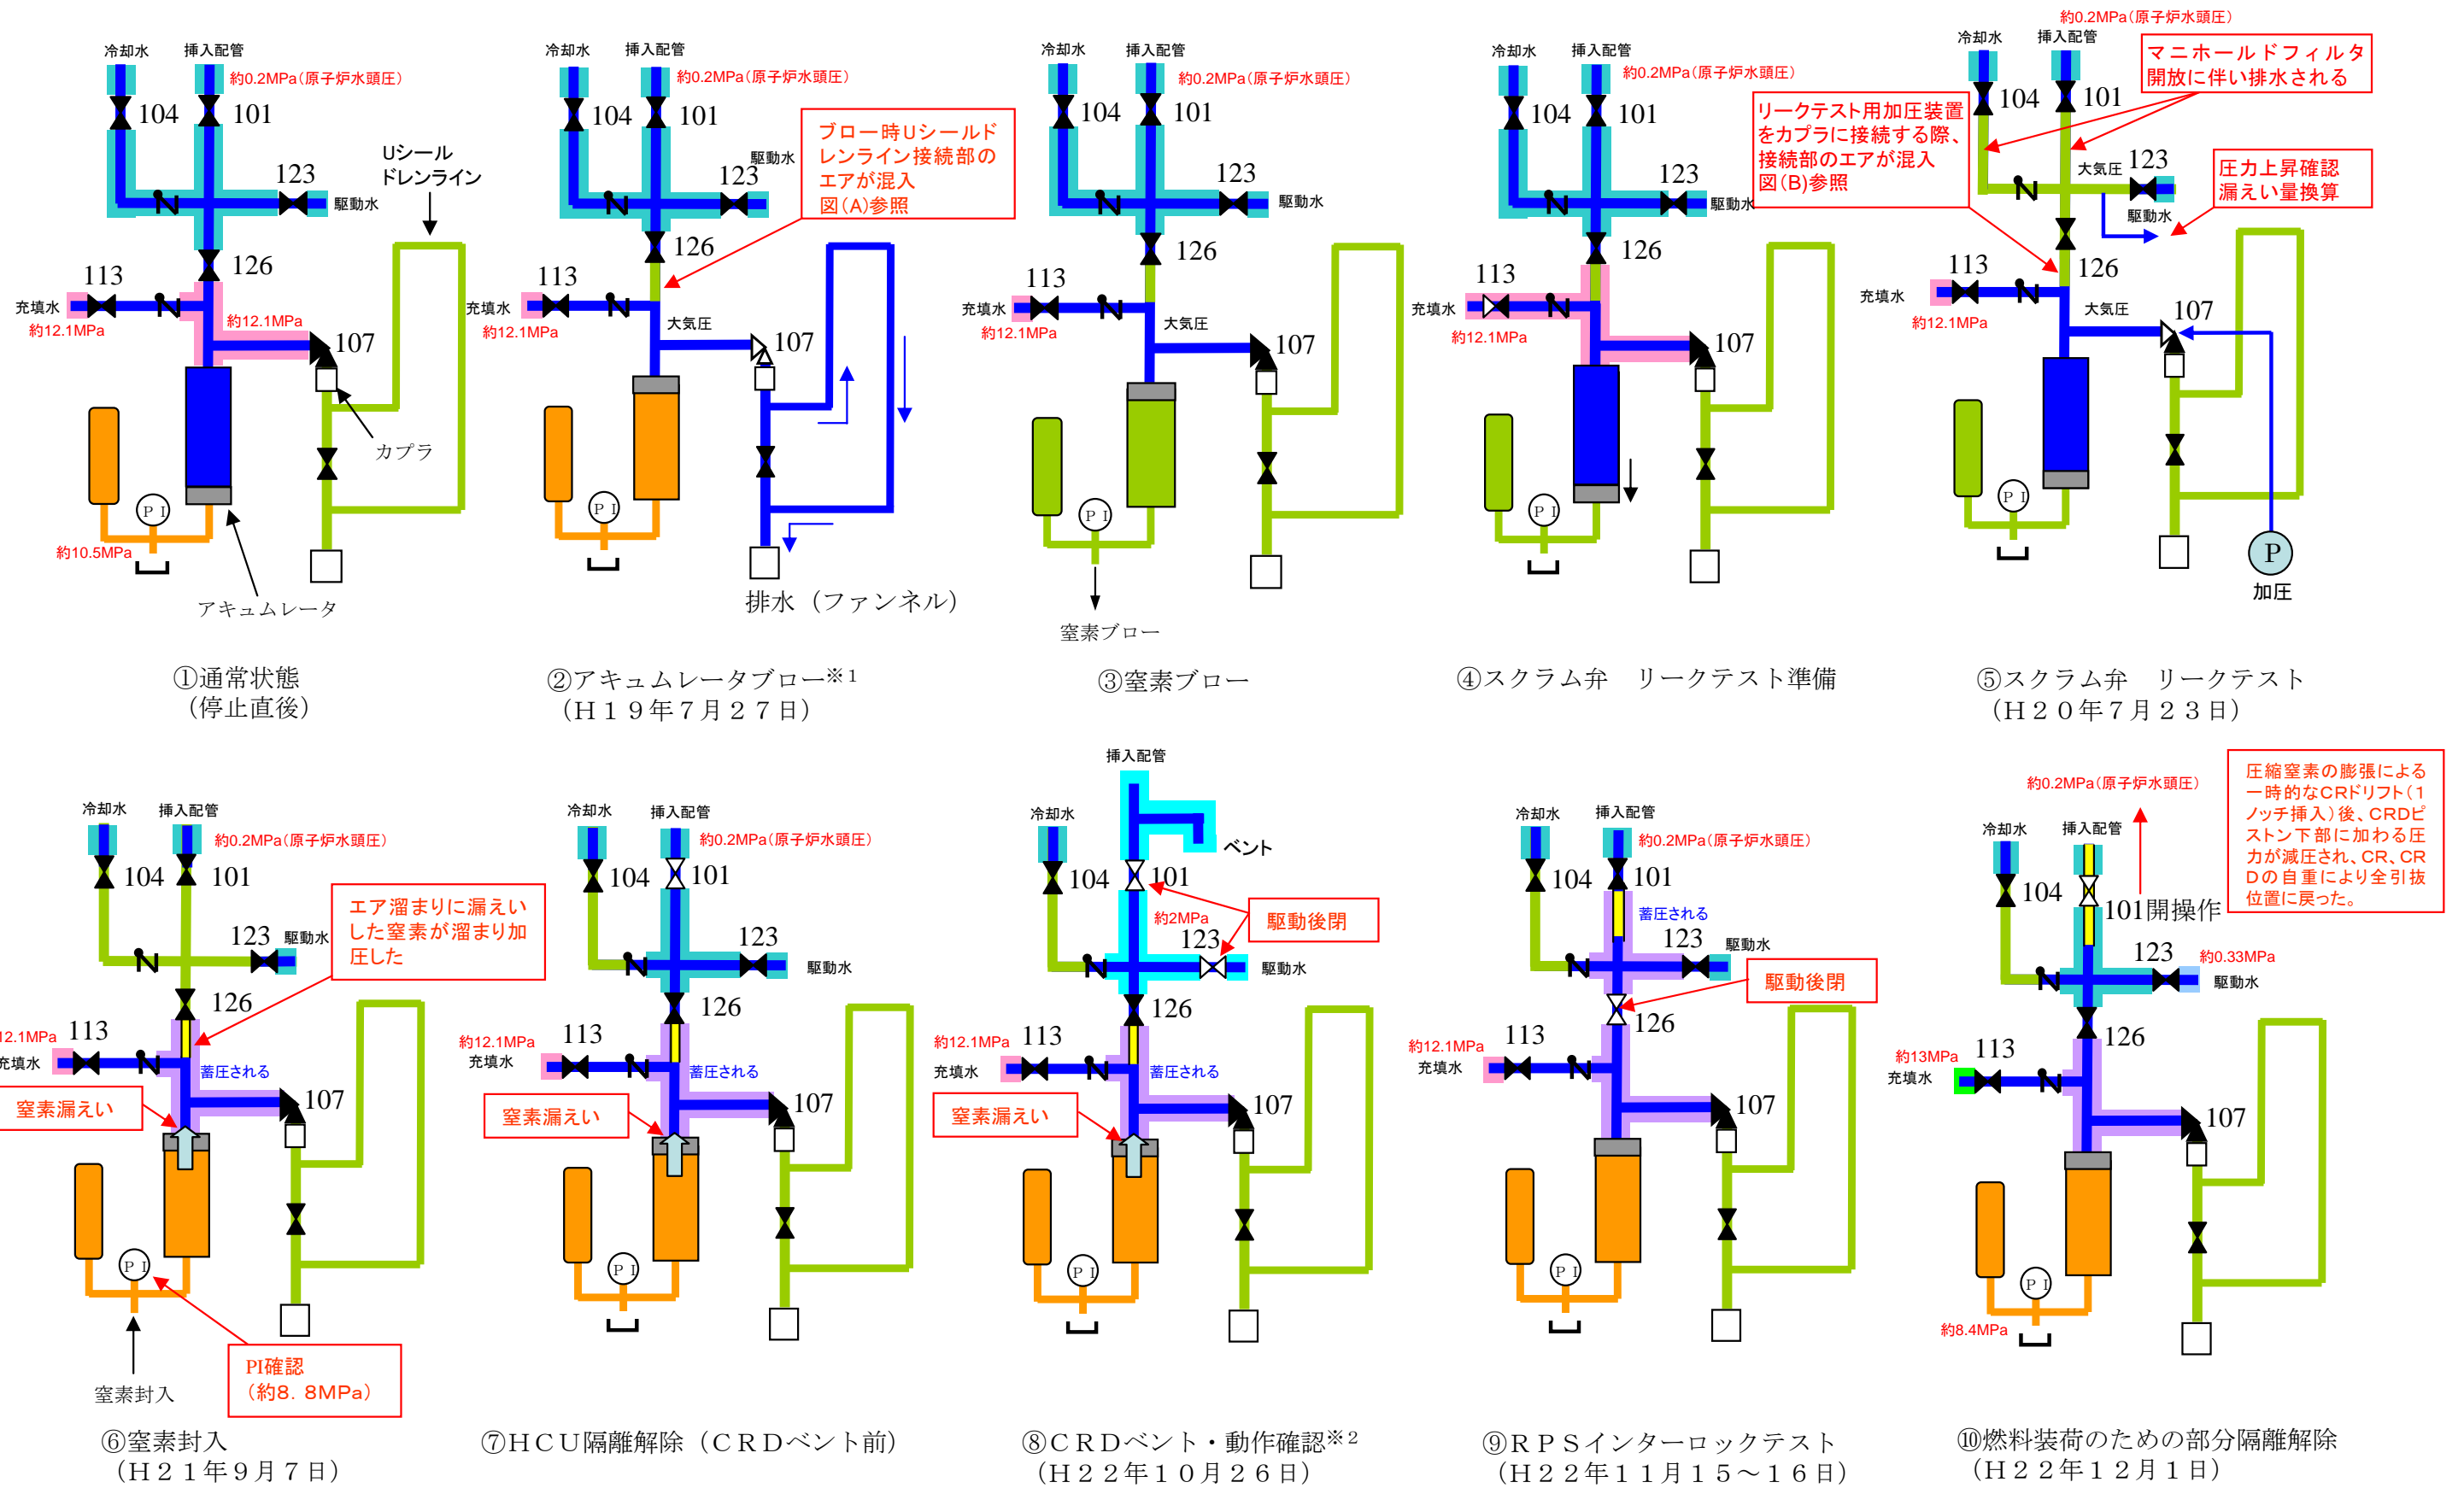
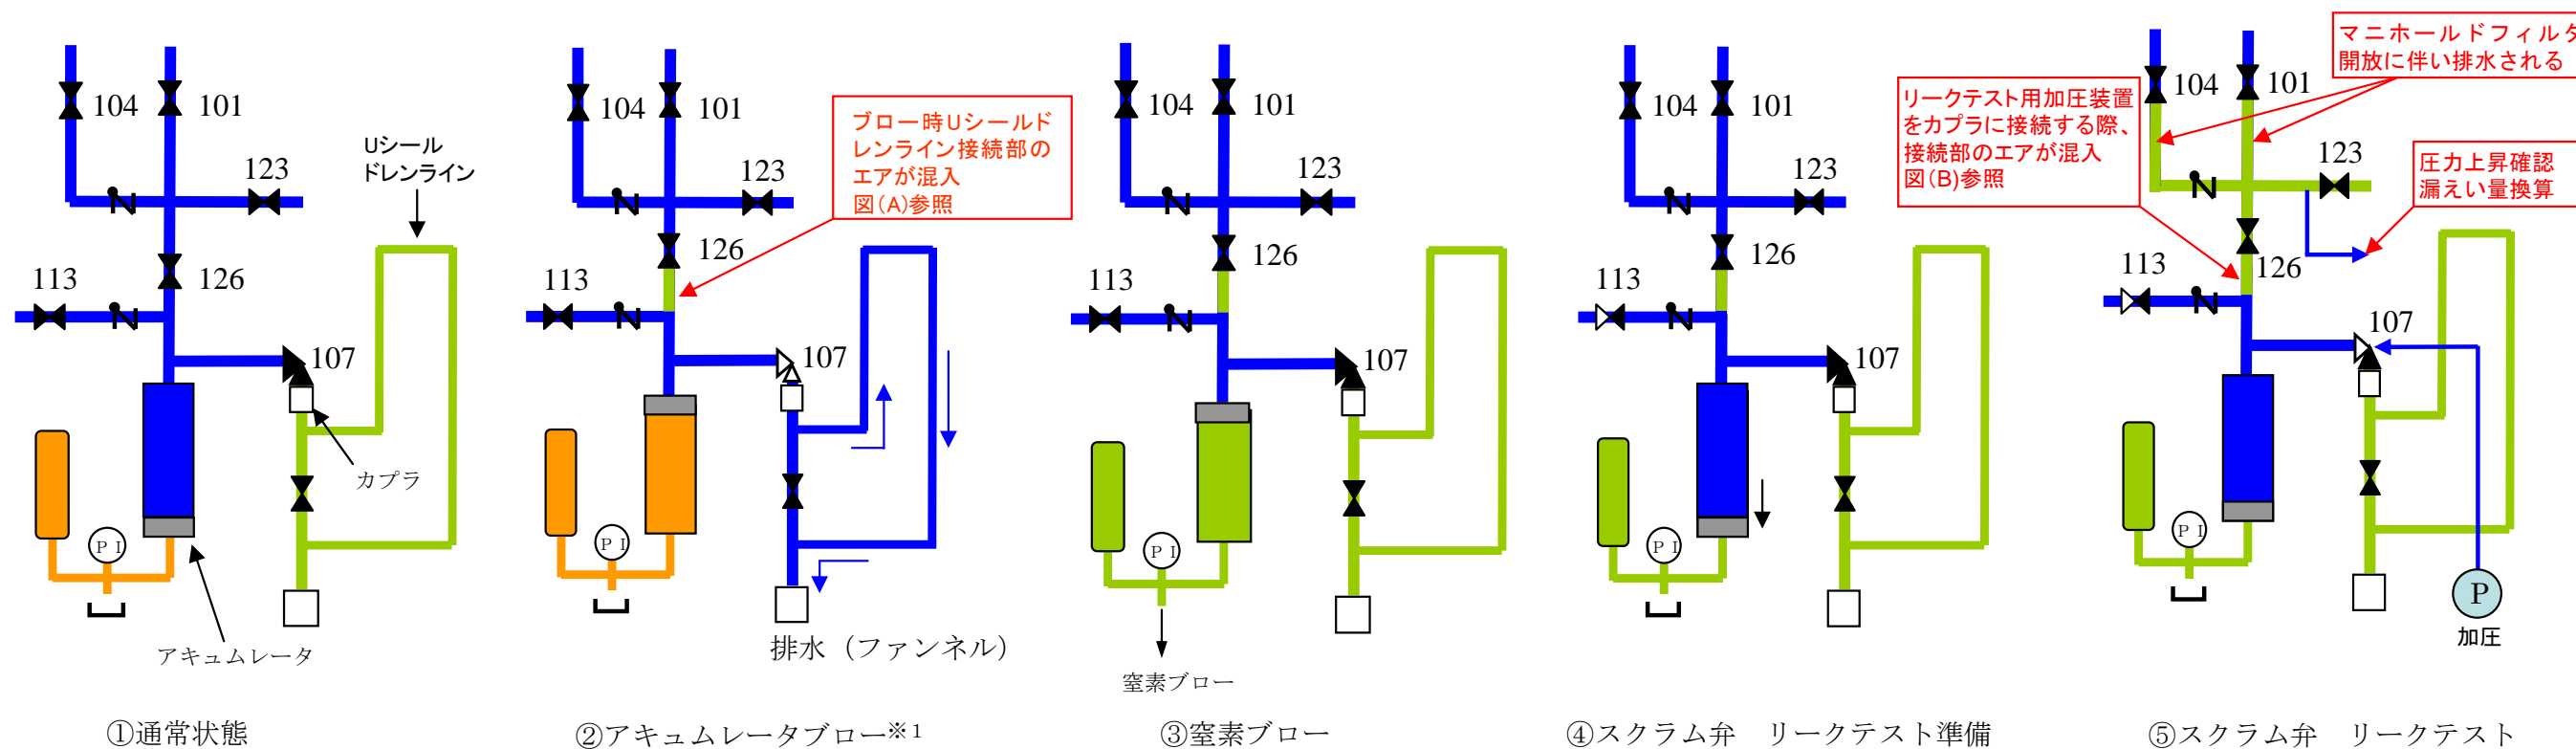
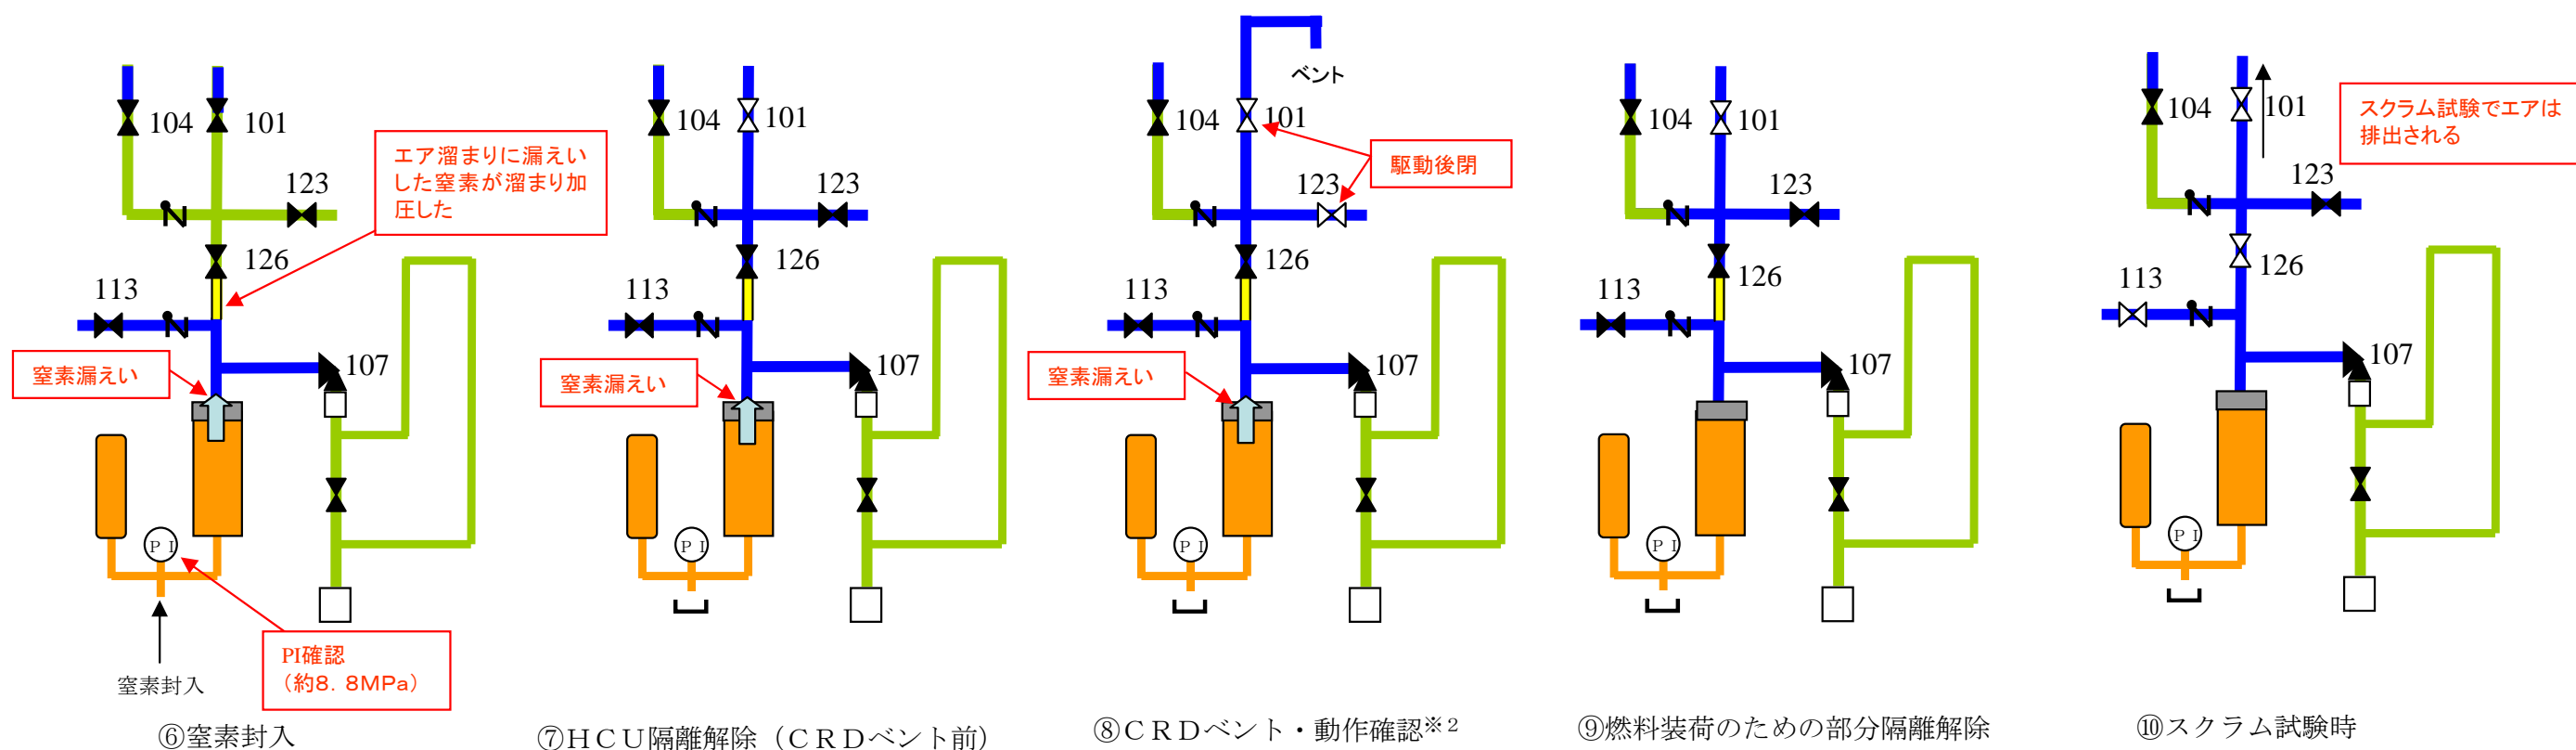
制御棒の予期せぬ挿入 推定メカニズム(3号機 第10回定期検査時)

- (1) アキュムレータブロー時およびスクラム弁リーク試験時に、アキュムレータからスクラム入口弁（126弁）間にエア溜まりが発生した。
- (2) アキュムレータに充填されたN<sub>2</sub>がアキュムレータより微少漏えいし、スクラム入口弁（126弁）側に移動し加圧した。
- (3) 原子炉保護系インターロック機能検査に伴ってスクラム入口弁（126弁）を開したことにより、挿入配管止弁（101弁）入口側に移動した。
- (4) HCU隔離解除に伴い挿入配管止弁（101弁）を開操作した際、蓄圧したN<sub>2</sub>・エアが体積膨張することで挿入配管止弁（101弁）から下流側の水が流れ、CRDピストン下部に一時的に制御棒を動作させる圧力が発生し、当該制御棒が挿入側に動作した。

なお、アキュムレータをN<sub>2</sub>のみで加圧している場合の微少漏えいは設備上の異常ではないが、アキュムレータから漏れ出たN<sub>2</sub>が点検時に漏れ込んだ空気に混入し蓄圧され、スクラム入口弁（126弁）の開閉タイミングによっては、スクラム入口弁（126弁）入口側に蓄積したN<sub>2</sub>・エアが挿入配管止弁（101弁）入口側に移動し、HCU隔離解除に伴い挿入配管止弁（101弁）を開操作した際に蓄圧したN<sub>2</sub>・エアが体積膨張することにより制御棒が挿入されることはこれまで気付かず、新たに分かったものである。

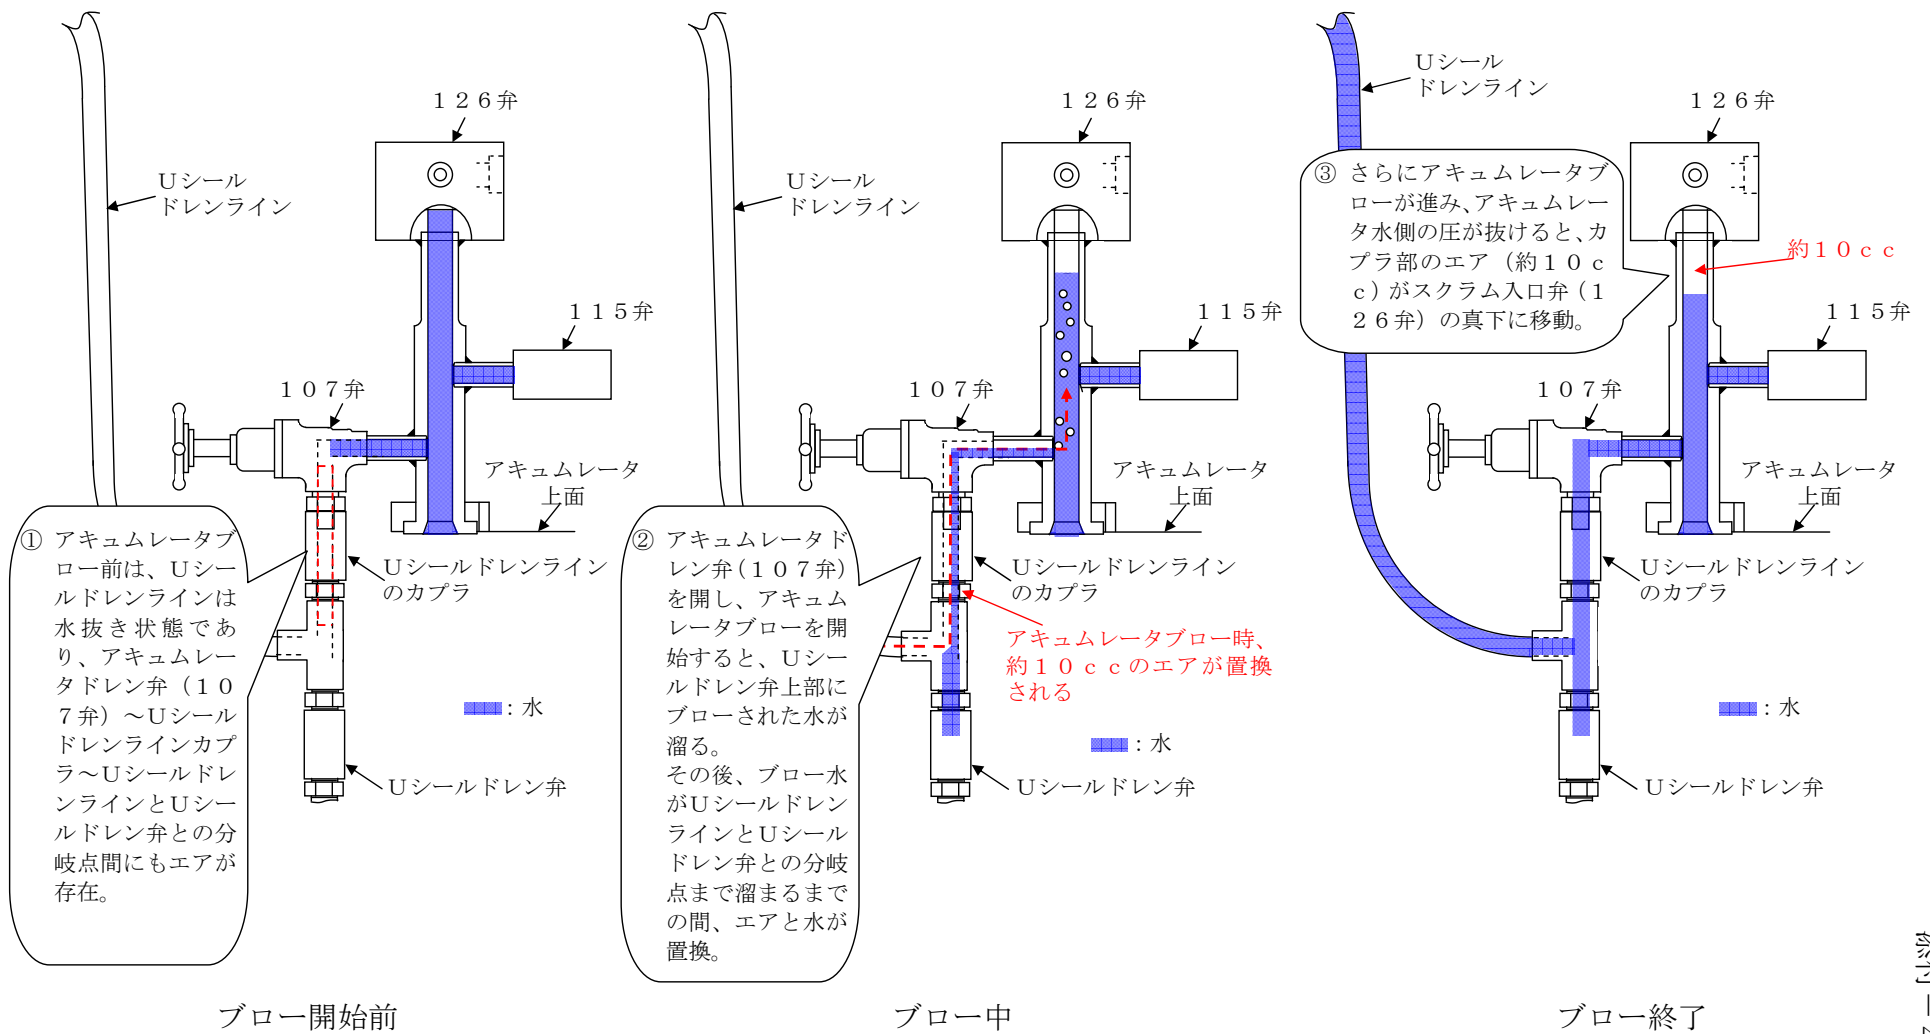
図（A） 充填水ラインへの空気混入メカニズム（1/2）  
（アキュムレータブロー時（平成19年7月27日））

その結果、HCU点検のためにアキュムレータの充填水をブローした際（平成19年7月27日）、およびスクラム弁リーク試験時（平成20年7月23日）に、充填水ライン内にエア（合計約20cc）が溜まる可能性があった。その後、平成2

一方、停止期間中のアキュムレータブロー時、及びスクラム弁リークテスト時のテスト装置接続の際にエアが混入する可能性がある。これにより、アキュムレータブロー時またはスクラム弁リークテストに伴いアキュムレータ～スクラム弁 ( 1 2 6 弁 ) 間にエアが混入しN<sub>2</sub>が漏れ込む空間が確保され、その後N<sub>2</sub>封入状態を長期間保持したことにより、漏れ込んだN<sub>2</sub>が蓄圧された状態となる可能性がある。

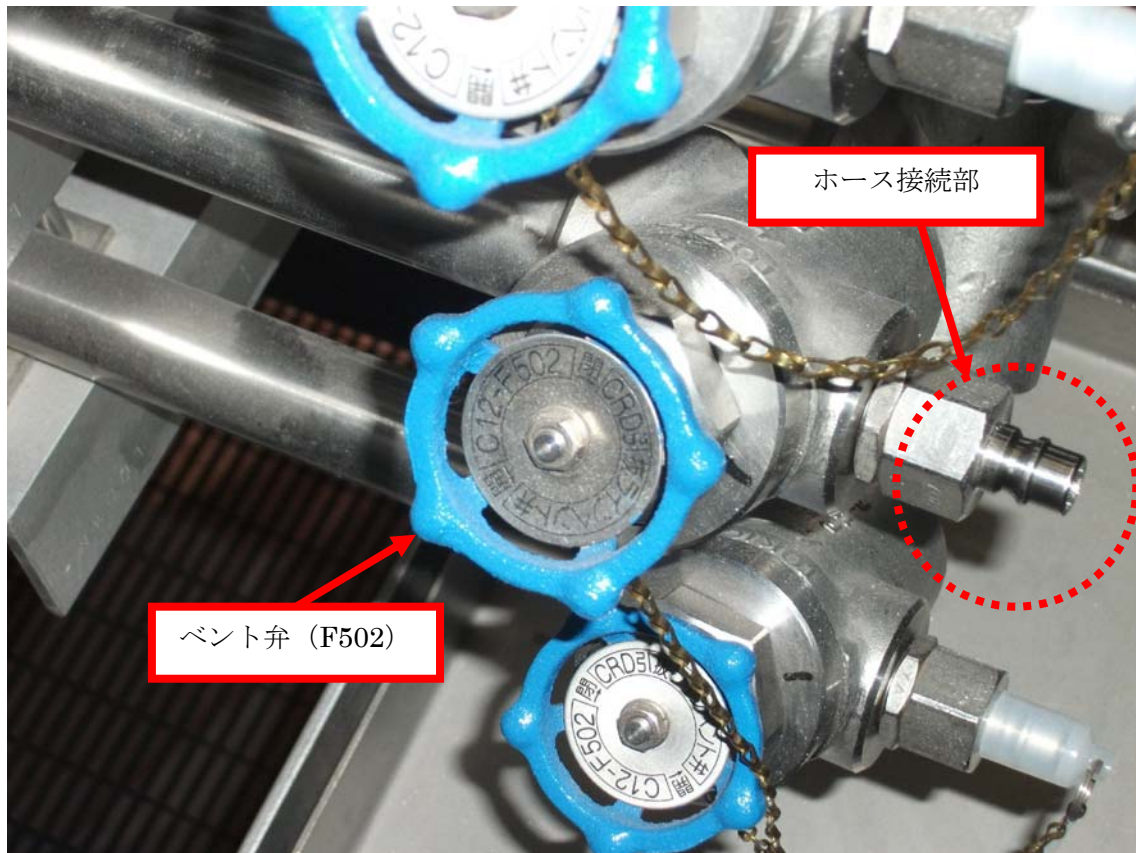
図2. F502弁の現場写真

F502弁下流のホース接続部からの漏えいは確認されなかった。また、周囲に漏えいの痕跡も確認されなかった。

引抜側配管ベント弁（F502弁）からの漏えいは確認されなかったことから、今回の事象の要因とはならない。

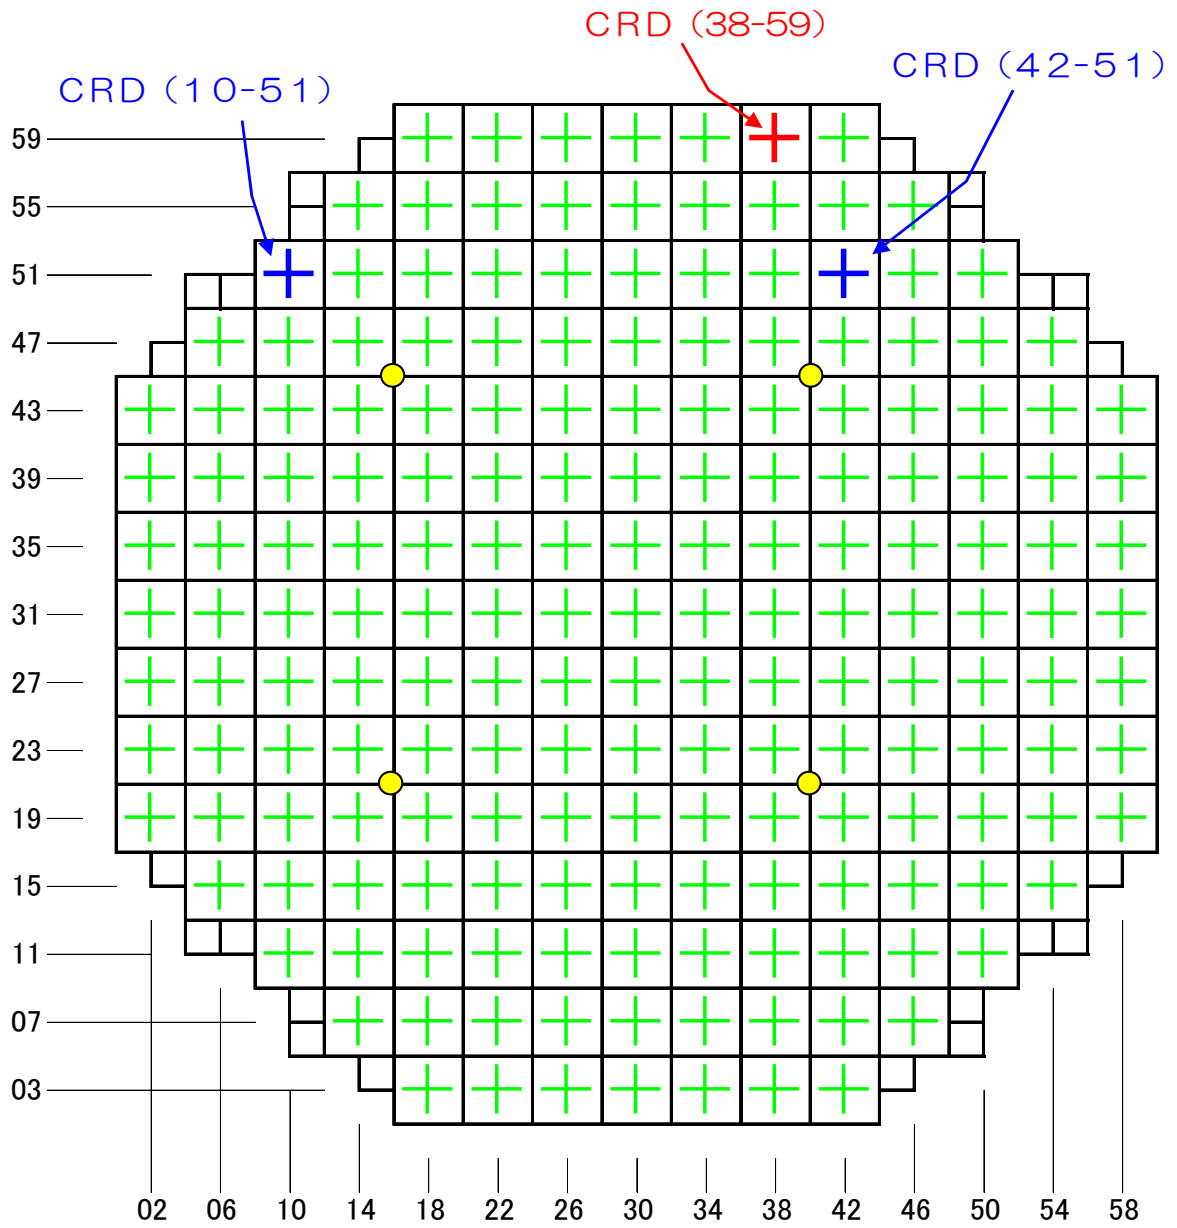
HCU隔離解除時にドリフト事象が確認された制御棒位置

その後、動作した2本の制御棒についてアキュムレータの漏えい確認を行ったところ、制御棒（10-51）で0.23cc/min、制御棒（42-51）で0.18cc/minのN<sub>2</sub>の漏えいが認められた。加えて、挿入側配管ベント弁（F501弁）を開操作し気体の流出の有無を確認した結果、挿入側配管ベント弁（F501弁）より気体が流出したことが認められた。

微少な漏えいが確認されたアキュムレータがあったこと、事象発生時と同等の系統状態、同一の隔離解除手順によりドリフトが発生したこと、また、挿入配管ベント弁（F501弁）から気体の排出があったことから、挿入配管止弁（101弁）入口側の蓄圧された $N_2$ ・エアが、隔離解除操作（101弁開）に伴い体積膨張し、下流側の水を押し出すという、推定メカニズムとおりの現象が発生したものと考えられる。

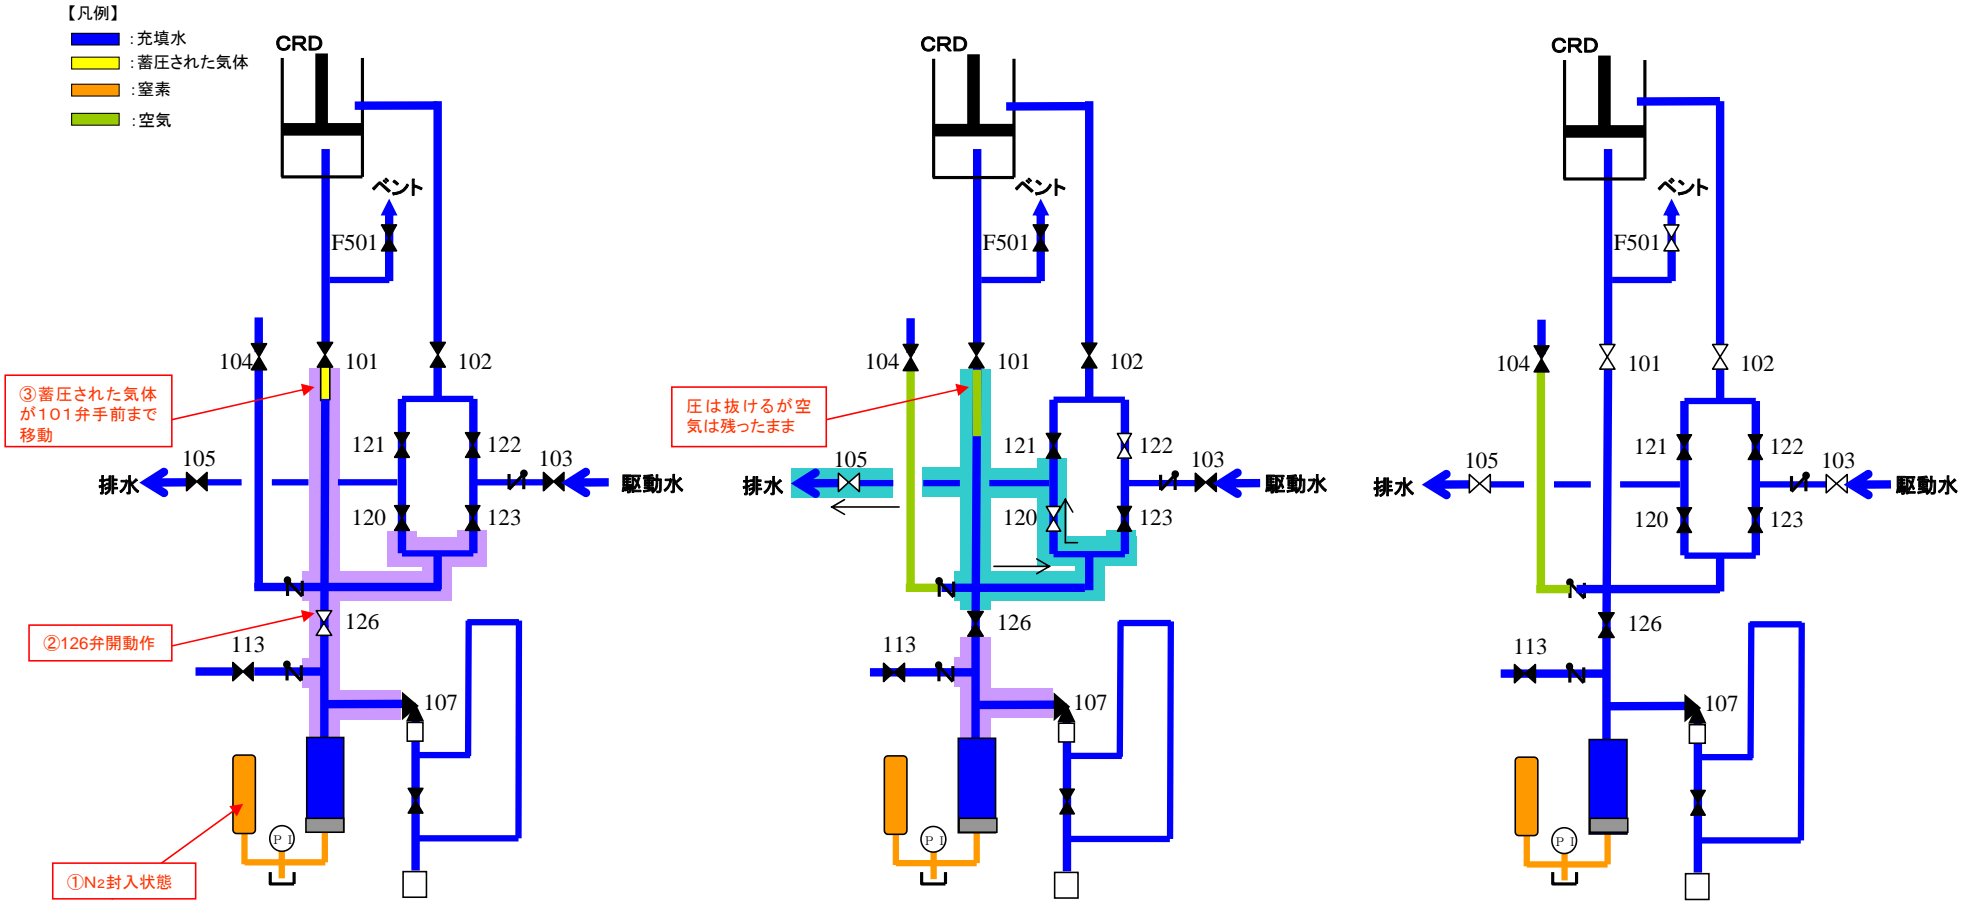
## 再発防止対策の手順 <アキュムレータ充填前>

③蓄圧された気体が101弁手前まで移動

圧は抜けるが空気は残ったまま

アキュムレータブロー後も107弁を開のままとし、アキュムレータ～126弁間の圧が常に抜ける状態を維持する。
