「柏崎刈羽原子力発電所 3号機 新潟県中越沖地震後の設備健全性に係る
点検・評価報告書（建物・構築物編）」の概要について

平成 23 年 1 月 7 日
東京電力株式会社

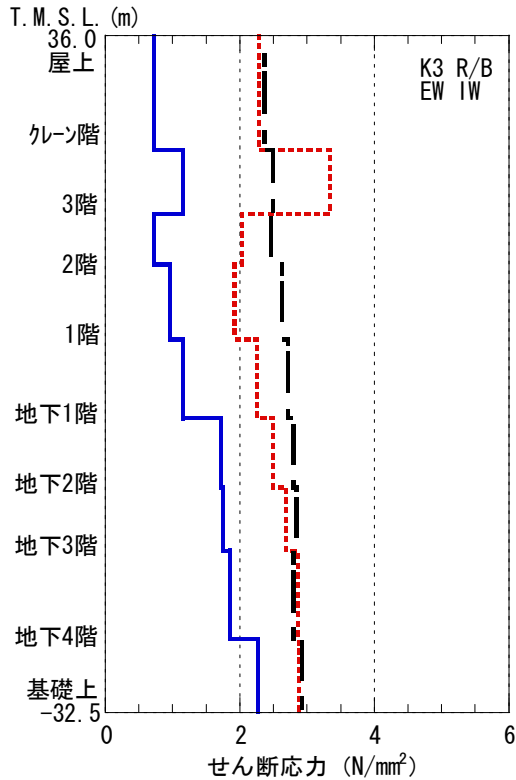
図-1 原子炉建屋のせん断応力 (東西方向)

- 地震応答解析の対象となるのは、原子炉建屋、タービン建屋、海水熱交換器建屋、排気筒および屋外重要土木建造物である。
- 原子炉建屋の基礎版上における地震観測記録を用いた地震応答解析を基本とし、建物・構築物や地盤の応答性状を適切に評価できるモデルを設定した。
- 対象部位について、地震時に観測した水平および鉛直方向の地震観測記録にもとづいて応力やひずみ等を算出し、評価基準値に対する評価を実施した。
- 原子炉建屋各階の耐震壁および海水熱交換器建屋各階の耐震壁のせん断応力は、設計配筋量のみで負担できる短期せん断応力度以下である。また、各階のせん断ひずみは、壁のひび割れが発生するひずみの目安値（ 0.25×10^{-3} ）を下回っている。これらのことから、おおむね弾性範囲にあることを確認した。また、タービン建屋の機能維持部位の耐震壁のせん断ひずみは、壁のひび割れが発生するひずみの目安値を下回っているものの、最下階のせん断応力において、設計配筋量のみで負担できる短期せん断応力度を上回っていたことから「JEAG4601-1991」により当該部位のせん断応力－ひずみ関係を算定し、応答値との関係を確認した。その結果、耐震壁のせん断応力は、コンクリートの負担分を考慮したスケルトン曲線上の応答としては第1折点を下回るレベルであることから、おおむね弾性範囲にあることを確認した。（図－1～図－7）。
- 排気筒の支持鉄塔、筒身（非常用ガス処理系用排気筒を含む）および杭基礎に発生する応力は、評価基準値以下である。これより、排気筒はおおむね弾性範囲にあることを確認した（表－6）。
- 屋外重要土木建造物の照査用応答値は評価基準値以下であり、各設備に要求される機能が確保されていることを確認した（表－7）。

— せん断応力
- - - 設計配筋量のみで負担できる短期せん断応力度 ($p_w \cdot \sigma_y$)
- · - · - コンクリートのせん断ひび割れ発生応力 τ_c (JEAG4601)

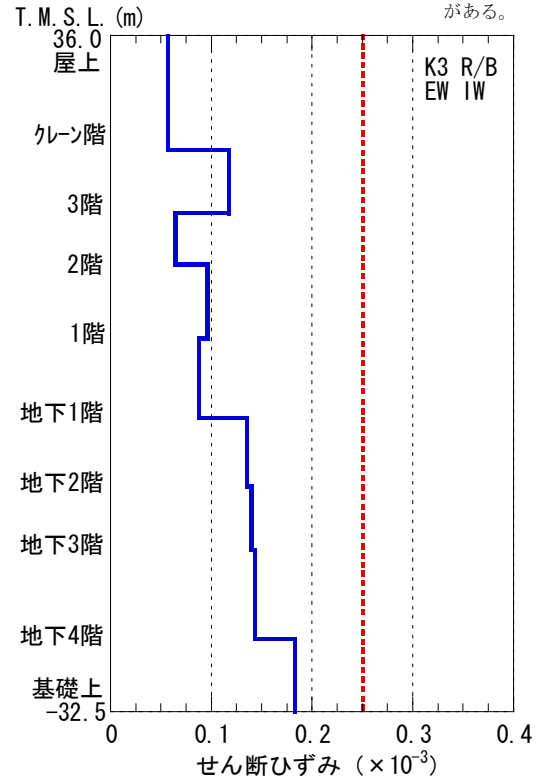
図-2 原子炉建屋のせん断ひずみ (東西方向)

— せん断ひずみ
- - - ひび割れ発生の目安値*

※過去の実験結果の平均的な値による目安値であり、せん断初ひび割れが発生するせん断ひずみの値にはばらつきがある。

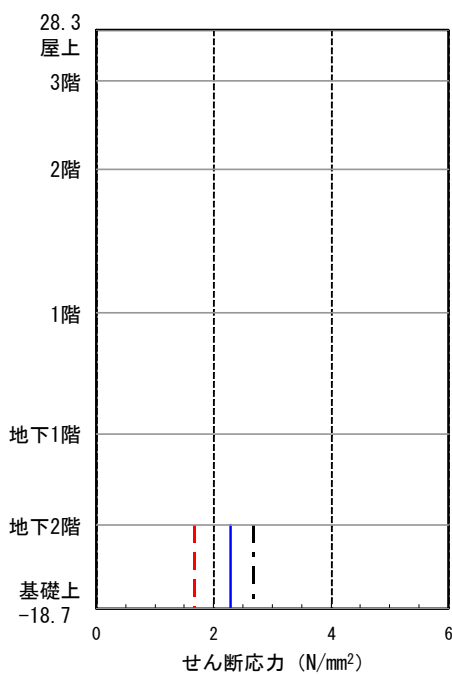
図-3 タービン建屋のせん断応力 (南北方向)

— せん断応力
- - - 設計配筋量のみで負担できる短期せん断応力度 ($p_w \cdot \sigma_y$)
- · - · - コンクリートのせん断ひび割れ発生応力 τ_c (JEAG4601)

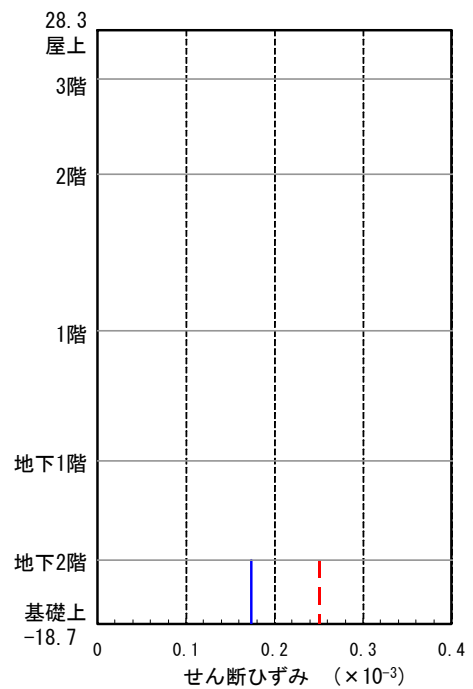
図-4 タービン建屋のせん断ひずみ (南北方向)

— せん断ひずみ
- - - ひび割れ発生の目安値*

※過去の実験結果の平均的な値による目安値であり、せん断初ひび割れが発生するせん断ひずみの値にはばらつきがある。
