ひび割れ調査図 (展開図)	建屋名	3号機タービン建屋	階数	地下3階(1/10)	部位	耐震壁 TA TJ T1 T11 通り
---------------	-----	-----------	----	------------	----	---------------------

柏崎刈羽原子力発電所3号機 排気筒点検結果(支持鉄塔)

添付資料5 3号機屋外重要土木構造物の点検結果

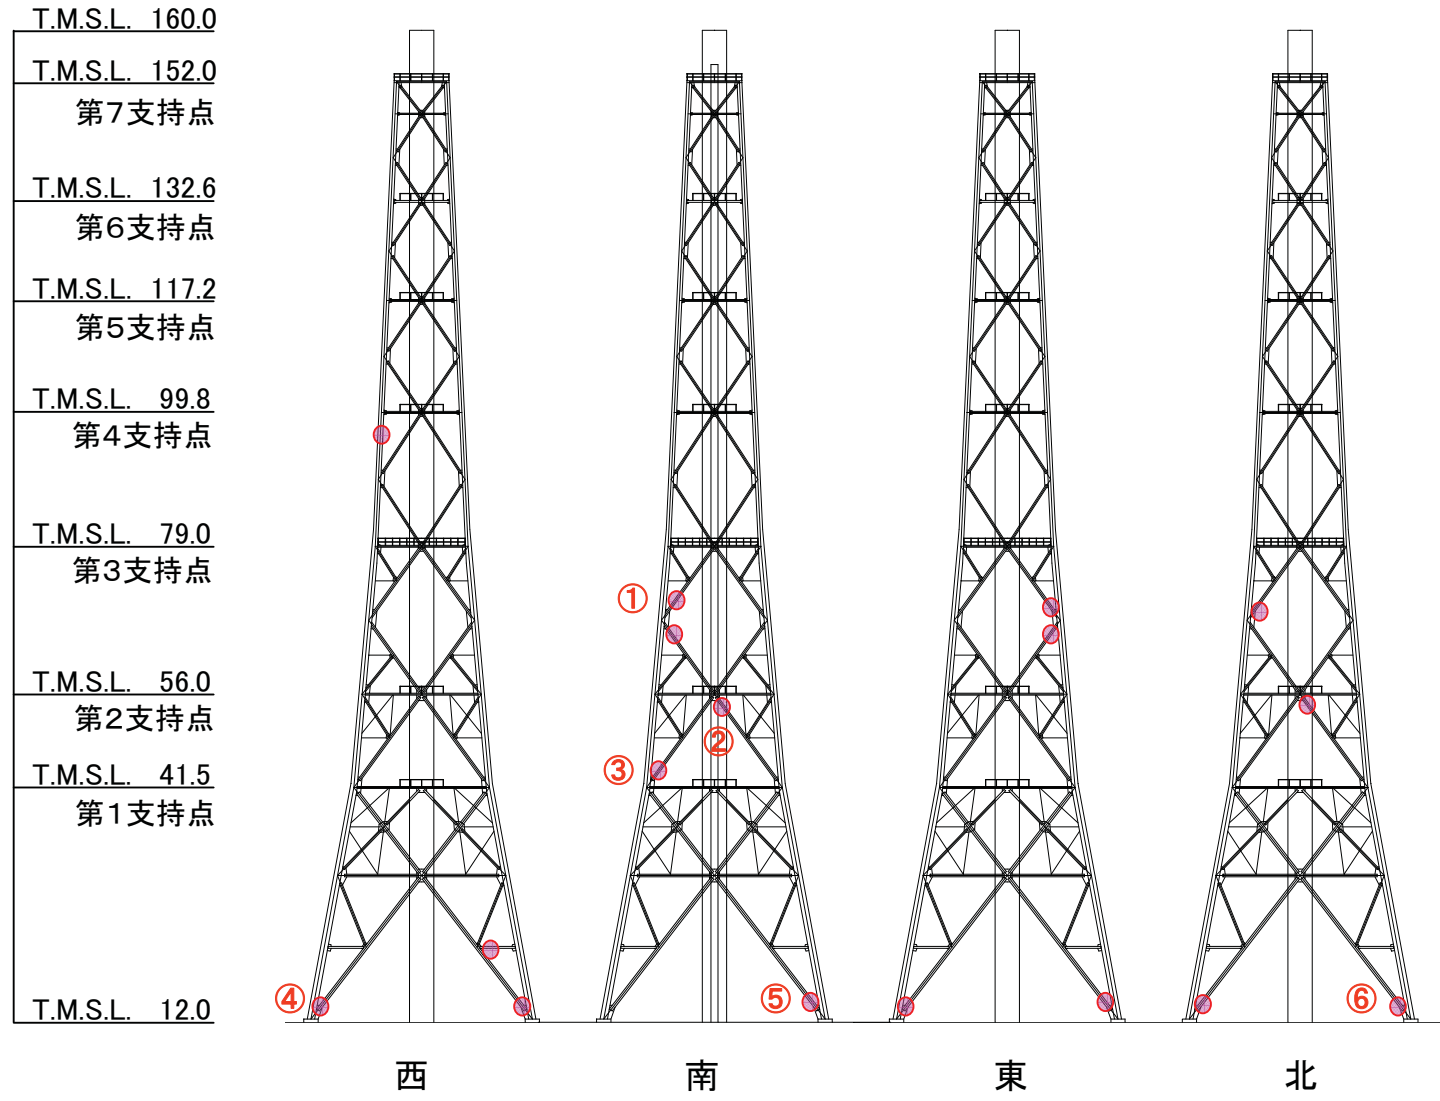
3号機排気筒立面図

■ボルト接合部塗膜剥離発生状況

● : ボルト接合部塗膜剥離発生箇所

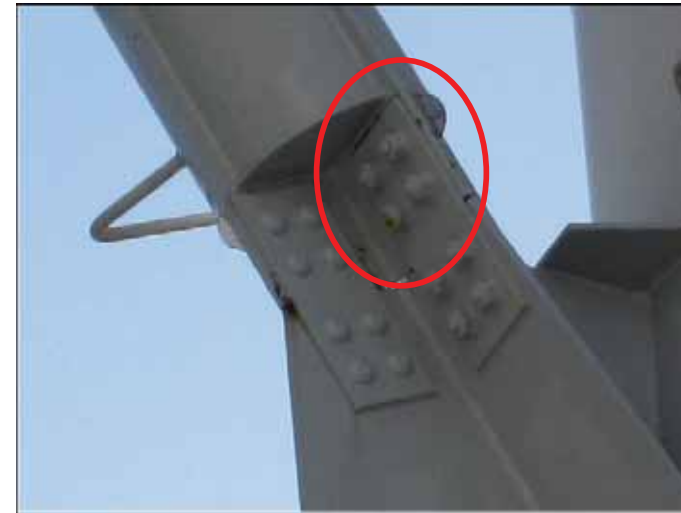
① 斜材接合部 塗膜剥離

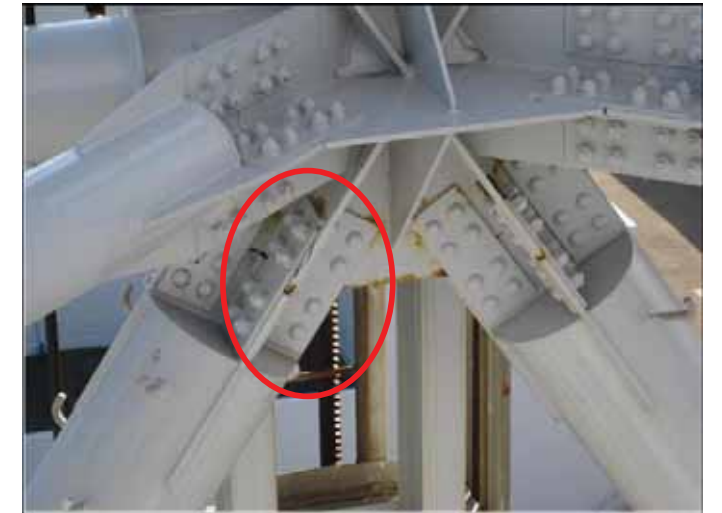
② 斜材接合部 塗膜剥離

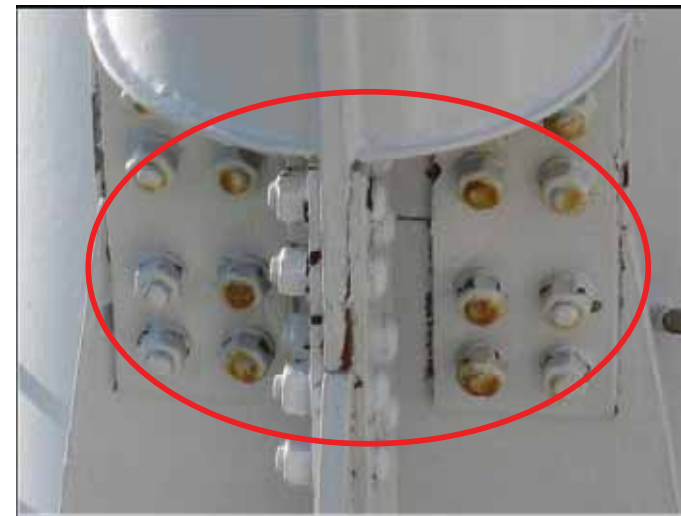
③ 斜材接合部 塗膜剥離

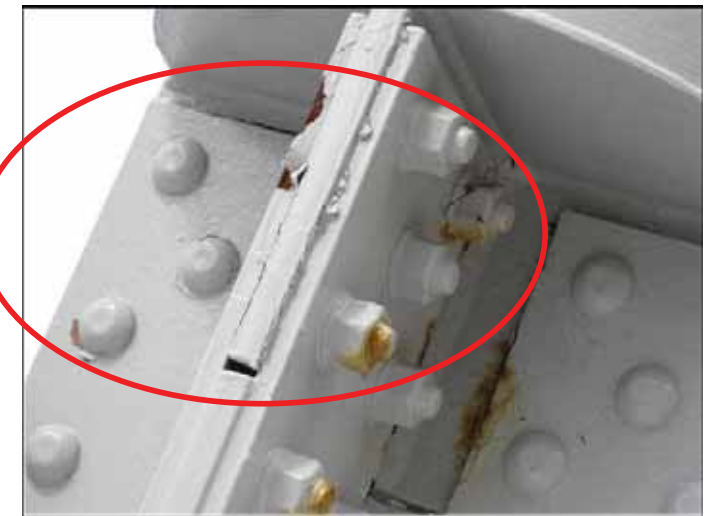
④ 斜材接合部 塗膜剥離

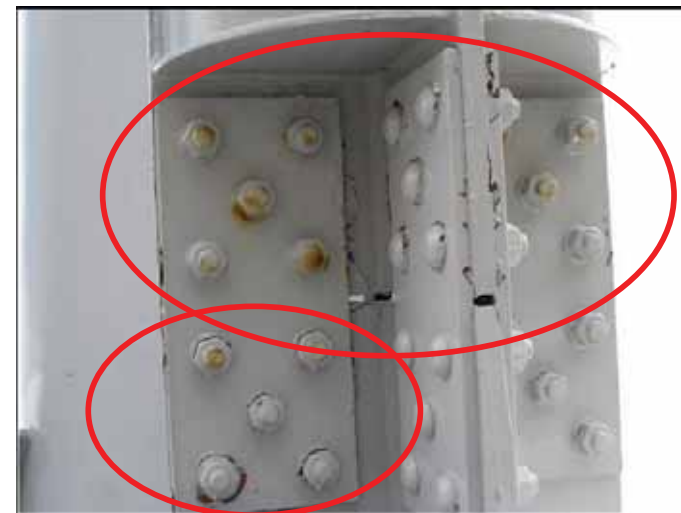
⑤ 斜材接合部 塗膜剥離

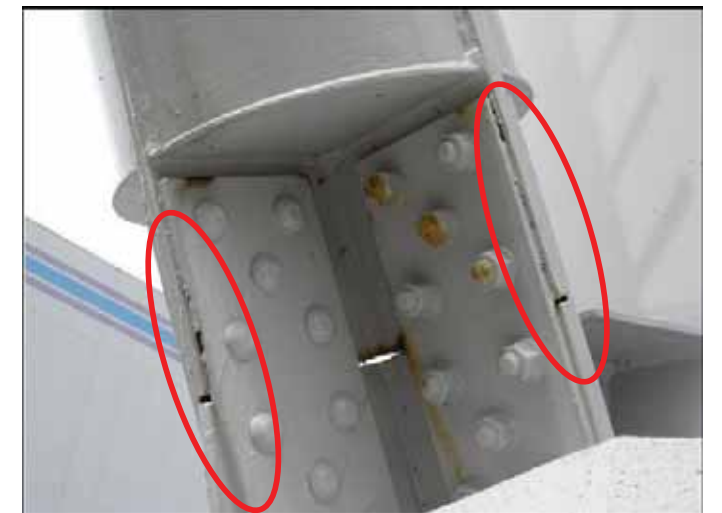
⑥ 斜材接合部 塗膜剥離

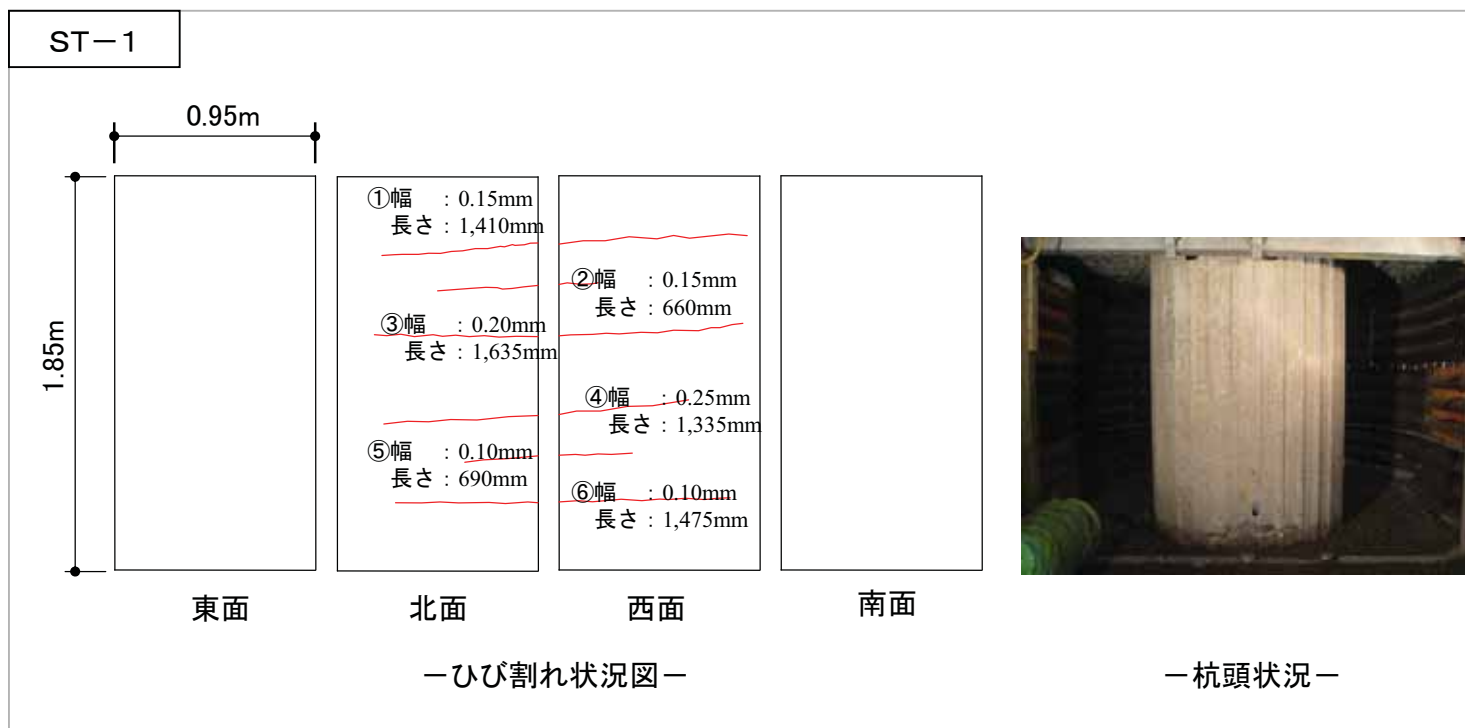
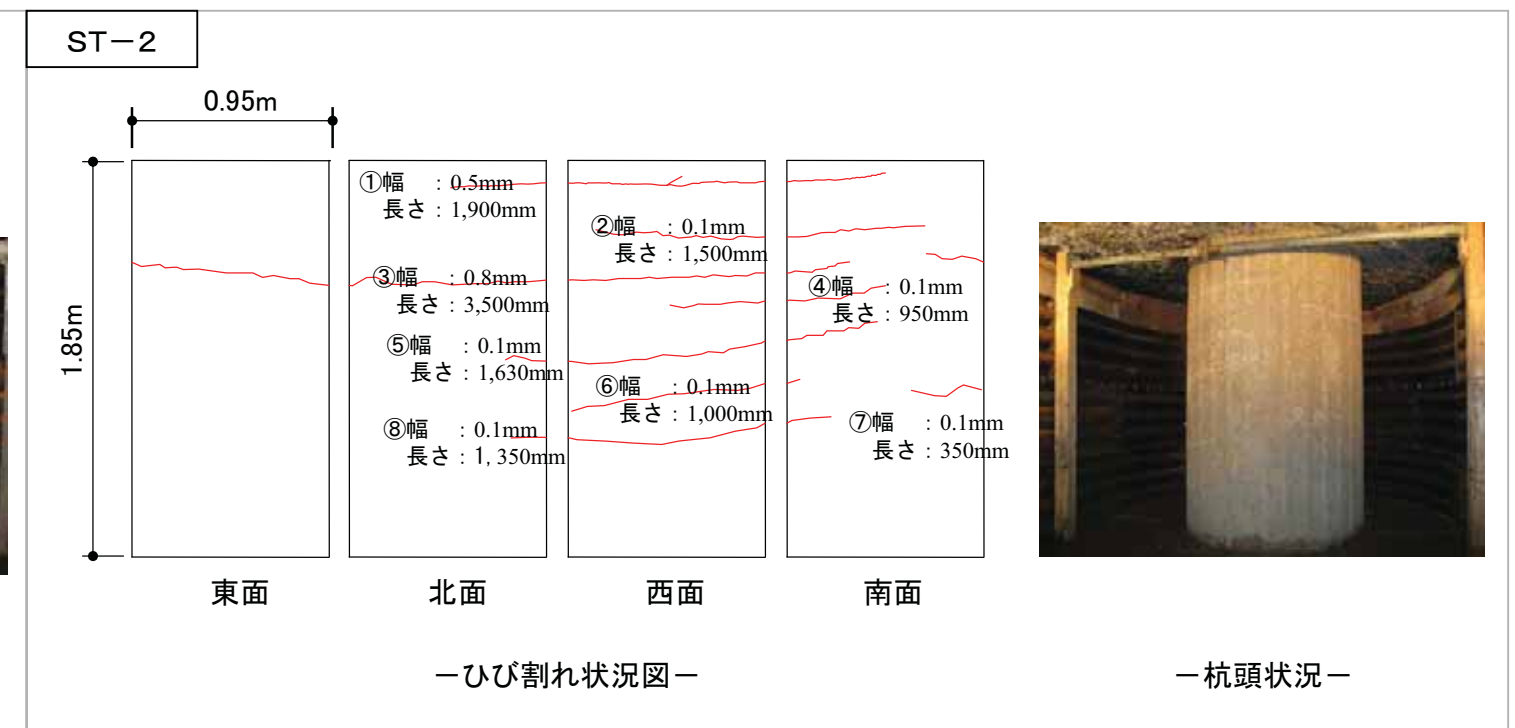
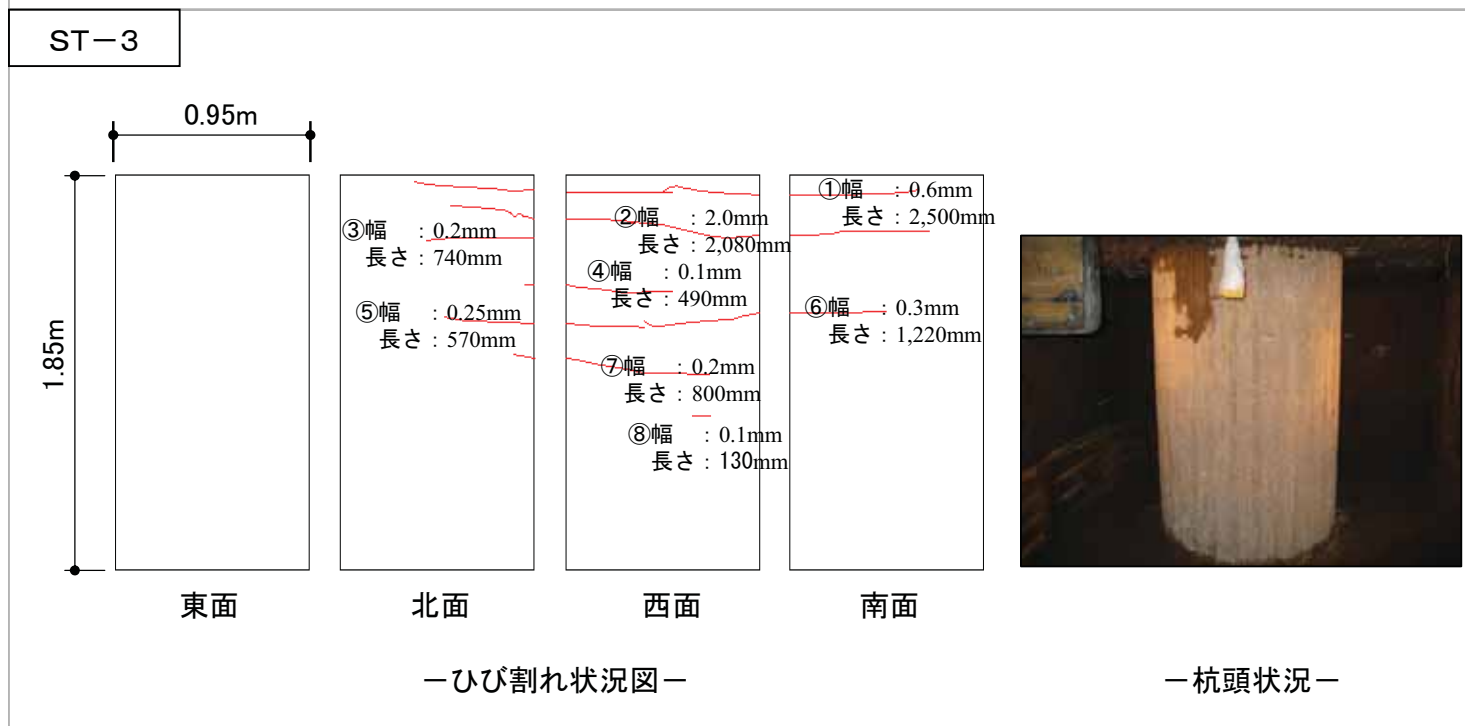
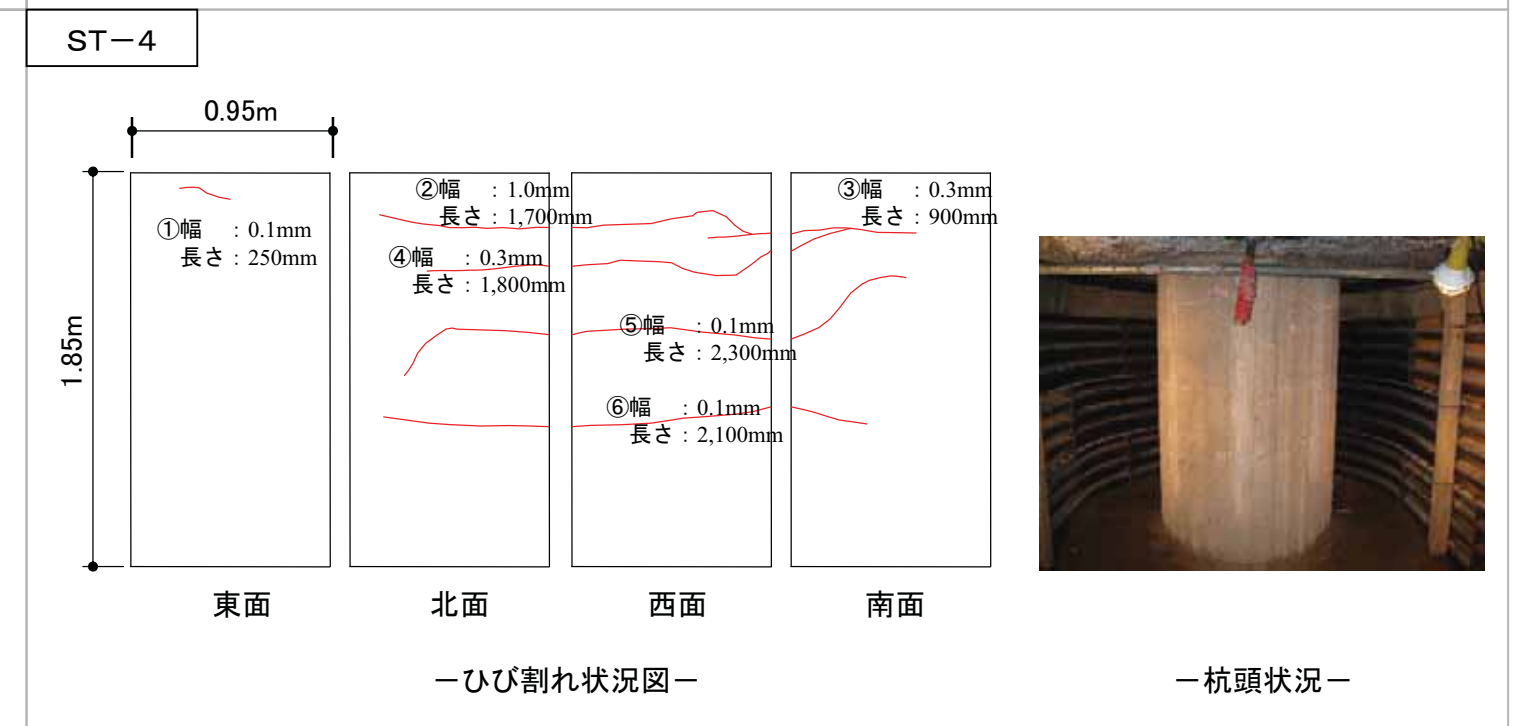
■基礎杭ひび割れ状況(まとめ)

調査箇所	ひび割れ本数	最大ひび割れ幅 (mm)	最大ひび割れ長さ (m)	杭頭部の剥離・剥落、 鉄筋が見えるひび割れ	主なひび割れ 発生面
ST-1	6	0.25	1.6	なし	北西
ST-2	8	0.80	3.5	なし	西
ST-3	8	2.00	2.5	なし	西
ST-4	6	1.00	2.3	なし	西

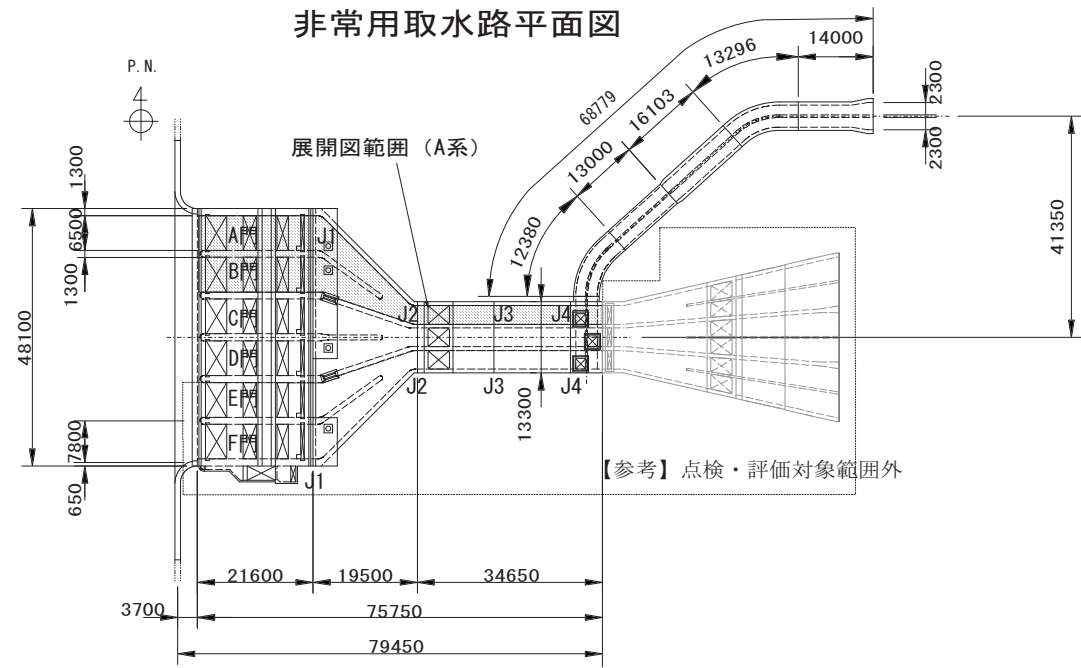
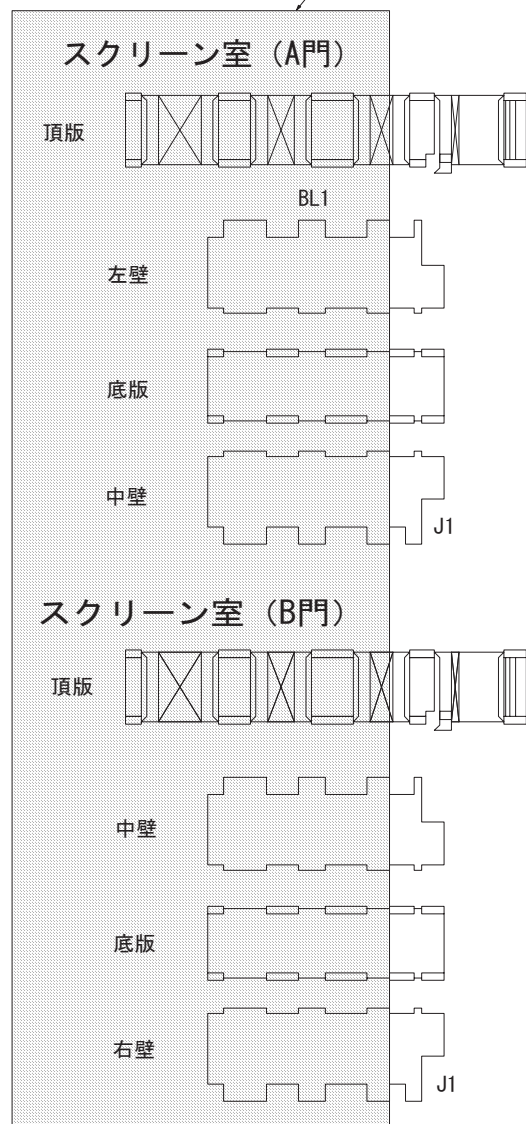
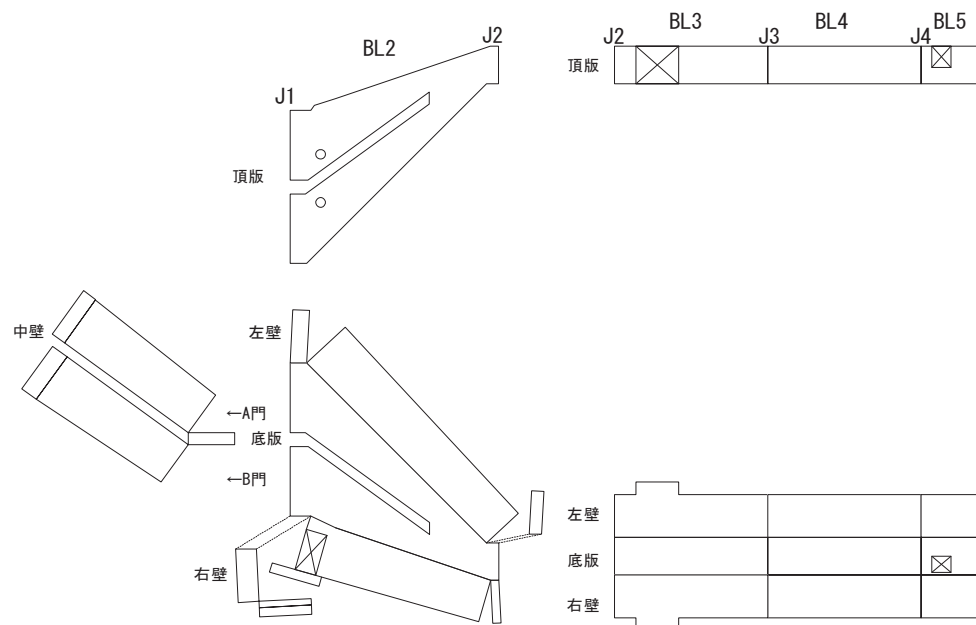
損傷展開図 非常用取水路 (A系)

J1	J2	J3	J4
手前BL1	手前BL2	手前BL3	手前BL4
左壁	左壁	左壁	左壁
奥 BL2	奥 BL3	奥 BL4	奥 BL5
右壁	右壁	右壁	右壁
15mm	15mm		10mm
耐震ジョイントU型	耐震ジョイントU型	耐震ジョイントU型	耐震ジョイントU型
伸び 0mm	伸び 0mm	伸び 0mm	伸び 0mm
段差 15mm	段差 15mm	段差 0mm	段差 0mm
ずれ 0mm	ずれ 0mm	ずれ 0mm	ずれ 10mm

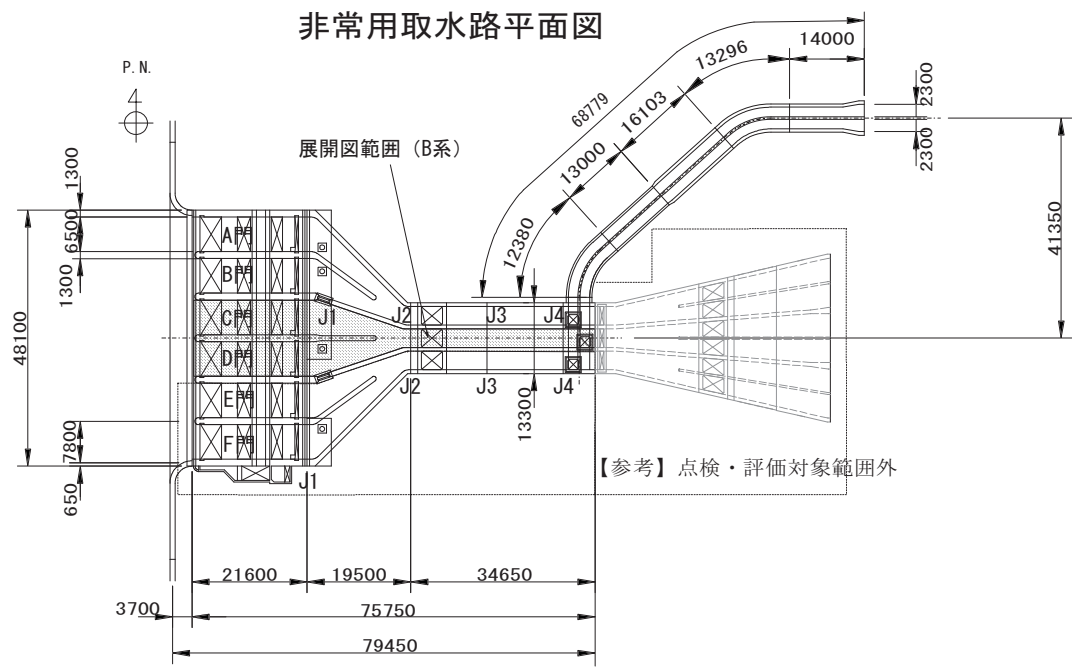
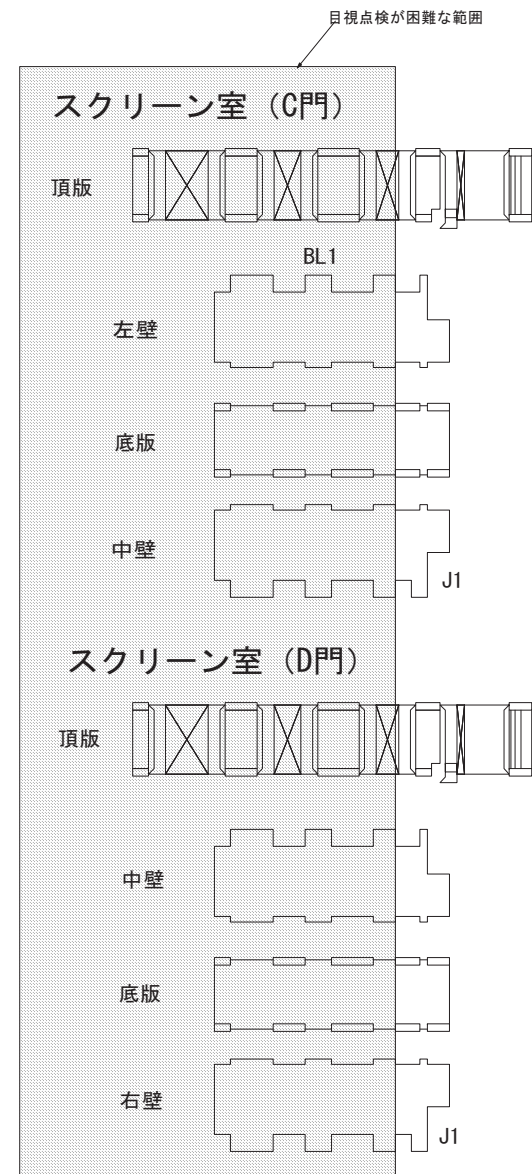
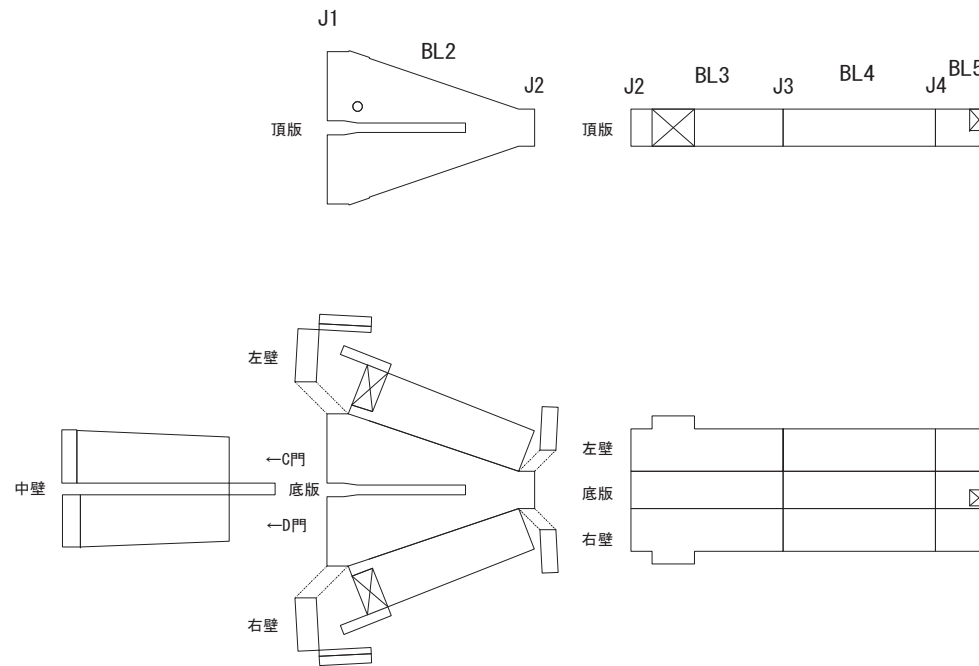
損傷展開図 非常用取水路 (B系)

J1	J2	J3	J4
手前BL1	手前BL2	手前BL3	手前BL4
奥 BL2	奥 BL3	奥 BL4	奥 BL5
左壁	左壁	左壁	左壁
右壁	右壁	右壁	右壁
耐震ジョイントU型	耐震ジョイントU型	耐震ジョイントU型	耐震ジョイントU型
伸び	伸び	伸び	伸び
0mm	20mm	10mm	0mm
段差	段差	段差	段差
0mm	10mm	0mm	0mm
ずれ	ずれ	ずれ	ずれ
0mm	0mm	0mm	0mm

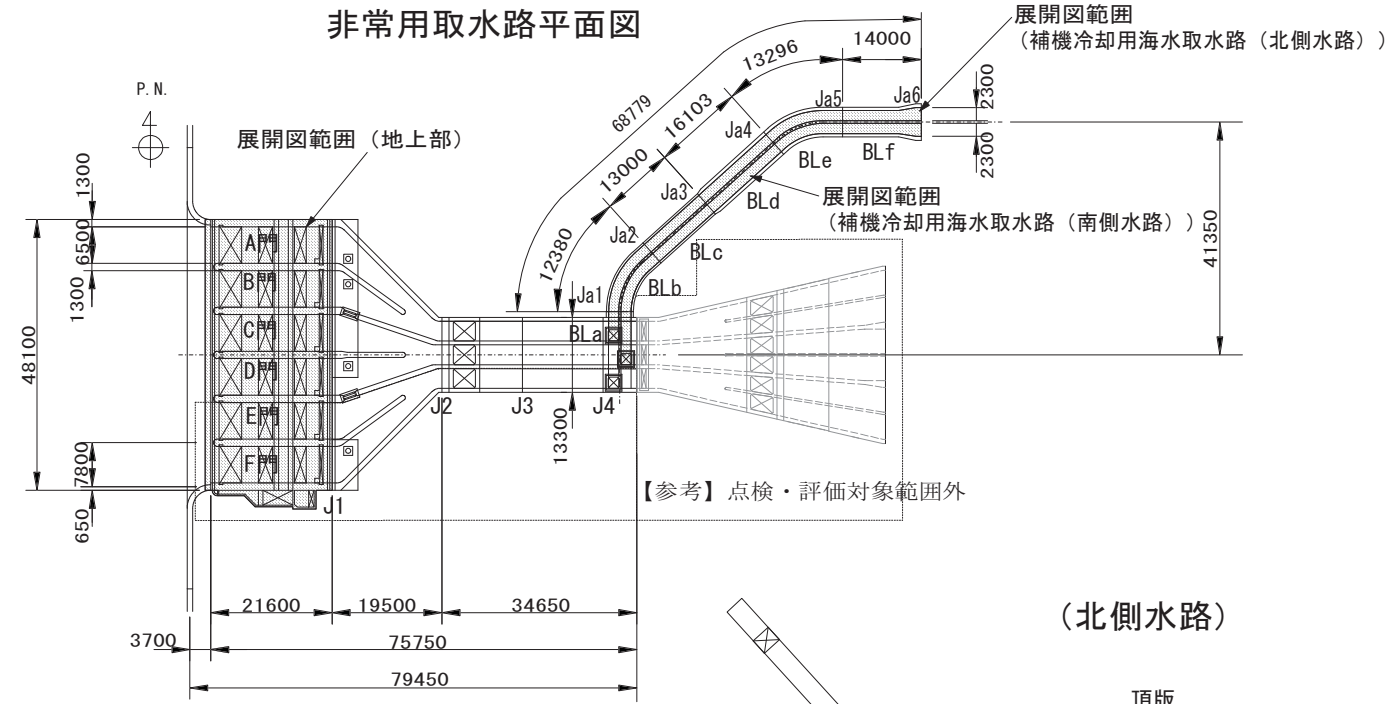
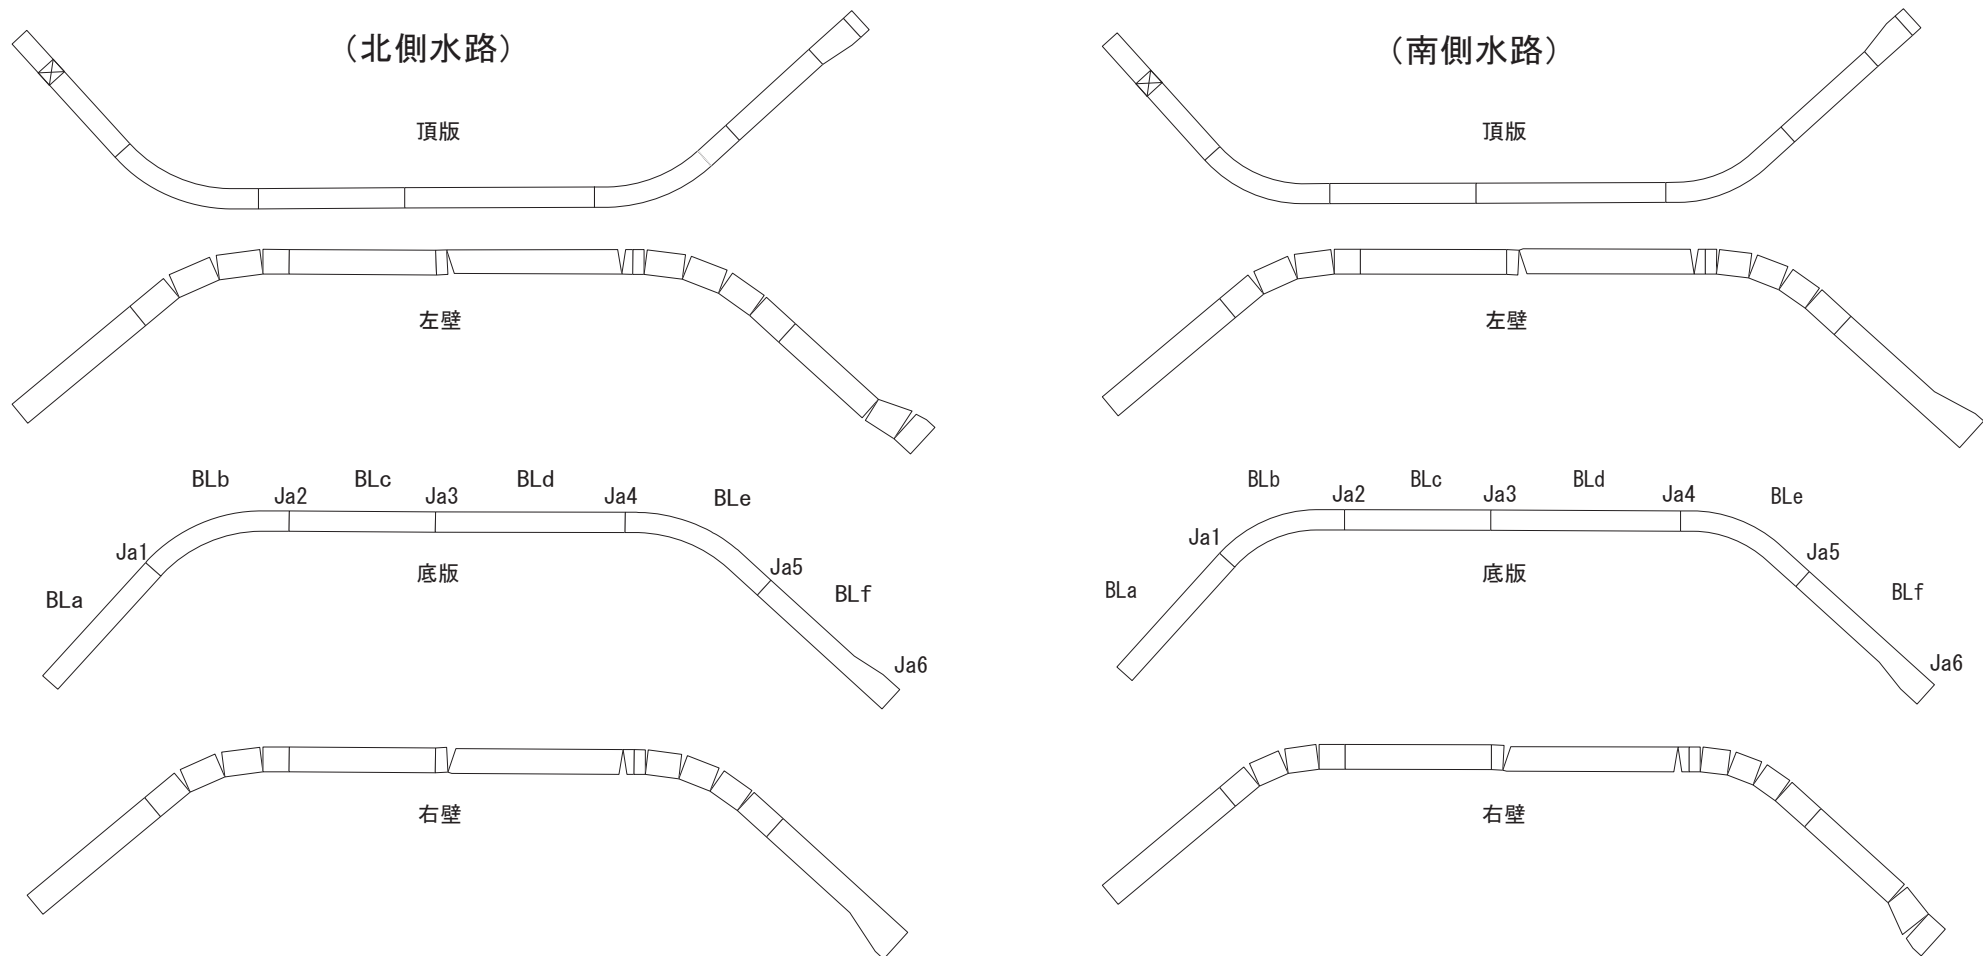
損傷展開図 非常用取水路（補機冷却用海水取水路，スクリーン室地上部）

部位	損傷No	損傷種類	諸元			今回の地震以前の点検による確認の有無	備考
			延長(m)	幅(mm)	面積(m ²)		
スクリーン室地上部	1	剥離・剥落	—	—	0.46	無	形状△1.15m×0.8m,t=10cm

Ja1	Ja2	Ja3	Ja4	Ja5	Ja6
手前BLa 左壁	手前BLb 左壁	手前BLc 左壁	手前BLd 左壁	手前BLE 左壁	手前BLf 左壁
奥 BLb 右壁	奥 BLc 右壁	奥 BLd 右壁	奥 BLE 右壁	奥 BLf 右壁	奥 Hx/B 右壁
耐震ジョイントU型	耐震ジョイントU型	耐震ジョイントU型	耐震ジョイントU型	耐震ジョイントU型	耐震ジョイントU型
伸び 0mm	伸び 0mm	伸び 10mm	伸び 10mm	伸び 0mm	伸び 0mm
段差 0mm	段差 0mm	段差 0mm	段差 0mm	段差 0mm	段差 0mm
ずれ 0mm	ずれ 0mm	ずれ 0mm	ずれ 0mm	ずれ 0mm	ずれ 0mm

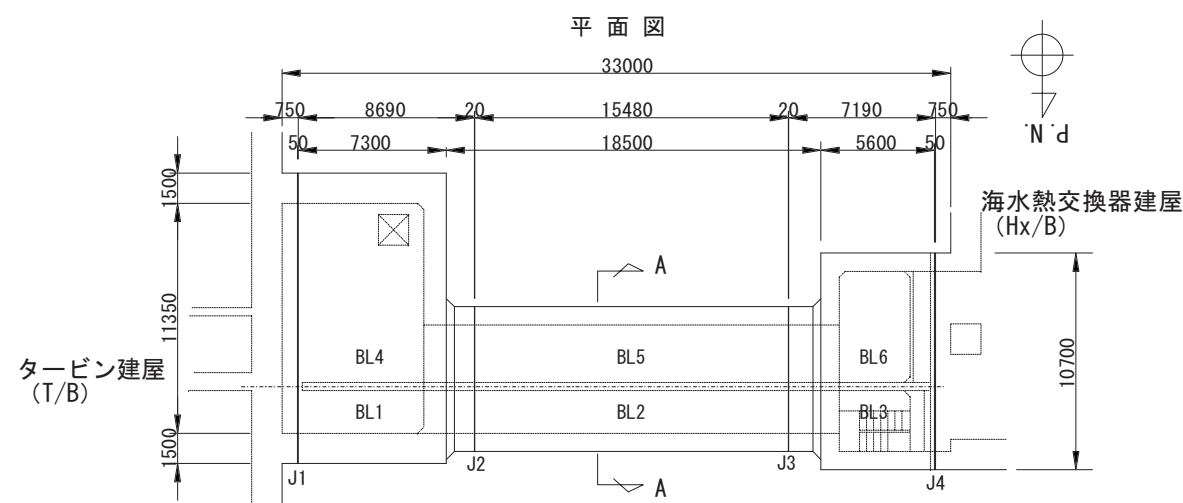
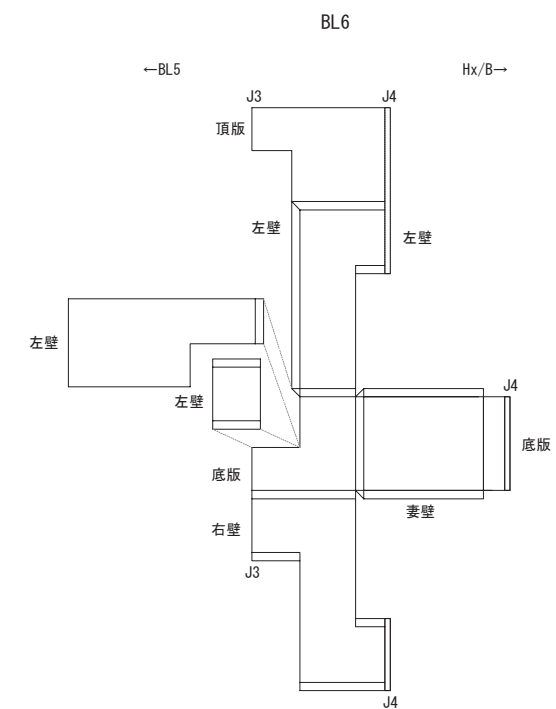
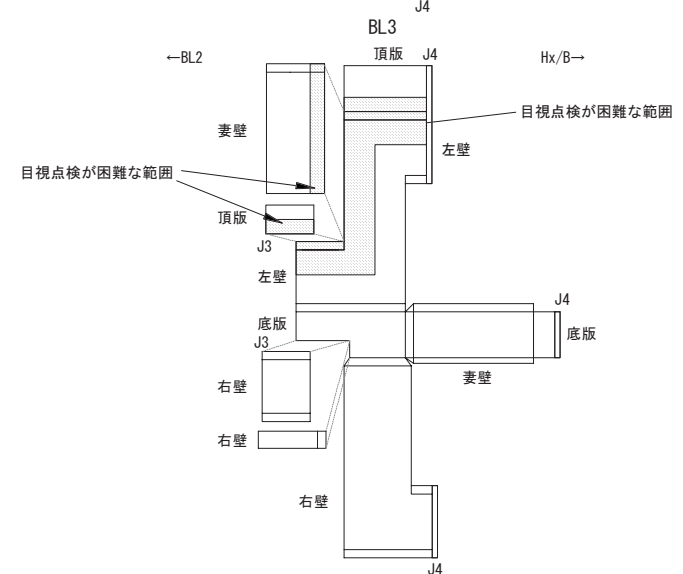
損傷展開図 原子炉補機冷却系配管ダクト (A系)

部位	損傷No	損傷種類	諸元			今回の地震以前の点検による確認の有無	備考
			延長(m)	幅(mm)	面積(m ²)		
A系	1	ひび割れ	15.6	0.2	—	無

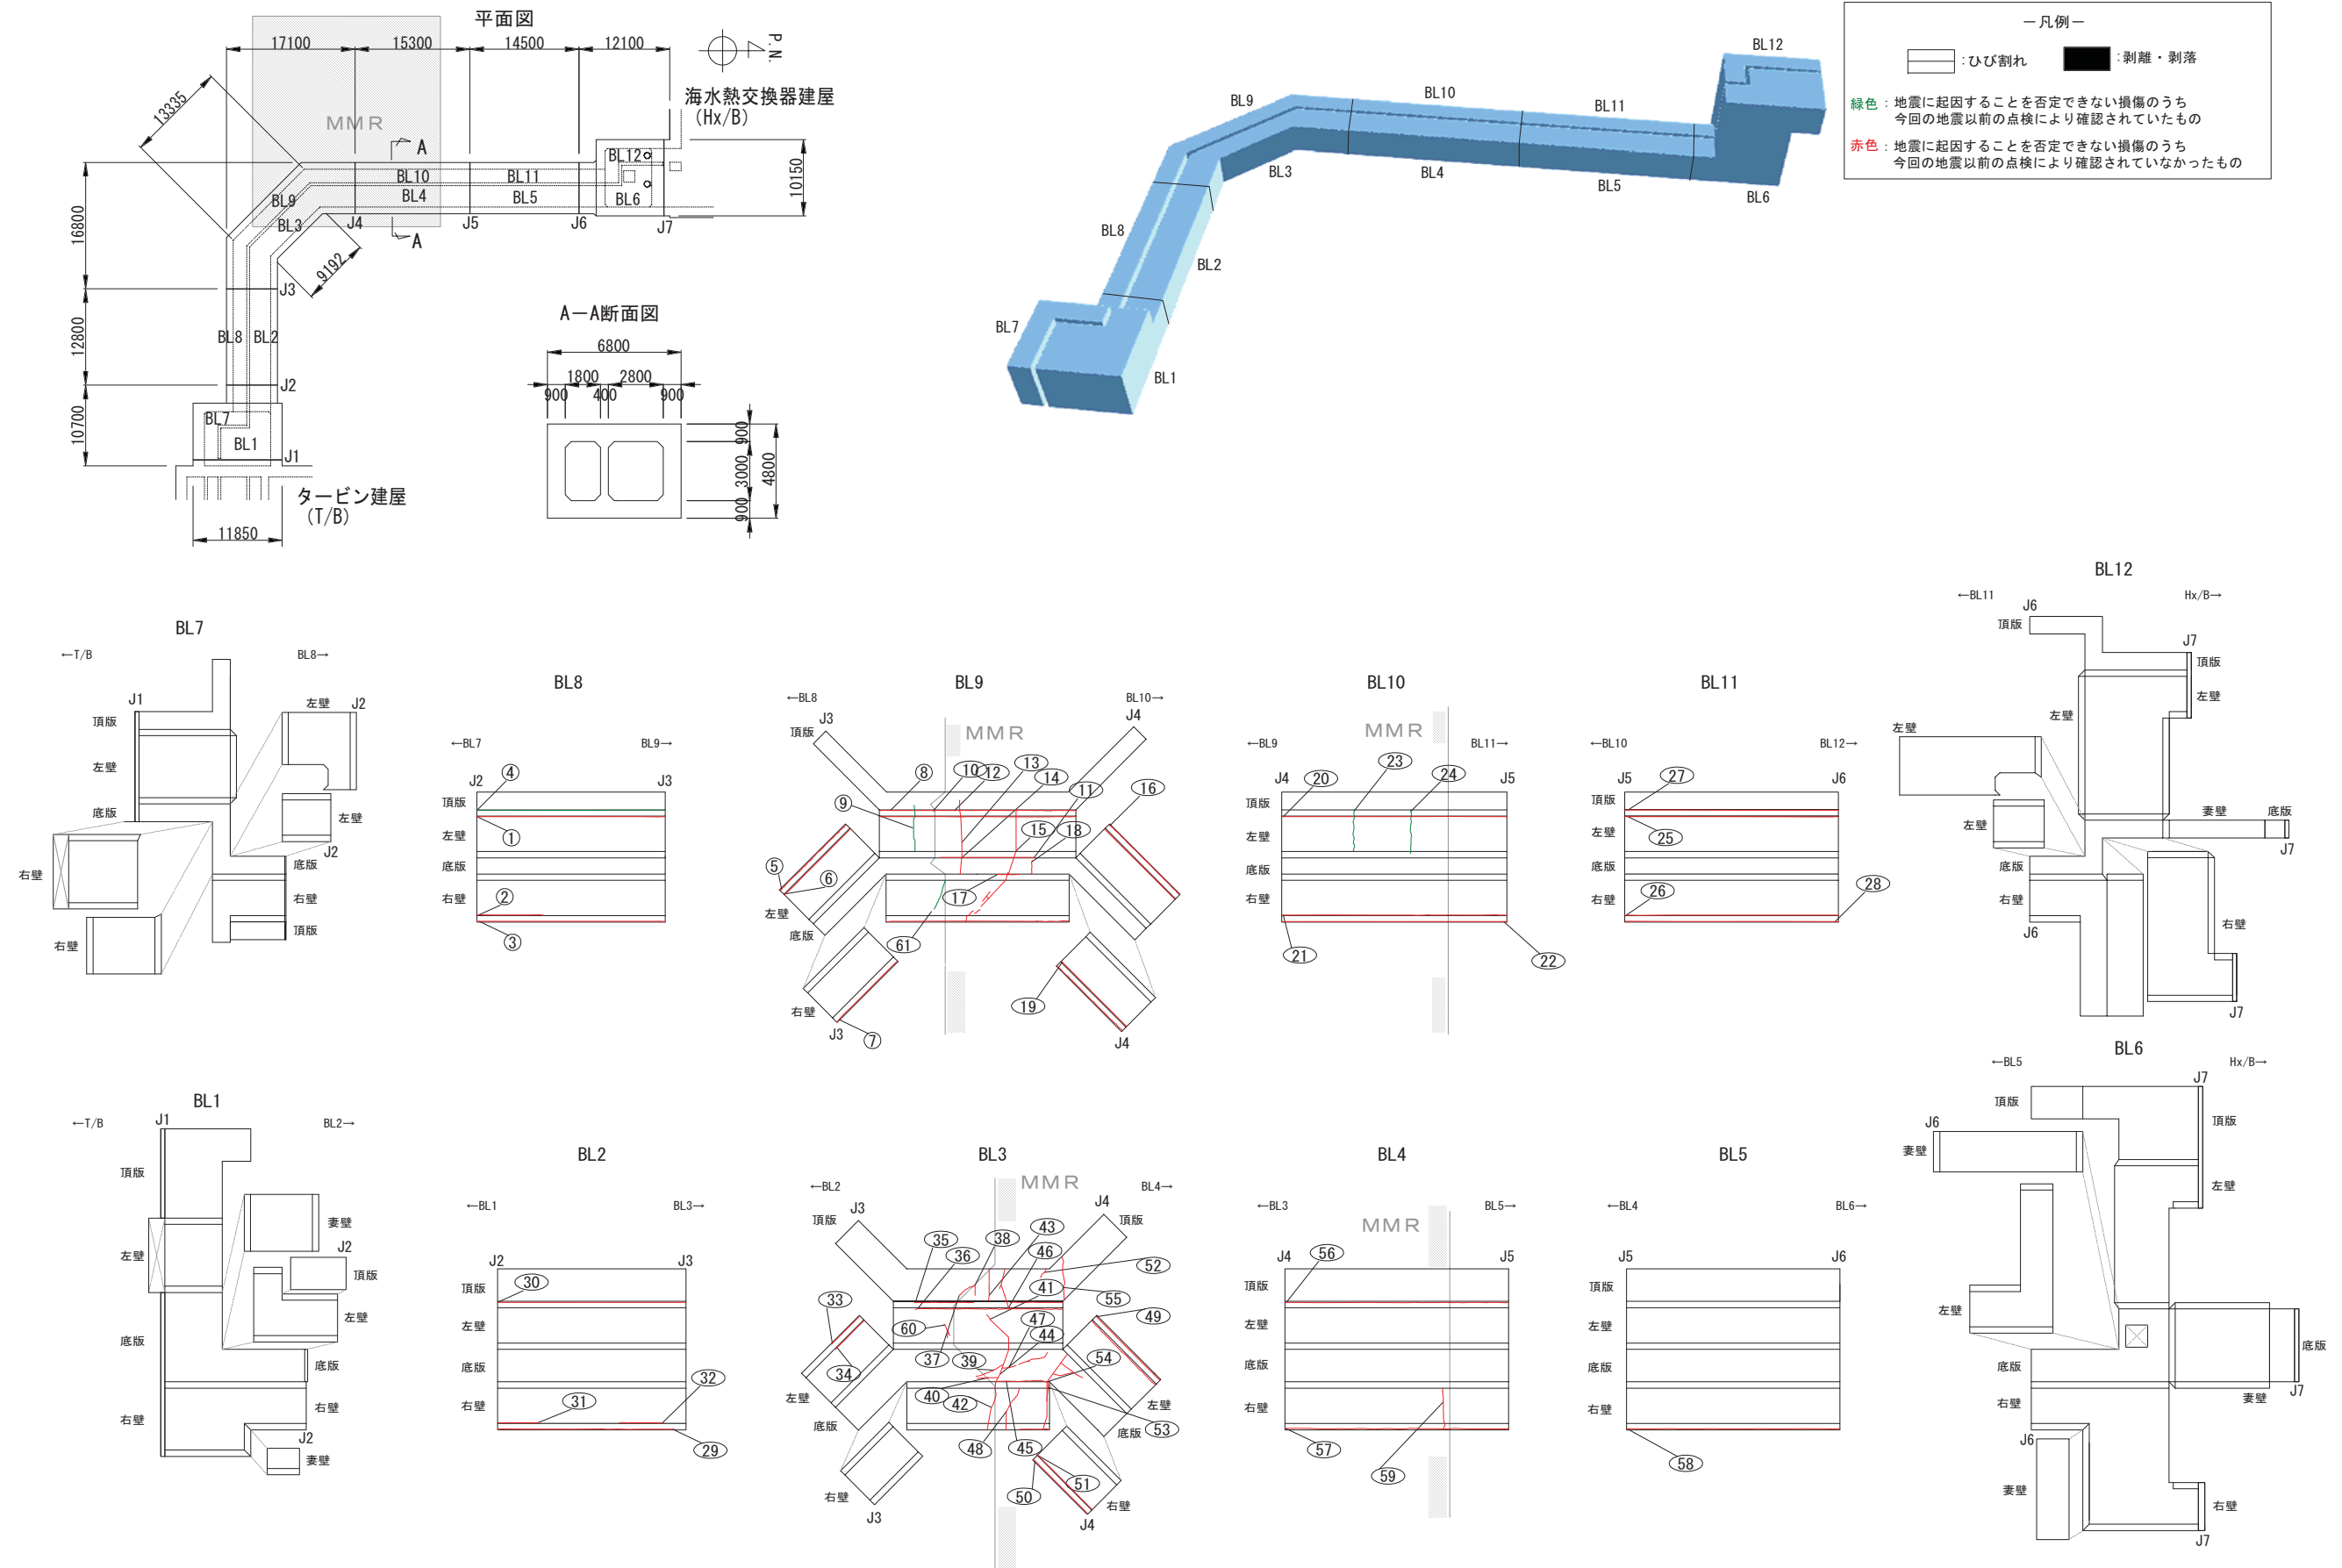
損傷展開図 原子炉補機冷却系配管ダクト (B系)

部位	損傷No	損傷種類	諸元			今回の地震以前の点検による確認の有無	備考
			延長(m)	幅(mm)	面積(m ²)		
B系	1	ひび割れ	12.8	0.1	—	無	
	2	ひび割れ	4.5	0.1	—	無	
	3	ひび割れ	12.8	0.1	—	無	
	4	ひび割れ	12.8	0.1	—	有	
	5	ひび割れ	7.1	0.1	—	無	
	6	ひび割れ	26.5	0.1	—	無	
	7	ひび割れ	24.6	0.1	—	無	
	8	ひび割れ	2.8	0.2	—	無	
	9	ひび割れ	3.2	0.2	—	有	
	10	ひび割れ	1.6	0.1	—	無	
	11	ひび割れ	6.4	0.2	—	無	
	12	ひび割れ	1.6	0.2	—	無	
	13	ひび割れ	3.9	0.2	—	無	
	14	ひび割れ	1.1	0.2	—	無	
	15	ひび割れ	10.0	0.3	—	無	
	16	ひび割れ	13.4	0.1	—	無	
	17	ひび割れ	1.5	0.2	—	無	
	18	ひび割れ	1.4	0.5	—	無	
	19	ひび割れ	6.3	0.1	—	無	
	20	ひび割れ	15.3	0.3	—	無	
	21	ひび割れ	15.3	0.1	—	無	
	22	ひび割れ	15.3	0.1	—	無	
	23	ひび割れ	3.0	0.5	—	有

部位	損傷No	損傷種類	諸元			今回の地震以前の点検による確認の有無	備考
			延長(m)	幅(mm)	面積(m ²)		
B系	24	ひび割れ	3.1	0.4	—	有	
	25	ひび割れ	14.5	0.1	—	無	
	26	ひび割れ	14.5	0.1	—	無	
	27	ひび割れ	14.5	0.2	—	無	
	28	ひび割れ	14.5	0.1	—	無	
	29	ひび割れ	12.0	0.1	—	無	
	30	ひび割れ	12.8	0.1	—	無	
	31	ひび割れ	2.8	0.1	—	無	
	32	ひび割れ	3.0	0.1	—	無	
	33	ひび割れ	2.8	0.1	—	無	
	34	ひび割れ	2.8	0.1	—	無	
	35	ひび割れ	4.0	0.1	—	無	
	36	ひび割れ	16.3	0.1	—	無	
	37	ひび割れ	1.3	0.3	—	無	
	38	ひび割れ	0.7	0.1	—	無	
	39	ひび割れ	2.0	0.1	—	無	
	40	ひび割れ	1.4	0.1	—	無	
	41	ひび割れ	2.9	0.1	—	無	
	42	ひび割れ	3.4	0.3	—	無	
	43	ひび割れ	2.1	0.1	—	無	
	44	ひび割れ	2.4	0.1	—	無	
	45	ひび割れ	3.5	0.1	—	無	
	46	ひび割れ	3.0	0.1	—	無	
	47	ひび割れ	3.3	0.1	—	無	
48	ひび割れ	3.1	0.5	—	無		
49	ひび割れ	9.7	0.1	—	無		
50	ひび割れ	7.3	0.1	—	無

部位	損傷No	損傷種類	諸元			今回の地震以前の点検による確認の有無	備考
			延長(m)	幅(mm)	面積(m ²)		
B系	51	ひび割れ	5.3	0.1	—	無	
	52	ひび割れ	0.8	0.1	—	無	
	53	ひび割れ	4.6	0.3	—	無	
	54	ひび割れ	5.5	0.1	—	無	
	55	ひび割れ	3.0	0.1	—	無	
	56	ひび割れ	15.2	0.1	—	無	
	57	ひび割れ	15.2	0.1	—	無	
	58	ひび割れ	14.5	0.1	—	無	
	59	ひび割れ	2.9	0.3	—	無	
	60	ひび割れ	1.3	0.1	—	無	
	61	ひび割れ	2.2	0.3	—	有

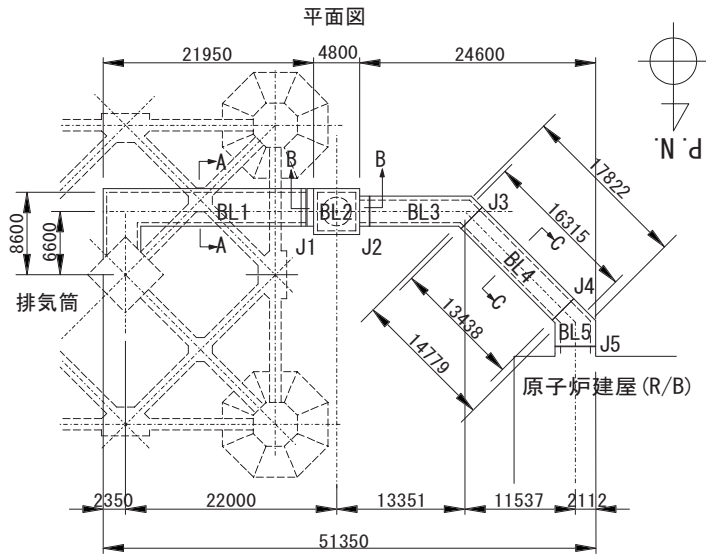
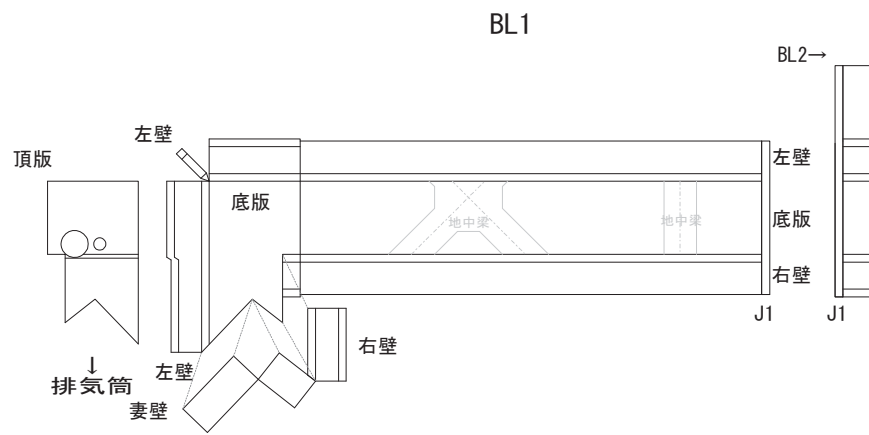
損傷展開図 非常用ガス処理系配管ダクト

損傷No	損傷種類	諸元			今回の地震以前の点検による確認の有無	備考
		延長(m)	幅(mm)	面積(m ²)		
1	ひび割れ	13.5	0.1	—	無	
2	ひび割れ	13.4	0.1	—	無
