# 放射性物質を含む液体の拡散防止強化対策

参考 5.1

## 流出リスクのあるピット及びトレンチの調査結果

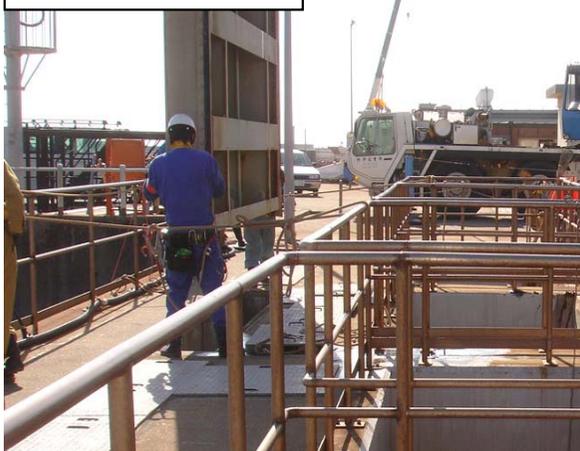
角落としの設置

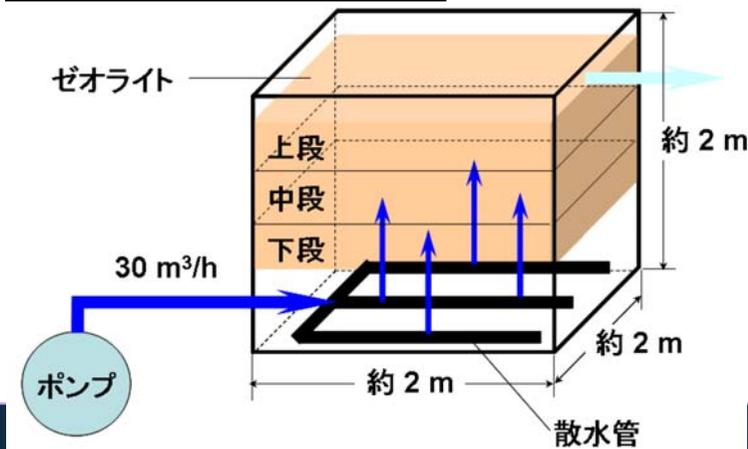
海水循環浄化装置の設置

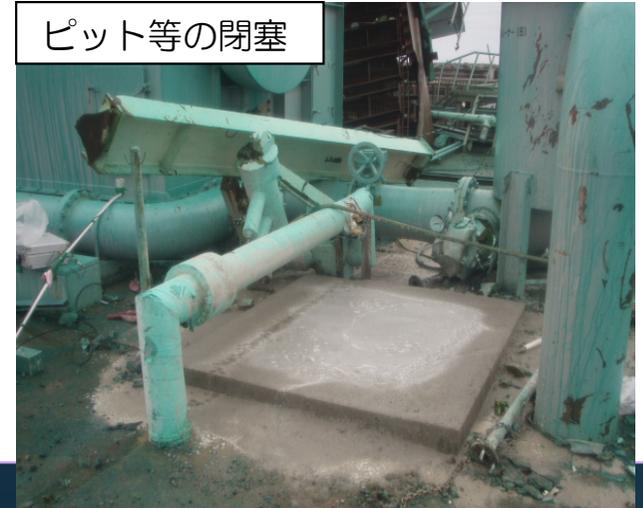
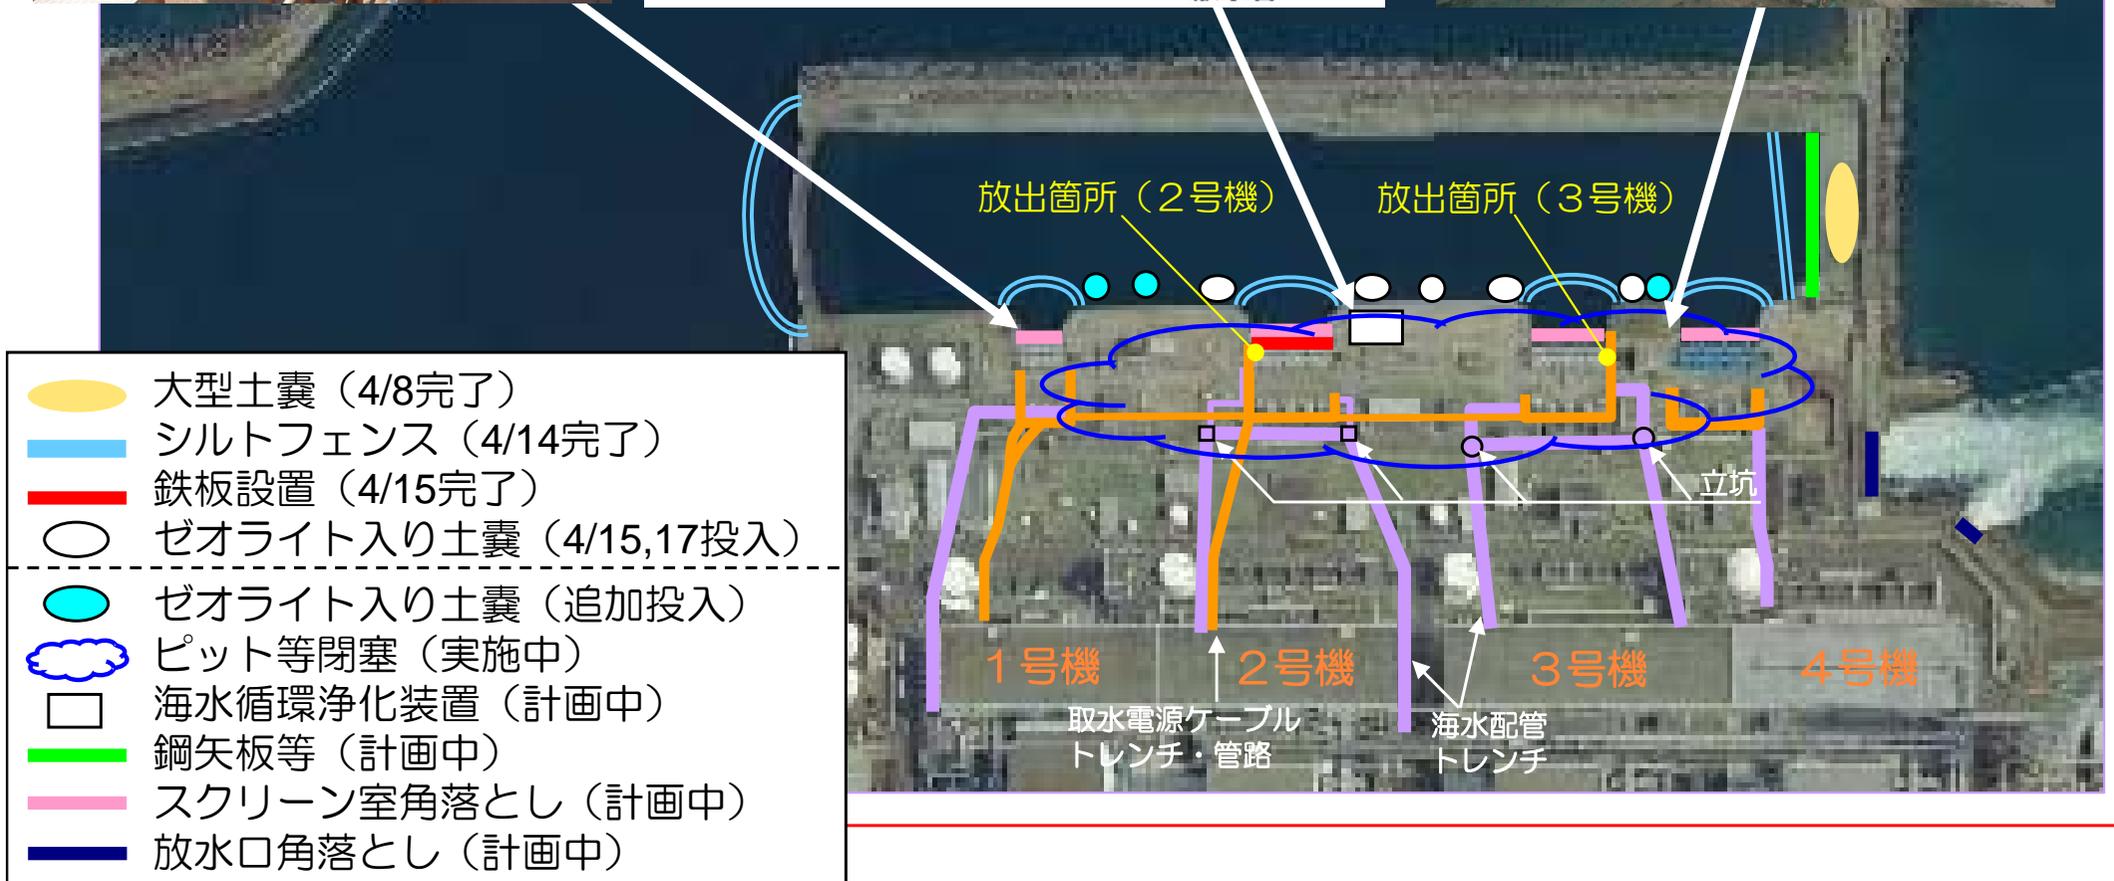
ピット等の閉塞

- 大型土嚢 (4/8完了)
- シルトフェンス (4/14完了)
- 鉄板設置 (4/15完了)
- ゼオライト入り土嚢 (4/15,17投入)
- ゼオライト入り土嚢 (追加投入)
- ☁ ピット等閉塞 (実施中)
- 海水循環浄化装置 (計画中)
- 鋼矢板等 (計画中)
- スクリーン室角落とし (計画中)
- 放水口角落とし (計画中)

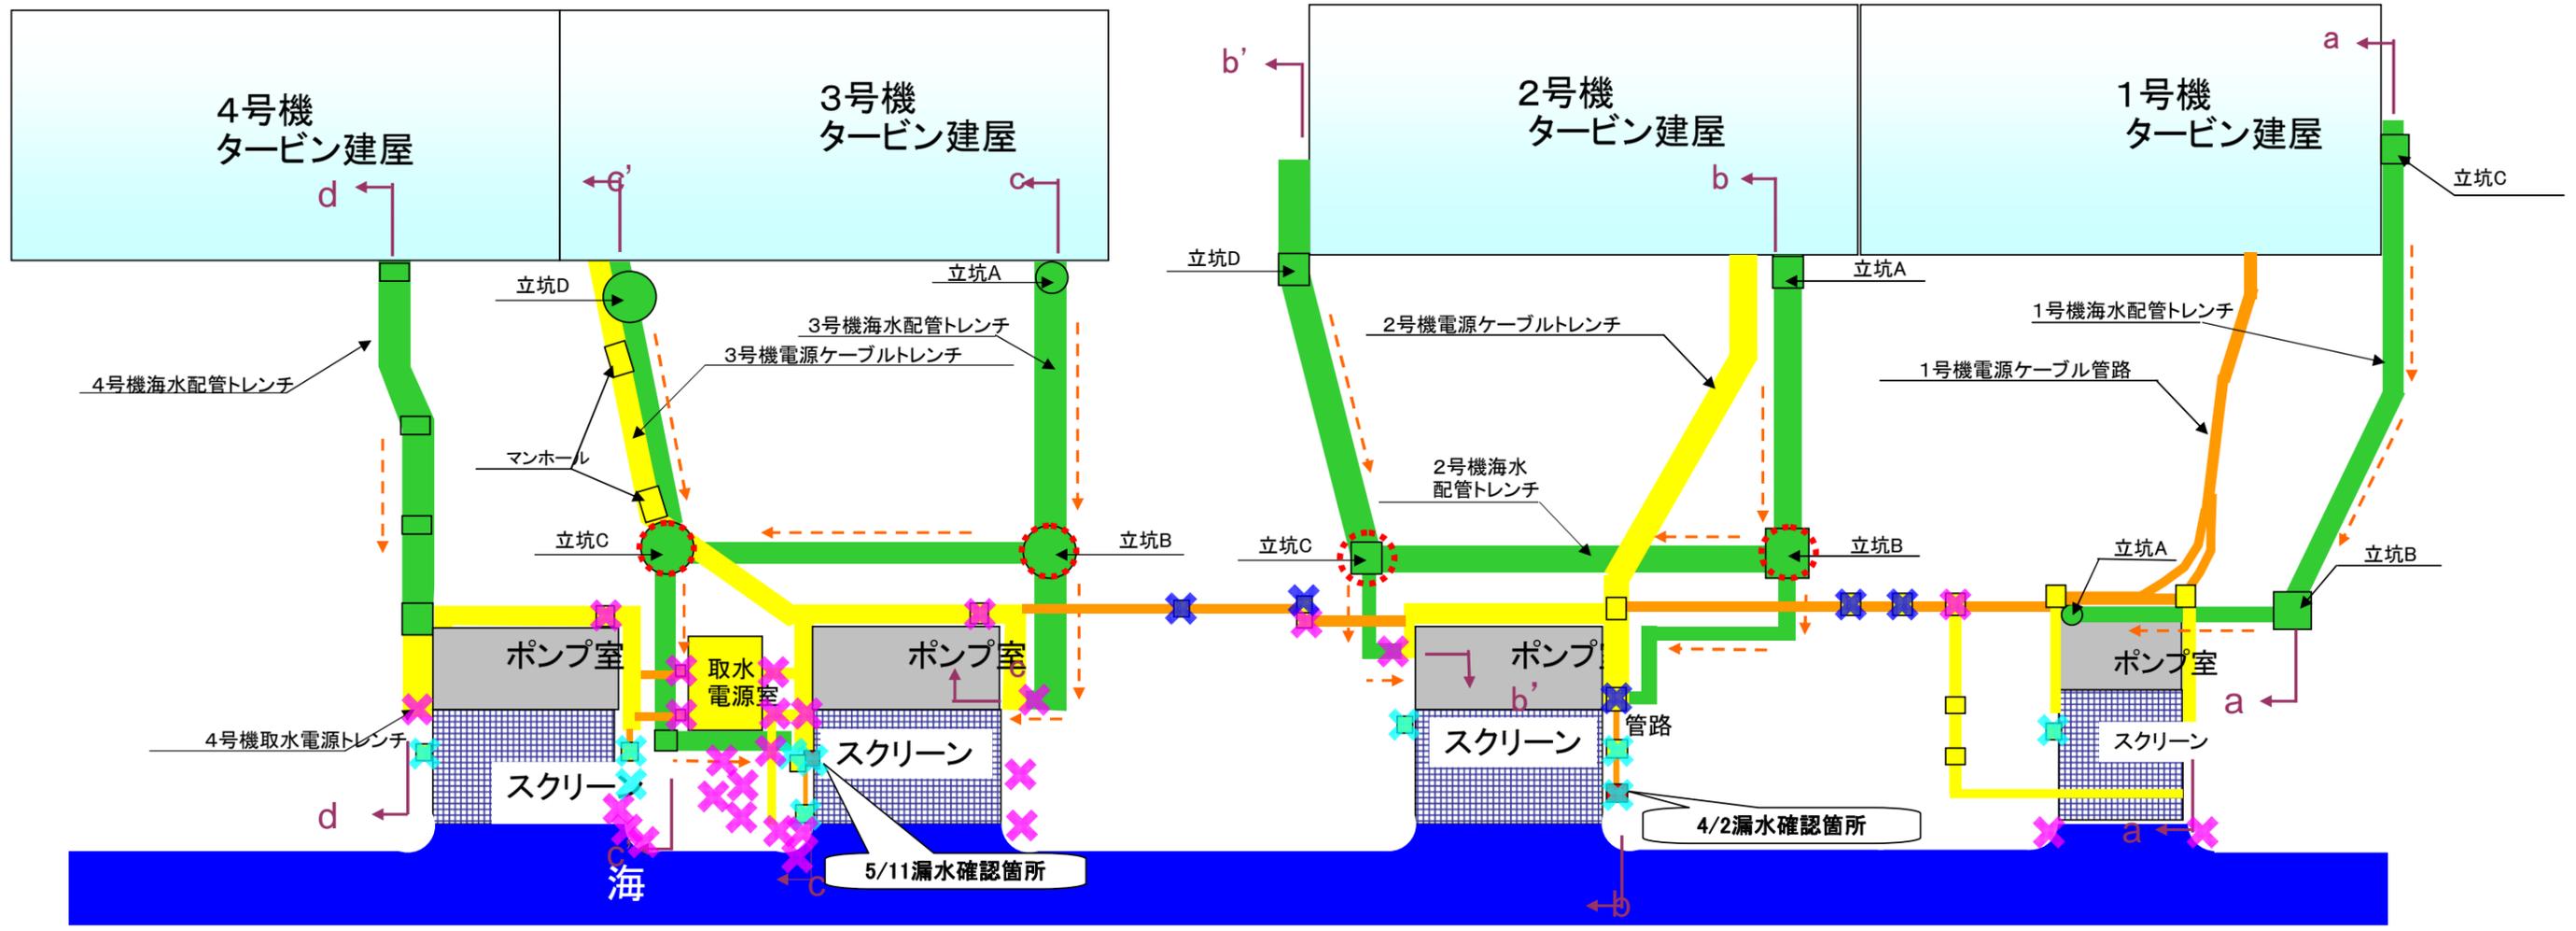
1~4号機取水口スクリーンポンプ室周辺 対策位置図

調査の結果、1～4号機の取水口スクリーンポンプ室周辺において、スクリーンポンプ室に隣接し、その壁に貫通部がある等、放射性物質を含む水がスクリーンエリアに流出する可能性があるピットを10箇所特定した。これらのピットは全て5月19日までに閉塞工事を完了している。

放射性物質を含む水が滞留しているタービン建屋から海側ヤードにつながるトレンチとしては、海水配管トレンチ、取水電源トレンチ、重油配管トレンチ等があるが、タービン建屋の滞留水の水位以下で接続し、海側ヤードに滞留水が流下する可能性のあるものは、海水配管トレンチに限られることを確認した。海水配管トレンチは、海側ヤードにおいて、取水電源トレンチと接続し、さらにその先で、種々のトレンチ等と接続していることを確認した。調査の結果、32 箇所のピットがこれらのトレンチ等に接続していることを確認した。そのうち 5 箇所については閉塞工事を完了しており、残りは 27 箇所であり、6 月末を目途に閉塞する予定である。
