「福島第一原子力発電所の原子炉建屋の現状の耐震安全性および補強等に関する検討に係る報告書（その1）」の概要について

平成 23 年 5 月 28 日
東京電力株式会社

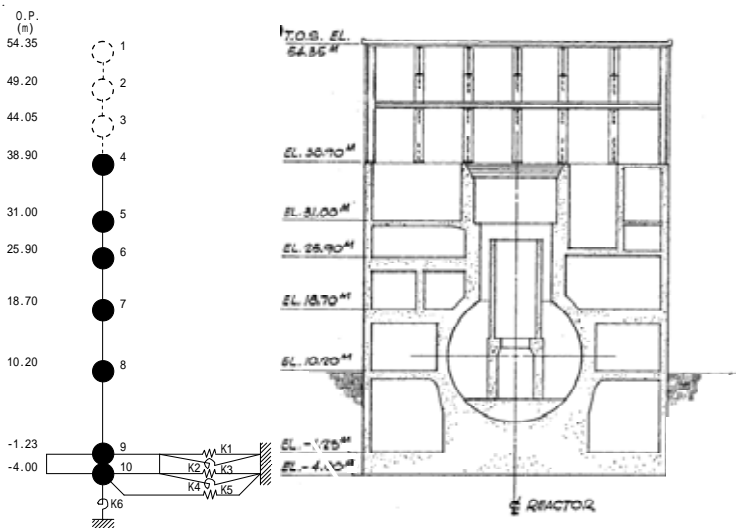
図1 1号機原子炉建屋 地震応答解析モデル (NS方向)

- ・ 1号機原子炉建屋については、東北地方太平洋沖地震の翌日である3月12日に水素爆発とみられる事象により、5階のオペレーティングフロアより上部が破損した。この情報を質点系モデルに反映し、基準地震動 S_s による時刻歴応答解析を実施し、耐震壁がせん断破壊する終局状態に至るかどうかについて検討することとした（図1）。
- ・ 基準地震動 S_s を用いた時刻歴応答解析を実施した結果、残存している5階以下の耐震壁に発生するせん断ひずみは最大でも 0.12×10^{-3} （ S_s -1 および S_s -2、NS 方向、1階）であり、評価基準値である 4×10^{-3} を大きく下回っており、十分な安全性を有しているものと評価した（図2）。

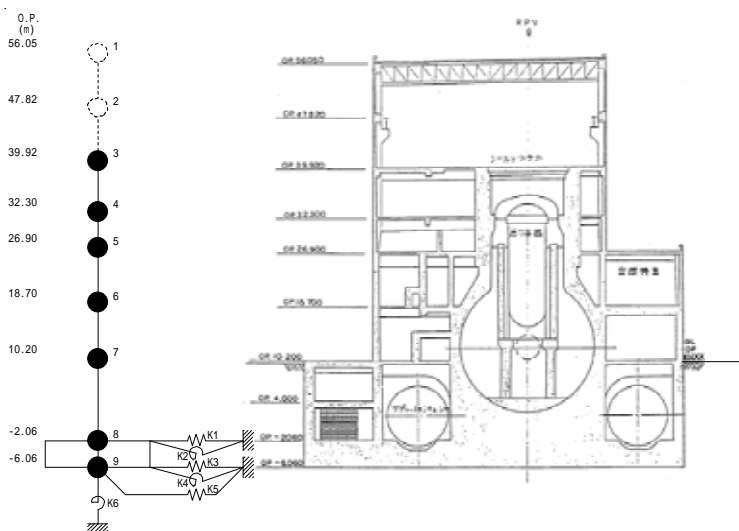
図3 4号機原子炉建屋 地震応答解析モデル (EW方向)

- ・ 4号機原子炉建屋は、原因は特定されていないものの、3月15日に5階以上の柱と梁のフレーム構造と屋根トラスを残して、屋根スラブと壁の大半が失われており、さらに4階の壁の大部分と、3階の一部の壁が破損していることが確認された。4号機については、1号機と異なり5階以下の壁も破損しているため、この情報を質点系モデルに反映し、基準地震動 S_s による時刻歴応答解析を実施し、耐震壁がせん断破壊する終局状態に至るかどうかについて全体評価を行うこととした（図3）。その上で、使用済燃料プールを含めた3次元 FEM 解析により局部評価を行うこととし、質点系モデルによる時刻歴応答解析により得られた最大値を地震荷重として入力し、温度荷重などその他の荷重と組み合わせた評価を行うこととした。
- ・ 質点系モデルを対象とした、基準地震動 S_s を用いた時刻歴応答解析を実施した結果、残存している5階以下の耐震壁に発生するせん断ひずみは最大でも 0.17×10^{-3}

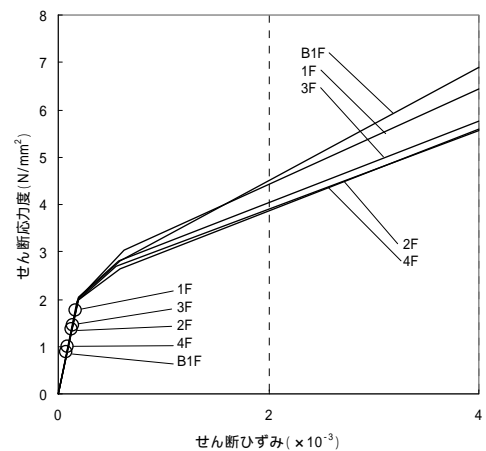
図4 せん断スケルトン曲線上の最大応答値 (4号機、Ss-1、EW方向)

(Ss-1 および Ss-2、EW 方向、1階) であり、評価基準値である 4×10^{-3} を大きく下回っており、十分な安全性を有しているものと評価した(図4)。

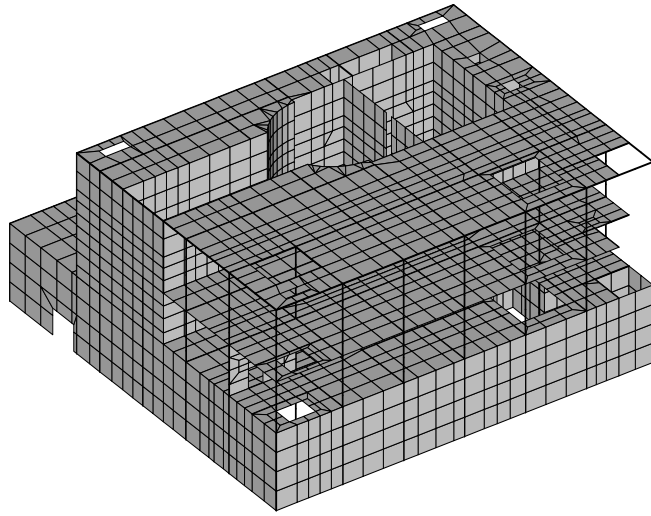
図5 3次元FEMによる局部評価モデル(4号機)

- ・ 3次元 FEM 解析(図5)による耐震安全性評価の結果として、基準地震動 Ss によって作用する地震荷重とその他の荷重を組み合わせた結果、使用済燃料プールにおいて鉄筋の最大ひずみは 1230×10^{-6} であり、評価基準値である塑性限界ひずみの 5000×10^{-6} に対して十分余裕があった。また、面外せん断力において最も余裕が少ない部位での発生応力は 800 (N/mm) であり、評価基準値である 1150 (N/mm) に対して十分余裕があったことから、十分な安全性を有しているものと評価した。
