福島第一原子力発電所における高濃度の放射性物質を含む水の
外部への流出防止計画について

平成 23 年 6 月 1 日
東京電力株式会社

平成 23 年 5 月 23 日に受領した「福島第一原子力発電所第 3 号機から流出した高濃度の放射性物質を含む水について（指示）」に基づき、確認を終えていない立坑及び護岸（岸壁等の亀裂等）の状況について調査し、高濃度の放射性物質を含む水の外部への流出防止に関する計画を策定しましたので、以下のとおり報告します。

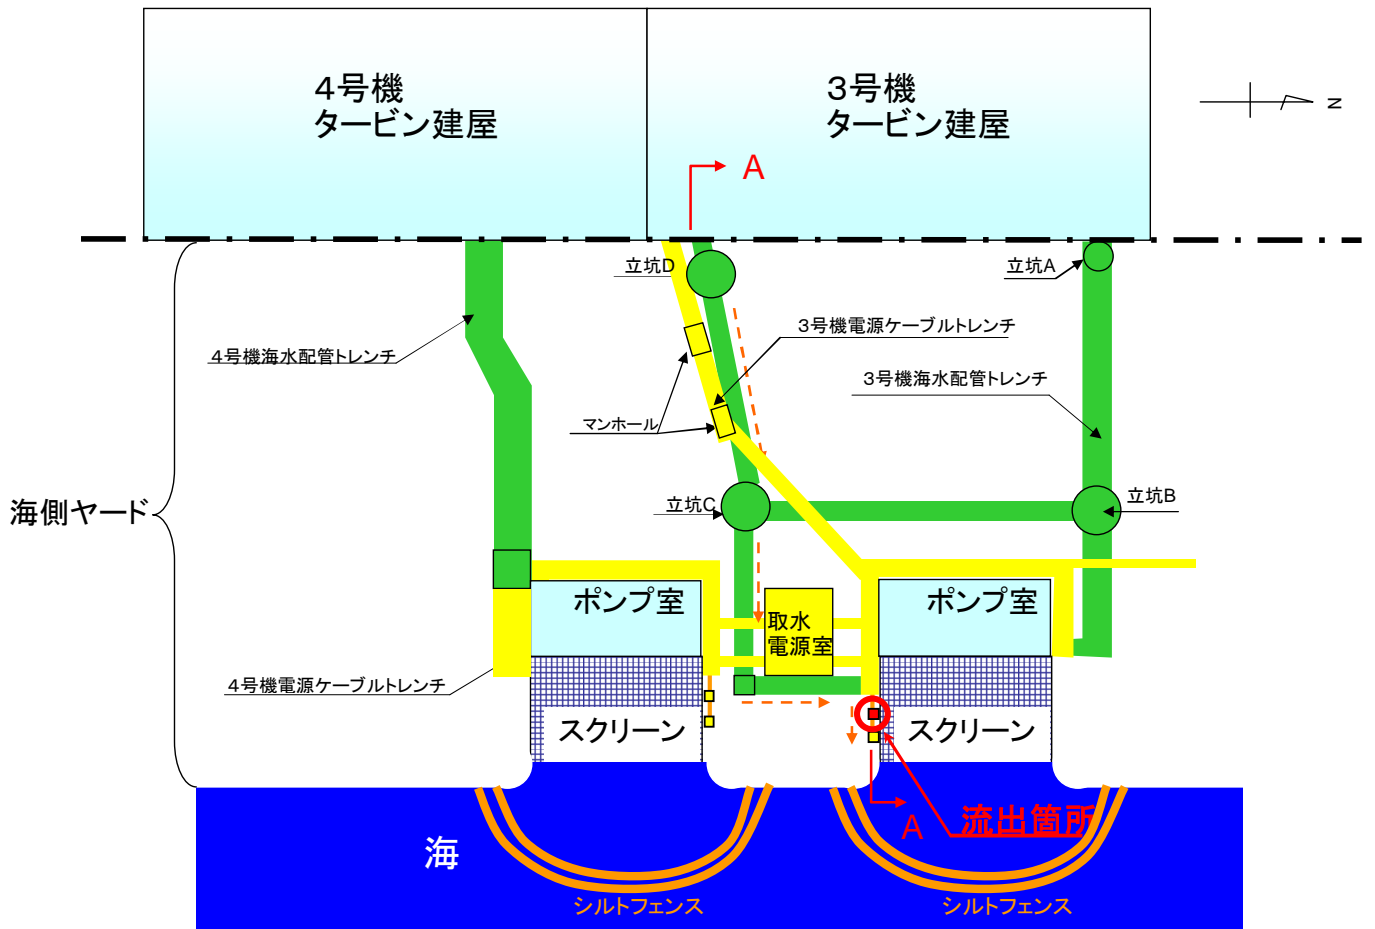
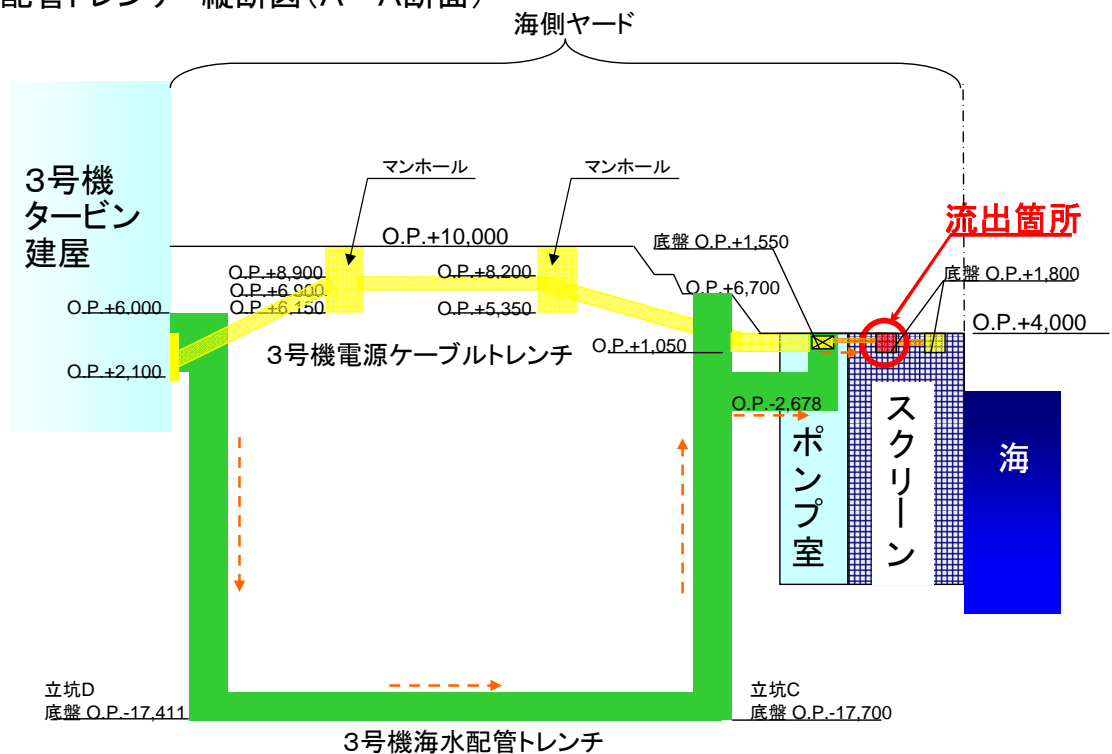
3号機海水配管トレンチ 平面図

平成 23 年 4 月 2 日に 2 号機の取水口に高濃度の放射性物質を含む水（以下、「汚染水」という。）の流出事象が発生した。同様の事象を防ぐために取水口周辺に存在するピットをコンクリート等によって閉塞することにより、汚染水の流路を遮断し、再発を防止する措置を順次講じてきたが、5 月 11 日に 3 号機取水口において電源ケーブルピットからスクリーン室コンクリート壁に生じた貫通部を介して汚染水の流出が生じた（別紙 1；3 号機海水配管トレンチ平面図・縦断図）。これら O.P. +4.0m 盤に存在するピットからの汚染水流出の再発防止対策のために、現地調査を実施し対応策を 5 月 20 日に取りまとめ報告したが、5 月 23 日付け指示に基づき、確認を終えていない立坑及び護岸の状況について調査し、流出防止に関する計画を策定し本日報告する。

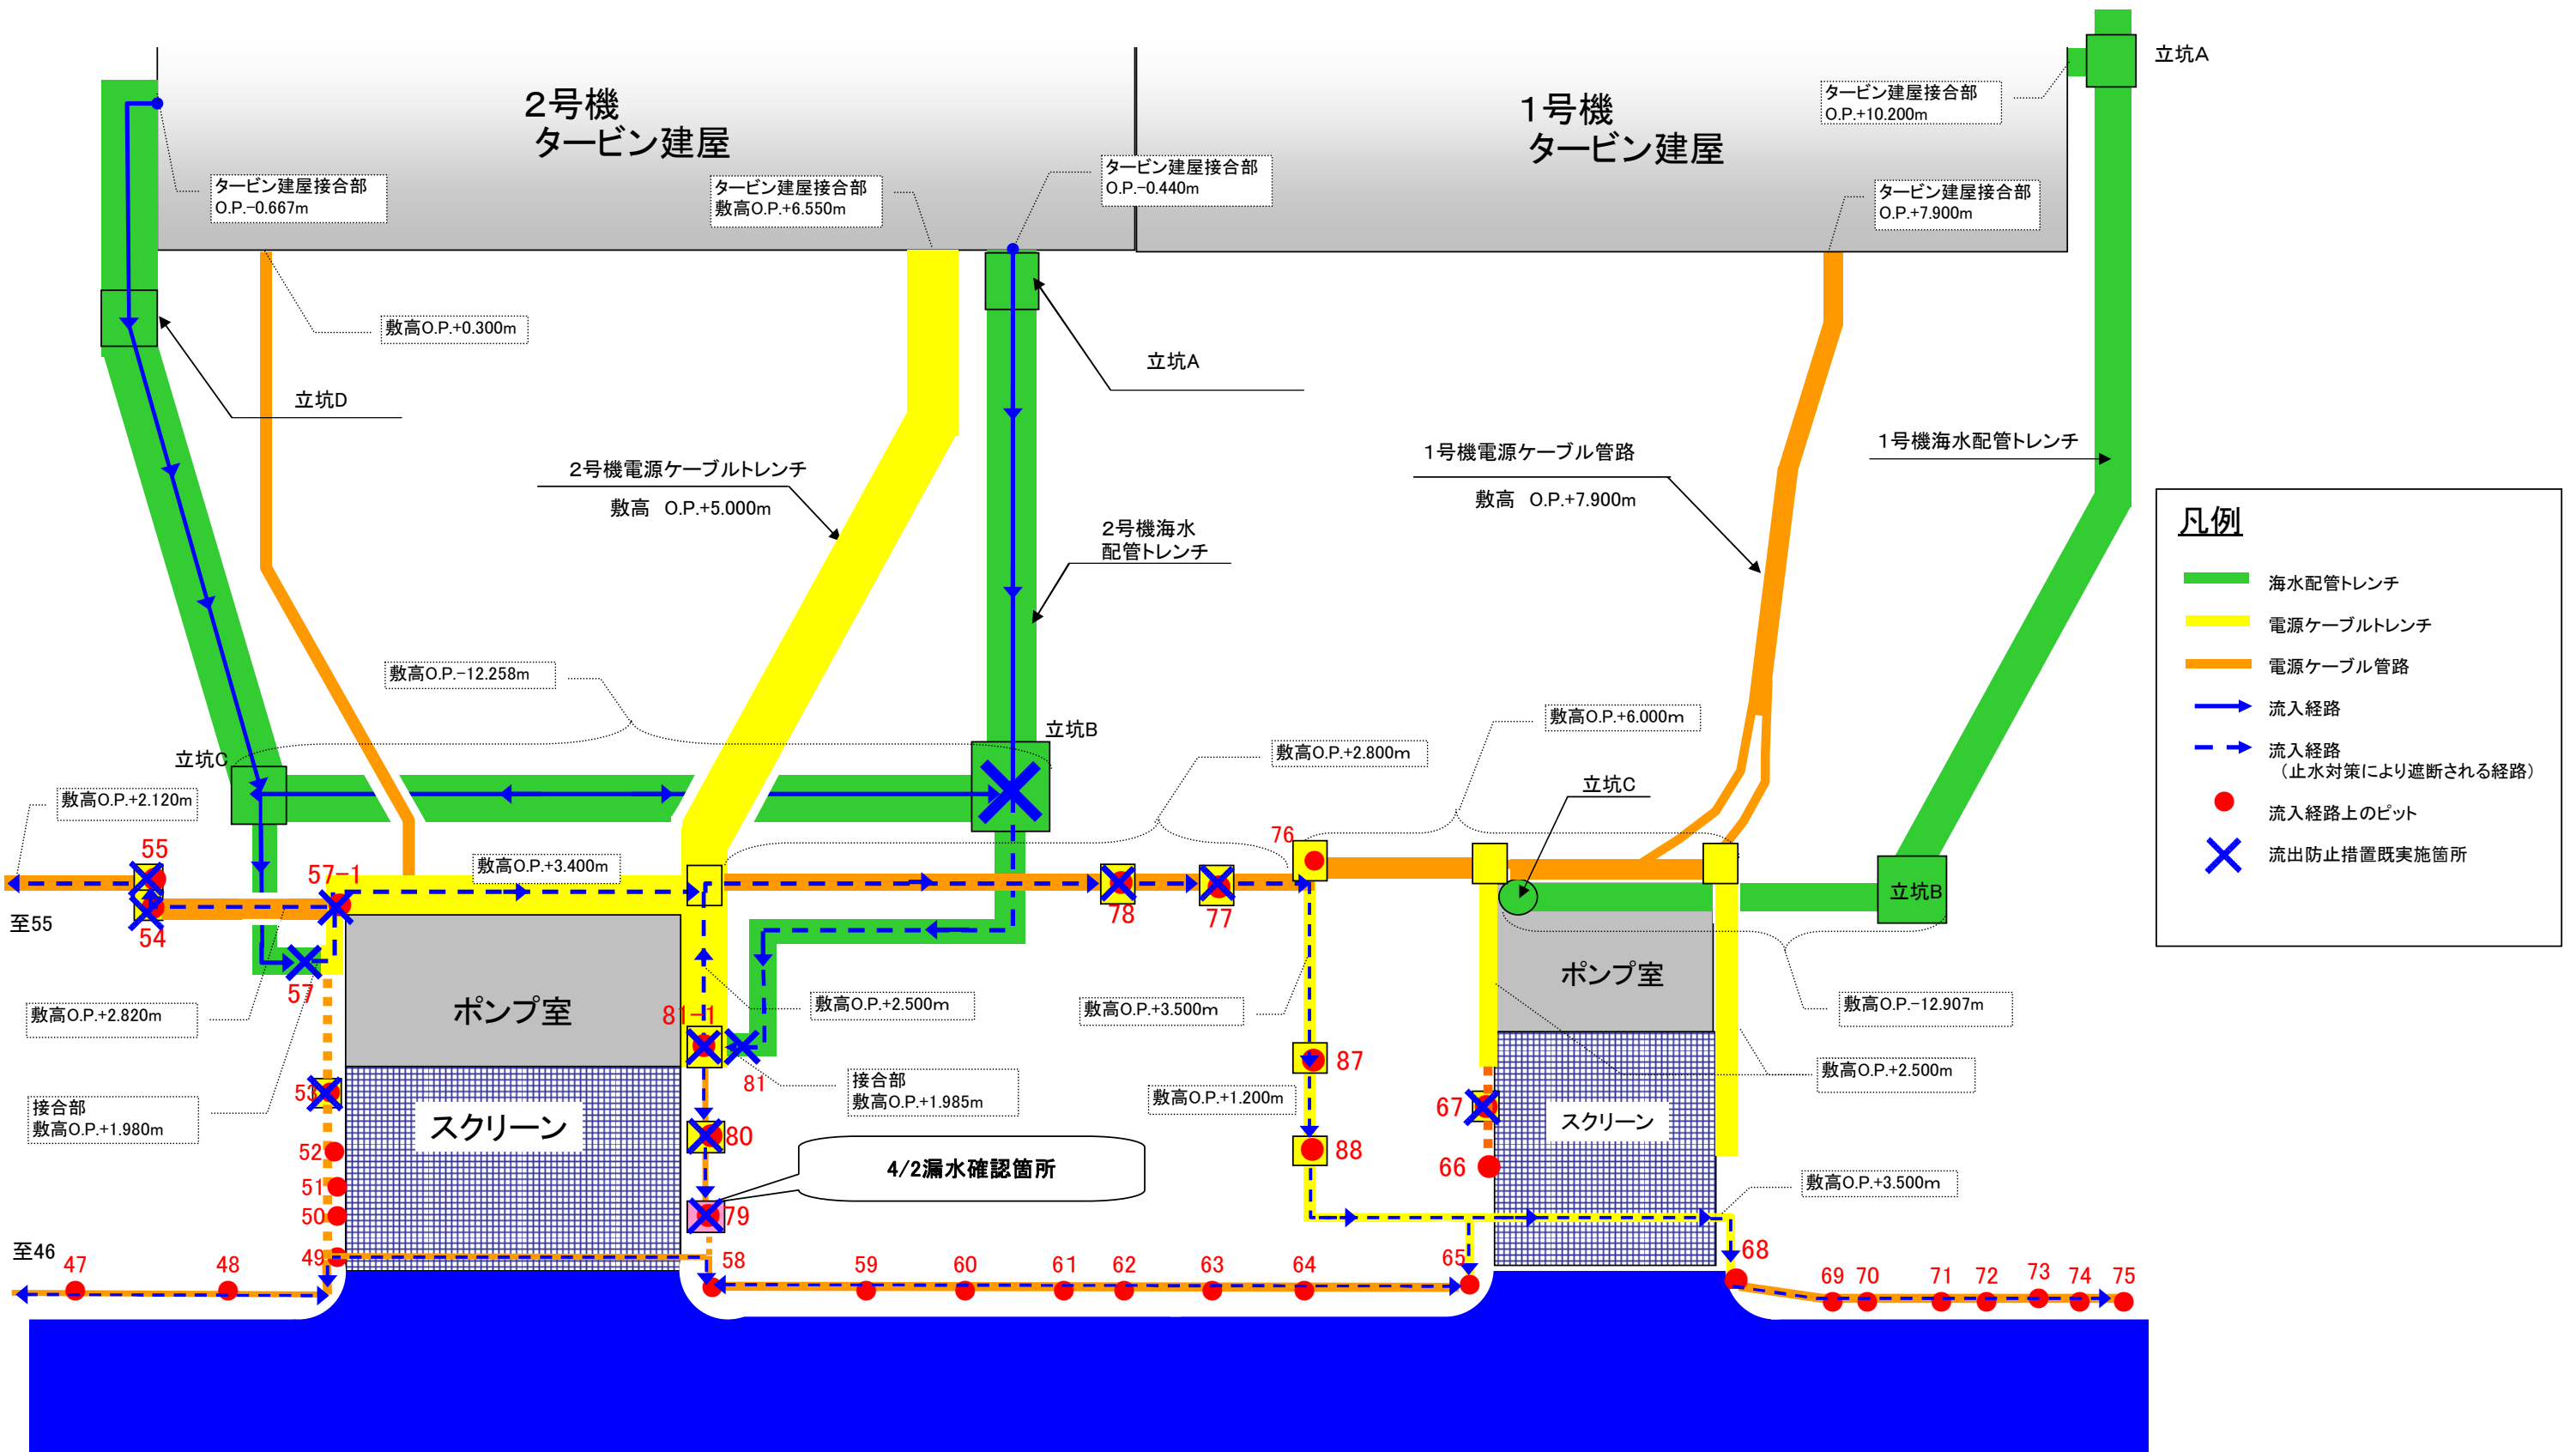
放射性物質を含む水の流入経路調査結果図(1・2号機)

海側ヤードのうちO.P.+4.0m盤における汚染水の流入経路としては、海水配管トレンチから電源ケーブルトレンチを経由し、電線管路等へ流入する経路が確認された。また、現地調査により、閉塞の実現可能性も併せて確認した（別紙9；放射性物質を含む水の流入経路調査結果図参照）。

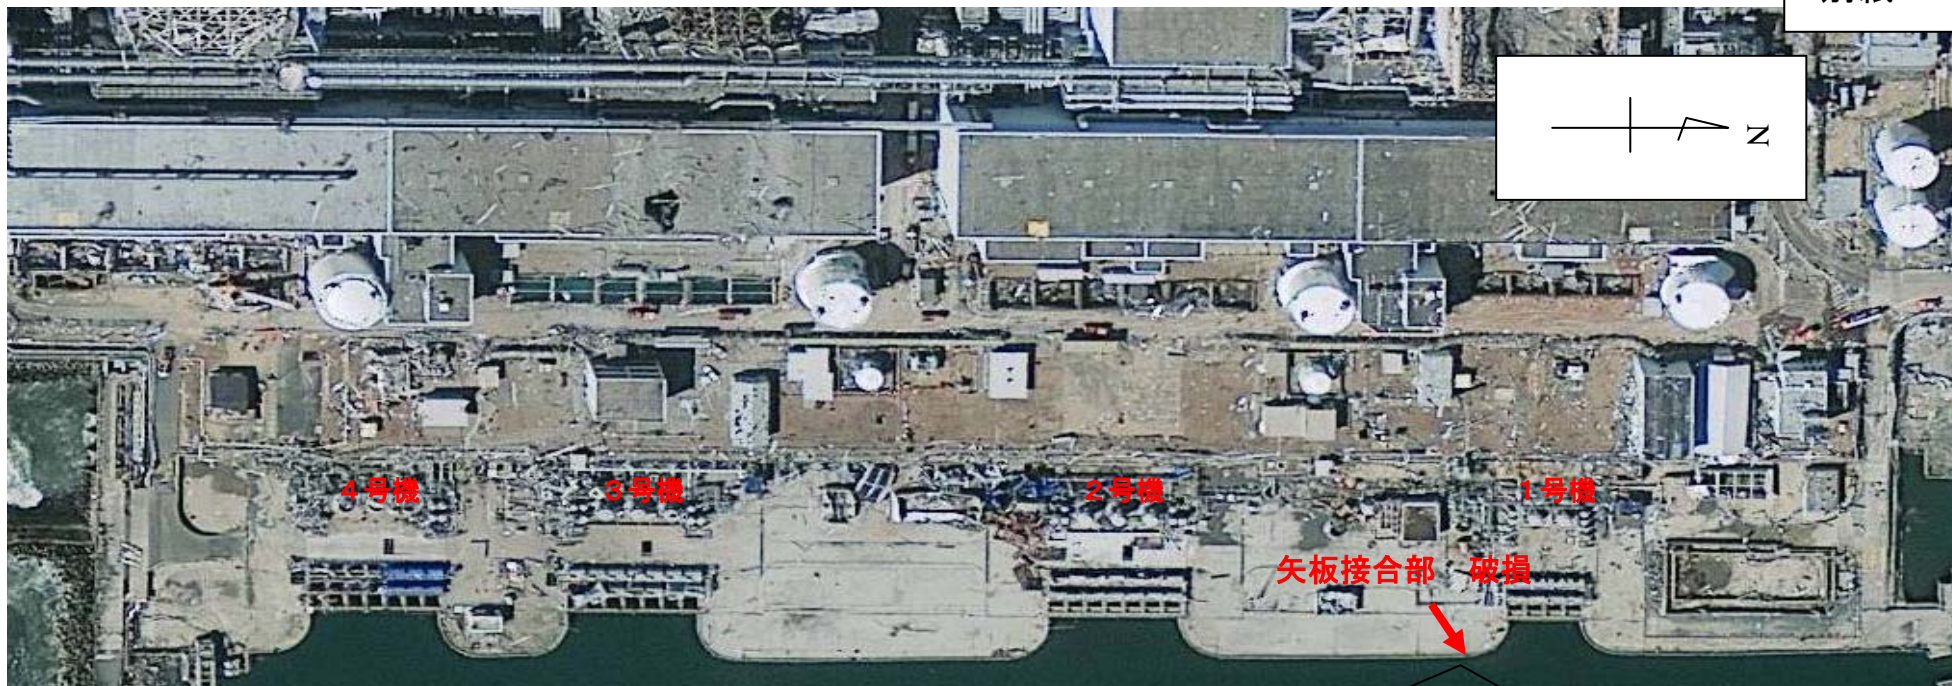
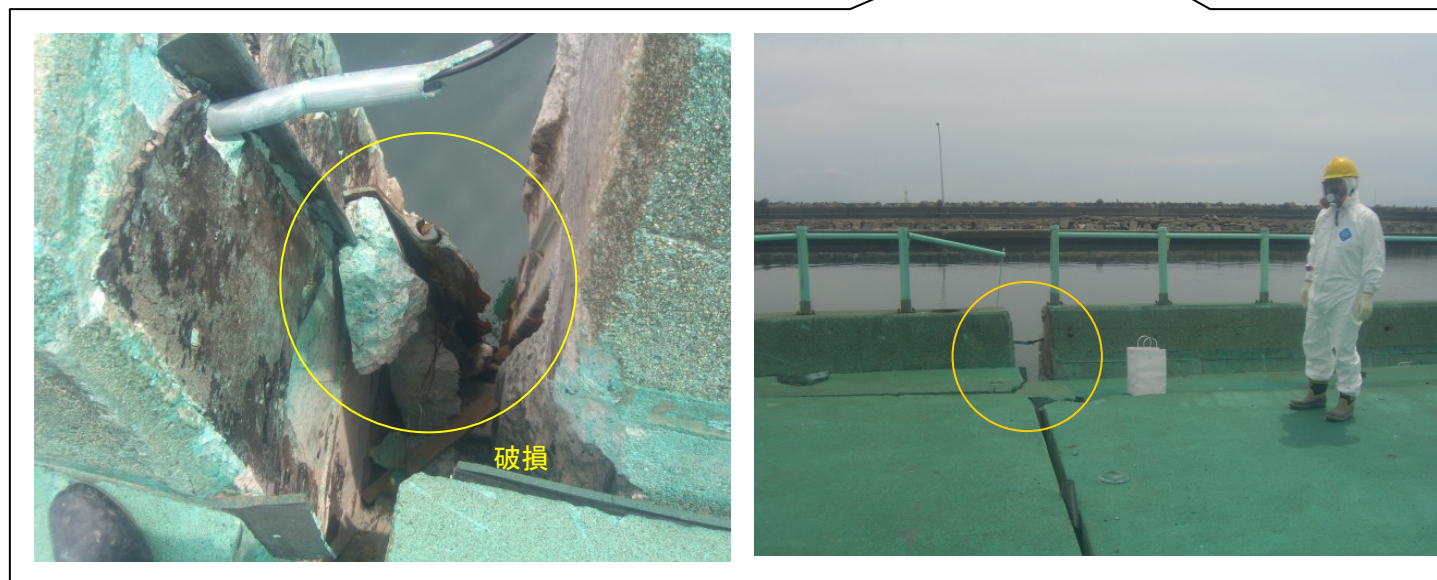
護岸の調査結果

1号機スクリーン室南側で鋼矢板接合部が破損している箇所を1ヶ所確認した（別紙11；護岸の調査結果参照）。この損傷は、地震に伴い鋼矢板接合部に変位が生じ破損したものと考えられる。破損範囲は海水面よりも上方にとどまり、現時点まで流出の事象は確認されていない。この位置は1号機スクリーン室近くのコーナー部にあり、調査の結果、近傍に汚染水の流入するトレンチが存在せず、最も近いピットでも放射線量率が

低かったことからこれまでも汚染水が流れた形跡はない。

前項の調査において、地震に伴い鋼矢板が破れている箇所を1箇所確認している。ただし、この破損部に近接するトレンチ等はないこと、海水配管トレンチ等の汚染水が流入する可能性のあるトレンチ・ピットにおいては、上流部で閉塞・止水対策を既に実施することによって、汚染水がここから直接海に流出することは考えにくい。しかし、念のため、損傷部分においてグラウト材充填による止水対策を実施する（別紙17；損傷した護岸の補修イメージ図参照）

損傷箇所の止水対策を6月中旬までに実施する。
