福島第一原子力発電所及び福島第二原子力発電所における平成 23 年東北地方太平洋沖地震により発生した津波の調査結果に係る報告（その 2）【概要版】

当社は、平成 23 年 3 月 11 日に発生した東北地方太平洋沖地震により福島第一原子力発電所及び福島第二原子力発電所に到達した津波について、図 1 に示す検討の流れに基づき、敷地内外における津波調査、津波の特徴、発電所への浸水による影響の分析等を実施しました。

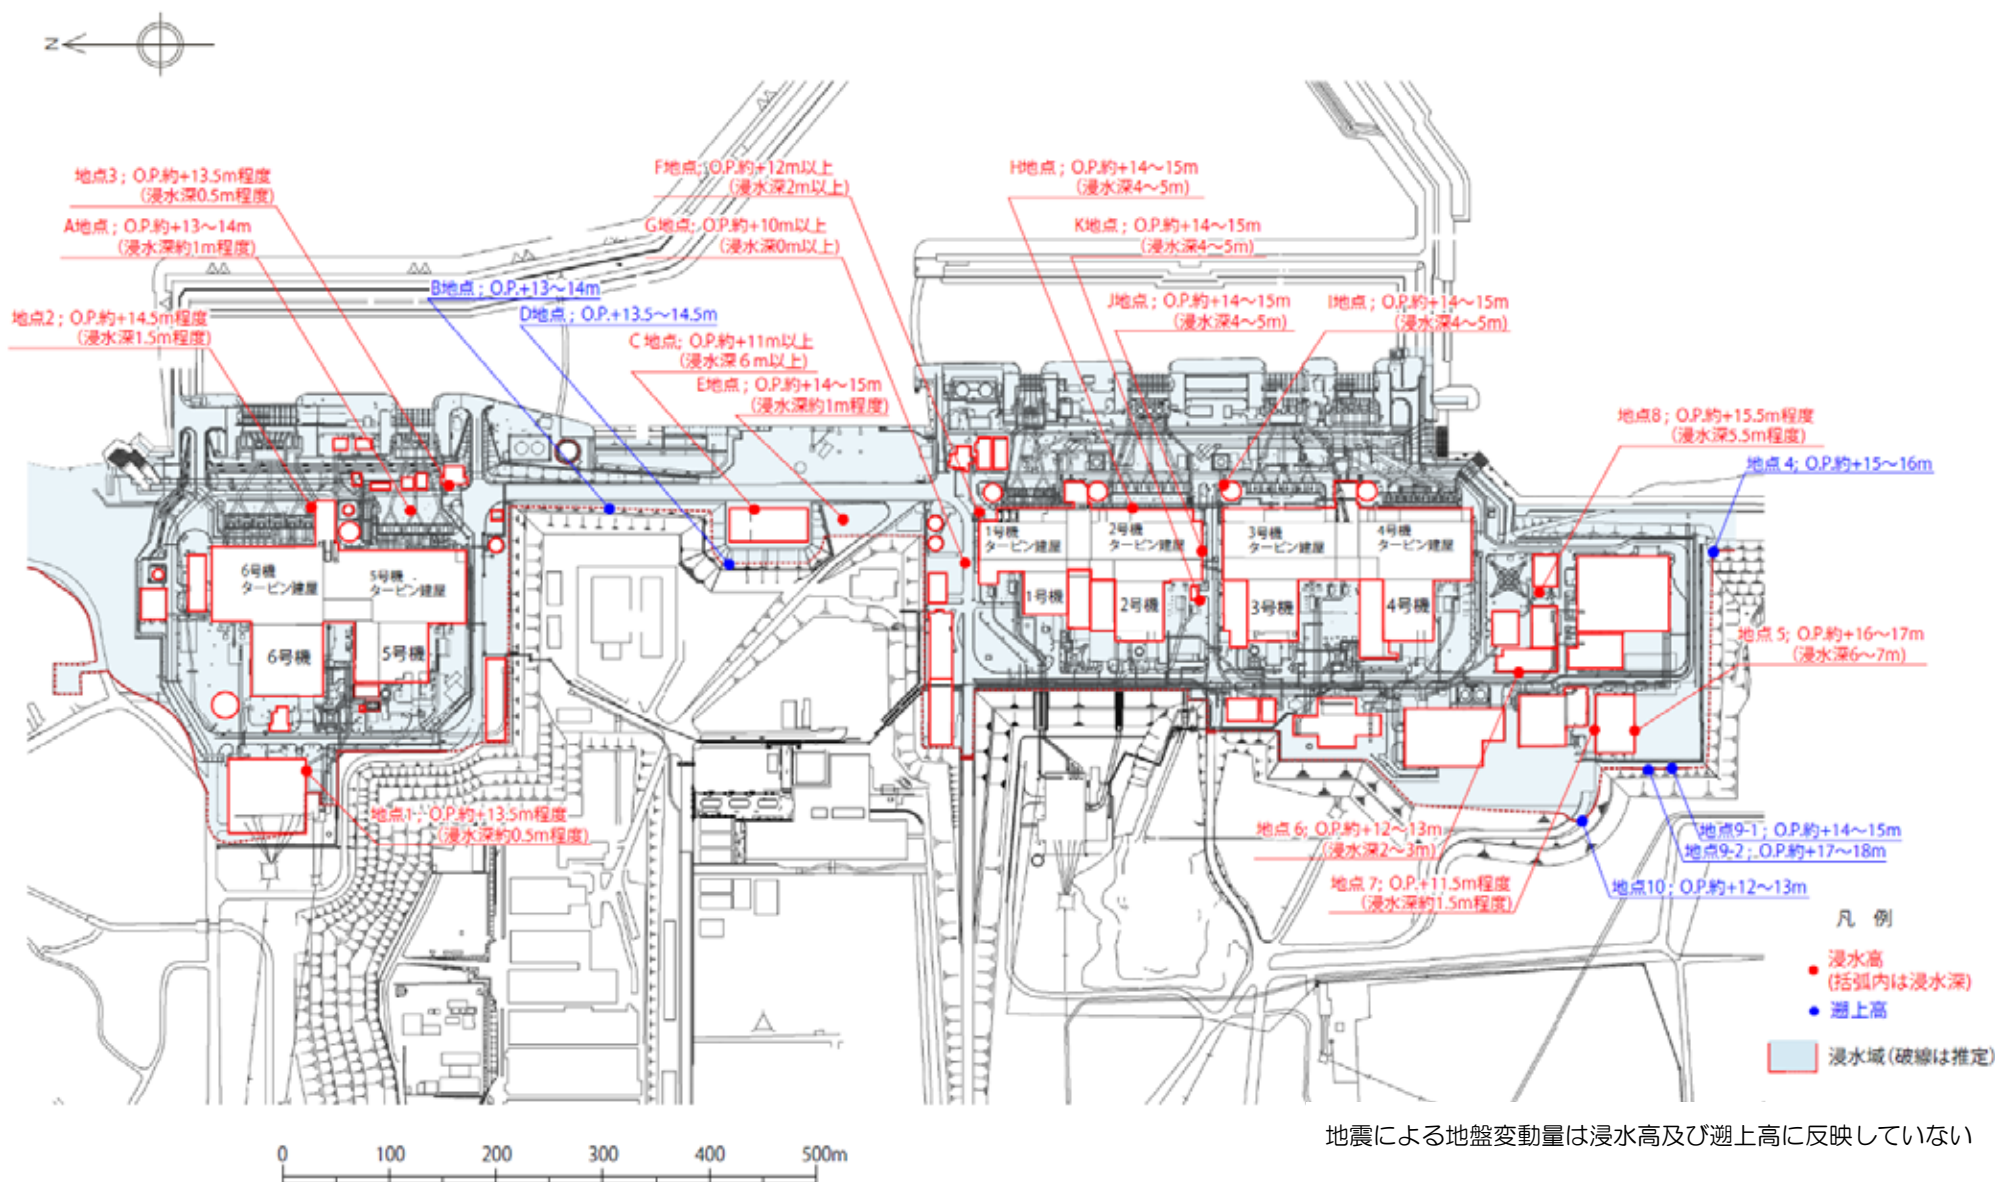
図2 (1) 福島第一原子力発電所における津波の調査結果 (浸水高、浸水深及び浸水域)

浸水高 ◇主要建屋設置エリア（1～4号機側、敷地高 0.P. +10m）

・0.P. 約+11.5～約+15.5m^{*}（浸水深 約 1.5～約 5.5m）

※：当該エリア南西部では局所的に 0.P. 約+16～約+17m（浸水深 約 6～約 7m）

◇主要建屋設置エリア（5・6号機側、敷地高 0.P. +13m）

・0.P. 約+13～約+14.5m（浸水深 約 1.5m 以下）

浸水域 ◇海側エリア及び主要建屋設置エリアほぼ全域

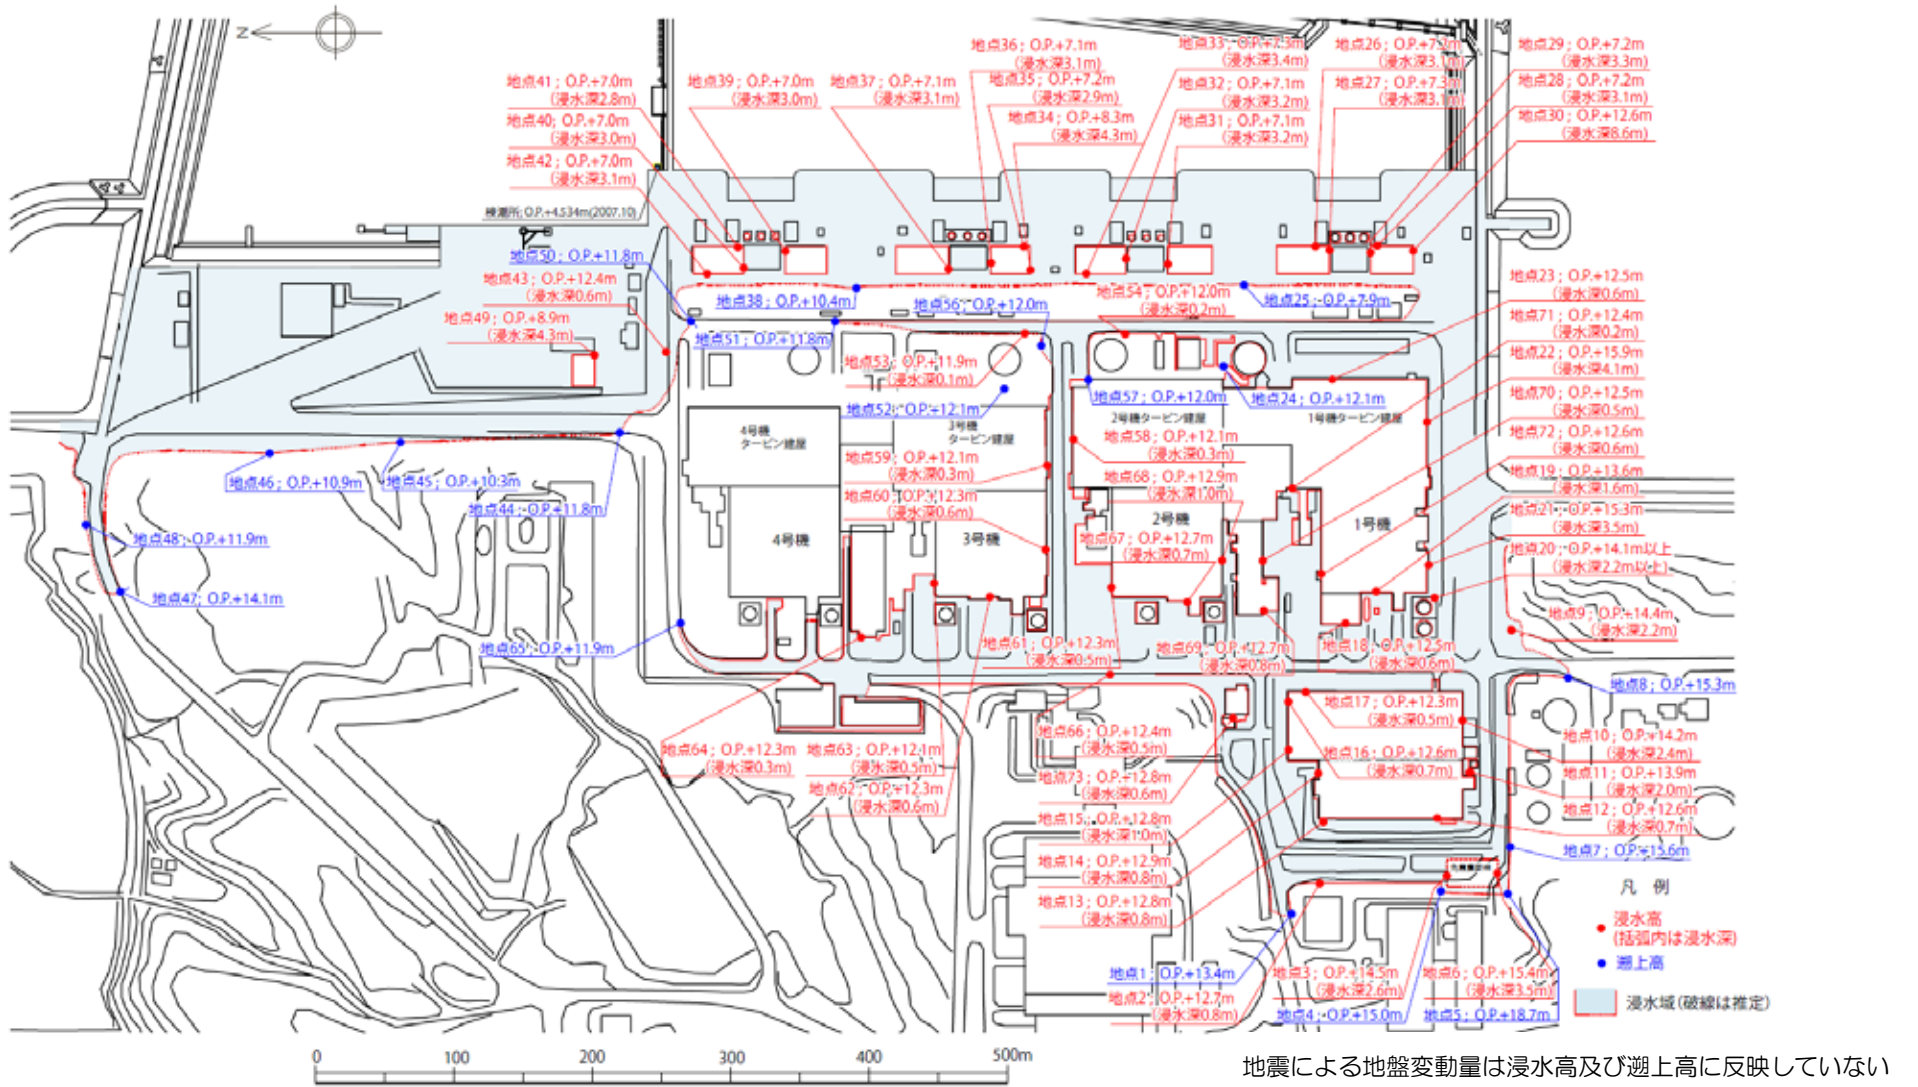
図3 (1) 福島第二原子力発電所における津波の調査結果 (浸水高、浸水深及び浸水域)

浸水高 ◇海側エリア（敷地高 0.P. +4m）

・0.P. 約+7m^{*}（浸水深 約 3m）※：1号機熱交換機建屋南側南側面等で局所的な高まりがある。

◇主要建屋設置エリア（敷地高 0.P. +12m）

・0.P. 約+12～約+14.5m^{*}（浸水深 約 2.5m 以下）

※：1号機建屋南側から免震重要棟にかけて局所的に 0.P. 約+15～約+16m（浸水深 約 3～約 4m）

浸水域 ◇海側エリアの全域に及んでいるが、海側エリアから斜面を越えて主要建屋設置エリアへの遡上は認められない。

◇主要建屋設置エリア南東側から免震重要棟への道路に集中的に遡上し、1・2号機の建屋周辺及び3号機の建屋南側のみ浸水（4号機の建屋周辺には浸水なし）

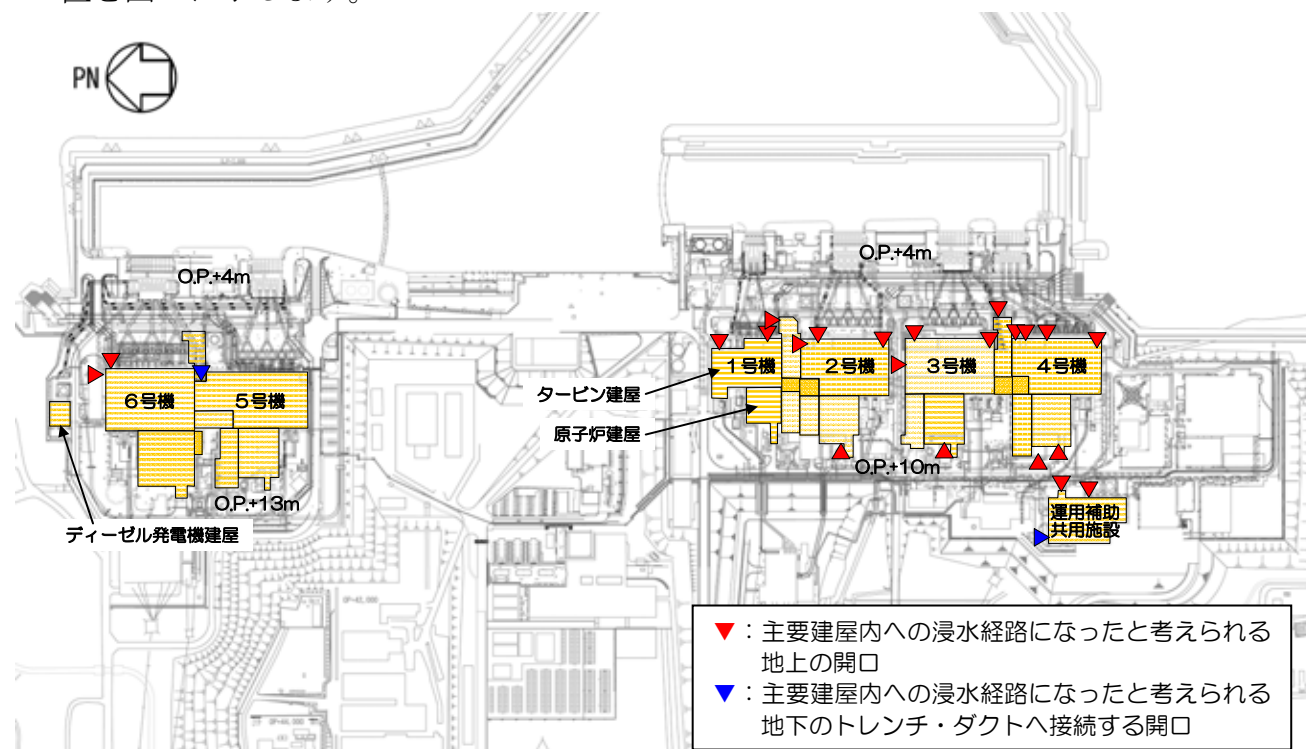
図5 主要建屋内への浸水経路になったと考えられる開口の位置（福島第一原子力発電所）

O.P. +10mの敷地にある主要建屋の周辺では、ほぼ全域が津波の遡上を受け浸水したと考えられますが、主要建屋の外壁や柱等の構造躯体に有意な損傷は確認されておりません。

浸水によって、主要建屋の地上の開口（建屋の出入口や機器搬入口（ハッチ）、給排気口（ルーバ））や、敷地の地下に埋設されたトレンチやダクトに接続する開口（ケーブルや配管の貫通口）の一部が建屋内への浸水経路になったと考えられ、1～4号機タービン建屋の東側（海側）を中心に、開口に取り付けられた扉やシャッター等の一部が津波により損傷していることを確認しました。建屋内では、通路や階段室等を介して地下の広い範囲が浸水したものと考えられます。主要建屋内への浸水経路になったと考えられる開口の位置を図5に示します。

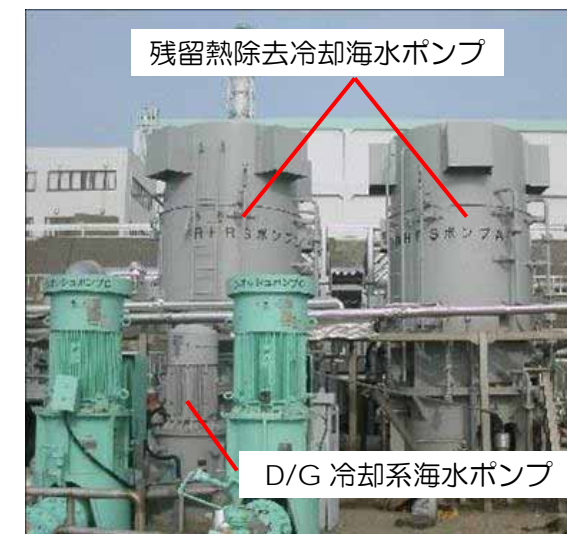
図6 6号機非常用海水冷却設備の状況

また、屋外ヤードエリア設置の非常用海水冷却系設備については、点検中で取り外していたポンプを除き、いずれも津波を受けた後も据付場所に自立しており、ポンプ本体が流出したものはありませんでした。図6に、6号機非常用海水冷却系設備の状況を示します。

しかし、設備点検用クレーンの倒壊、漂流物の衝突等によるポンプならびに付属機器の損傷、および電動機軸受潤滑油への海水の混入も確認しました。

なお、D/G(6A)冷却系海水ポンプでは、津波により被水したものの、3月18日に冷却海水ポンプ電動機の健全性を確認し、翌3月19日にD/G(6A)の確認運転を行いました。

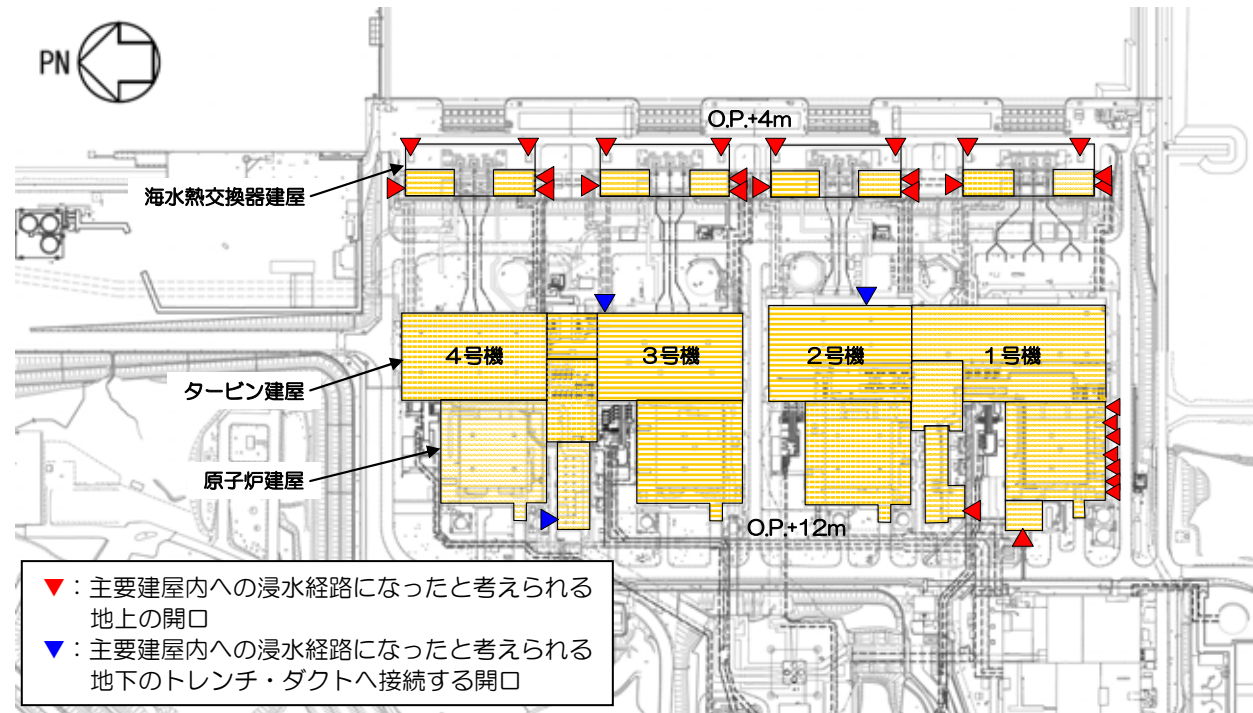
図7 主要建屋内への浸水経路になったと考えられる開口の位置（福島第二原子力発電所）

主要建屋の周辺では、O.P. +4mの敷地東側（海側）やO.P. +12mの敷地南側が津波の遡上を受け浸水しましたが、福島第一原子力発電所と同様、主要建屋の外壁や柱等の構造躯体に有意な損傷は確認されておりません。

浸水によって、主要建屋の地上の開口（建屋の出入口や機器搬入口（ハッチ）、給排気口（ルーバ））や、敷地の地下に埋設されたトレンチやダクトに接続する開口（ケーブルや配管の貫通口）の一部が建屋内への浸水経路になったと考えられ、O.P. +4mの敷地にある海水熱交換器建屋やO.P. +12mの敷地にある1号機原子炉建屋の南側で、開口に取り付けられた扉やシャッター等の一部が津波により損傷していることを確認しました。建屋内では通路や階段室等を介して浸水範囲が拡大し、1号機の主要建屋の地下階や3号機タービン建屋地下2階、全号機の海水熱交換器建屋等が津波により浸水したことを確認しました。主要建屋内への浸水経路になったと考えられる開口の位置を図7に示します。
