「福島第一原子力発電所の原子炉建屋の現状の耐震安全性および補強等に関する検討に係る報告書（その3）」の概要について

平成 23 年 8 月 26 日
東京電力株式会社

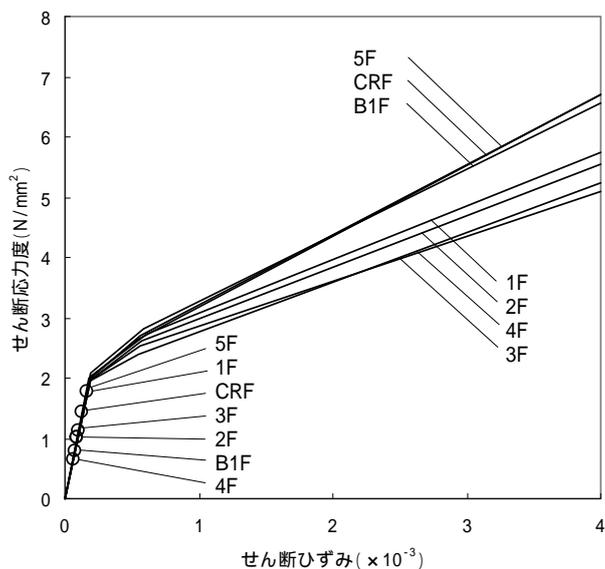
図2 せん断スケルトン曲線上の最大応答値
(2号機、Ss-1、EW 方向)

- ・ 2 号機の原子炉建屋は、東側外壁のブローアウトパネルが開放しているものの、外見上損傷は見られない。建屋内部については線量が高く立ち入りが制限されているので分からないが、現時点では損傷が無いものと考えられる。このような状況を踏まえると、建屋の耐震性という観点からは、耐震バックチェックの解析結果（『福島第一原子力発電所 「発電用原子炉施設に関する耐震設計審査指針」の改訂に伴う耐震安全性評価結果 中間報告書（改訂 2）」平成 22 年 4 月 19 日）をそのまま適用し、評価を行うこととした。
- ・ 耐震バックチェックにおいて、基準地震動 S_s を用いた時刻歴応答解析を実施した結果、耐震壁に発生するせん断ひずみは最大でも 0.17×10^{-3} (S_s -1、EW 方向、5 階) であり、評価基準値である 4×10^{-3} を大きく下回っており、十分な安全性を有しているものと評価した。
- ・ また、念のため、格納容器内が一時的に高温化した影響でシェル壁の剛性が低下した可能性や 3 月 15 日に地下階の圧力抑制室付近で異音が発生したことを踏まえたパラメータスタディを実施し、多少の数値変動はあるものの解析結果に大きな差異は生じないことを確認した。

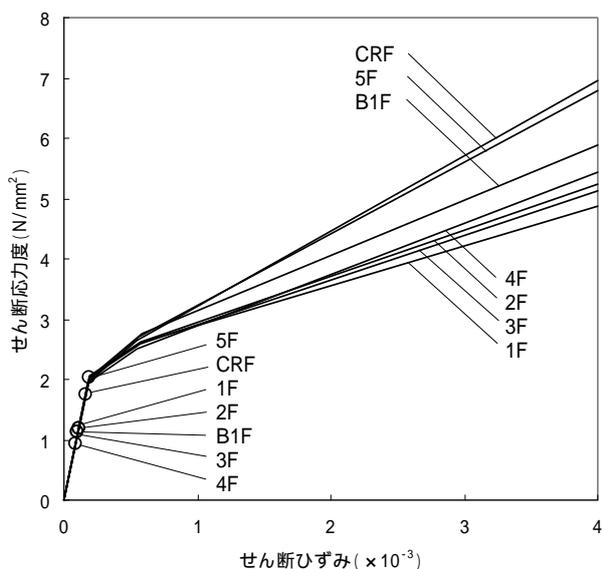
図3 せん断スケルトン曲線上の最大応答値
(5号機、Ss-1、EW 方向)

- 耐震バックチェックにおいて、基準地震動 Ss を用いた時刻歴応答解析を実施した結果、5号機の耐震壁に発生するせん断ひずみは最大でも 0.19×10^{-3} (Ss-1、EW 方向、5階) であり、6号機の耐震壁に発生するせん断ひずみは最大でも 0.33×10^{-3} (Ss-1、NS 方向、2階) であり、評価基準値である 4×10^{-3} を大きく下回っており、十分な安全性を有しているものと評価した。
