福島第一原子力発電所
東北地方太平洋沖地震に伴う原子炉施設への影響について

平成23年9月
東京電力株式会社

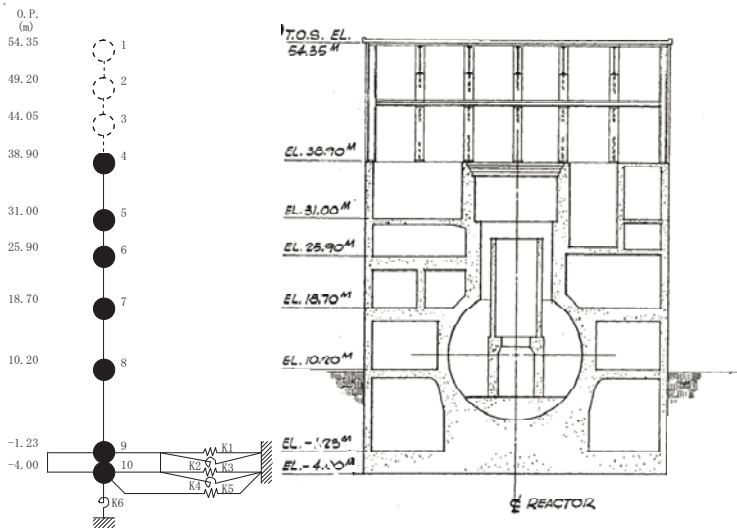
図5-10-1

なお、破損が確認されている1号機、3号機及び4号機のR/Bについて、破損の状況を質点系モデルに反映し、基準地震動 S_s を用いた時刻歴応答解析を実施した結果、残存している耐震壁に発生するせん断ひずみは評価基準値を大きく下回っており、十分な安全性を有していると評価した。

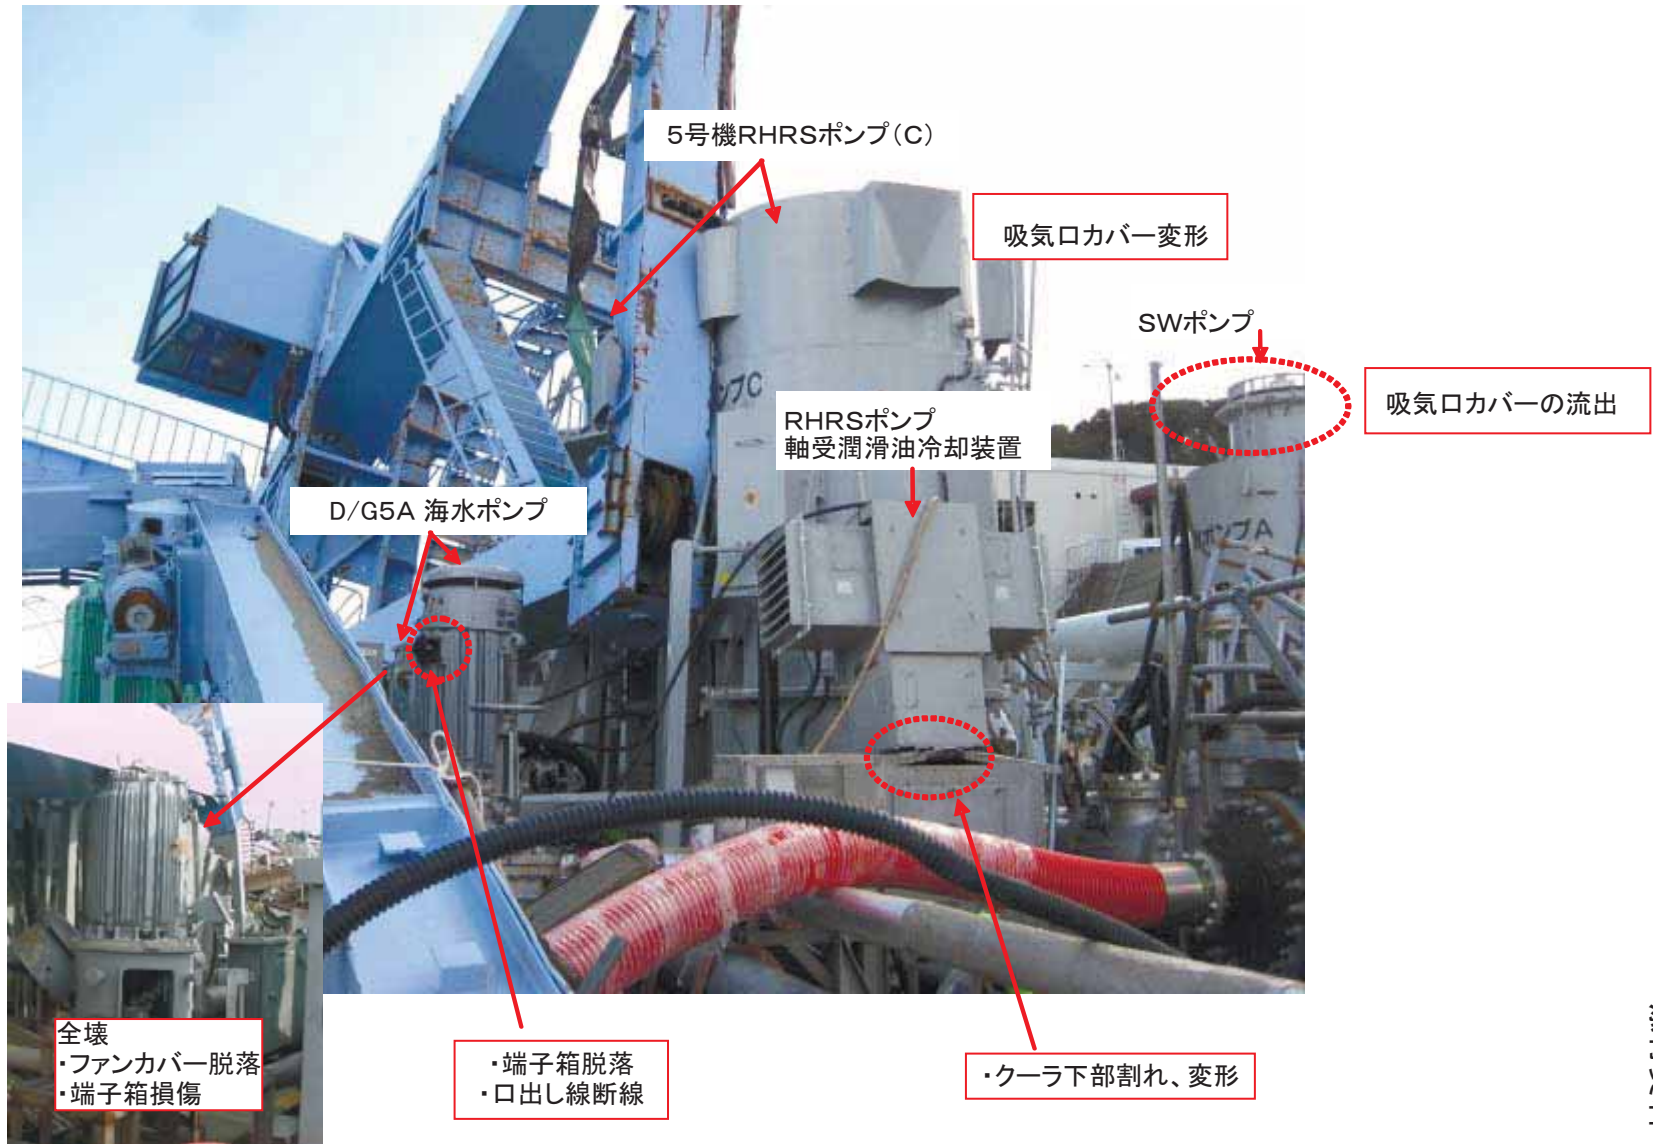
※2：屋外ヤードエリア設置の非常用海水系ポンプ設備については、点検中で取り外していた4号機RHRSPポンプ（A、C）を除き、いずれも津波を受けた後も据付場所に自立しており、ポンプ本体が流出したものはなかった。しかしながら、設備点検用クレーンの倒壊、漂流物の衝突等によるポンプならびに付属機器の損傷、電動機軸受潤滑油への海水の混入が確認された。

5、6号機スクリーン設備点検用クレーン転倒による海水ポンプの損傷状況

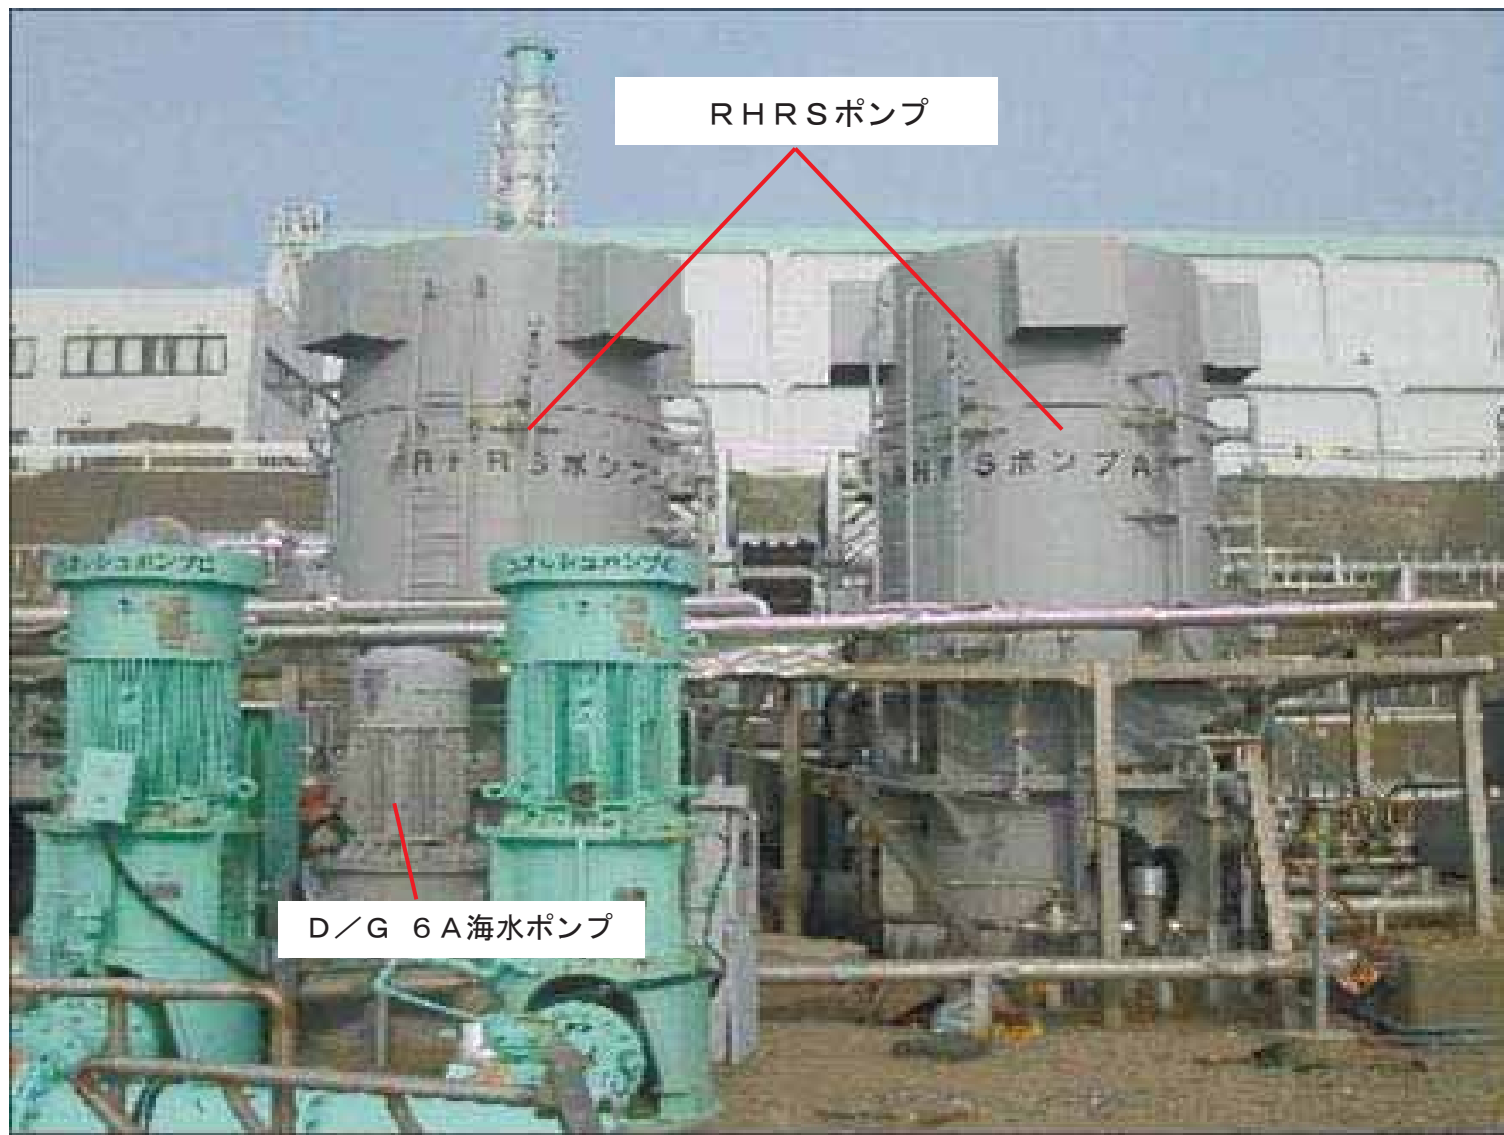
なお、非常用海水系ポンプの躯体の機械的損傷は限定的^{*2}であり、6号機のD/G 6A海水ポンプは平成23年3月18日時点で特段の修理を行わずに起動することができ、平成23年3月19日、D/G 6Aを起動した。

6号機 非常用海水冷却設備の状況

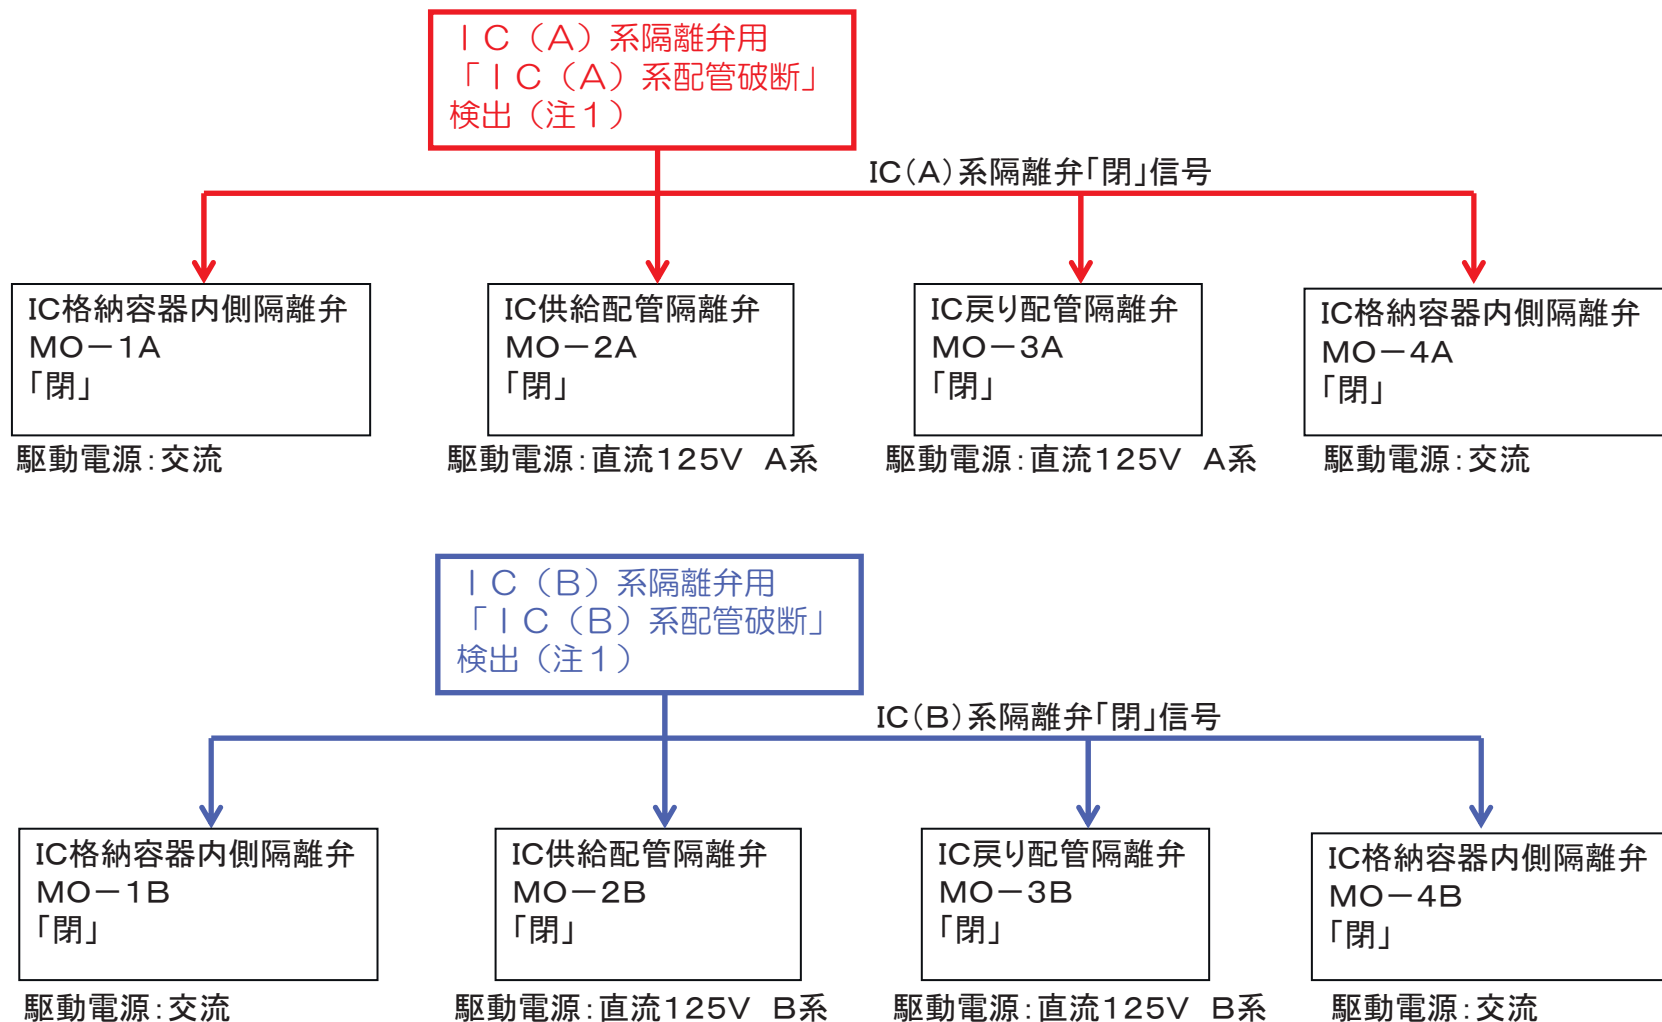
IC電動弁インターロックブロック線図

以上の調査結果から、供給配管隔離弁 MO-2 A、2 B を含む I C の各隔離弁は、直流電源喪失により、「I C 配管破断」を検出する回路がフェールセーフ動作として信号を発信し、閉動作したものと推定した。

注1:「IC(A系)配管破断」および「IC(B系)配管破断」を検出する回路は、A系とB系の125V直流電源両方を使用している。片系の直流電源が喪失した場合でも、両系の検出回路がフェールセーフ動作し、IC(A)系と(B)系のすべての隔離弁に閉信号を発信する。

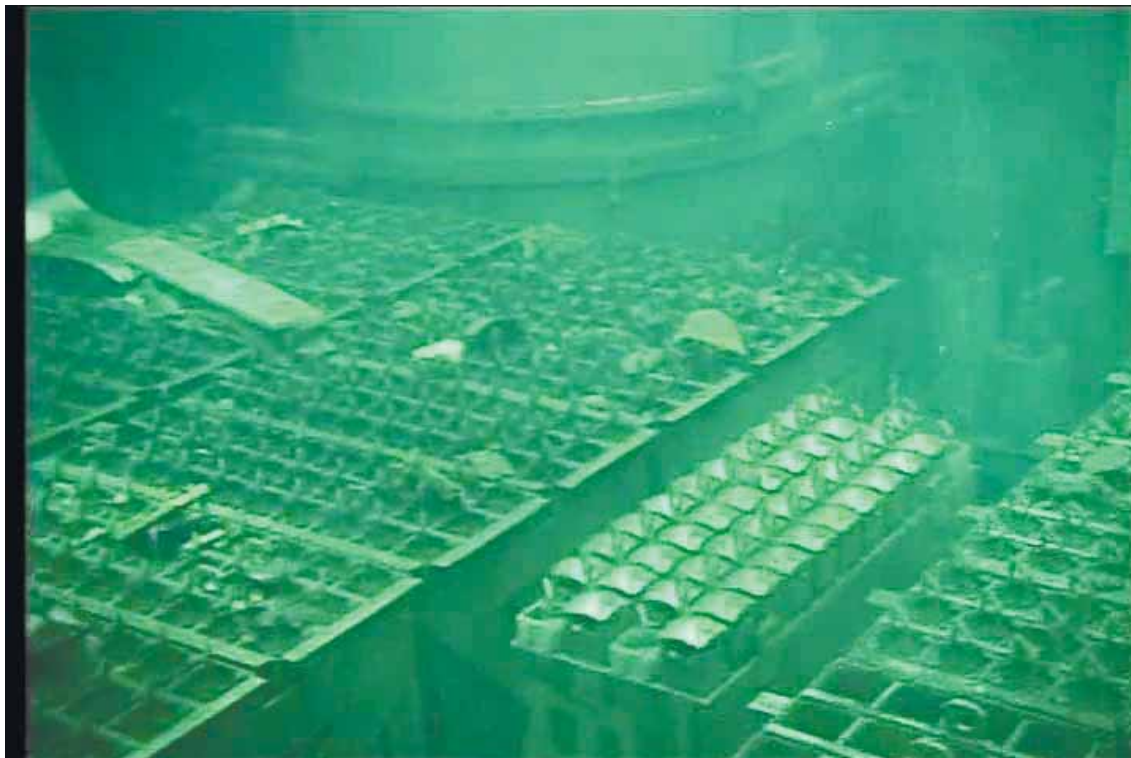
図13-5-6 4号機のプール水中の状況（その1）

5月7日、プール水のサンプリングを実施する際に、同時にビデオカメラによる撮影を実施した。図13-5-6、7、8、9に撮影された写真を示す。プール水中には大小様々な瓦礫が落下しているが、プールに保管されていた燃料はラックに収納された状態を維持しており、大量の燃料破損は無いことが確認された。
