福島第二原子力発電所 2 号機 平成 23 年東北地方太平洋沖地震の 観測記録を用いた地震応答解析結果に関する報告書の一部訂正について

1. 事象の概要

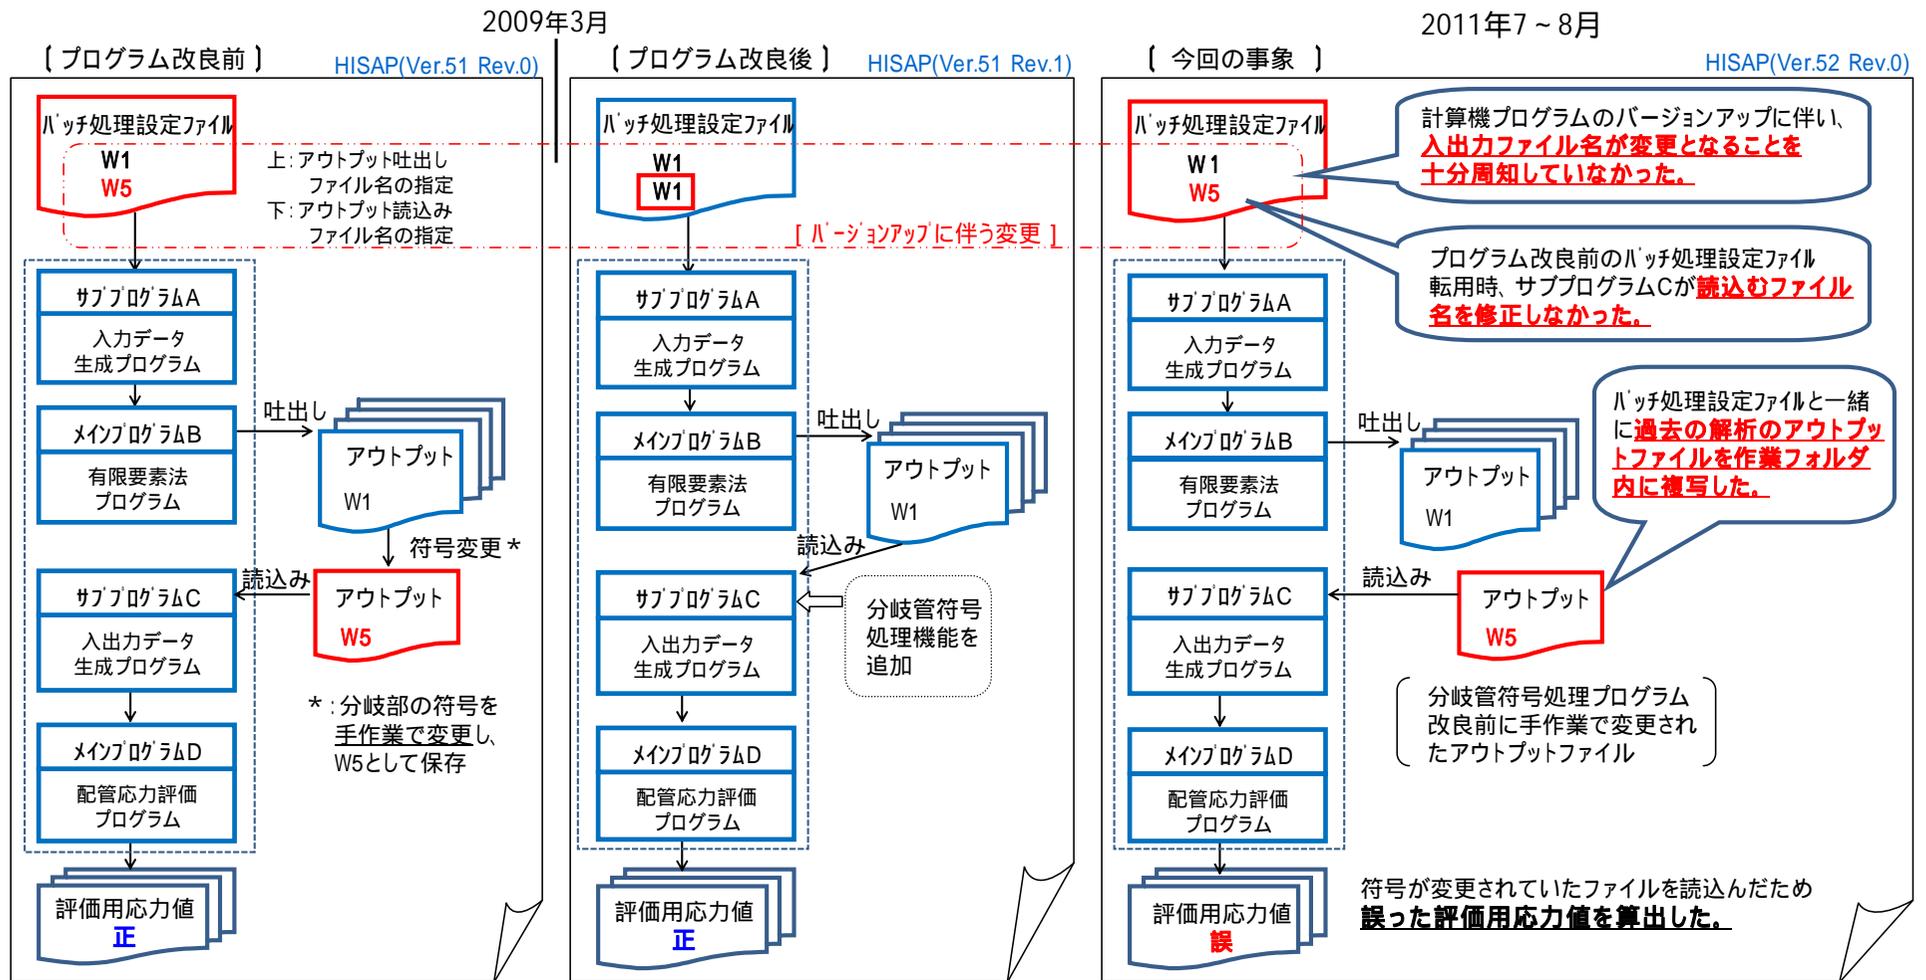
図1 評価の流れ及び不適合事象の説明図

HISAP の内部は 4 つに分かれており、サブプログラム A、メインプログラム B、サブプログラム C、メインプログラム D で構成されている。サブプログラム A は、バッチ処理設定ファイルの書式を変換し、メインプログラム B へ渡すデータを生成するプログラムである。メインプログラム B は汎用有限要素法プログラム (SAP) であり、配管モデルの各評価点でのモーメントを計算する。サブプログラム C は、メインプログラム B が計算したモーメントの書式を変換し、メインプログラム D へ渡すデータを生成するプログラムである。メインプログラム D は、モーメントから応力を計算するプログラムである。(図 1 参照)

当時、この不適合に対する応急処置として手作業でファイルを変更していた。(図 1 [プログラム改良前] 参照) 後に、恒久対策としてサブプログラム C の不具合を修正し、HISAP のバージョンを Ver.51 Rev.1 に改訂した。このバージョンアップにより、メインプログラム B が生成するファイルをそのままサブプログラム C に読み込み、配管の応力を正しく計算できるようになった。(図 1 [プログラム改良後] 参照)

今回の解析を正しく行うには、サブプログラム C が読み込むファイル名の指定を変更する必要があったが、変更しなかった。さらに、バッチ処理設定ファイルだけでなく、転用元の作業フォルダ内の他のファイルを全て今回の作業フォルダにコピーしたため、符号が変更されていたファイルをサブプログラム C が読み込み、誤った応力が計算された。(図 1 [今回の事象] 参照)

- ・日立 GE において、計算機プログラムのバージョンアップが行われた際にはバージョンアップに伴う変更点を周知する。更に、解析手順等が変更となる場合には、手順書等に注意事項として記載し、注意喚起を図る。
- ・日立 GE での入力データの検証において、入力データの全項目確認を実施する。全項目確認を実施しない場合には、確認対象外とした確認項目について、対象外としたことが適切であるか審査を行い、入力データの検証を確実に実施する。
- ・当社では、本不適合の内容を不適合事例としてマニュアル関連文書に記載し、注意喚起をはかる。
- ・当社は、日立 GE において入力データの検証が確実に実施されていることを今後確認していく。
