福島原子力事故調査報告書
(中間報告書)

平成 23 年 12 月 2 日
東京電力株式会社

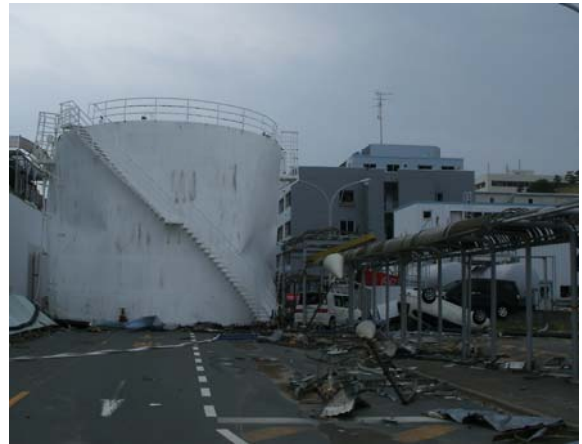
津波で流されて道をふさいだ重油タンク
(直径11.7m×高さ9.2m)

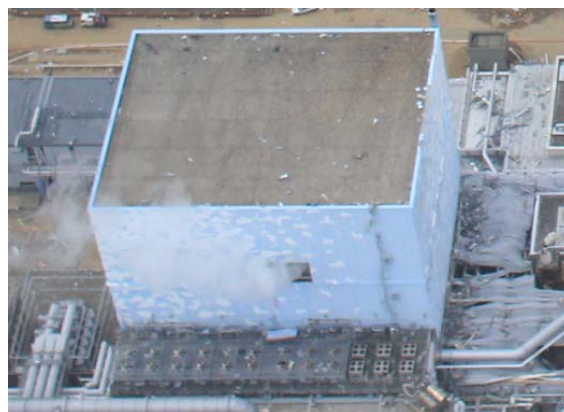
なお、他の号機と同様に炉心損傷に至ったものの、2号機で水素爆発が発生しなかった要因の一つに、原子炉建屋最上階のブローアウトパネルの開放が挙げられる。ブローアウトパネルの開放は1号機の水素爆発の衝撃で偶然発生したものと推定しているが、この開放により水素が建屋外に放出され、建屋内に滞留する水素が抑制された可能性は高いと考えられる。

2号機ブローアウトパネルの開放状況

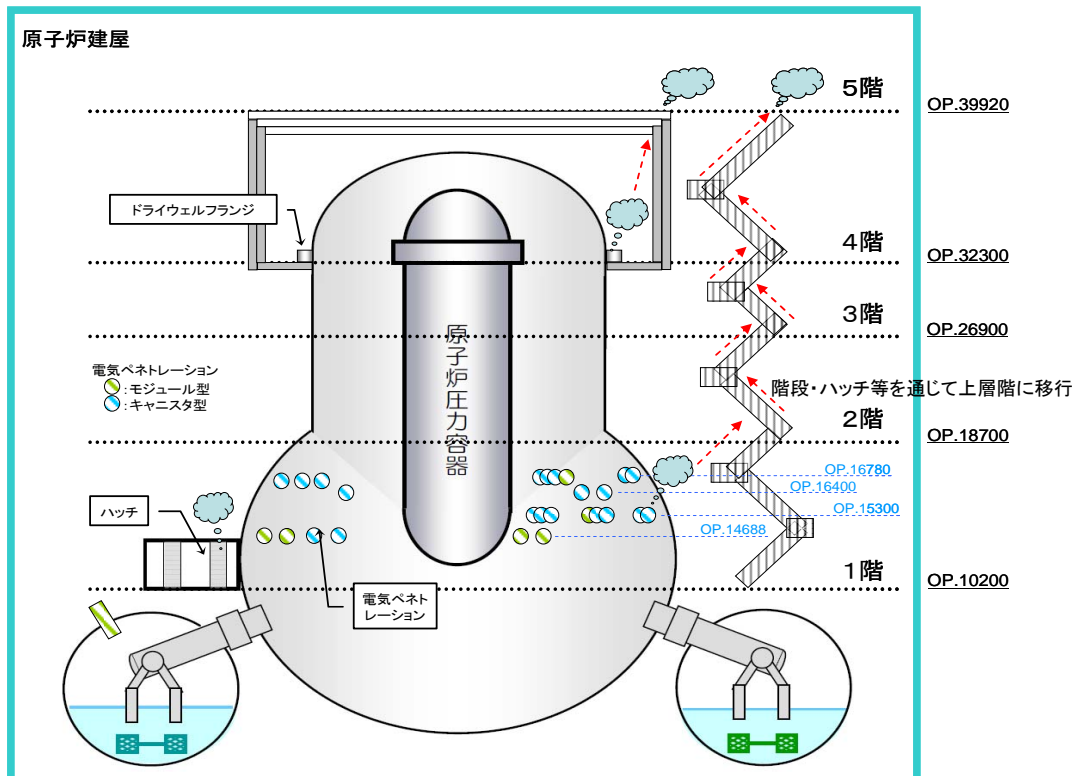
明確な水素流出経路は不明であるものの、格納容器上蓋の結合部分、機器や人が出入りするハッチの結合部分等、漏れ止めのためにシリコンゴム等を使用しているシール部分が高温に晒され、機能低下した可能性があると考えられる。水素はこれらのような場所から原子炉建屋内へ漏えい・滞留し、水素爆発に至ったものと推定される。

推定漏洩経路はシステム構成の違いにより、1号機と3号機で若干異なる可能性あり。

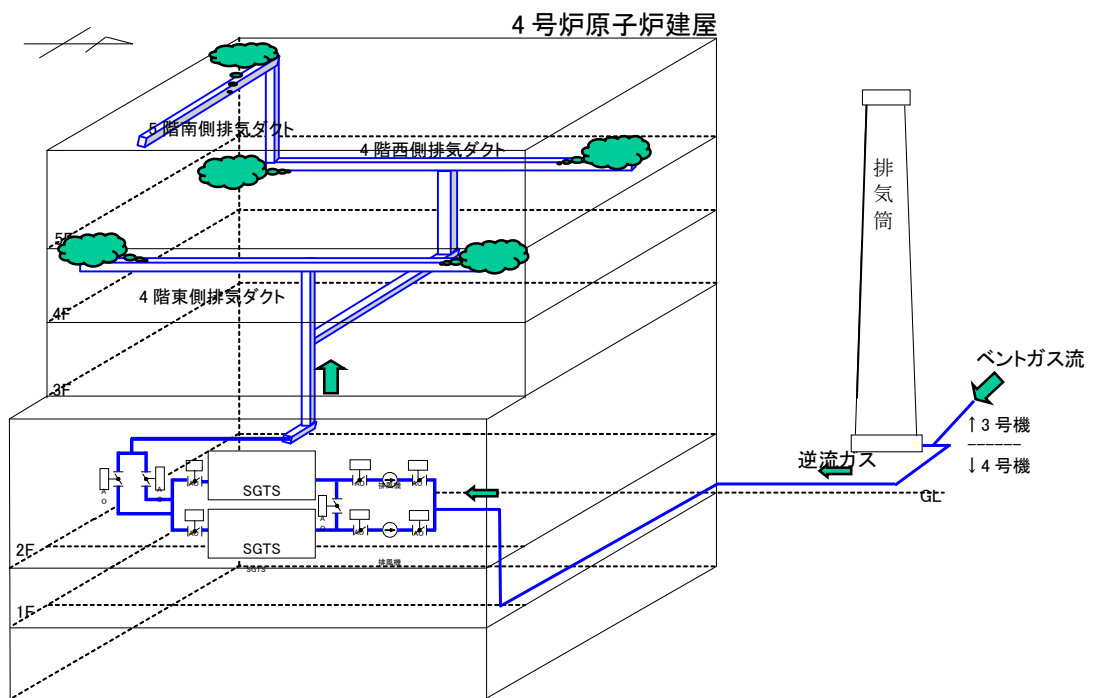
3号機から4号機への格納容器ベント流の流入経路

このような状況から、4号機の爆発の原因を調査したところ、3号機の水素ガスを含むベント流が排気筒合流部を通じて4号機に流入した可能性があると考えられた。4号機の格納容器ベント配管は、4号機の非常用ガス処理系配管に接続され排気筒に導かれるが、排気筒付近で3号機の非常用ガス処理系配管に合流している。

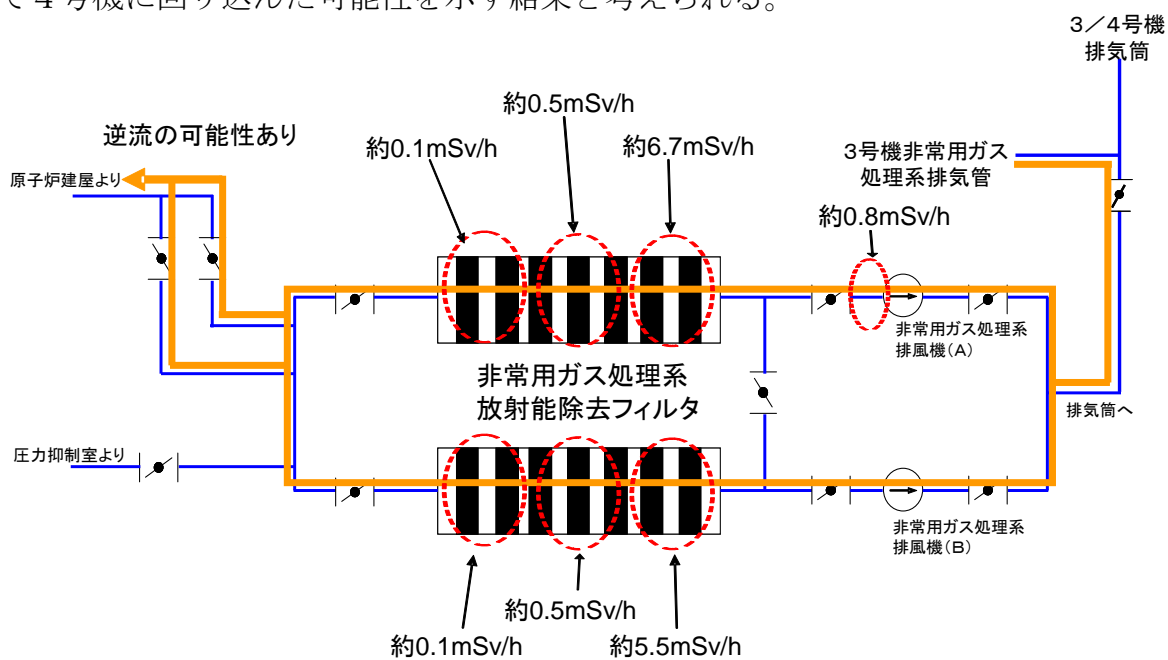
4号機非常用ガス処理系（SGTS）放射線量測定結果
（平成23年8月25日実施）

調査の結果、通常と異なり、非常用ガス処理系フィルタトレイン出口側（下流側）の放射線量が高く、入口側（上流側）に行くに従い放射線量は下がっていくことが確認された。これは、汚染された気体が4号機の非常用ガス処理系配管を下流側から上流側に流れたことを意味しており、3号機の格納容器ベント流が非常用ガス処理系配管を経由して4号機に回り込んだ可能性を示す結果と考えられる。

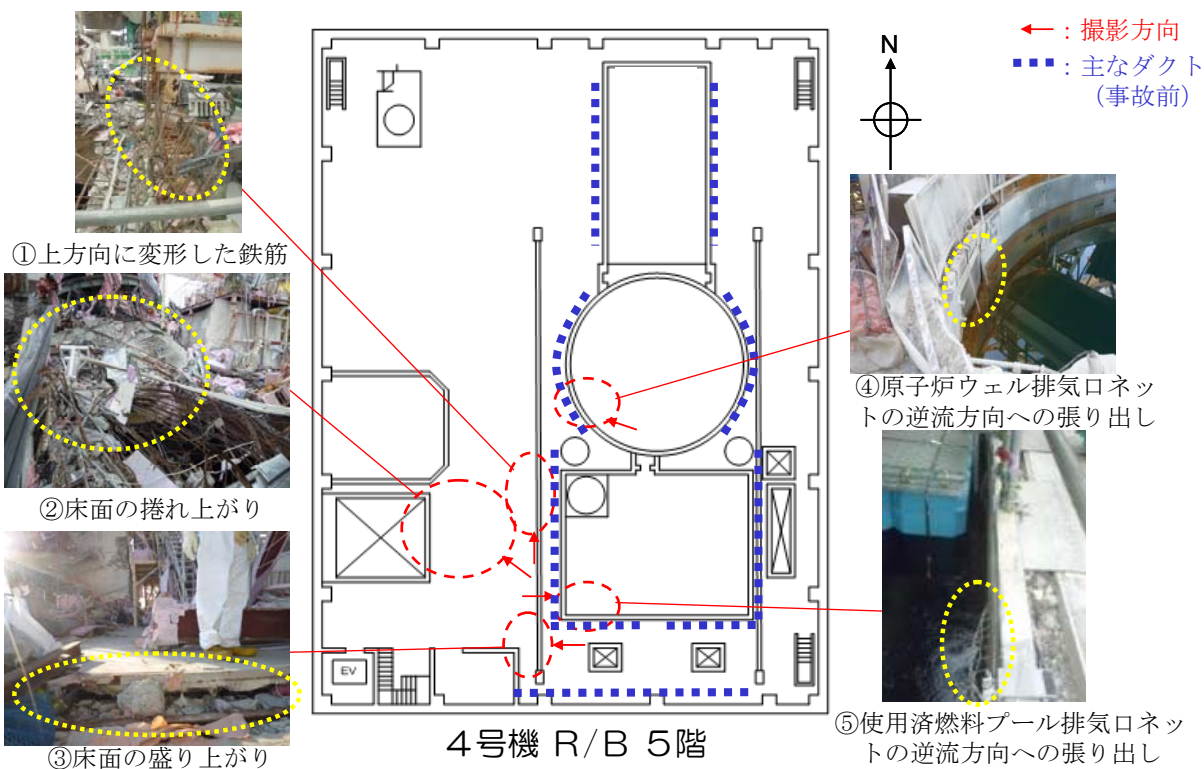
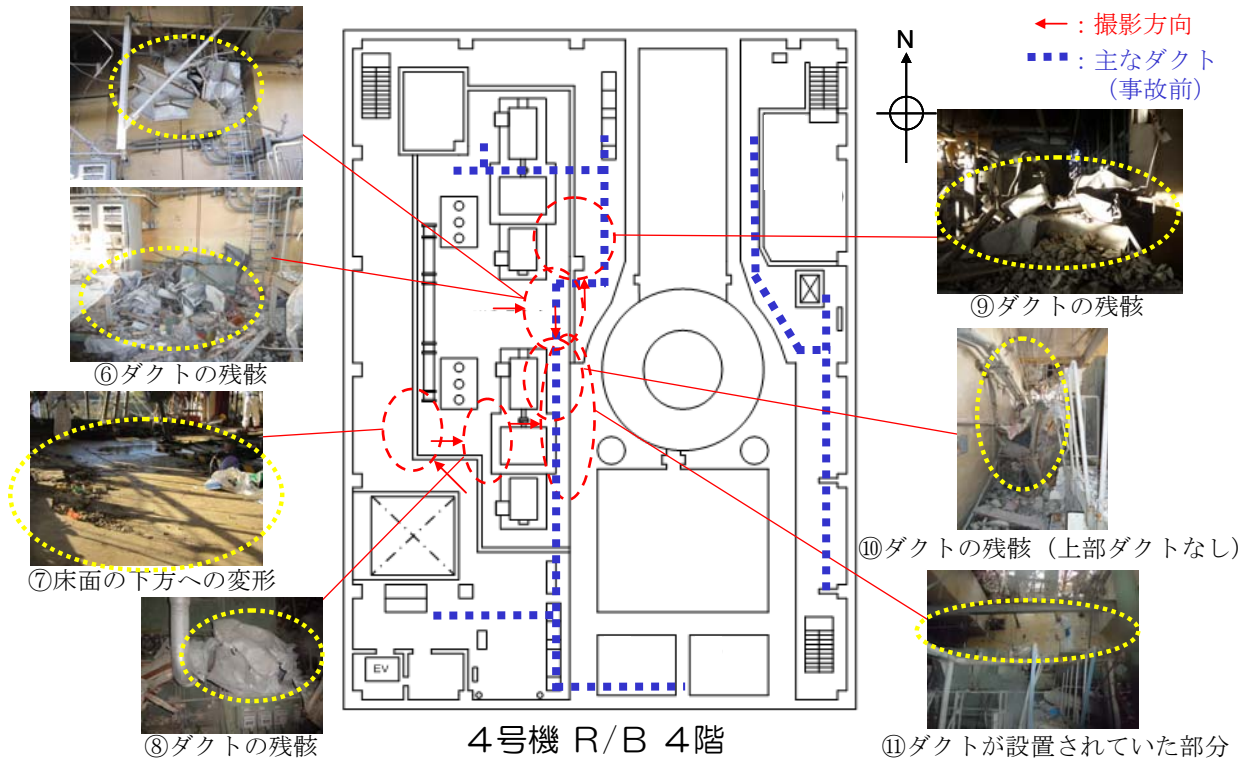
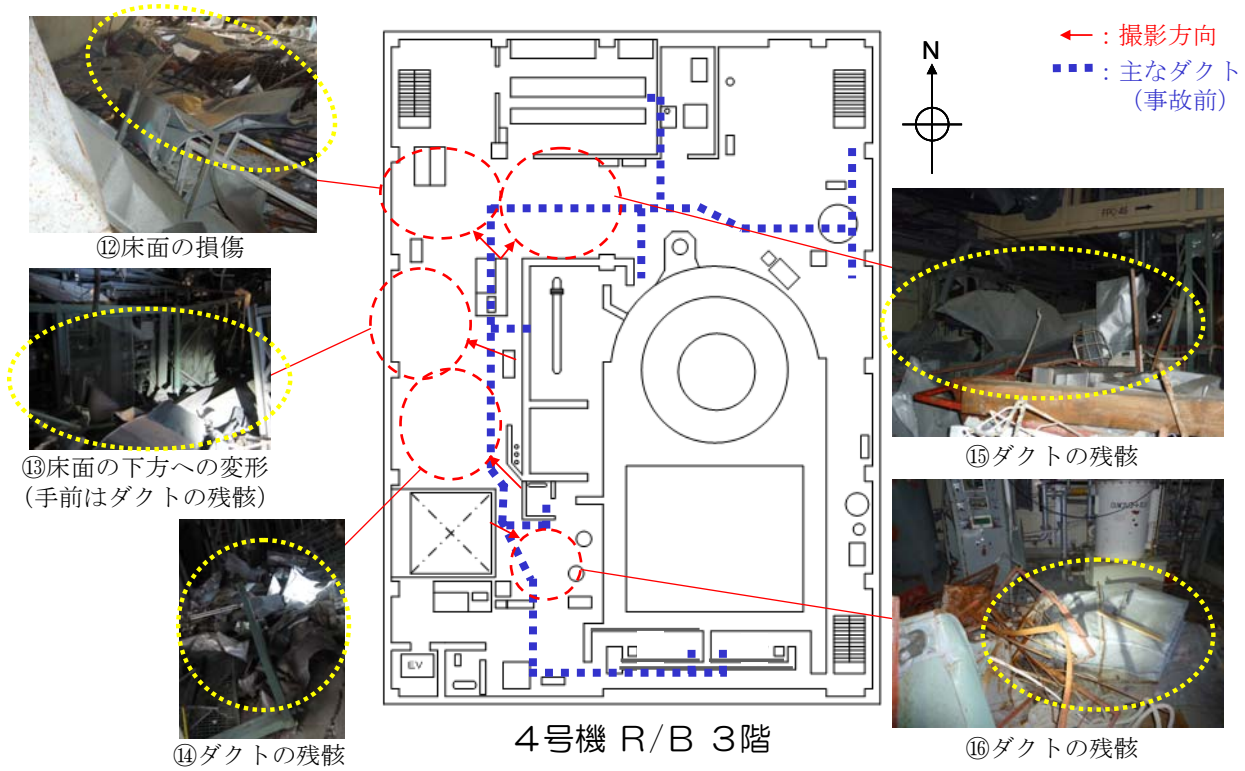
以上より、爆発が発生した現場の状況は、3号機のベント流が回り込み、4号機の原子炉建屋2階から非常用ガス処理系配管・ダクトを経由して建屋の各所に流れ込んだとの推定と一致するものと考えられる。
