福島第一原子力発電所における蒸発濃縮装置からの
放射性物質を含む水の漏えいを踏まえた対応について

平成 23 年 12 月 8 日
東京電力株式会社

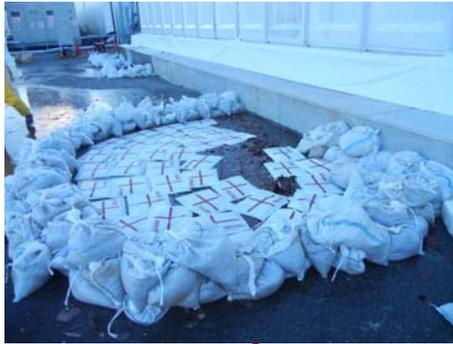
土のう設置状況

また、堰とコンクリート製床の隙間よりハウス内の漏えい水が滲んでいることを発見したため、15時頃からハウスからの漏えい箇所周り、15時10分頃から側溝内に土のう設置を開始し、15時30分頃土のう設置を完了し、その時点で、土のう設置箇所からの漏えい水の流出の停止を確認した。

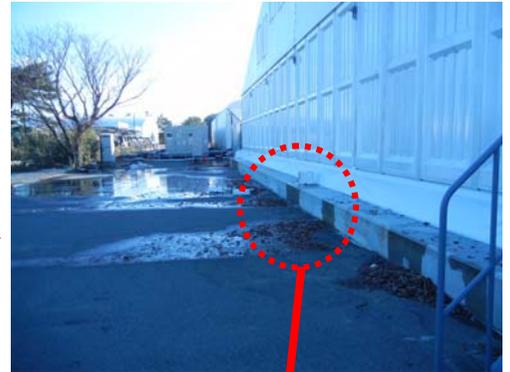
ハウス東側
(漏えい箇所)

その後、調査を行ったところ、14時30分頃、ハウスのコンクリート製床にひび割れがあり、そこからハウス外の側溝に漏えいした水が漏れ出ていることを確認した。

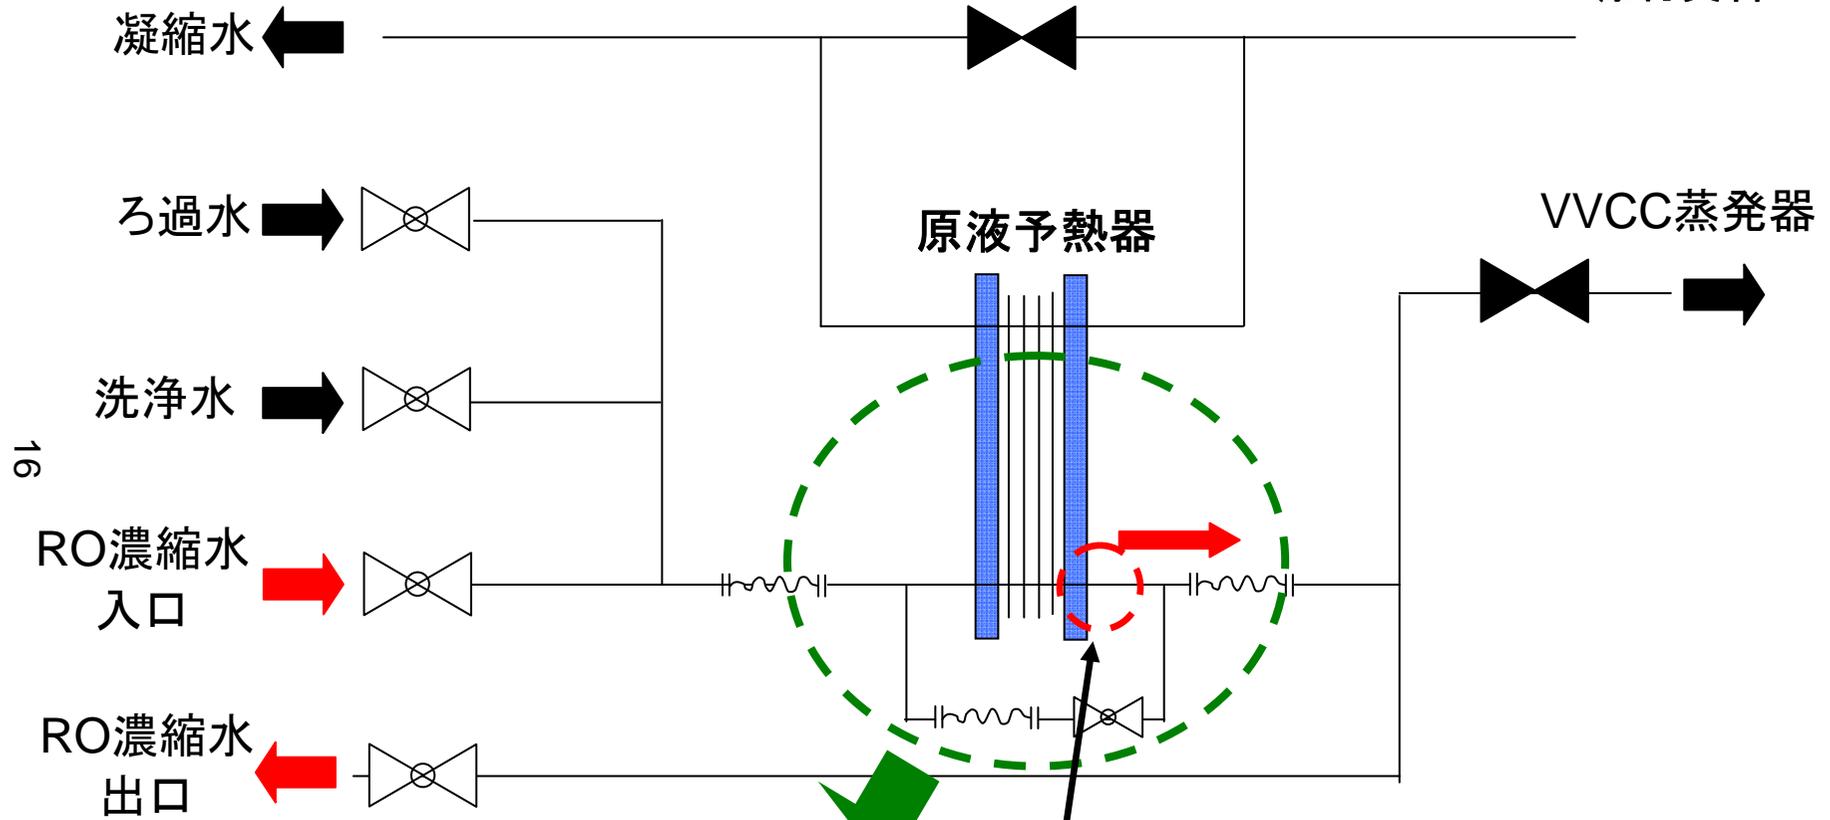
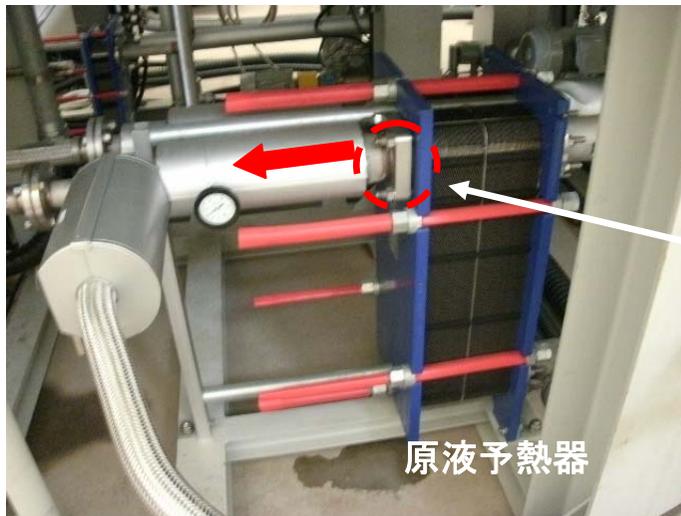
ハウス内の漏水状況

12月5日、ハウス内の漏えい水の排水を実施し、現場確認を行ったところ、蒸発濃縮装置3AのVVCC蒸発器上流に設置されている廃液予熱器（熱交換器）出口側のRO濃縮水（蒸発濃縮装置の処理原水）配管との接続フランジ部から漏えい跡が確認されたため、当該箇所からの漏えいの可能性が高いと推定している。現在、ハウス内は漏水により雰囲気線量が非常に高いため、除染等の被ばく低減対策を行った後に、蒸発濃縮装置3Aへのろ過水による水張りを行い、漏えい箇所の同定を行う予定である。

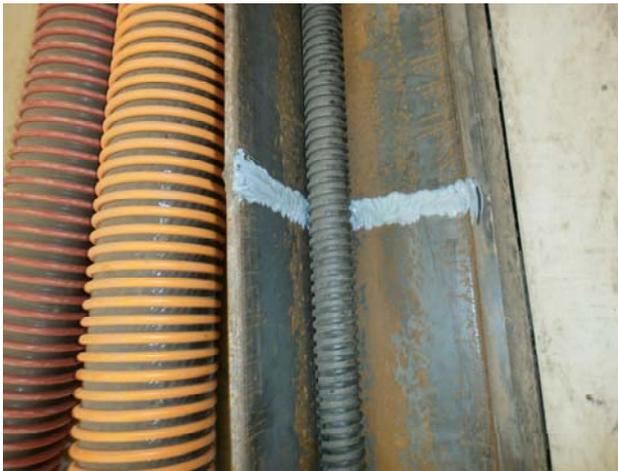
RO3ジャバラハウス

- 他の堰についての健全性に関する点検(12/5)
 - ・コーキング部位の手入れ
 - ・床面の微小ヒビ確認(至近のエポキシ塗装による補修)

また、コンクリート製床のひび割れも確認されたが、これは、直ちにハウス外への流出に繋がるようなものとは考えられないが、念のため補修を行うことにし、ひびにエポキシ製塗料を注入することによる漏えい防止対策を 12 月 6 日までに実施済みである。

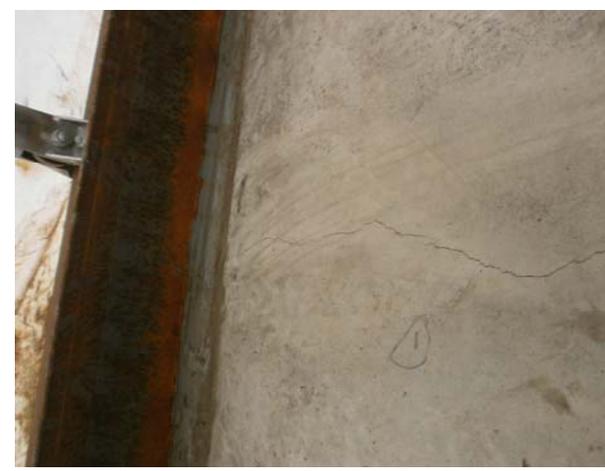
RO3ジャバラハウス床面(別途補修予定)

蒸発濃縮装置3A～3C用ハウスと類似する、淡水化装置（逆浸透膜）R0-1A, B用, R02用, R03及び淡水化装置（蒸発濃縮）1A～1C用, 2A, B用ハウス内部の状況を確認したところ、蒸発濃縮装置3A～3C用ハウス同様にコンクリート製床と堰の接合部分の隙間を塞ぐシール材の一部に、劣化によると思われる損傷が確認されたほか、コンクリート製床面にひびが確認された。

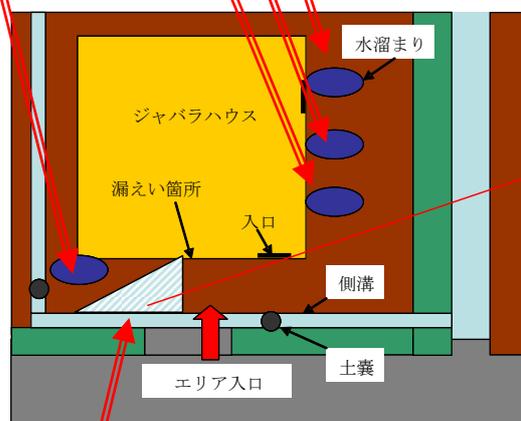
コンクリート製床と堰の接合部分からの漏えいと想定される箇所

また、コンクリート製床と堰の接合部分の隙間を塞ぐシール材の一部に、シール材の劣化によると思われる損傷が確認され、漏えい水の一部はここからも流出したと推定される。

また、コンクリート製床と堰の接合部分の隙間を塞ぐシール材の一部に、劣化によると思われる損傷が確認されたため、漏えい水の一部はここからも流出したと推定される。

- a. 鋼製の堰とコンクリート製床の隙間に施工しているシール材の劣化状況について総点検し、12月15日までに不良箇所の補修を行う。
- b. 損傷及びコンクリート製床の継ぎ目に発生した間隙は、エポキシ系塗料により、12月15日までに補修する。
- c. 定期的なハウスの状態点検を行っていなかったことが、今回のシール部不良による漏えいの一因になっていることも考えられるため、今後は、毎月 1 回程度の建屋パトロールを実施し、シール材の劣化状況及びコンクリート表面の確認を行い、必要に応じ補修を行うこととする。

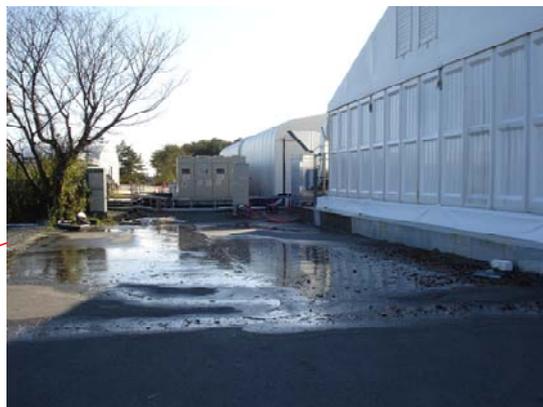
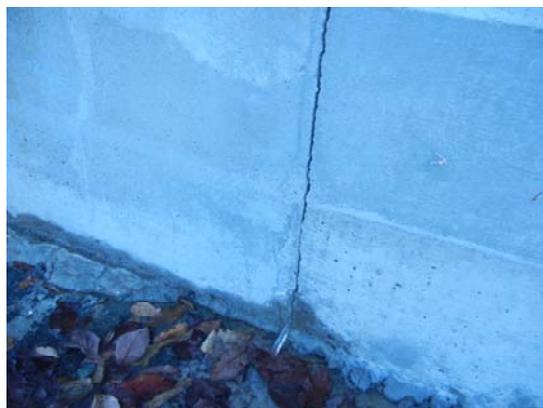
コンクリート製床の継ぎ目(ひび割れ)からの漏えいと想定される箇所

12月5日、ハウス内の漏えい水の排水を実施し、現場確認を行ったところ、分割施工したコンクリート製床の継ぎ目の一部について、シール材の変形により間隙が広がっている箇所が確認された。ハウス外への流出部から想定すると、ハウス外流出のほとんどがこの箇所からと推定された。

12月5日、ハウス内の漏えい水の排水を実施し、現場確認を行ったところ、分割施工したコンクリート製床の継ぎ目の一部について、シール材の変形により間隙が広がっている箇所が確認された。ハウス外への流出部から想定すると、ハウス外流出のほとんどがこの箇所であったため、コンクリート床の継ぎ目の間隙が広がった箇所がハウス外漏えいの主原因だと

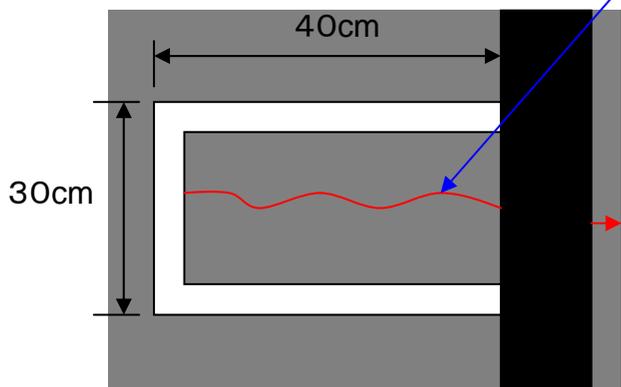
ひび(漏えいルート)

- ・試験日時:平成23年12月5日14:30~15:30
- ・ハウス外への流出水はにじみ程度であり、測定不能であった。
