福島第一原子力発電所及び福島第二原子力発電所
における対応状況について（平成23年12月版）

福島第一原子力発電所

被災直後の対応状況について

本資料は、現時点で得られている各種情報や関係者の証言を基に事実関係を取りまとめたものです。今後も事実関係の調査を継続していく中で、新たな事実が判明した場合には、改めてお知らせいたします。

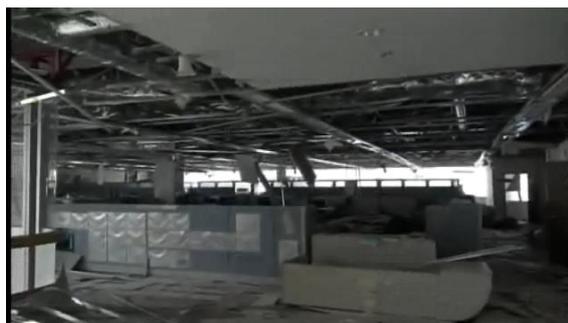
事務本館の状況

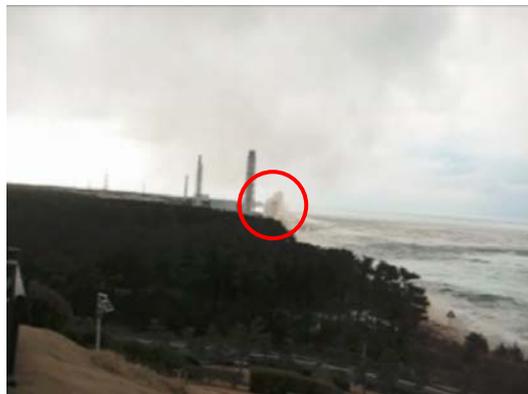
約 50m の津波のしぶき

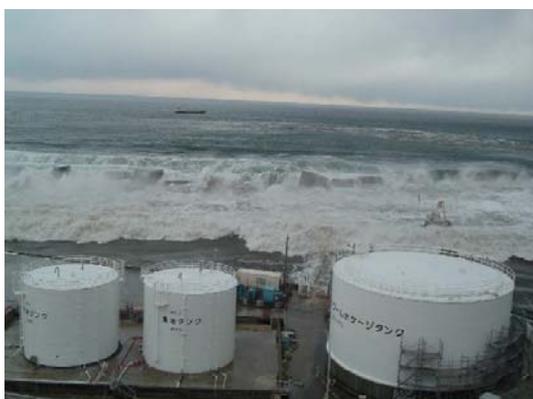
約 10m の防波堤を破壊して押し寄せる津波

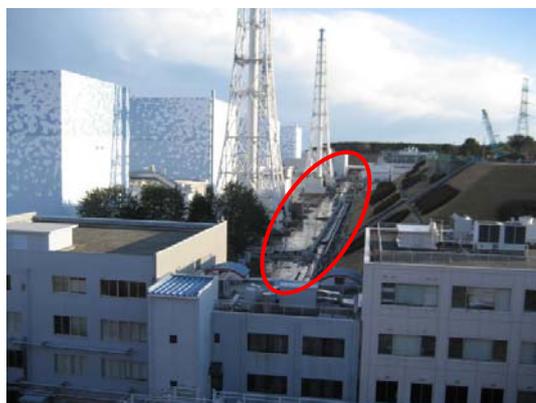
津波により 1~4 号機全域が浸水

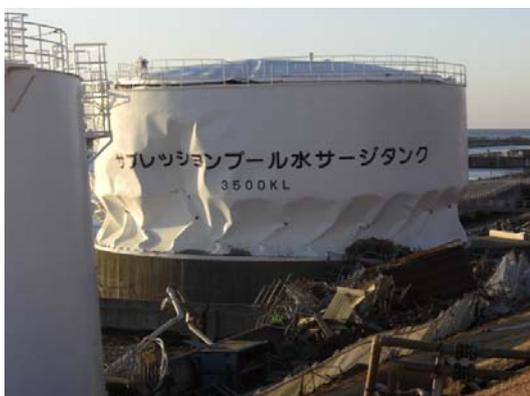
津波で変形したタンク
(上の写真の右のタンクと同一)

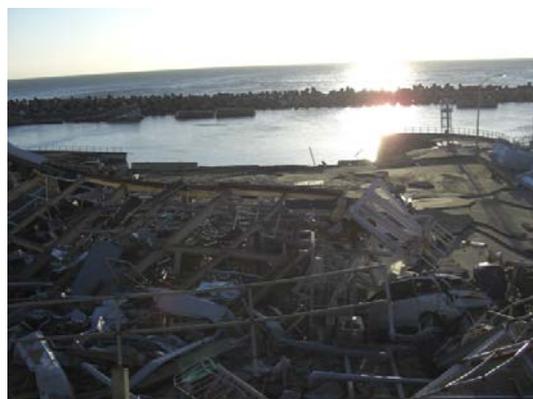
津波襲来後の海側の状況

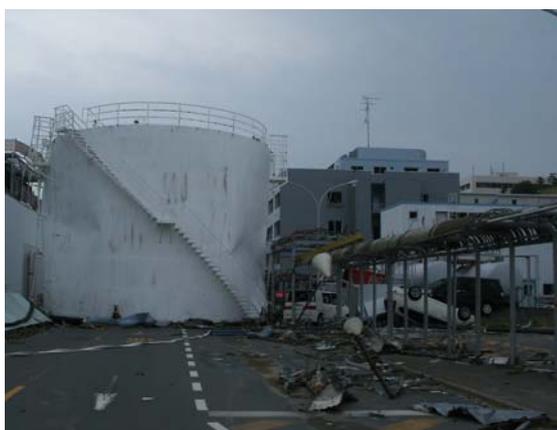
津波で流されて道をふさいだ重油タンク
(直径11.7m×高さ9.2m)

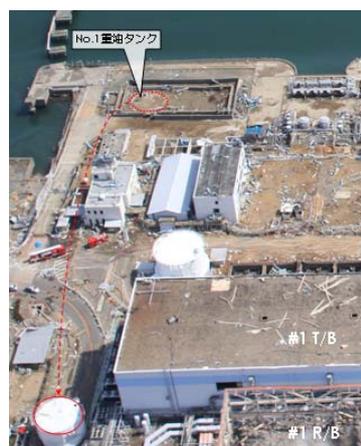
重油タンクは，津波により
1号機タービン建屋北側脇
まで漂流

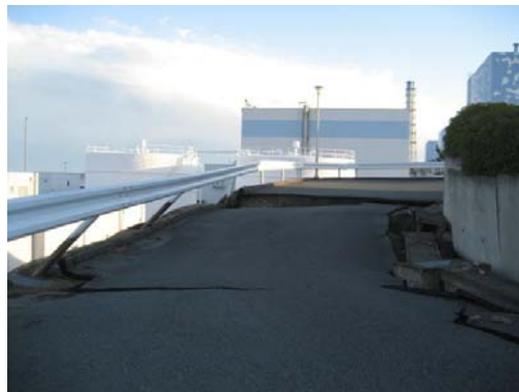
ひび割れて通行不可になった構内道路

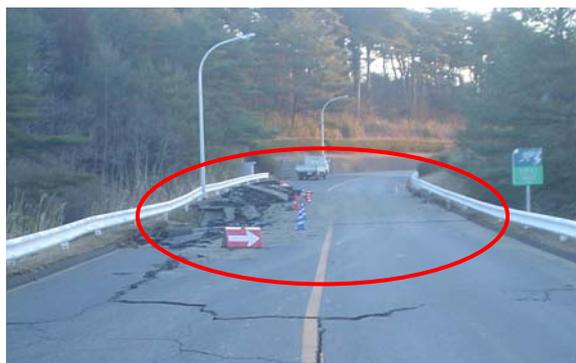
5,6号へのアクセス道路の損傷状況
(復旧後の状況。片側の道路の舗装をはいで、
碎石や砂利を流用して片側車線を復旧)

- ・ 構内道路の健全性確認の結果から、5,6号機へのアクセス道路の復旧作業を行うこととした。
- ・ 発電所の耐震強化工事等のために構内に入っていた協力企業に連絡して、重機の手配を依頼。バックホー（油圧ショベル）と、段差の復旧に必要な砂利を積んだダンプを確保。
- ・ 社員3名で、作業着、防寒着、ヘルメットを着用して現場に出発。重機を運んできた協力企業と合流し、10名程度で復旧作業を実施。ダンプに積んだ砂利に加えて、通行不能となっていた片側の道路の舗装をはいで、その下の碎石や砂利を復旧に使用。バックホーを使用して、もう片側の道路を平らに

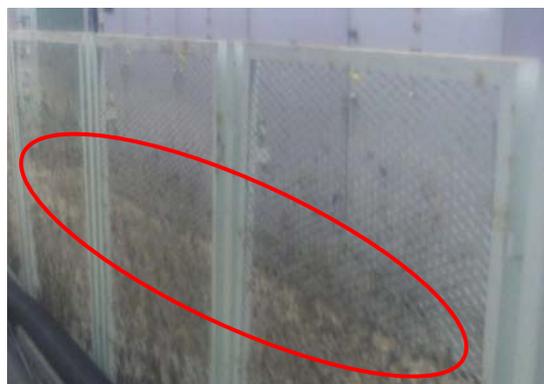
- 次に、P/C (1C) (1D)や直流電源設備のあるコントロール建屋地下階の電気品室に向かう。電気品室の堰(高さ30~40cm)まで水が溜まっていたため、遠目でP/C (1C) (1D)は浸水跡があることを確認。

1号機タービン建屋1階M/Cの状況

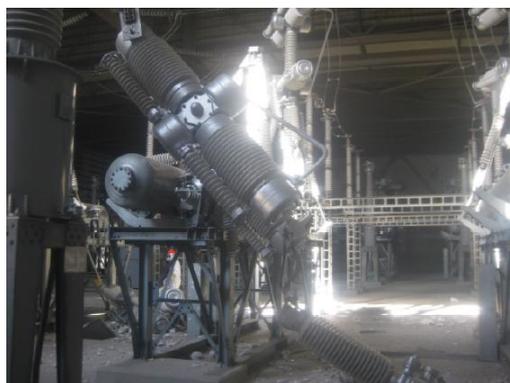
地震により開閉所の遮断器が損傷して一部が落下

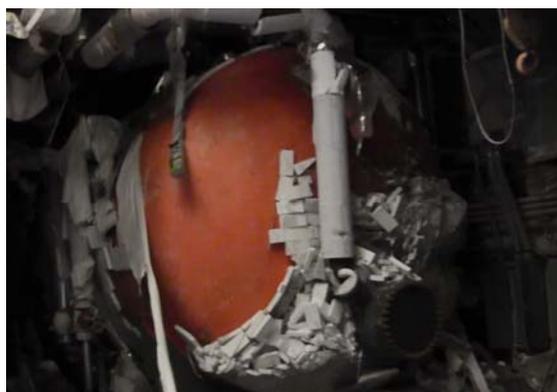
IC 外観 (撮影日 : H23. 10. 18)

〔朱色部は IC 胴部。爆発の影響で銀色の保温材は剥がれたものと思われる。〕

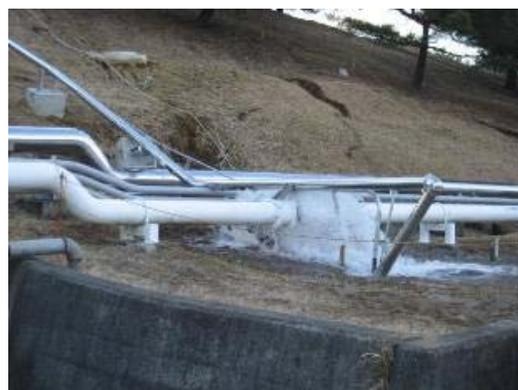
- ・ 消火栓からの噴き出しや、変圧器防災配管からの漏えいが確認され、FP の水源であるろ過水タンクの水がなくなる可能性があったことから、消防隊と発電班は、漏えいを止める作業を開始。変圧器防災配管からの漏えいを止める

変圧器防災配管の漏えい

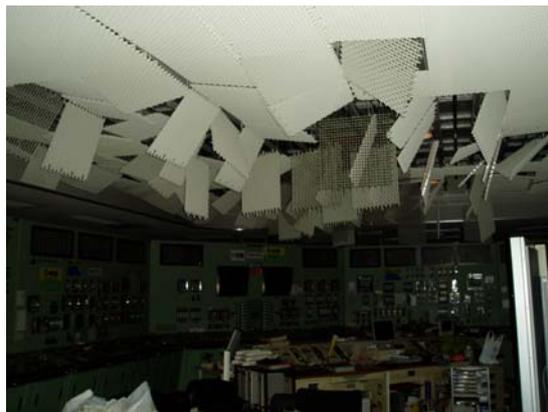
爆発後の中央制御室の状況

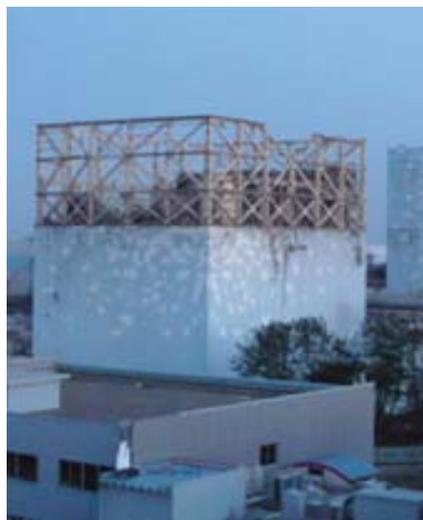
爆発後の1号機原子炉建屋

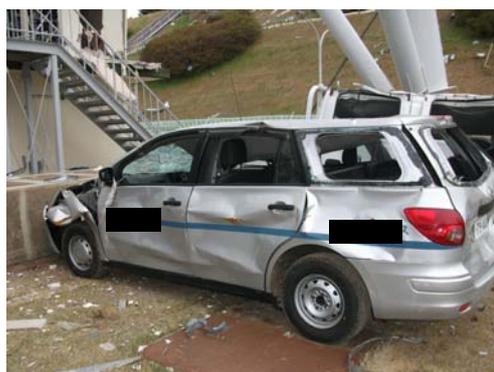
爆風により大破した車

〔 3/11 夜にバッテリー輸送に用い, 1号機主排気筒側に駐車 〕

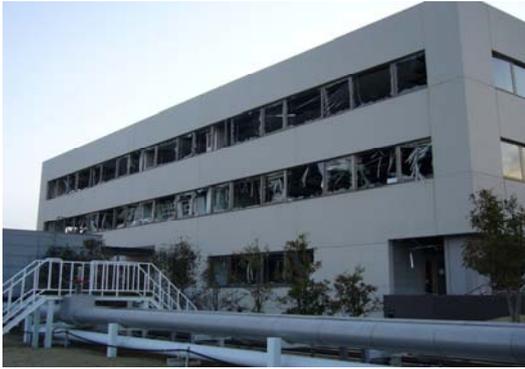
爆風により窓ガラスが割れた事務本館

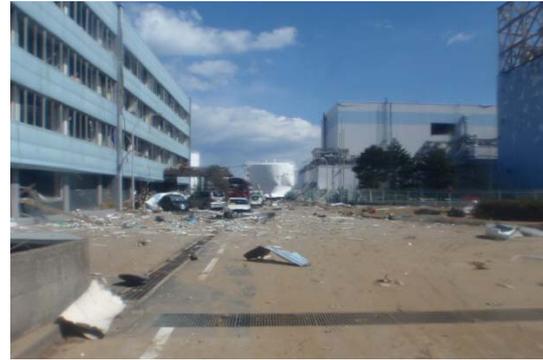
爆風により窓ガラスが割れた旧事務本館
(右端が1号機)

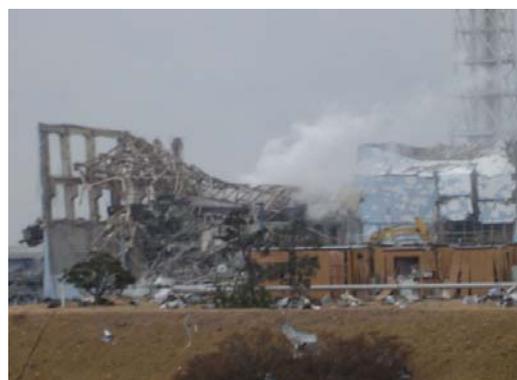
4 号機損傷状況（写真右）
（写真左は 3 号機）

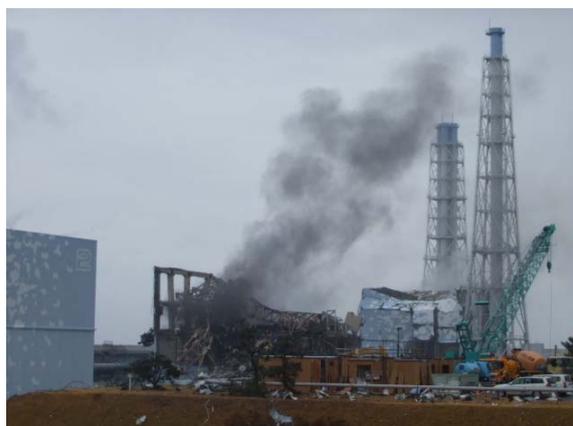
爆発後の3号機の外観
(撮影日: H23. 3. 21)

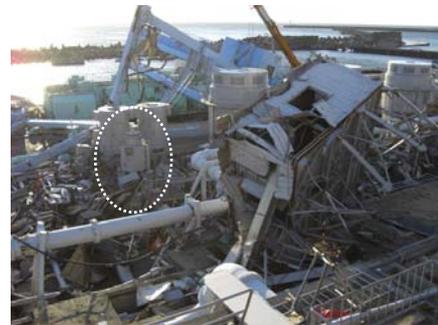
- 6号機DG（6A）を冷却するための海水ポンプについては、津波で海水を被ったものの、運転員および復旧班が屋外の海水ポンプエリアの浸水状況や外観の損傷状態等の目視点検、絶縁抵抗測定等を実施して健全性を確認し、3月18日19:07に起動した。
- 3月19日4:22、6号機DG（6A）を起動し、5号機及び6号機用の非常用電源としてDGを2台確保できた形となった。

海水ポンプエリアの状況
(○内がDG（6A）海水ポンプ)

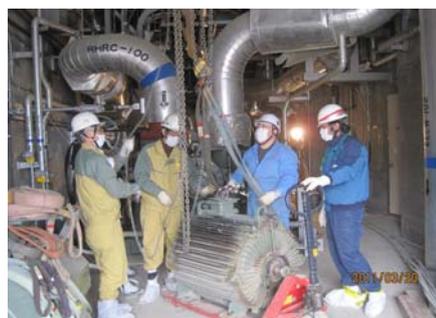
- 1号機の原子炉の除熱を行うために重要な海水系設備の一部は、モータの洗浄を実施したが絶縁抵抗が回復しなかったため、三重県から自衛隊の輸送機でモータを運んだ。発電所にモータが到着後、直ちに取り付け、仮設ケーブルとの結線を開始し、3/13夕方までに作業を終えた。
- 4号機の原子炉の除熱を行うために重要な海水系設備の一部のモータについては、絶縁抵抗が回復しなかったため、モータの分解点検と取替準備を平行で実施した。分解点検の結果、既設モータは使用できないことが判明したため、柏崎刈羽原子力発電所から陸送したモータを使用することとした。モータの搬入にあたっては、4号機H_x/Bの扉が開かなかったために扉を破壊するなど、搬入作業が難航した。

ポンプモータ復旧作業
(作業状況は後日のもの)
