福島第一原子力発電所における蒸発濃縮装置からの
放射性物質を含む水の漏えいを踏まえた対応について

平成 24 年 1 月 31 日
東京電力株式会社

1. 今回の漏えいが発生した原因と再発防止対策

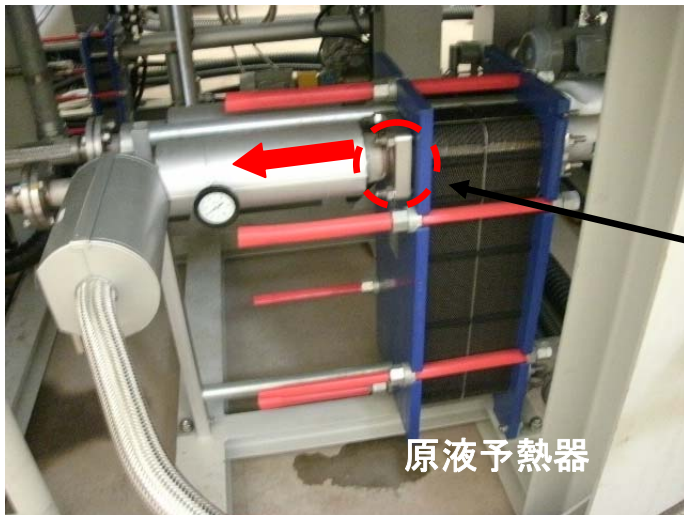
漏えい箇所概略図

12月5日、ハウス内の溜まり水の排水を実施し、現場確認を行ったところ、蒸発濃縮装置3AのVVCC蒸発器（低濃縮装置ユニット）上流に設置されている原液予熱器出口側のRO濃縮水（蒸発濃縮装置の処理原水）配管との接続フランジ部から漏えい跡が確認されたため、当該箇所からの漏えいの可能性が高いと推定した。

12月8日に蒸発濃縮装置3Aにろ過水による水張りを行い、漏えい箇所の確認を行ったところ、漏えい箇所は原液予熱器出口フランジ部であると特定された。

漏えい箇所

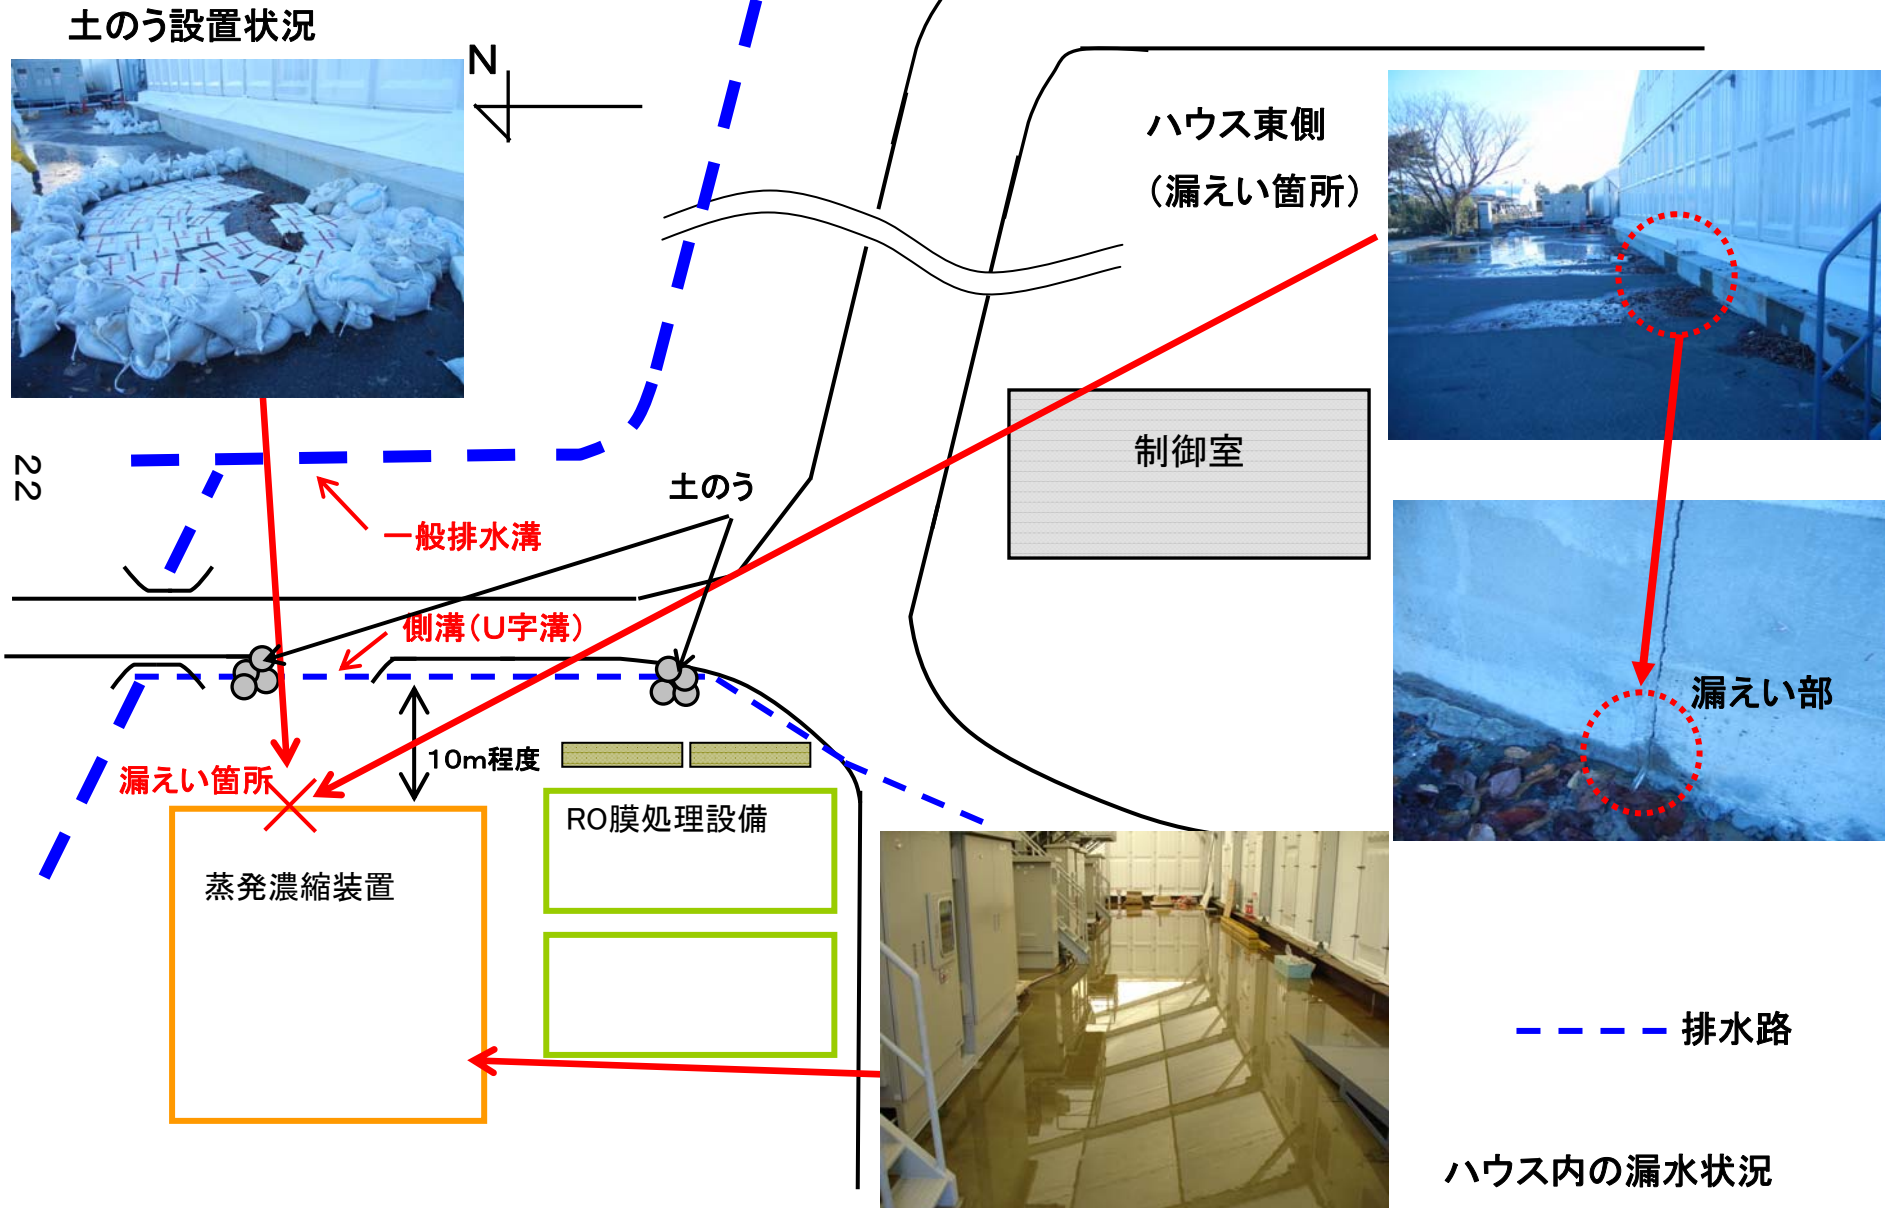
漏えい状況図

12月5日、ハウス内の溜まり水を排水し、現場確認を行ったところ、分割施工したコンクリート製床の継ぎ目の一部について、シール材の変形により間隙が広がっている箇所が確認された。ハウス外への流出部から想定すると、ハウス外流出のほとんどがこの箇所からと推定された。

また、コンクリート製床と堰の接合部分の隙間を塞ぐシール材の一部に、シール材の劣化によると思われる損傷が確認され、漏えい水の一部はここからも流出したと推定された。

12月5日、ハウス内の漏えい水の排水を実施し、現場確認を行ったところ、2分割で施工したコンクリート製床の継ぎ目（1箇所）の一部について、コンクリートの収縮により間隙が広がっている箇所が確認された。ハウス外への流出部から想定すると、ハウス外流出のほとんどがこの箇所であったため、コンクリート床の継ぎ目の間隙が広がった箇所がハウス外漏えいの主原因だと推定された。

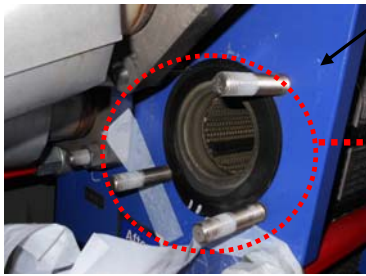
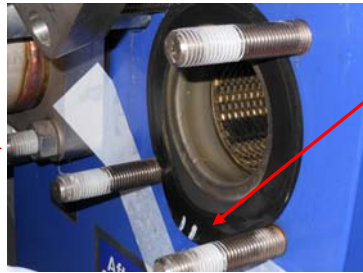
パッキン状態 (機器分解時)

同日、原液予熱器出口フランジ部の分解点検を実施したところ、当該フランジパッキンがずれていること、および、その締め付けナット4本中の2本に緩みがあることが確認された。

パッキンがずれて、
外側にはみ出ている。

また、蒸発濃縮装置のナットの緩み対策として、パッキンの応力緩和等の負荷特性に優れたグラファイトに材質を変更した。

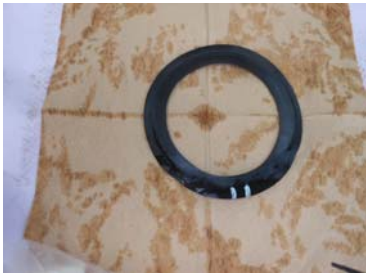
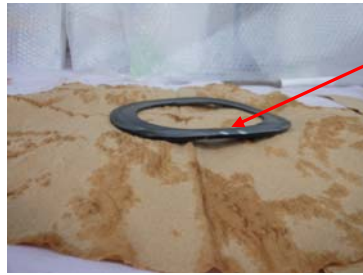
パッキン状態 (単体)

パッキンの変形がある

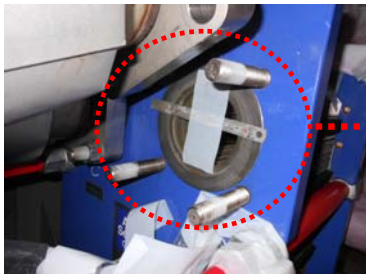
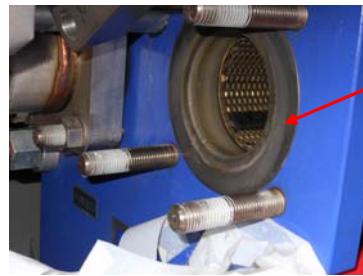
原液予熱器側フランジ面

フランジ面に異常無し

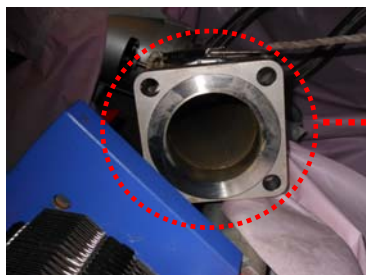
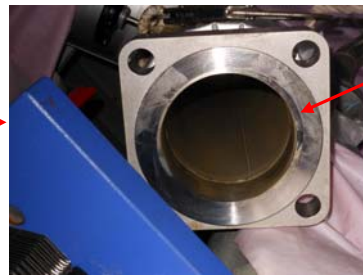
接続配管側フランジ面

フランジ面に異常無し

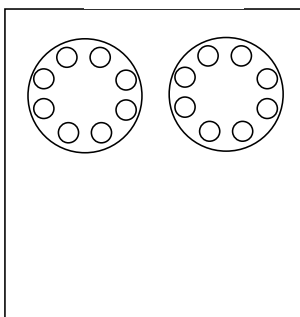
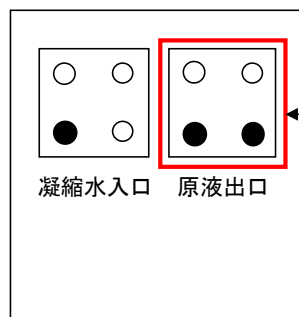
2. 原液予熱器フランジボルト緩み確認結果

12月21日に蒸発濃縮装置3B,3C原液予熱器出口フランジ部の状況確認を行ったところ、同様の箇所ですットの緩みが確認されたことから、運転中のパッキン応力緩和等により、緩んでいたものと推定された。

漏洩箇所

○: 緩み無し
●: 緩み有り(手で回転)

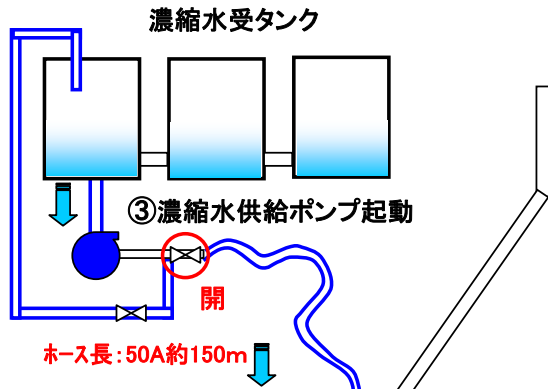
【蒸発濃縮装置3A水漏れメカニズム】

濃縮水供給ポンプを起動させずに、蒸発濃縮装置を運転したため、原液予熱器にR0濃縮水(当時約10℃)が流れず、原液予熱器内配管の水温が約70℃(温水)まで上昇したことにより、水の飽和蒸気圧が上昇し、気相に変化しやすく(ボイドが発生しやすい状態)になっていた。

この状態で濃縮水供給ポンプを急に起動したことから、原液予熱器内配管で圧力変動を起こし、気化しやすい状態であった内部流体に作用することによりボイドが発生した。そして、ボイド消滅時の衝撃(ウォーターハンマー)が発生したことで当該フランジ部のパッキンが装置外部に押し出され、漏えいに至ったと推定された。

- ①濃縮供給ポンプを起動せず、蒸発濃縮装置を運転したため原液予熱器部の廃液温度上昇(約70℃)。
- ②廃液が供給されないため種発生タンクの液面が低下し液面「低」となり、蒸発濃縮装置が待機状態となる。
- ③濃縮水供給ポンプが停止していることに気づき、蒸発濃縮装置を停止することなくポンプを急に起動したことから、原液予熱器部にて、圧力変動によるボイドが発生しボイド消滅時の衝撃(ウォーターハンマー)で原液予熱器出口フランジ部のガスケットが変形し漏洩に至った。

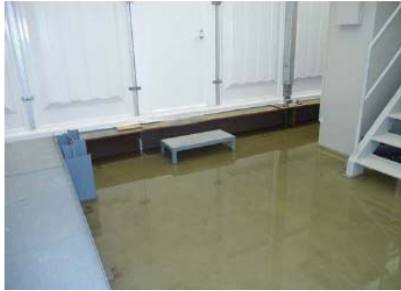
①

蒸発濃縮装置3A水漏れ時状況

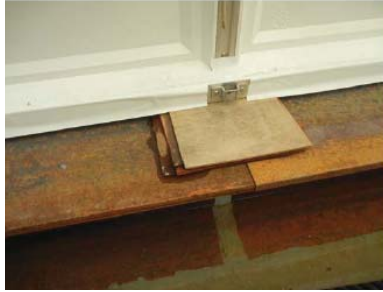
②

蒸発濃縮装置3Aシール部修理前

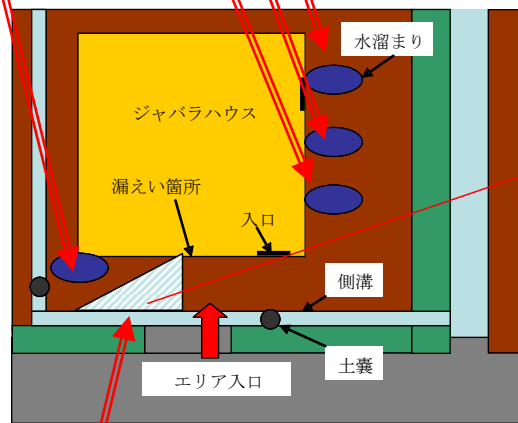
コンクリート製床と堰の接合部分からの漏えいと想定される箇所

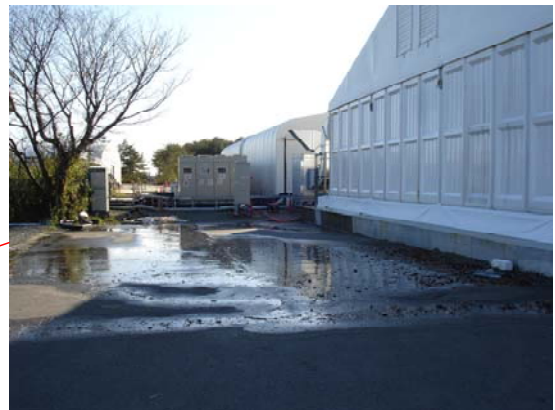
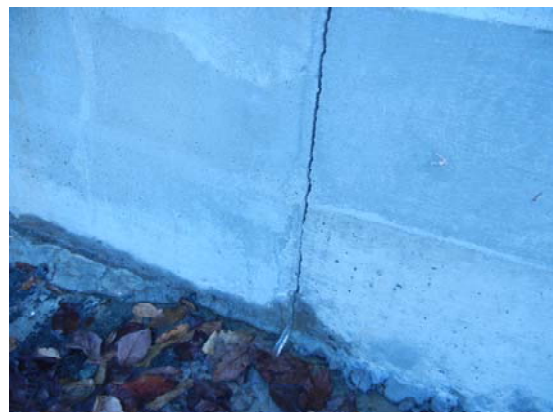
コンクリート製床の継ぎ目(ひび割れ)からの漏えいと想定される箇所
