福島第一原子力発電所における蒸発濃縮装置からの  
放射性物質を含む水の漏えいに対する対策の実施報告について

平成 24 年 1 月 31 日  
東京電力株式会社

本報告書は、「福島第一原子力発電所における蒸発濃縮装置からの放射性物質を含む水の漏えいに対する対策の実施について（厳重注意）」（平成 23・12・13 原院第 3 号 平成 23 年 12 月 13 日）にて、指示があった内容について報告するものである。

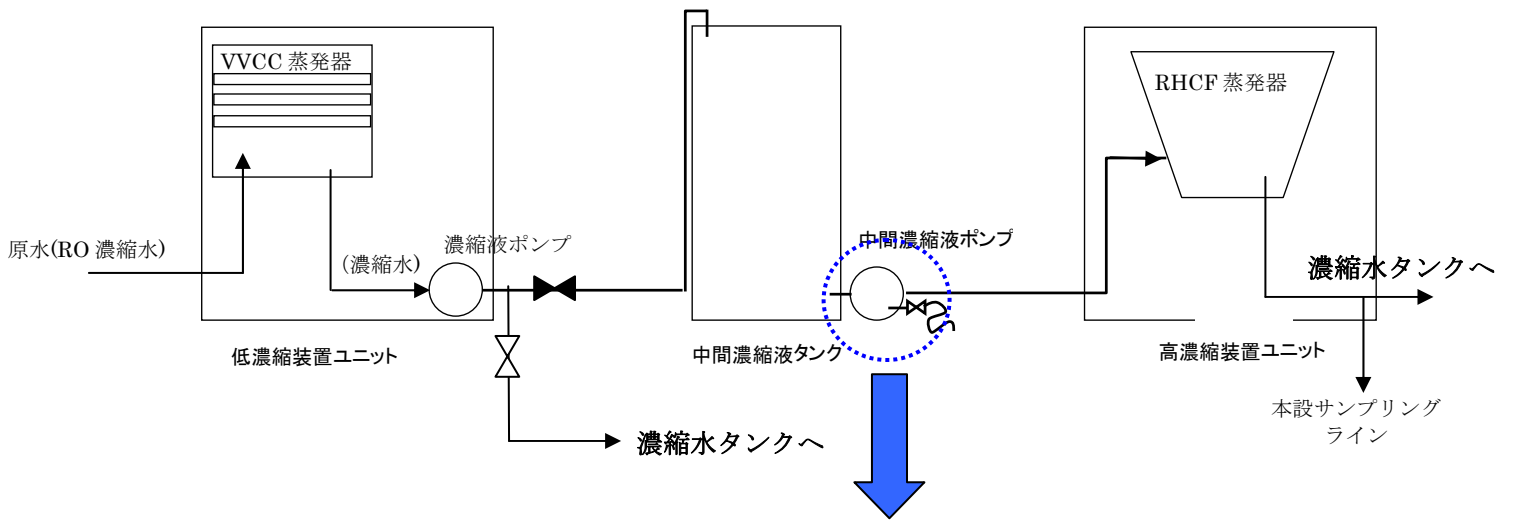
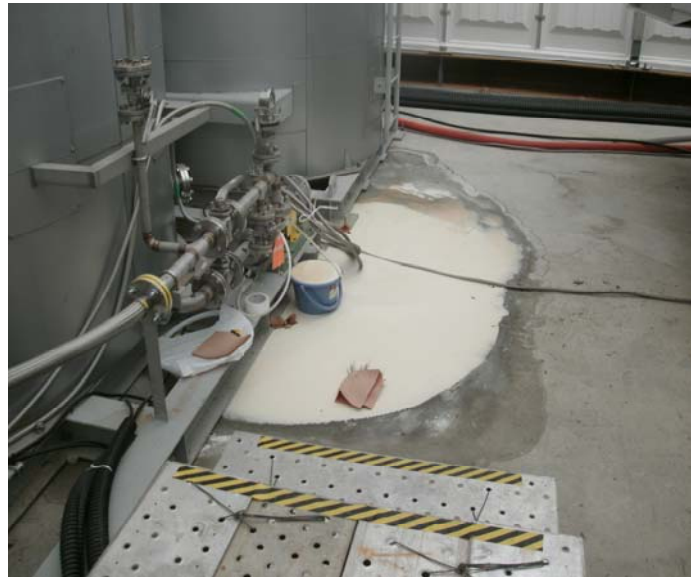
蒸発濃縮装置の概略系統図

漏えいした液体は、蒸発濃縮装置3Cの低濃縮装置ユニットで発生した濃縮廃液を一時貯蔵する中間濃縮液タンク下流に設置されている中間濃縮液移送ポンプのドレンラインに取り付けされたホースより漏えいしており、白色の粘性の高い液体\*であることから、低濃縮装置ユニットで発生した濃縮廃液と推定された。今回サンプリング分析を実施した濃縮廃液の放射能濃度分析結果は以下の通り。(添付資料-5 漏えい水の分析結果)

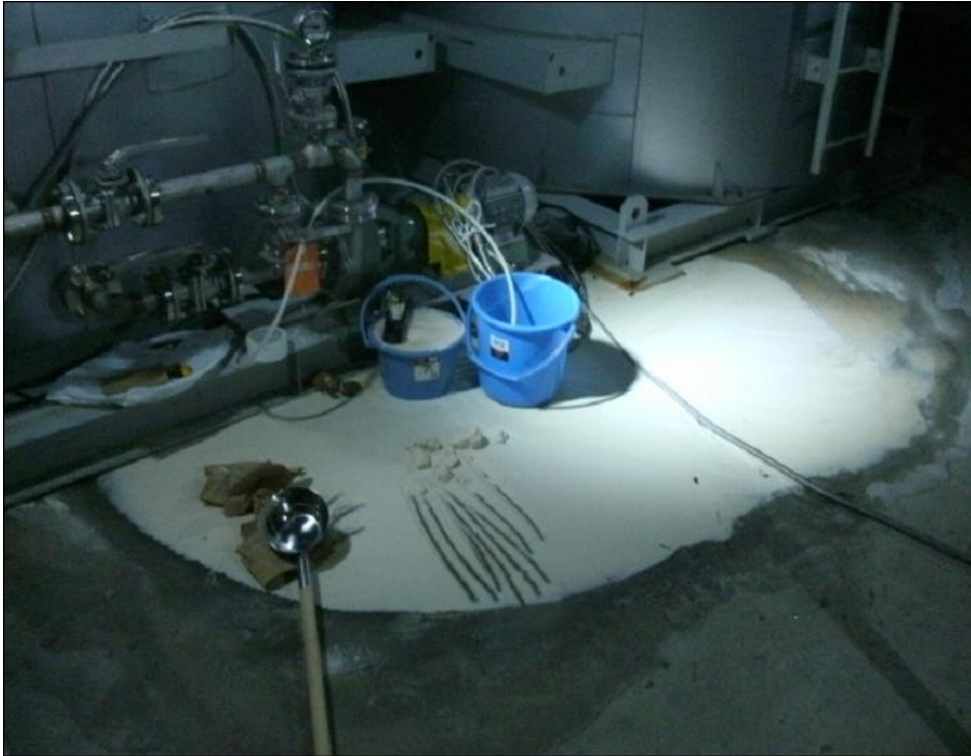
バケツ設置時(1回目)

12月12日16時頃、当社社員が、蒸発濃縮装置 3 C の濃縮廃液のサンプリング後の残液（滴下状のもの）を受け止めるために設置しているバケツが一杯になっており、さらに、周囲の床面に半径 1 m 程度の半円状に溢れ出ていることを確認した（バケツ約 7 L、床面約 3 L）。バケツへは、中間濃縮液ポンプのドレンラインに取り付けたサンプリング用のホース（以下、「ホース」）が挿入されており、このホースからの漏えい水がバケツ及び床面に漏えいしたものと推定された。なお、この時点での現場確認時は、漏えいは継続していないことが確認された。

平成23年12月12日  
16時頃の漏えい状況  
(19時30分頃 撮影)

- ・バケツ 約 7 リットル
- ・床 面 約 3 リットル

白色部(1mm厚)  
黒色部(濡れているが厚みなし)

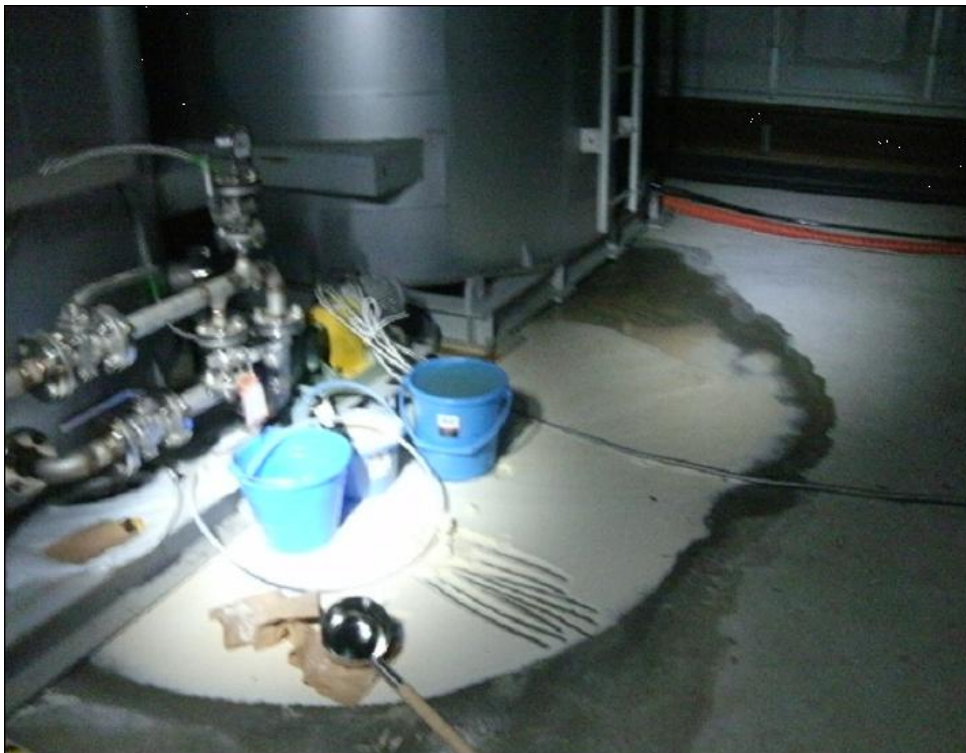
バケツ設置時(2回目)

20時50分頃、保安検査官及び当社社員が漏えい箇所の現場確認をしたところ、交換したバケツが満水となり、さらに周囲の床面に溢れており、漏えい範囲が半径 1.5 m 程度の半円状に拡大していることを確認した。（更なる漏えい量：バケツ約 12 L、床面約 7 L）

また、ホースを取り付けてある中間濃縮液ポンプのドレンラインの元弁が微開状態（約10度から約20度程度開）となっていることが確認されたことから、全閉状態とした。

平成23年12月12日  
20時50分頃の漏えい状況  
(21時頃 撮影)

- ・バケツ 約 7 リットル  
+ 約 12 リットル  
(計: 約 19 リットル)
- ・床 面 約 3 リットル  
+ 約 7 リットル  
(計: 約 10 リットル)

白色部(1mm厚)  
黒色部(1mm厚)

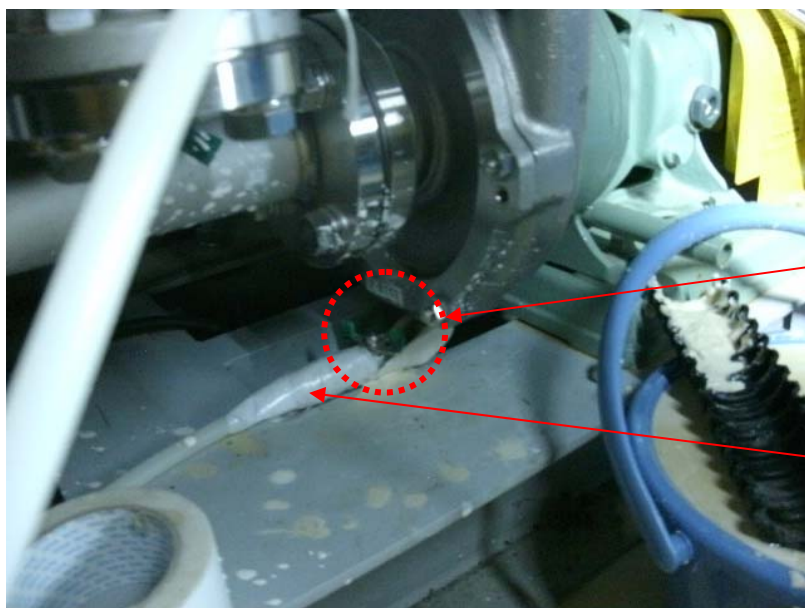
①ホース取付け状態  
(漏えい時の状態)

ホースはサンプリング用に仮設置したものであるが、仮設ホース等の信頼性の観点から使用に問題があるとし、当該サンプリングラインは使用しないことにしたが、直ちに撤去は行わなかった。また、ドレンライン元弁はポンプ下部にあり操作性が悪く、開閉状態が確認しづらい位置に設置されていたことから、蒸発濃縮装置3A漏えい事象に伴う現場作業時に当社社員がホース、バケツに触れたことで、元弁が微開状態となり漏えいに至ったものと推定された。

このときに、ホースを動かしたことでドレンラインとホースを接ぐ養生テープが、元弁に触れ元弁が微開になったと推定された。

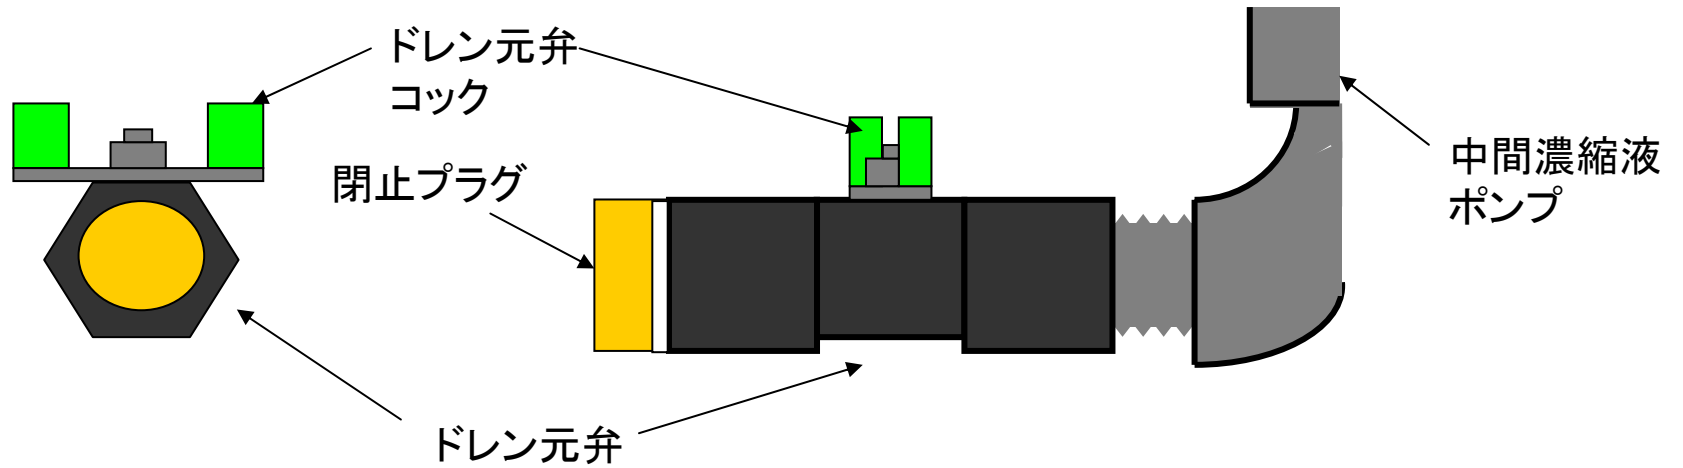
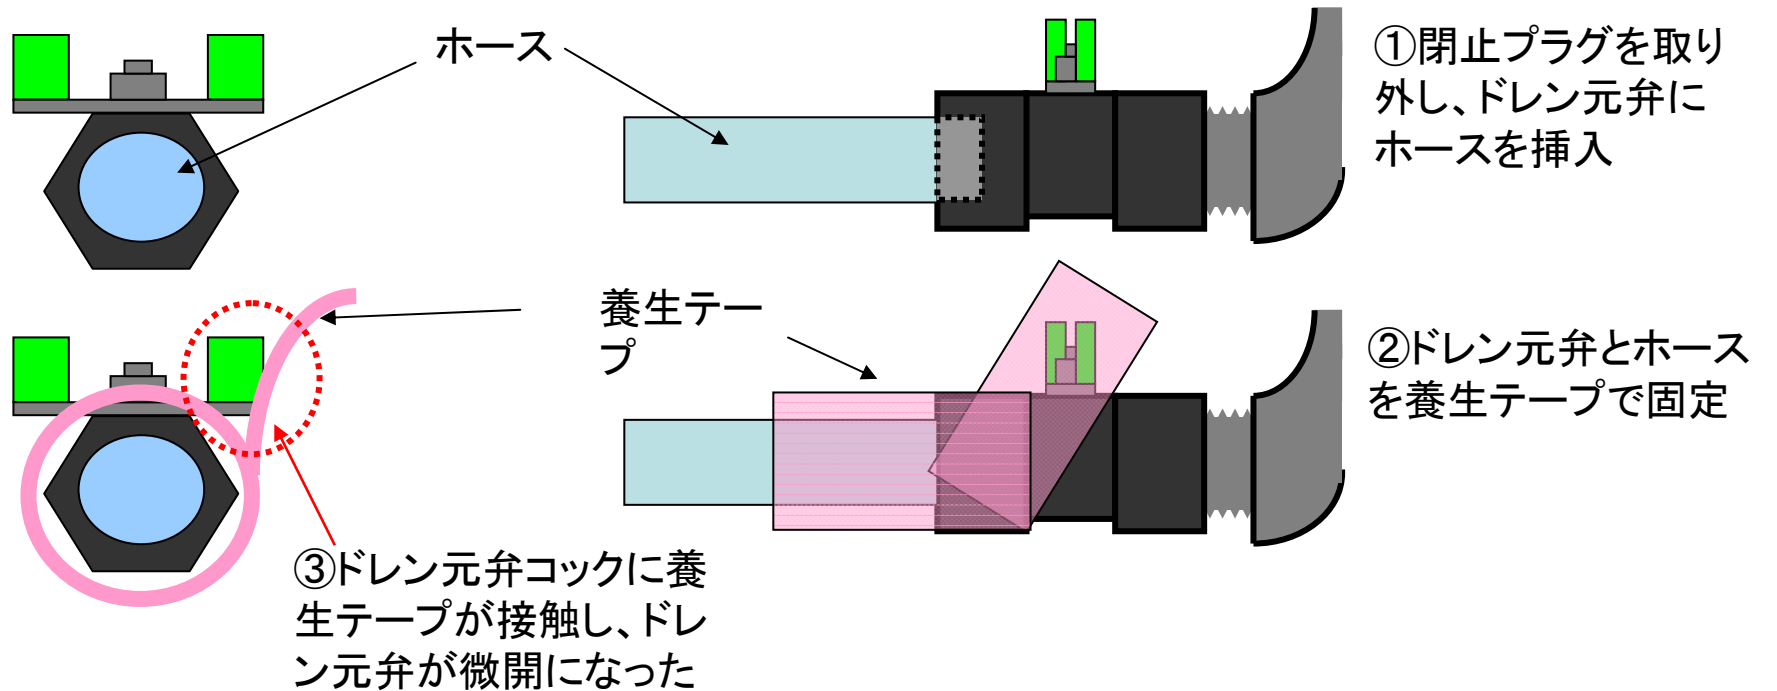
## ドレン元弁へのホース設置状況概要図

漏えい当日、19時30分に漏えいが一旦停止したと判断した後、20時50分に再漏えいが発生した理由は、上記と同様にドレンラインとホースを接ぐ養生テープが、元弁に触れ元弁が、再度、微開になったことに気が付かなかったと推定された。
