福島第一原子力発電所における非常用高台炉注水ポンプ付近等からの
水の漏えいを踏まえた対応について

平成24年2月10日
東京電力株式会社

1. 漏えいの原因と再発防止対策について

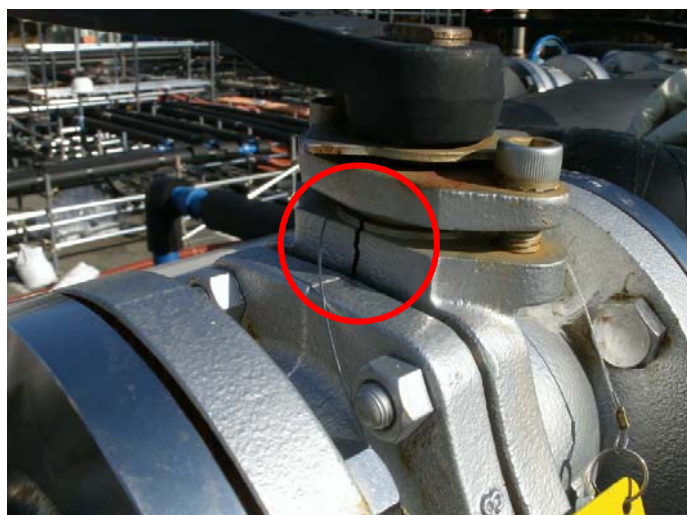
No.1: 常用高台炉注水ポンプB 出口ベント弁

- ・ 常用高台炉注水ポンプベント弁の損傷・漏えいについては、凍結防止対策として保温材取り付けを実施していたが、滞留部かつ配管部を優先的に実施していたため、当該部の保温材の取付けが間に合わず、凍結した。(添付-1 表の No. 1)
- ・ 非常用高台炉注水ポンプ(C)流量調整ユニット内レデューサフランジ部からの漏えいについては、凍結防止対策として保温材取り付けを実施していたが、配管部を優先的に実施していたため、当該部の保温材の取付けが間に合わず、凍結した。
(添付-1 表の No. 2)

No.	分類	漏洩系統	漏洩箇所	発見日時	水質 (放射線量)	水温	内圧	屋内外	口径	流れの有無	保温材取り付けの有無	漏洩箇所の材質	当初の計画	原因	事象の分類	対策内容	漏えい発生箇所分類				
																	(1)	(2)a	(2)b	(2)c	
1	原子炉注水	常用高台炉注水系	高台炉注水ポンプ(B) 出口ベント弁 (ボンネット部)(K)	2012/1/28 10時29分	処理水 (バックグラウンドレベル)	不明	不明 (バックアップ水頭圧)	屋外	65A	無	無	鑄鉄	保温材取り付け	保温材未取り付け	保温材取り付けが完了していない箇所の凍結漏えい	保温材取り付け	○				
2		非常用高台炉注水系	非常用高台炉注水ポンプ(C) 流量調整ユニット内 レデュサーフランジ部	2012/1/29 9時50分	処理水 (バックグラウンドレベル)	不明	不明 (バックアップ水頭圧)	屋外	65A	無	無 (フランジ部のみ無)	SUS	保温材取り付け	保温材未取り付け	保温材取り付けが完了していない箇所の凍結漏えい	保温材取り付け	○				
3		2・3号機CST炉注水系	2・3号機CST炉注水ポンプ 流量計(計4台) (ガラスひび)	2012/1/29 10時02分	処理水 (バックグラウンドレベル)	不明	不明 (CST水頭圧)	屋外	—	無	有	ガラス	保温材取り付け (プラスチック製ケースに収納し、開口部を保温材で養生)	凍結防止に対する配慮不足	計器の凍結漏えい	水抜き		○			
4		常用高台炉注水系	高台炉注水ポンプ(A) ミニマムフローライン フランジ部	2012/1/30 9時03分	処理水 (バックグラウンドレベル)	不明	不明 (バックアップ水頭圧)	屋外	75A	無	無	不明(金属)	保温材取り付け	保温材未取り付け	保温材取り付けが完了していない箇所の凍結漏えい	保温材取り付け (併せてミニフロー運転についても実施)	○				
5		高台炉注水系	ろ過水供給ヘッダー ろ過水ライン仕切り弁B	2012/1/30 15時15分	ろ過水	不明	不明 (ろ過水タンク水頭圧)	屋外	80A	無	無	黄銅	保温材取り付け	保温材未取り付け	保温材取り付けが完了していない箇所の凍結漏えい	保温材取り付け	○

原子炉注水系の設備（3号機復水貯蔵タンクからの注水ラインについては、供用開始前であるため、水抜き保管とし、保温材取り付けの対象外、純水タンク脇炉注水ポンプ吐出ラインについては、消防ホース等を用いていることから、水抜き保管とし、保温材取り付けの対象外）について、保温材取り付けを添付資料—3の通り行うことにした。

また、非常用及び常用高台炉注水ポンプユニットは、難燃シートによる小屋がけを実施した。

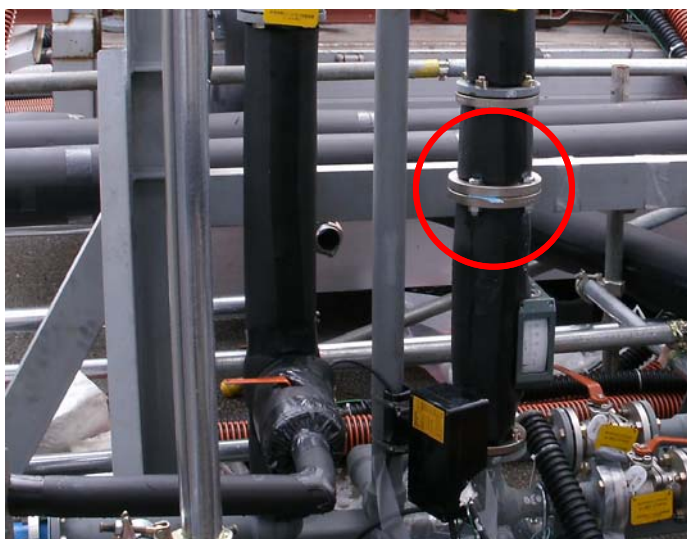
No.2: 非常用高台炉注水ポンプC
流量調整ユニット内フランジ部

非常用高台炉注水ポンプ(C)流量調整ユニット内レデューサフランジ部からの漏えい事象では、側溝への漏えい水の流入が確認されたため、側溝の下流側に土のうによる堰き止めを実施するとともに側溝から採取した水の核種分析を実施した（添付資料－ 6の「高台炉注施設周辺排水路の流末状況図」）。

核種分析の結果、土のうの上流については、Cs134:3,900Bq/L、Cs137:5,600Bq/L、全βは21,000Bq/Lであった。土のうの設置により、下流側にある排水路への流れはないが、側溝内に滞留していた残水については、水中ポンプを用いて回収し処理水バッファタンクに戻すとともに、側溝内の泥についても、土のう袋に回収し保管している（添付資料－ 7の「側溝内の泥回収状況」）。

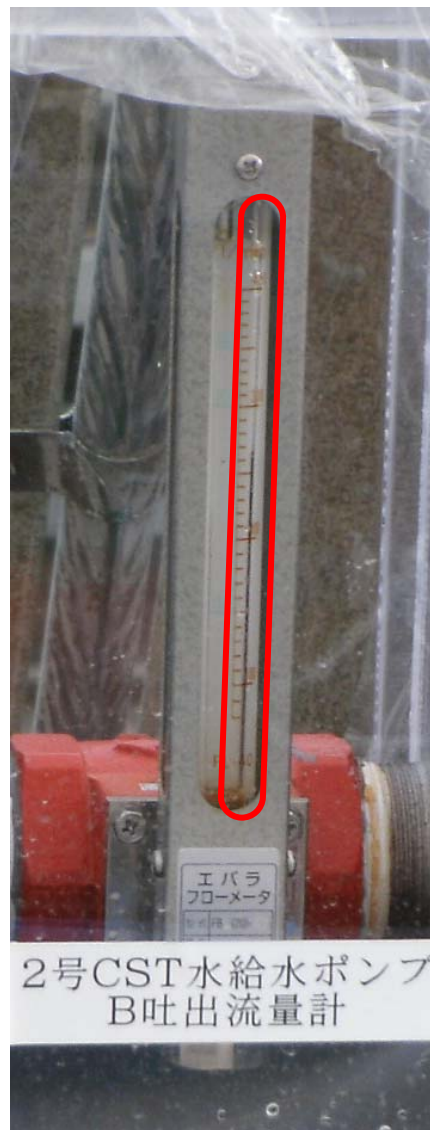
No.3: 2号CST炉注水流量計

- ・ CST 炉注水ポンプの流量計については、凍結防止対策として、流量計の廻りを覆ったプラスチック製ケースの開口部に保温材を取り付け、養生していたが、カバー全体に保温材を取付けていなかったため、凍結防止対策として十分でなく、流量計が凍結した。(添付-1 表の No. 3)
- ・ 4 号機 SFP 循環冷却設備二次系冷却塔 (以下、AFC) については、AFC による過冷却を防止するため、外気温の低下時には AFC ファン運転台数を低減する計画であった。しかし、台数低減による過冷却防止効果の検討が十分でなかったため、外気温度の低下とともに二次系の冷却水温度が低下し、冷却コイル内で冷却水が凍結した。(添付-1 表の No. 9)

- ・ 凍結防止対策が必要な小口径配管を抽出し、循環運転及び保温材取り付け等の対策を行う。
- ・ 外気温低下時における AFC 台数低減の運用を、二次系冷却水温度が氷点下に達することがないように、同温度に基づき管理するよう見直しを実施した。また、待機側系統については (AFC のファンを停止した状態で) 常時通水することを対策としていたが、これについても系統の水抜きまたは保温材の取り付けを実施する。

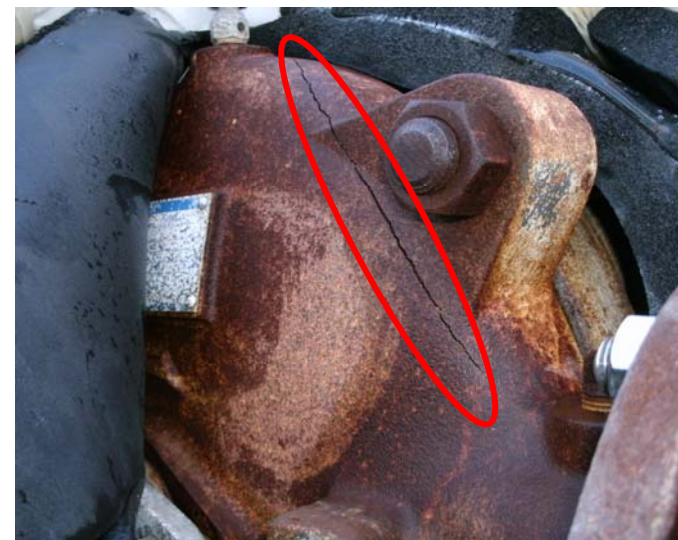
No.7: 純水タンク脇炉注水ポンプ(B)
ポンプケーシング

- ・ 純水タンク脇炉注水ポンプケーシングの損傷・漏えいについては、凍結防止対策として保温材取り付け及び水抜きを実施していたが、一部保温材の取付けが困難な箇所（軸封部等）があること、また、ポンプケーシング内の水抜きが不十分であったことから、内部の残水が凍結した。（添付-1 表の No. 7）
- ・ SFP 非常用注水系非常用注水ポンプ出口ヘッダー部の漏えいについては、下流側で放水することにより常時通水を実施していたが、放水用のホースの敷設状態が適切でなく、放水した水が地面で凍結・堆積した結果、放水部で流れが徐々に阻害されて停止（凍結）に至り、当該ヘッダー一部で水が滞留し凍結した。（添付-1 表の No. 8）
- ・ 3号機 SFP 循環冷却設備二次系補給水ヘッダーの凍結漏えいについては、ヘッダー内の一部の弁を開とすることにより常時通水していたが、他の閉止していた弁部が滞留部となっており、この部分が凍結した。（添付-1 表の No. 10）

6		高台炉注水系	ろ過水供給ヘッダー ろ過水ライン仕切り弁C	2012/1/30 22時50分	ろ過水	不明	不明 (ろ過水タンク水頭圧)	屋外	80A	無	無	黄銅	保温材取り付け	保温材未取り付け	保温材の施工が完了していない箇所の凍結漏えい (漏えいには至っていないがNo.5と同様の事象のため記載)	保温材取り付け	○				
7		純水タンク脇炉注水系	純水タンク脇炉注水ポンプ(B) ポンプケーシング	2012/1/31 16:00	ろ過水	不明	不明 (純水タンク水頭圧)	屋外	—	無	有	鑄鉄	保温材取り付け、水抜き	残水(水抜き不十分)	残水による弁等の凍結漏えい	ポンプドレン等からの十分な水抜きの実施				○	
8	SFP	非常用注水系	非常用注水ポンプ 出口ヘッダー(弁蓋)	2012/1/29 11時07分	ろ過水	不明	0.4MPa	屋外	80A	有	無	不明(金属)	連続通水	下流側の放水部で凍結していたため連続通水状態となっていた	残水(滞留水)による弁等の凍結漏えい	・放水部ホースの敷設状態の改善 ・ヘッダー部への保温材取り付け ・ヘッダー部へのハロゲンヒーター設置				○	
9		4号機SFP循環冷却二次系	AFC(エアファンクーラー)冷却コイルA2 (コイル)	2012/1/29 9時35分	ろ過水	21℃	0.2MPa	屋外	不明	有	無	不明(金属)	外気温低下時には順次 AFC台数を低減して運転	AFCによる二次系水の過冷却	流れのある小口径配管(冷却コイル)の凍結漏えい	・AFC及びファン運転台数低減の運用方法の見直し ・待機号機の水抜き		○			
10		3号機SFP循環冷却二次系	補給水ヘッダー (弁箱)	2012/1/29 15時10分	ろ過水	不明	0.4MPa	屋外	65A	有	無	不明(金属)	連続通水	ヘッダー内に滞留部が存在しており、十分な通水効果が得られていなかった	残水(滞留水)による弁等の凍結漏えい	・ヘッダー部への保温材取り付け				○	
11	水処理	淡水化装置(逆浸透膜式)	廃液供給ポンプB系ミニマムフローライン フランジ部	2012/1/28 12:00頃	汚染水処理後 淡水化処理前 (放射線あり)	不明	廃液供給タンク水頭圧	屋外	50A(直後にレデュサーによる絞り部(20A)有)	無	無	炭素鋼	循環運転	循環流量不足(知見不足) 小口径	流れのある小口径配管の凍結漏えい	保温材取り付け 運転手順への反映(交互運転)				○

- ・ 水抜き対策を行なっている対象物の内、残水が発生しやすいポンプ・弁等の複雑な形状の構造物については、機器付きのドレン弁等により十分に水抜きを行う。また、残水が発生しやすいポンプ・弁等の複雑形状しているものを抽出し、保温材取り付け等の対策を行う。また、常用／非常用高台注入ポンプユニットについては、小屋がけも実施する。
- ・ SFP 非常用注水系非常用注水ポンプ出口ヘッダー部のように常時通水により凍結防止を図っている箇所について抽出し、放水先の状態を確認し、放水が阻害され放水部が凍結し得ると考えられた箇所の放水状態の改善及びヒーターの設置を行った。
- ・ 3号 SFP 循環冷却設備二次系補給水ヘッダーのように常時通水により凍結防止を図っているヘッダーを抽出し、ヘッダー内に水が停留し得ると考えられた部分には保温材を取り付けた。

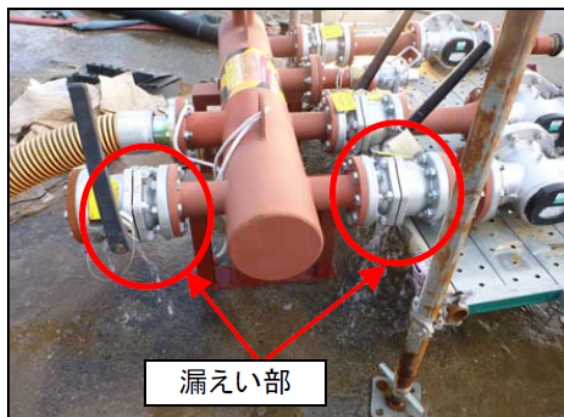
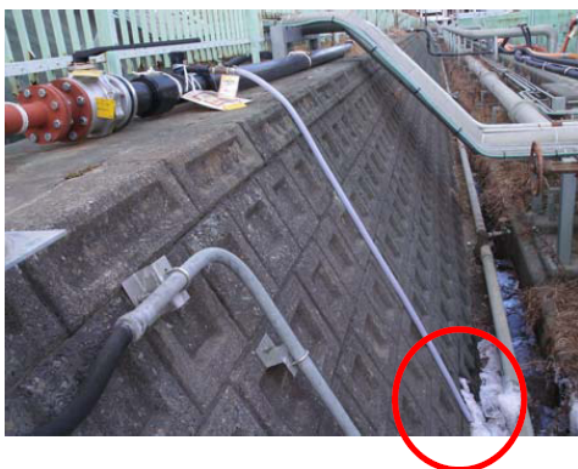
No.8 SFP 非常用注水ポンプ出口ヘッダー

※ホースが法面に這った状態であり、放水した水が法面沿いに凍結し、ホース先端が閉塞し通水が停止した。

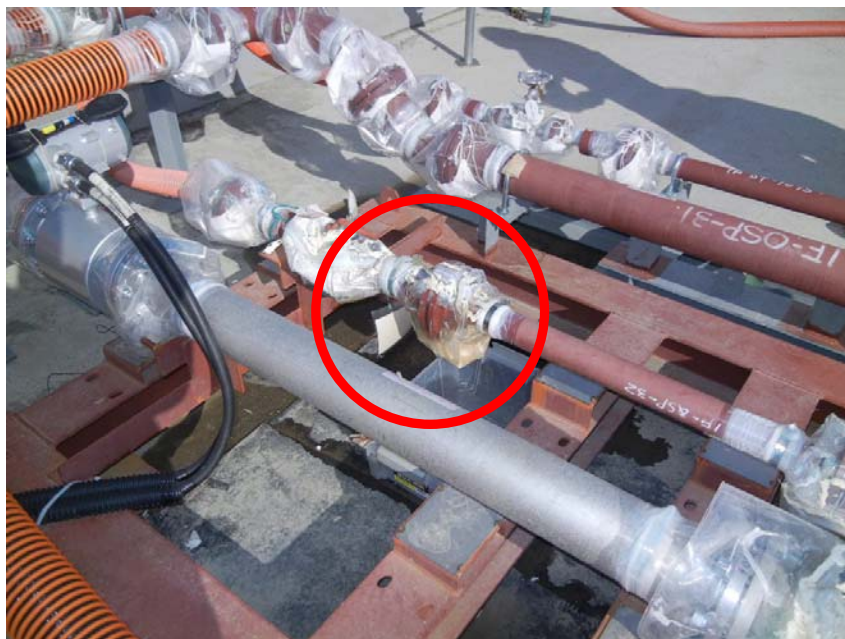
No.11 廃液供給ポンプ(B)ミニマムフローライン部

- ・ 水処理施設廃液供給ポンプ A 系ミニマムフローラインの凍結漏えいについては、凍結防止のためにポンプ循環運転を実施していたが、保温材が取り付けられておらず、且つ流量の少なかったミニマムフローライン (小口径配管) で凍結漏えいが発生した。(添付-1 表の No. 11)
- ・ 水処理施設ボイラー給水系ろ過器逆洗ライン流量計の凍結漏えいについては、設置時より当該ラインに保温材取り付けがなされていたが、流量計については計器の指示値の確認の観点から保温材取り付けがなされておらず、また、フロート式流量計のためガラス部位が凍結漏えいに至った。(添付-1 表の No. 17)

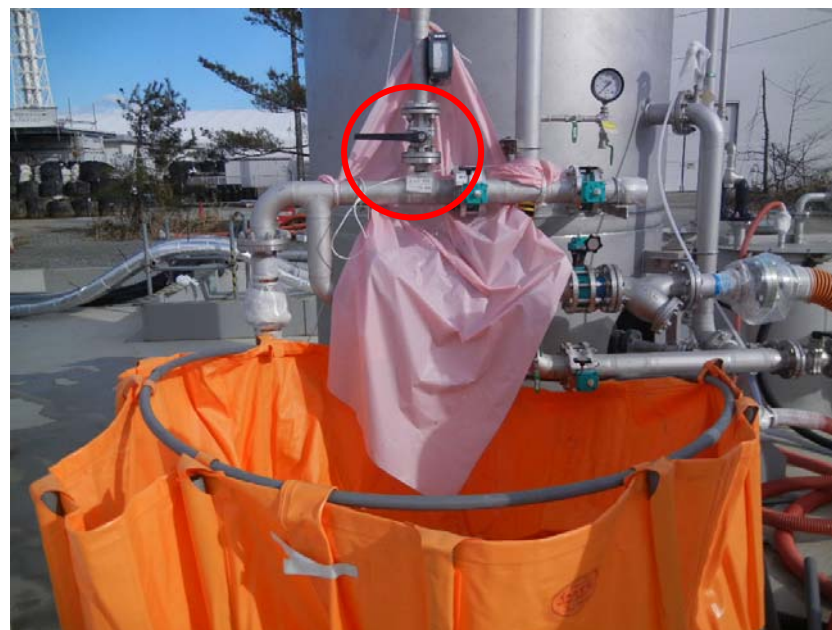
No.12 脱塩器入口ラインの弁フランジ部

- ・ 水処理施設脱塩器入口ライン入口弁フランジからの凍結漏えいについては、凍結防止対策として冬期設備停止及び水抜きを実施していたが、弁（ボール弁）内部の残水が凍結した。（添付-1 表の No. 12）

12		淡水化装置(蒸発濃縮装置)	脱塩器入ロライン 入口弁フランジ部	2012/1/28 12:00頃	処理水(バックグラウンドレベル)	不明	脱塩塔水頭圧 (約0.02MPa)	屋外	40A	無	無	SUS	水抜き	残水(水抜き不十分)	残水による弁等の凍結漏えい	水抜き及び保温材取り付け				○	
13		淡水化装置(逆浸透膜式)	廃液供給ポンプA系ミニマムフローライン フランジ部	2012/1/29 10:05頃	汚染水処理後 淡水化処理前 (放射線あり)	不明	0.3MPa(ポンプ定格揚程)	屋外	50A(直後にレデュサーによる絞り部(20A)有)	有 (少流量)	無	炭素鋼	循環運転	運用不適切 (運転未実施)	凍結防止運転設備の停止による凍結漏えい	・保温材取り付け ・運転手順への反映(交互運転)				○	
14		淡水化装置(蒸発濃縮装置)	脱塩器樹脂移送ライン 弁フランジ部	2012/1/29 11:06頃	処理水(バックグラウンドレベル)	不明	脱塩塔水頭圧 (約0.03MPa)	屋外	50A	無	無	SUS	水抜き	残水(水抜き不十分)	残水による弁等の凍結漏えい	・水抜き及び保温材取り付け				○	
15		淡水化装置(蒸発濃縮装置)	ボイラーB系給水タンク周り	2012/1/29 10:05頃	ろ過水	不明(低温ではない)	(漏えい箇所確認中のため不明)	屋内	(漏えい箇所確認中のため不明)	B有、C無	有	炭素鋼	外気温低下時にはボイラー運転	1台運転していたため、凍結以外の可能性あり(調査中)	1台運転していたため、凍結以外の可能性あり。	検討中					
16		淡水化装置(蒸発濃縮装置)	ボイラーC系給水タンク周り	2012/1/29 10:05頃	ろ過水	不明(低温ではない)	(漏えい箇所確認中のため不明)	屋内	(漏えい箇所確認中のため不明)	B有、C無	有	炭素鋼	外気温低下時にはボイラー運転	1台運転していたため、凍結以外の可能性あり(調査中)	1台運転していたため、凍結以外の可能性あり。	検討中					
17		淡水化装置(蒸発濃縮装置)	蒸発濃縮装置用ボイラー給水系のろ過器逆洗ラインの流量計本体 (ガラスの破損により)	2012/1/29 12:00頃	ろ過水	不明	ポンプ定格揚程 若しくはボイラー用ろ過水タンクヘッド圧	屋外	50A (母管部)	間欠	無	ガラス	計画無し (配管保温材取り付け済み)	保温未取り付け 流量計ガラスの破損 (脆弱部、小口径)	凍結防止運転設備の停止による凍結漏えい	・保温材取り付け又は計器撤去				○

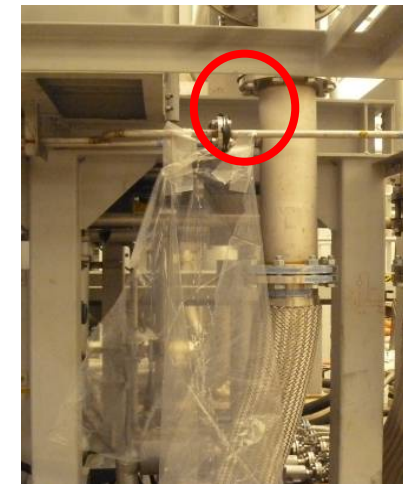
No.18 蒸発濃縮装置3Bシール水冷却器出口ラインフランジ

水処理施設蒸発濃縮装置 3A, 3B シール水冷却器出口ラインフランジ部の凍結漏えいについては、凍結防止対策としてろ過水を連続通水する計画としていたが、蒸発濃縮装置 3A からの漏えい事象の暫定措置として蒸発濃縮装置 3A, B, C を停止して系統隔離を実施した際に、当該ラインの凍結防止対策の代替措置（ヒーターの設置など）がなされなかった。（添付-1 表の No. 18, 19）

18	淡水化装置(蒸発濃縮装置)	蒸発濃縮装置3B シール水冷却器出口ラインフランジ部	2012/1/29 18:20頃	ろ過水	不明	無	屋内	15A	無	無	SUS	連続通水	運転停止 (不具合による隔離)	凍結防止運転設備の停止による凍結漏えい	・設備停止時の代替策 ・運転手順への反映(停止時の代替措置実施)				○		
19	淡水化装置(蒸発濃縮装置)	蒸発濃縮装置3A シール水冷却器出口ラインフランジ部	2012/1/30 15:20頃	ろ過水	不明	無	屋内	15A	無	無	SUS	連続通水	運転停止 (不具合による隔離)	凍結防止運転設備の停止による凍結漏えい	・設備停止時の代替策 ・運転手順への反映(停止時の代替措置実施)				○		
20	淡水化装置(蒸発濃縮装置)	ボイラー凝縮水ライン フランジ部	2012/1/31 9:05頃	ろ過水	不明	0.3MPa(凝縮水移送ポンプ吐出圧)	屋外	50A	無	無	炭素鋼	間欠運転	運転停止 (不具合による隔離)	凍結防止運転設備の停止による凍結漏えい	・設備停止時の代替策 ・運転手順への反映(停止時の代替措置実施)				○		
21	その他	6号機循環水	ポンプモーター冷却水入口弁フランジ	2012/1/29 10:50頃	ろ過水	不明	0.6MPa(タービン補機冷却系ポンプ出口ヘッド圧)	屋外	65A	無	無	ガasket	計画無し (配管保温材取り付け済み)	一部保温材取外箇所 (作業に伴い一時取外)	残水による弁等の凍結漏えい	保温材取り付け				○	
22		純水装置	ろ過水ライン流量計	2012/1/29 13:00頃	ろ過水	不明	0.69MPa(系統設計圧)	屋内	—	無	無	ガラス	計画無し(本設設備)	建屋内の温度低下	計器の凍結漏えい	照明・機器の運転による建屋内の温度上昇対策				○	
23		純水装置	廃液ライン流量計	2012/1/29 15:00頃	純水	不明	0.39MPa(系統設計圧)	屋内	—	無	無	ガラス	計画無し(本設設備)	建屋内の温度低下	計器の凍結漏えい	照明・機器の運転による建屋内の温度上昇対策				○

凍結防止対策が必要な施設について、凍結防止運転範囲及び運転状態の確認を行い、必要に応じて保温材取り付け等の対策を行う。

また、運転手順書に凍結運転対象設備、範囲、交互運転等の凍結防止対策を記載（P&ID への運転範囲記載など）するとともに、設備運用時の必要な措置を記載する。

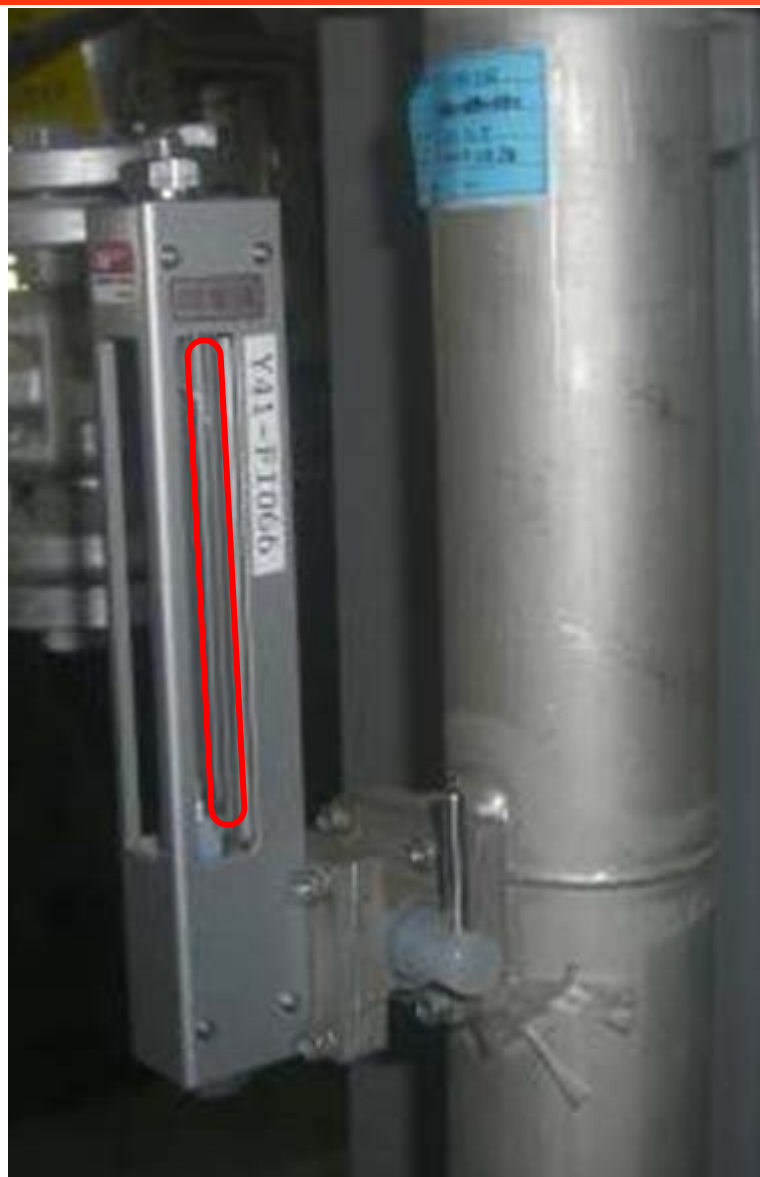
No.22: 純水装置 ろ過水ライン流量計

- ・ ろ過水ライン流量計については、建屋内に設置されていたため凍結防止対策を不要としていたが、建屋内の温度低下に伴い、流量計が凍結に至った。(添付-1 表の No. 22)
- ・ 3 号機原子炉水位計 (B) 及び 4 号機使用済燃料プールのスキマーサージタンク水位計の凍結が原因とみられる指示値のオーバースケール (漏えい無し) が発生した。当該計器は原子炉建屋内に設置されていること、また、原子炉建屋内は原子炉圧力容器/格納容器が熱源となっていること、及びこれらにより加熱された滞留水が建屋内地下階にあることから、原子炉建屋全体が凍結環境になるおそれが少ないと判断し特に対策を行っていなかったが、原子炉建屋大物搬入口等の大きな開口部からの外気の影響を強く受け、当該事象が発生したと考えられる。
 なお、4 号機ジェットポンプ流量計 (C) の漏えいについては、現場調査の結果、計装弁継ぎ手部和計装配管が外れた事に起因する漏洩であった。(添付-1 表の No. 28~30)

- ・ 水処理施設ボイラー等を運転することにより、室内の温度を上昇させる。
- ・ 建屋内においては、暖房の設置による建屋内温度の上昇、保温材取り付け、水抜き等の対策を必要に応じ行う。
- ・ 凍結防止対策が必要な施設について計器を抽出し、指示値の確認を確保した上で保温材取り付け等の対策を行う（不要な計器の撤去を含む）。
- ・ 重要監視計器が大物搬入口近傍に設置されている1～4号機原子炉建屋大物搬入口の閉止（1，2号機は大物搬入口扉閉。3，4号機は扉がないためカバー設置）、及び必要に応じて保温取り付け等の対策を実施していく（代替計器の確保を含む）。

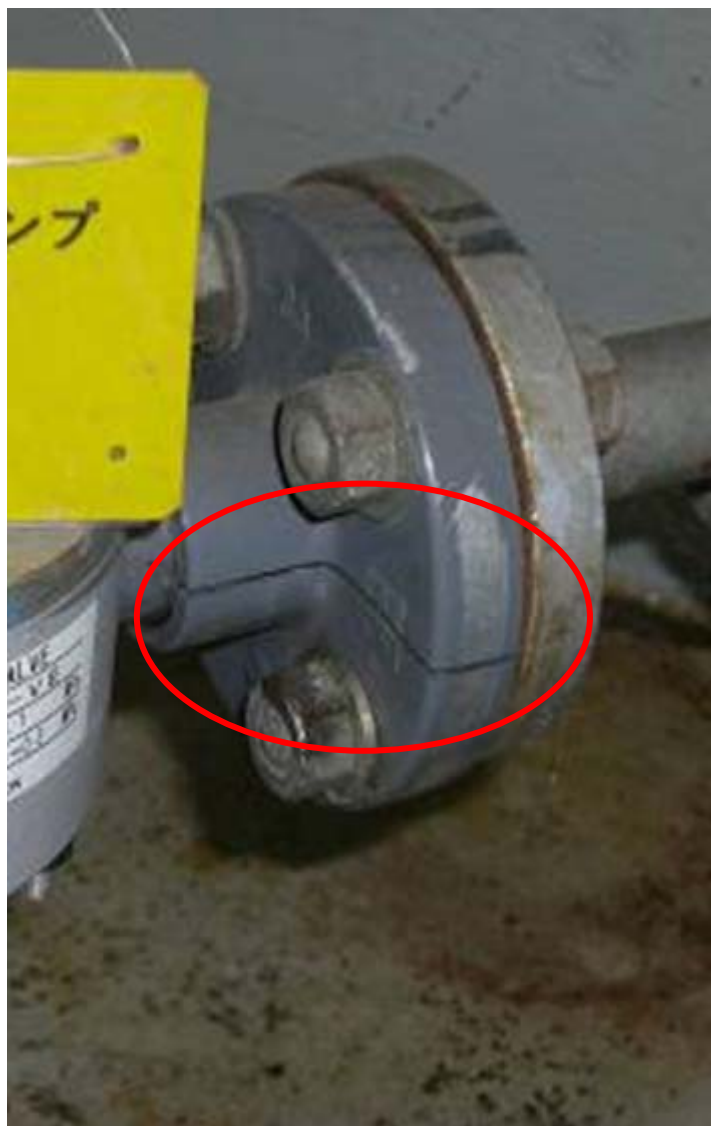
No.25: 純水装置 フランジ部

24		ろ過水タンク	ろ過水タンクNo.2 仮設ヘッダ	2012/1/31 14:30頃	ろ過水	不明	0.1MPa(ろ過水タンク水頭圧)	屋外	65A	無	無	炭素鋼	計画無し	水抜きの未実施	残水による弁等の凍結漏えい	水抜き				○	
25		純水装置	純水装置 フランジ部	2012/2/2 15:00頃	純水	不明	0.39MPa(系統設計圧)	屋内	20A	無	無	塩ビ	計画無し(本設設備)	建屋内の温度低下	その他	照明・機器の運転による建屋内の温度上昇対策				○	
26		純水装置	廃液ラインドレン弁	2012/2/2 15:00頃	純水	不明	不明(沈殿槽水頭圧)	屋内	50A	無	無	金属	計画無し(本設設備)	建屋内の温度低下	その他	照明・機器の運転による建屋内の温度上昇対策				○	
27		純水移送配管	純水供給用ヘッダ フランジ部	2012/2/3 11:25	ろ過水(水張り時の残水)	不明	不明(純水タンクの水頭圧)	屋外	80A	無	有(一部無)	ガasket	計画無し (配管保温材取り付け済み)	一部保温未取り付け箇所 (作業に伴う未施工)	保温材取り付けが完了していない箇所の凍結漏えい	保温材取り付け				○	
28	計器類	3号機原子炉水位計(B)	(漏洩は確認されず)	2012/1/8 4:30~9:30 (凍結期間)	原子炉水	不明	原子炉圧力(D.S)	屋内	10A	無	無	—	計画無し	建屋内(R/B大物搬入口)の温度低下	計器配管の凍結	大物搬入口閉止				○	
29		4号機FPCスキマ水位計装配管	(漏洩は確認されず)	2012/1/29 5:00頃	原子炉水	不明	0.0867kPa(スキマサージタンク水頭圧)	屋内	10A	無	無	—	計画無し	建屋内(R/B大物搬入口)の温度低下	計器配管の凍結	大物搬入口閉止、保温材取り付け				○	
30		4号機ジェットポンプ流量計(C)計装配管	ジェットポンプ流量計(FT-2-3-63C)LOW側テスト弁継手部	2012/1/31 22:30	原子炉水	不明	0.3MPa(ウェル水頭圧)	屋内	10A	無	無	SUS	計画無し	調査中	調査中	検討中
