福島第一原子力発電所内外の電気設備の被害状況等に係る記録
に関する報告を踏まえた対応について（指示）に対する
追加報告について
（鉄塔倒壊に関わる福島第一原子力発電所内の盛土の崩壊原因）

平成24年2月17日

東京電力株式会社

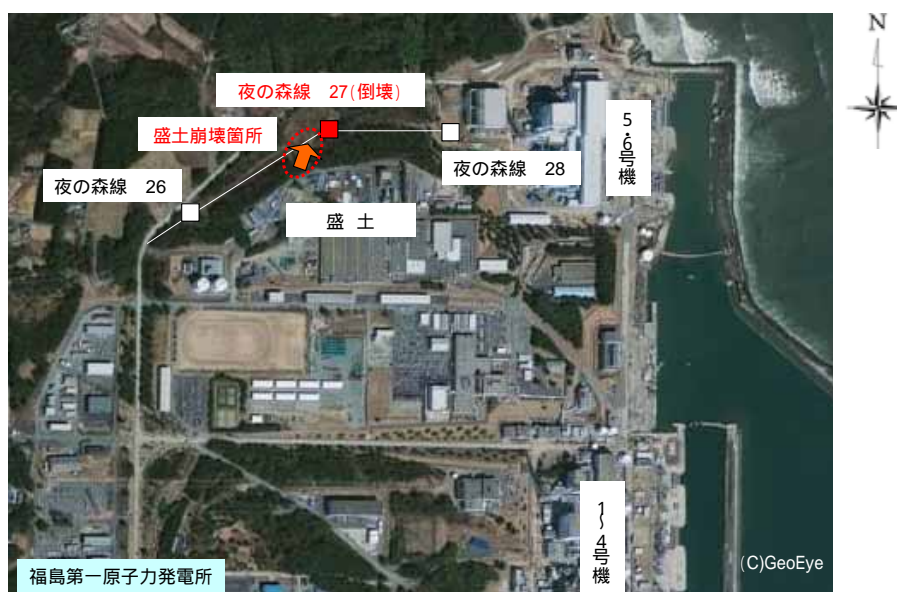
図 1：崩壊した盛土の位置

平成 23 年 3 月 11 日に発生した東北地方太平洋沖地震により、福島第一原子力発電所内の盛土が崩壊し、盛土下方に立地していた 5・6 号機への電力供給線路である 66kV 夜の森線 27 鉄塔が倒壊した。5・6 号機は非常用電源全停には至らなかったため原子炉冷却を継続しているが、原子力発電所への供給送電線が倒壊したことを受けて、鉄塔倒壊の原因となった盛土崩壊について調査・検討を行った。(崩壊した盛土の位置を図 1 に示す)

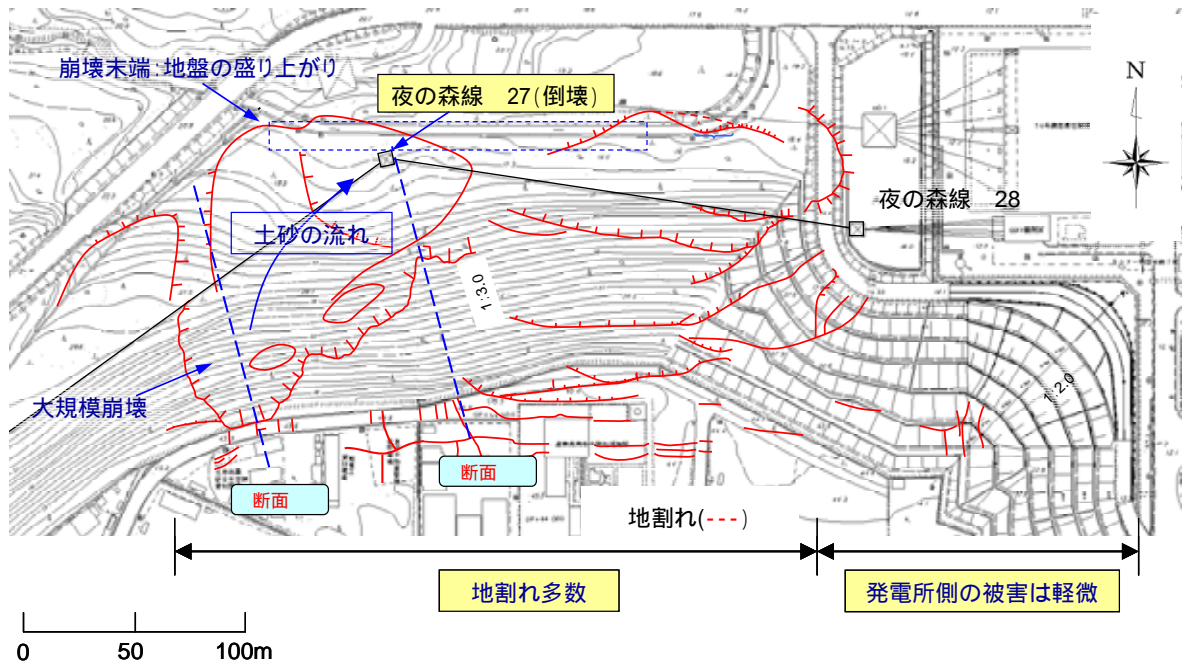
図2：盛土の崩壊状況

今回の地震により、図 2 のとおり鉄塔南西部において大規模な円弧状のすべりが発生するとともに、夜の森線 28 鉄塔付近までの間で多数の地割れが生じた。盛土上部では、法肩より 10m 以上内側まで地割れが発生しており、崩壊末端で地盤の盛り上がりが確認されていることとあわせて考えると、盛土全体に大きなすべりが発生したものと推定される(図 3 参照)。

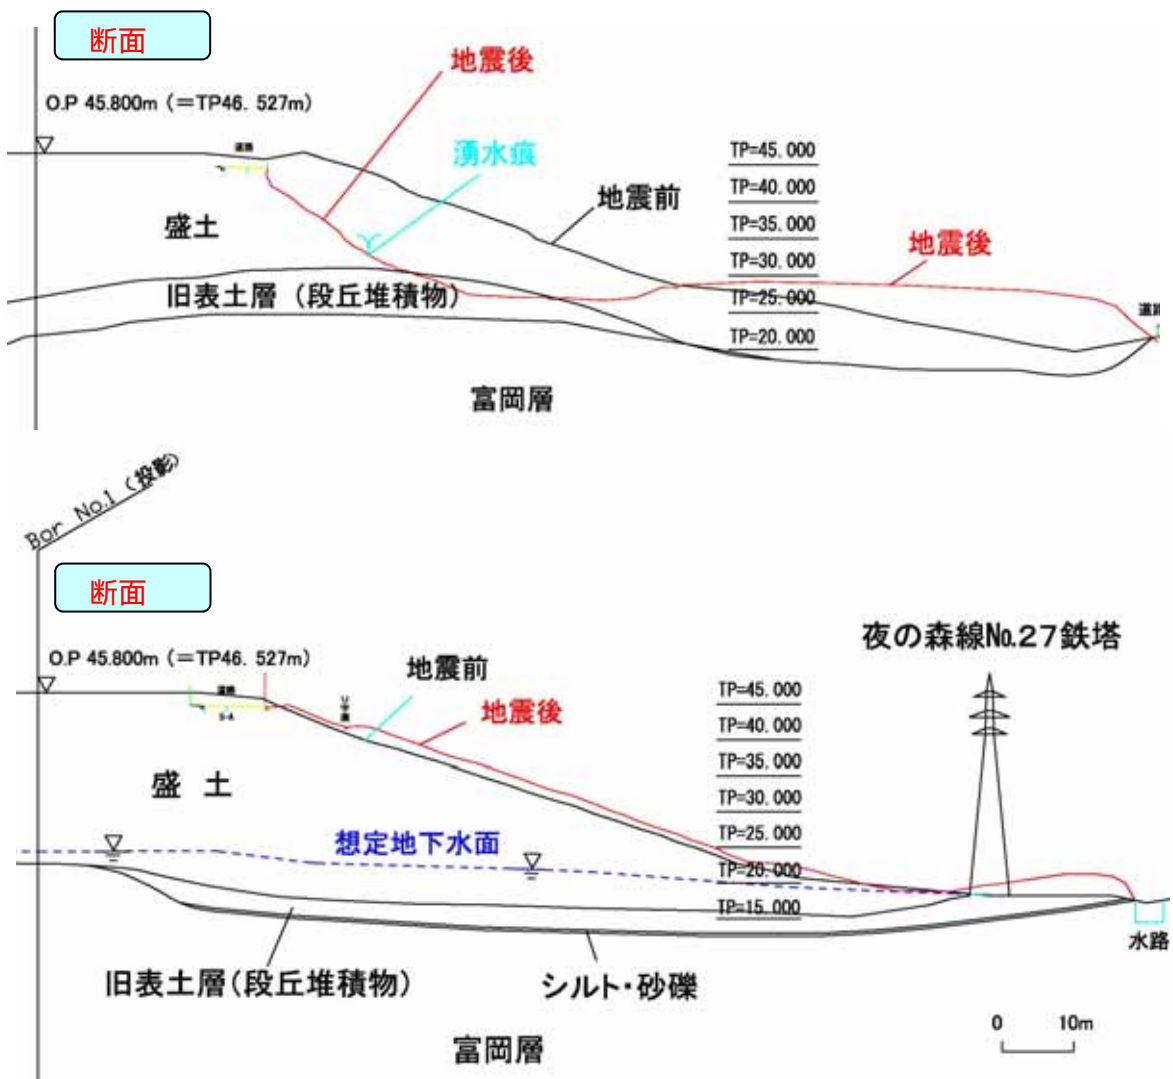
図3 地震前後の盛土断面

そこで、震災後の測量により崩壊箇所のすべり面が旧表土層を通っていることが確認されたこと（図3の断面）地盤強度は繰り返し応力の影響で低下する可能性があり、盛土工指針などでも指摘されているように、特に地下水が存在する場合にその影響が大きいといわれていること、今回の地震の継続時間が非常に長く、盛土内に地下水位が存在していたことを踏まえ、旧表土層のうち斜面安定性に最も影響の大きいシルト層（図11(2)のApt層）について物性値の低下を考慮した値に再設定して再度解析を実施した。その結果、表2のケース3、4の通り、動的解析、静的解析ともに盛土直下の旧表土を通る円弧すべりが発生し、安全率も大きく低下することが判った（図14(3)、(4)）。このことから、盛土の崩壊は、強く長い地震動の繰り返しにより、地下水位内にある地盤（旧表土および盛土の一部）の強度が低下したために生じたものと推定される。

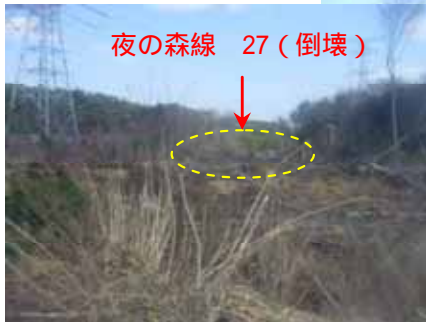
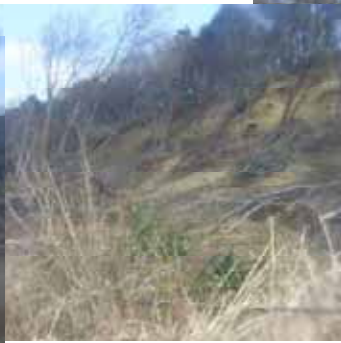
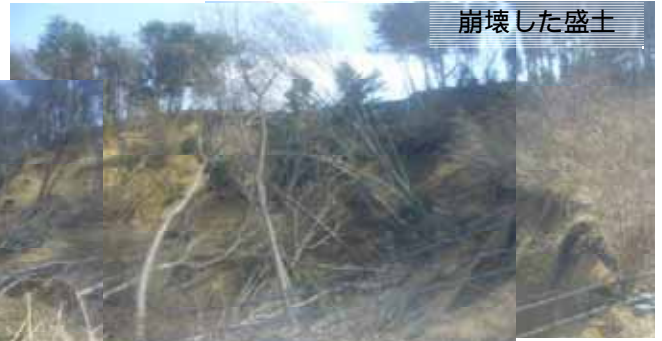
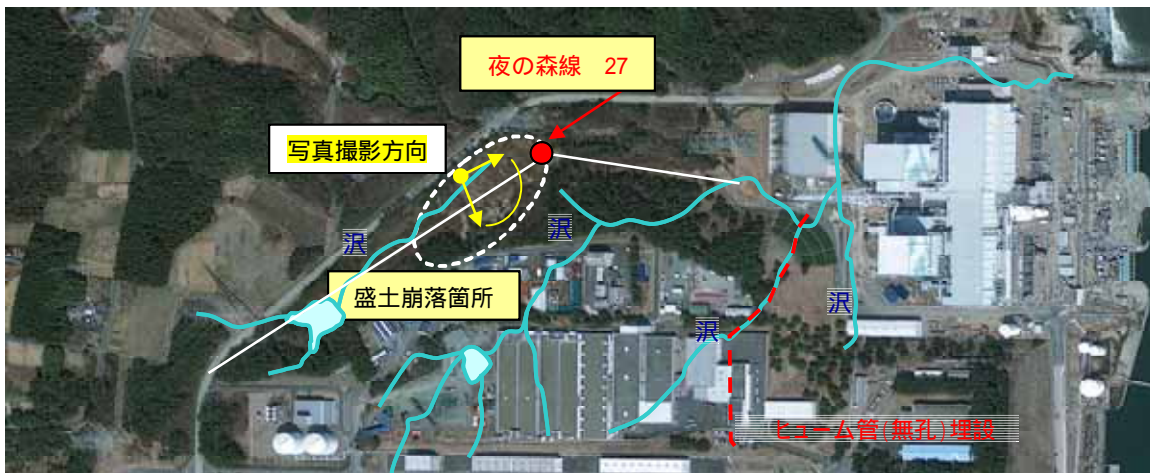
図4：盛土の崩壊状況写真（震災後に撮影：造成前の沢を重ね書き）

崩壊した盛土は、図 4、図 5 に示すように南西から北東に向かって流れる 4 筋の大きな沢を埋め、さらに北側に張り出すようにすり付けて、高さ約 30m で昭和 40 年代前半に施工されており、当時の『道路土工指針((社)日本道路協会 昭和 42 年 5 月)』に示された 1:2 (約 26°) よりも緩い 1:3 (約 18°) の勾配に造成されていた。

一方、発電所側については、勾配が急(1:2)で崩壊箇所と同様の沢埋め盛土であったにもかかわらず、安定した状態を保持していた。この理由の一つとして、盛土上部の表面排水のためのヒューム管(図 4、図 5 赤破線部)が発電所側の沢に設置されていたことが考えられる。この排水管は、沢の水を排する目的というより、盛土最上部表面の雨水等进行处理するために敷設されたと思われるが、設置のためには沢底部の地盤の砕石への置き換え、地山の段切り等の施工を行う必要などがあり、その副次的効果として盛土の被害を軽減したものと考えられる。

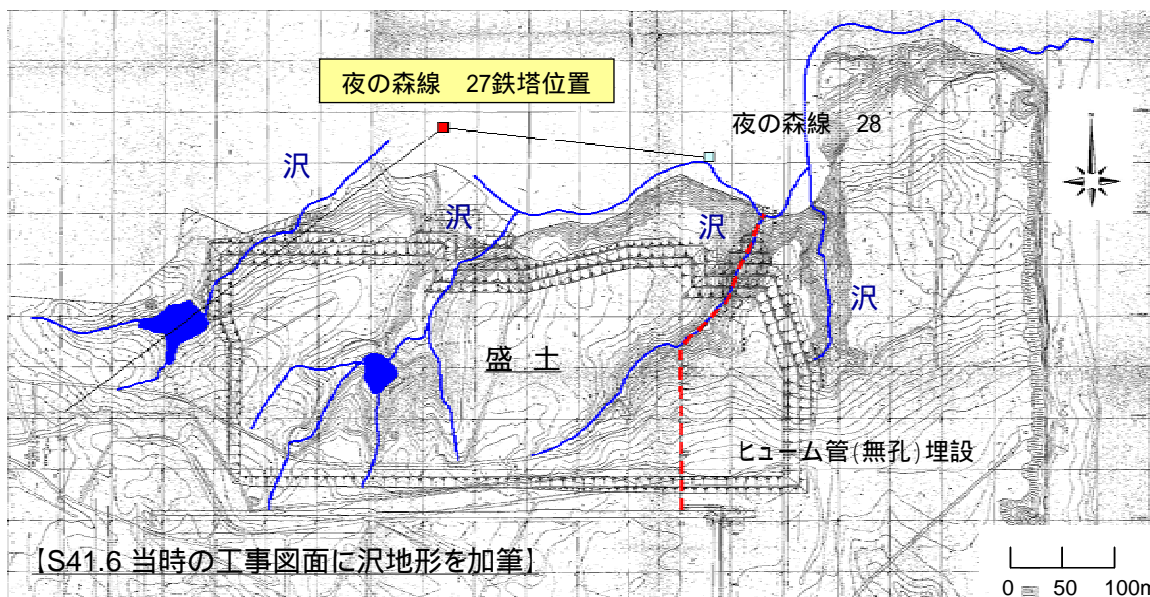
図5：盛土付近の旧地形

沢地形を青線で表示しているが、流水があったかどうかは不明

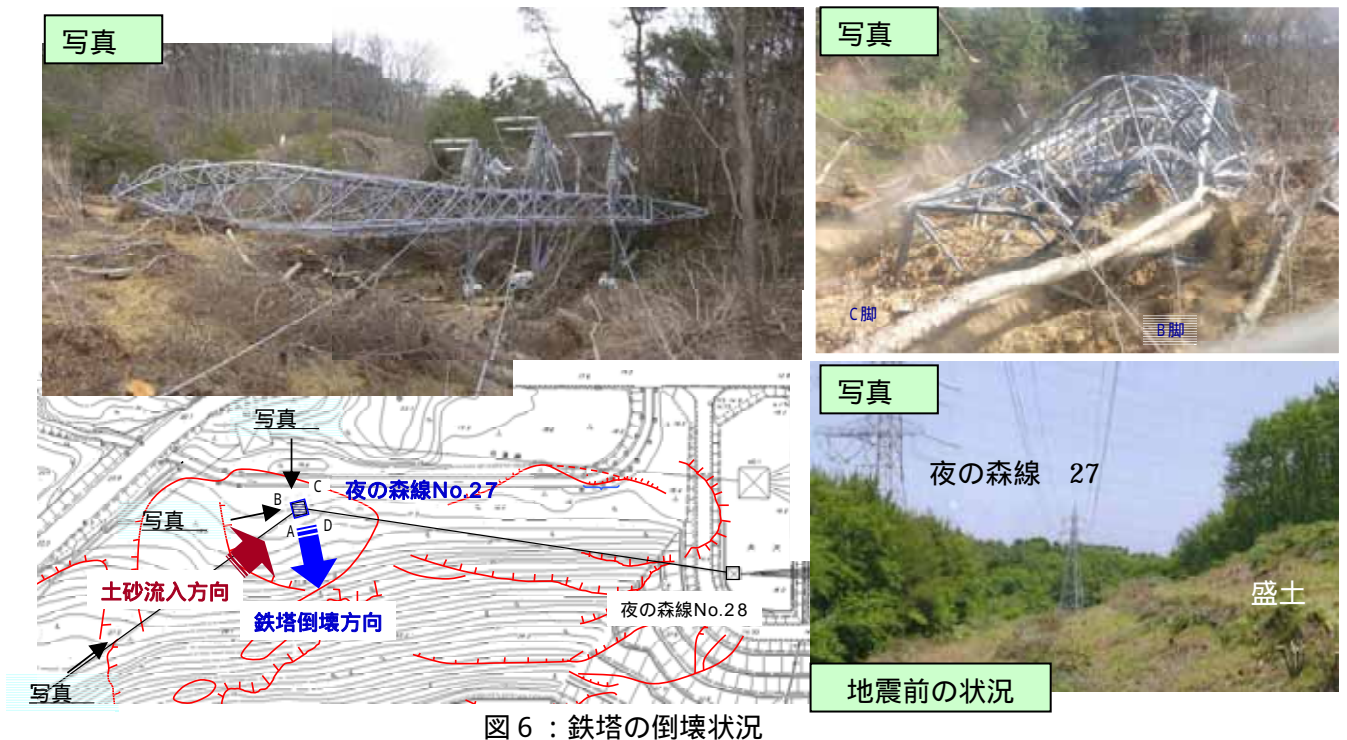
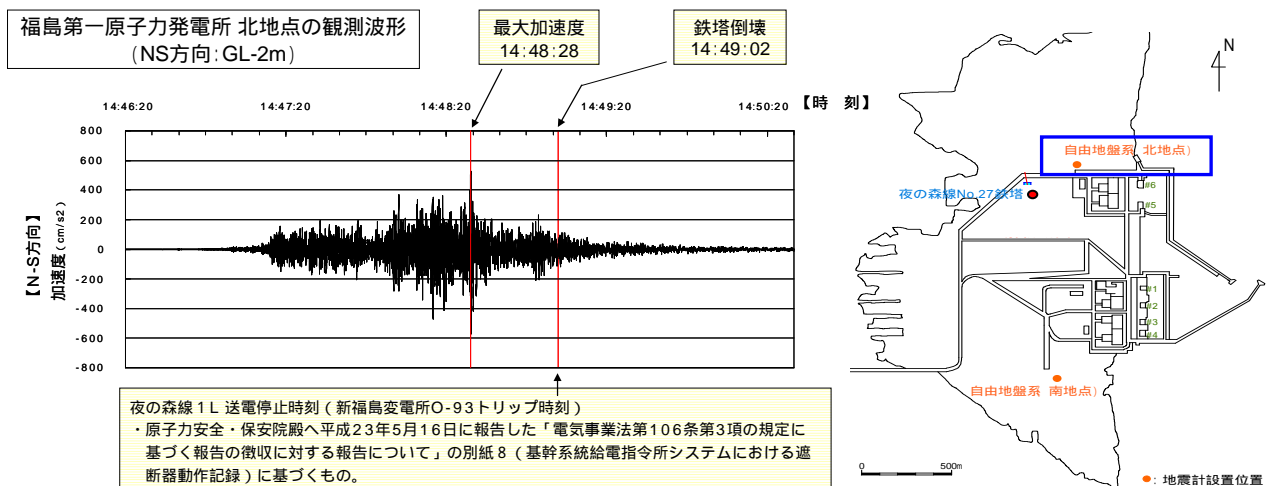
図7：鉄塔の倒壊時刻と地震波形

図7に記載した通り、夜の森線の送電停止時刻は14:49:02であり、盛土崩壊により鉄塔が倒壊したのは地震発生から約2分半後、最大加速度発生時刻から約30秒後と推定された。鉄塔に衝突した立木と鉄塔の距離は、地震前の状況写真等から30~50m程度であり、一般的な土石流などの流下速度5~20m/sから判断して、崩壊土砂が鉄塔に達するまでに30秒もかかるとは考え難い。最大加速度が発生した時点では盛土は崩壊していなかったものと思われる。

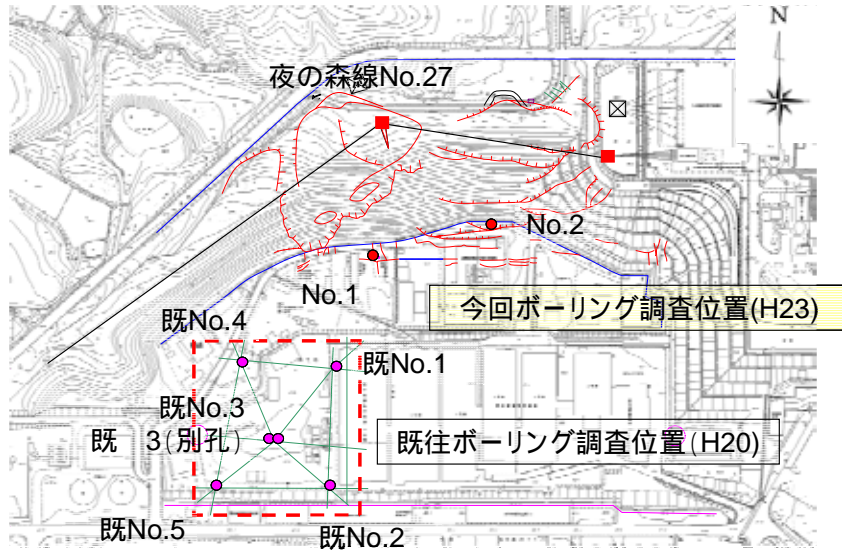
図8：ボーリング実施箇所

震災後、図8に示す盛土法肩付近で2箇所のボーリング調査を実施した。盛土上では、平成20年に地盤調査を実施していることから、今回の試験結果と比較したところ、崩壊した箇所の地盤強度(N値)は、図9より盛土上部の既往の地盤調査とほぼ同等であり、崩壊箇所の地盤強度が特に弱かったとはいえないと判断した。また、崩壊した箇所の地下水位は、図10のボーリング結果や現在の湧水状況から旧地表より上部約2mの盛土内にあると考えられる。(湧水位置を図3の断面に示した)

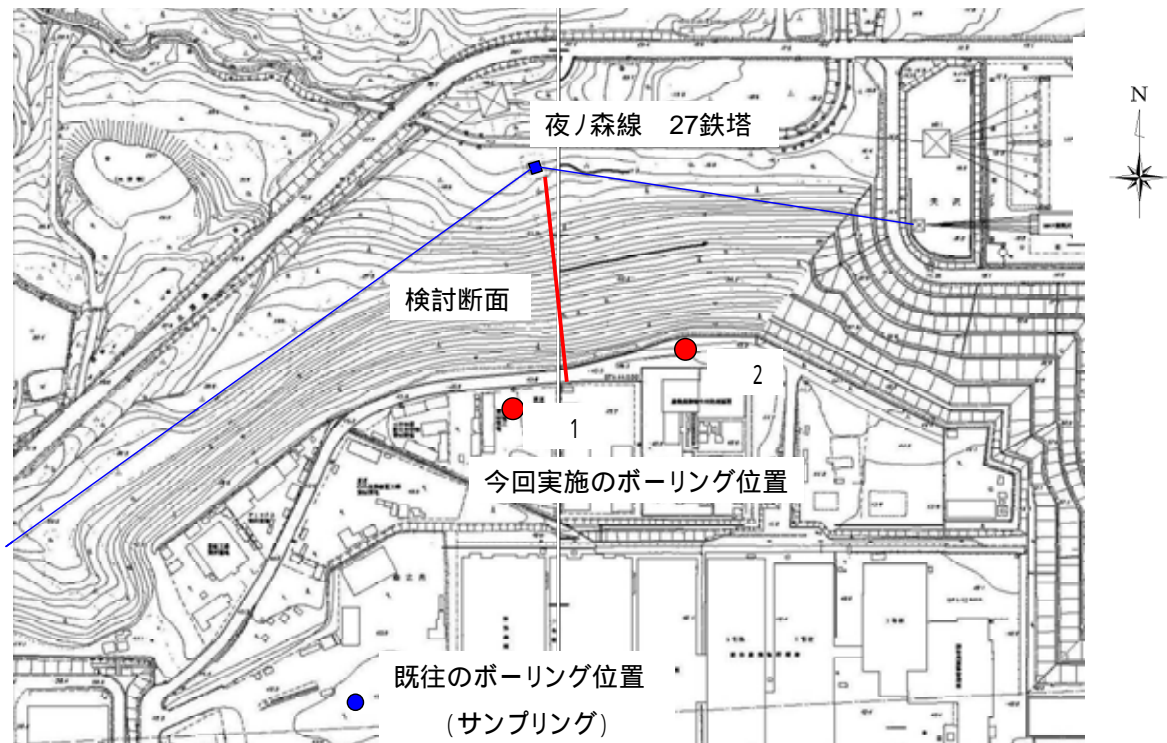
図11(1)：斜面安定解析断面

崩落した斜面の静的および動的解析による斜面安定解析を図11に示す代表断面において実施した。地震動は、静的解析では一般的な土構造物の設計に用いられる値（道路土工で示されている水平震度 $K_h = 0.24$ ）とし、動的解析では福島第一原子力発電所の北地点のGL-2.0mで観測された図12に示した地震動のうち、盛土斜面と同方向のNS成分を用いた。図12にその加速度応答スペクトルをあわせて示した。地下水位は盛土法肩の崩壊に最も近い図8のNo. 1ボーリング結果から、GL-20.5mに設定した。解析用の地盤物性値は、表1に示すとおり平成20年に実施した強度試験の結果を基本に設定した。ただし、旧表土層は強度試験が当時実施されていないため、過去の地盤調査結果に基づくN値からの地盤物性値推定式による平均的な物性値（図13）を用いるなどした。その結果、表2のケース1、2の通り、動的解析、静的解析ともに盛土の安全率は1以上となり、すべりは発生しない結果となった（図14(1),(2)）。

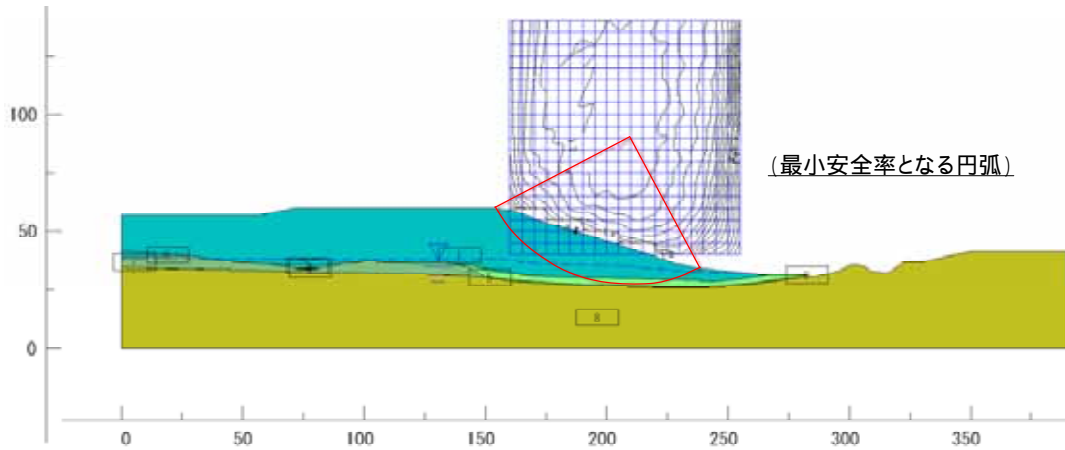
図 14(1) : 解析結果 (ケース 1)

旧表土層の強度特性	地震動	最小すべり安全率	備考
ケース1	強度定数 (当社データの平均) ($C = 91\text{kN/m}^2$, $\phi = 9^\circ$)	道路土工基準 ($kh = 0.240$)	1.103

・平均的な物性値であれば、安全率は1.0を満たす

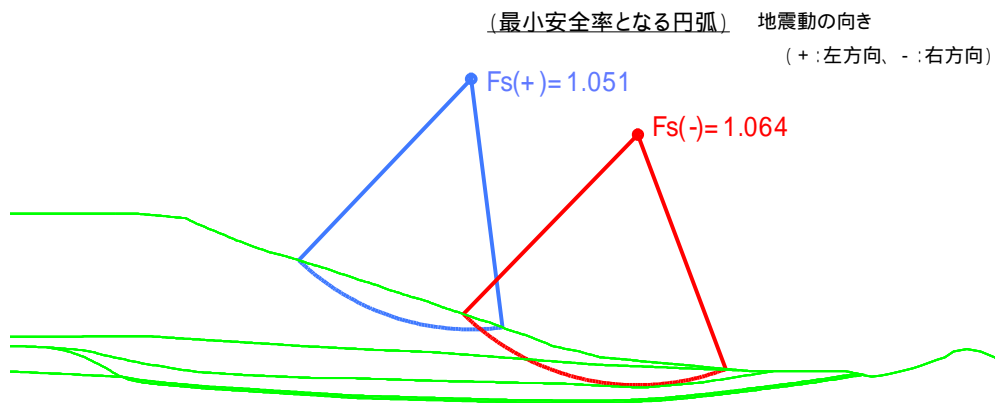
図 14 (2) : 解析結果 (ケース 2)

旧表土層の強度特性	地震動	最小すべり安全率	備考
ケース2 (動的解析)	強度定数 (当社データの平均) ($C = 91\text{kN/m}^2$, $\phi = 9^\circ$)	発電所北地点の地震波形	1.051

・すべり安全率は1.0を満足する。

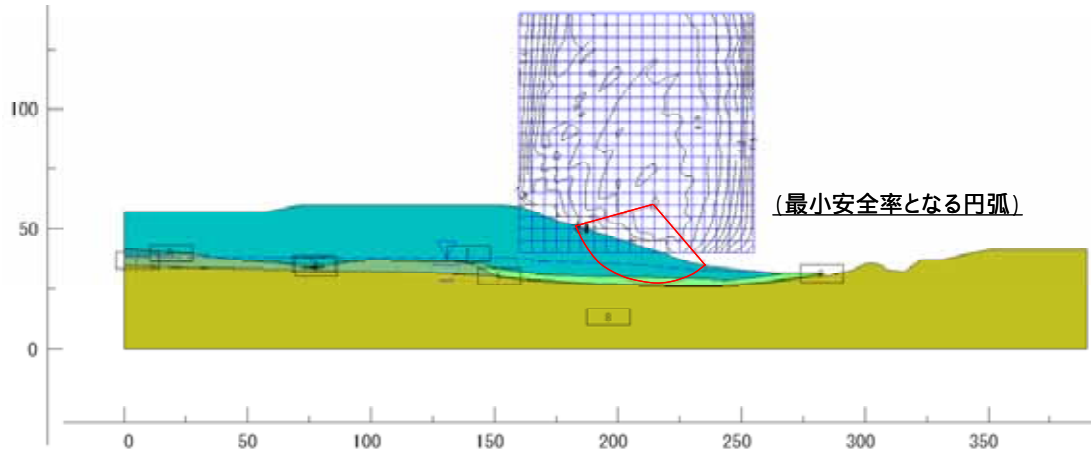
図 14 (3) : 解析結果 (ケース 3)

旧表土層の強度特性	地震動	最小すべり安全率	備考
ケース3	強度定数 (Terzaghi and Peckの式) ($C = 30\text{kN/m}^2$, $\phi = 0^\circ$)	道路土工基準 ($kh = 0.240$)	0.681	粘着力C: Terzaghi and Peckの式より ($C=6.25\text{N}$) 内部摩擦角 : 粘性土なので0

・強度低下を考慮した物性値では、安全率が1.0以下となる

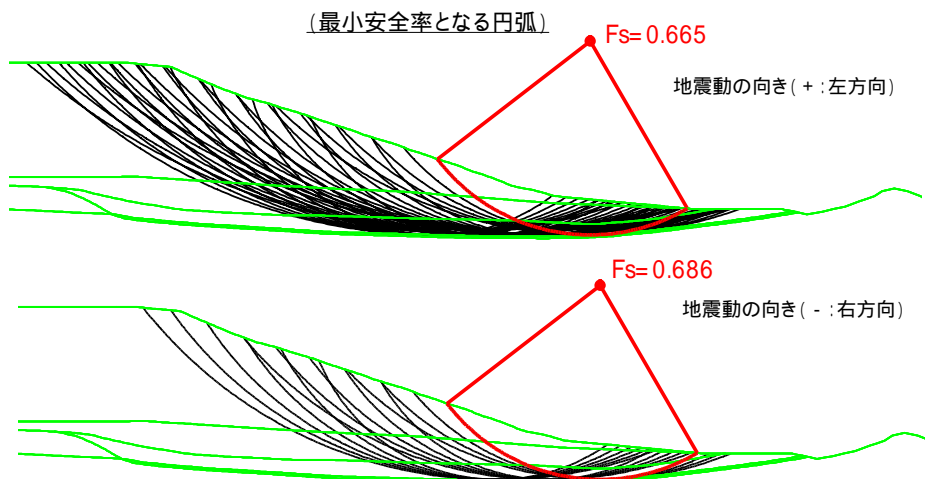
図 14 (4) : 解析結果 (ケース 4)

旧表土層の強度特性	地震動	最小すべり安全率	備考
ケース4 (動的解析)	強度定数 (Terzaghi and Peckの式) ($C = 30\text{kN/m}^2$, $\phi = 0^\circ$)	発電所北地点の地震波形	0.665	粘着力C: Terzaghi and Peckの式より ($C=6.25\text{N}$) 内部摩擦角 : 粘性土なので0

・最小すべり安全率は1を大きく下回り、いずれも旧表土層を通る円弧で滑る
