福島第一原子力発電所における淡水化装置濃縮水貯槽からの  
放射性物質を含む水の漏えいを踏まえた対応について（報告）

平成 24 年 4 月 5 日  
東京電力株式会社

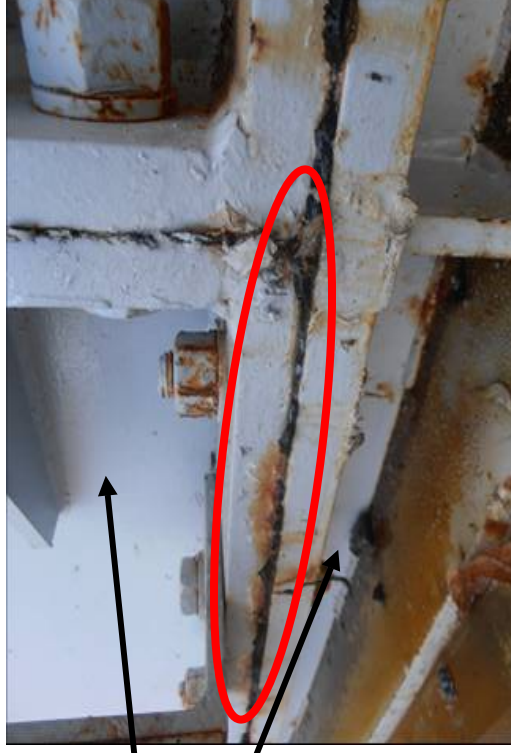
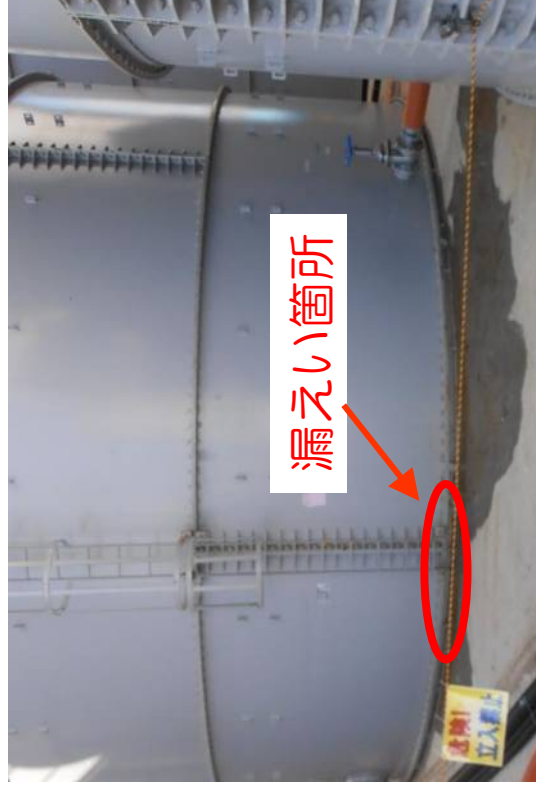
- RO濃縮水貯槽3B (No. 14)

平成 24 年 1 月 10 日、10 時 28 分頃、H 2 エリアに設置している、淡水化装置（逆浸透膜）濃縮水貯槽（以下、「RO 濃縮水貯槽」と記す）3 B (No. 14) の下部のフランジボルト接合部（底板と側板材 1 段目のボルト接合部）から、約 1 滴／1 秒の RO 濃縮水が漏れていることを当社社員がパトロールにおいて発見した。

当該の貯槽（以下、「貯槽」を「タンク」と記す）下部からの漏えい水は、タンクのコンクリート基礎部の上に、約 2 m×約 5 m×約 1 mm の範囲に広がり、水たまり状になっており、漏えい量は約 10 リットルであった。なお、側溝や排水路には流入していない。

コンクリート基礎部にたまった漏えい水の表面線量測定結果は、 $\gamma$  線：2.5 mSv/h， $\beta$  線：90 mSv/h であった。

RO濃縮水貯槽からの漏えいの原因は、漏えい箇所がフランジボルト接合部であり、ボルトの再締め付けにより漏えいが停止したことから、接合部のボルトにゆるみが生じて漏えいが発生したものと推定した。そのため、フランジボルトのゆるみを発生させた要因分析を施工段階、供用段階に分けて行った。

以上から、漏えいの原因はタンク供用段階において、「熱的ゆるみ」と「止水材のへたり」の重畳によりゆるみが発生し、水頭圧が大きくなるタンク最下段で漏えいに至ったと推定した。

止水処置については、12 時頃よりタンクのフランジボルトの増し締めを行い、12 時 35 分頃に水の漏えいが停止したことを確認した。また、漏えい水の拡大防止処置として、土のうを設置し、13 時頃、土のう設置作業を完了した。

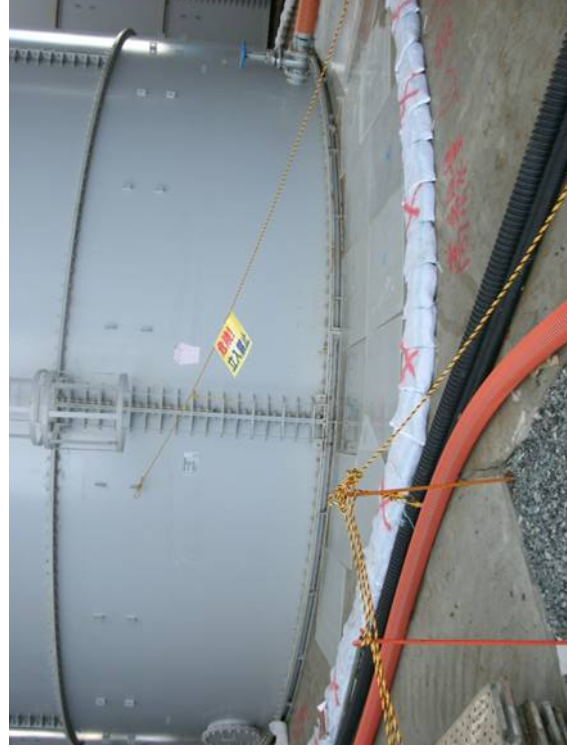
土のう設置状況

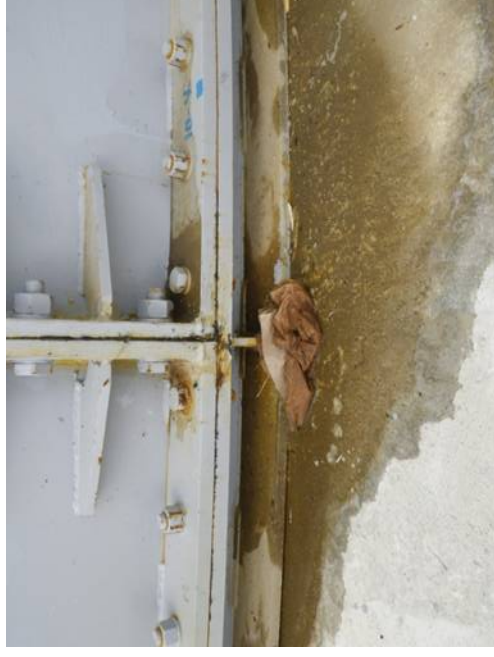
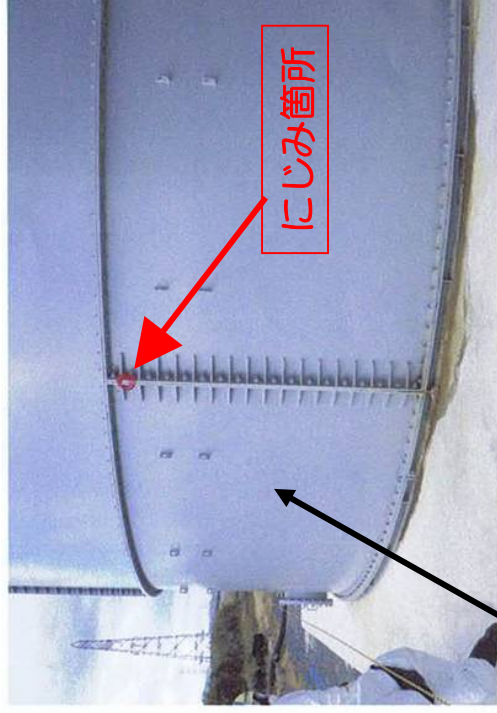
- RO濃縮水貯槽5A（No. 10）

平成 24 年 2 月 3 日、12 時 30 分頃、H 4 東エリアに設置している、RO 濃縮水貯槽 5 A (No. 10) の下部のフランジボルト接合部（側板材 1 段目縦のボルト接合部）から、水のにじみが発生していることを当社社員及び協力企業作業員が確認した。

5m×約0.1mの範囲に広がっていたが、水たまり状になっておらず、漏えい量は少量であった。なお、側溝や排水路には流入していない。

フランジボルト接合部のにじみ水の表面線量測定結果は、 $\gamma$ 線：0.9mSv/h、 $\beta$ 線：50mSv/hであった。また、にじみ箇所下部のタンクのコンクリート基礎部の表面線量測定結果は、 $\gamma$ 線：22mSv/h、 $\beta$ 線：2000mSv/hであった。

止水処置については、14時頃よりタンクのフランジボルトの増し締めを行い、14時44分頃に水のにじみが停止したことを確認した。また、にじみ水の拡大防止処置として、土のうを設置し、16時頃、土のう設置作業を完了した。

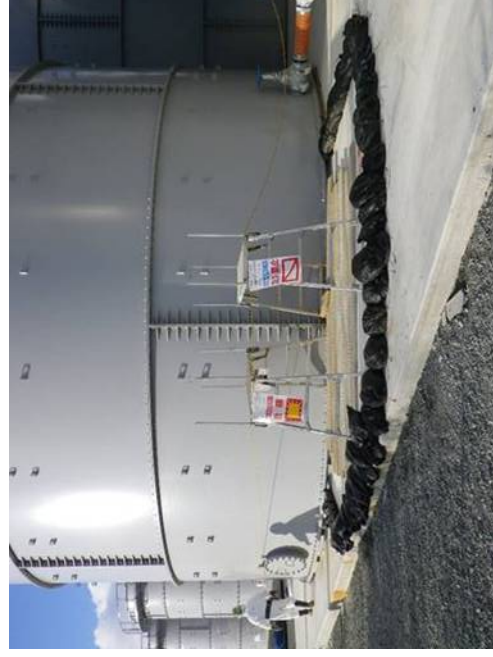
土のう設置状況

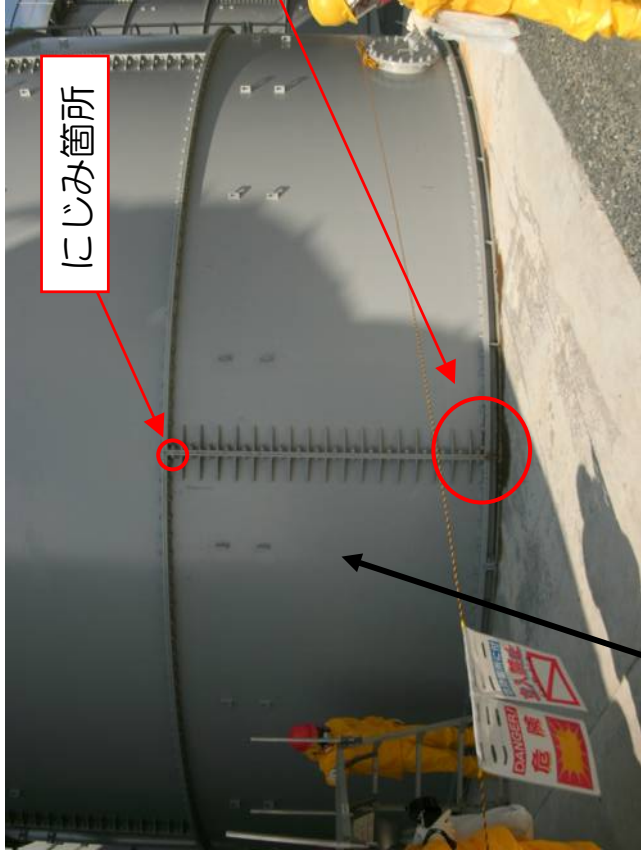
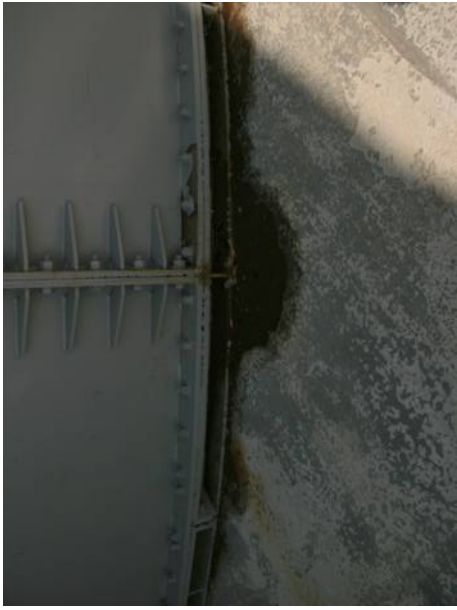
- RO濃縮水貯槽5A（No. 3）

その結果、12時28分頃、H4東エリアに設置している、RO濃縮水貯槽5A (No. 3) の下部のフランジボルト接合部（側板材1段目縦のボルト接合部）からにじみがあることを当社社員が発見した。

当該タンク下部からのにじみ水は、タンクのコンクリート基礎部の上に、約3m×約0.2mの範囲に広がっていたが、水たまり状になっておらず、漏えい量は少量であった。なお、側溝や排水路には流入していない。

タンク接合部のにじみ水の表面線量測定結果は、 $\beta$ 線：60mSv/hであった。また、にじみ箇所下部のタンクのコンクリート基礎部の表面線量測定結果は、 $\gamma$ 線：20mSv/h、 $\beta$ 線：250mSv/hであった。

止水処置については、13時30分頃より、タンクのフランジボルトの増し締めを行い、14時3分頃に水のにじみが停止したことを確認した。また、にじみ水の拡大防止処置として、土のうを設置し、14時45分頃、土のう設置作業を完了した。

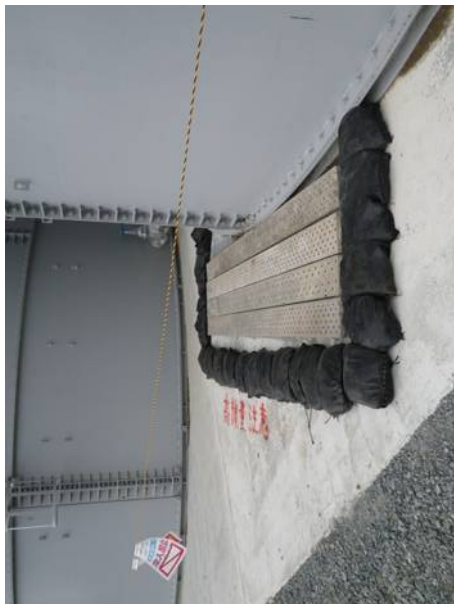
土のう設置状況

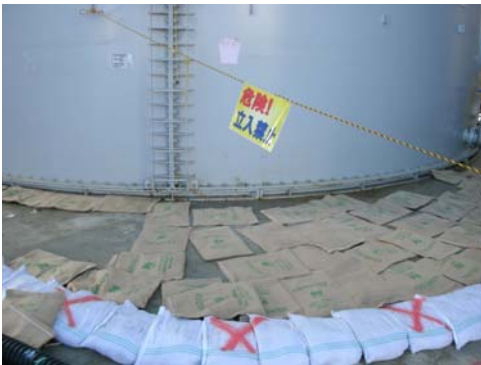
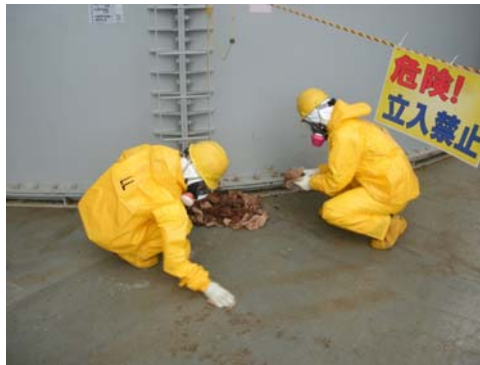
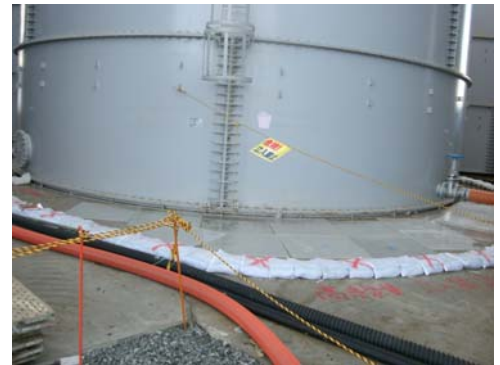
吸着材設置

ウエスによる残水の拭き取り

β線遮へい用アクリル板設置

- a. 漏えいしたたまり水の大部分を吸水材により回収
- b. コンクリート上に薄く残った水を紙ウエスによる拭き取りにて回収
- c. 拭き取り後、β線の遮へいの為、アクリル板を設置

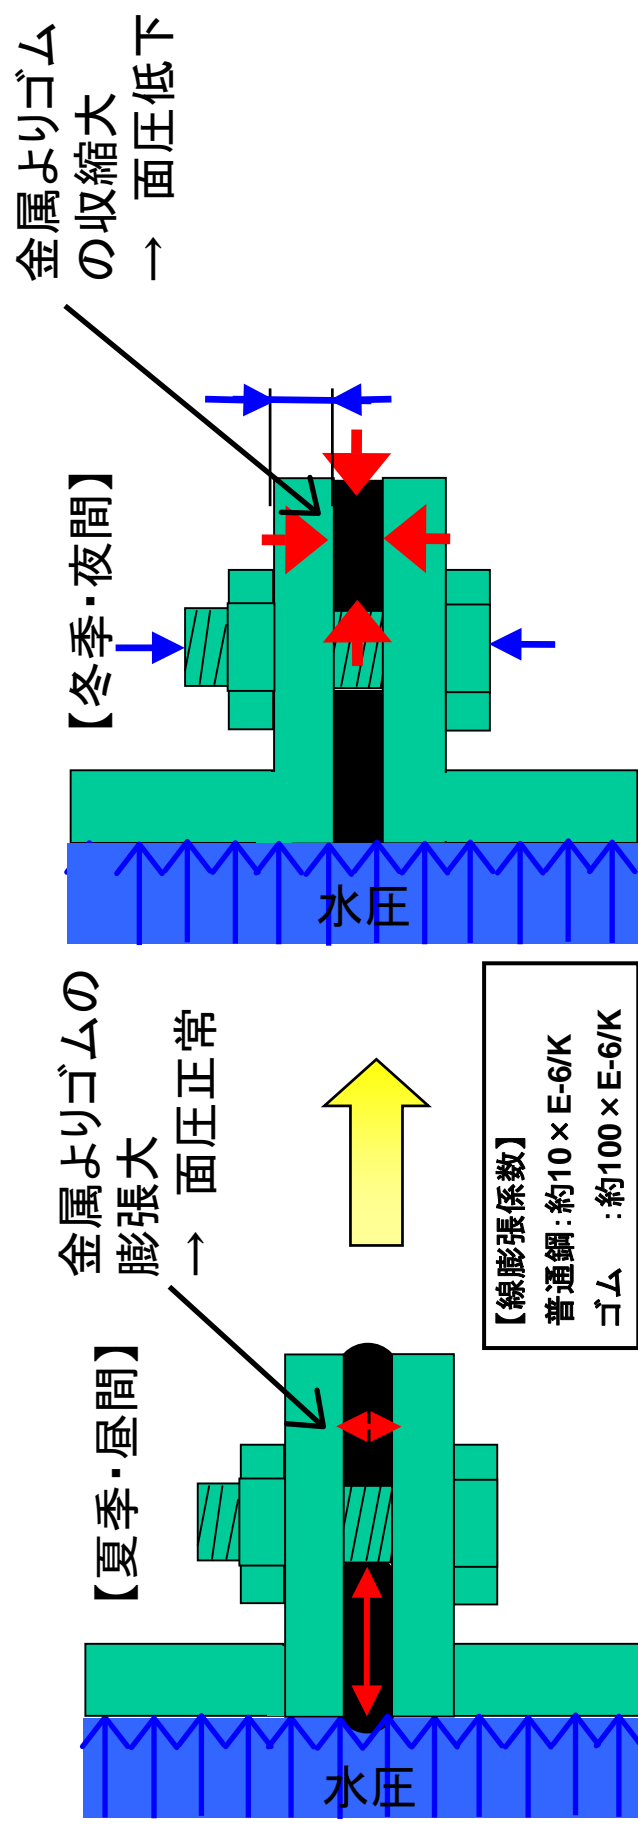
## ①【熱的ゆるみ】

線膨張率がフランジ部、ボルト部の金属（約  $10 \times 10^{-6} [K^{-1}]$ ）より、水膨張性止水材（帯状シール）の発泡ゴム（約  $100 \times 10^{-6} [K^{-1}]$ ）の方が大きいこと、温度低下により止水材が金属部より大きく収縮し、フランジボルト接合部の面圧が低下する可能性がある。当該タンクは夏季・日中に組み立てたタンクであり、今冬の寒波により冬季・夜間の温度低下が著しかったことにより、止水材が比較的大きく収縮し面圧が低下したことによりゆるみが発生したと推定される。

- ・フランジ部・ボルト部等の鋼材より止水材のゴムの方が温度に関する線膨張率が大きい
- ・当該タンクは夏季・昼間の気温の高い時期に組み立てを実施
- ・冬季・夜間の著しい気温低下により、フランジ部・ボルト部等よりも止水材の方が大きく収縮
- ・止水材の面圧が低下

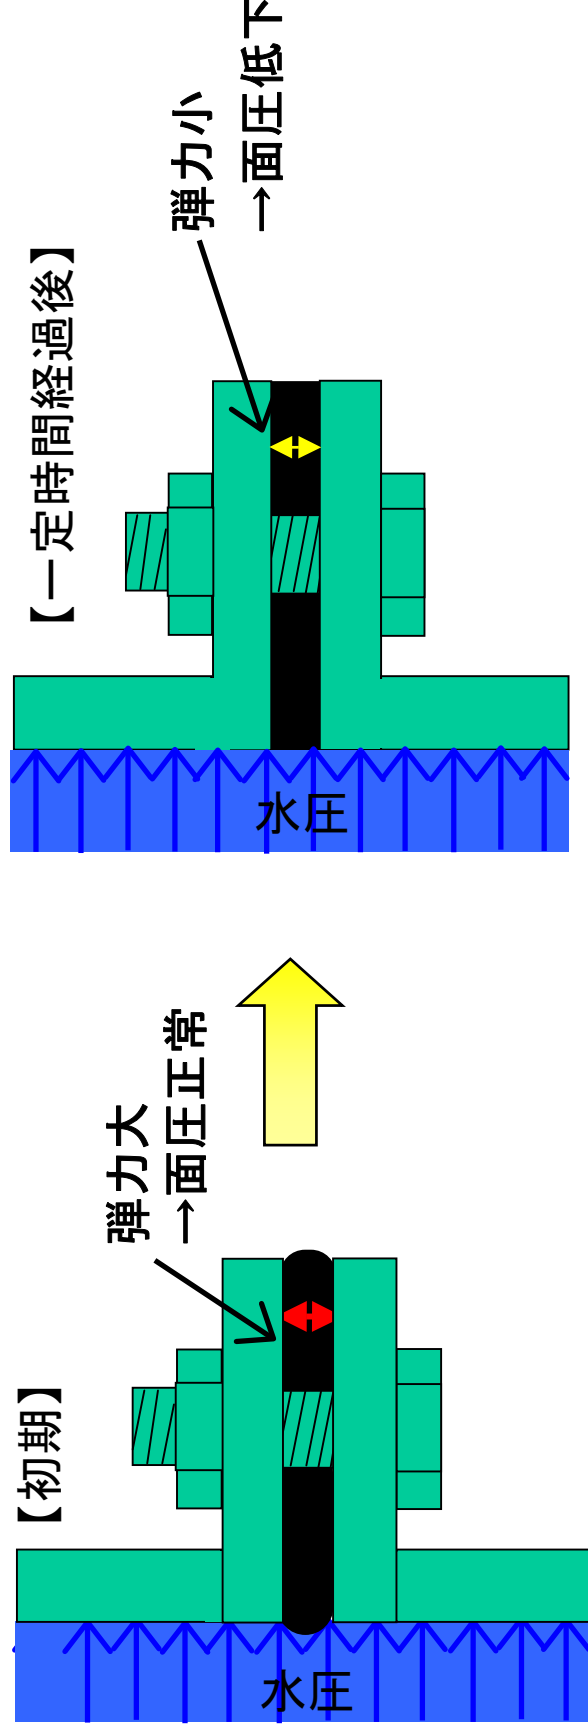
## ②【止水材のへたれ\*】

当該タンクに使用している水膨張性止水材（帯状シール）は発泡ゴムであり、ボルト締め付けによる応力や、昼夜の温度変化に伴う止水材の膨張・収縮による繰り返し応力等により経時的にへたり、面圧が低下し、ゆるみが発生したと推定される。

- ・ボルト締め付けによる応力により、経時的に止水材のへたれが発生
- ・昼夜の寒暖差による繰り返しの応力によりへたれが発生
- ・止水材のへたれ→弾性低下→面圧低下

①+②の作用により止水材の面圧が低下し、満水となっているタンクにおいて、水頭圧のより高いタンク最下段の接合部で漏えいが発生
