1. 事象の概要

当社で使用していたハフニウムフラットチューブ型制御棒全数について外観点検を実施した結果、柏崎刈羽原子力発電所7号機の使用済燃料プールで保管している使用済制御棒28本に、「タイロッド部」と「シースとタイロッドの溶接部」にひびを確認した。

2. 使用済ハフニウムフラットチューブ型制御棒のひびの発生原因に関する調査結果

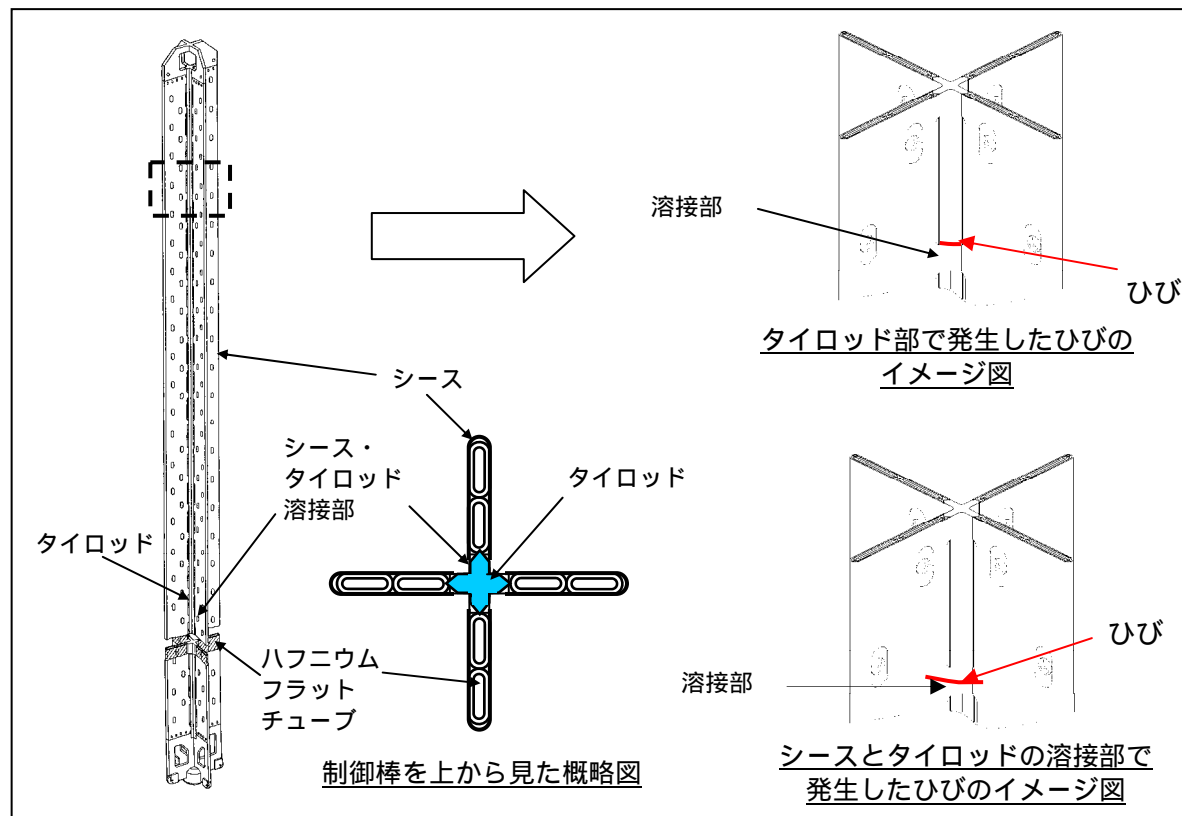
・外観点検により「タイロッド部のひび」と「シースとタイロッドの溶接部のひび」の2種類のひびが確認されたが（下図参照）、そのひびの幅はいずれも0.3mm以下と微細なもので、制御棒の挿入性に影響を及ぼすような変形や段差等は確認されなかった。

- ・制御棒の製造時の材料記録、外観寸法記録、製造工程、溶接施工記録の異常は確認されなかった。
- ・ひびは1996年製の同型制御棒10本と2002年製の同型制御棒18本に確認されたが、いずれも「タイロッド部のひび」と「シースとタイロッドの溶接部のひび」があり、制御棒の製造時期によるひびの差異はなかった。
- ・ひびを確認した同型制御棒には、溶接前にあらかじめタイロッド側の溶接部（段差）に機械加工による寸法調整を行っていた。

- ・同型制御棒を使用していた期間に、原子炉圧力や原子炉水温度、原子炉水質等の使用環境に異常はなかった。
- ・同型制御棒のうち制御棒全体の熱中性子の照射量（制御棒を高さ方向に4分割してそれぞれの部分で算出した平均値）の最大値が $4.1 \times 10^{25} \text{n/m}^2$ 以上のものだけにひびが発生しており、ひびが発生した箇所の局所的な熱中性子の照射量を評価したところ、熱中性子照射量で $2.1 \times 10^{25} \text{n/m}^2$ （高速中性子照射量で $2.4 \times 10^{25} \text{n/m}^2$ ）以上であり、一般的に照射誘起型応力腐食割れ（IASCC）が発生する確率が高まるとされている高速中性子照射量（ $1.0 \times 10^{25} \text{n/m}^2$ ）を上回っていた。

- ・同型制御棒の製造時の状態を模擬した試験体にて評価した結果、溶接箇所周辺にひびを進展させる可能性のある引張残留応力があることが分かった。

- (1) シースとタイロッドの溶接部に隙間を発生させないような溶接方法の改善の検討
- (2) 残留応力を低減するような溶接方法等の改善の検討
- (3) 表面硬化層の発生を抑制するようなタイロッドの機械加工方法の改善の検討

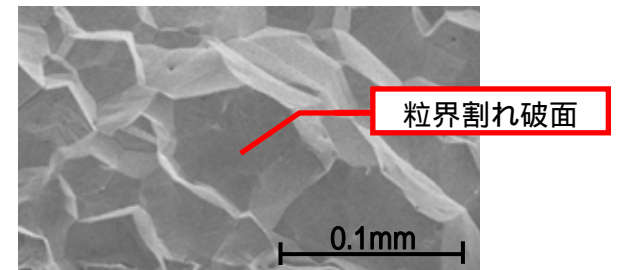
（ひびの破面の顕微鏡観察）

- ・製造時期やひびの部位が異なる4本の同型制御棒についてひびのサンプルを採取し、その破面を詳細に観察した結果、中性子の照射に伴う硬化等の材料の劣化や、応力腐食割れの特徴である粒界割れやひびの枝分かれが確認された。（右図参照）
