# 柏崎刈羽原子力発電所 第5号機中央制御室非常用換気空調系の運転に係る保安規定違反に関する調査結果について <概要版>

平成 24 年 4 月 16 日  
東京電力株式会社  
柏崎刈羽原子力発電所

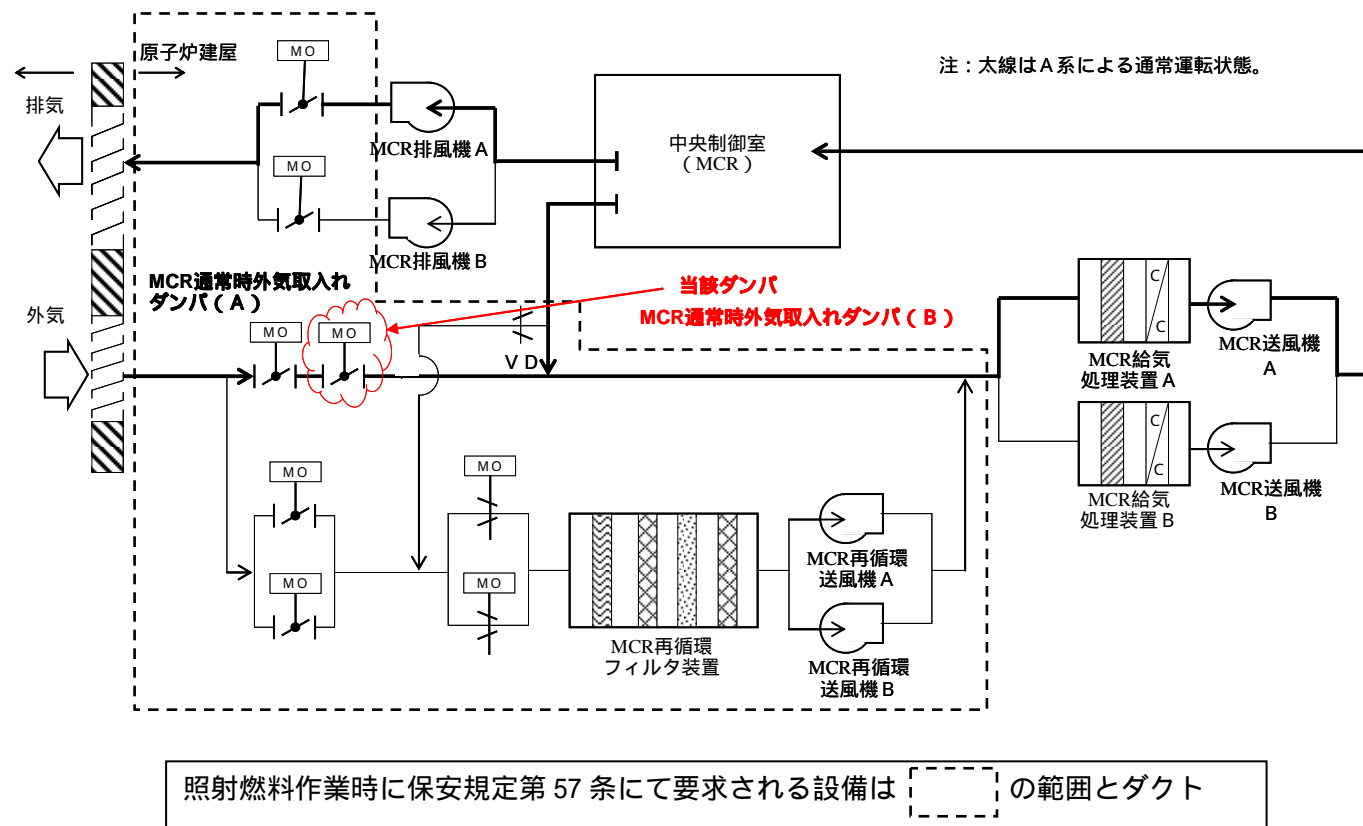
中央制御室非常用換気空調系 系統概略図

平成 24 年 3 月 2 日、定期検査中の柏崎刈羽原子力発電所 5 号機において、柏崎刈羽原子力発電所原子炉施設保安規定（以下、保安規定）第 57 条で、原子炉建屋内で照射された燃料に係る作業（以下、照射燃料作業）を実施する際には、中央制御室（以下、MCR）非常用換気空調系 2 系列が動作可能であることが要求されているが、平成 24 年 2 月 25 日と 2 月 27 日、動作が要求される MCR 非常用換気空調系のうち、照射燃料作業（制御棒の移動作業及び使用済燃料の外観点検作業）時に、定例の点検作業により 1 系列の通常時外気取入れダンパが全開状態で閉動作できない安全処置がなされていたため、一時的に運転上の制限（以下、LCO）を満足していない状態となっていたことを確認した。

- ・保全部門は、「通常時外気取入れダクトに直列に配置される 2 弁のうち 1 弁が動作可能であれば、MCR 非常用換気空調系の機能は確保される」と誤認。
- ・当直員は、「保安規定第 57 条で要求されるダンパではない」と誤認。

したがって、平成 24 年 2 月 25 日及び平成 24 年 2 月 27 日において、MCR 非常用換気空調系の MCR 通常時外気取入れダンパ 2 弁のうち 1 弁が全開状態で閉動作できない処置がなされていたにも係わらず、照射燃料作業が許可され、実施された原因は、保全部及び当直員において、MCR 通常時外気取入れダンパに関する「保安規定第 57 条の要求事項が正しく理解されていなかった」ためと推定される。

- (1) 保安規定の条文の解釈や運用上の留意事項等をまとめた『保安規定運用ガイド』において、解釈に迷う条文を関係者間で抽出し、最適な判断の手助けとなるよう記載内容の充実等を行う（現在、改訂作業中）。
- (2) 保安規定における LCO に関連する機器を名称等から調べることができるよう平成 17 年 11 月に整備した『保安規定関連機器検索資料』に MCR 通常時外気取入れダンパの記載がなかったため誤認していた当直員がいたことから、当該資料を改訂する。
