福島第二原子力発電所

東北地方太平洋沖地震に伴う原子炉施設への影響について

平成24年 5月

東京電力株式会社

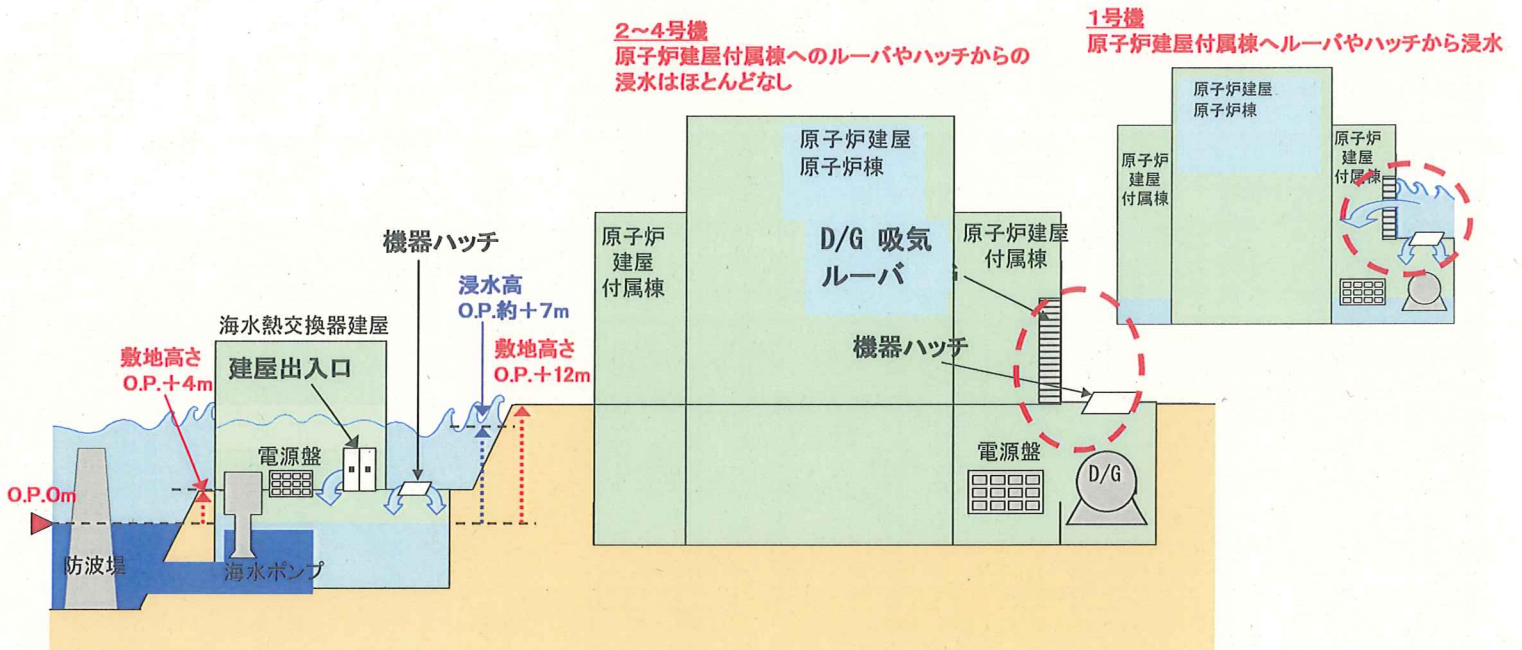
D/G の設置場所と津波被害の状況

当発電所			
		1号機	2号機	3号機	4号機
津波高さ※1		約+9m			
敷地高さ		O.P.+12m			
主要建屋周り 浸水深 [浸水高]		約2.5m以下 (1号機周囲以外はほとんどゼロ) [O.P.約+12~約+14.5m]※2			
D/G 設置建屋 [設置階]	A	原子炉建屋 付属棟 [地下2階]	原子炉建屋 付属棟 [地下2階]	原子炉建屋 付属棟 [地下2階]	原子炉建屋 付属棟 [地下2階]
	B	原子炉建屋 付属棟 [地下2階]	原子炉建屋 付属棟 [地下2階]	原子炉建屋 付属棟 [地下2階]	原子炉建屋 付属棟 [地下2階]
	HPCS	原子炉建屋 付属棟 [地下2階]	原子炉建屋 付属棟 [地下2階]	原子炉建屋 付属棟 [地下2階]	原子炉建屋 付属棟 [地下2階]

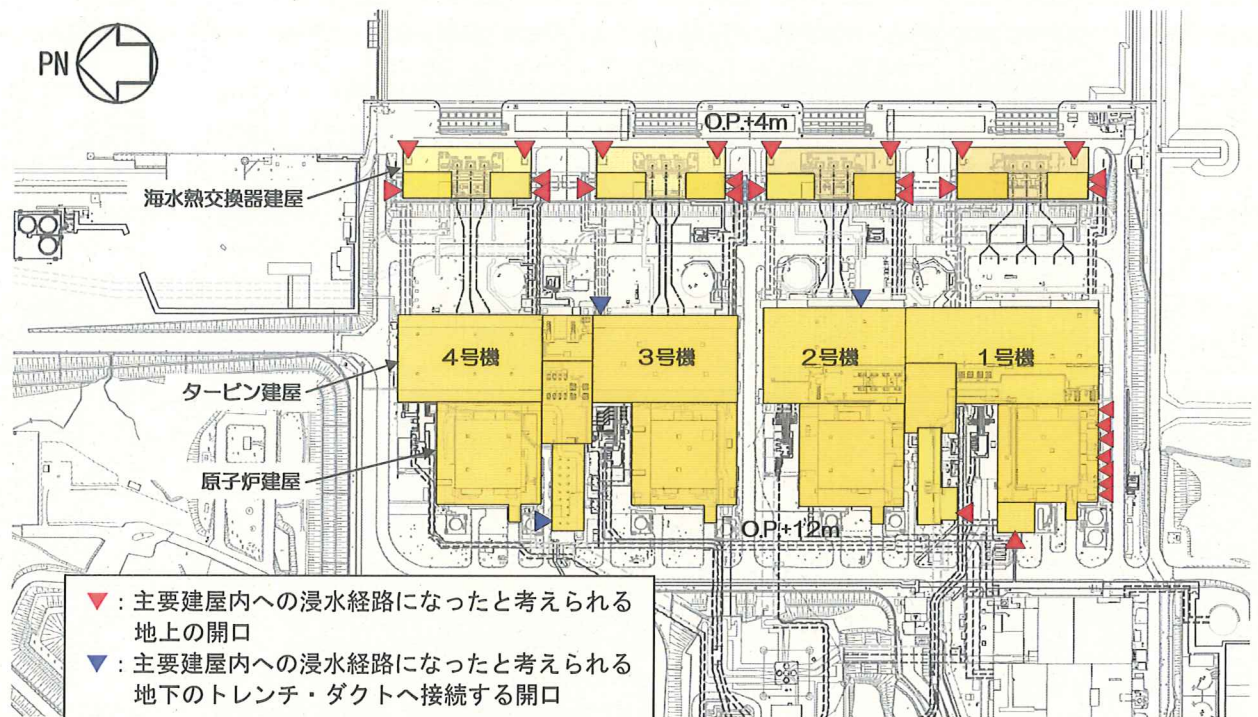
主要建屋内への浸水経路になったと考えられる開口の位置

主要建屋について、外壁や柱等の構造躯体には津波による有意な損傷は確認されていない。一方で、建屋の地上の開口部に取り付けられている建屋出入口、D/G給気ルーバ、地上機器ハッチや、建屋の地下でトレンチやダクトに通じるケーブル、配管貫通部が、津波により冠水、損傷したことを確認した。これら建屋の地上の開口部や地下のトレンチやダクトに通じるケーブル、配管貫通部が、建屋内部への津波の浸水経路になったものと推定した。
(添付資料-10)

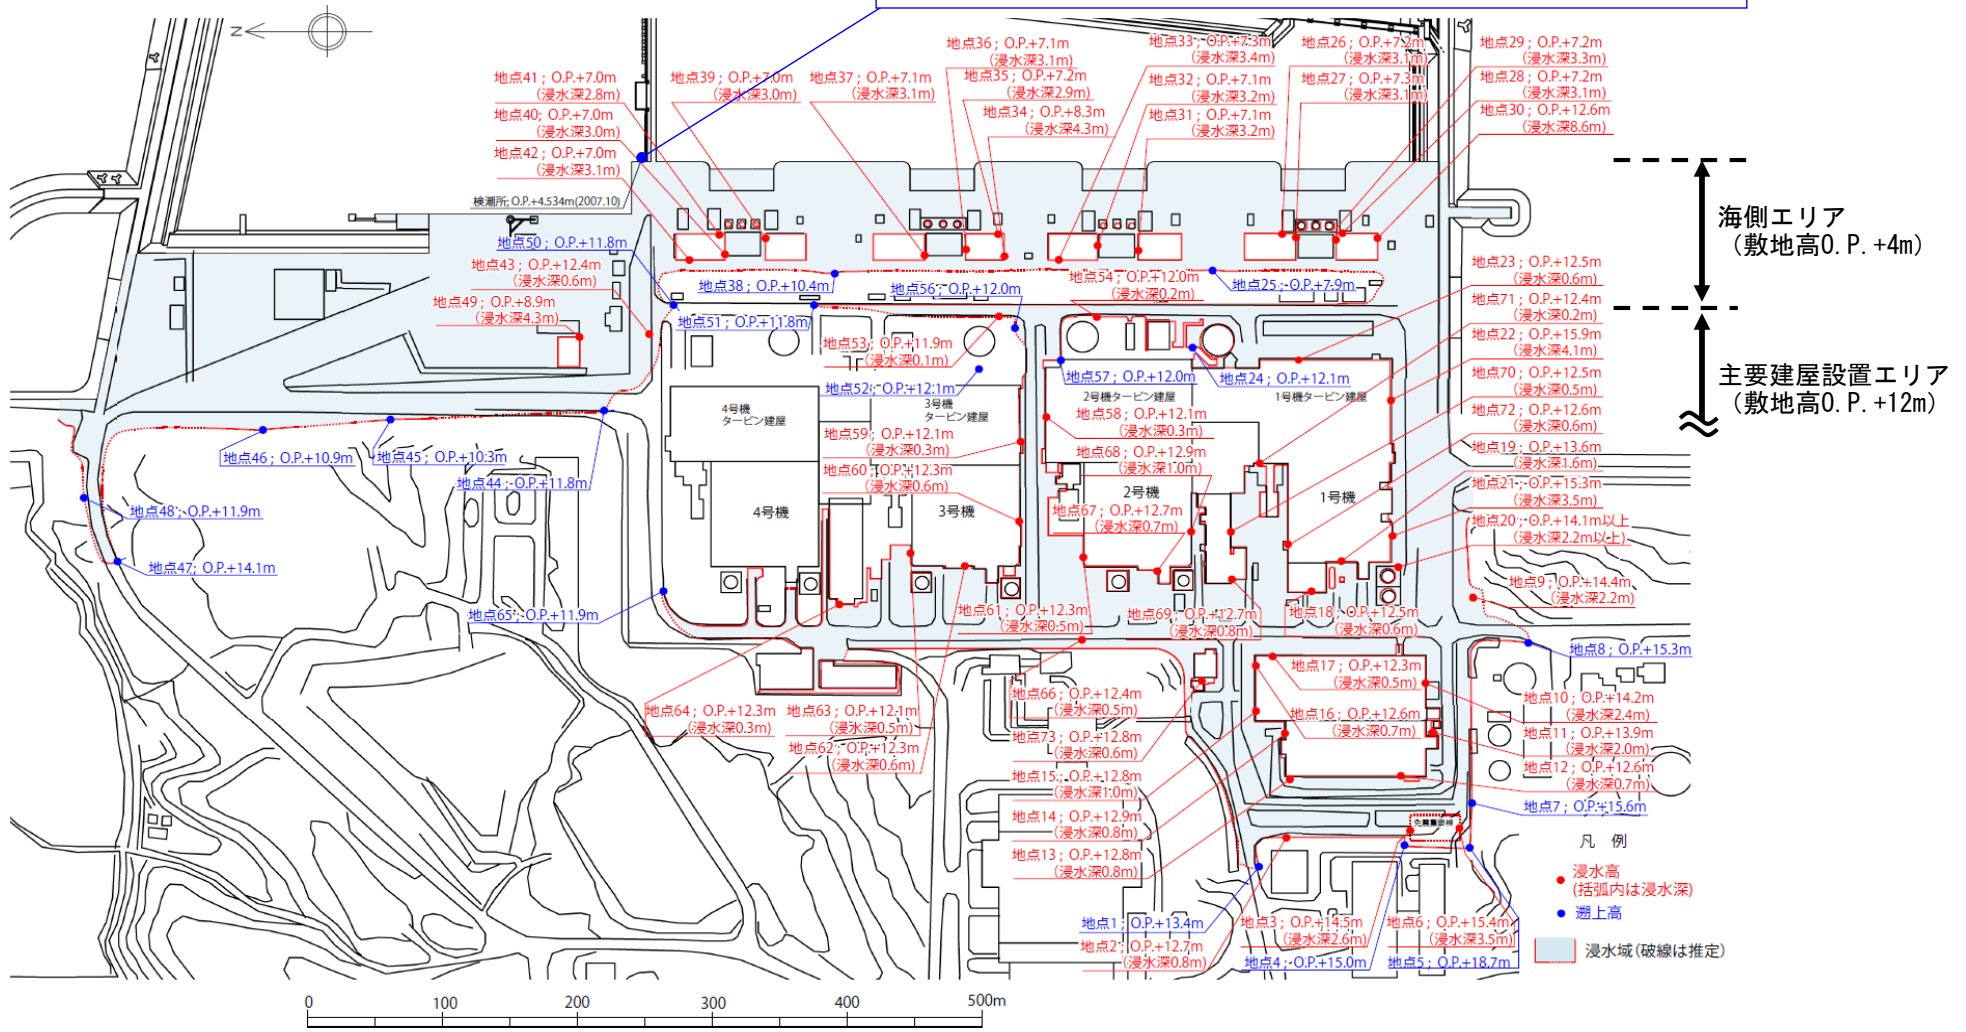
当発電所における浸水高, 浸水深さ及び浸水域

・ 0. P. 約+12～約+14. 5m※(浸水深 約 2. 5m 以下)

※1号機主要建屋南側から免震重要棟にかけて局所的に 0. P. 約+15～約+16m(浸水深 約 3～約 4m)

浸水域は海側エリアの全域に及んでいるが、海側エリアから斜面を越えて主要建屋設置エリアへの遡上は認められず、主要建屋設置エリア南東側から免震重要棟への道路に集中的に遡上し、1、2号機の建屋周辺及び3号機の建屋南側のみ浸水(4号機の建屋周辺には浸水なし)した。
