## 福島第一原子力発電所及び福島第二原子力発電所 における対応状況について（平成 24 年 6 月版）

## 福島第一原子力発電所

### 被災直後の対応状況について

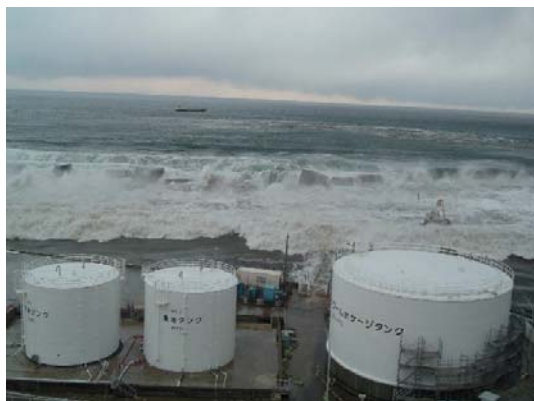
約10mの防波堤を破壊して押し寄せる津波

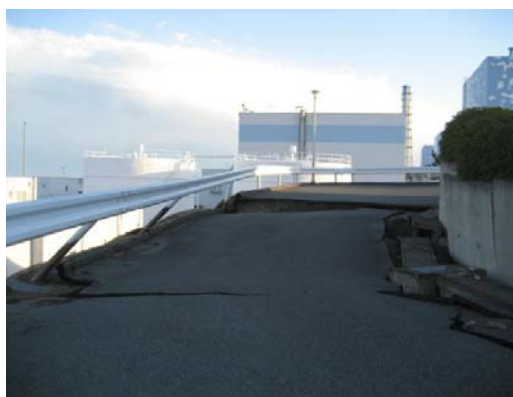
ひび割れて通行不可になった構内道路

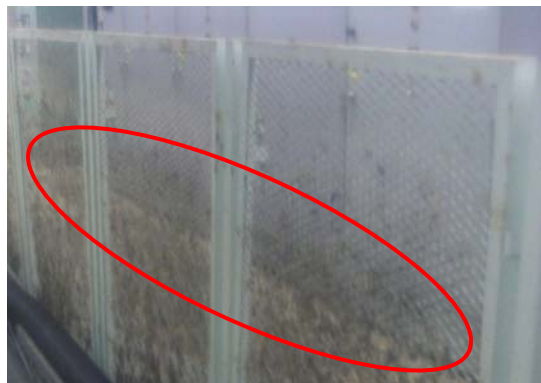
- 海側に散乱する津波の瓦礫の中を通過して、1号機タービン建屋大物搬入口から建屋内に入った。1階に設置されている6.9kV 高圧電源盤(以下、M/C)、480V 低圧電源盤(以下、P/C)を見たところ、砂や海草が付着し、1m 位の浸水跡があった。11日 18:30 頃、PHS

1号機タービン建屋1階 M/C の状況

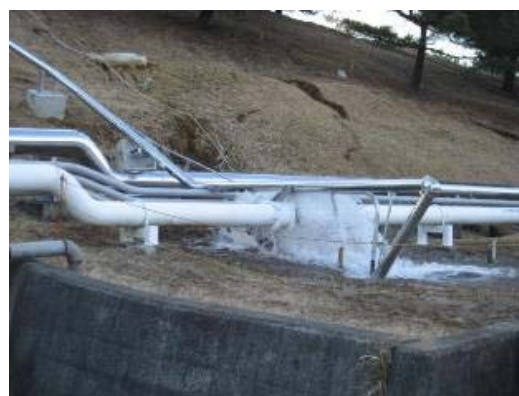
変圧器防災配管の漏えい

〔当該配管の脇にある別配管のサポートが斜面の崩れにより傾き、当該配管の連結部に接触。〕

- ・ 11 日 19:18, 消防隊と発電班が原子炉への注水に必要な FP ラインを活かしたまま、他のラインについてろ過水タンクの出口弁を閉めたことが発電所対策本部に報告された。

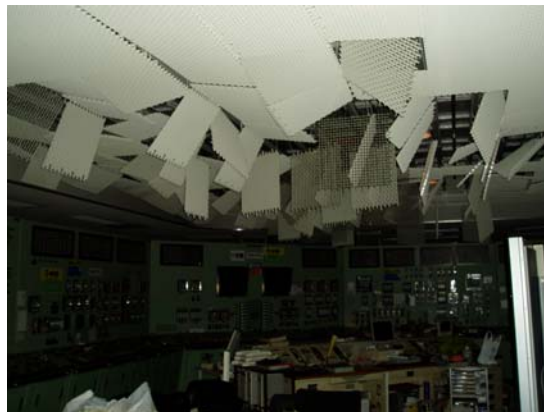
爆発後の中央制御室の状況

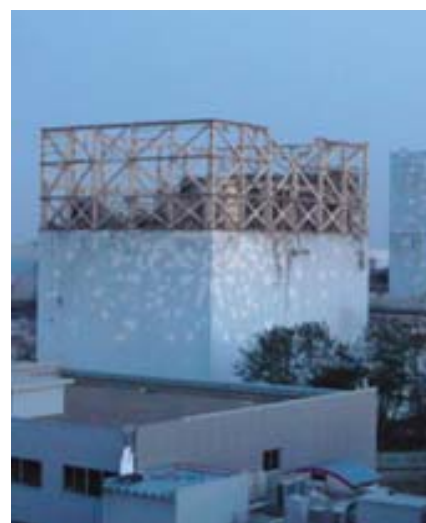
爆発後の1号機原子炉建屋

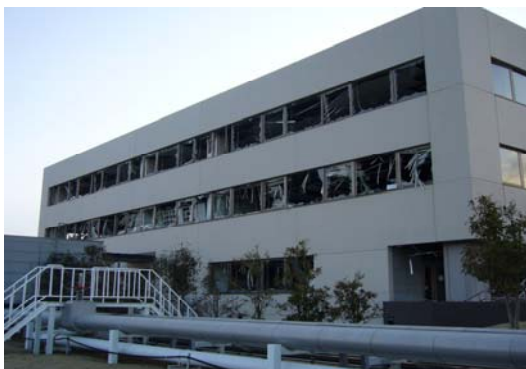
爆風により窓ガラスが割れた事務本館

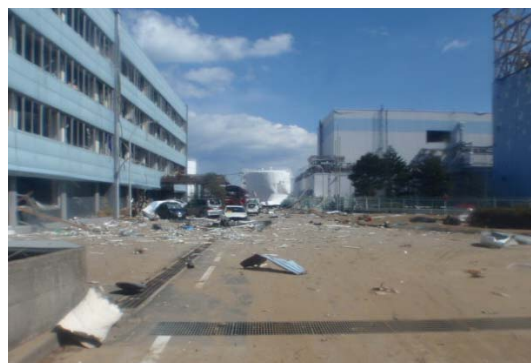
爆風により窓ガラスが割れた旧事務本館  
(右端が1号機)

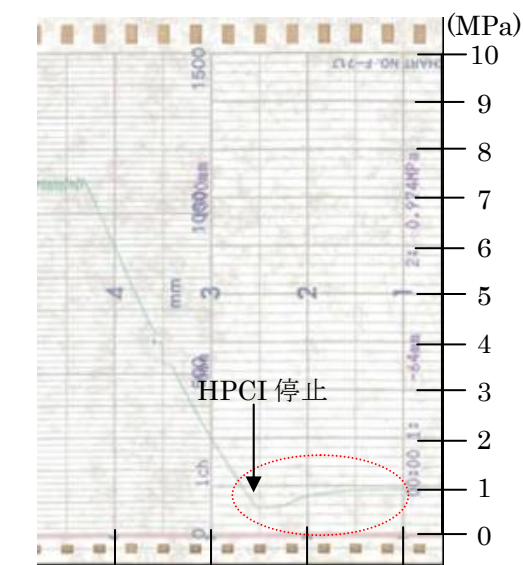
原子炉圧力のチャート  
 (約 1MPa で安定していたが、2:00 頃から低下し、0.69MPa 以下となる。)
