当社原子力発電所の放射性廃棄物処理系配管の  
誤接続に関する是正結果について

平成24年 8月

東京電力株式会社

排水管の誤接続30箇所の是正結果について

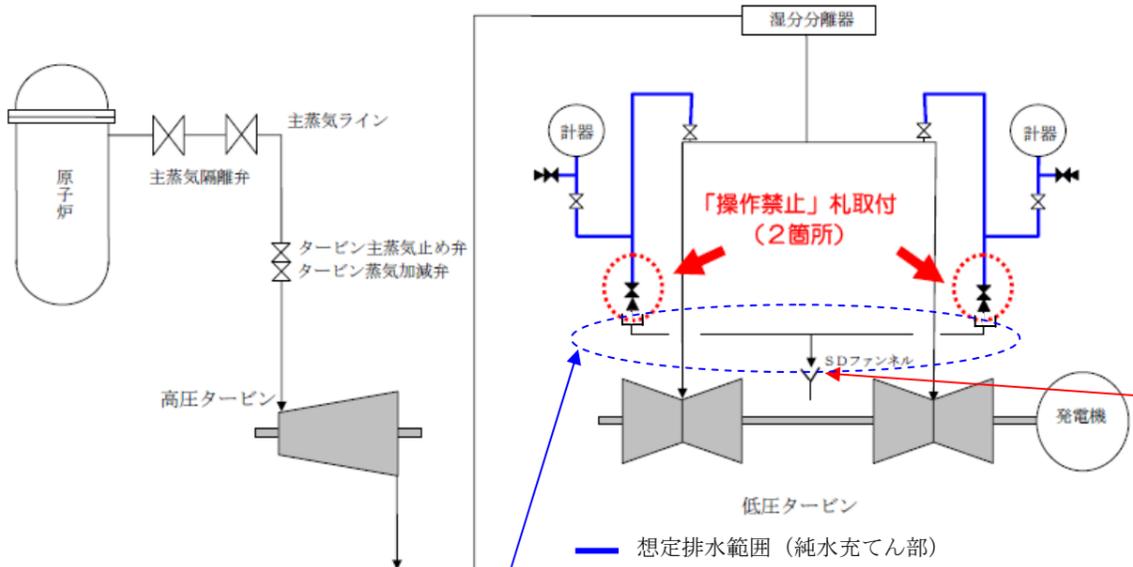
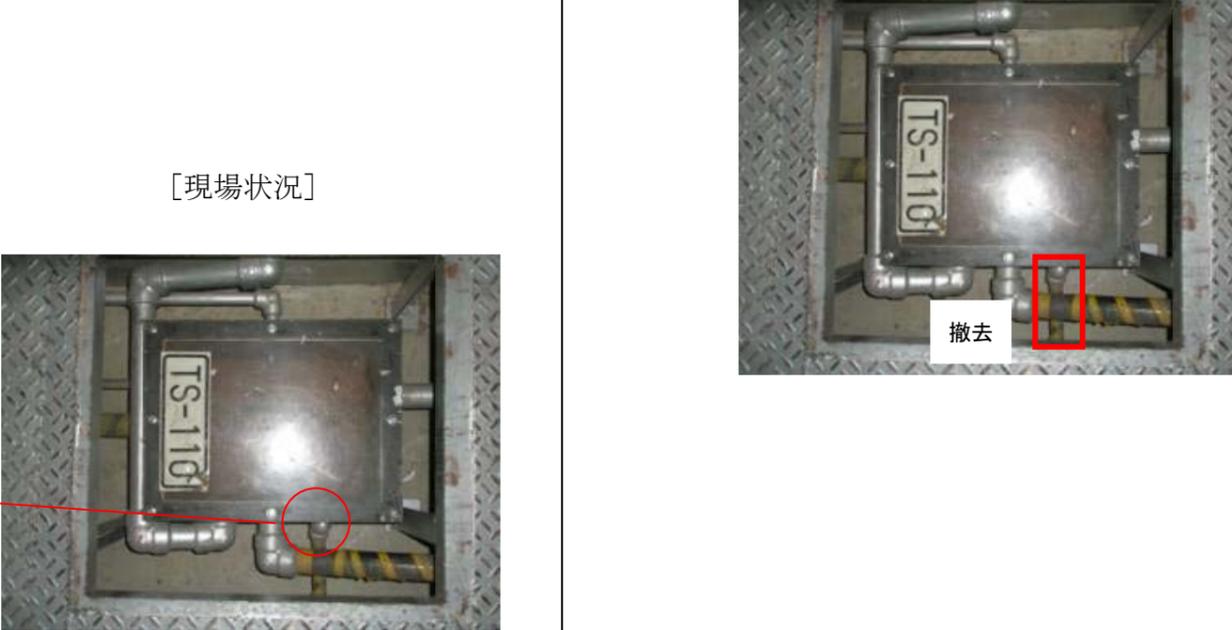
1	福島第一原子力発電所1号機 低圧タービン入口圧力検出器ドレン配管における接続	
調査結果の概要		対策
<p>〔確認された事象〕</p> <p>○低圧タービン入口圧力検出器のドレン配管が、放射性物質を含む水を取り扱うファンネルに接続されるべきところ、SDファンネルに接続されていることが確認された。</p> <p>なお、低圧タービン入口圧力検出器はA～Dの4つあるが、SDファンネルに接続されていたのはCとDの2つであった（AとBについてはファンネルへの接続ラインはなかった）。</p> <p>〔推定原因〕</p> <p>○計器ドレンの排出先は、計測対象のプロセス流体を処理する場合と同じ放射性液体廃棄物処理系へ接続すべきであるが、設計当時はその考え方が文書で明確化されていなかったため、当該箇所は設計段階からSDファンネルに接続されたものと推定される。</p> <p>〔系統概略図〕</p>

<p>【是正措置】 当該計装ラックドレン配管を撤去</p> <p>検出器点検後のインサービスにあたっては、計器側から純水を充填し、プロセス側の母管まで計装配管を逆流させるように水張り操作を行う。</p>		<p>○当該ドレン配管を撤去した。</p> <p>○現在の設計においては、ドレン配管の接続先をプロセス流体のドレン接続先とあわせることを明確にしておき、同様な不具合は発生しないものと考えられる。</p> <p>※平成 23 年東北地方太平洋沖地震に伴う影響により、関連資料の入手が困難で、現場（タービン建屋1階）の状況を考慮し被ばくを可能な限り低く抑える観点から、是正を講じた結果を図で示す。</p>

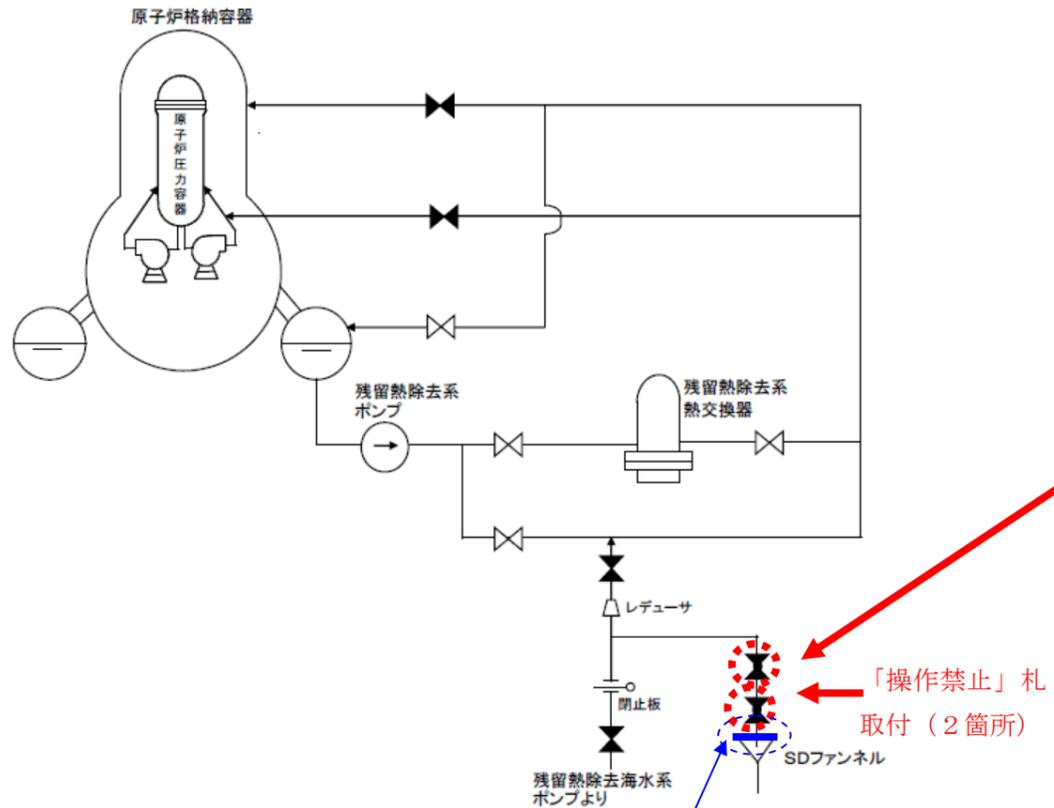
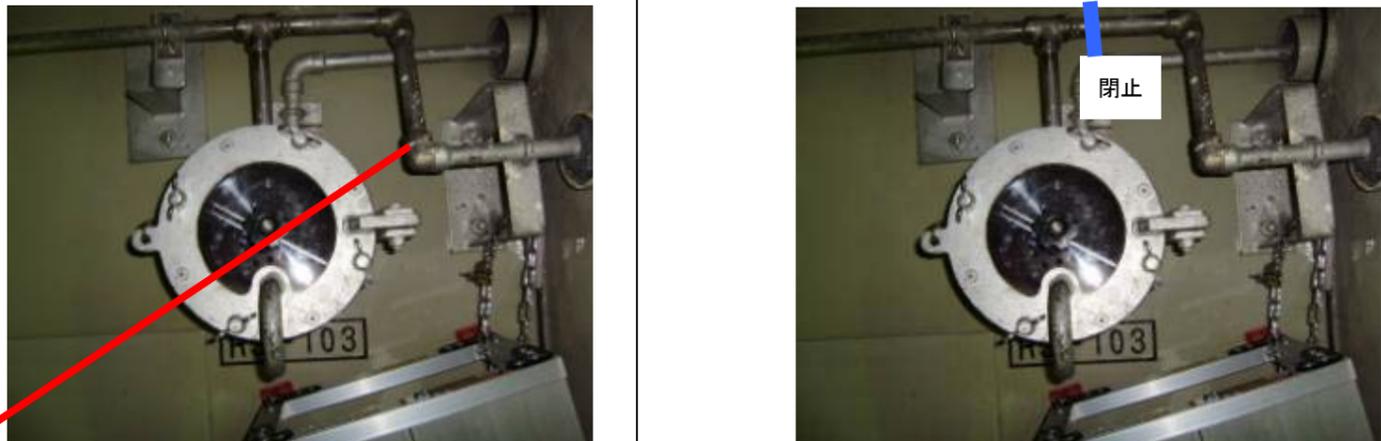
2	福島第一原子力発電所3号機 残留熱除去系－残留熱除去海水系連絡配管ドレン配管における接続	
調査結果の概要		対策
<p>〔確認された事象〕</p> <ul style="list-style-type: none"> <li>○ 残留熱除去系－残留熱除去海水系連絡配管*のドレン配管が、放射性物質を含む水を取り扱うファンネルに接続されるべきところ、SDファンネルに接続されていることが確認された。</li> <li style="padding-left: 20px;">* 残留熱除去系－残留熱除去海水系連絡配管：残留熱除去海水系ポンプを利用して、原子炉格納容器に注水するための接続配管。</li> </ul> <p>〔推定原因〕</p> <ul style="list-style-type: none"> <li>○ プラントメーカーの設計では、残留熱除去海水系と残留熱除去系との系統上の境界は閉止板下流のレデューサ部としており、また、海水ドレンは液体廃棄物処理系に混入させないこととしていた。詳細設計では、当該連絡配管のドレン配管は閉止板とレデューサの間に接続しているため、当該ドレン配管を残留熱除去海水系に分類したことから、SDファンネルに接続したものと推定する。</li> </ul> <p>〔系統概略図〕</p>

<p>○当該ドレン配管は閉止板により残留熱除去海水系から隔離されており、海水が排水されることはないことから、当該ドレン配管を閉止した。</p> <p>○現在の設計においては、放射性の系統と非放射性の系統の境界近傍からのドレン配管の接続先は、放射性液体廃棄物処理系のファンネルとすることを明確にしており、同様な不具合は発生しないものと考えられる。</p> <p><small>※平成23年東北地方太平洋沖地震に伴う影響により、関連資料の入手や、現場（原子炉建屋1階）の線量が高く入域が困難なため、是正を講じた結果を図で示す。</small></p>

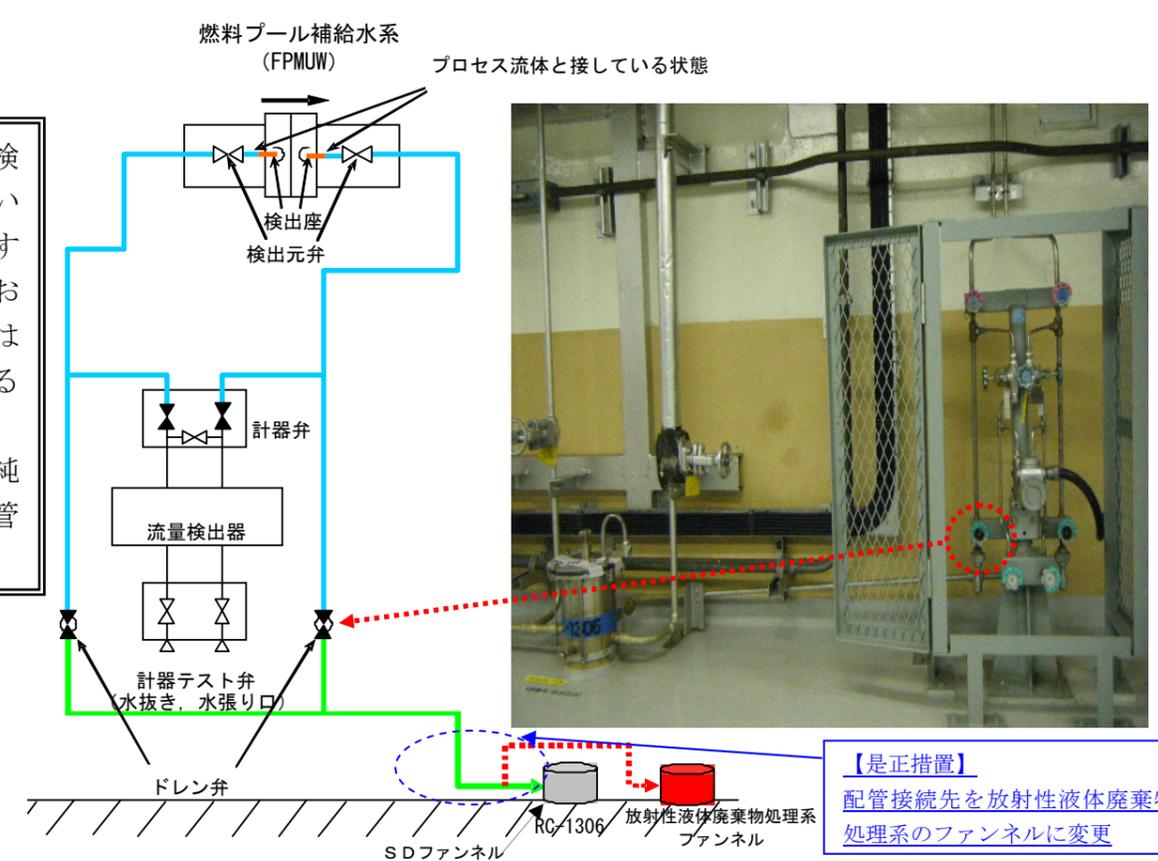
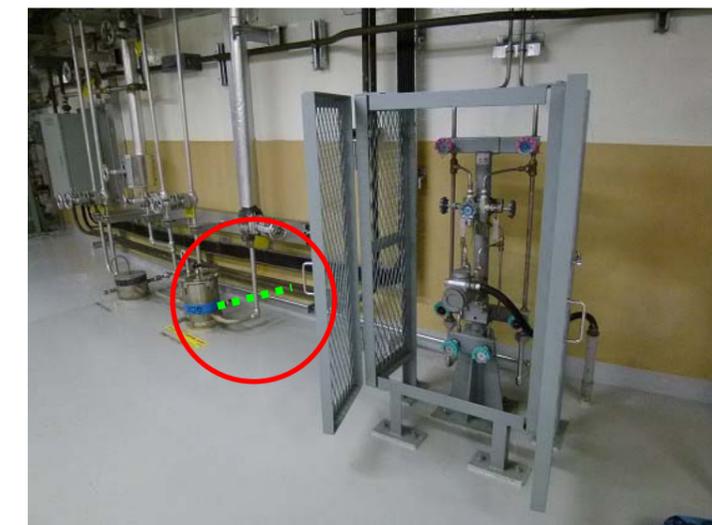
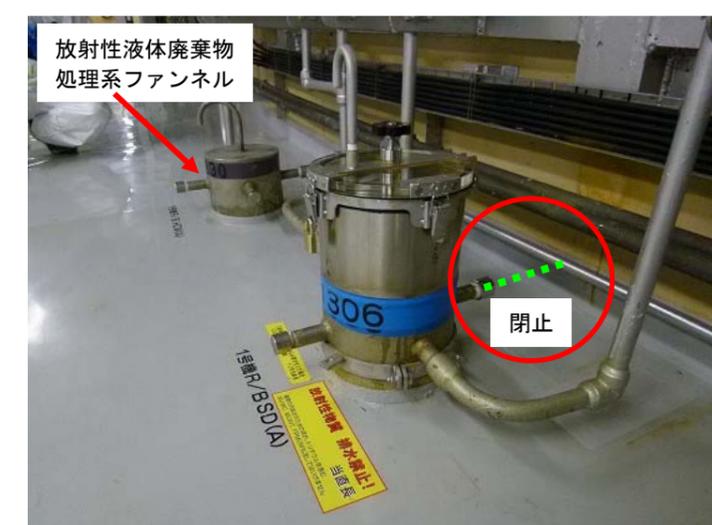
8	福島第二原子力発電所1号機 原子炉建屋 燃料プール補給水ポンプ出口流量検出器ドレン配管における接続	対 策
調査結果の概要		
<p>[確認された事象]</p> <p>○燃料プール補給水系（FPMUW）のポンプ出口流量計検出配管*1のドレン配管が、放射性液体廃棄物処理系のファンネルに接続されるべきところ、SDファンネルに接続されていることを確認した。</p> <p>*1：FPMUW系のポンプ出口流量を検出する配管で、検出配管には純水（MUWP）が充填されている。</p> <p>[推定原因]</p> <p>○建設時から現在までの設計の考え方では、計器ドレンの排出先は計測対象のプロセス流体（FPMUW）を処理する場合と同じ、放射性液体廃棄物処理系のファンネルに接続することになっており、建設時にも放射性液体廃棄物処理系のファンネルに接続するよう設計がなされていたが、放射性液体廃棄物処理系のファンネルのすぐ手前にSDファンネルがあり、誤ってこれに接続したものと推定される。</p> <p>○なお、建設当時はトリチウムの放出管理に対する認識が低かったことから、SDファンネルに接続すること自体に疑問を持たず、誤接続に至ったものと推定される。</p> <p>[系統概略図]</p> <div style="border: 1px solid black; padding: 5px; margin: 10px 0;"> <p>プロセス流体（FPMUW：橙色部）と検出配管の充填水（純水：水色部）は接しているため、プロセス流体が検出配管内に拡散することが懸念されるが、通常の計器点検においては、計器ラック入口弁及びドレン弁は「全閉」しておりSDファンネルに排出することはない。</p> <p>なお、計器点検後は、計器テスト弁から純水を充填し、プロセス側の母管まで計装配管を逆流させるように水張り操作を行う。</p> </div>

<p style="text-align: center;">燃料プール補給水系 (FPMUW)      プロセス流体と接している状態</p> <p style="text-align: center;">RC-1306      放射性液体廃棄物処理系ファンネル</p> <div style="border: 1px solid blue; padding: 5px; margin-top: 10px;"> <p><b>【是正措置】</b> 配管接続先を放射性液体廃棄物処理系のファンネルに変更</p> </div> <p>● 燃料プール補給水系（トリチウム含む） ● 検出配管（純水充填部） ● 本来接続すべきライン ● 誤接続と確認されたライン</p>		<p style="text-align: center;">対 策</p> <p>○当該ドレン配管を改造し放射性液体廃棄物処理系のファンネルに接続した。</p> <p>○現在の設計管理、工事監理の仕組みに加え、継続的な教育によるトリチウムに対する意識向上により、同様な不具合は発生しないものと考えられる。</p>

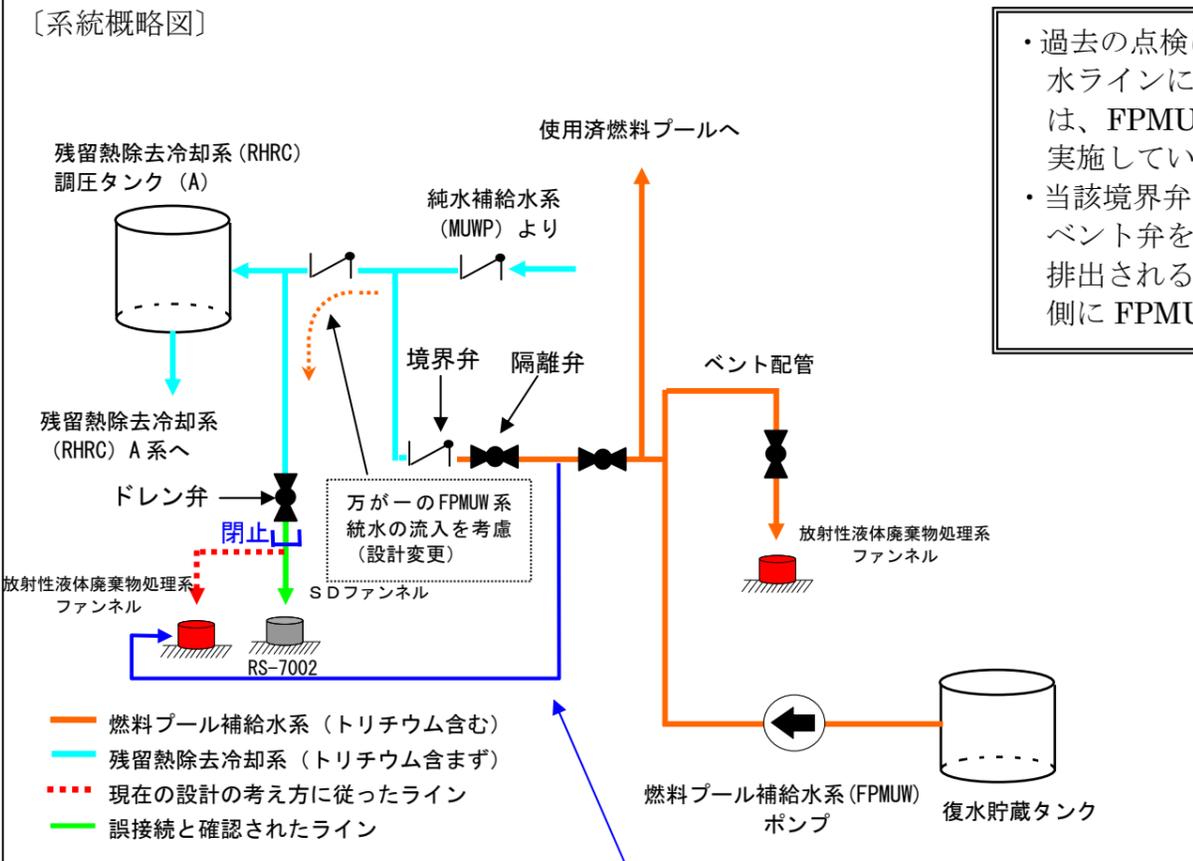
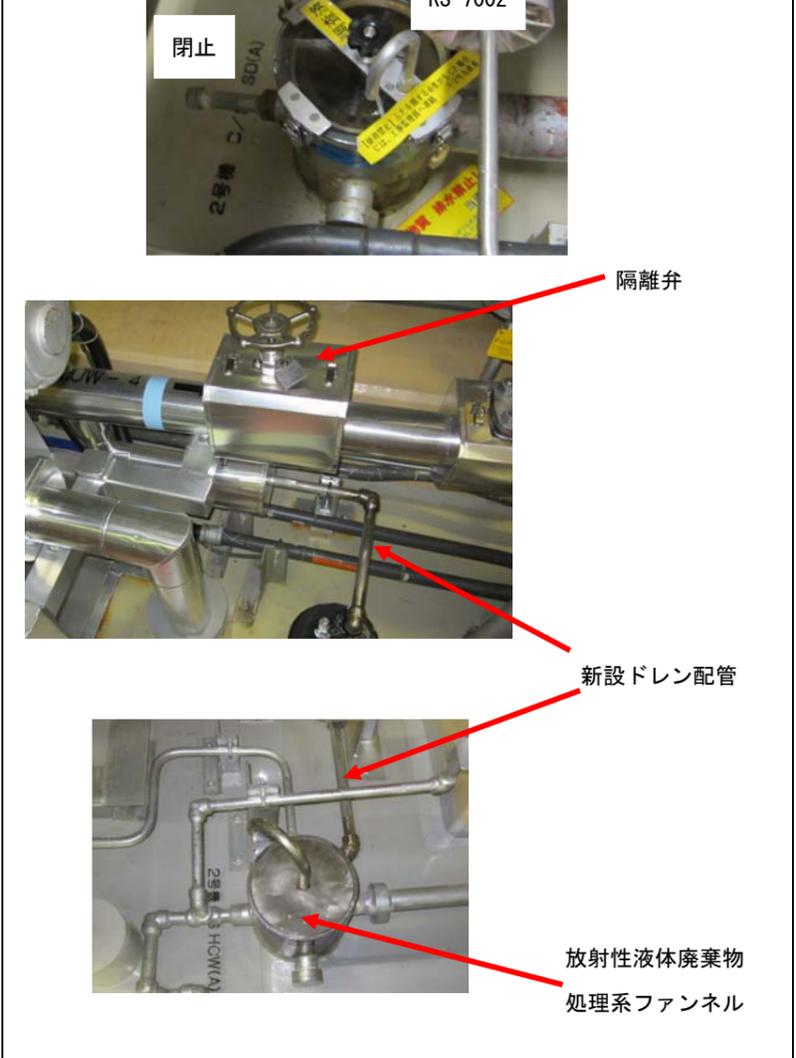
1 2	福島第二原子力発電所2号機 原子炉建屋 残留熱除去冷却系調圧タンク (A) 廻りドレン配管における接続	
調査結果の概要		対策
<p>〔確認された事象〕</p> <p>○残留熱除去冷却系 (RHRC) の調圧タンク (A) に接続される燃料プール補給水系 (FPMUW) 供給ラインのうち、両系の境界弁より RHRC 側に設置されるドレン配管がSDファンネルに接続されていることが確認された。</p> <p>〔推定原因〕</p> <p>○福島第二1・2号機の建設当時の設計の考え方では、境界弁より RHRC 側の供給ラインのドレン配管は、RHRC の設計の考え方に従いSDファンネルに導くこととしており、この考え方にに基づき設計がなされ、施工されたことを確認した。</p> <p>○その後、昭和55年以降に建設着工した福島第二3・4号機の設計から、供給ラインの RHRC 側のドレンであっても放射性液体廃棄物処理系のファンネルに導くよう設計変更を行っており、現在の設計の考え方も放射性液体廃棄物処理系のファンネルに接続することとしていることから、現在の設計の考え方に照らして誤接続と判断した。</p>		<p>○燃料プール補給水系供給ラインに隔離弁及びドレン配管を設置し、そのドレン配管は放射性液体廃棄物処理系のファンネルに接続した。</p> <p>○現在の設計においては、放射性の系統と非放射性の系統の境界近傍からのドレン配管の接続先は、放射性液体廃棄物処理系のファンネルとすることを明確にしており、同様な不具合は発生しないものと考えられる。</p>
<p>〔系統概略図〕</p>

<div data-bbox="1133 869 1908 1213" style="border: 1px solid black; padding: 5px;"> <p>・過去の点検において、FPMUW から RHRC への補給水ラインに設置された弁点検等を行う際の水抜きは、FPMUW のベント弁を開け水が排出された後に実施していることを確認した。</p> <p>・当該境界弁は上記ベント弁より設置位置が高いため、ベント弁を開けると境界弁より上流は FPMUW 側に排出されるため、その後に境界弁を開けても RHRC 側に FPMUW 系統水が流入しない。</p> </div> <div data-bbox="1365 1276 1843 1402" style="border: 1px dashed black; padding: 5px;"> <p>SD ファンネルから切り離し仮設ホースにて放射性液体廃棄物処理系のファンネルに排出するよう暫定措置を実施</p> </div> <div data-bbox="397 1738 1080 1892" style="border: 1px solid blue; padding: 5px;"> <p>【是正措置】</p> <p>燃料プール補給水系供給ラインに隔離弁及びドレン配管を設置し、そのドレン配管は放射性液体廃棄物処理系のファンネルに接続</p> </div> <p>● 燃料プール補給水系 (トリチウム含む)          ● 残留熱除去冷却系 (トリチウム含まず)          ● 現在の設計の考え方に従ったライン          ● 誤接続と確認されたライン</p>

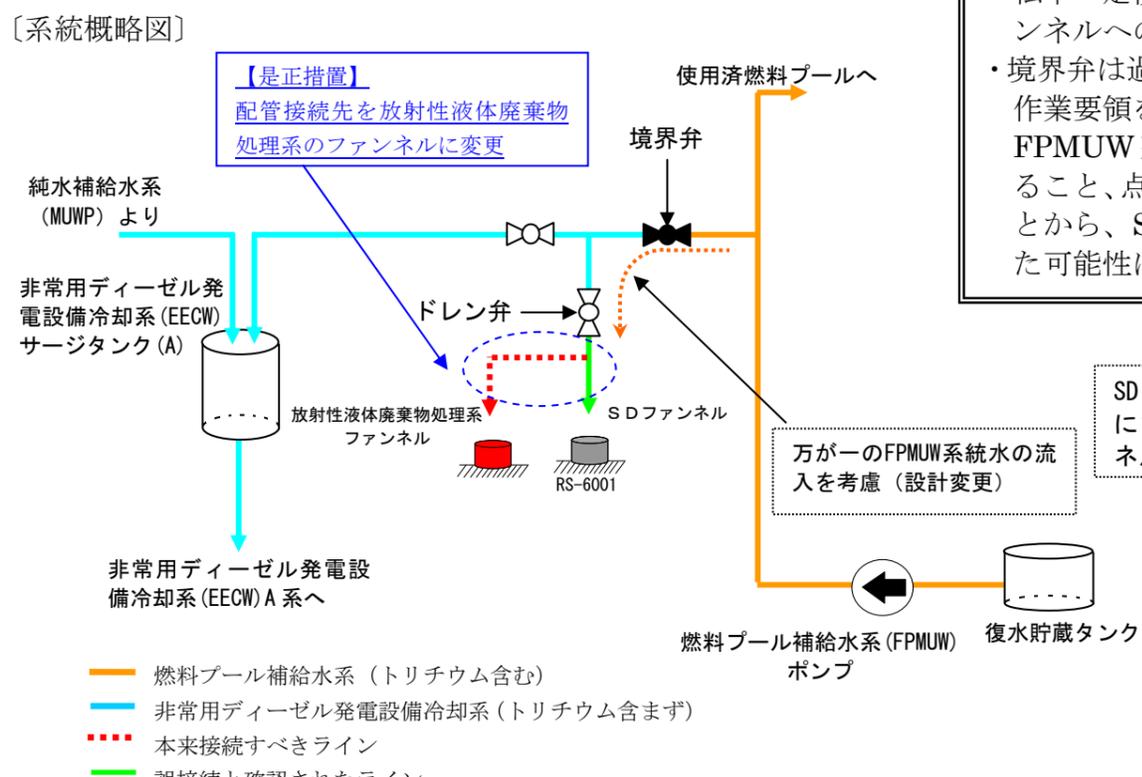
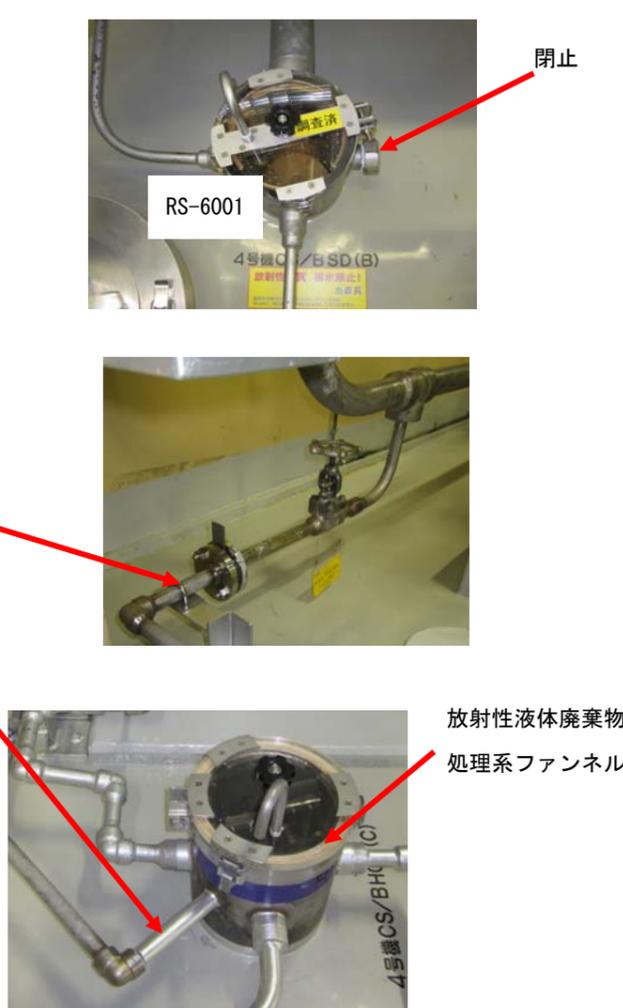
17	福島第二原子力発電所4号機 原子炉建屋 非常用ディーゼル発電設備冷却系サージタンク (A) 廻りドレン配管における接続	
調査結果の概要		対策
<p>〔確認された事象〕</p> <p>○非常用ディーゼル発電設備冷却系 (EECW) サージタンク (A) に接続される燃料プール補給水系 (FPMUW) 供給ラインの EECW ドレン配管が、放射性液体廃棄物処理系のファンネルに接続されるところSDファンネルに接続されていることが確認された。</p> <p>〔推定原因〕</p> <p>○建設当時から現在までの設計の考え方では、FPMUW 系統水が流入する当該ドレンの排出先は、放射性液体廃棄物処理系のファンネルにすべき配管であったが、配管施工図では当該ドレン配管の接続先がSDファンネルに接続する設計となっており、誤接続に至ったものと推定される。なお、建設当時はトリチウムの放出管理に対する認識が低かったことを確認した。</p>		<p>○当該ドレン配管を改造し放射性液体廃棄物処理系のファンネルに接続した。</p> <p>○現在の設計においては、放射性の系統と非放射性の系統の境界近傍からのドレン配管の接続先は、放射性液体廃棄物処理系のファンネルとすることを明確にしており、同様な不具合は発生しないものと考えられる。</p>
<p>〔系統概略図〕</p>

<p>● <b>〔是正措置〕</b> 配管接続先を放射性液体廃棄物処理系のファンネルに変更</p> <p>● FPMUW 系の補給水ラインに設置された境界弁は運転中・定検中ともに開閉操作をしないため、SD ファンネルへの FPMUW 系統水の流入はない。</p> <p>● 境界弁は過去に点検を実施していることから、当時の作業要領を確認した結果、境界弁の点検前の FPMUW 系統水抜きでは FPMUW 系側に排出していること、点検後の水張りは当該弁を閉めてしていることから、SD ファンネルに FPMUW 系統水が流入した可能性はない。</p> <p>● SD ファンネルから切り離し仮設ホースにて放射性液体廃棄物処理系のファンネルに排出するよう暫定措置を実施</p> <p>● 万が一の FPMUW 系統水の流入を考慮 (設計変更)</p> <p>● ドレン配管</p> <p>● 放射性液体廃棄物処理系ファンネル</p> <p>● 閉止</p> <p>● RS-6001</p> <p>● 4号機C/B/SD(B)</p> <p>● RS-6001</p> <p>● 4号機CS/BH(C)</p> <p>● 燃料プール補給水系 (トリチウム含む)</p> <p>● 非常用ディーゼル発電設備冷却系 (トリチウム含まず)</p> <p>● 本来接続すべきライン</p> <p>● 誤接続と確認されたライン</p>

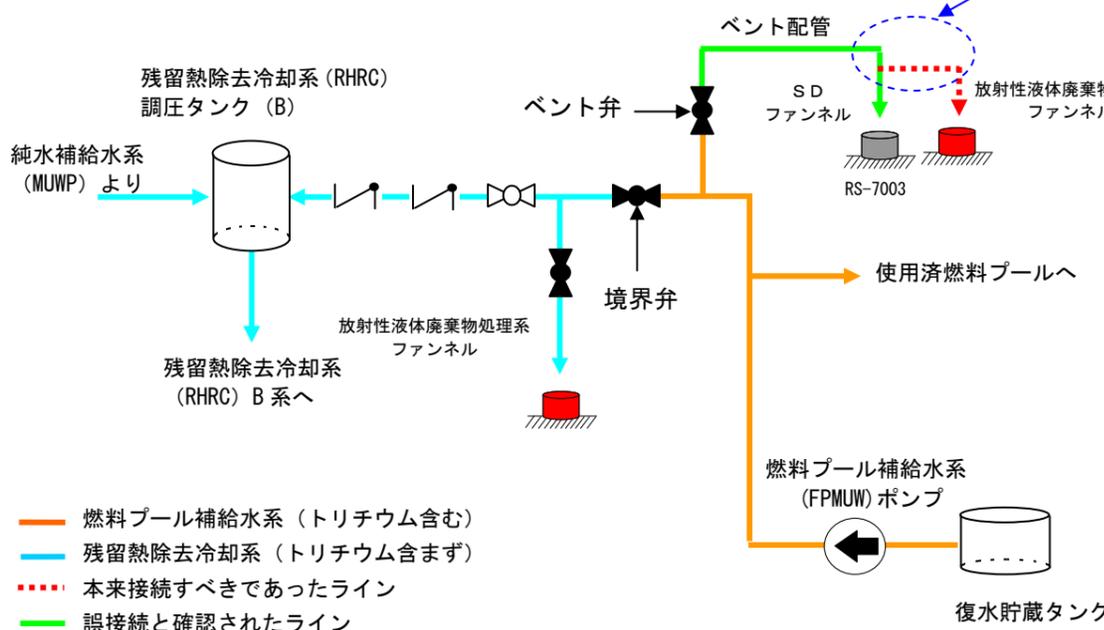
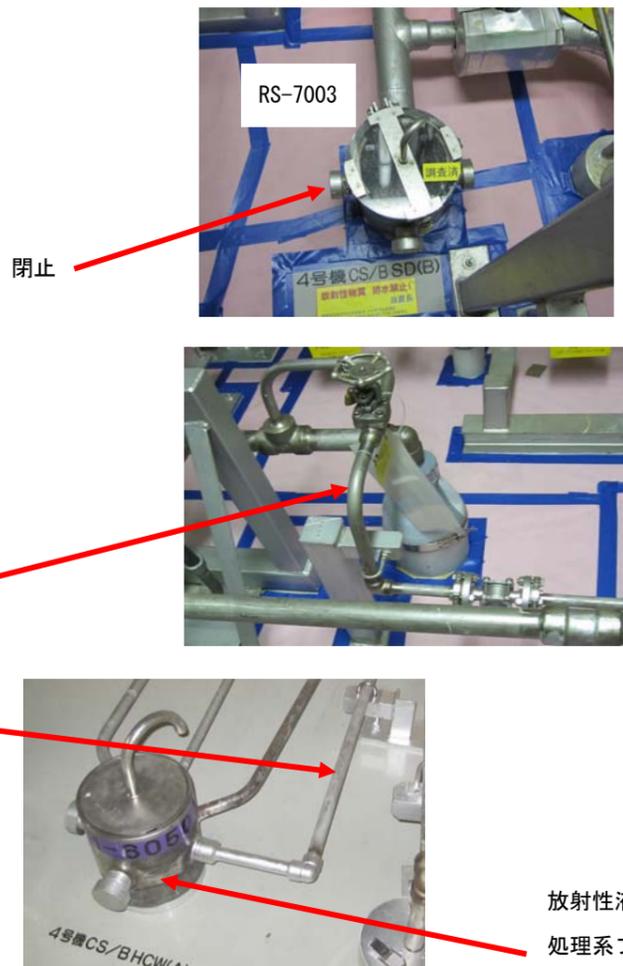
19	福島第二原子力発電所4号機 原子炉建屋 燃料プール補給水系～残留熱除去冷却系調圧タンク (B) 非常用補給水配管ベント配管における接続	
調査結果の概要		対策
<p>〔確認された事象〕</p> <p>○燃料プール補給水系（FPMUW）から残留熱除去冷却系（RHRC）の調圧タンク（B）への供給ライン上に設置されているベント配管が、放射性液体廃棄物処理系のファンネルに接続されるところ、SDファンネルに接続されていることが確認された。</p> <p>〔推定原因〕</p> <p>○建設当時から現在までの設計の考え方では、FPMUWの排水先は放射性液体廃棄物処理系のファンネルへ導くこととしているが、当該ベント配管の近傍に放射性液体廃棄物処理系のファンネルがなかったことから、ベント配管の接続箇所をプラントメーカーで再検討した結果、FPMUWは基本的に放射性核種をほとんど含まないことから、SDファンネルへ接続する設計としたものと推定される。なお、建設当時はトリチウムの放出管理に対する認識が低かったことを確認した。</p>		<p>○当該ドレン配管を改造し放射性液体廃棄物処理系のファンネルに接続した。</p> <p>○現在の設計管理、工事監理の仕組みに加え、継続的な教育によるトリチウムに対する意識向上により、同様な不具合は発生しないものと考えられる。</p>
<p>〔系統概略図〕</p>

<p>【是正措置】 配管接続先を放射性液体廃棄物処理系のファンネルに変更</p> <p>閉止</p> <p>ベント配管</p> <p>放射性液体廃棄物処理系ファンネル</p> <p>使用済燃料プールへ</p> <p>燃料プール補給水系 (FPMUW) ポンプ</p> <p>復水貯蔵タンク</p> <p>境界弁</p> <p>残留熱除去冷却系 (RHRC) 調圧タンク (B)</p> <p>純水補給水系 (MUWP) より</p> <p>残留熱除去冷却系 (RHRC) B系へ</p> <p>放射性液体廃棄物処理系ファンネル</p> <p>RS-7003</p> <p>4号機CS/BSD(B)</p> <p>4号機CS/BHCW(A)</p> <p>燃料プール補給水系（トリチウム含む）</p> <p>残留熱除去冷却系（トリチウム含まず）</p> <p>本来接続すべきであったライン</p> <p>誤接続と確認されたライン</p>

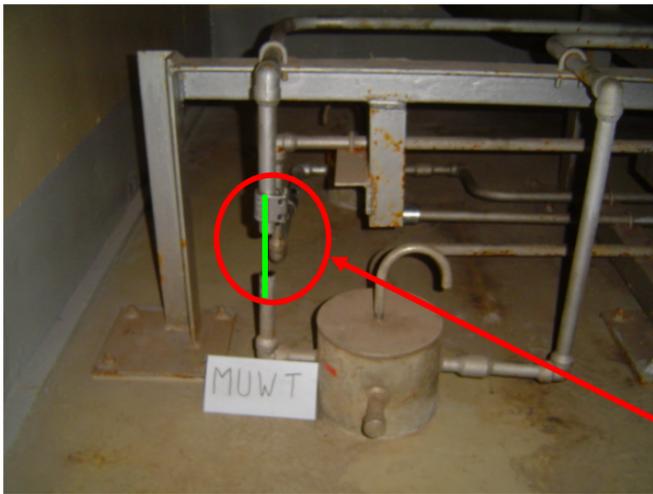
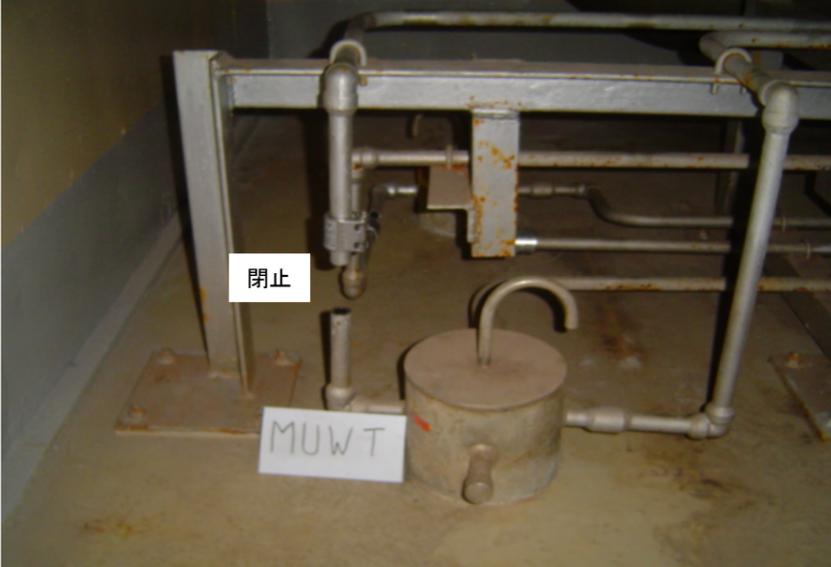
25	福島第二原子力発電所 廃棄物処理建屋 1号機トレンチ内 再生水補給水系ドレン配管における接続	
調査結果の概要		対策
<p>〔確認された事象〕</p> <p>○再生水補給水系（MUWT）のドレン配管が、放射性液体廃棄物処理系ファンネルに接続されるべきところ、SDファンネルに接続されていることが確認された。</p> <p>〔推定原因〕</p> <p>○建設当時から現在までの設計の考え方では、MUWT ドレンの排出先は、放射性液体廃棄物処理系のファンネルへ導くこととしているが、当該ドレン箇所近傍に放射性液体廃棄物処理系のファンネルがなかったことから、ドレン配管の接続箇所をプラントメーカーが再検討した結果、MUWT は基本的に放射性核種をほとんど含まないことから、SDファンネルへ接続する設計としたと推定される。なお、建設当時は、トリチウムの放出管理に対する認識が低かったことを確認した。</p> <p>〔系統概略図〕</p> <div style="text-align: center;"> </div>		<p style="text-align: center;">対策</p> <p>○当該ドレン配管を切断・閉止しSDファンネルと隔離した。今後、当該ドレン配管を使用しないこととした。</p> <p>○現在の設計管理、工事監理の仕組みに加え、継続的な教育によるトリチウムに対する意識向上により、同様な不具合は発生しないものと考えられる。</p>
<div style="display: flex; justify-content: space-around;">

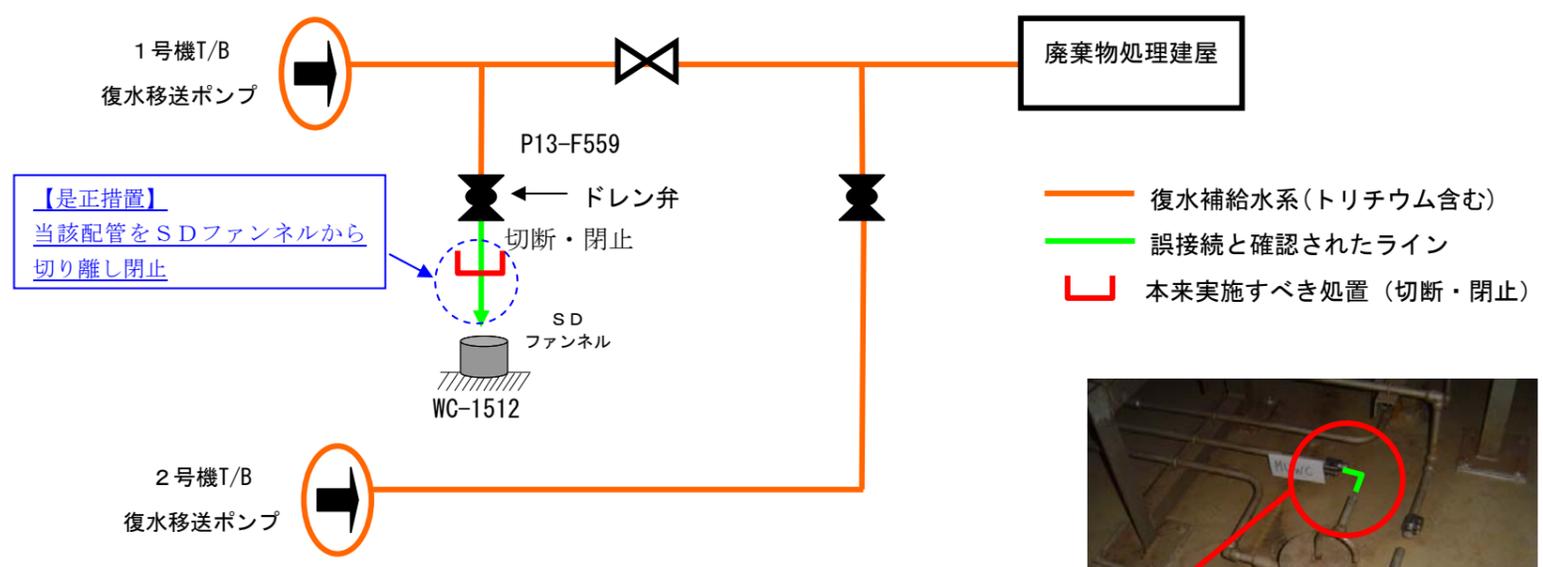
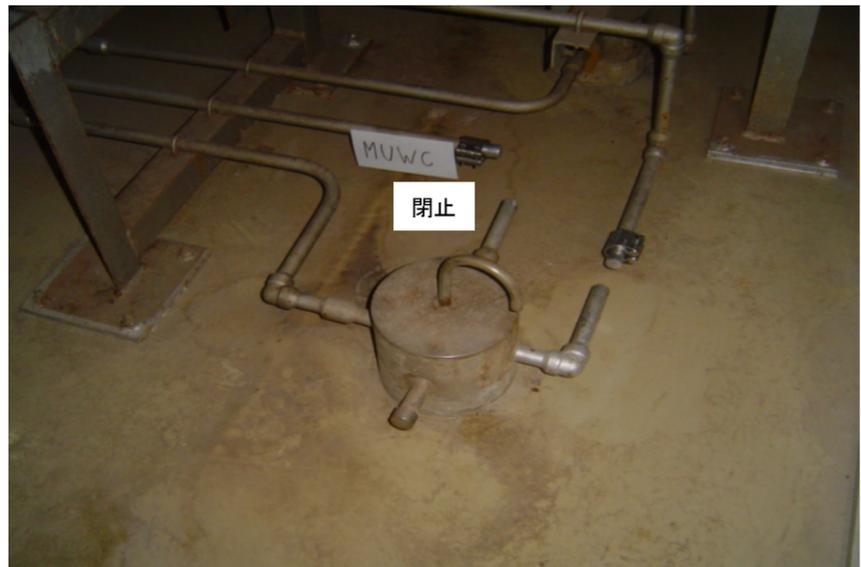
26	福島第二原子力発電所 廃棄物処理建屋 1号機トレンチ内 復水補給水系ドレン配管における接続	
調査結果の概要		対策
<p>〔確認された事象〕</p> <p>○復水補給水系(MUWC)のドレン配管が、本来は閉止等処置されるべきところSDファンネルに接続されていることが確認された。</p> <p>〔推定原因〕</p> <p>○当該配管は MUWC 系統の建設時の耐圧試験、配管洗浄作業に使用した清浄な水の排出用にSDファンネルに接続されたもので、運転開始以降は使用しないためSDファンネルから切り離すべきであったが、建設時の作業が完了した後に切断・閉止の処置が行われないうまま現状に至ったものと推定される。なお、建設当時は、トリチウムの放出管理に対する認識が低かったことを確認した。</p> <p>〔系統概略図〕</p>

<div style="border: 1px solid black; padding: 5px; margin-top: 10px;"> <p>【是正措置】 当該配管をSDファンネルから切り離し閉止</p> </div> <div style="border: 1px solid black; padding: 5px; margin-top: 10px;"> <p>これまでの運用を確認した結果、当該ドレン弁の操作実績がないことからSDファンネルへの排出はなかった。</p> </div> <div style="border: 1px dashed black; padding: 5px; margin-top: 10px;"> <p>SDファンネルから切り離し閉止キャップ取付を実施</p> </div>		<p style="text-align: center;">対策</p> <p>○当該ドレン配管を切断・閉止しSDファンネルと隔離した。今後、当該ドレン配管を使用しないこととした。</p> <p>○現在の設計管理、工事監理の仕組みに加え、継続的な教育によるトリチウムに対する意識向上により、同様な不具合は発生しないものと考えられる。</p>
