東京電力株式会社 原子力発電所における
チャンネルボックス上部（クリップ）の一部欠損について

(中間報告)

平成24年9月

東京電力株式会社

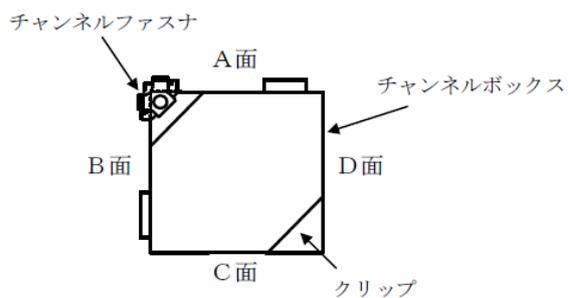
No.1 (KKU04K030) 神戸製鋼所 約 8mm (D 面)

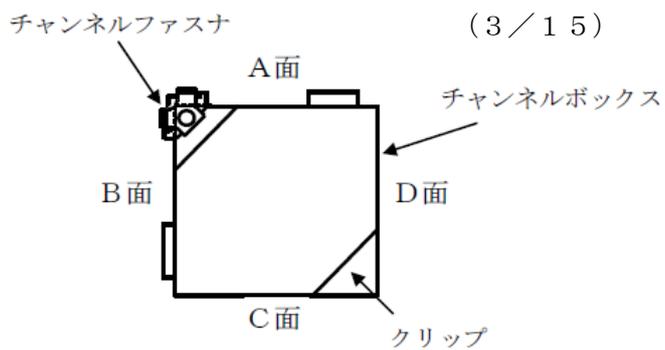
No. 1 (V89H411) 日立製作所 約15mm (B面)

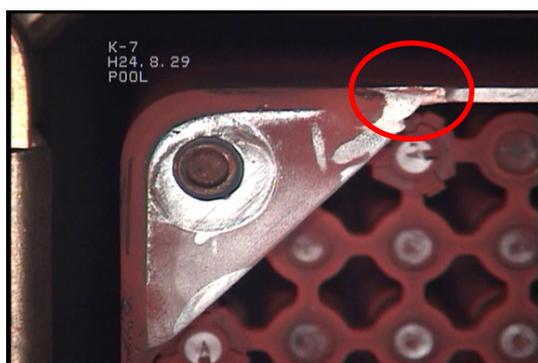
No. 2 (V89H560) 日立製作所 約15mm (C面)

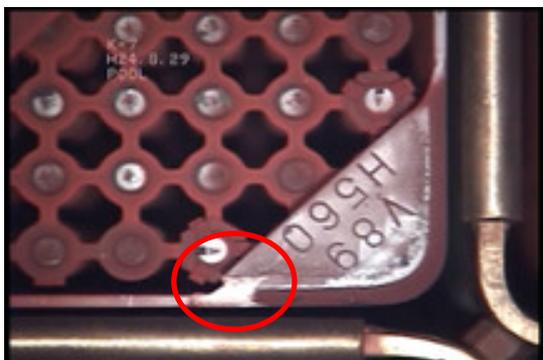
No. 3 (V89H563) 日立製作所 約9mm (A面)

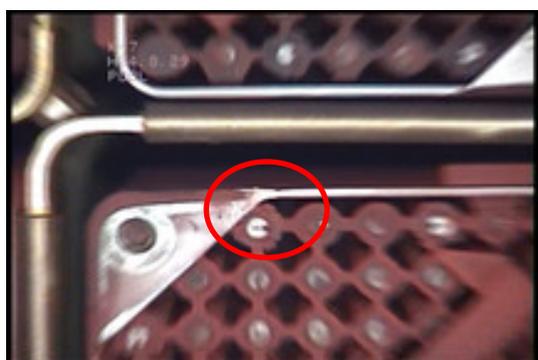
No. 4 (V89H565) 日立製作所 約7mm (A面)

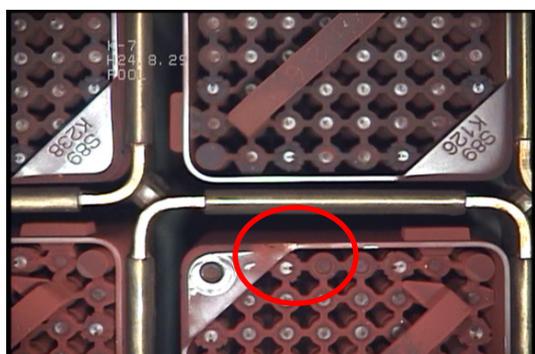
No. 4 (V89H565) 日立製作所 約11mm (C面)
