平成 24 年 10 月 26 日
東京電力株式会社

柏崎刈羽原子力発電所 第 5 号機の
燃料集合体ウォータ・ロッドの曲がりについて（中間報告）

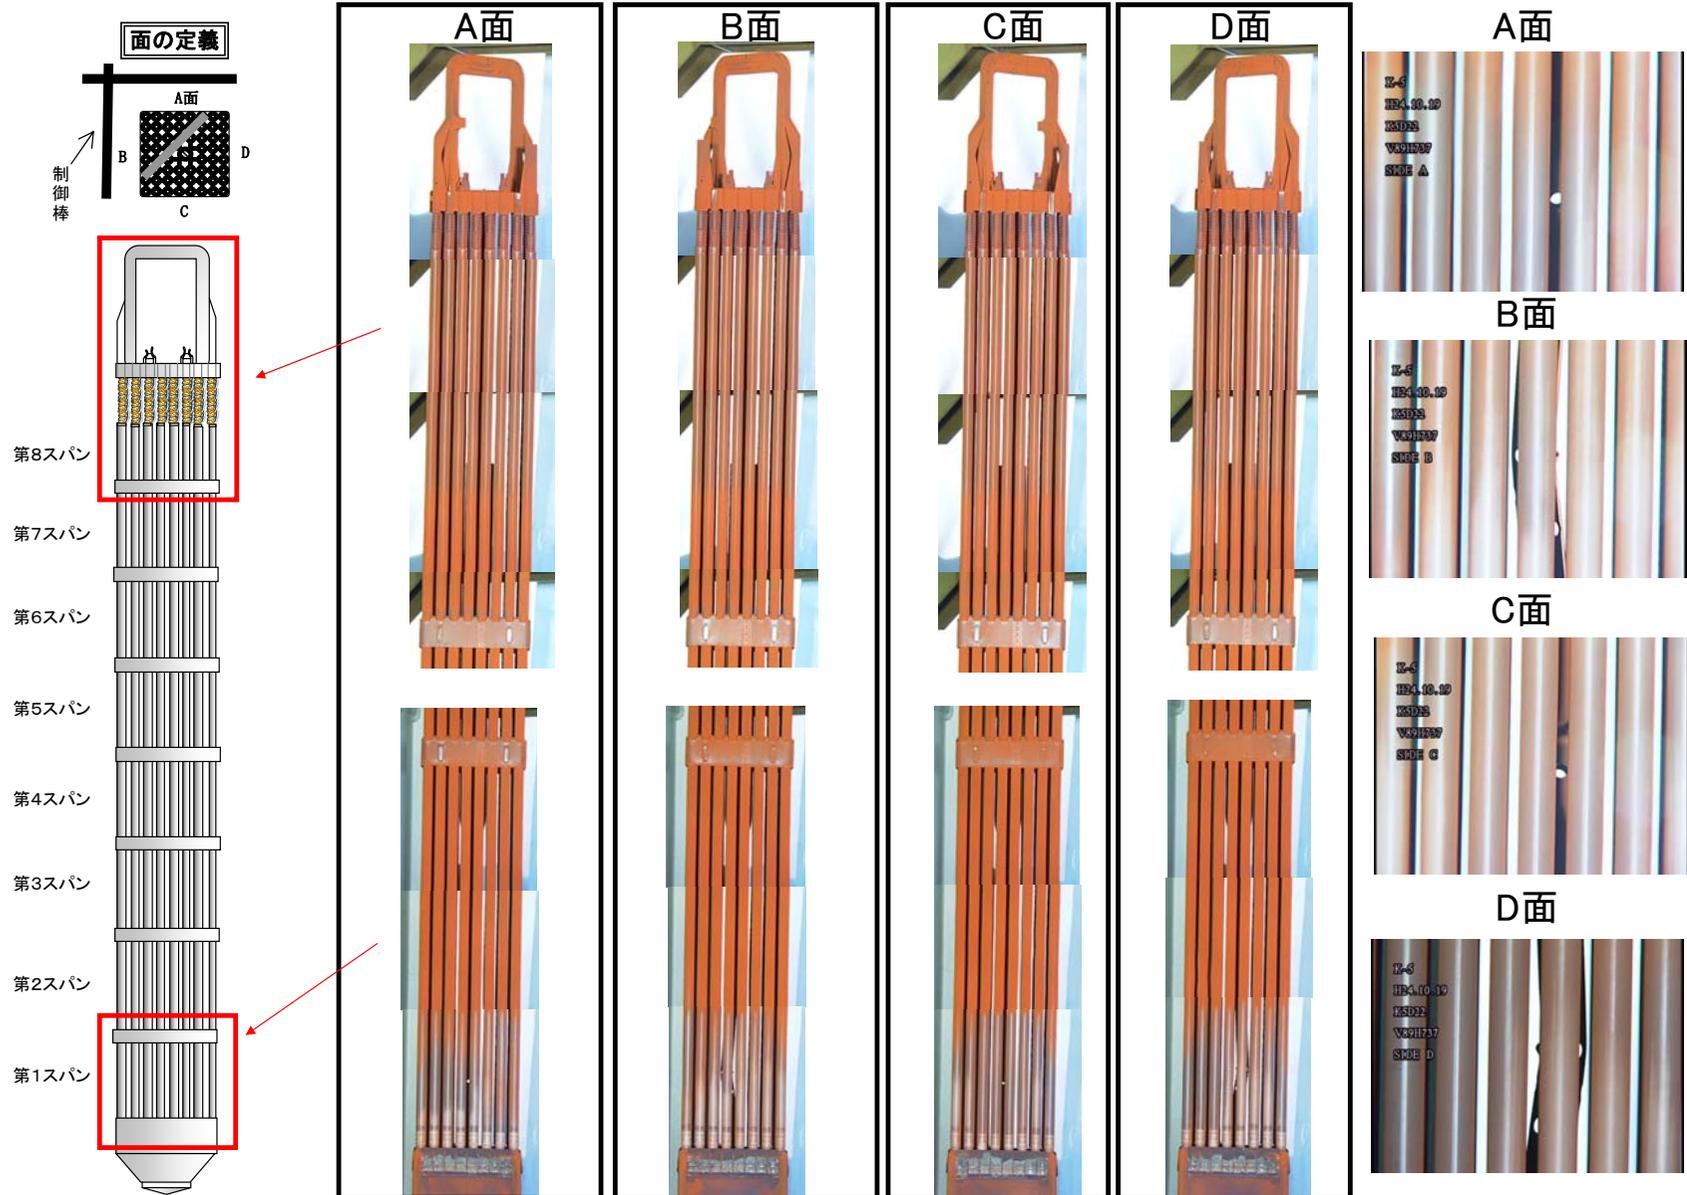
水中カメラを用いた外観点検の結果、ウォータ・ロッド下部の細径部に大きな曲がりが確認された。この曲がりは細径部の下部に設けられた通水孔付近を中心としてほぼ「くの字」の形となるように発生しており、細径部の下側 1/3 程度に及んでいる。曲がりの頂点付近の管材の表面に皺状の変形が確認できるが、管材が閉塞している状況は認められなかった。また、隣接する燃料棒とウォータ・ロッドとの接触も認められなかった。

なお、ウォータ・ロッド上部の細径部も若干曲がっている可能性があるが、その程度はさほど大きなものではない。

当該燃料集合体の外観写真
 (K5 側方から観察したウォータ・ロッドの曲がりの状況(K5D22))

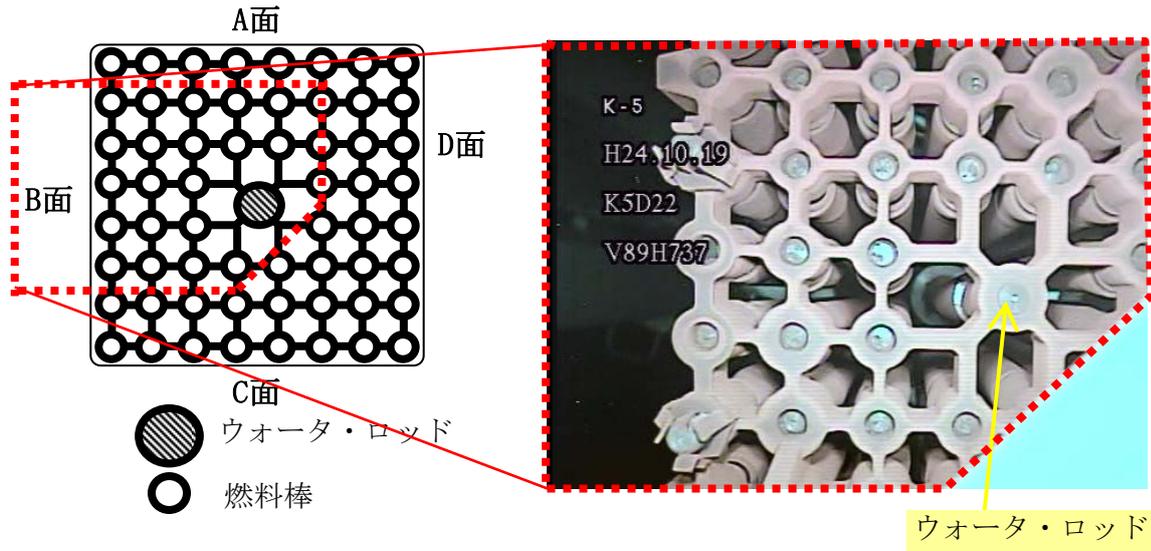
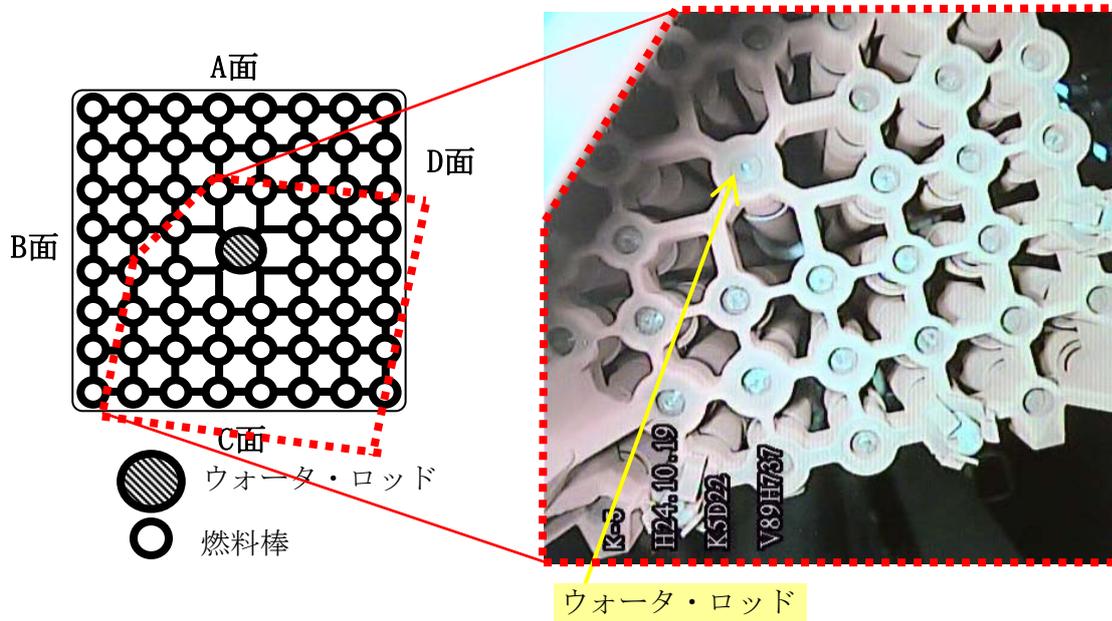
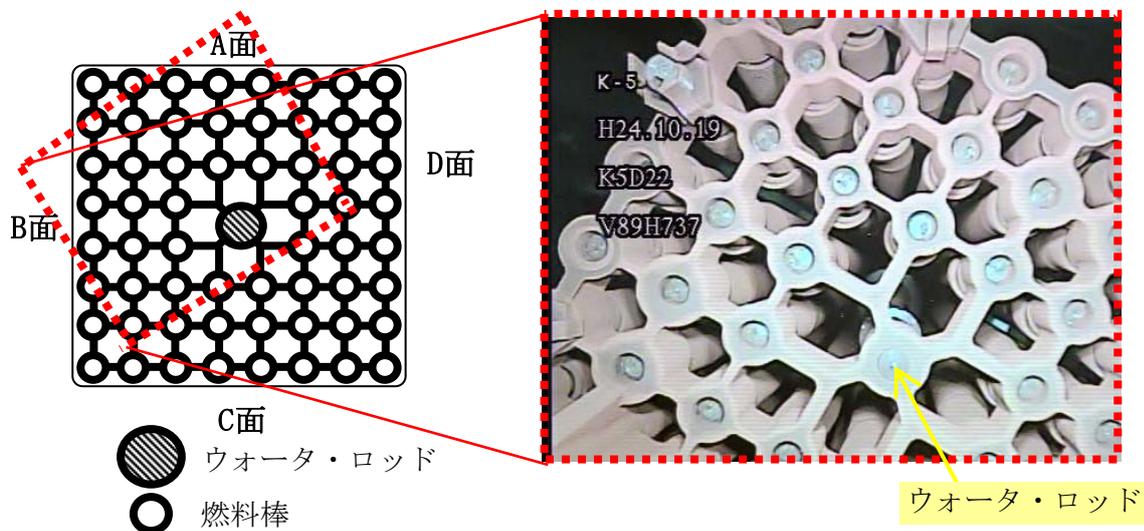
添付資料-1-1b

当該燃料集合体の外観写真
 (燃料集合体の上方から観察した
 ウォータ・ロッド曲がりの状況 (K5D22))

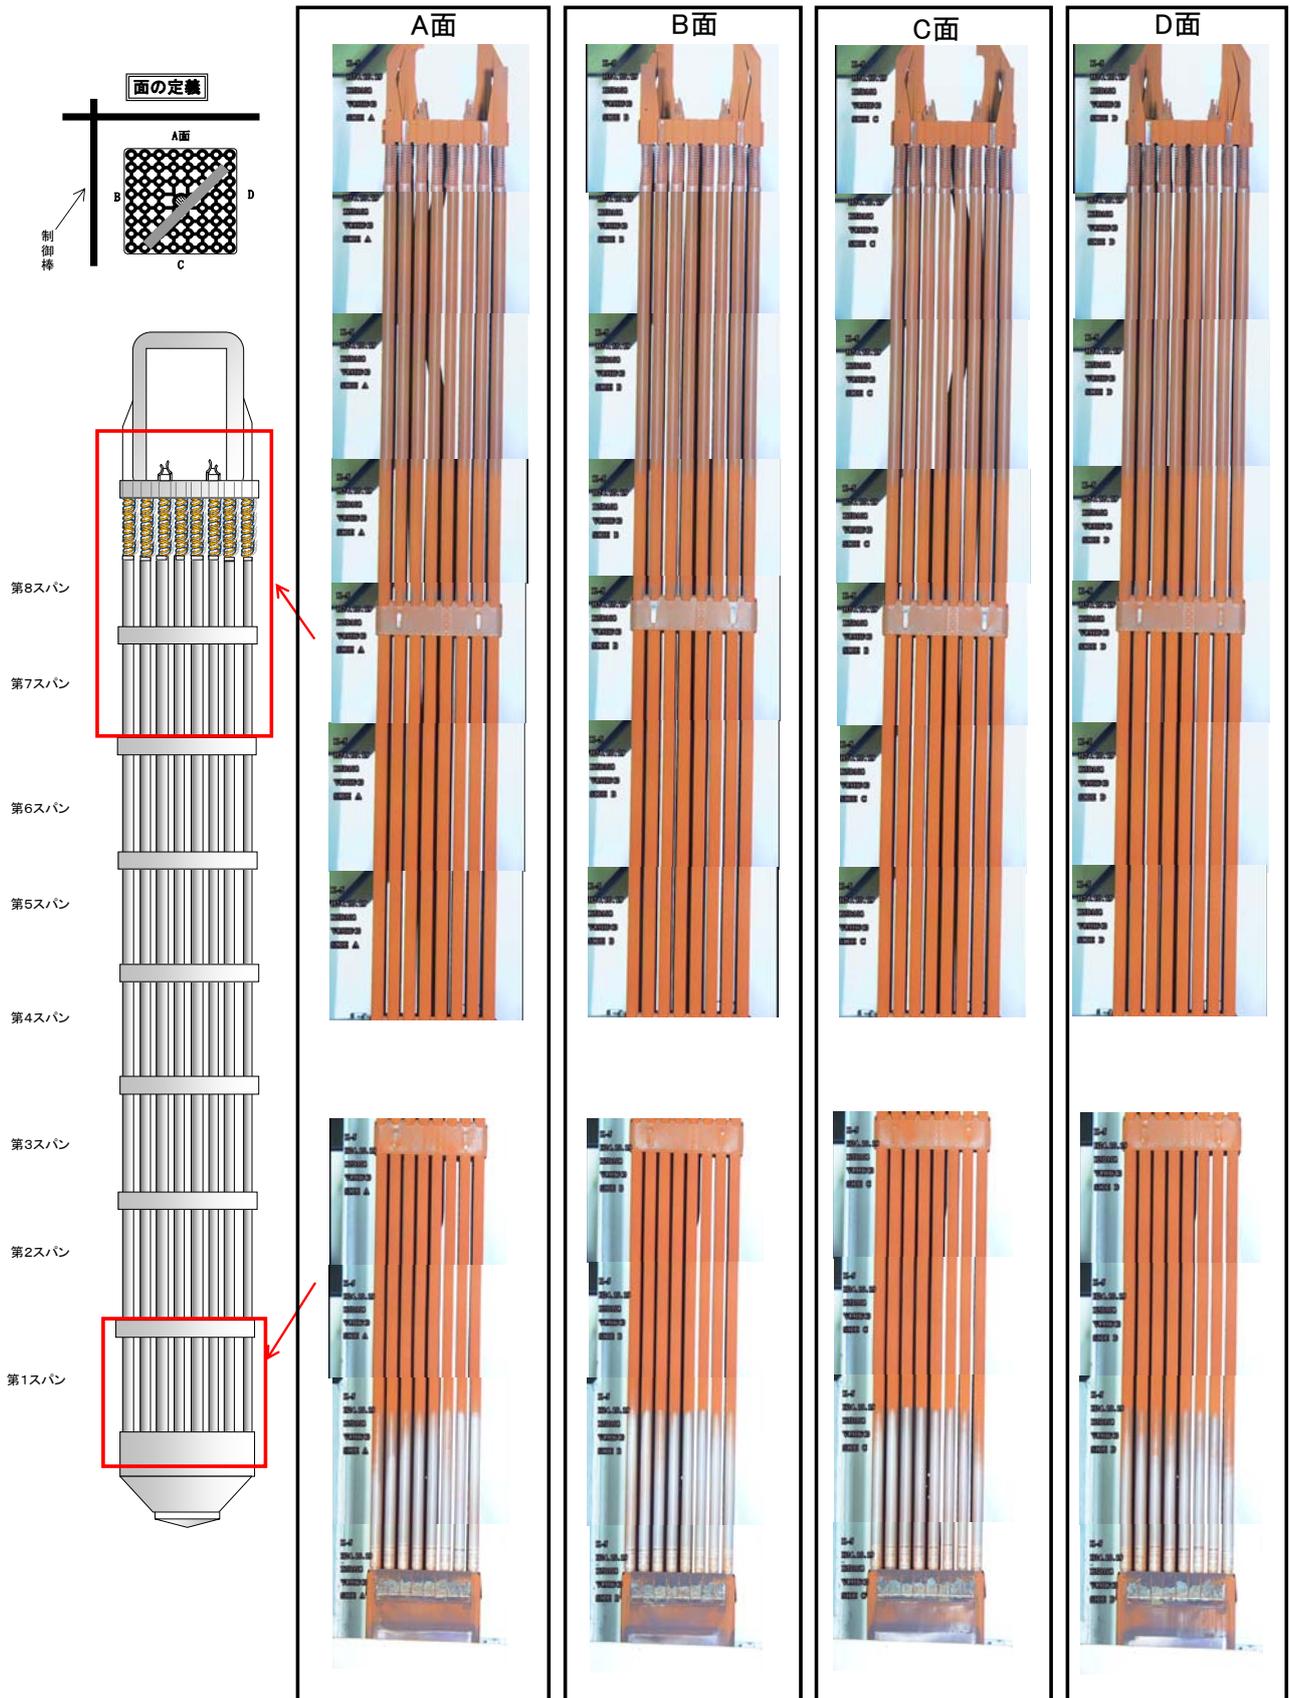
水中カメラを用いた外観点検の結果、ウォータ・ロッド上部の細径部に大きな曲がりが確認された。この曲がりは細径部の中央部付近を中心としてほぼ「くの字」の形となるように発生しており、細径部の全長に及んでいる。曲がりは更に下方に接続された太径部にも若干の影響を及ぼしているが、第 7 スペーサにおいて矯正される形となっている。隣接する燃料棒とウォータ・ロッドとが接触し、押し込む形で隣接する燃料棒にも曲がりが生じている様子が確認できた。

なお、ウォータ・ロッド下部の細径部も若干曲がっている可能性があるが、その程度はさほど大きなものではない。

当該燃料集合体の外観写真
 (K5 側方から観察したウォーター・ロッドの曲がりの状況 (K5D108))

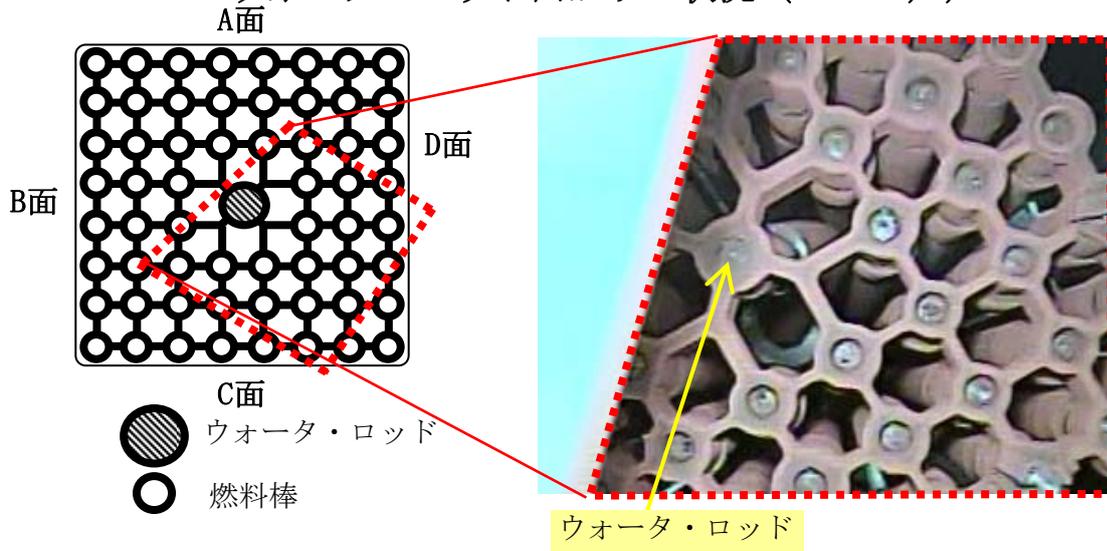
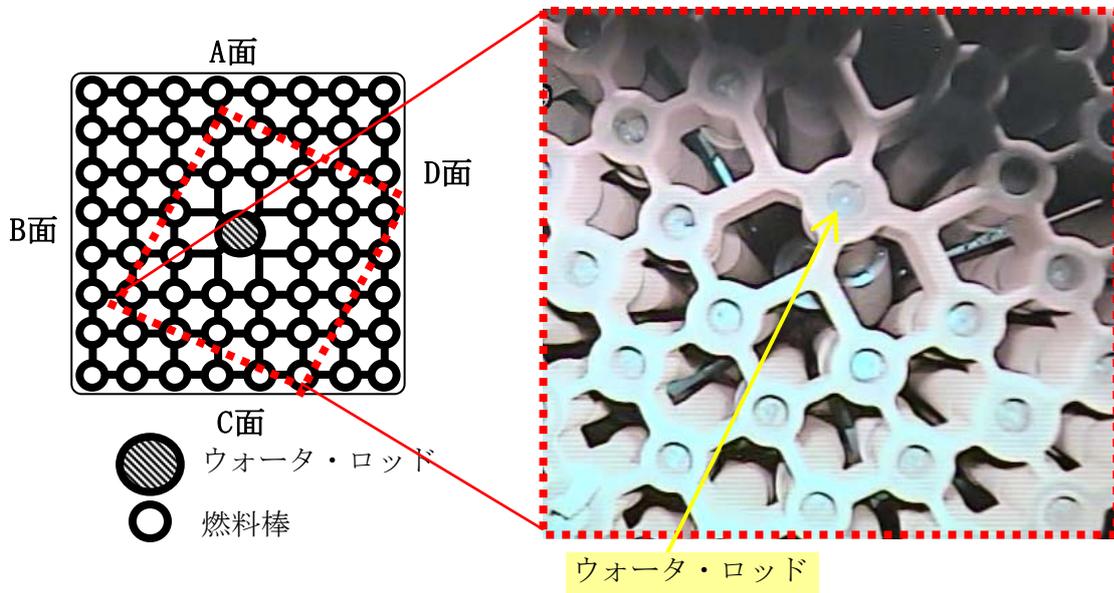
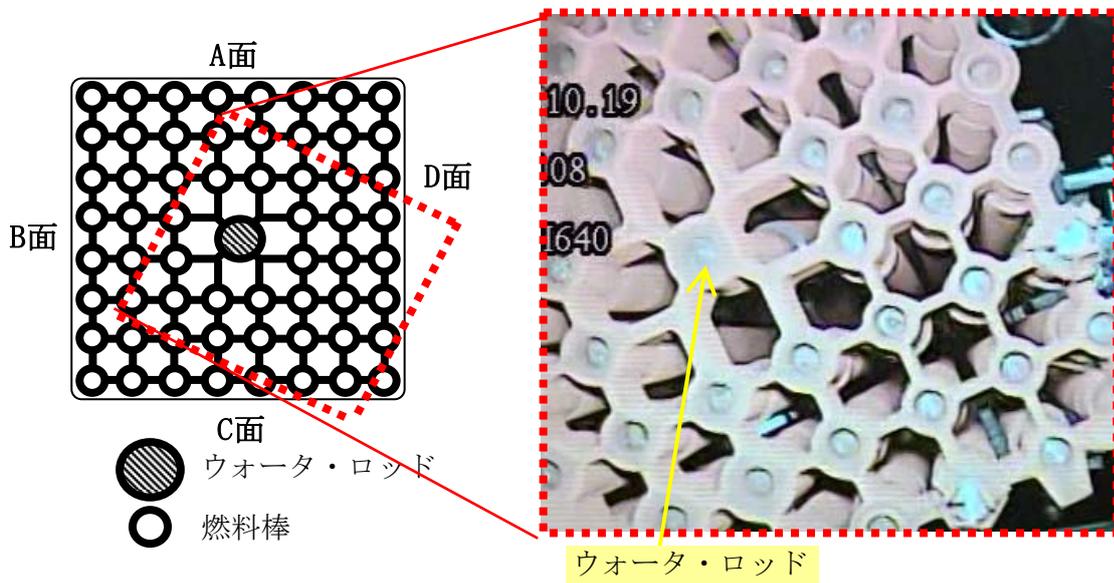
当該燃料集合体の外観写真
(燃料集合体の上方から観察した

ウォータ・ロッド曲がりの状況 (K5D108))

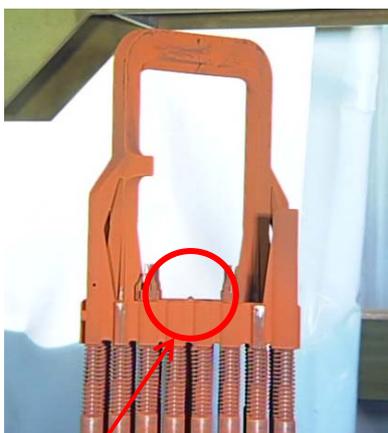
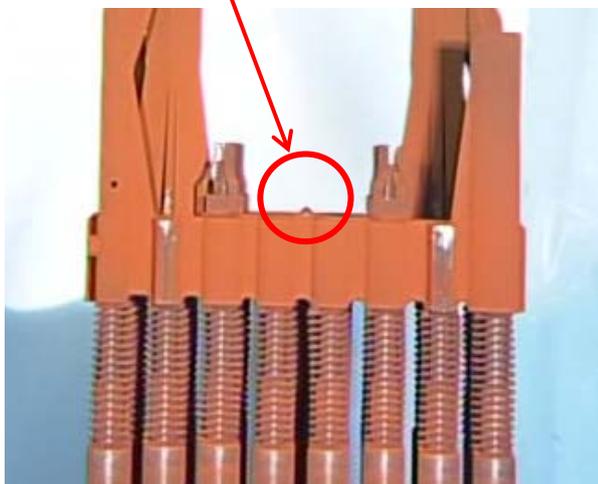
正常な燃料

ウォータ・ロッド上部端栓の上端が
上部タイ・プレートより突き出ている。

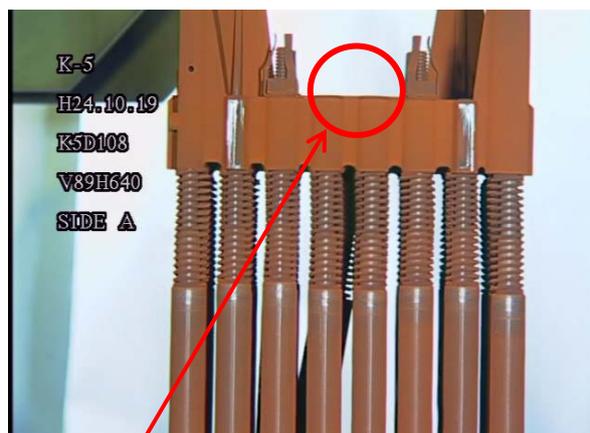
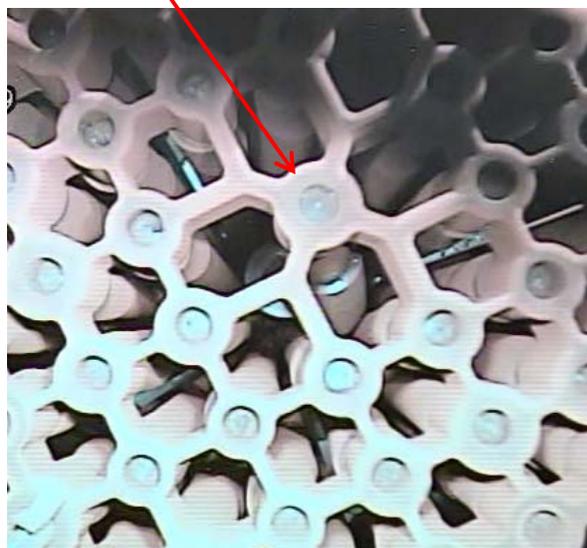
K5D108

- ・設計上、ウォータ・ロッドや燃料棒の照射成長は適切に考慮されており、それらの部材の照射成長が拘束されて曲がりが生じるようなことは考えがたい。これまでに高燃焼度8×8燃料は国内で25000体以上の使用実績を有しているが、設計で想定していないウォータ・ロッドの照射成長に伴う不具合が確認されたことはない。
- ・ウォータ・ロッドが過大に照射成長したことに伴って曲がりが生じたと仮定すると、ウォータ・ロッドの上部端栓は燃料集合体の上部タイ・プレートに、下部端栓は下部タイ・プレートに最大限押し込まれた状態になると想定される。この場合、ウォータ・ロッドの上部端栓の上端は、燃料集合体の上部タイ・プレートから突き出すような設計であることから、外観点検において上端が大きく突き出した状況が観察されると考えられる。一方、K5D108の外観点検結果からは、ウォータ・ロッドの上部端栓の上端が上部タイ・プレートの上面よりも低い位置にある様子を確認している。また、K5D22についても、ウォータ・ロッドの上部端栓の上端の状態は他の燃料集合体と比較して特異な点は認められない。これらの結果は、照射成長が想定以上に発生した場合とは状況が合致していない。

ウォータ・ロッド上部端栓の上端が
上部タイ・プレートから突き出していない。

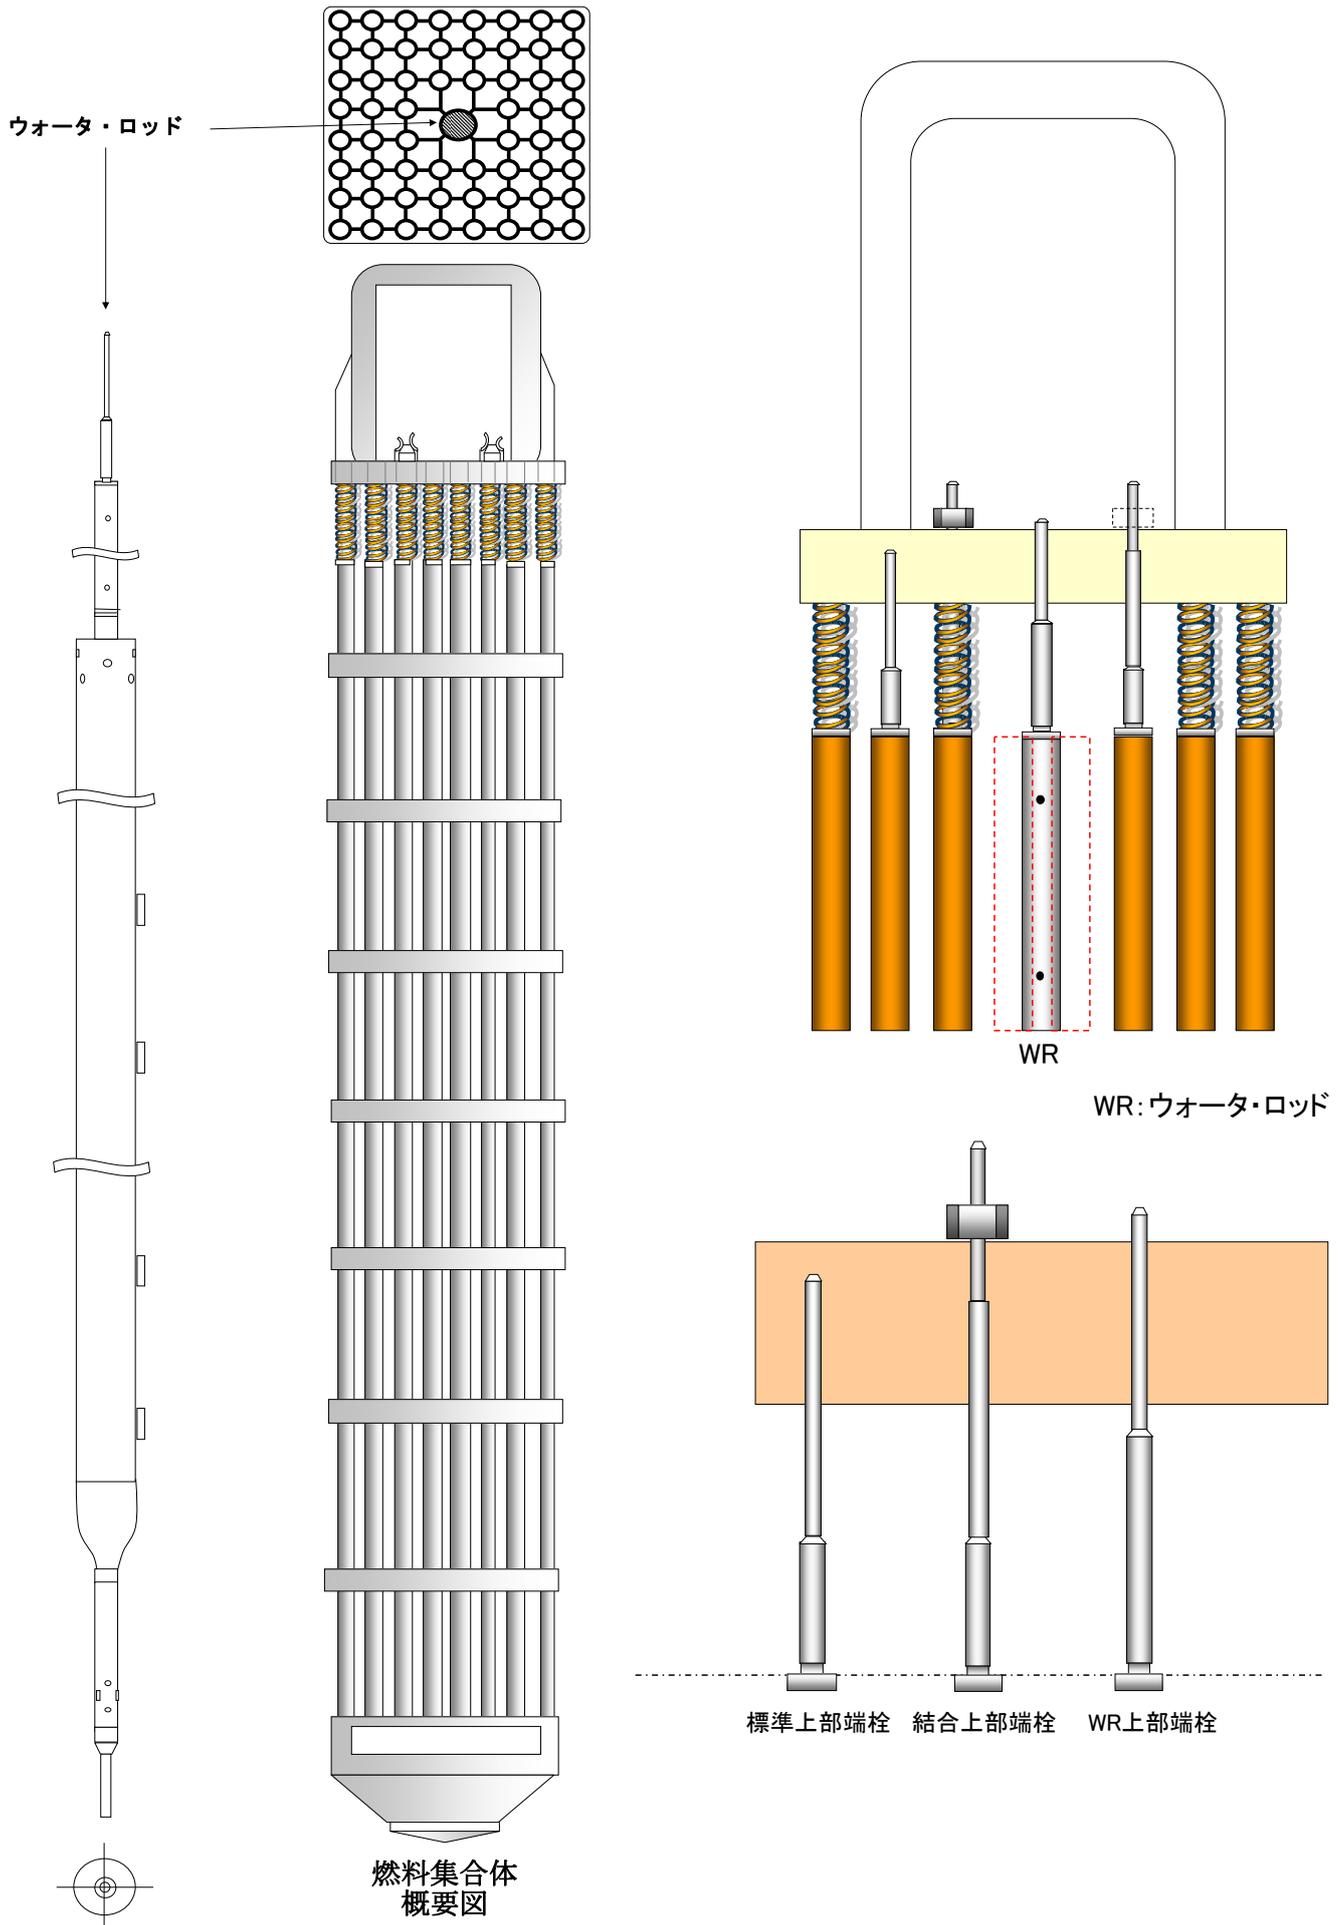
高燃焼度8×8燃料の上部取合図

※3：ウォータ・ロッドの曲がりの状況からは、上下方向から外力が加えられ、相対的に強度が低い細径部（ウォータ・ロッドの上部及び下部）が曲がったと考えられる。ウォータ・ロッドは、上部タイ・プレートと下部タイ・プレートに差し込まれた状態で燃料集合体内に組み込まれている。燃料集合体の上部タイ・プレートは、上面を燃料棒（タイ・ロッド）に付けられたナットによって拘束され、下面を燃料棒及びウォータ・ロッドのエクステンション・スプリングによって支えられた状態となっており、上方から外力が加

えられた場合、下方に沈み込む挙動をする。高燃焼度 8×8 燃料の場合、上部タイ・プレートが沈み込んできた場合、燃料棒よりも先にウォータ・ロッドに接触する取り合いとなっており、ウォータ・ロッドに上下方向の応力が加えられることになる。

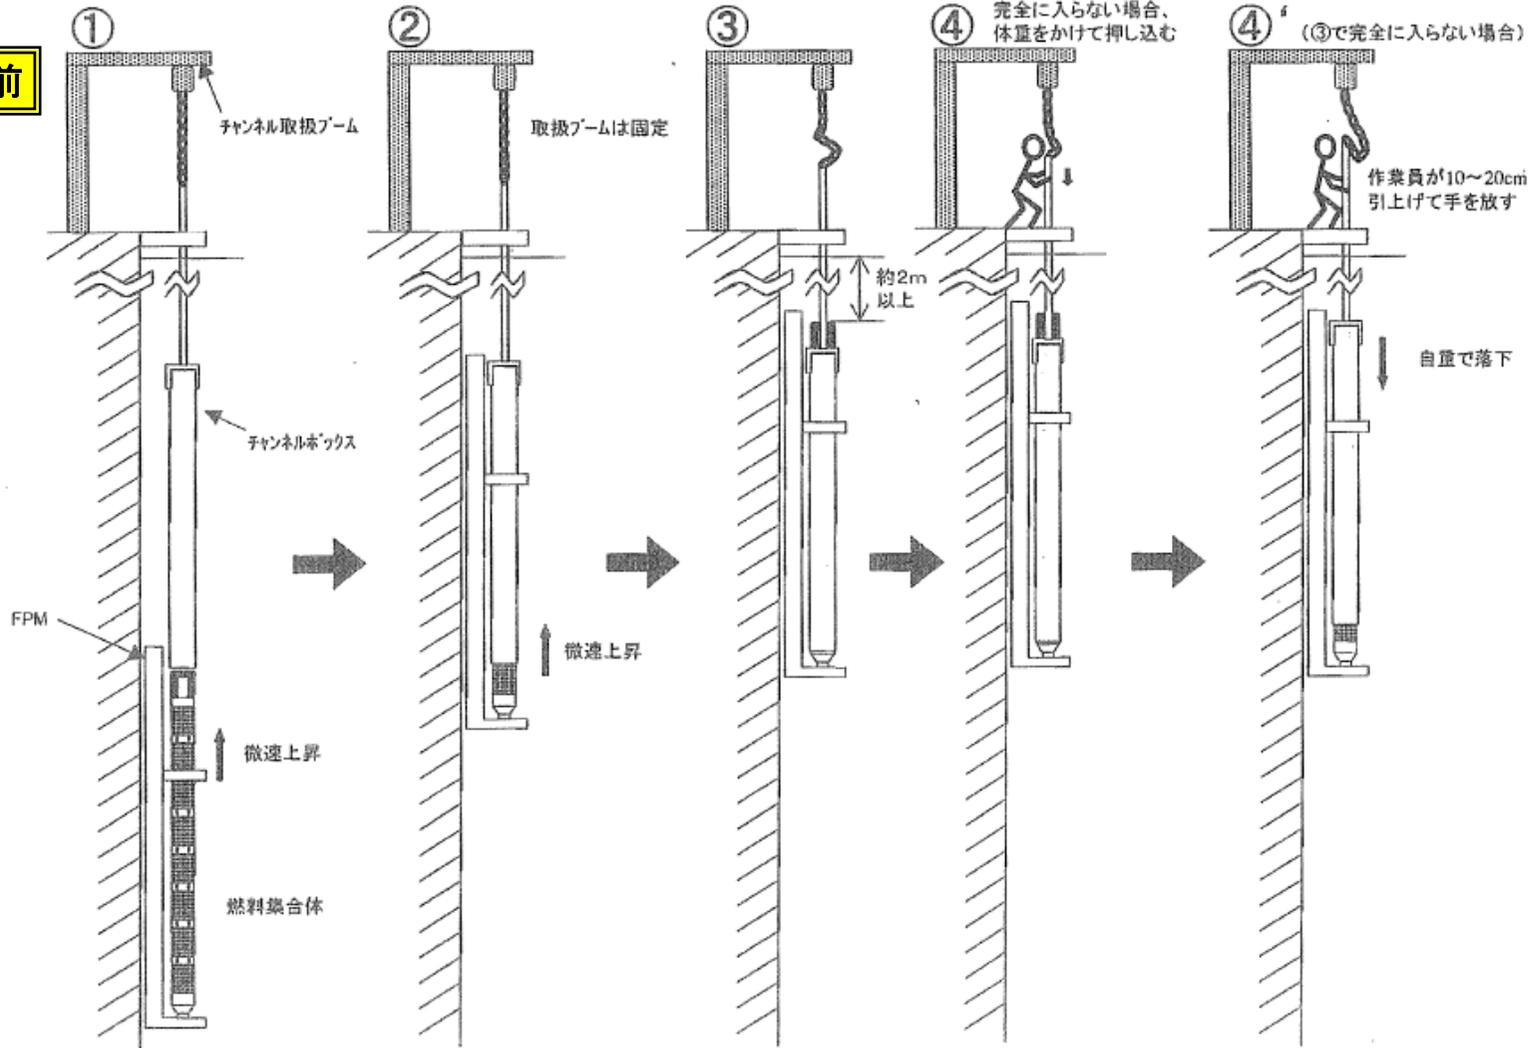
燃料集合体へのチャンネル・ボックス取り付け作業図

チャンネル・ボックスは燃料集合体の上部タイ・プレートの上に積載した状態で組み付ける設計となっており、燃料集合体にチャンネル・ボックスを取り付ける作業時には上部タイ・プレートの上方から力を加える形になる^{※4}。この作業時に過大な荷重を加えた可能性が想定される。

※6：当時はフィンガスプリングを採用した燃料集合体への水中におけるチャンネル・ボックス取り付け時にはチャンネル・ボックスを一旦引き上げた後、落とし込んで取り付ける等の運用をしており、燃料集合体に過大な荷重が加えられる作業方法となっていた。しかしながら、平成 10 年にこの作業方法が原因となって原子燃料工業（NFI）製の高燃焼度 8×8 燃料のスペーサの一部（架橋板）を破損させる事象が発生したため、その後は燃料集合体に過大な荷重をかけないように作業方法を見直している。

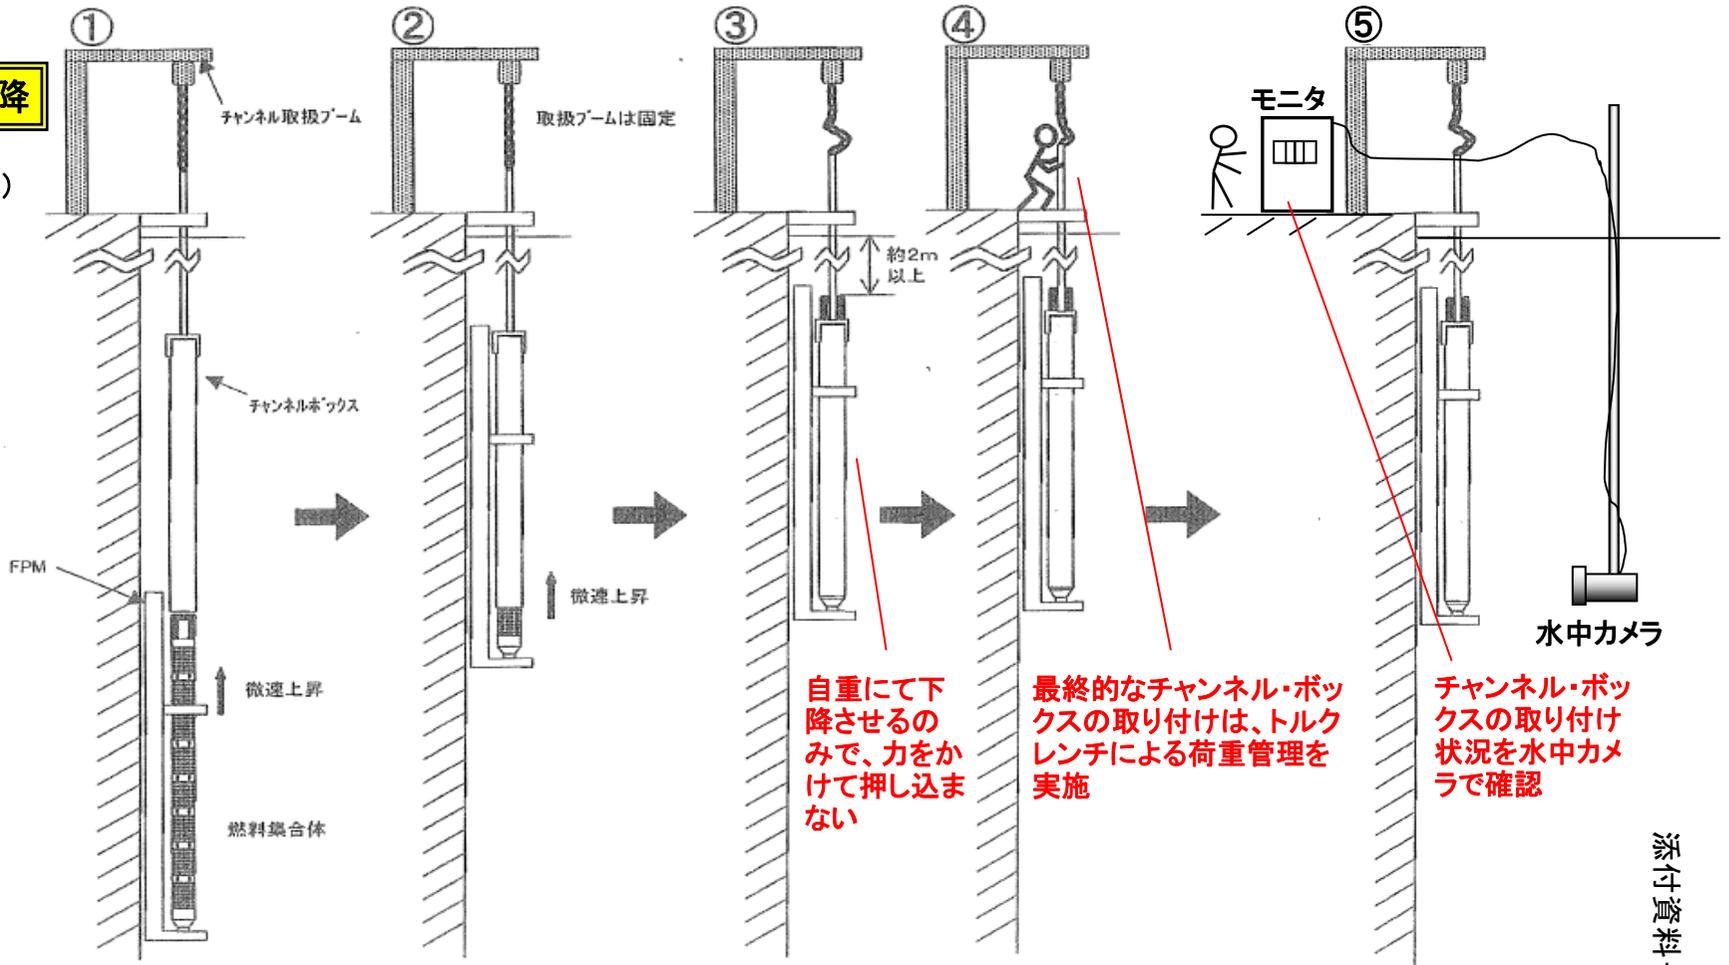
燃料集合体へのチャンネル・ボックス取り付け作業図

有するリーク制御板が採用されている（このリーク制御板（GNF-J ではフィンガプレートと呼称）は 9×9 燃料（A 型）及び 9×9 燃料（B 型）においても同様に採用している）。リーク制御板は、冷却材の流れに伴って発生する揚力によってチャンネル・ボックスに密着する設計であるため、チャンネル・ボックス取り付け時にはチャンネル・ボックスと強接触することはなく、本来はフィンガスプリングを採用した燃料集合体のようにチャンネル・ボックスを通過させるために大きな力を加える必要はない。平成 10 年の事象は、このような設計上の差異等を適切に考慮した標準的な作業手順が定められていなかったために、作業において過大な荷重を燃料集合体に加えてしまったものである。

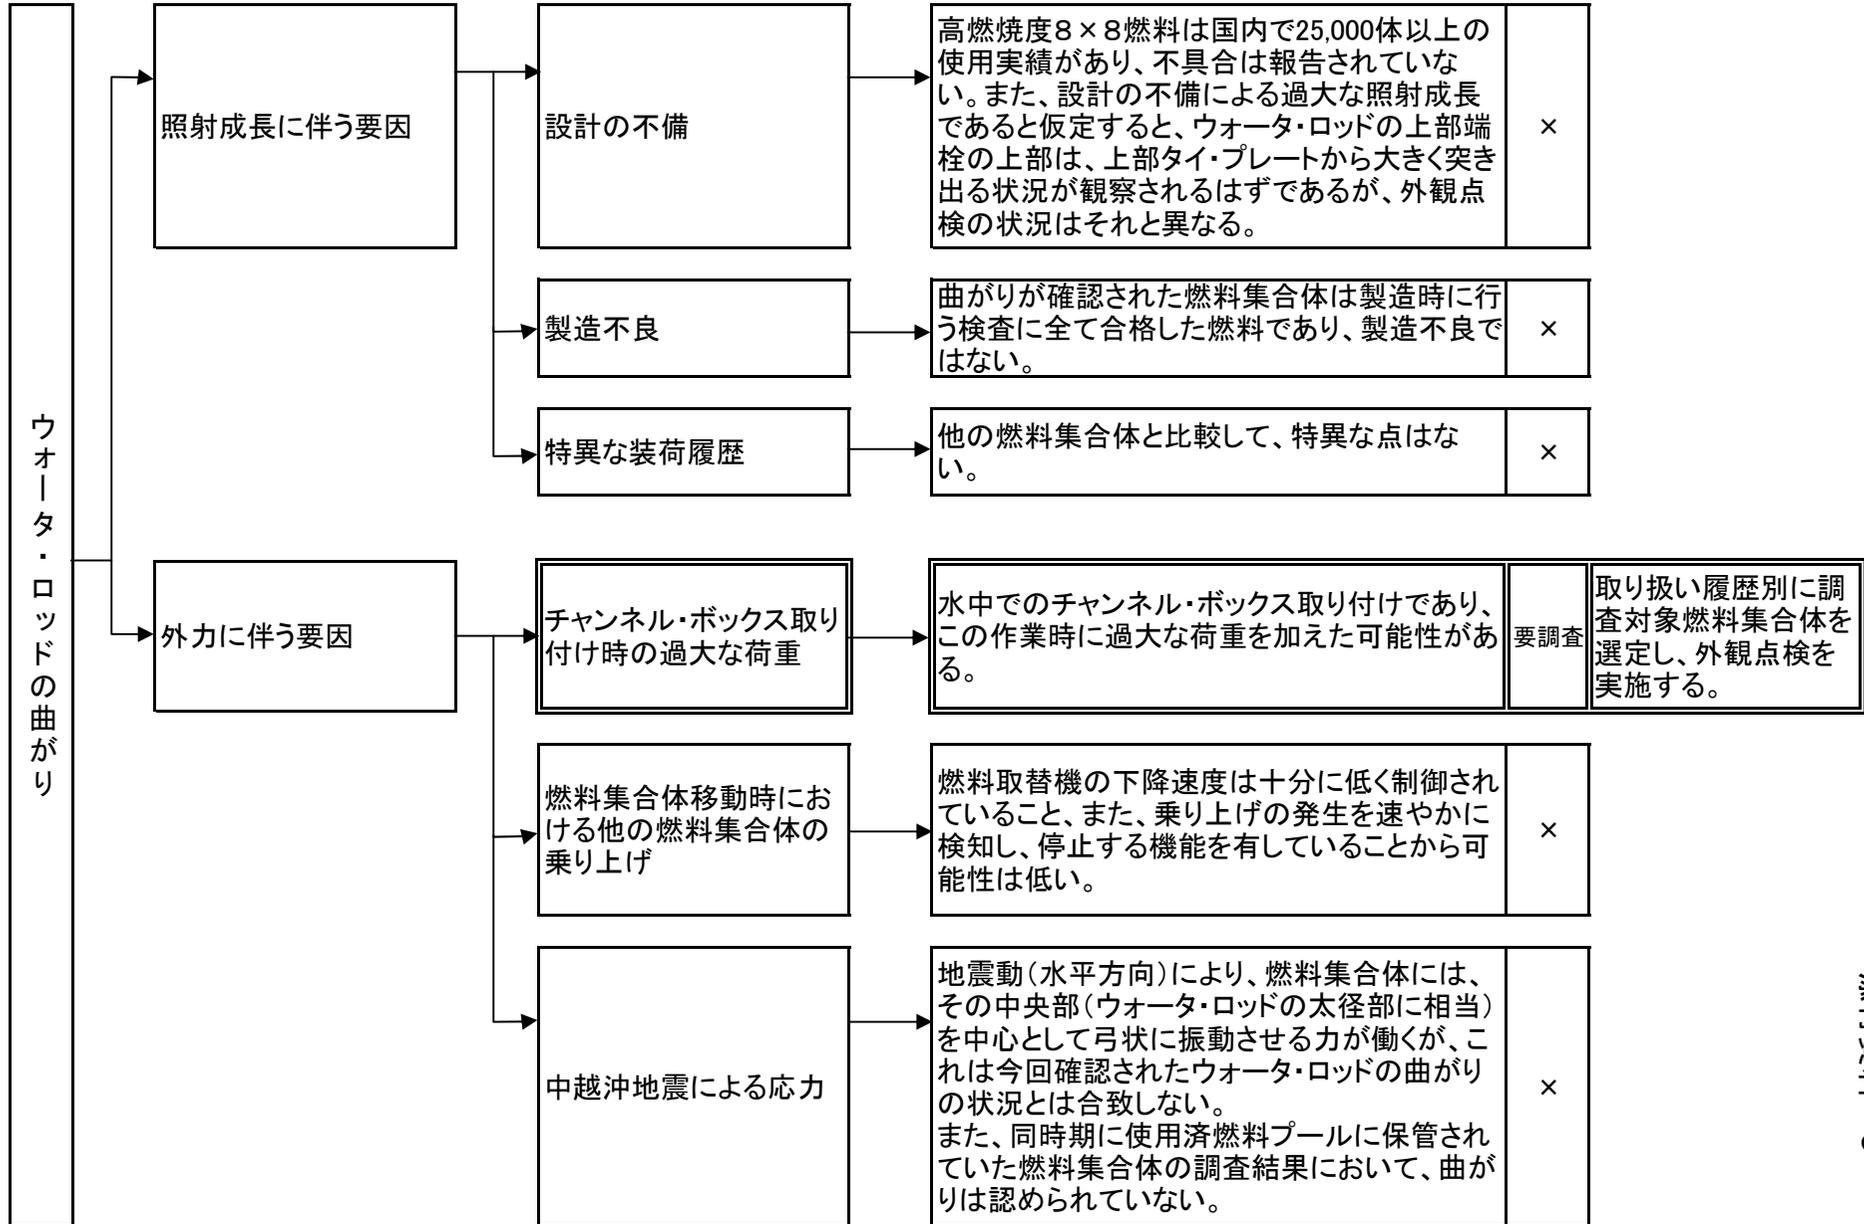
要因分析図

従って、当該燃料集合体のウォータ・ロッドが曲がった原因は外力^{※3}によるものと考えられる。発電所において燃料集合体に外力が作用する要因としては、燃料集合体へのチャンネル・ボックス取り付け作業、原子炉内／使用済燃料プール内での燃料集合体移動作業、地震が想定される。

- ・前述の通り、ウォータ・ロッドの曲がりの状況からは、上下方向から外力が加えられて、細径部（ウォータ・ロッドの上部及び下部）が曲がった様子が見て取れる。一方、地震時に加わる応力は、多くが水平方向加速度に起因するものであり、燃料集合体の中央部（ウォータ・ロッドは太径部に相当）を中心として弓状に振動させる力が働くと考えられる。これはウォータ・ロッドの曲がりの状況と合致していない。また、新潟県中越沖地震時の K5 における鉛直方向加速度は、燃料集合体を浮き上がらせる程の大きさではなく、上下方向の外力を及ぼすものではない。
- ・6. に示す通り、当該燃料集合体 2 体と同時期に使用済燃料プールに保管していた高燃焼度 8×8 燃料の外観点検を既に 9 体実施しているが、これらには同様なウォータ・ロッドの曲がりが認められていない。

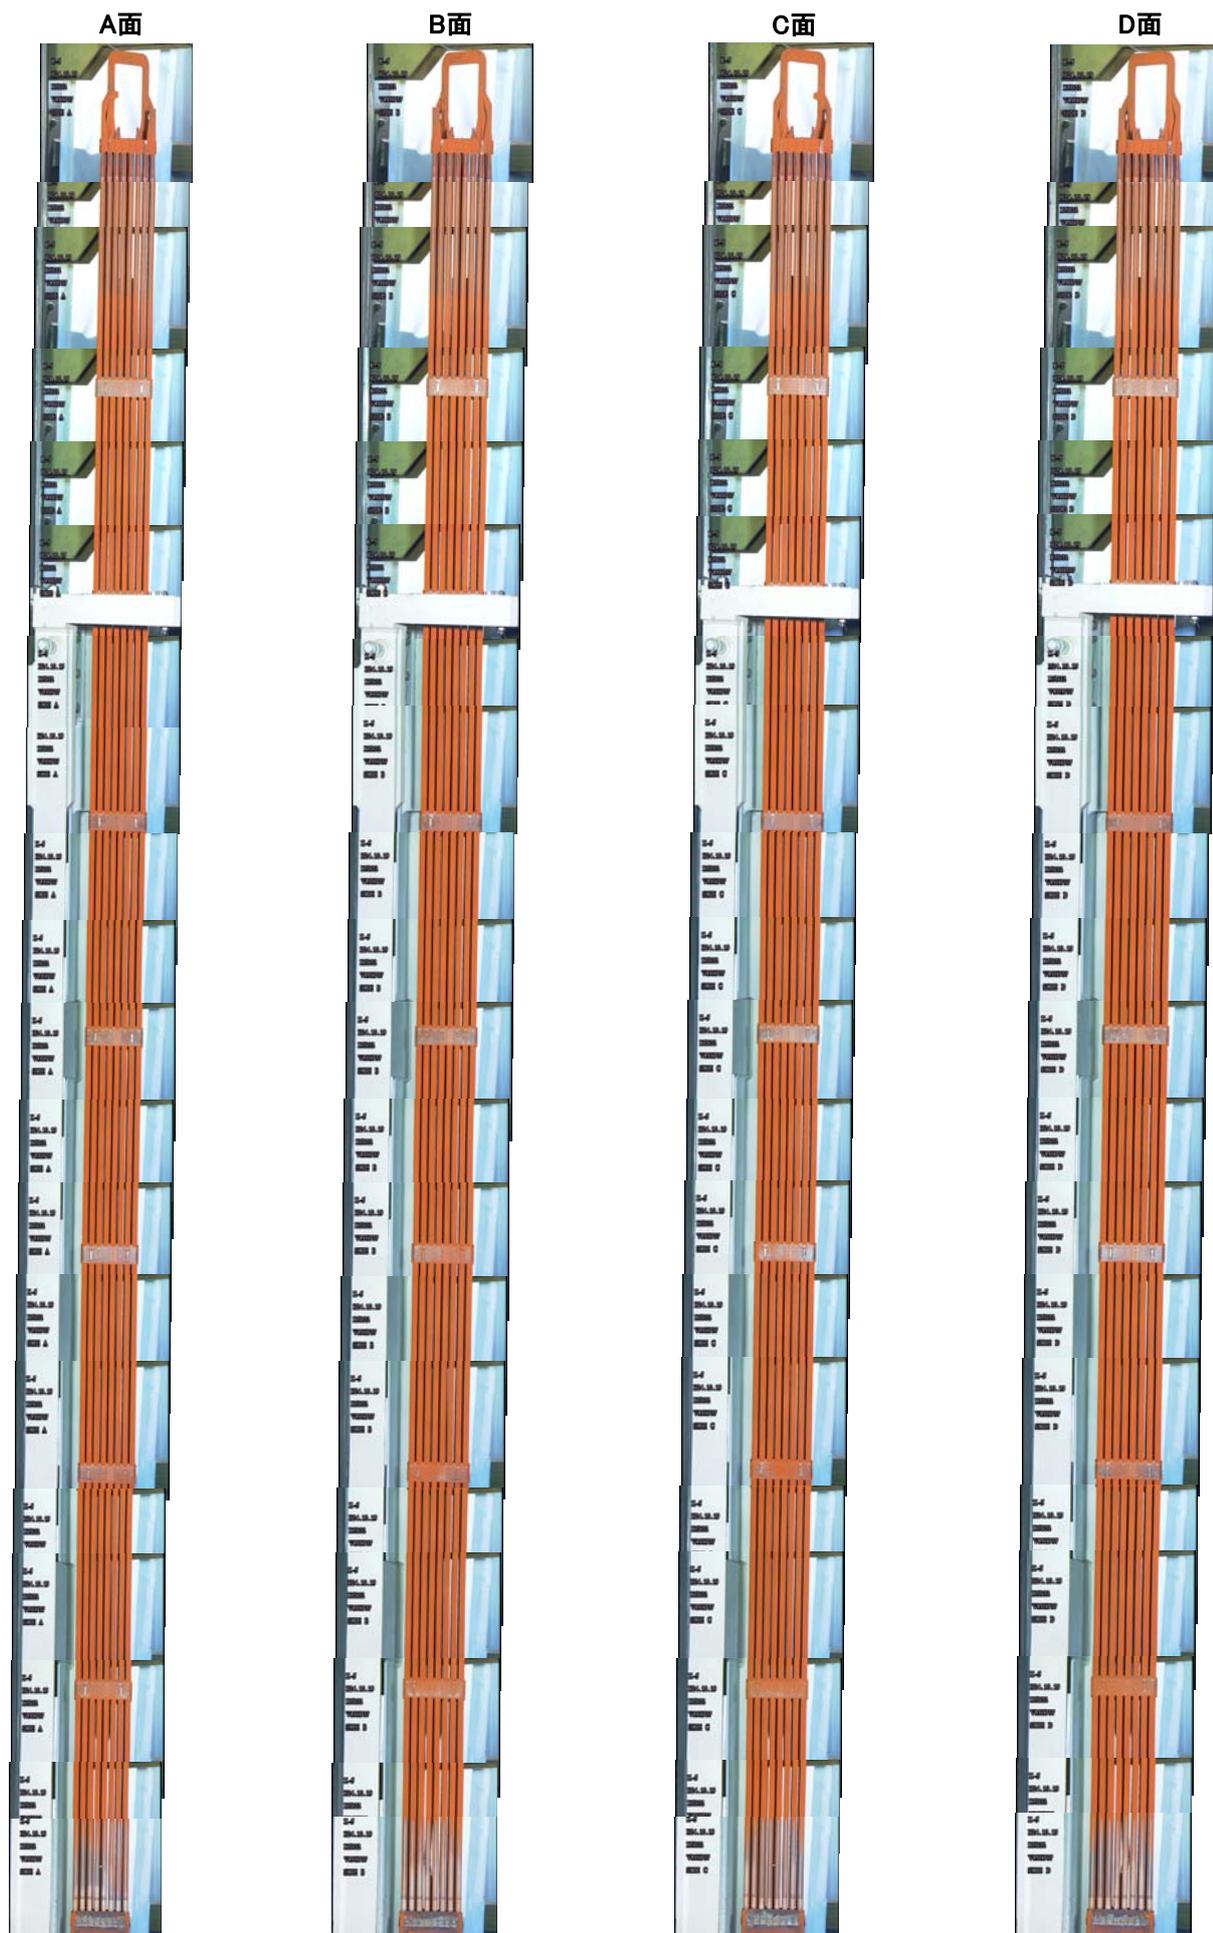
当該燃料集合体の全長外観 (K5D22)

高燃焼度 8×8 燃料は、燃料棒 60 本（うち 8 本はタイ・ロッド）、ウォータ・ロッド 1 本、上部タイ・プレート、下部タイ・プレート各 1 個、スペーサ 7 個等の部材によって構成されている。水中カメラを用いた外観点検の結果、5.1 に示した事項以外には当該燃料集合体の構成要素に特に異常は認められていない。
