福島第一原子力発電所第3号機タービン建屋内における
放射性物質を含む水の漏えいに係る対応について

平成24年10月31日
東京電力株式会社

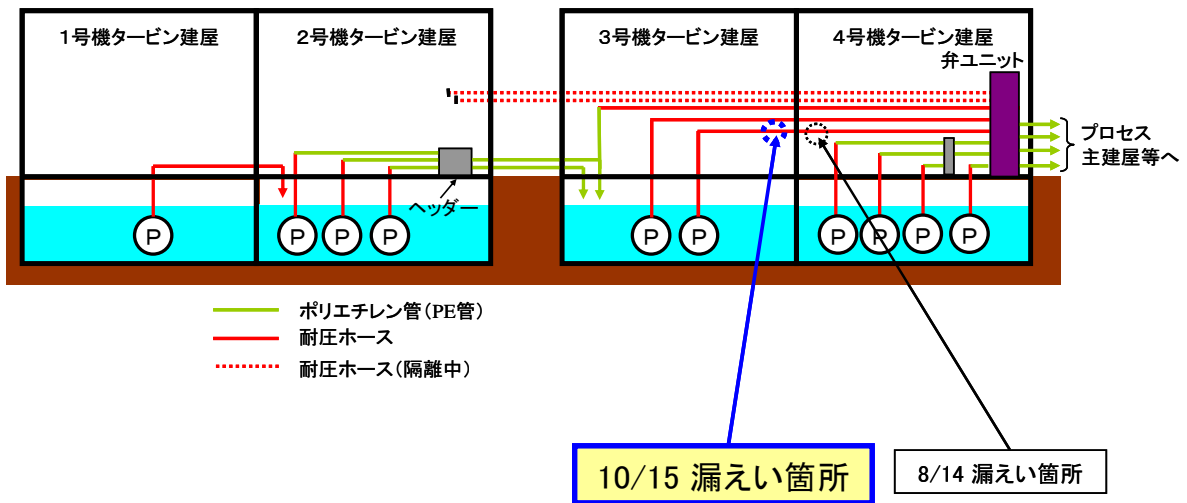
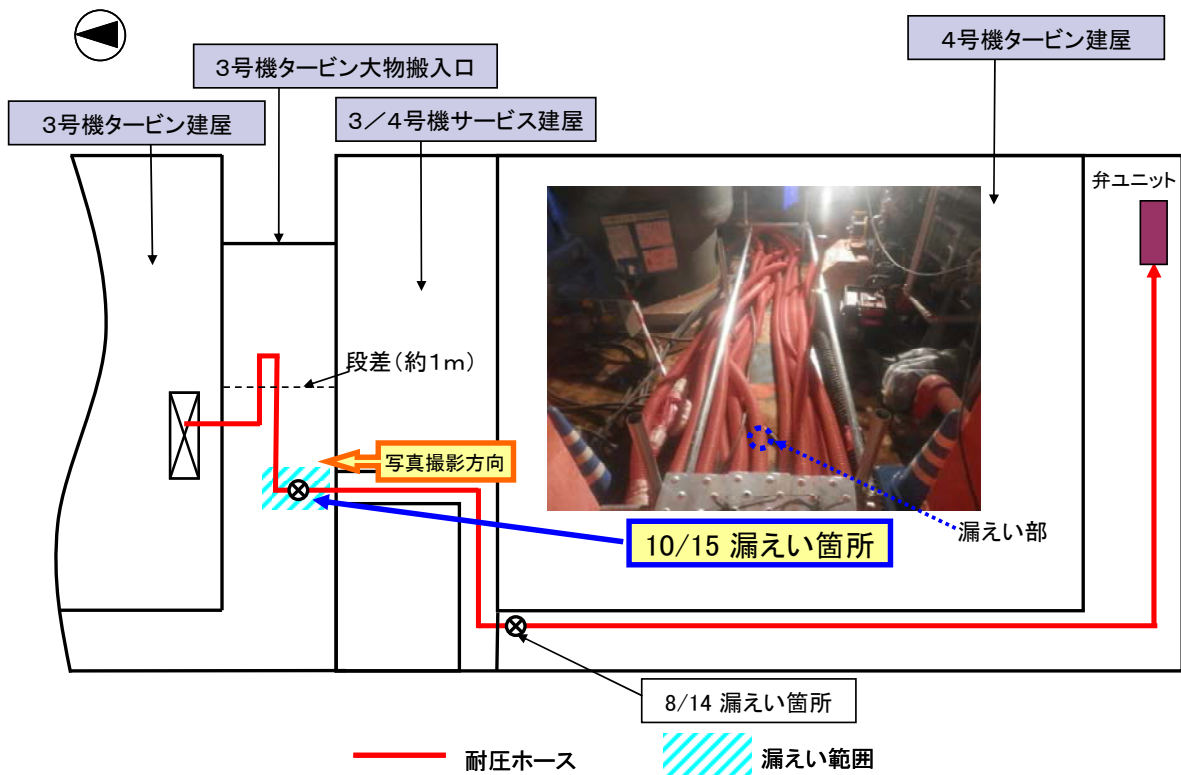
図1 タービン建屋漏えい箇所

平成 24 年 10 月 15 日午前 10 時 00 分頃、福島第一原子力発電所 3 号機タービン建屋内 1 階の大物搬入口付近において、作業中の協力企業社員が水の漏えいを発見し、当該協力企業社員からの連絡を受け、当社社員が午前 10 時 10 分に漏えいを確認した（図 1）。

溜まり水量：約 0.09 m^3 （縦約 3m×横約 6m×深さ約 5mm）

漏えいの確認された3号機タービン建屋1階のエリアには、多数のホースが設置されている。これらホースは、幅約1.5mのエリアを概ね覆うように配置されており、部分的にホースが重なる箇所が見られた（図1）。

耐圧ホースにフラッシング水を通水した状態で漏えい箇所を確認したところ、3号機タービン建屋1階大物搬入口付近の耐圧ホース上面からの漏えいを確認した（図1）。

今回漏えいの確認された耐圧ホースは、床面に直接乗せられており、漏えい部近傍には耐圧ホースまたはケーブルは乗せられていなかった。また、漏えい箇所付近は、多数のホースが幅約1.5mの一部エリアを概ね覆うように配置されていたが、漏えい箇所近傍は床面が露出しており、耐圧ホースを踏むことなく通行することが可能な状況であった（図1）。

溜まり水の量：約 0.09m³ (縦約 3m×横約 6m×深さ約 5mm)

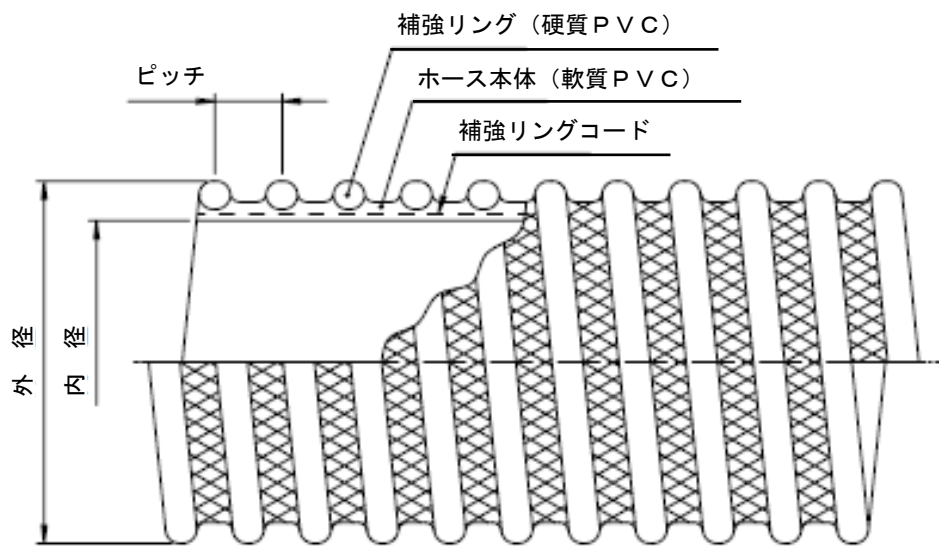
図2 耐圧ホース概要図

当該ホースは、強度の高いアラミド繊維を軟質塩化ビニル（PVC）にて被覆した本体と、外部補強材である硬質塩化ビニル（PVC）製のリング（以下、「補強リング」という）を組み合わせた構造であり（図2）、許容圧力は常温で0.49MPa、使用温度範囲は-10℃～50℃、許容曲げ半径は375mm以上である。

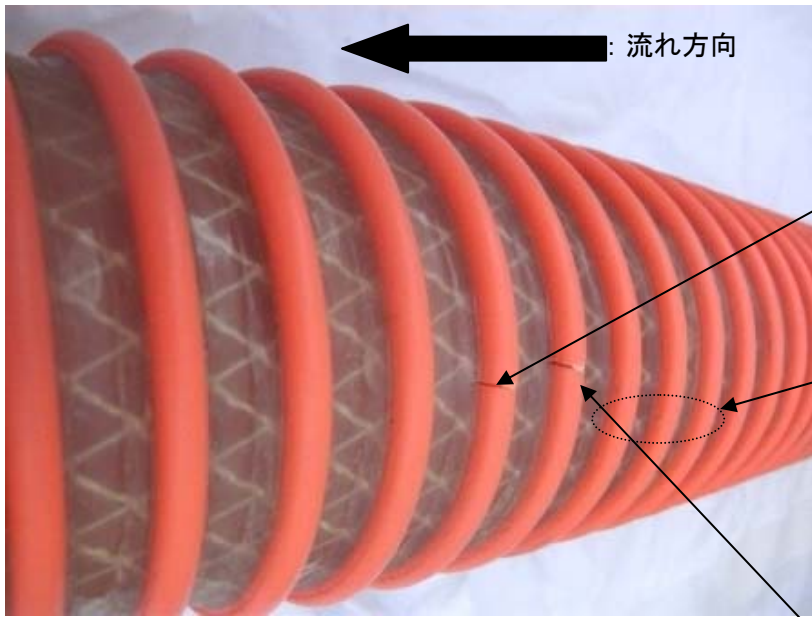
図3 耐圧ホース漏えい箇所の外面

開口数	: 1箇所
開口寸法（長さ）	: 約7mm
開口形状	: 線状
漏えい部位置	: ホース上面
ホース表面の割れ	: ホース上面5箇所の補強リングに割れあり。 このうち、3箇所は補強リング内部の割れ。 ホース下面にはホース母材、補強リングとも割れなし。
接続金具部からの漏えい	: なし
ホース曲率	: 曲げなし（許容曲げ半径（R375mm）以上）
その他	: 接触痕などの外力付加した痕跡は見られず

耐圧ホースの漏えい箇所を通水により確認したところ、ホース上面から漏えいしていることを確認した。また、開口部を詳細に確認したところ、開口部は耐圧ホース本体と補強リングともに貫通する線状の割れが1箇所あり、ホース本体の割れは開口部の長さが内面と比べ外面が長いことから、外面より発生し内面に進展したものと考えられる。

また、漏えい箇所付近のホース外面を確認したところ、漏えい部は前述のとおり補強リング及びホース本体ともに割れが貫通しているが、ホース

上面には漏えい部以外に補強リング内側の割れが3箇所確認された。これら3箇所は、補強リングとホース本体の接着部から割れが生じているものの補強リングの外周側は貫通していない状況であった。

補強リング割れ：1箇所

補強リング内部割れ：3箇所

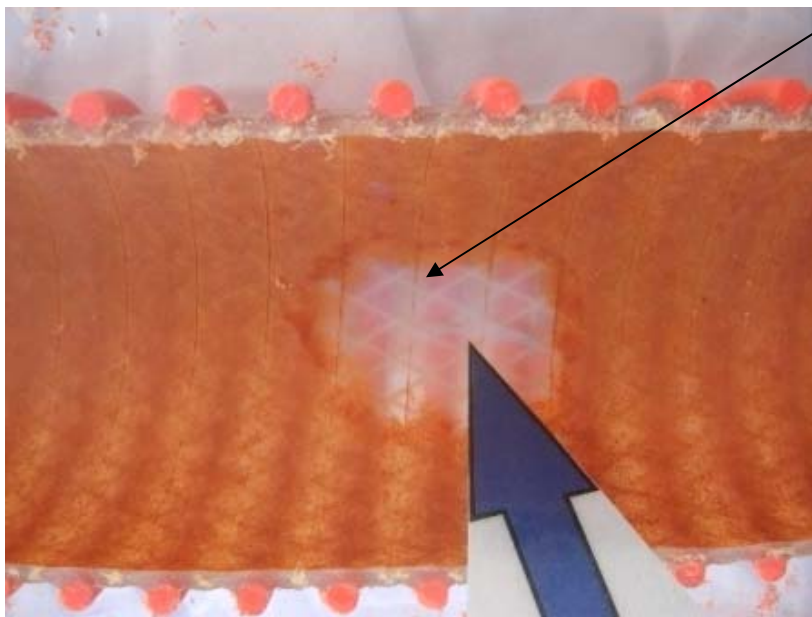
図4 耐圧ホース漏えい部の内面

開口数	: 1箇所
内面開口寸法（長さ）	: 約4mm
開口形状	: 線状
ホース内面	: 全面的に赤褐色の水あか付着。平滑であり、 減肉・擦過・衝突などの痕跡は見られず。

(漏えい箇所) ホース本体及び補強リングの貫通割れ：1箇所

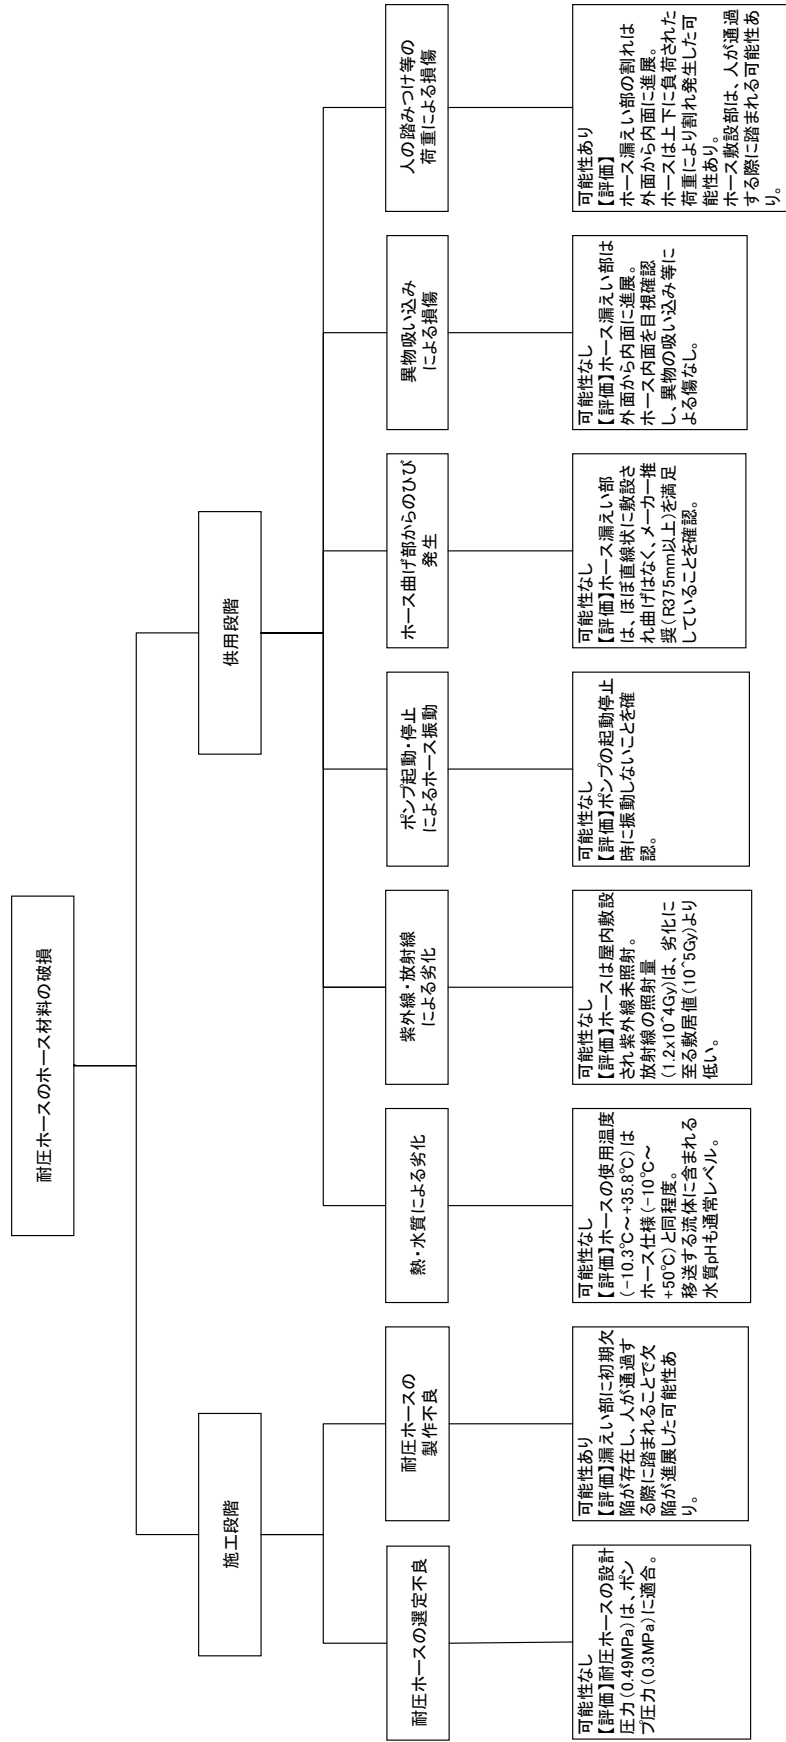
図 6 ホース損傷要因

耐圧ホースからの漏えいは、耐圧ホース本体に生じた割れからの漏えいであったことから、漏えい箇所の点検結果を踏まえ、耐圧ホース本体に生じた割れの原因について、下記のとおり耐圧ホースの施工段階と供用段階の要因に分けて評価を行った（図6）。

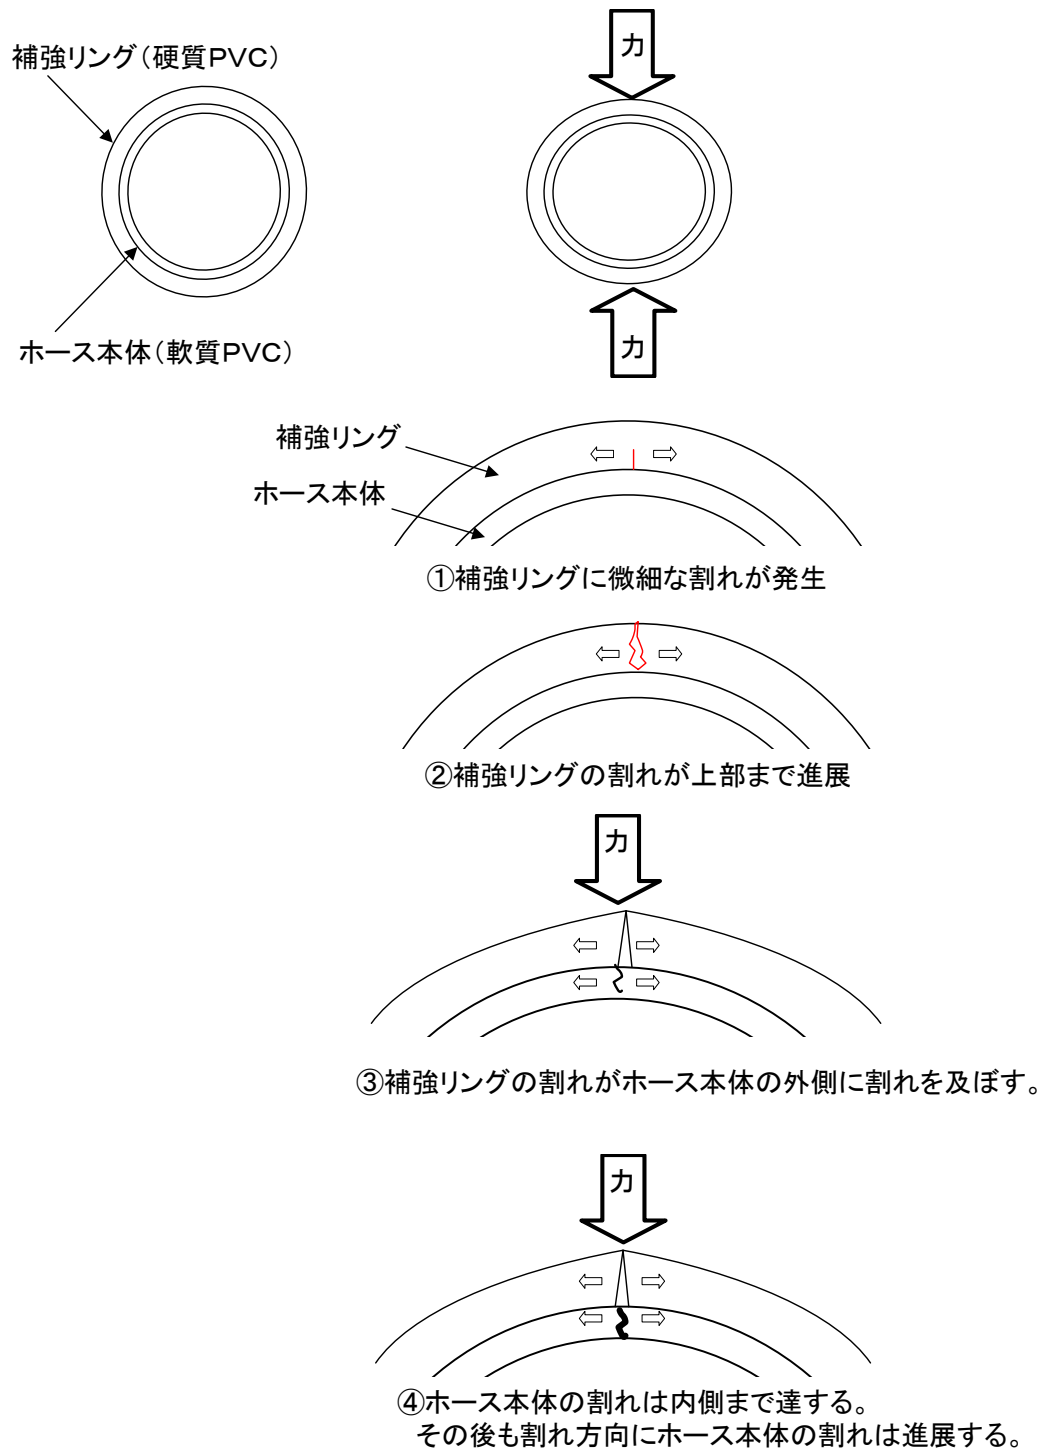
図7 耐圧ホースの割れ進展イメージ

これらの状況から、耐圧ホースに表面を傷つけないような何らかの上下方向に圧縮する外力が付加され、耐圧ホースの上面に局所的に引張応力が発生し、伸びが比較的小さい硬質塩化ビニル製の補強リング内面側から割れが発生し、これが徐々に進展し補強リングが貫通割れに至り、更に伸びが比較的大きい軟質塩化ビニル製の耐圧ホース本体にも割れが進展したものと推測される（図7）。

以上より、今回の漏えい事象は、前回漏えい事象の再発防止対策以前に、人が通行する際に耐圧ホースを踏み荷重が耐圧ホースに負荷されるという繰り返し荷重により耐圧ホースに割れが発生し、供用中の運転圧により割れが進展した結果、漏えいに至ったものと推定される。

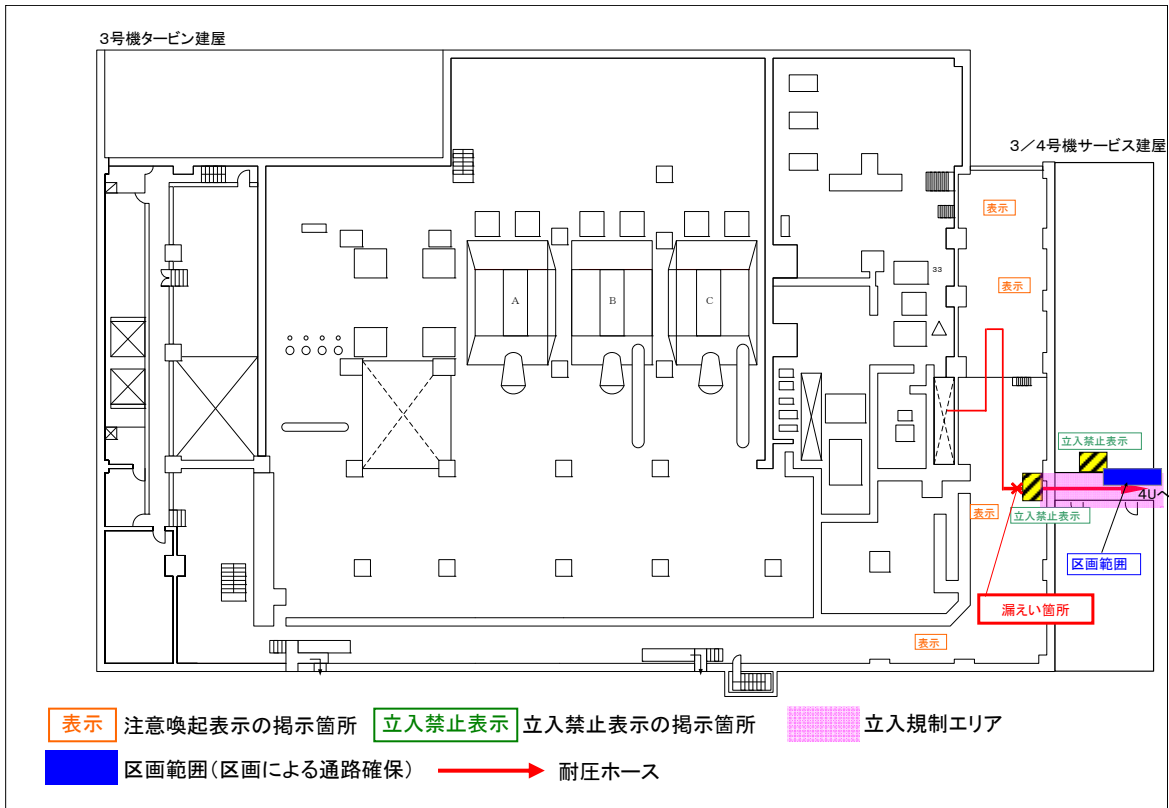
図8 3号機立入規制箇所と注意喚起表示箇所

前回漏えい事象の再発防止対策（3.項参照）により、耐圧ホースを踏まないよう社内及び協力会社へ周知し、耐圧ホースの踏みつけ防止に関する関係者への意識付けを図るとともに、今回の漏えい箇所付近にも注意喚起の表示が掲示されていた（図8）。

前者については、通過せざるを得ない立入規制エリア内に区画による通路を確保した。（図8、図9）。

前回漏えいの確認された3－4号機移送ラインについては、パリエチレン管化するまでの期間耐圧ホースを使用する必要があるため、人が通行する際に踏むことのないよう以下の対策を実施した（図8，図9）。

(a) 耐圧ホースを人が踏まないための注意喚起の表示を、建屋入口近傍や耐圧ホースが輻輳している箇所の近傍に掲示した。これらについては、当社と協力企業の両者の掲示板であるイントラネットで周知するとともに、漏えい箇所付近でパリエチレン管化敷設工事を行っている作業員に対しては、作業前に行うTBM-KYにおいて、耐圧ホースを踏まないことを当社社員より周知した。
