柏崎刈羽原子力発電所5号機 燃料集合体ウォータ・ロッドの曲がり事象に関する燃料集合体点検状況について

平成24年12月12日
東京電力株式会社

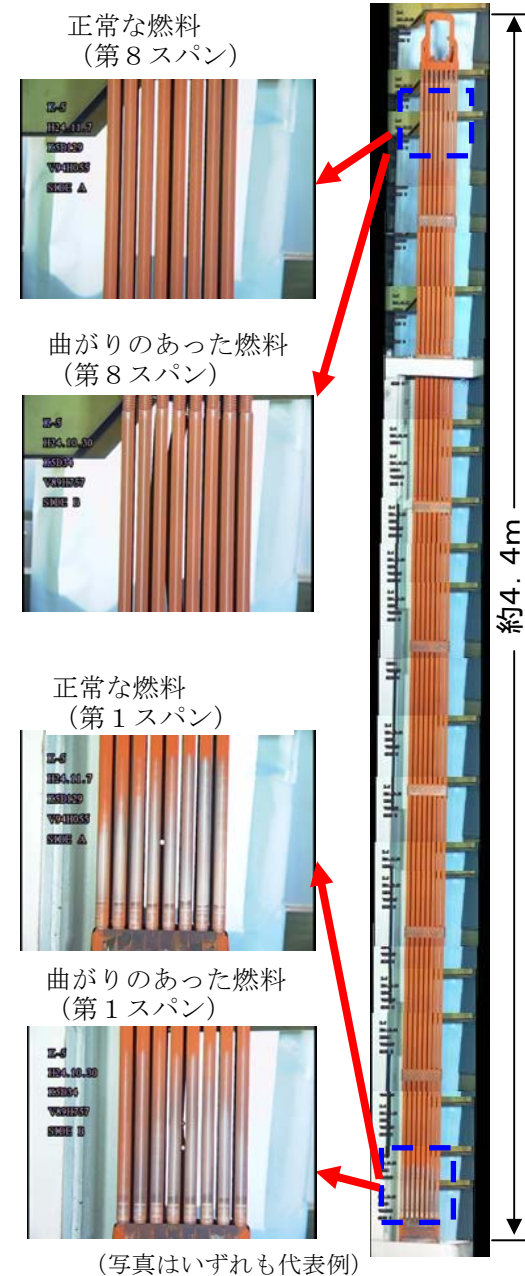
- 最初にウォータ・ロッドに曲がりを確認した使用済燃料集合体2体には、新燃料時に水中にて再使用チャンネル・ボックスを取り付けた（作業時期：平成6年）履歴があることが調査で判明している。当該作業は、燃料集合体に過大な荷重をかける可能性があることが判明したため、平成10年に作業方法の見直しを行っている。
- そこで、この履歴が原因に関連しているかどうか確認するために、以下の各グループについて外観点検を実施し、その結果を比較検討した。
 - ①：新燃料時に水中にて再使用チャンネル・ボックスを取り付けた燃料集合体（作業時期：平成6年）
 - ②：新燃料時に気中にて新品チャンネル・ボックスを取り付けた燃料集合体（作業時期：平成6年）
 - ③：新燃料時に水中にて再使用チャンネル・ボックスを取り付けた燃料集合体（作業時期：平成10年）
 （①、②、③はそれぞれチャンネル・ボックスの取り付け時の作業方法が異なっている。）
- ①、②、③ともに10体ずつ外観点検を行い、①のみにウォータ・ロッドの曲がりを確認した（10体中8体に発生）。従って、当該の作業が本事象の原因となった可能性が高いと考えている。
- 5号機においては、上記の外観点検の他に「燃料集合体チャンネルボックス上部（クリップ）の一部欠損について（指示）」に基づく外観点検を並行して行ったが、その中においても、①と同じ作業方法でチャンネル・ボックスの取り付けを行った燃料集合体10体（作業時期：平成5年、平成8年）にウォータ・ロッドの曲がりを確認している。
- 定期検査中に行う検査等のために原子炉内での使用期間中にチャンネル・ボックスの脱着を行った燃料集合体を対象として、追加で外観点検を実施しており、上記に示したものを含めて、外観点検の実施体数は総計65体となっている。こうした一連の外観点検の結果、上記に示した計18体（①、及び①と同じ作業方法でチャンネル・ボックスの取り付けを行った燃料集合体）以外にウォータ・ロッドの曲がり確認されていない。

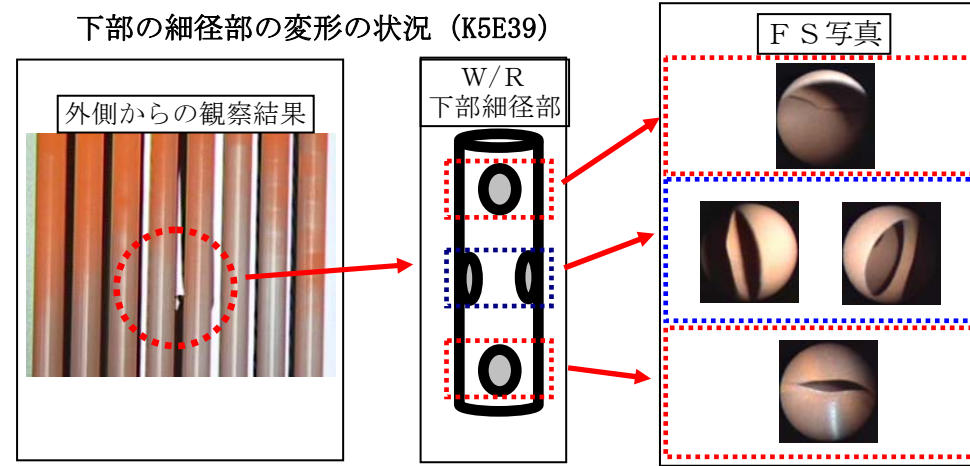
燃料番号 K5E39：ウォータ・ロッド下部の細径部が鋭角状に曲がっている燃料集合体
燃料番号 K5D34：ウォータ・ロッド上部の細径部が大きく湾曲し、隣接の燃料棒に接触している燃料集合体

- 比較的強度が低い通水孔付近に変形を確認した。
- 一部の通水孔は変形により孔が狭まっているが、全体として閉塞はしていない。

- ファイバースコープ点検を通じて、以下の事実を確認した。
 - ①本来は真円状のウォータ・ロッド下部の通水孔が押し潰されたように変形している（上方向からの力によって変形が生じたものと評価）。しかしながら、ウォータ・ロッド内を流れる冷却材の流路は確保されており、機能は維持されていたものと考えられる。
 - ②ウォータ・ロッドの上下端には、伸びを吸収する余裕がまだ残っている。従って、ウォータ・ロッド自体が設計想定以上に照射伸びを起こし、その結果、曲がりが発生したとは考えがたい。
 - ③ファイバースコープで観察した範囲内でスペーサの内部に破損は確認されておらず、その位置も所定の状態に保持されていた。

- 引き続き以下の評価を実施し、その結果が纏まった段階で原子力規制委員会へ報告することとしている（今年度中目途）。
 - ①ウォータ・ロッドに曲がりが発生する荷重について、モックアップ試験等原因特定のための調査
 - ②ファイバースコープ点検等を通じ、これまでに把握した状況に基づき、今回の事象が安全解析等に及ぼす影響の評価
- チャンネル・ボックスの脱着履歴に着目した調査を網羅的に行う観点から、今後、必要に応じて更に追加の外観点検を行う。

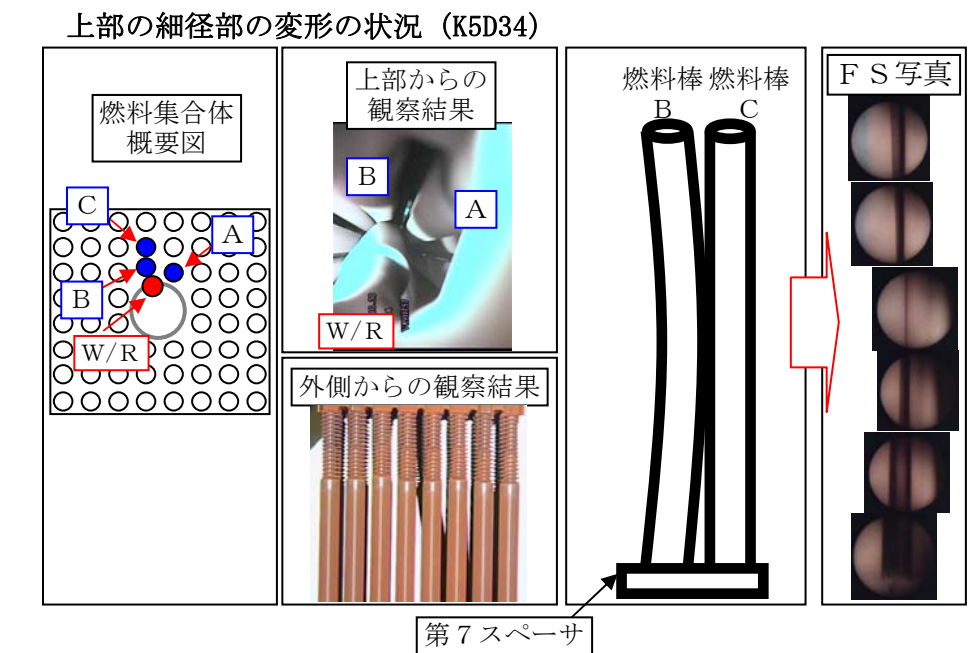
- ウォータ・ロッドが、燃料棒A、及び燃料棒Bに近接する方向に曲がっている。
- 燃料棒Bがウォータ・ロッドに押されて曲がり、隣接する燃料棒Cに接触している。燃料棒の曲がっている部位はプレナム領域（ガス溜め）であり、ペレットは装填されていない。
- 燃料棒Aと燃料棒Cには曲がり認められない。
