平成 25 年 1 月 7 日
東京電力株式会社

当社原子力発電所における燃料集合体ウォータ・ロッドの曲がりに係る
調査状況について（中間報告）

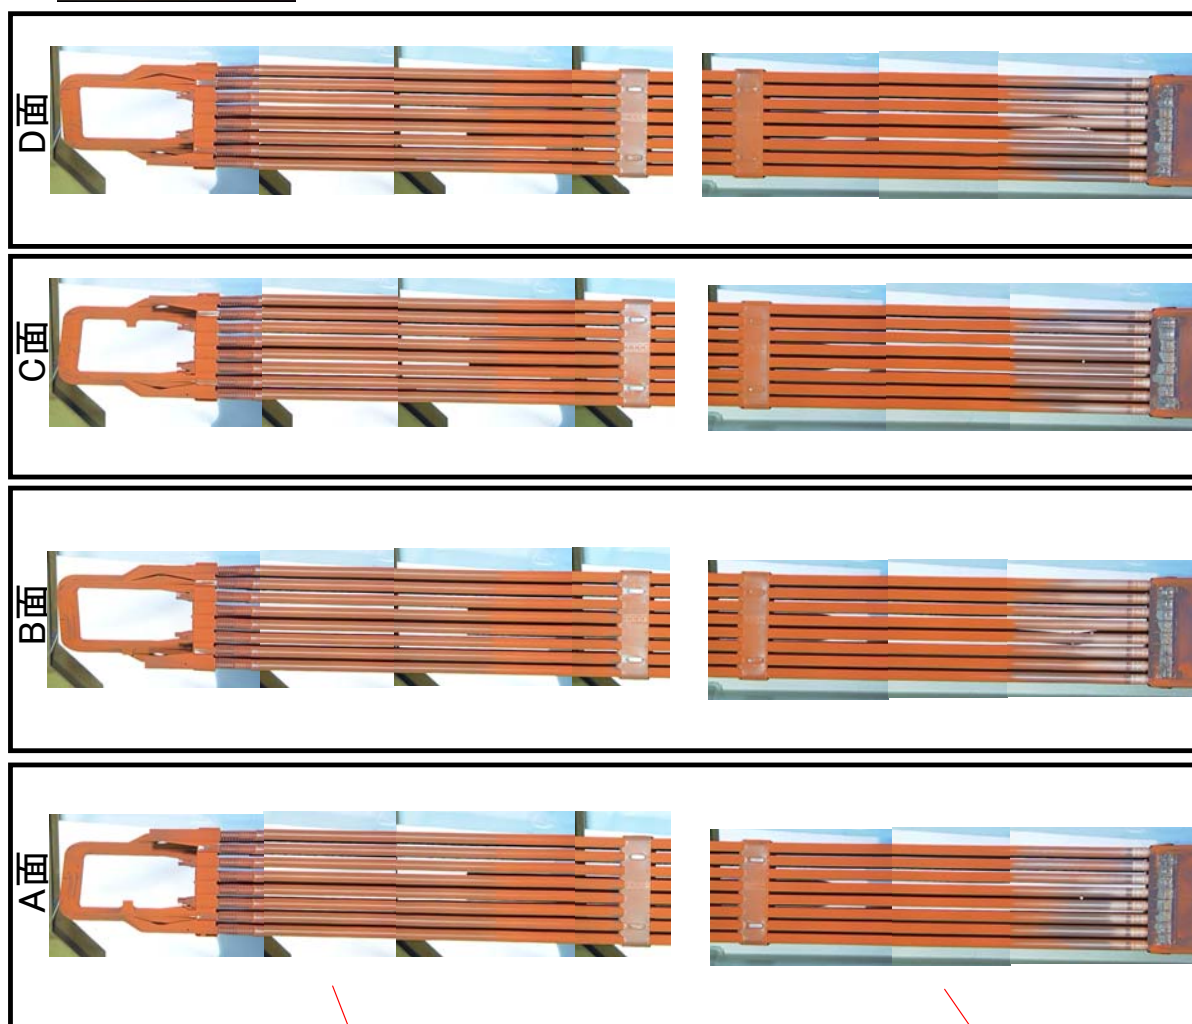
ウォーター・ロッドに曲がりを確認した燃料集合体側方からの外観 (K5D108)

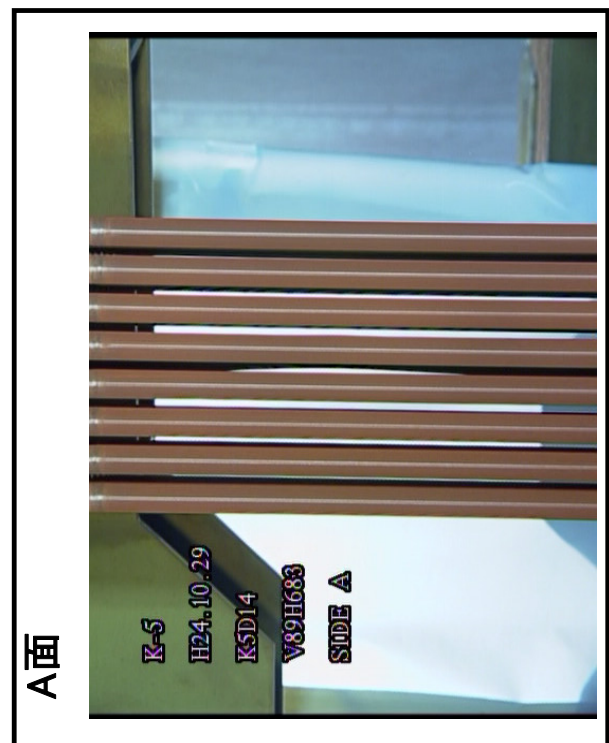
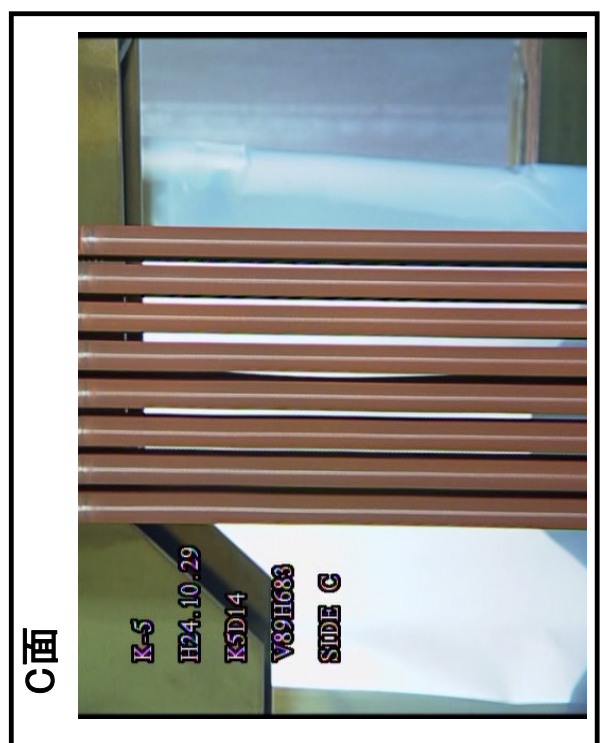
ウォータ・ロードに曲がりを確認した燃料集合体の側方からの外観
(K5D14)

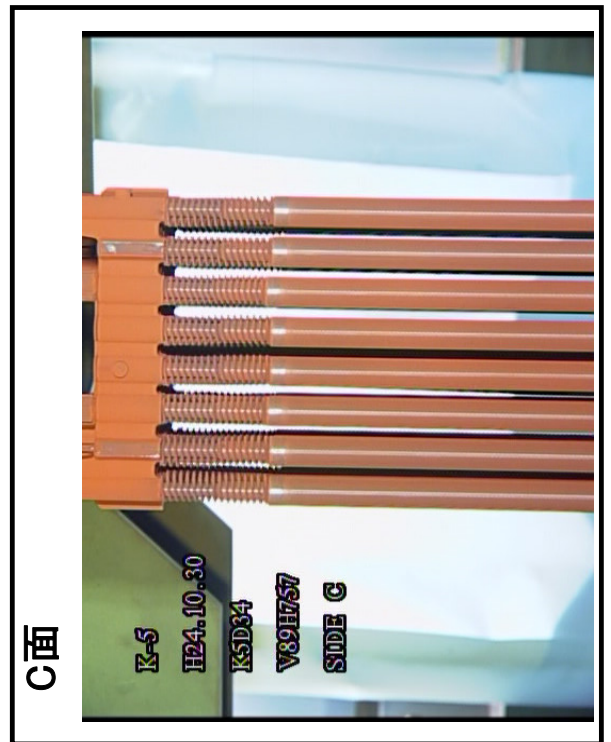
ウォータ・ロードに曲がりを確認した燃料集合体の側方からの外観
(K5D34)
1/3

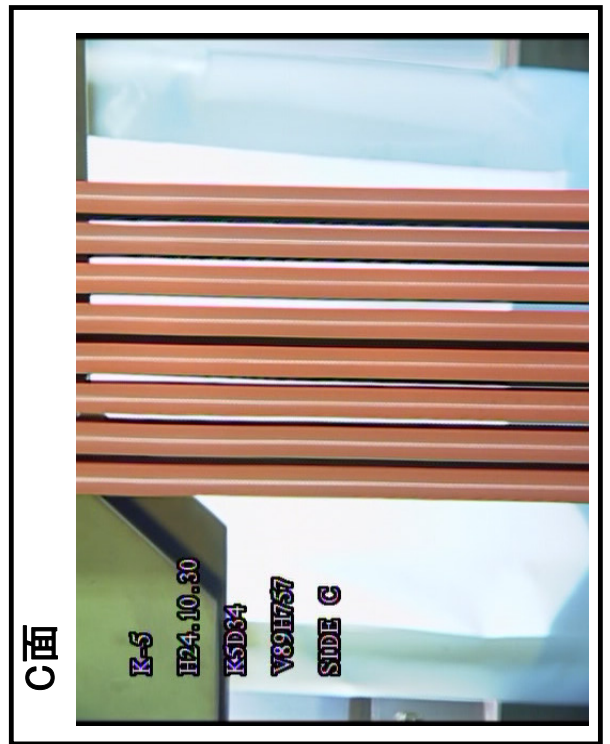
ウォータ・ロードに曲がりを確認した燃料集合体の側方からの外観
 (K5D34)
 2/3

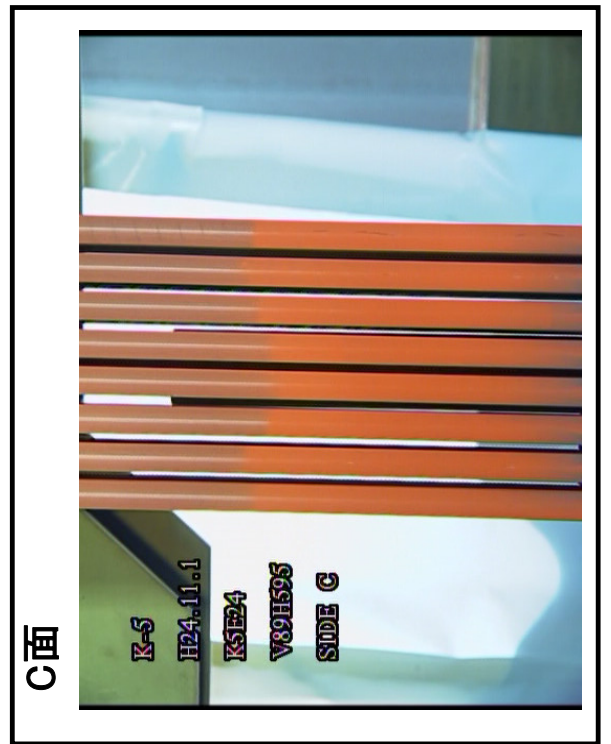
ウォータ・ロードに曲がりを確認した燃料集合体の側方からの外観
(K5E24)
1/2

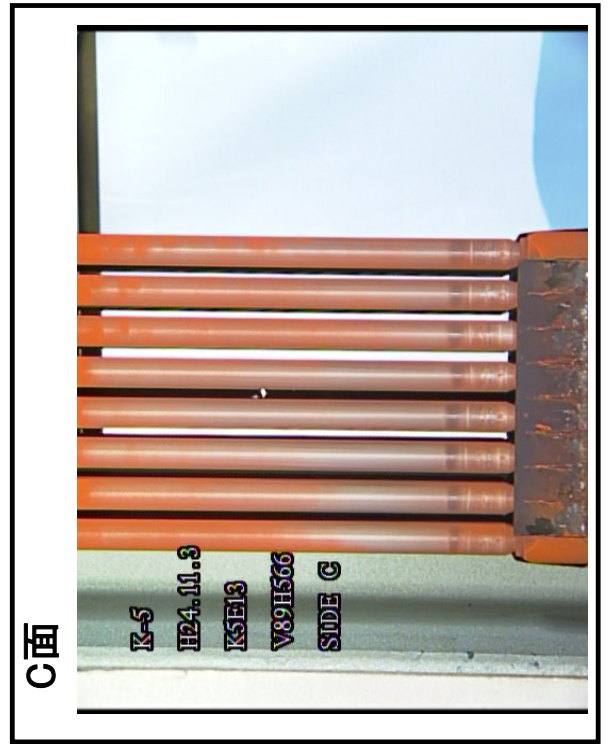
ウォータ・ロードに曲がりを確認した燃料集合体の側方からの外観
(K5E13)
2/2

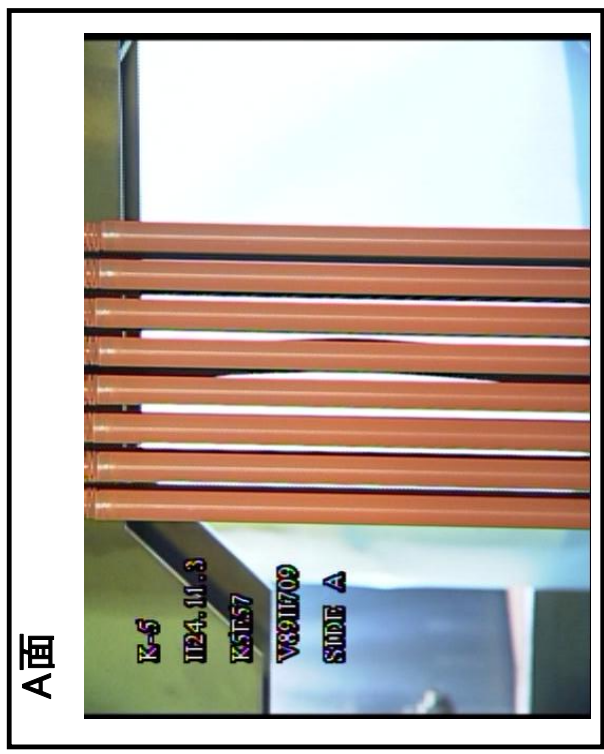
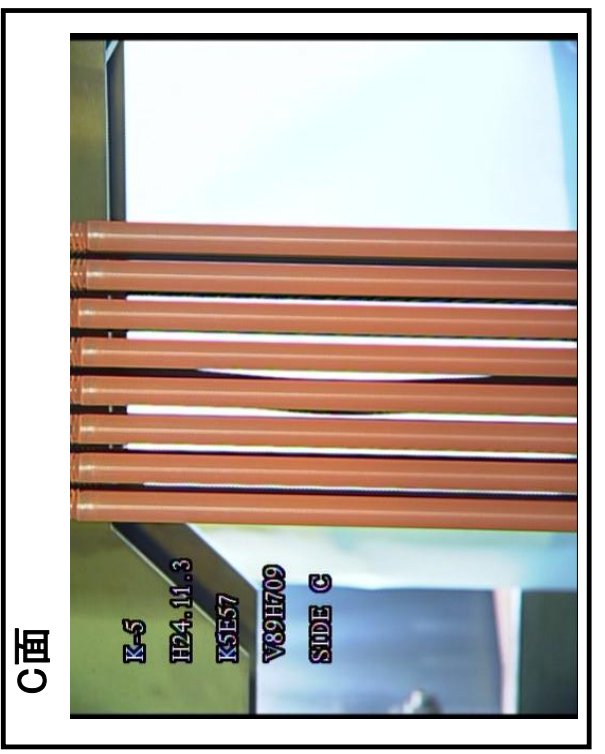
ウォータ・ロードに曲がりを確認した燃料集合体の側方からの外観
(K5E57)
1/2

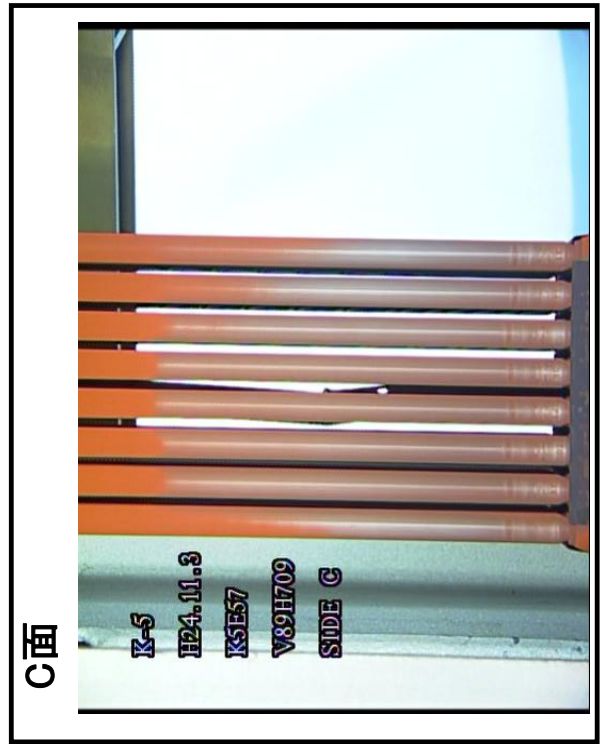
ウォータ・ロードに曲がりを確認した燃料集合体の側方からの外観
(K5E57)
2/2

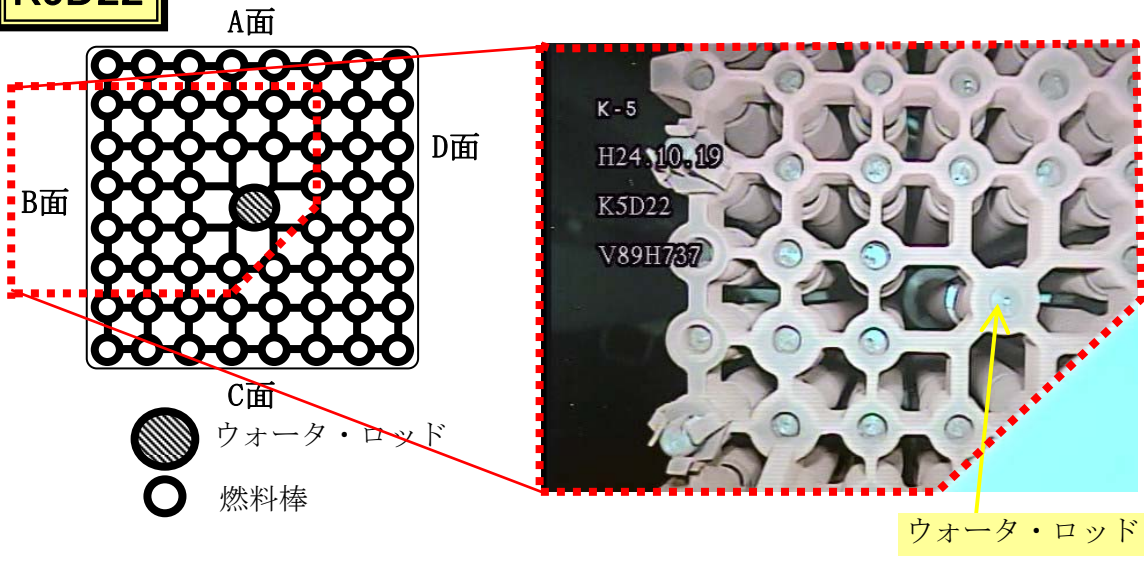
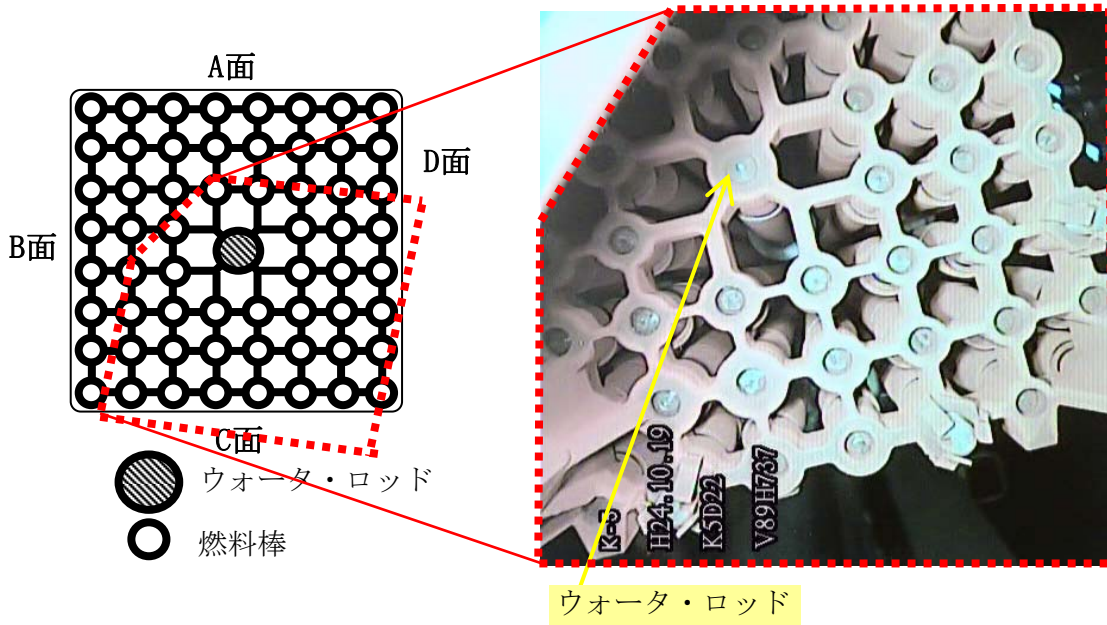
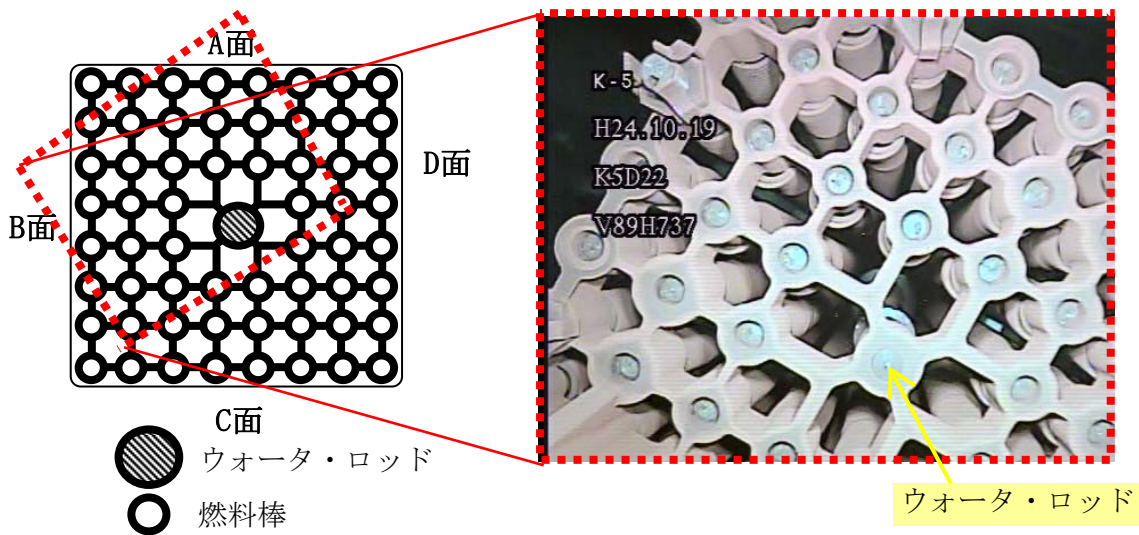
K5D22

ウォータ・ロッドに曲がりを確認した燃料集合体の上方からの外観

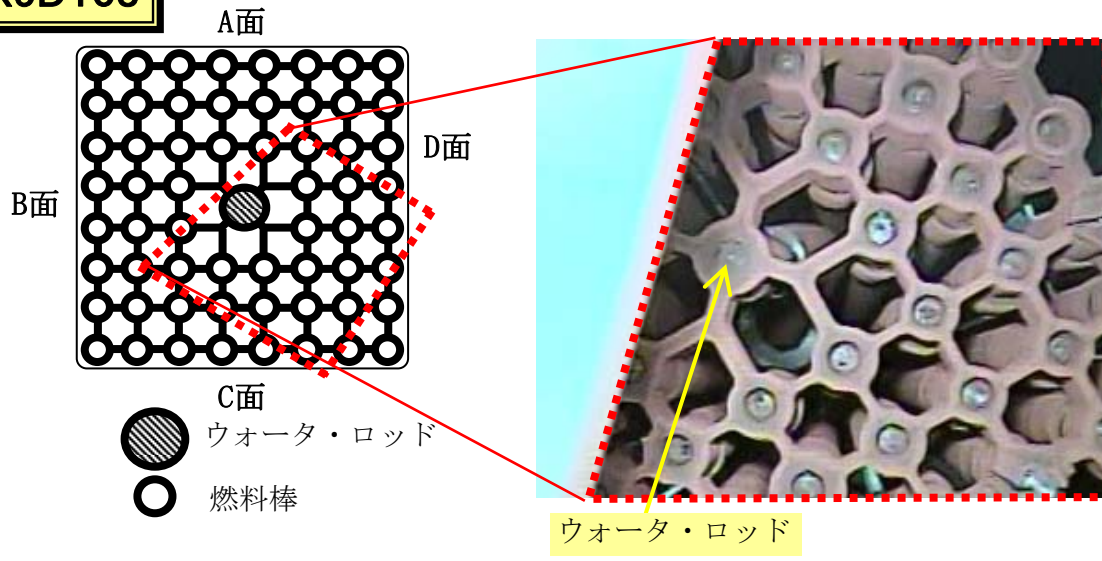
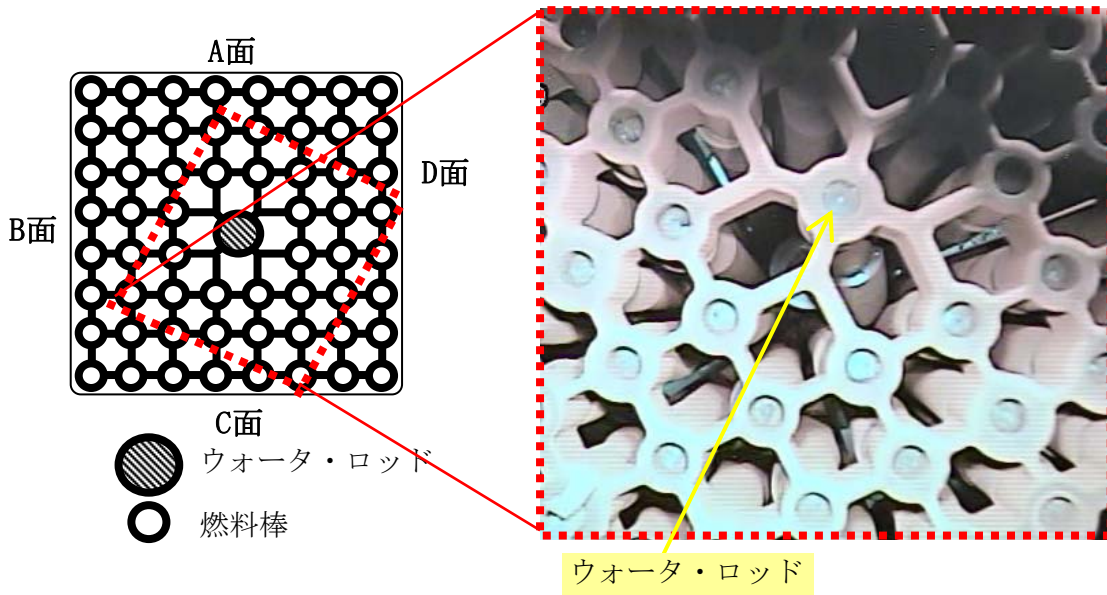
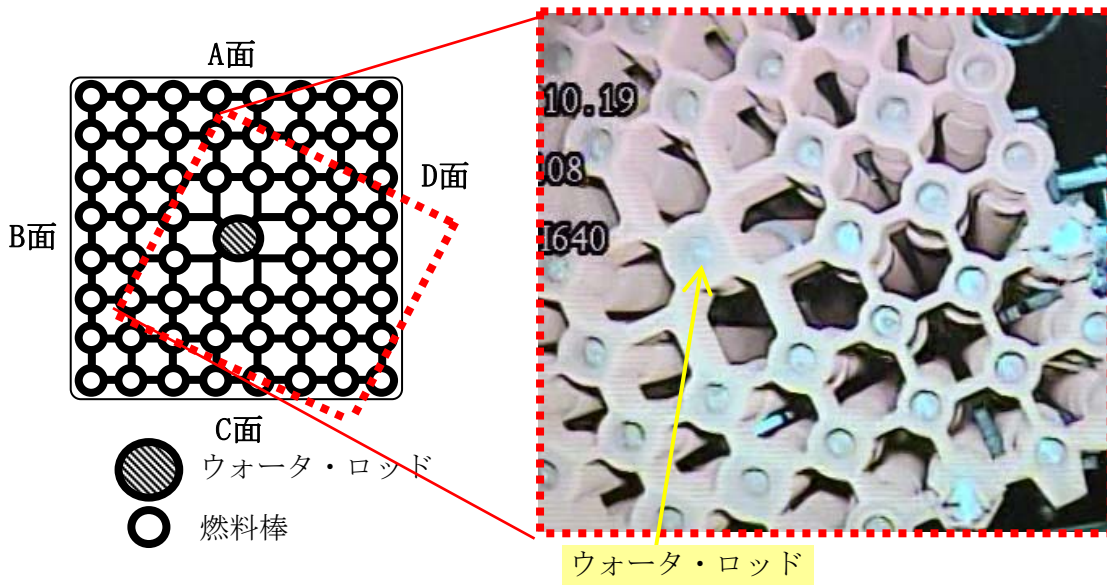
K5D108

ウォータ・ロッドに曲がりを確認した燃料集合体の上方からの外観

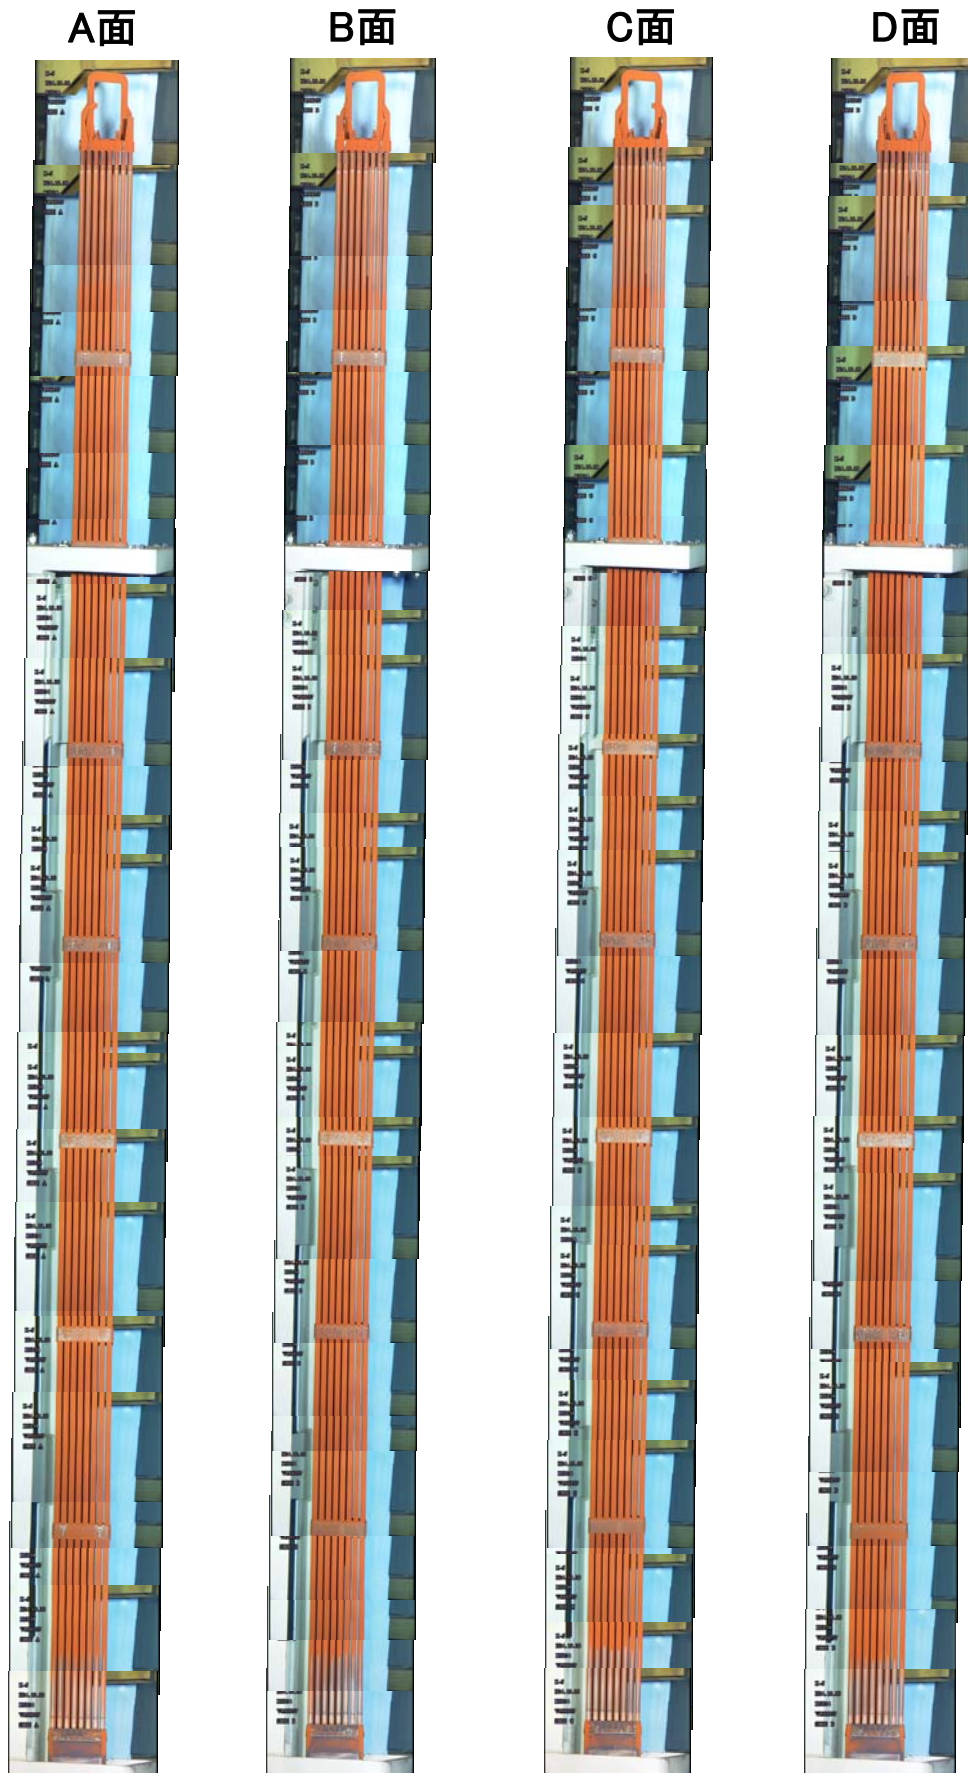
燃料集合体全長外観(K5D34)

燃料集合体番号 K5D34：ウォータ・ロッド上部の細径部に大きな変形が発生し、隣接する燃料棒と接触している様子を確認したもの。

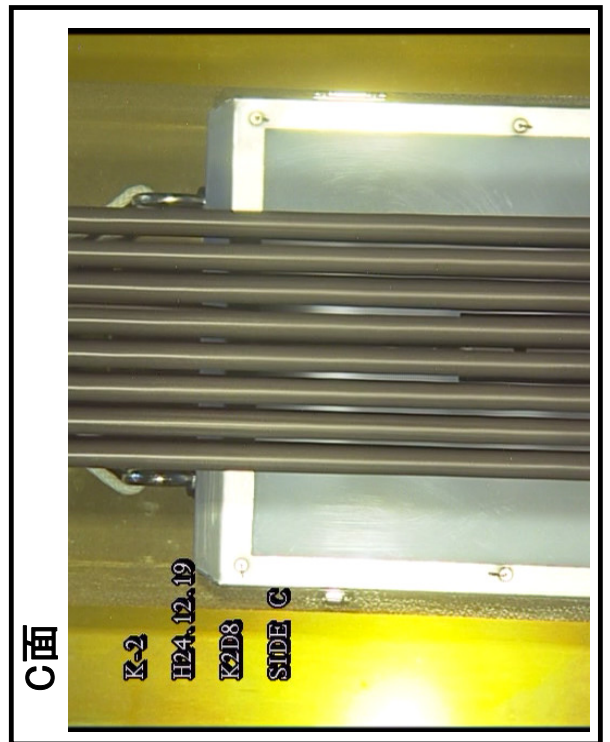
ウォータ・ロッドに曲がりを確認した燃料集合体の側方からの外観
(K2D8)

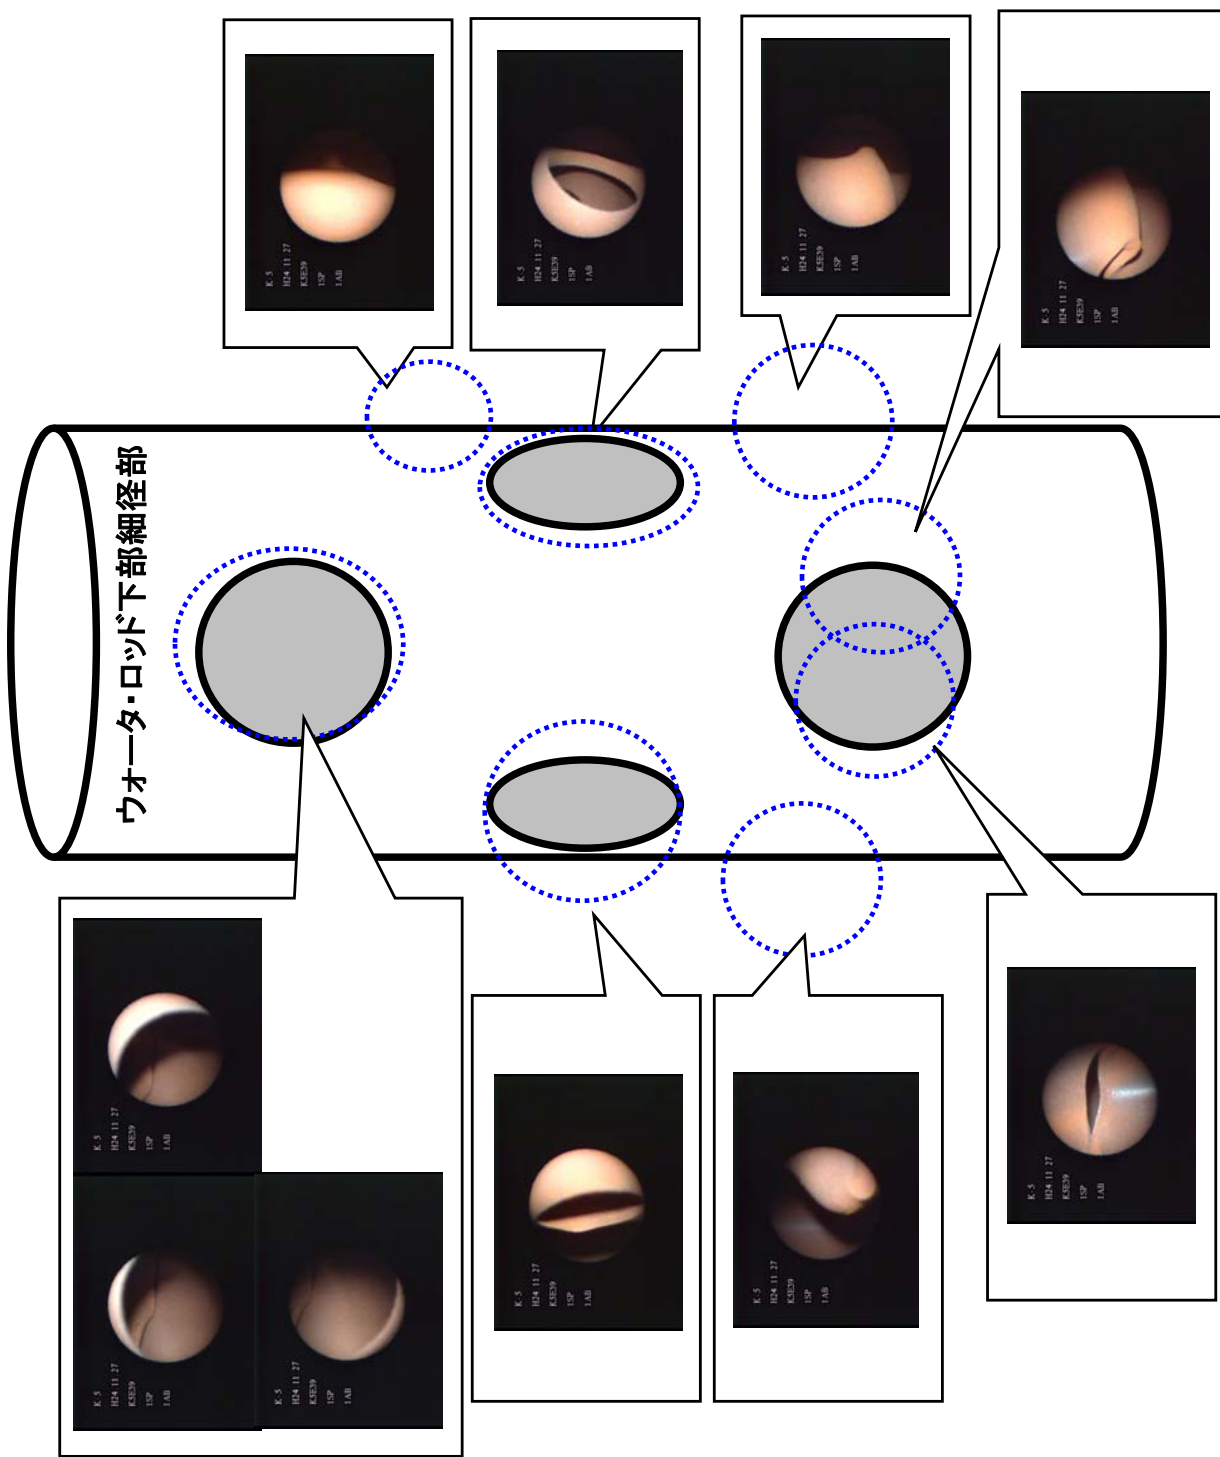
ファイバースコープ点検結果 (K5E39)

燃料集合体番号 K5E39：ウォータ・ロッド下部の細径部に横ずれ状態の大きな変形を確認したもの。

- ① ウォータ・ロッド下部の細径部の変形は、比較的強度が低い通水孔付近で発生しており、通水孔が上方から押し潰されるように変形していた。これはウォータ・ロッドの曲がり方が上方からの外力を起因として発生したことを示唆している。通水孔は計 12 個（高さ方向に 3 段、各段 4 個ずつ）あるが、最大でうち 6 個に形状変化があると評価した。
- ② K5D34 では、変形したウォータ・ロッド上部の細径部が隣接する燃料棒に接触して押し込んだ結果、その燃料棒が曲がって、更に別の燃料棒に接触していた（燃料棒同士が接触）。なお、燃料棒同士が接触していた部位はプレナム領域であり、ペレットは装填されていない。
- ③ ウォータ・ロッドの上下部の端栓には、原子炉内での使用中における中性子照射に伴う伸び（照射伸び）を吸収する余裕が残されていた。これはウォータ・ロッドの曲がり方が設計想定外の照射伸びを起因として発生したものではないことを示唆している。
- ④ ファイバースコープで確認可能な範囲において、スペーサ等のその他の部材に有害な損傷や所定の位置からのずれは確認されなかった。
