当社原子力発電所における燃料集合体ウォータ・ロッドの
曲がりに係る原因調査結果について（中間報告）

平成 25 年 5 月

東京電力株式会社

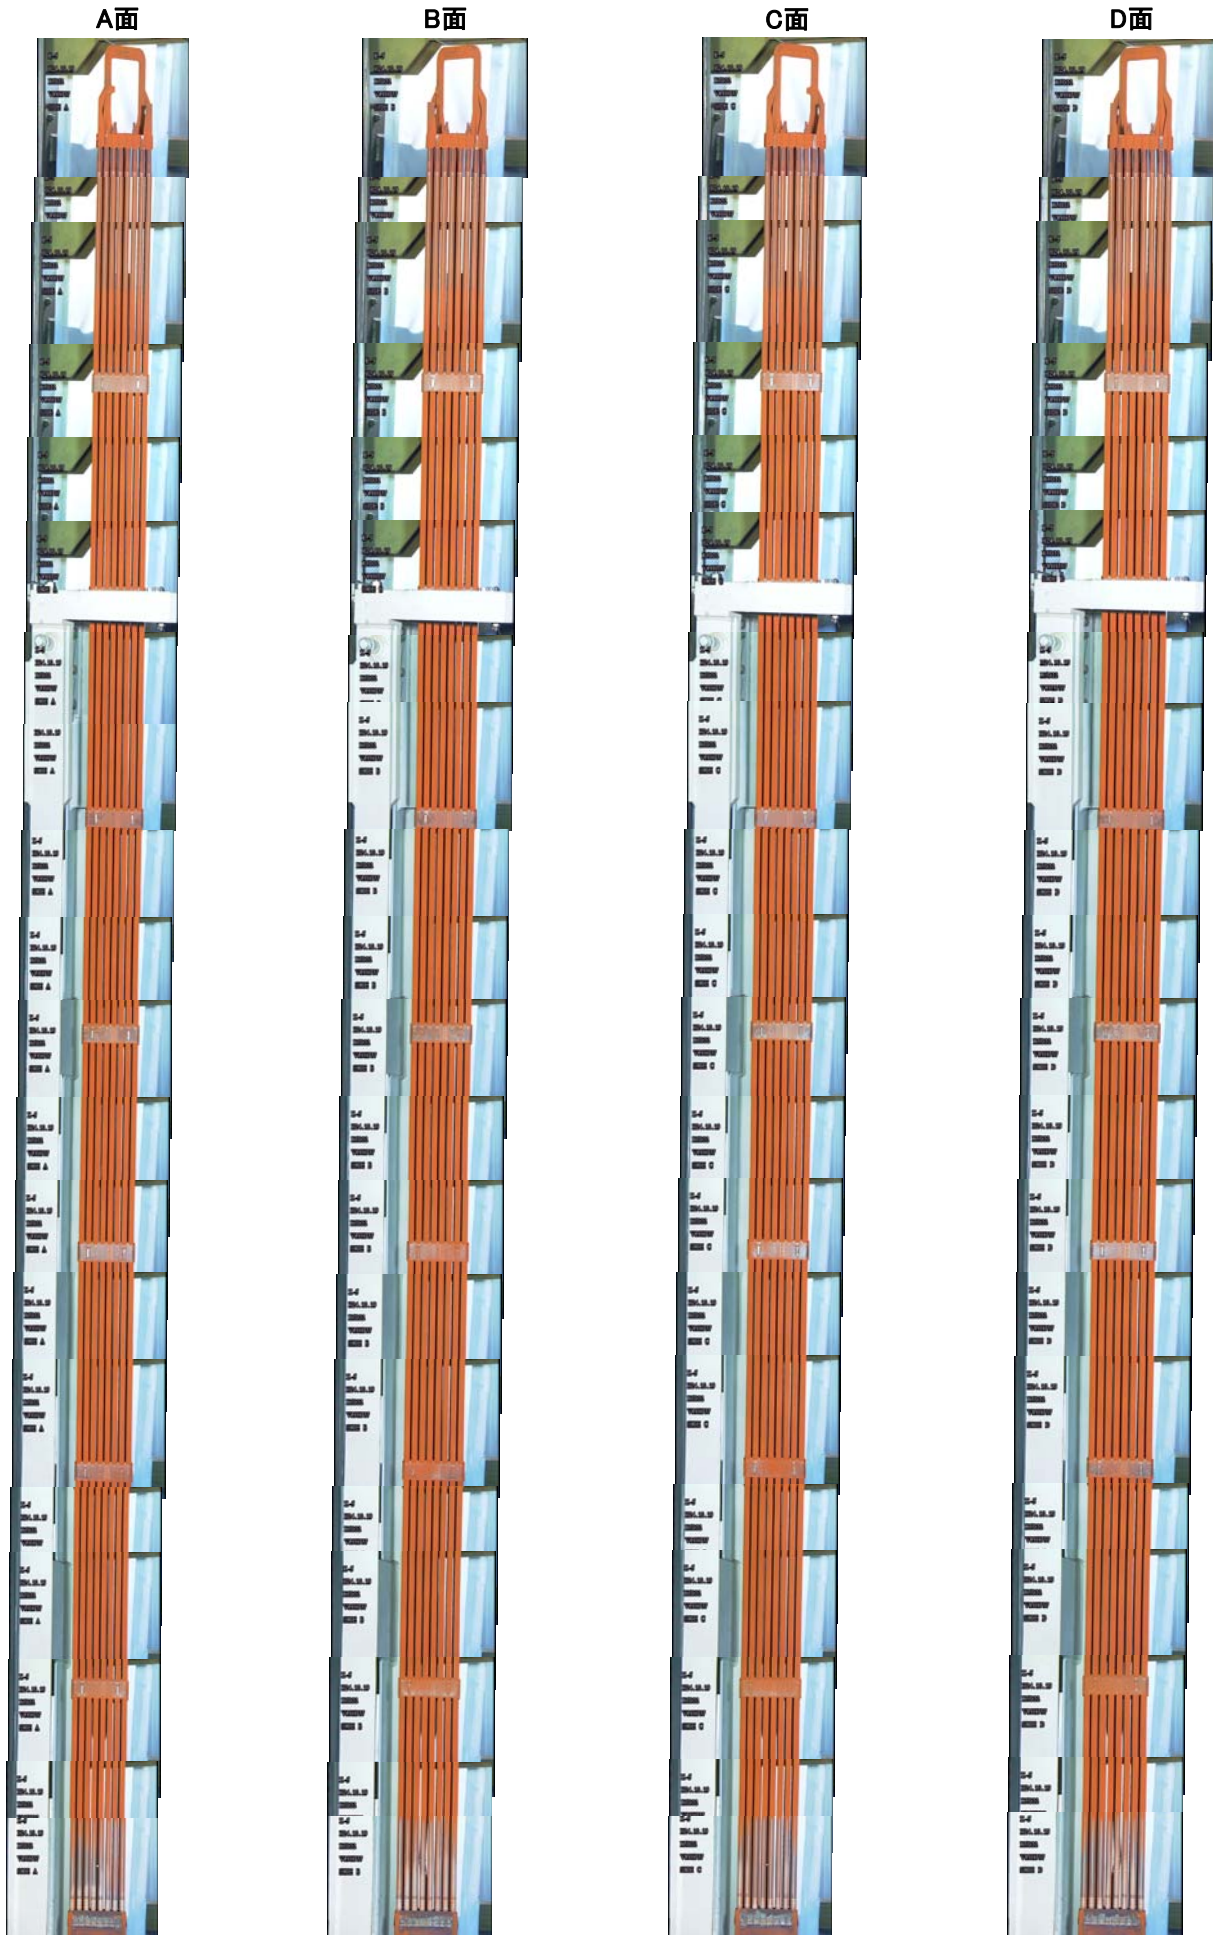
燃料集合体全長外観(K5D22)

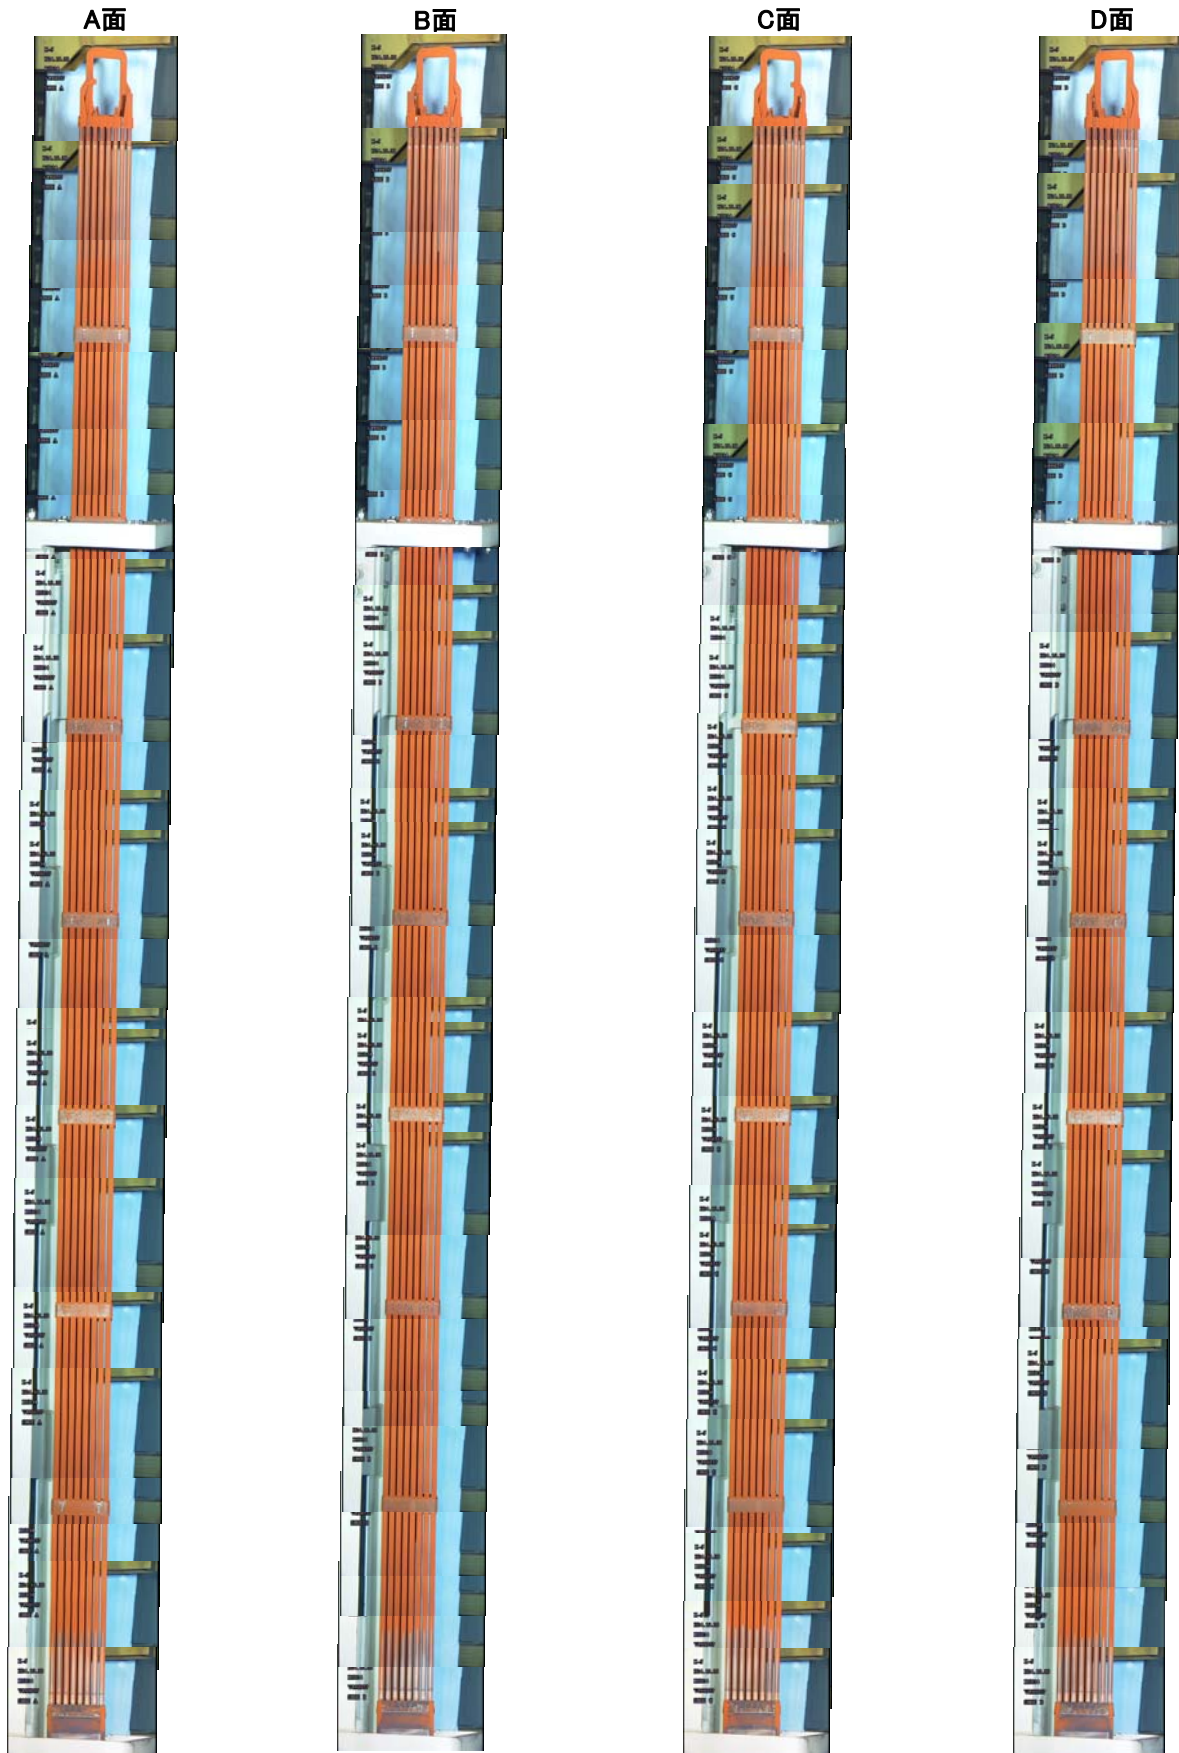
燃料集合体全長外観(K5D34)

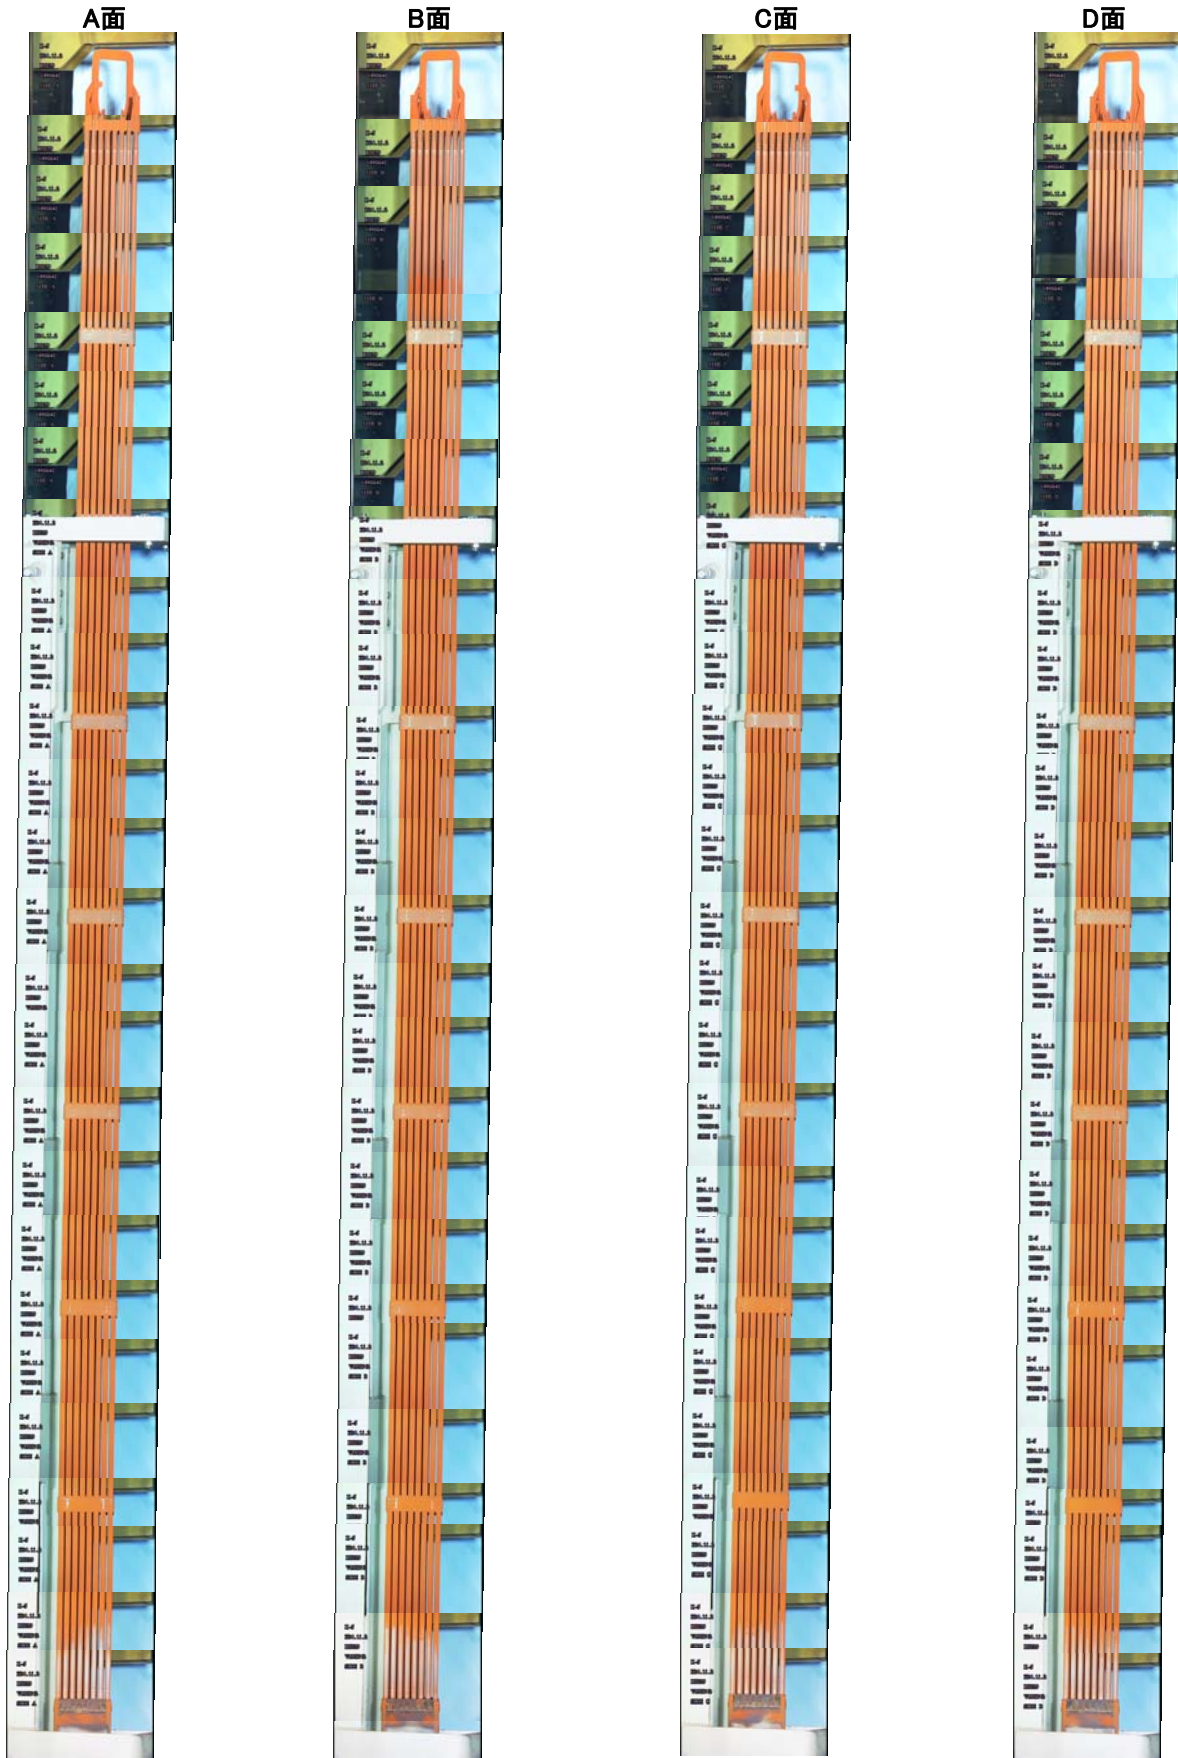
燃料集合体全長外観(K5E39)

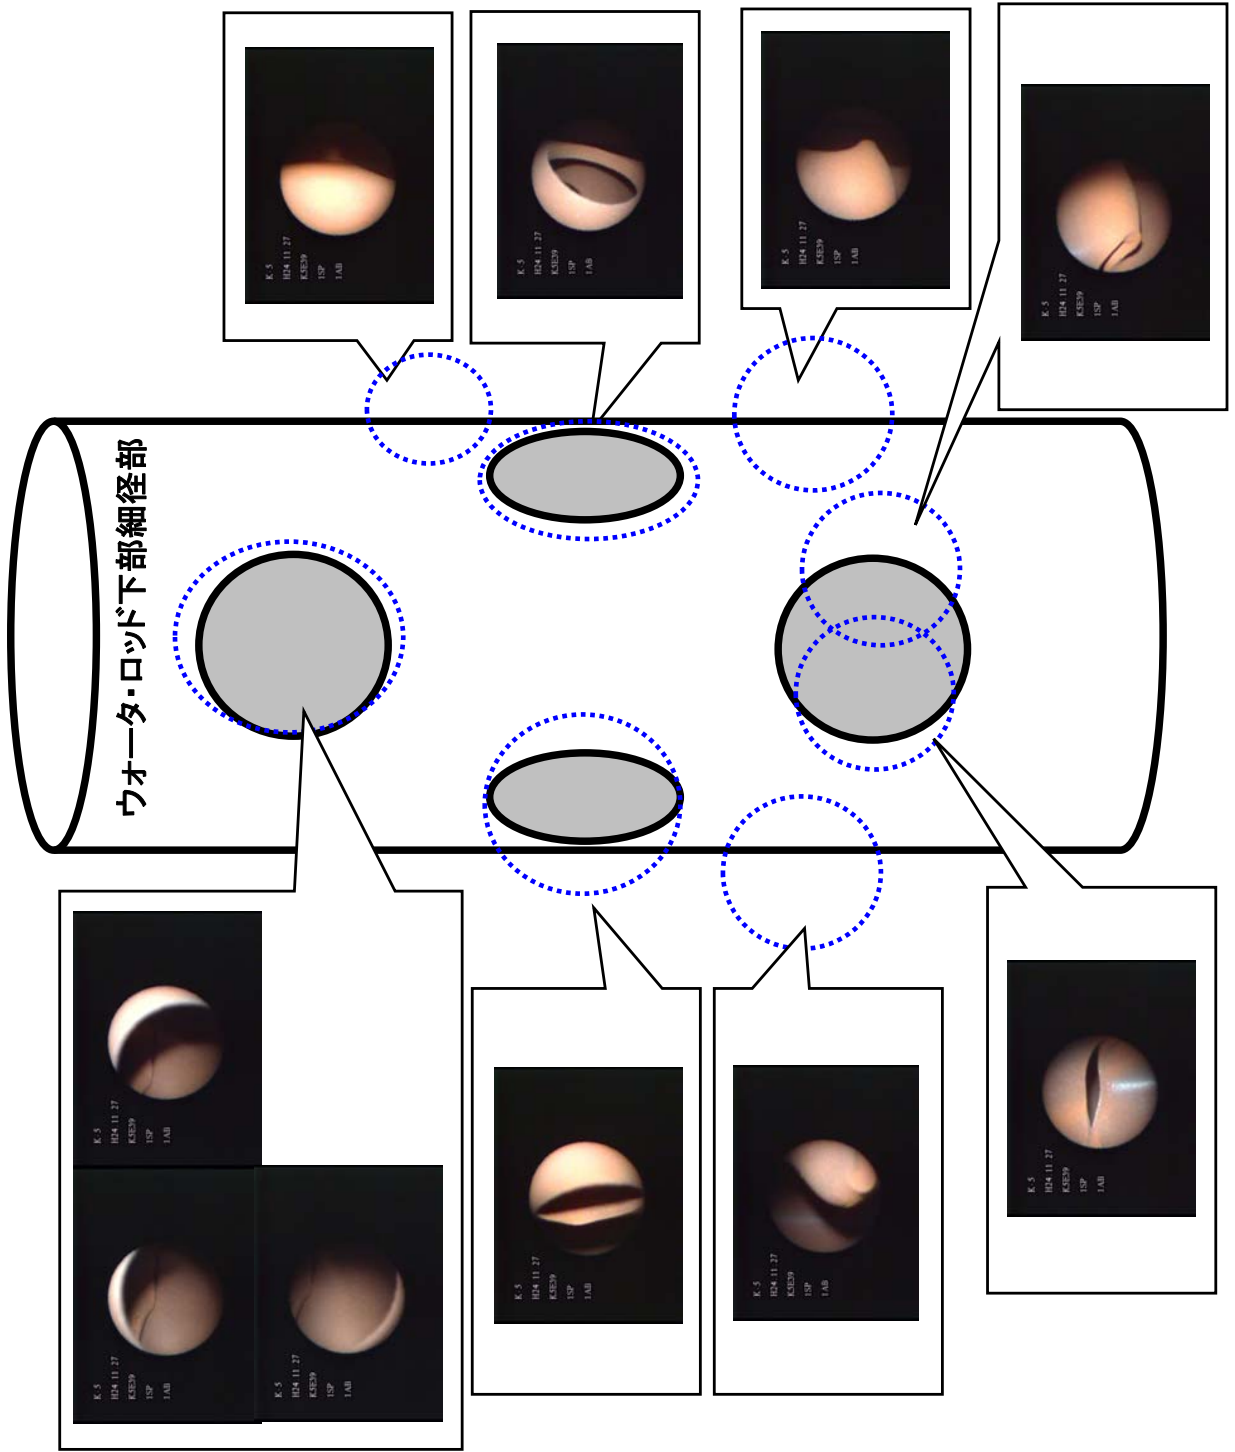
ファイバースコープ点検結果 (K5E39)

■ 調査年月日
 H24. 11. 27
 ■ 調査対象燃料
 K5E39
 ■ 挿入位置
 1AB
 (第1スパン)
