当社原子力発電所における燃料集合体ウォータ・ロッドの曲がりに係る調査結果について（最終報告）（概要）

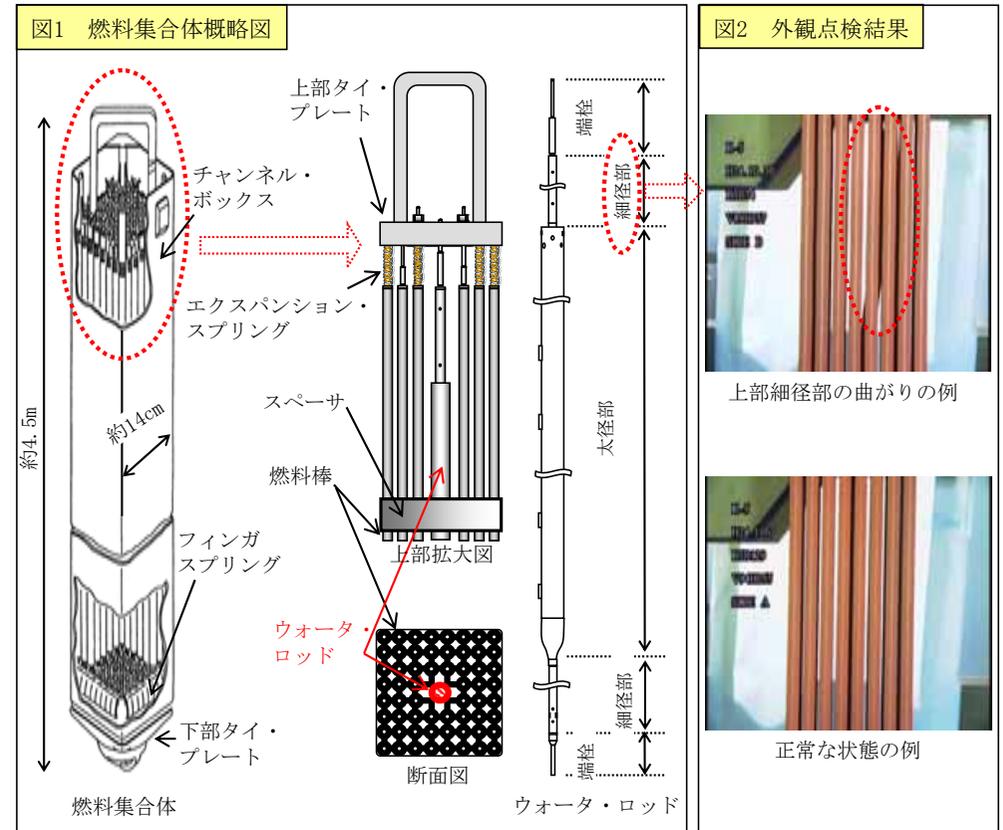
- ▶平成24年10月16日、定期検査中の柏崎刈羽原子力発電所5号機において、他電力において発生した不具合に関連して燃料集合体（図1）の点検を実施していた際に、使用済の高燃焼度8×8燃料2体でウォータ・ロッド（以下WR）の一部に曲がり（図2）があることを確認。
- ▶平成25年5月31日にWRの曲がりの原因調査結果、安全解析への影響評価等を取りまとめて原子力規制委員会に中間報告書を提出。この度、WRの曲がりに関する燃料点検が終了したことから、最終報告書を取りまとめ、本日原子力規制委員会に提出。

- ▶柏崎刈羽原子力発電所及び福島第二原子力発電所において合計603体の燃料点検を実施し、26体（柏崎刈羽原子力発電所1号機：6体、2号機：2体、5号機：18体）にWRの曲がりを確認。そのうち4体（1号機：1体、5号機：3体）については、WRの曲がりに伴う燃料棒同士の接触を確認したため、「実用発電用原子炉の設置、運転等に関する規則」に基づく報告を実施。なお、平成25年3月19日にお知らせした柏崎刈羽原子力発電所1号機以降、新たなWRの曲がり確認されていない。

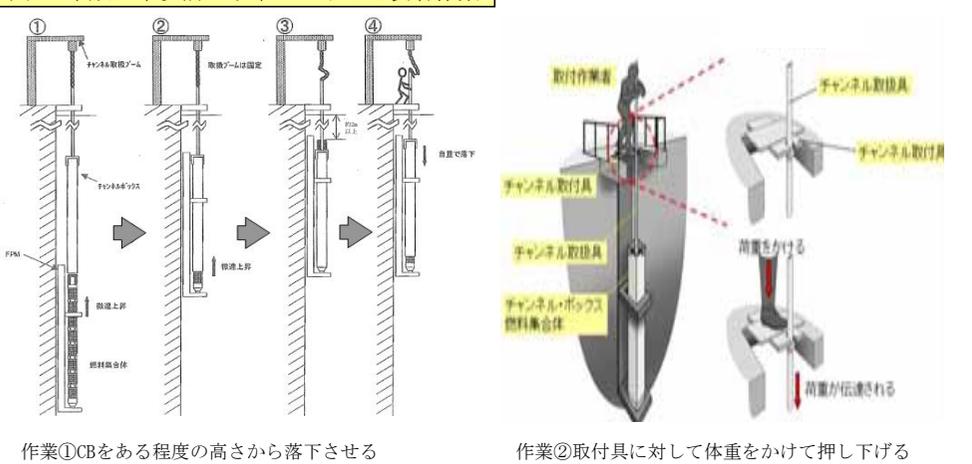
図3 平成10年以前の水中におけるCB装着作業

平成10年以前の水中におけるCB装着時には、CB装着状態の確認を水中カメラを用いて行っており、フィンガスプリング付き燃料については、CB下端がフィンガスプリング部を通過する際に発生する摩擦力に打ち勝つ必要があり、確実に取り付けるために、CBを引き上げて落とし込んで取り付けることや、CBを取り付けるための治具（チャンネル取付具）に体重をかける等の過大な荷重がかかる作業を実施していたことを確認（図3）。

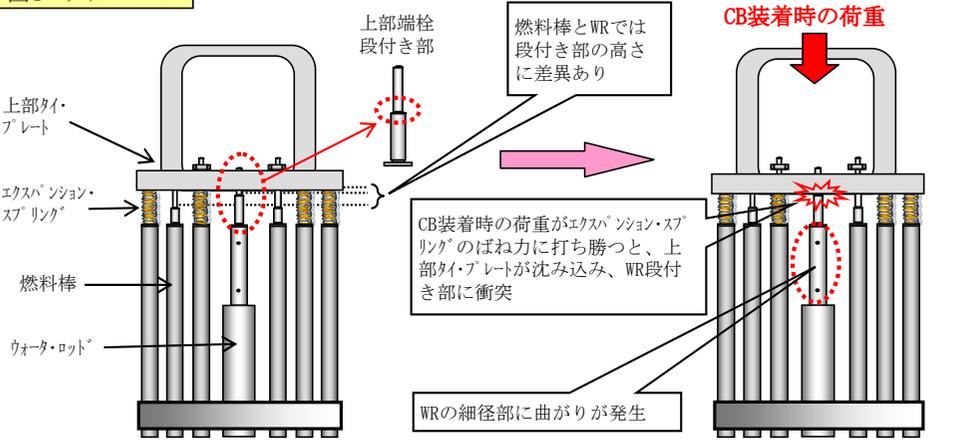
図4 メカニズム

調査の結果、柏崎刈羽原子力発電所1、2、5号機において確認されたWRの曲がりは、平成10年の作業方法見直し前に、当時の手順を用いて新燃料時に水中でCBを装着した際に、過大な荷重が上部タイ・プレートを通じてWRに加わり、その荷重がWRに曲がりが発生する荷重を上回ったことによって発生したものと推定。

CB装着時に過大な荷重が加わると、エクspansion・スプリングを縮めて上部タイ・プレートが沈みこみ、WRの段付き部に衝突し、太径部よりも相対的に強度が低い細径部においてWRの曲がりが発生する可能性があることを確認（図4）。

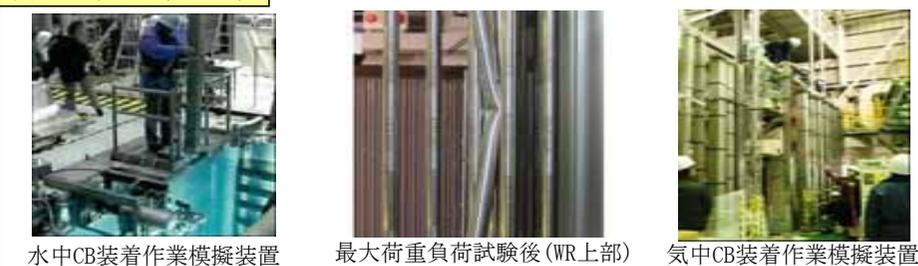
図5 モックアップ試験

- 平成10年以前の水中でのCB装着作業を模擬（図5）した結果、WRに伝達される荷重（15kN程度）が、WRの曲がりが生じる荷重（約8kN）を上回り、メカニズムが妥当であることを確認。
- 構造上かかろうる最大荷重負荷試験を実施した結果、WR上部は曲がりの程度が実機の外観点検の観察結果よりも大きかったが、それ以外の部材については、実機の観察結果を超えるものはないことを確認。（今回の要因が他の部材へ影響を及ぼしていないことの確認）
- 気中及び平成10年以降の水中でのCB装着作業を模擬した結果、WRに伝達される荷重は1kN未満であり、現行の手順ではWRの曲がりが発生しないことを確認。

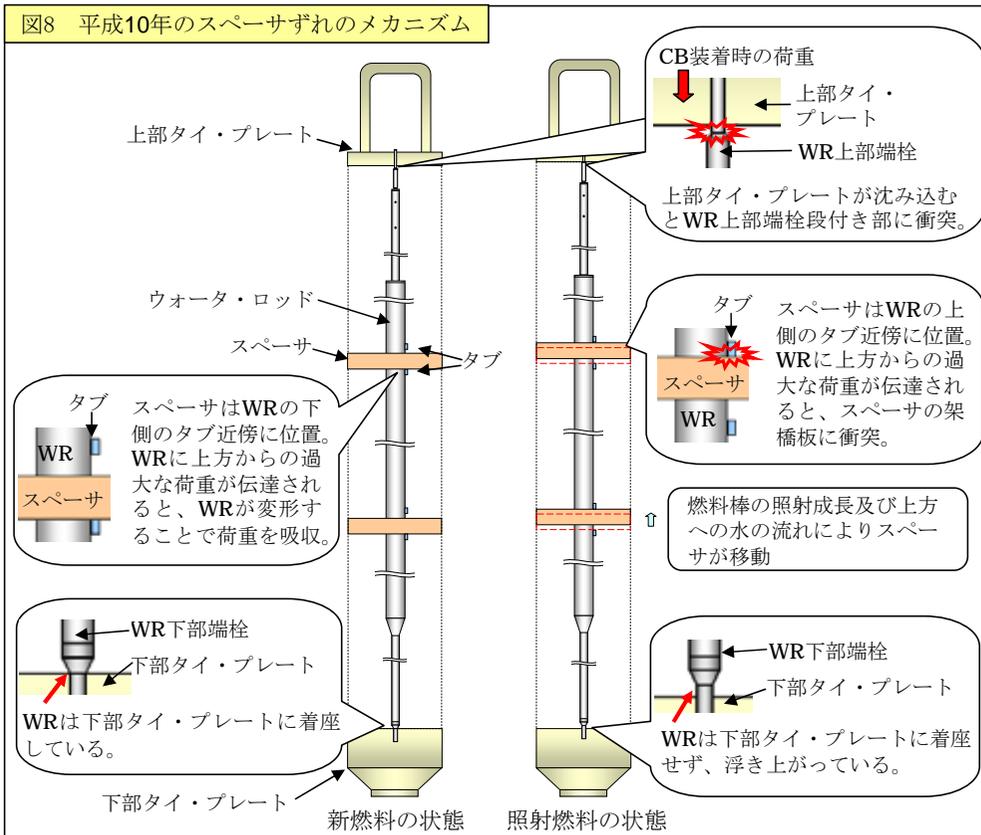
➤新燃料時と照射燃料時で燃料集合体の状態は図8のような違いがあるため、水中でのCB装着時の過大な荷重によって、新燃料時はWRの曲がり、照射燃料時はスペーサずれが発生。
