当社原子力発電所における燃料集合体ウォータ・ロッドの
曲がりに係る調査結果について（最終報告）

平成 25 年 7 月

東京電力株式会社

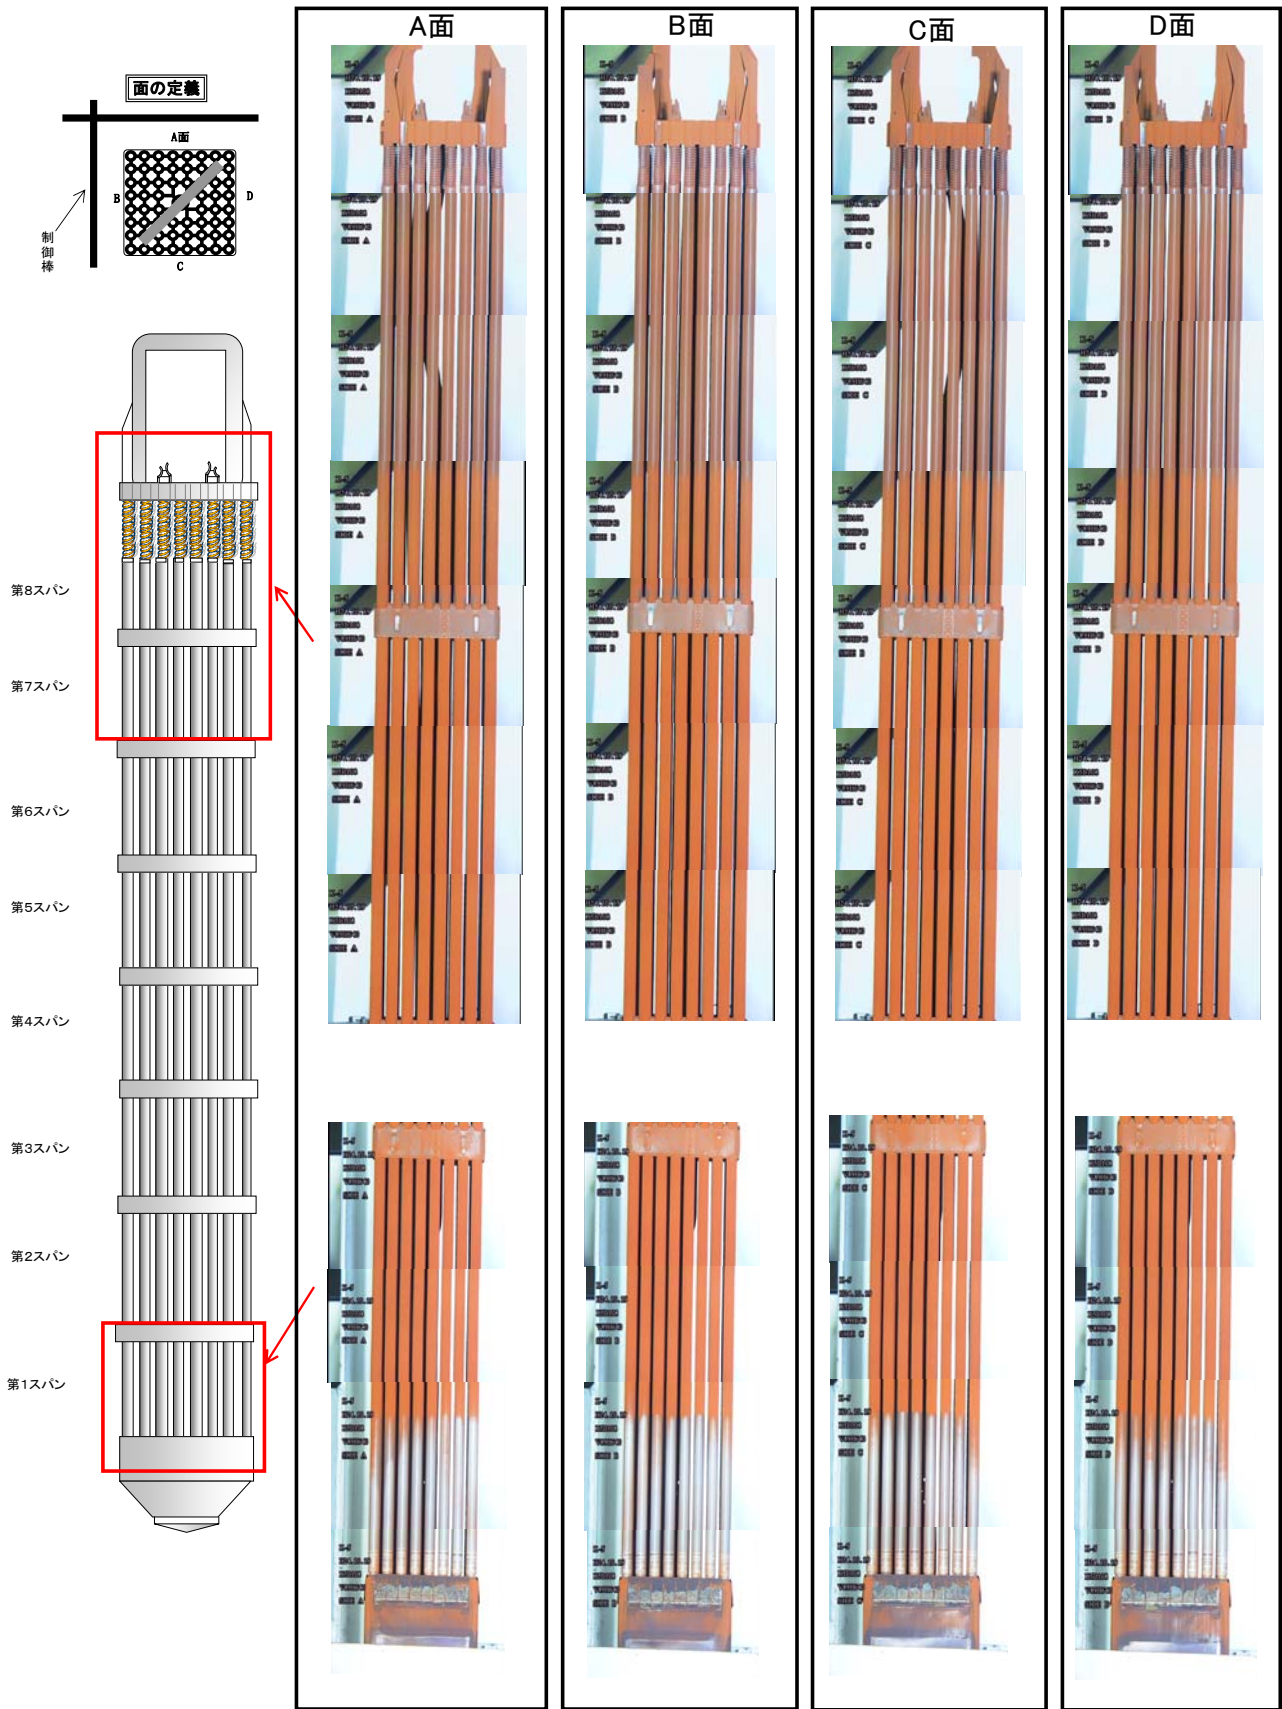
ウォータ・ロッドに曲がりを確認した燃料集合体の側方からの外観 (K5D108)

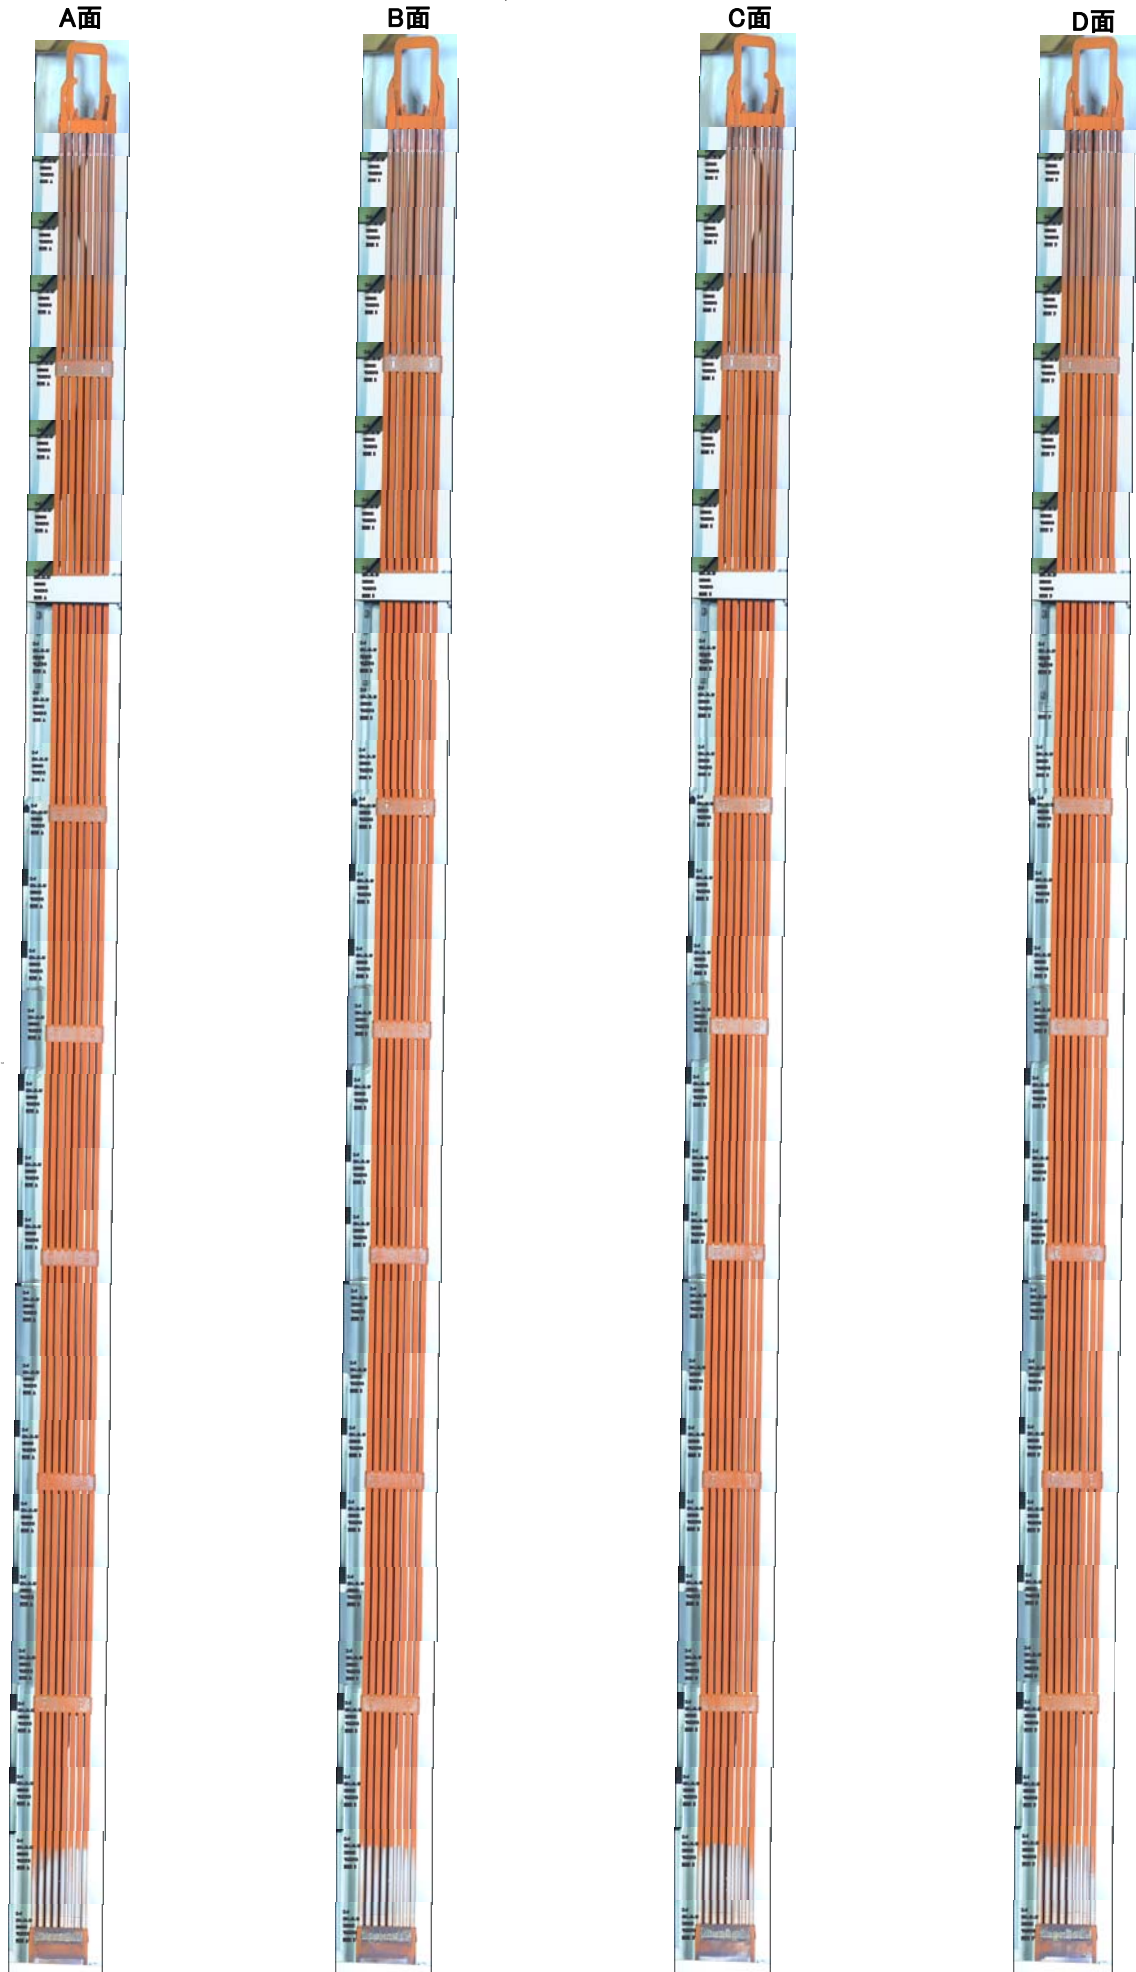
燃料集合体全長外観(K5D108)

- ・上部細径部のウォータ・ロッドの曲がりは、細径部の中央部付近を中心として「くの字」の形となるように発生していた。特に当該部分の曲がり大きい燃料集合体では、ウォータ・ロッドの曲がりに伴って、隣接する燃料棒が押され、その外側の燃料棒側に曲がった結果、燃料棒同士が接触していることを確認した (K5D34、K5D108、K5E57、K1J101)。なお、燃料棒同士が接触していた部位はプレナム領域 (核分裂によって生成されたガスを溜める部分) であり、燃料ペレットは装填されていない。
- ・上部細径部のウォータ・ロッドの曲がりに伴って、それにつながる太径部にも影響が及んでおり、太径部が所定の位置から径方向にずれている様子を確認した。このずれは第 7 スペーサ (最上部のスペーサ) によって矯正されるが、特に上部細径部のウォータ・ロッドの曲がり大きい燃料集合体では、第 7 スペーサの下方の太径部においてもわずかなたわみが発生している様子を確認した。
- ・下部細径部のウォータ・ロッドの曲がりは、細径部の下部に設けられた通水孔付近を中心として発生していた。

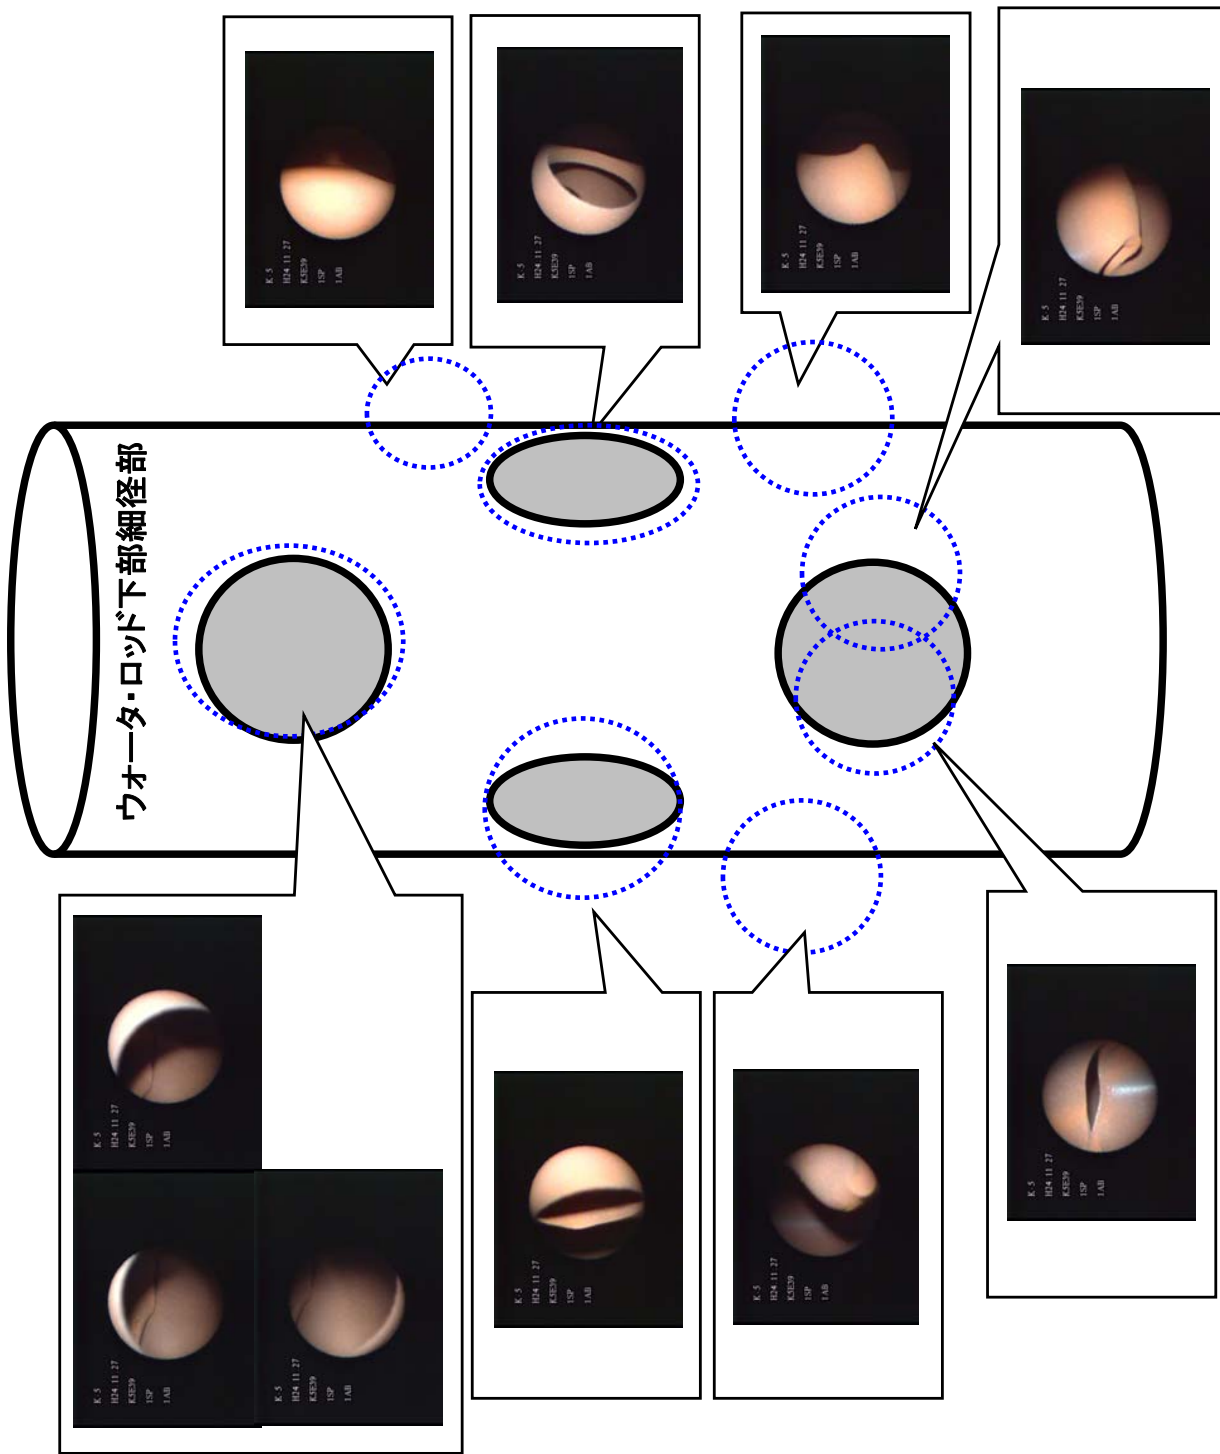
ファイバースコープ点検結果 (K5E39)

■ 調査年月日
 H24. 11. 27
 ■ 調査対象燃料
 K5E39
 ■ 挿入位置
 1AB
 (第1スパン)

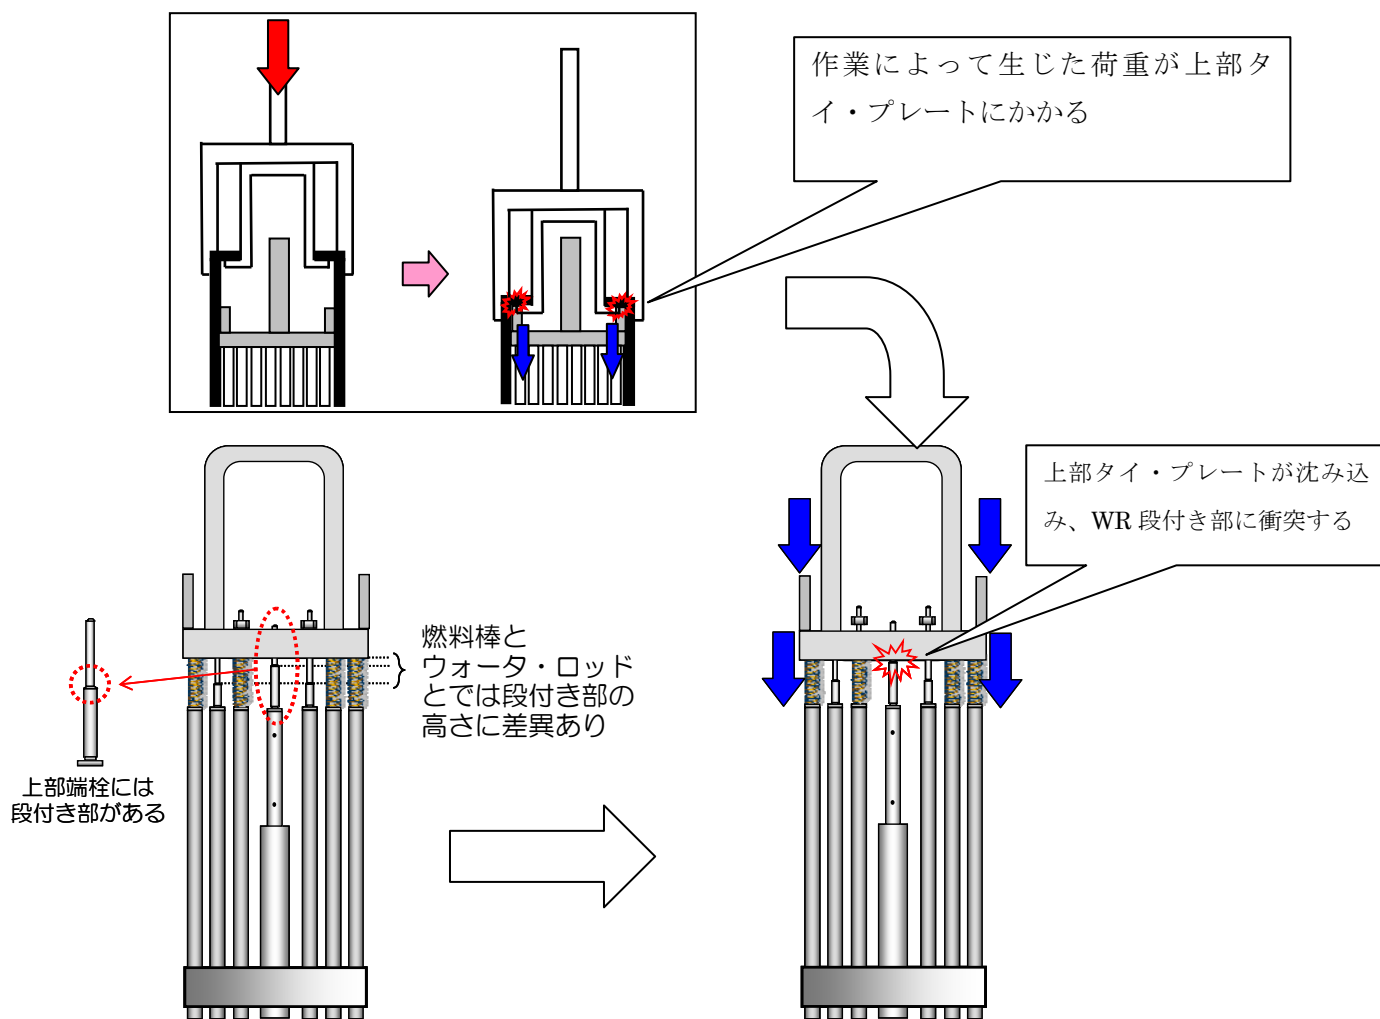
図 2-3 WR に荷重が伝達する推定メカニズム

水中での CB 取付作業時に、作業によって生じた荷重（CB とチャンネル取扱具の重さを含む）が、CB のクリップ部を通じて燃料集合体上部タイ・プレートのコーナーポストにかかることになる。この荷重が FS やエクспанション・スプリングの抵抗を上回る場合、上部タイ・プレートがさらに下方向に沈み込み、WR の段付き部に衝突する。このときに WR に伝達した荷重が、WR に曲がりが生じる荷重を上回っていた場合に、WR 曲がりが生じるものと考えられる（図 2-3 参照）。
