柏崎刈羽原子力発電所 1、5号機
燃料棒同士の接触について

平成25年7月
東京電力株式会社

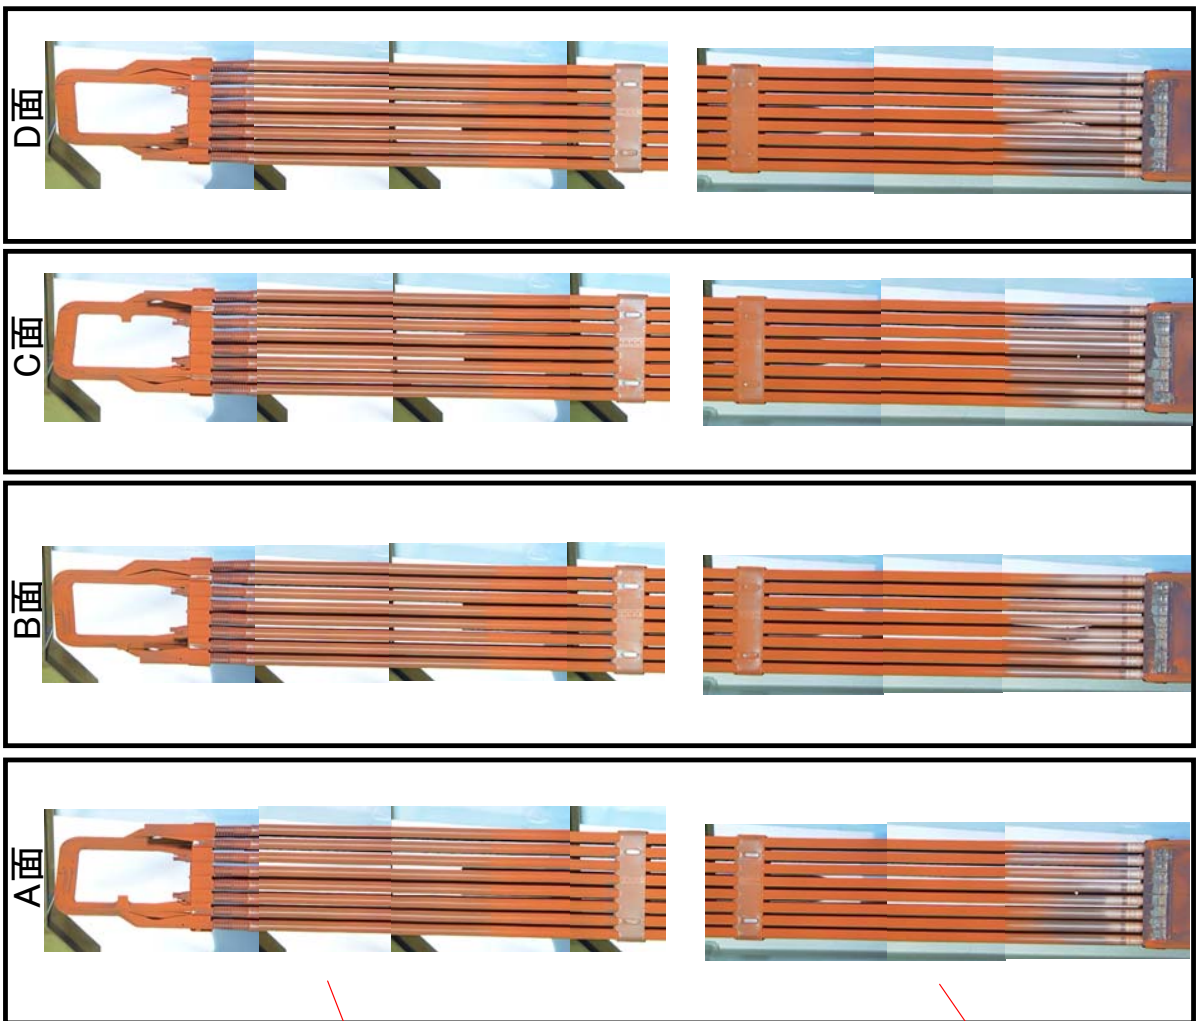
第1スパンの拡大写真

ウォータ・ロッドに曲がりやがりを確認した燃料集合体の側方からの外観(K5D22)

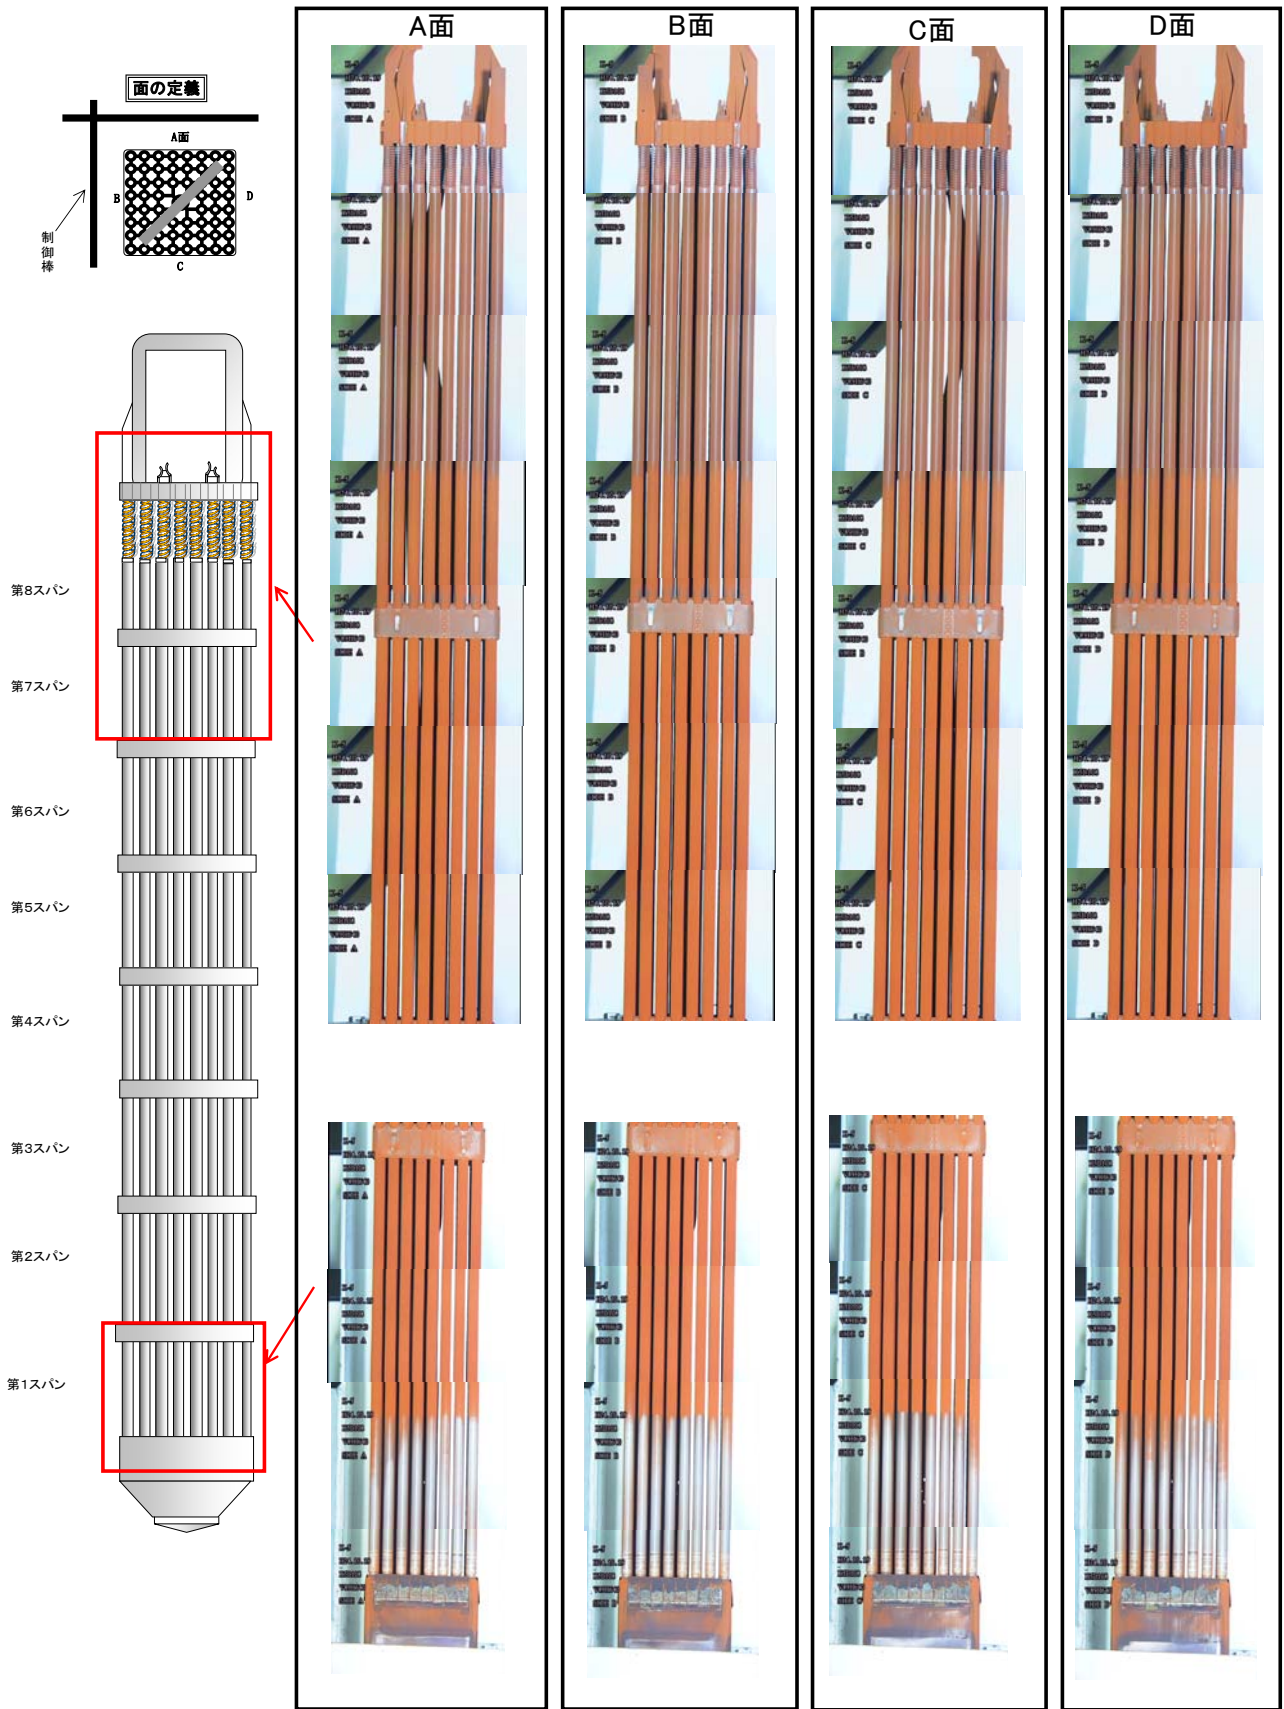
ウォータ・ロッドに曲がりを確認した燃料集合体の側方からの外観 (K5D108)

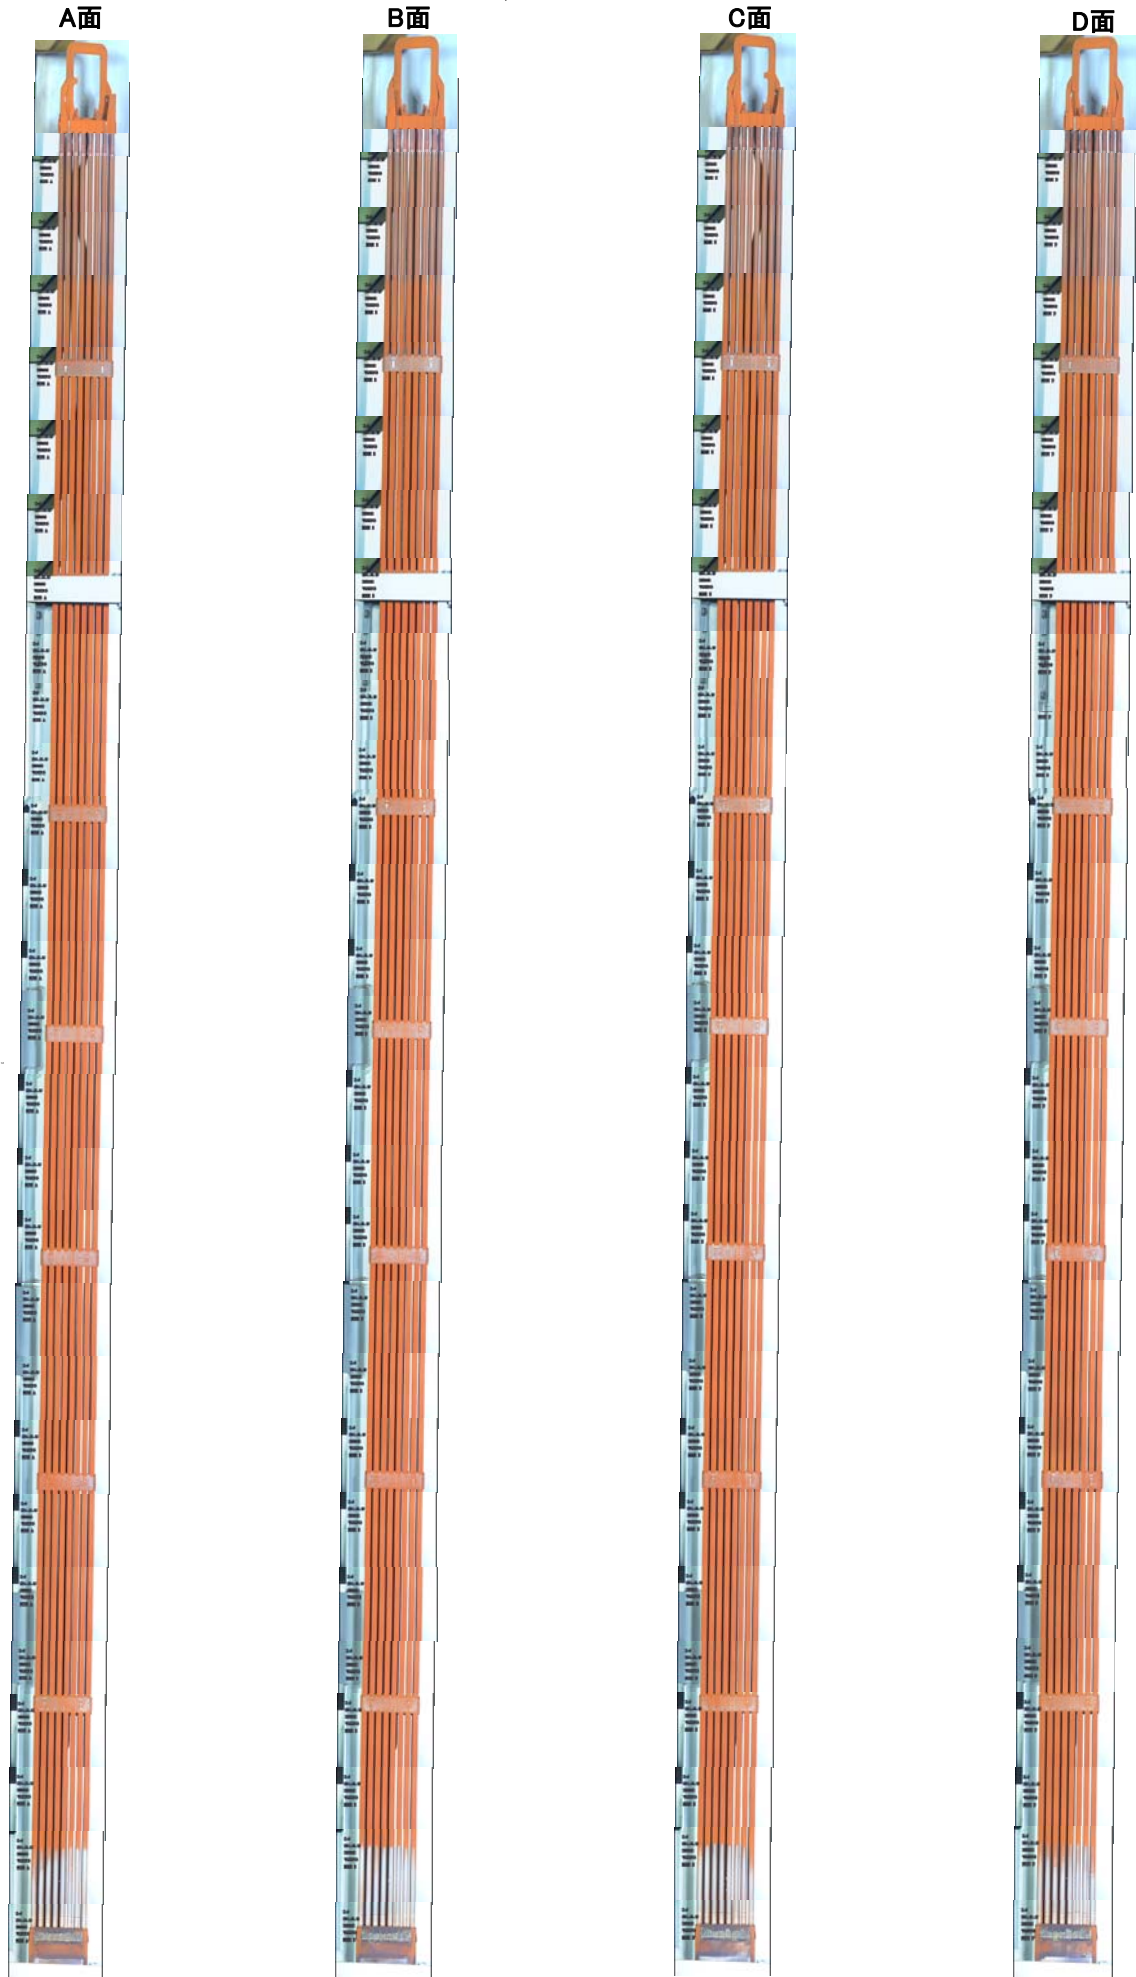
燃料集合体全長外観(K5D108)

- ・上部細径部のウォータ・ロッドの曲がりは、細径部の中央部付近を中心として「くの字」の形となるように発生していた。特に当該部分の曲がり大きい燃料集合体では、ウォータ・ロッドの曲がりに伴って、隣接する燃料棒が押され、その外側の燃料棒側に曲がった結果、燃料棒同士が接触していることを確認した (K5D34、K5D108、K5E57、K1J101)。なお、燃料棒同士が接触していた部位はプレナム領域 (核分裂によって生成されたガスを溜める部分) であり、燃料ペレットは装填されていない。
- ・上部細径部のウォータ・ロッドの曲がりに伴って、それにつながる太径部にも影響が及んでおり、太径部が所定の位置から径方向にずれている様子を確認した。このずれは第 7 スペーサ (最上部のスペーサ) によって矯正されるが、特に上部細径部のウォータ・ロッドの曲がり大きい燃料集合体では、第 7 スペーサの下方の太径部においてもわずかなたわみが発生している様子を確認した。
- ・下部細径部のウォータ・ロッドの曲がりは、細径部の下部に設けられた通水孔付近を中心として発生していた。

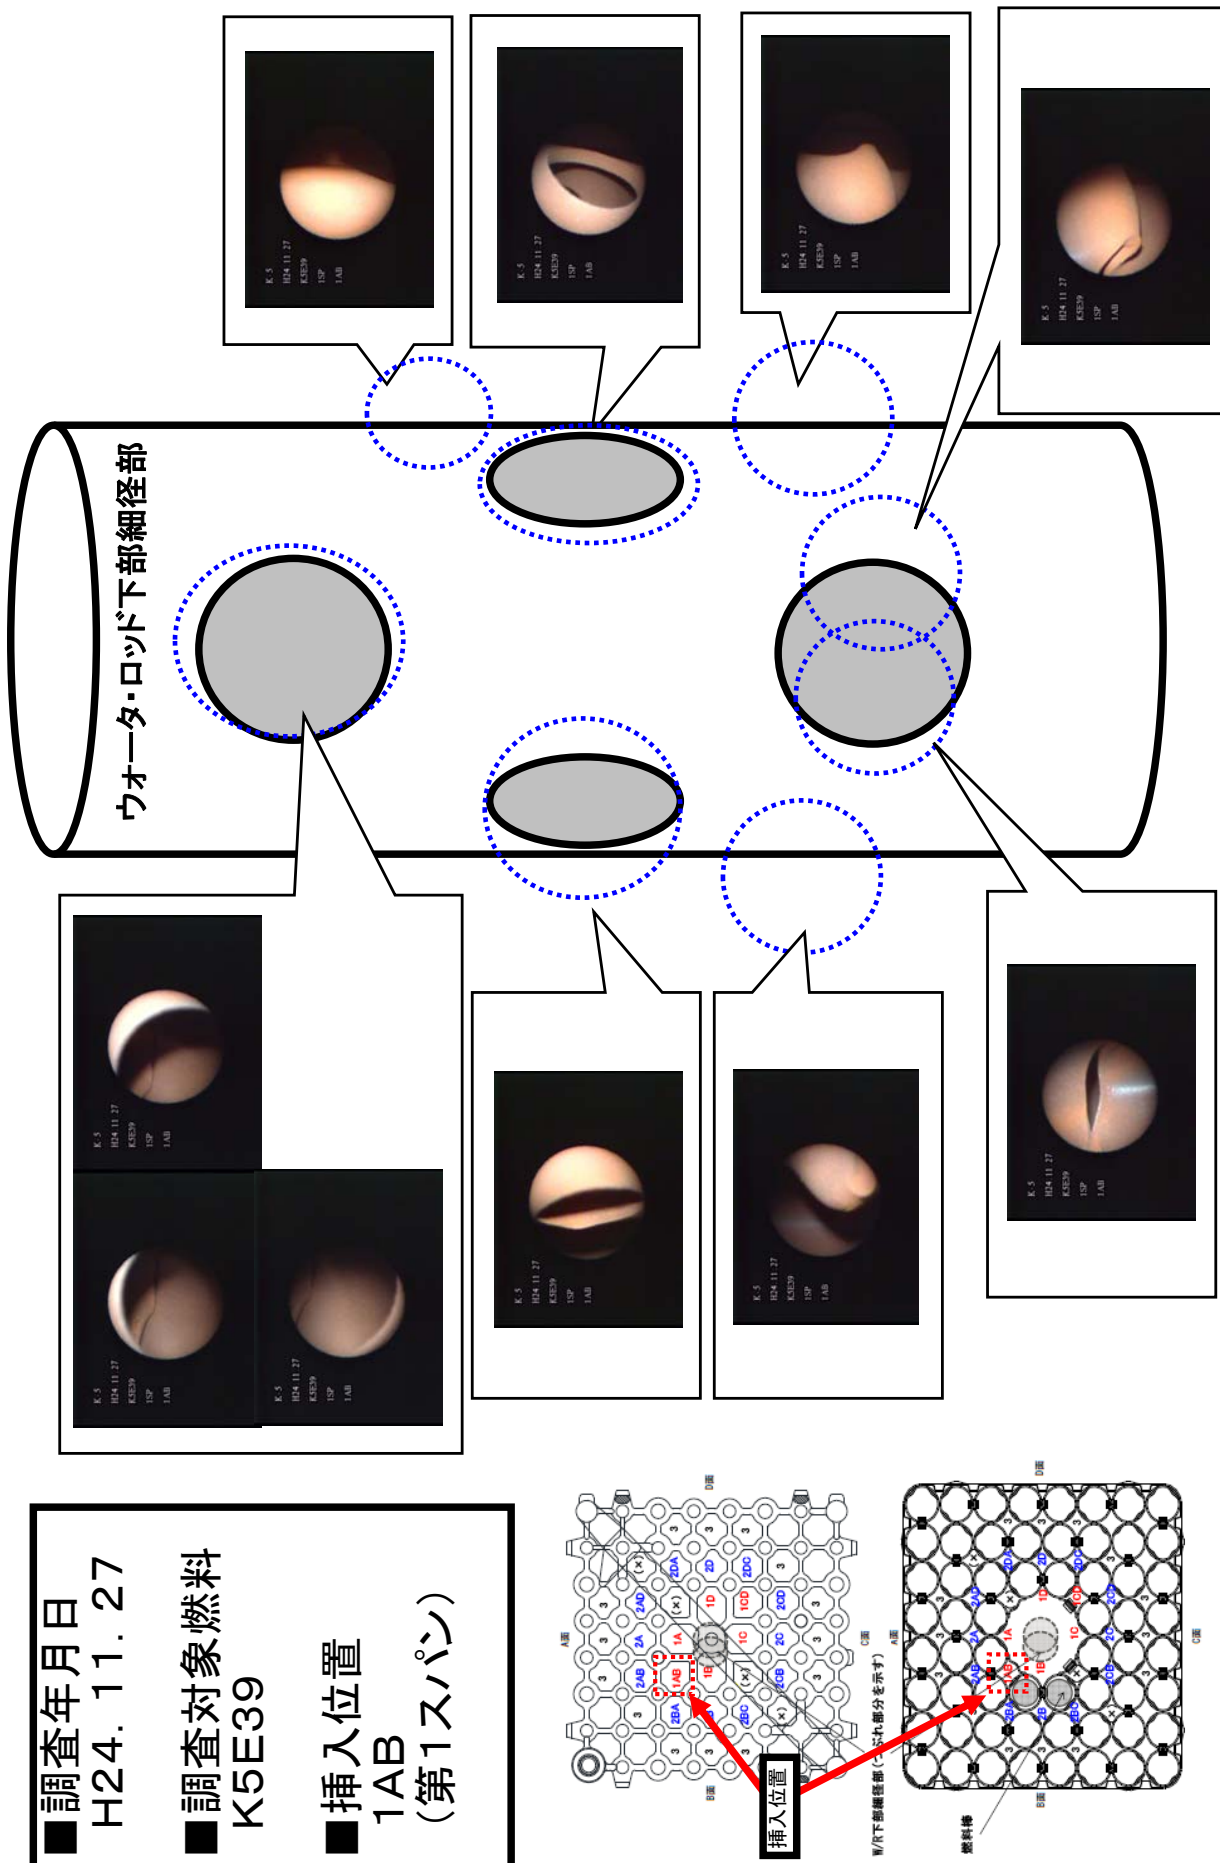
ファイバースコープ点検結果 (K5E39)

■ 調査年月日
 H24. 11. 27
 ■ 調査対象燃料
 K5E39
 ■ 挿入位置
 1AB
 (第1スパン)

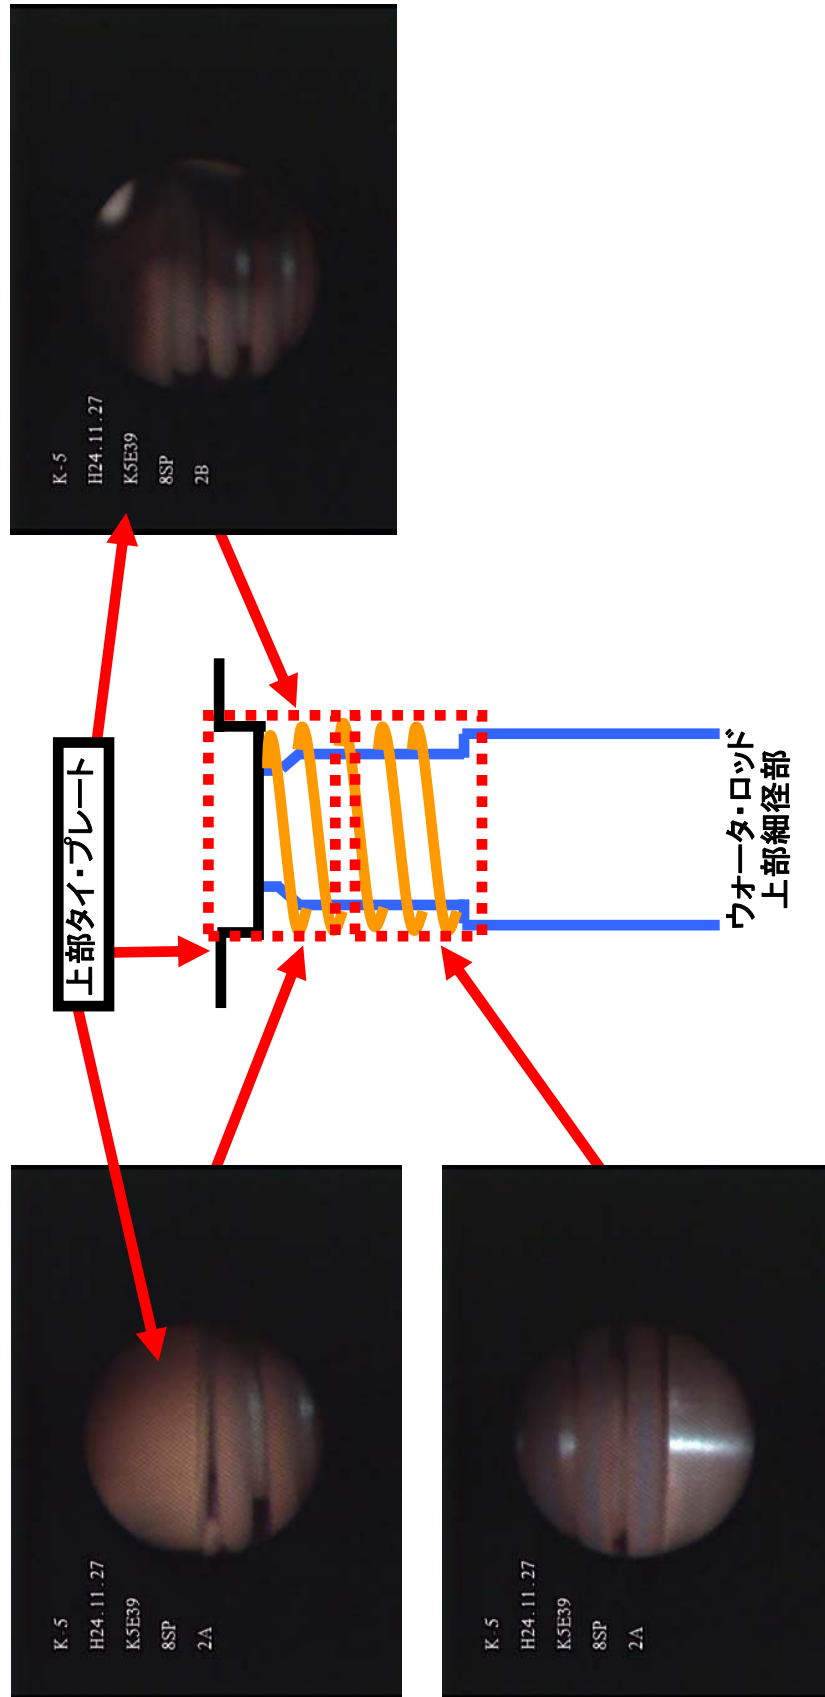
ファイバースコープ点検結果 (K5E39 ウォータ・ロッド上部端栓)

- ③ ウォータ・ロッドの上下部の端栓には、原子炉内での使用中における中性子照射に伴う伸び（照射成長）を吸収する余裕が残されていた。仮に照射成長によってウォータ・ロッドの曲がりが発生した場合、端栓は上下部タイ・プレートに隙間なく接触していると考えられるため、この事実はウォータ・ロッドの曲がり設計を超える照射成長を起因として発生したものではないことを示唆している。
- ④ ファイバースコープで確認可能な範囲において、スペーサ等のその他の部材に有害な損傷や所定の位置からのずれは確認されなかった。

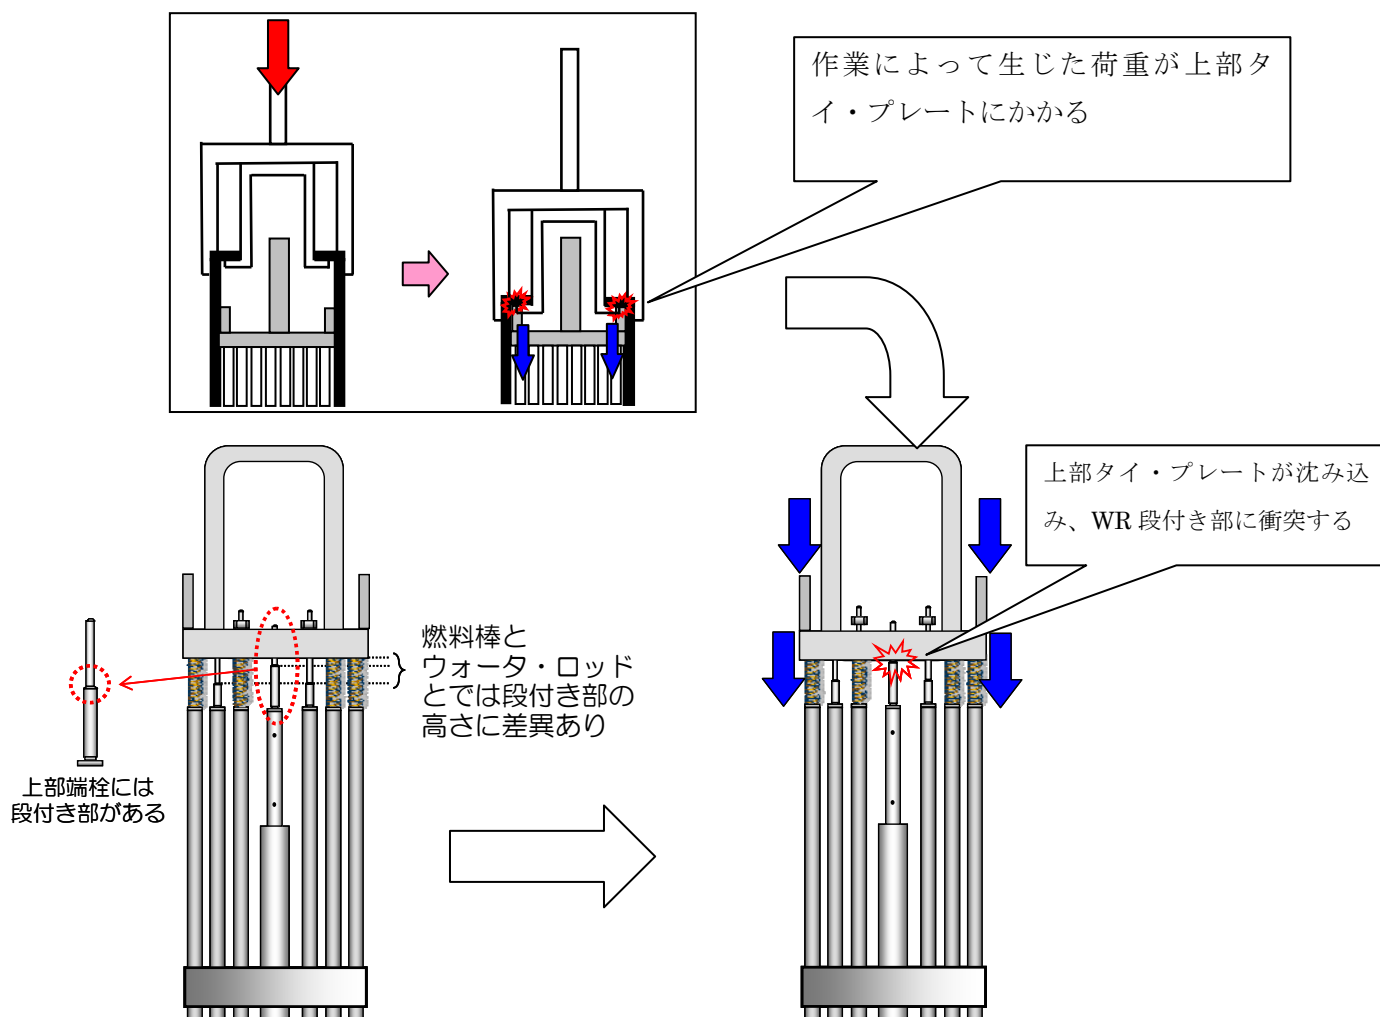
図 2-3 WR に荷重が伝達する推定メカニズム

水中での CB 取付作業時に、作業によって生じた荷重（CB とチャンネル取扱具の重さを含む）が、CB のクリップ部を通じて燃料集合体上部タイ・プレートのコーナーポストにかかることになる。この荷重が FS やエクспанション・スプリングの抵抗を上回る場合、上部タイ・プレートがさらに下方向に沈み込み、WR の段付き部に衝突する。このときに WR に伝達した荷重が、WR に曲がりが生じる荷重を上回っていた場合に、WR 曲がりが生じるものと考えられる（図 2-3 参照）。
