# 汚染水タンクからの漏えいに関する リスク低減対策について

平成25年8月26日  
東京電力株式会社

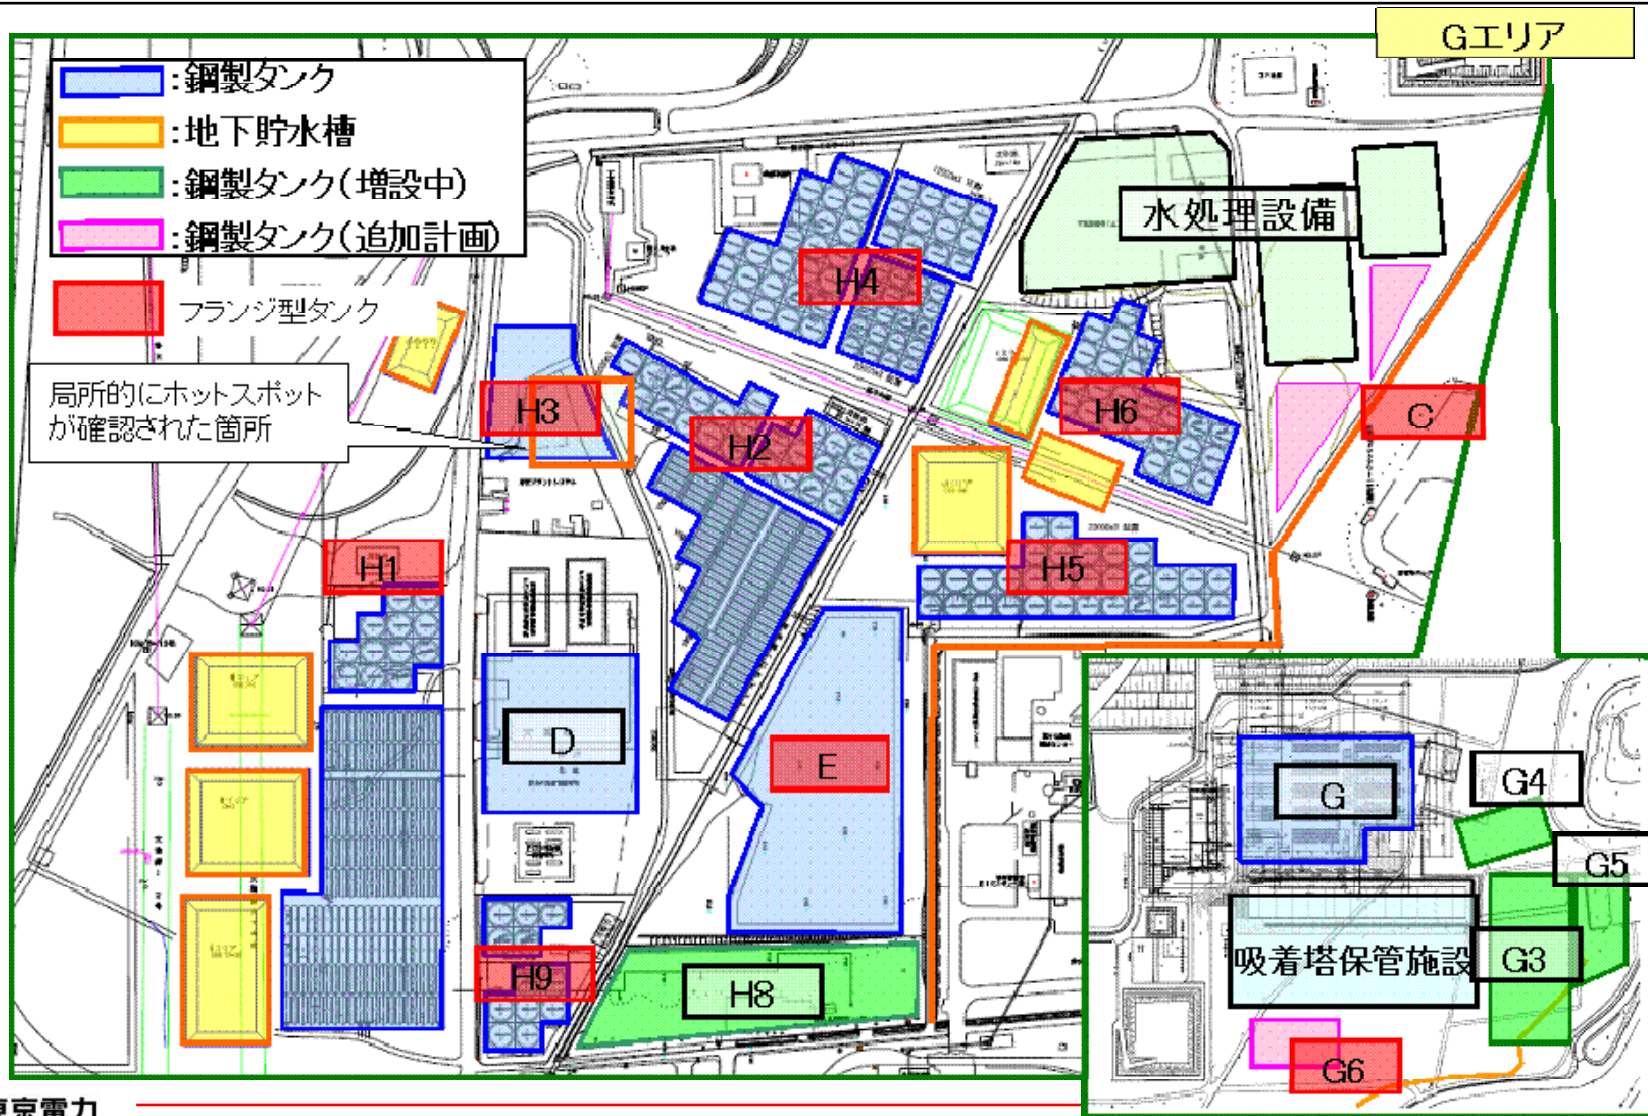
# 【対策1-①】タンク設置状況

■ 1～4号機の汚染水を貯留している全タンク約930基のうち、フランジ型タンク約300基を全数点検

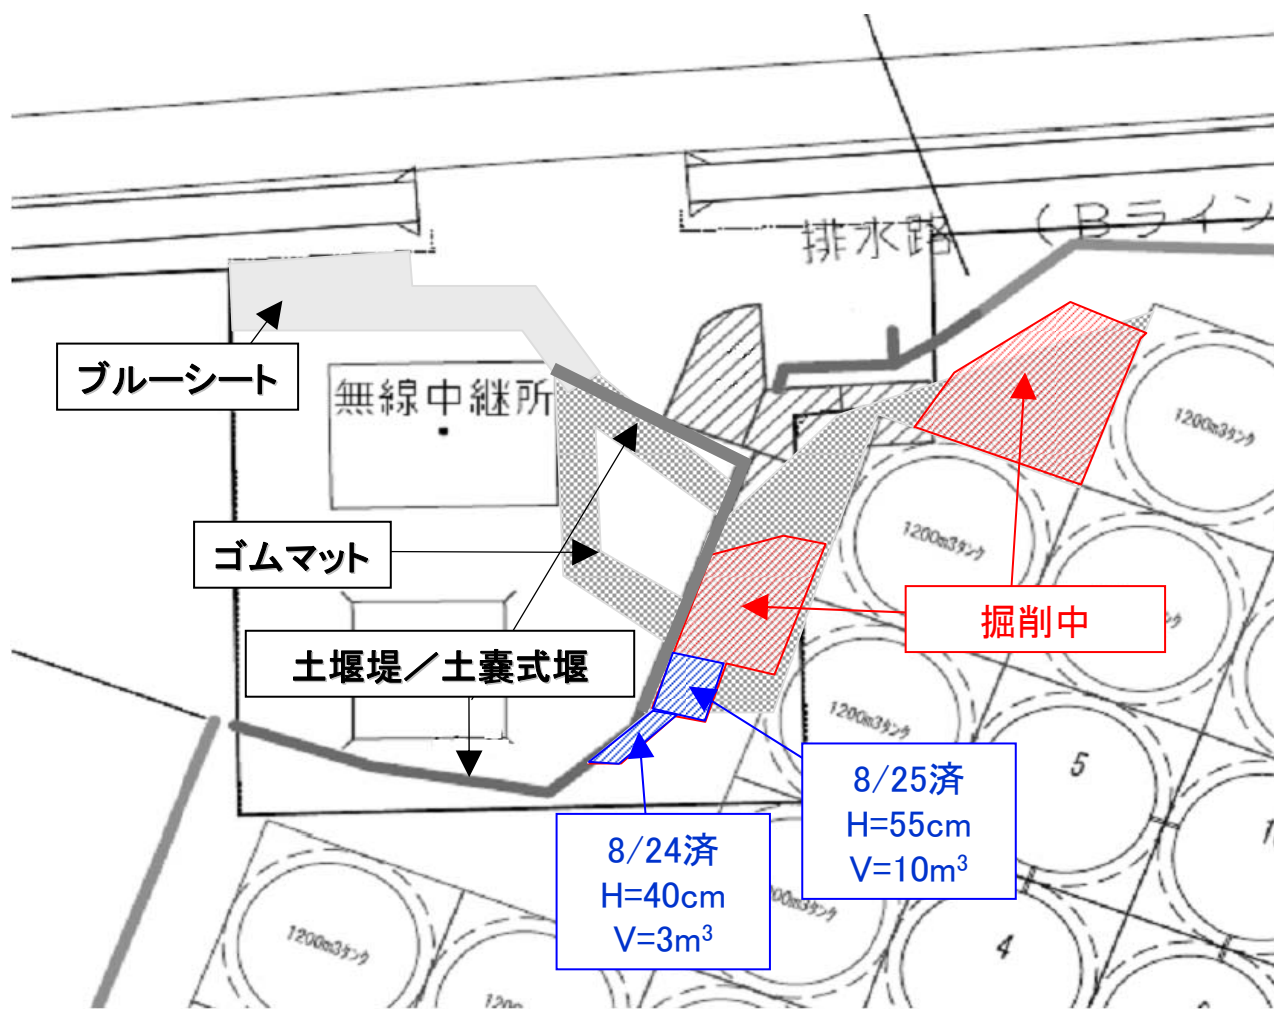
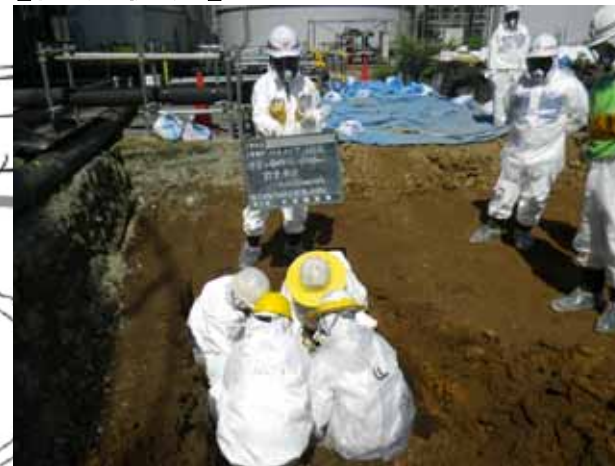
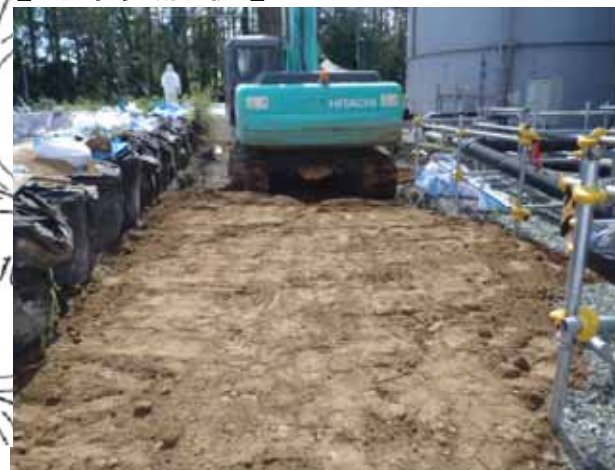
# 【対策1-③】汚染土壌の回収の実施状況について

- 土嚢式堰内の汚染土壌の除去を8月23日から開始
- 除去完了箇所については、深さ約40～50cmにて汚染が明瞭にみられないことを確認

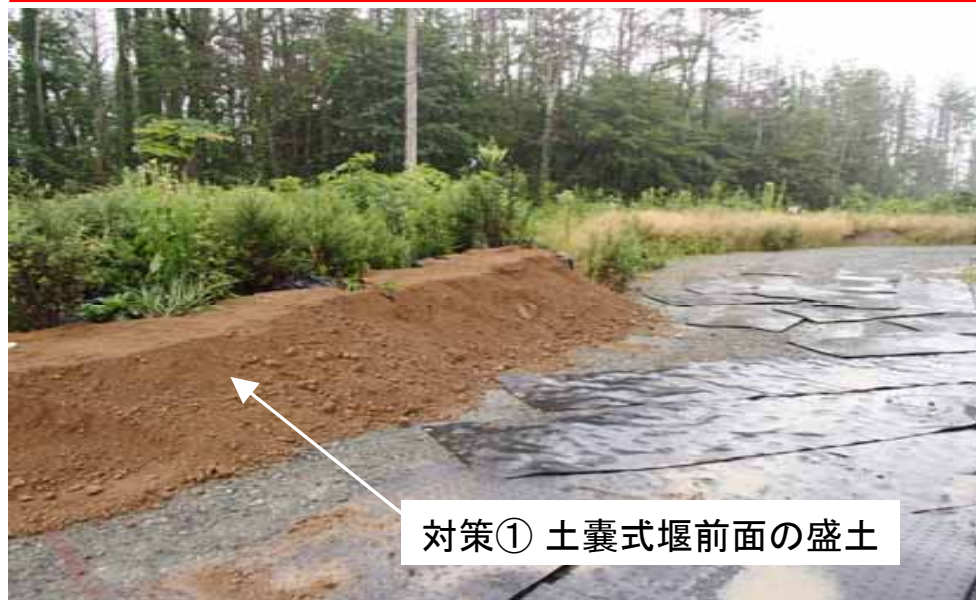
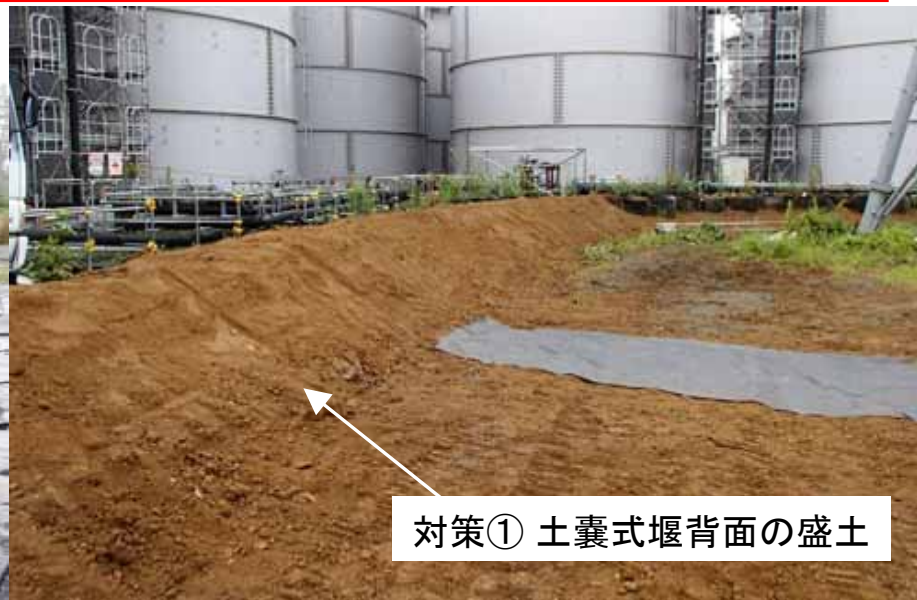
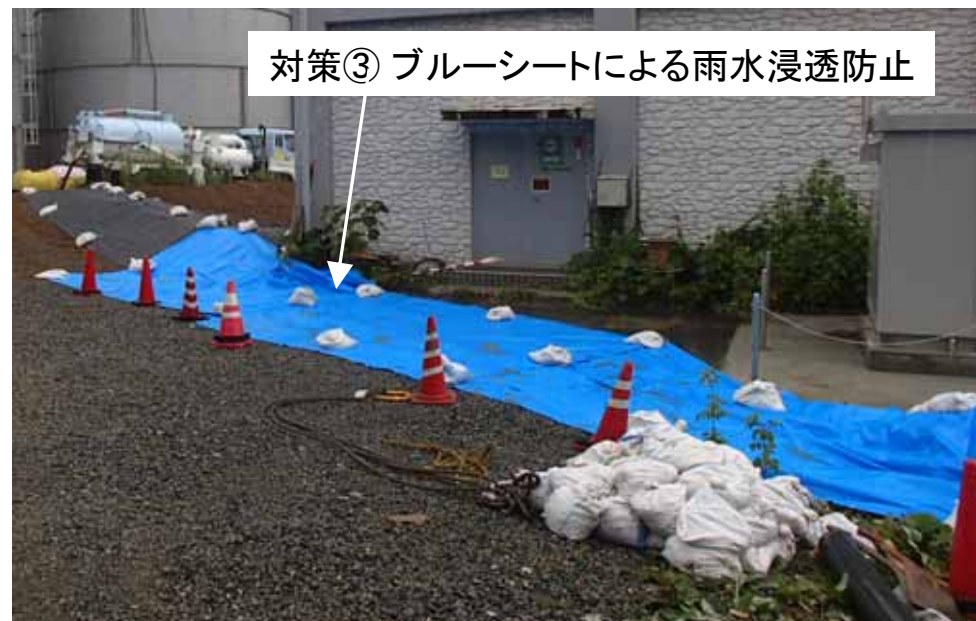
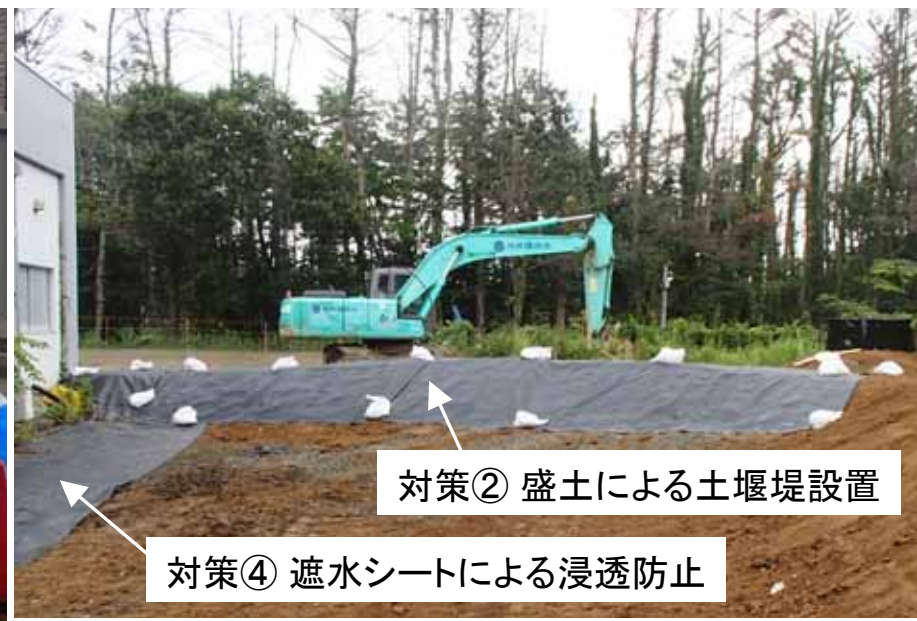
# 【対策1-④】盛土および遮水シート施工状況(8/20現在)

- 8月22日にフランジ型タンク廻りの堰が汚染されていないことを確認。漏えいのあったH4エリア外部の土嚢には盛土および遮水シートを追加設置済み

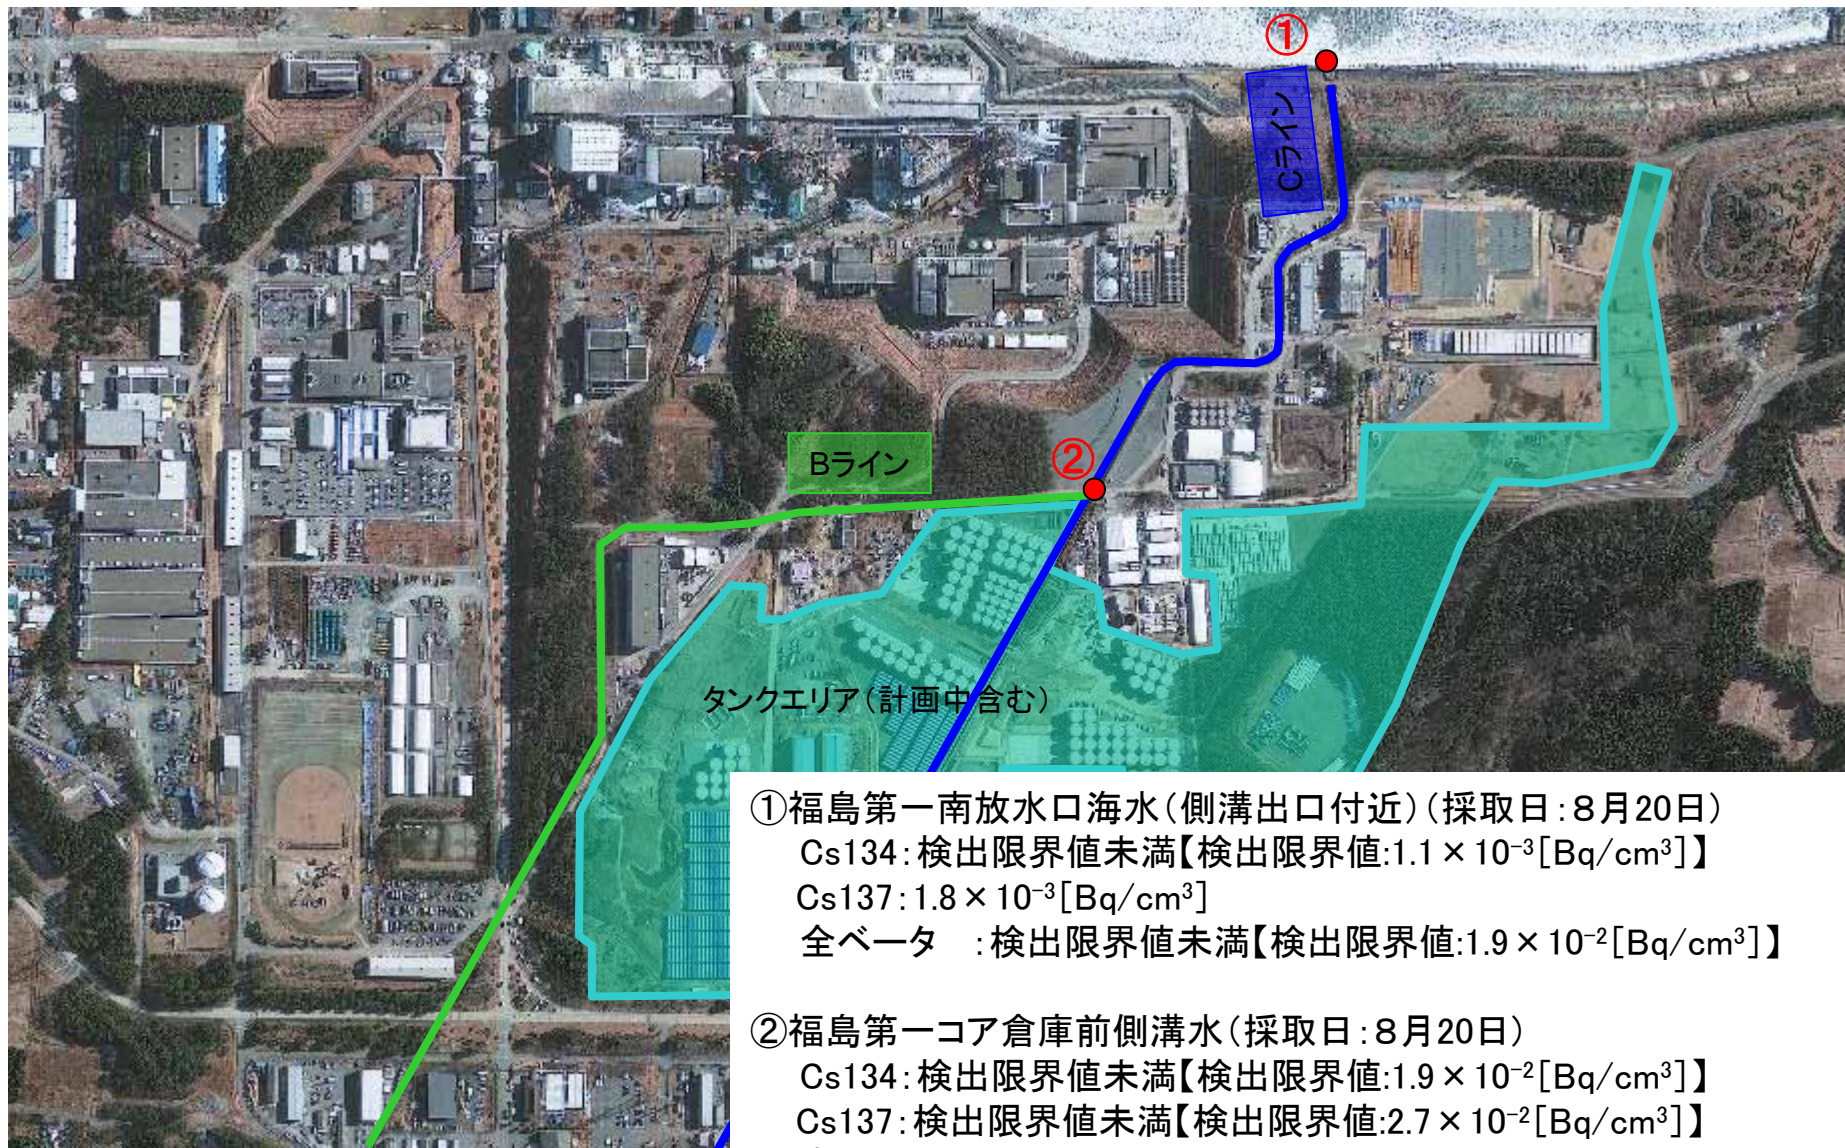
# 【対策1-⑤】海洋への流出調査

- 8月20日以降、海洋へ通じる排水溝海側のモニタリングを強化
- 海洋への流出可能性を調査中

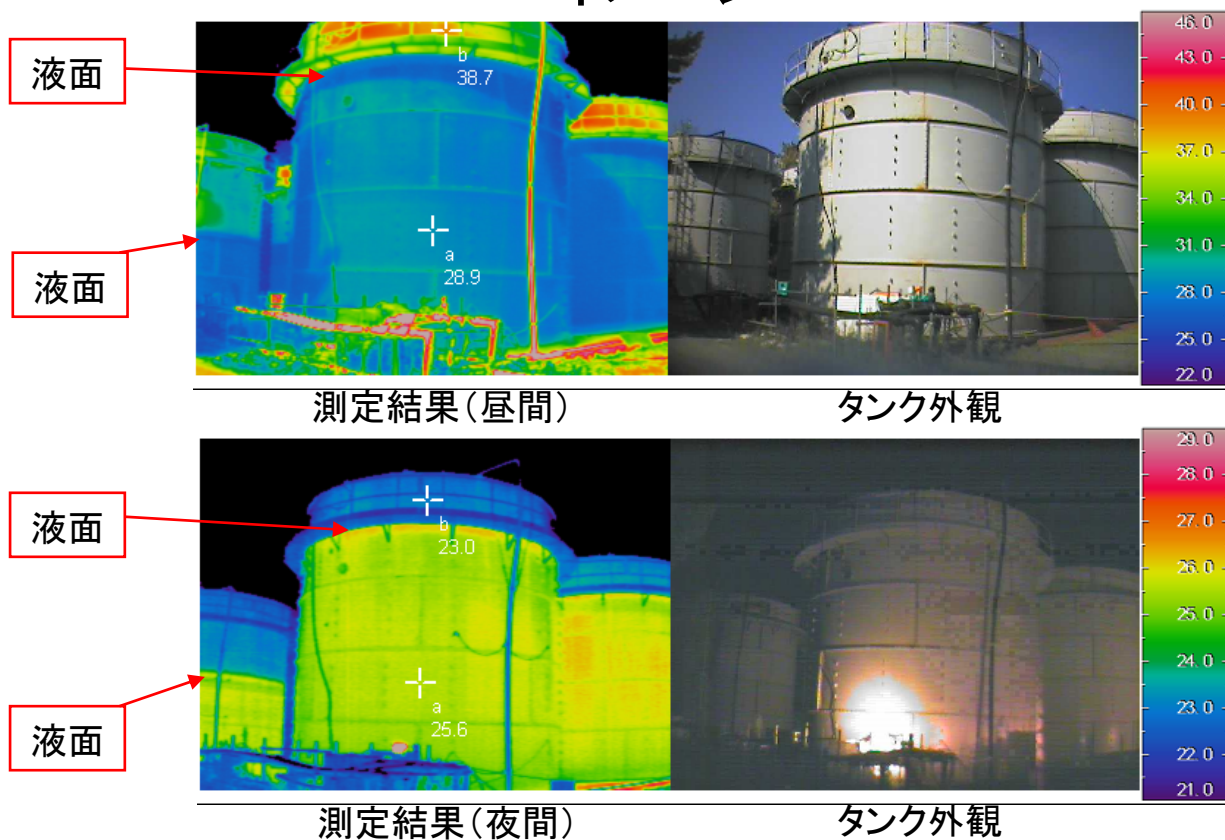
### イメージ

□フランジ型タンクは、サーモグラフィーによる水位低下管理手法を導入
