東京電力株式会社 原子力発電所における  
チャンネルボックス上部（クリップ）の一部欠損について（最終報告）（概要）（1 / 3）

平成 25 年 9 月 26 日  
東京電力株式会社

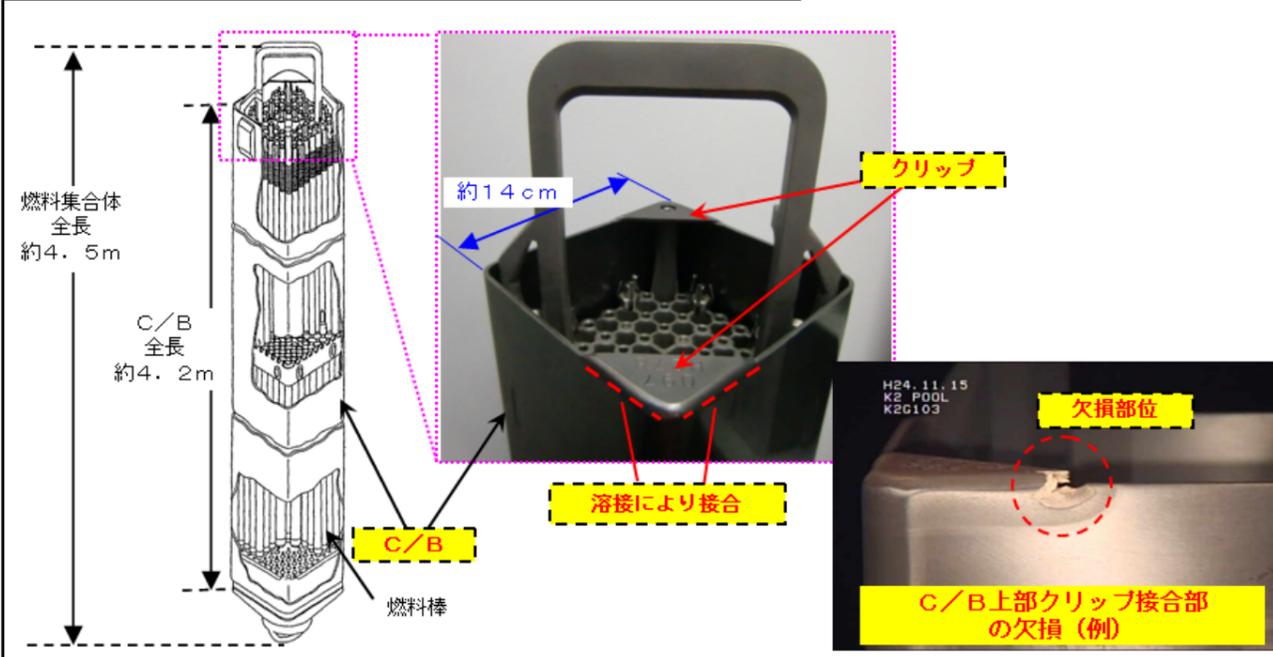
図1 「燃料集合体概略図」と「クリップ」および「その接合部における欠損」の写真

柏崎刈羽原子力発電所 1~7 号機の原子炉内および使用済燃料プール内にある燃料集合体に装着された C/B 18,586 本のうち、162 本の C/B 上部クリップの接合部に欠損を確認しました。

号機	点検本数	欠損を確認した C/B の本数	欠損部位の最大長さ
1 号機	2,430 本	8 本	約 21 mm
2 号機	2,538 本	12 本	約 29 mm
3 号機	2,328 本	23 本	約 28 mm
4 号機	2,360 本	0 本	—
5 号機	2,492 本	50 本	約 17 mm
6 号機	3,230 本	32 本	約 18 mm
7 号機	3,208 本	37 本	約 17 mm
合計	18,586 本	162 本	—

なお、継続使用について影響ないものの、柏崎刈羽原子力発電所では欠損部の状況および新たな欠損の有無を確認するため、強度評価で仮定した欠損長さ 39mm をC/Bの継続使用を可能と判断する基準とし、これを超える欠損を確認した場合にはC/Bを交換することとし、当面の間、定期検査時にC/B上部クリップ接合部の状況の確認を行ってまいります。

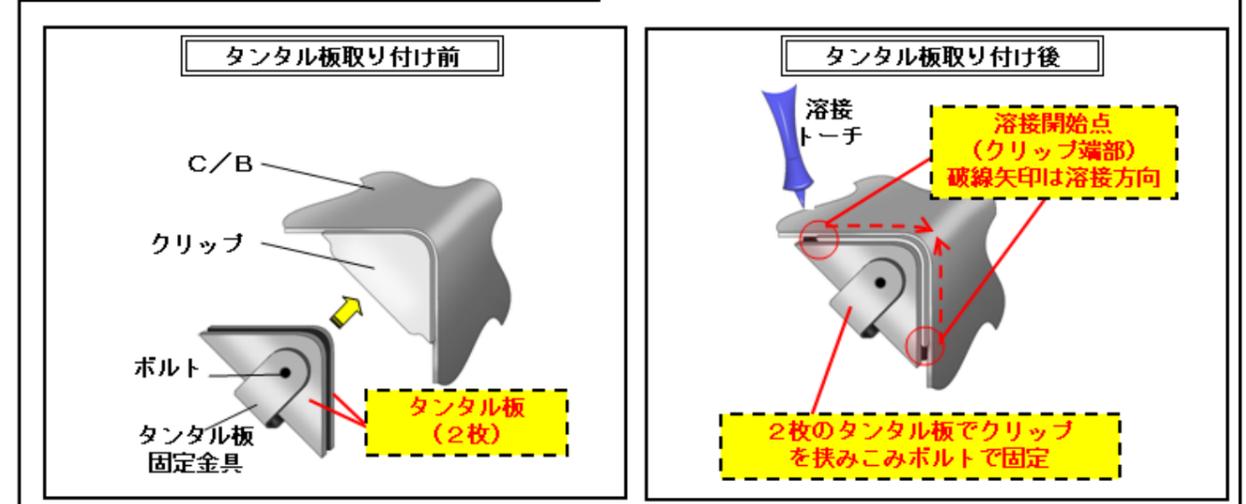
図2 溶接時における「タンタル板」の取り付け概要図

※クリップの自動溶接時は、アルゴンガス雰囲気としたチャンバ内において、溶接部の母材の溶落ち防止のための当て板金としてタンタル板を使用しています。溶接開始時は、このタンタル板を予熱するため、溶接開始点であるクリップ溶接部端部においてアークを出した状態で十数秒程度溶接トーチを保持しています。（図 2 参照）このため、クリップ溶接部端部の入熱量が大きくなるとともに、予熱されたタンタル板の影響もあって、溶接後の冷却速度が低下することを確認しました。

タンタル板を使用廃止するとともに新規溶接設備の導入を行い、入熱量の低減と冷却速度の低下を防止する溶接設備に変更することとします。

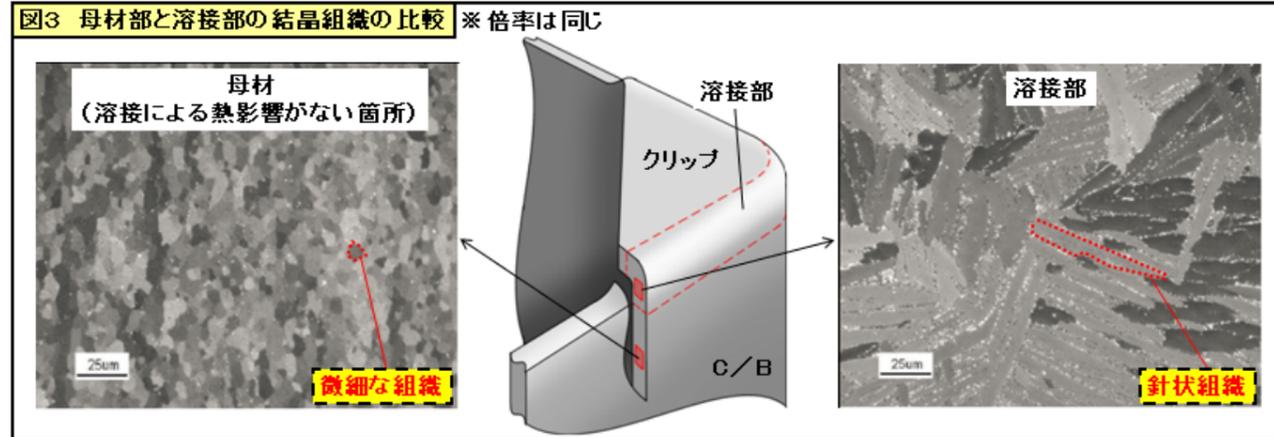
※ジルコニウム合金の溶接部は、溶接による熱の影響で針状の結晶組織が集合した組織へ変化しますが、この針状組織は溶接後の冷却速度が低下するほど粗大化します。図 3 のとおり母材部の微細な結晶組織に対し、溶接部では粗大化していることを確認しました。

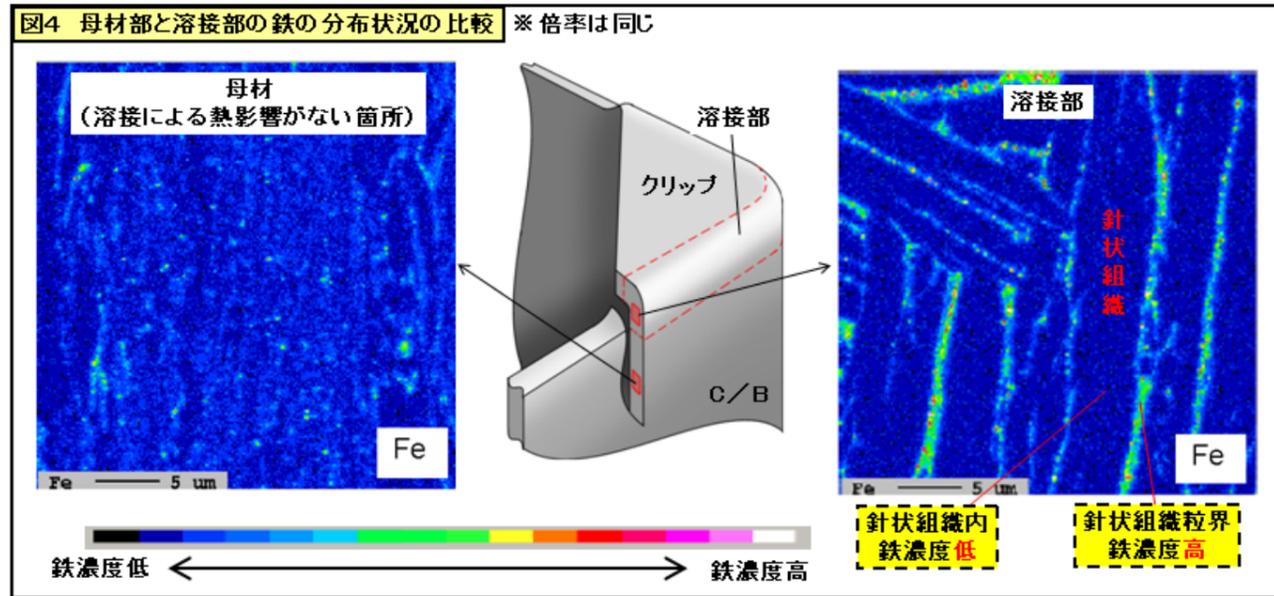
※ジルコニウム合金には、耐食性向上のため鉄などの元素を添加していますが、この針状組織においては鉄などの元素はほとんど固溶しないため、それら元素が針状組織の粒界に偏析します。図 4 のとおり母材部では鉄元素が分散しているのに対し、溶接部では偏析していることを確認しました。

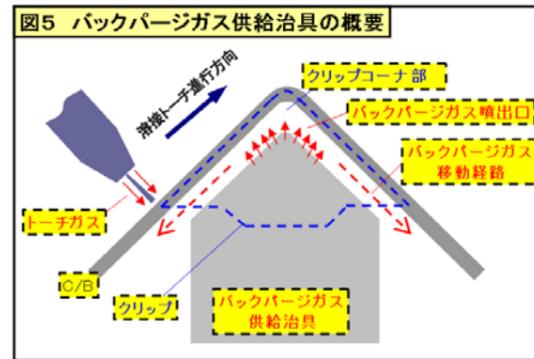
※図5のとおり、空気混入による溶接不良を防止するため、溶接トーチ側（トーチガス）とその裏側（バックパージガス）からアルゴンガスを吹き付け、空気を遮断しつつ溶接を行っています。  
※バックパージガスは、図5のとおりクリップコーナー部近傍で吹き出し、クリップ端部を通過して外部に流出する経路となっているため、バックパージガスの供給不足などが発生した場合、クリップ端部側のガスの濃度が低下し、空気に対するシールド性が低下します。  
※バックパージガスの供給不足を模擬した再現試験を行った結果、クリップ端部において同事象を確認しました。

旧溶接設備（欠損を確認したC/Bを製造した溶接設備）から変更した現在の溶接設備（平成 14 年導入）では、空気混入を防止するための設備及び作業管理の対策が施されており、この溶接設備で製造されたC/Bでは欠損はありませんでした。

このことから空気混入防止対策は有効であり、新たな再発防止対策は不要です。

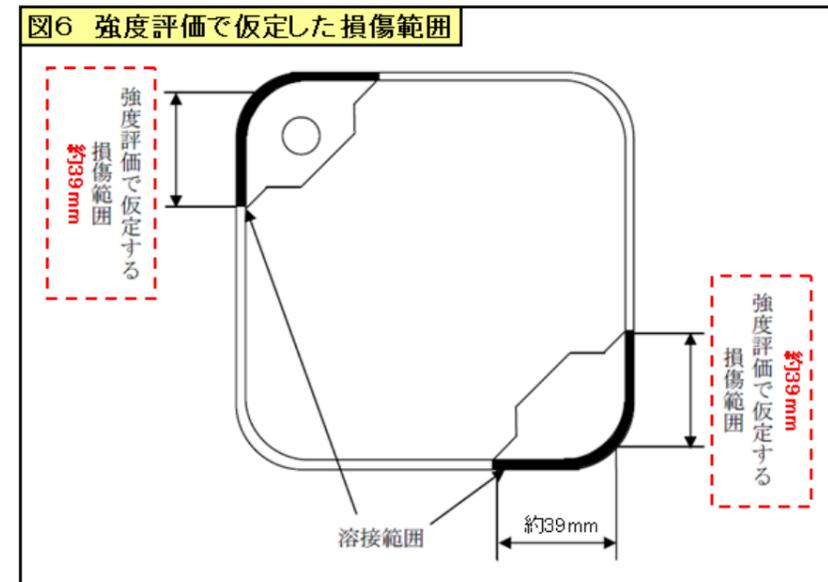
※C/B上部クリップ部の点検の結果、確認した欠損部位の最大長さは約29mmでした。  
※図6のように、2枚のクリップのそれぞれにおいて、その溶接長さの半分程度（39mm）にわたって欠損が発生していると仮定しても、その許容最大荷重は1,000kg以上であり、クリップ部に考え得る最大の荷重である燃料集合体とC/Bの合計重量約300kgが加わっても十分余裕があることから、C/B上部クリップの機能への影響はありません。
