東京電力株式会社 原子力発電所における  
チャンネルボックス上部（クリップ）の一部欠損について

(最終報告)

平成 25 年 9 月

東京電力株式会社

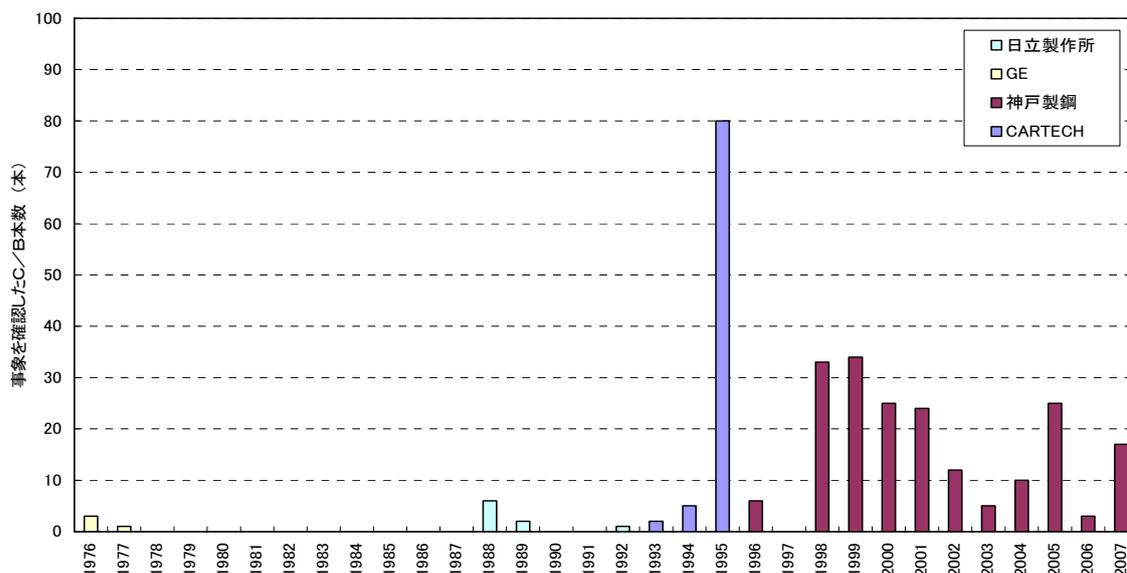
図 3.3.2.1 製造メーカー別事象確認の年代別の傾向(他社 BWR プラントで確認されたものを含む)

指示文書に基づく平成 24 年 9 月 10 日の中間報告書にて、C/B 上部クリップ接合部の欠損または欠損の可能性があると判断した C/B は他社 BWR プラントでも確認されている。これらの製造者とその製造時期を整理したものを図 3.3.2.1 に示す。

当初、東北電力株式会社女川原子力発電所 3 号機で当該事象が確認された C/B の製造者は、神戸製鋼であったが、他の製造者についても発生していることがわかる。また、神戸製鋼以外の製造者については、過去の特定の年代に製造されたものに集中しているのに対して、神戸製鋼においては現在まで継続的に発生している傾向が見られる。特にクリップ部の溶接方法を手動から自動に変更して納入が行われた平成 10 年（1998 年）以降、発生が顕著である。

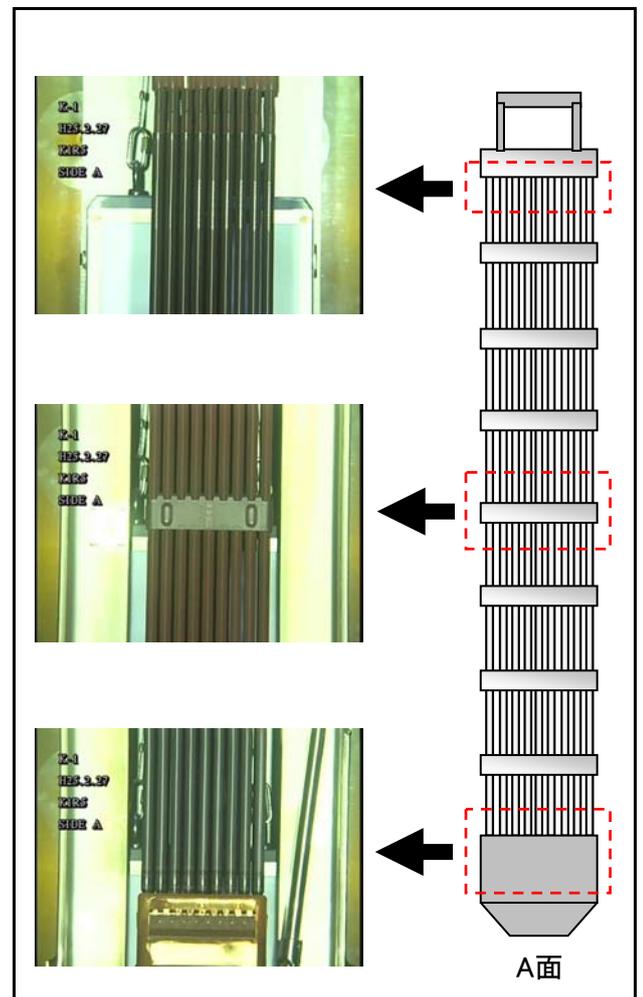
燃料集合体外観

点検結果	異常なし
------	------

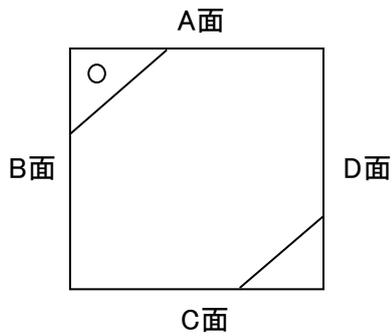
チャンネルボックス番号	KKS00K129
燃料集合体番号	K2H129

チャンネルボックス欠損状況

【D面】 欠損部長さ: 約13mm

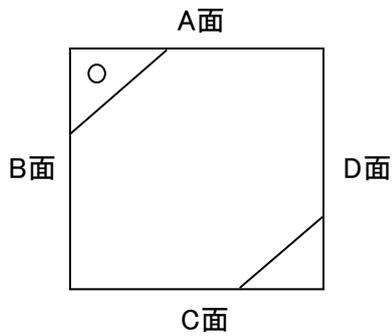
チャンネルボックス番号	KKS00K143
燃料集合体番号	K2H143

チャンネルボックス欠損状況

【A面】欠損部長さ:約15mm  
チャンネルファスナ取外後

【C面】欠損部長さ:約16mm

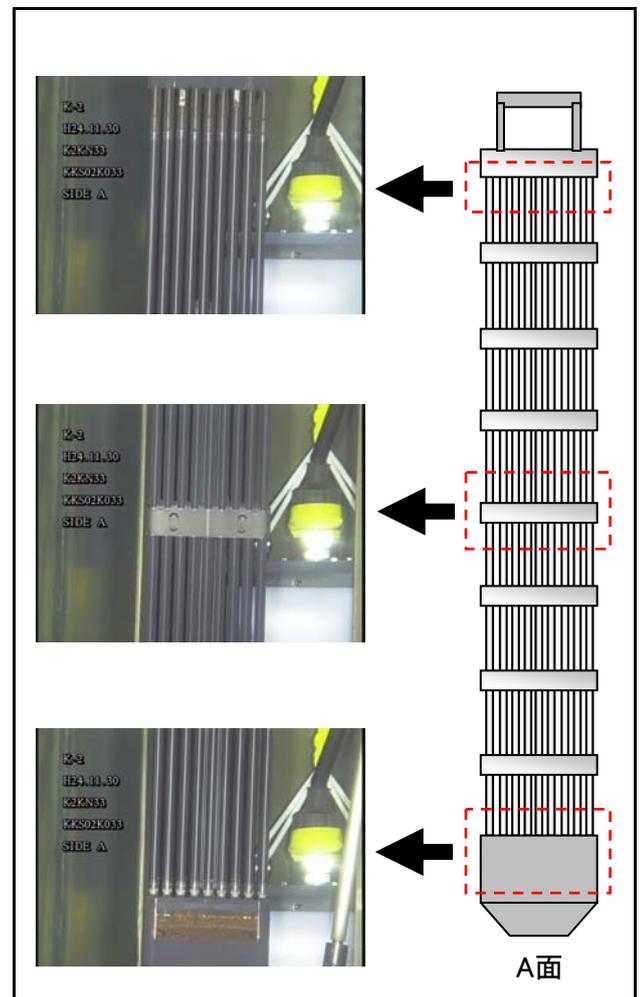
燃料集合体外観

点検結果	異常なし
------	------

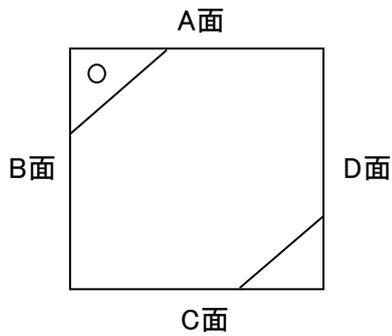
【A面】 欠損部長さ: 約10mm  
チャンネルファスナ取外後

チャンネルボックス欠損状況

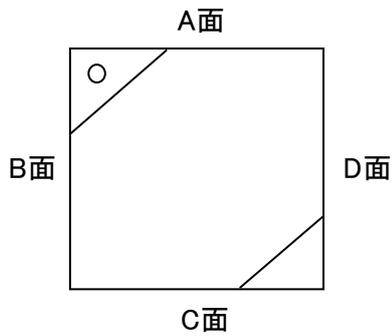
チャンネルボックス番号	V89H559
燃料集合体番号	K5GN134

チャンネルボックス欠損状況

【A面】 欠損部長さ: 約12mm

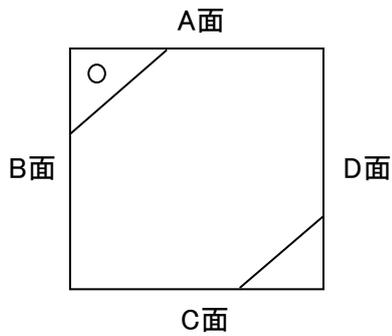
チャンネルボックス番号	V89H562
燃料集合体番号	K5G13

チャンネルボックス欠損状況

【A面】 欠損部長さ: 約10mm

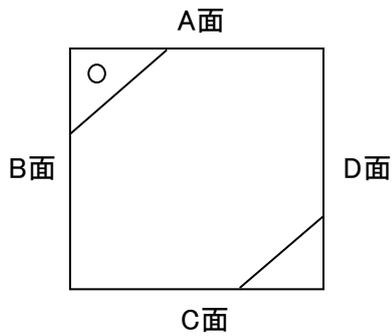
チャンネルボックス番号	V89H570
燃料集合体番号	K5GN125

チャンネルボックス欠損状況

【C面】 欠損部長さ: 約8mm

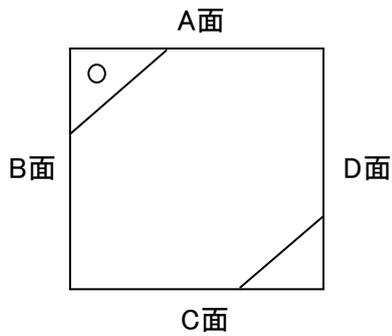
チャンネルボックス番号	V89H579
燃料集合体番号	K5GN129

チャンネルボックス欠損状況

【A面】 欠損部長さ: 約12mm

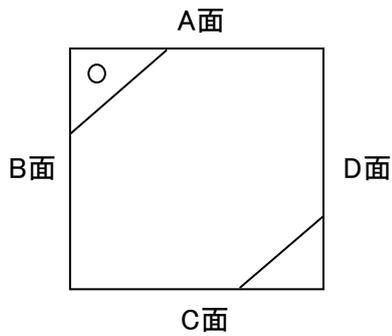
チャンネルボックス番号	V89H676
燃料集合体番号	K5E31

チャンネルボックス欠損状況

【D面】 欠損部長さ: 約12mm

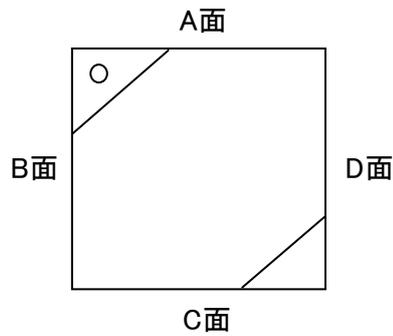
チャンネルボックス番号	V89H683
燃料集合体番号	K5D14

チャンネルボックス欠損状況

【D面】 欠損部長さ: 約12mm

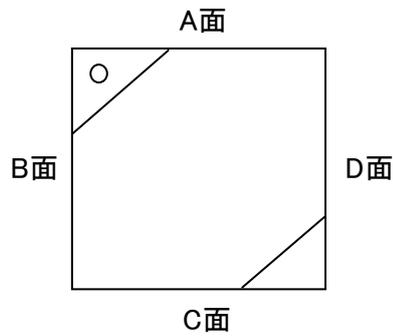
チャンネルボックス番号	V89H692
燃料集合体番号	K5D29

チャンネルボックス欠損状況

【D面】 欠損部長さ: 約11mm

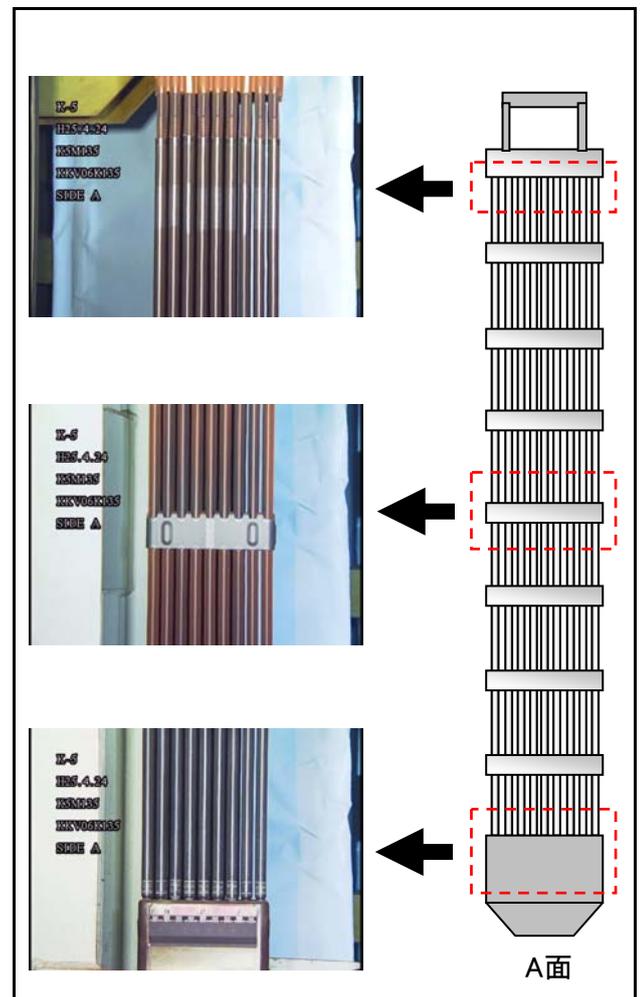
燃料集合体外観

点検結果	異常なし
------	------

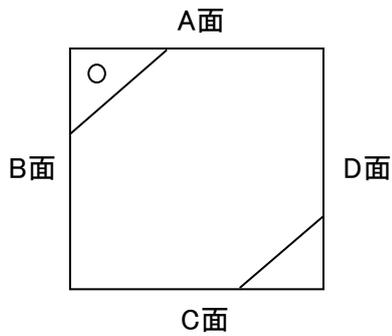
チャンネルボックス番号	KKA05K189
燃料集合体番号	K6G189

チャンネルボックス欠損状況

【D面】 欠損部長さ: 約18mm

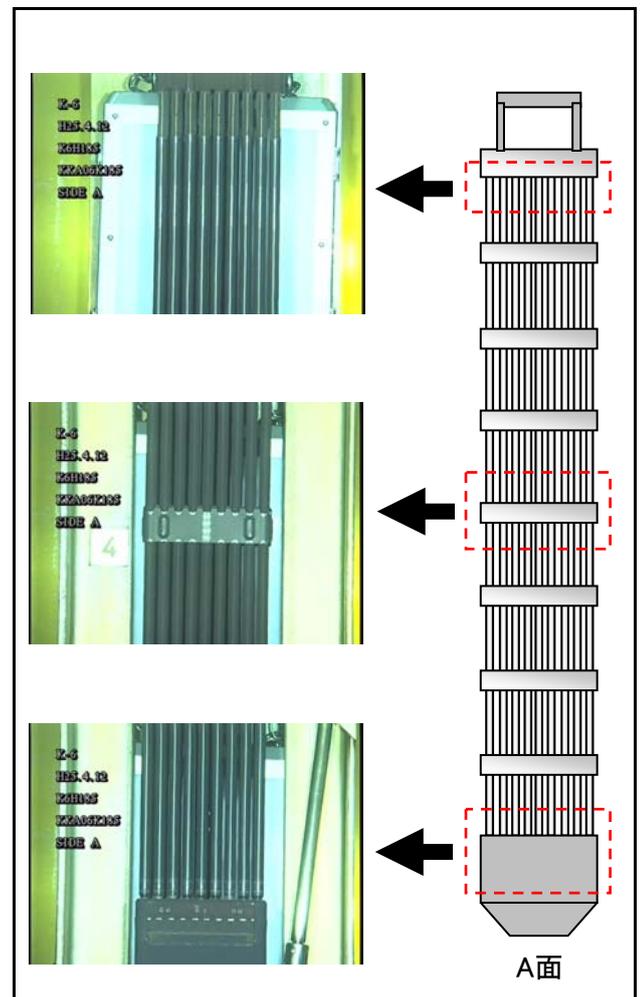
燃料集合体外観

点検結果	異常なし
------	------

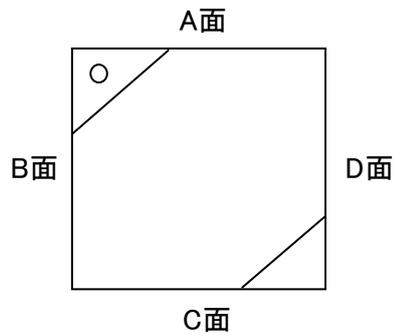
チャンネルボックス番号	B98K187
燃料集合体番号	K7B83

チャンネルボックス欠損状況

【D面】 欠損部長さ: 約14mm

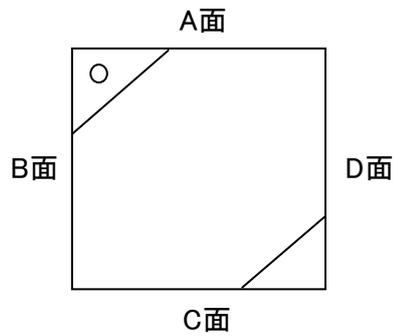
チャンネルボックス番号	KKB05K058
燃料集合体番号	K7G58

チャンネルボックス欠損状況

【D面】 欠損部長さ: 約15mm

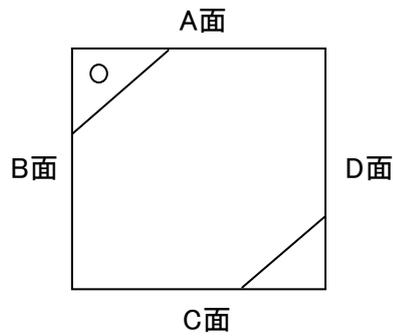
チャンネルボックス番号	KKB07K168
燃料集合体番号	K7HG168

チャンネルボックス欠損状況

【D面】 欠損部長さ: 約11mm

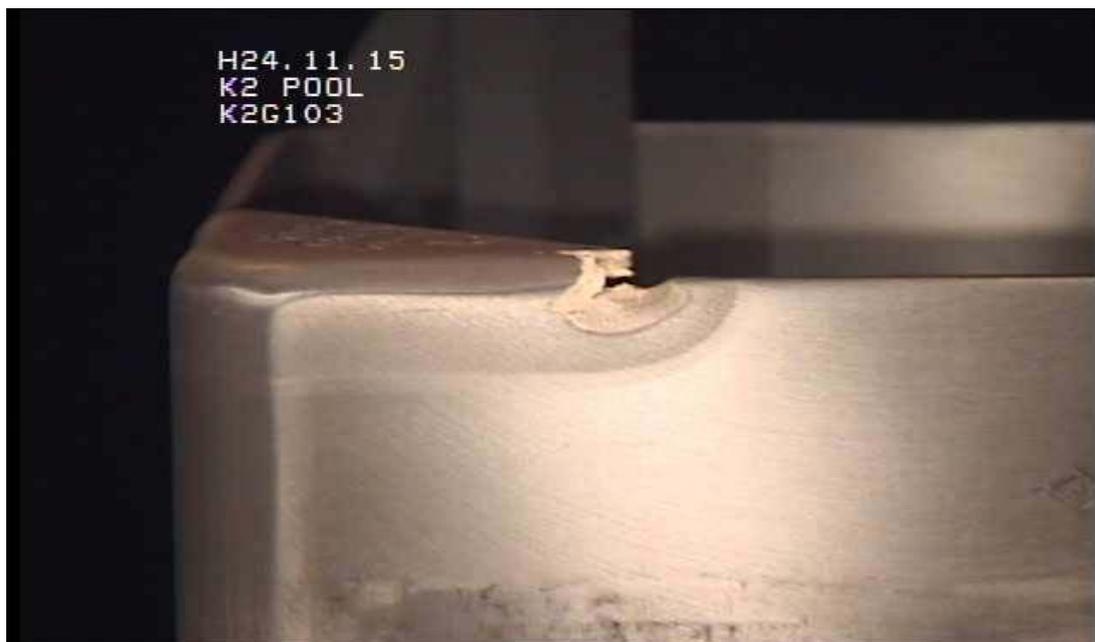
- ・クリップ接合部端部は溶接時の入熱量が多いことから針状組織が粗大化して鉄の欠乏領域が発生する。
- ・さらに、クリップ溶接時に使用するタンタル板の C/B への取り付け状況のばらつきにより、溶接時の冷却速度が有意に低下することがある。
- ・よって、タンタル板の取り付けの影響により、クリップ接合部端部において鉄およびクロムの欠乏領域が極端に増えて、耐食性が低下し、腐食が発生して欠損に至ったものと推定した。

神戸製鋼製C/Bの欠損状況

5.章に後述するが、欠損があった C/B の継続使用は安全上問題ないが、当該 C/B 製造者においては品質の更なる向上の観点で、上述した推定原因に基づき、新たな溶接機を導入して溶接時の入熱量を下げ、タンタル板を使用しない溶接方法とする。

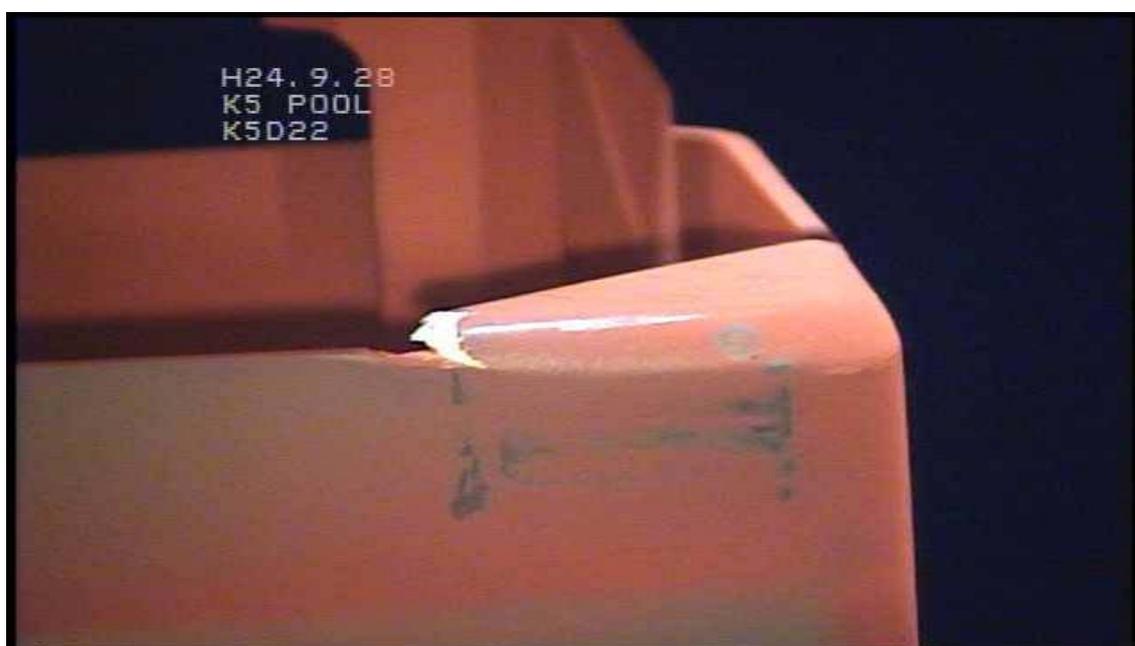
平成 9 年の調査結果から日立製 C/B の推定原因は、バックパージガスの供給不足によって溶接部に空気が混入したことにより溶接部の耐食性が低下し、腐食が発生して欠損に至ったものと推定した。

日立製C/Bの欠損状況

欠損を確認した日立製 C/B を製造した溶接設備は、平成 14 年に新規溶接設備に更新し空気混入を防止するための対策を施しており、この溶接設備で製造した C/B には欠損を確認していない。このことから、現在までの対策は有効であり新たな対策は不要と考えるが、今回の調査でトーチガス供給不足時に腐食が再現することを確認していることから、メーカーへは引き続き、トーチガスおよびバックパージガスの供給管理を求めていくこととする。
