発電用原子炉施設故障等報告書

平成25年12月 6日

東京電力株式会社

件名	福島第一原子力発電所 汚染水貯留設備RO処理水貯槽からの漏えいについて
事象発生の日時	平成25年10月2日21時55分 (福島第一規則第18条第12号に該当すると判断した日時)
事象発生の場所	福島第一原子力発電所
事象発生の発電用原子炉施設名	汚染水処理設備等 貯留設備 (タンク等) 中低濃度タンク RO処理水貯槽
事象の状況	<p>1. 事象発生時の状況</p> <p>平成25年10月2日20時00分頃、汚染水を貯留している各タンクエリア周辺に設置した堰内に溜まった雨水（以下、「堰内溜まり水」という。）を汲み上げる作業を行っていたタンク管理担当部門の当社社員3名（A・B・C）が、G3タンクエリア堰内溜まり水の汲み上げ対応に向かう途中でB南タンクエリアに立ち寄った際、B南タンクエリアにあるB-A5タンクの天板付近より水が漏えいしていることを確認した。</p> <p>また、同日20時05分頃に当社社員3名（A・B・C）が、B-A5タンクの点検用足場（以下、「歩廊」という。）底部にある雨水排出用のドレン孔（以下、「ドレン孔」という。）から、漏えいした水の一部がB南タンクエリア堰外へも漏えいしていることを確認した。</p> <p>B南タンクエリア堰外への漏えい拡大を防止するため、同日21時00分に当社社員3名（A・B・C）が、シート等を用いてB南タンクエリア堰外へ漏えいしている水を堰内へ導くための応急処置を実施した。</p> <p>B南タンクエリア堰内溜まり水を分析した結果、放射能濃度はCs-134が18Bq/L、Cs-137が54Bq/L、全ベータ（簡易測定法による分析）が200,000Bq/Lであることから、漏えいした水はB-A5タンク内に貯留しているRO処理水であると判断した。</p> <p>本事象については、B-A5タンク内のRO処理水がB南タンクエリア堰外へ漏えいしていることから、同日21時55分に福島第一規則第18条第12号「発電用原子炉施設の故障その他の不測の事態が生じたことにより、核燃料物質等（気体状のものを除く）が管理区域内で漏えいしたとき」に該当すると判断した。</p> <p>なお、漏えい発生後に採取したB-A5タンク内のRO処理水を分析した結果、放射能濃度はCs-134が24Bq/L、Cs-137が45Bq/L、全ベータが580,000Bq/Lであることを確認した。</p> <p>引き続き現場状況を確認していたところ、B南タンクエリア堰外へ漏えいした水が、B-A5タンク南側にある側溝を通じて排水路へ流れ、そこから海へ流出している可能性も否定できないことから、同日22時40分にB南タンクエリア堰外へ漏えいした水が排水路へと流れ出るのを防止するため、排水路へと

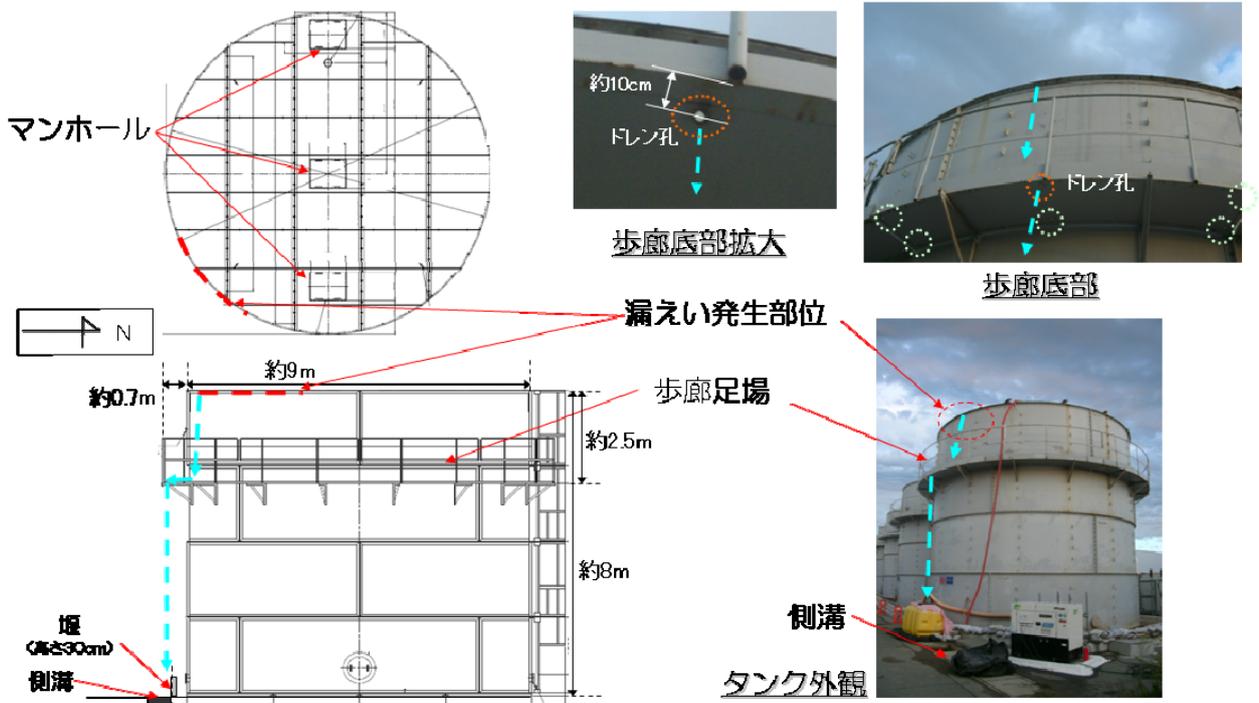
【B-A5タンク漏えい箇所】

- a. B-A5タンクの天板付近からの漏えい状況を調査した結果、B-A5タンク南東側の天板と側板とのフランジ部から漏えいしていることを確認した。

天板と側板とのフランジ部については、タンク運用上は満水位置まで水を貯留することは想定しておらず、外部からの雨水混入を防止する観点から、ボルト施工用の穴4～5箇所に対して、1箇所程度の割合でボルト締めにより固定していた。

また、パッキン施工をしていなかったことから、タンク外部への止水性は低い状態であった。

- b. B-A5タンクから漏えいした水が、B南タンクエリア堰外へ漏えいした状況を調査した結果、B-A5タンクにはB南タンクエリアの堰を越えた位置に歩廊があり、歩廊にあるドレン孔（ドレン孔の大きさは直径約 1cm）1箇所から鉛筆1本より細い程度でB南タンクエリア堰外の地面へ流れ落ちていることを確認した。

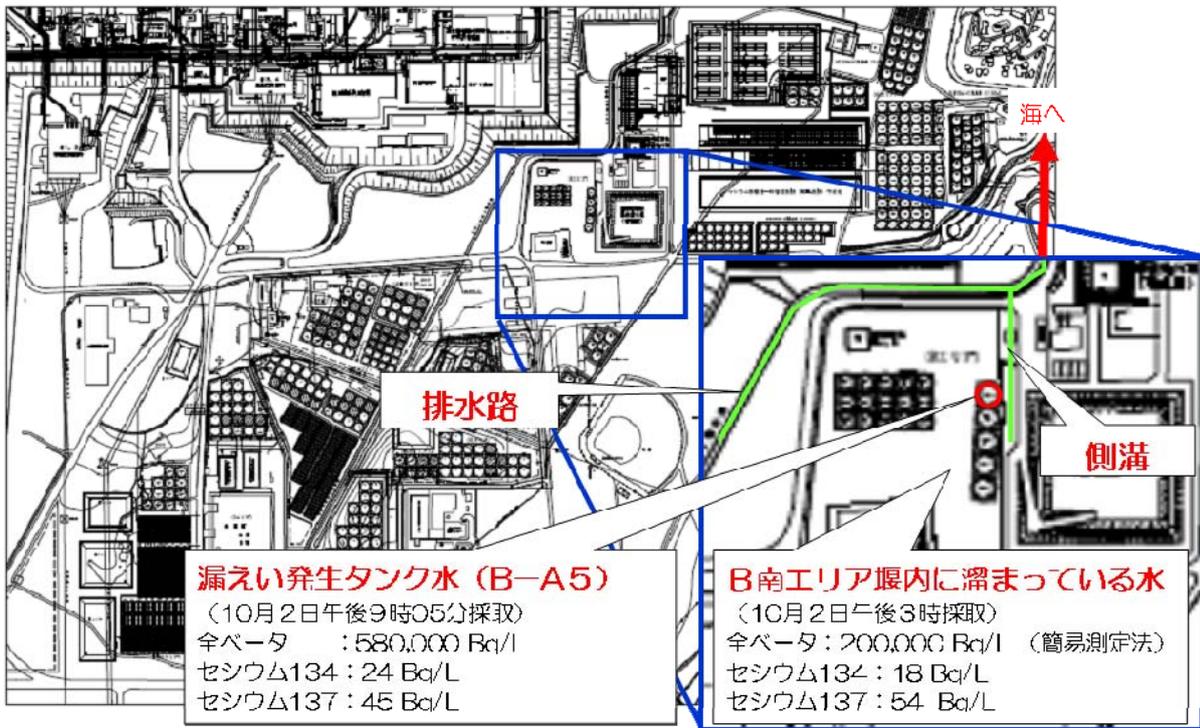
B-A5タンク廻りの分析結果

B南タンクエリア堰内溜まり水を分析した結果、放射能濃度はCs-134が18Bq/L、Cs-137が54Bq/L、全ベータ(簡易測定法による分析)が200,000Bq/Lであることから、漏えいした水はB-A5タンク内に貯留しているRO処理水であると判断した。

なお、漏えい発生後に採取したB-A5タンク内のRO処理水を分析した結果、放射能濃度はCs-134が24Bq/L、Cs-137が45Bq/L、全ベータが580,000Bq/Lであることを確認した。

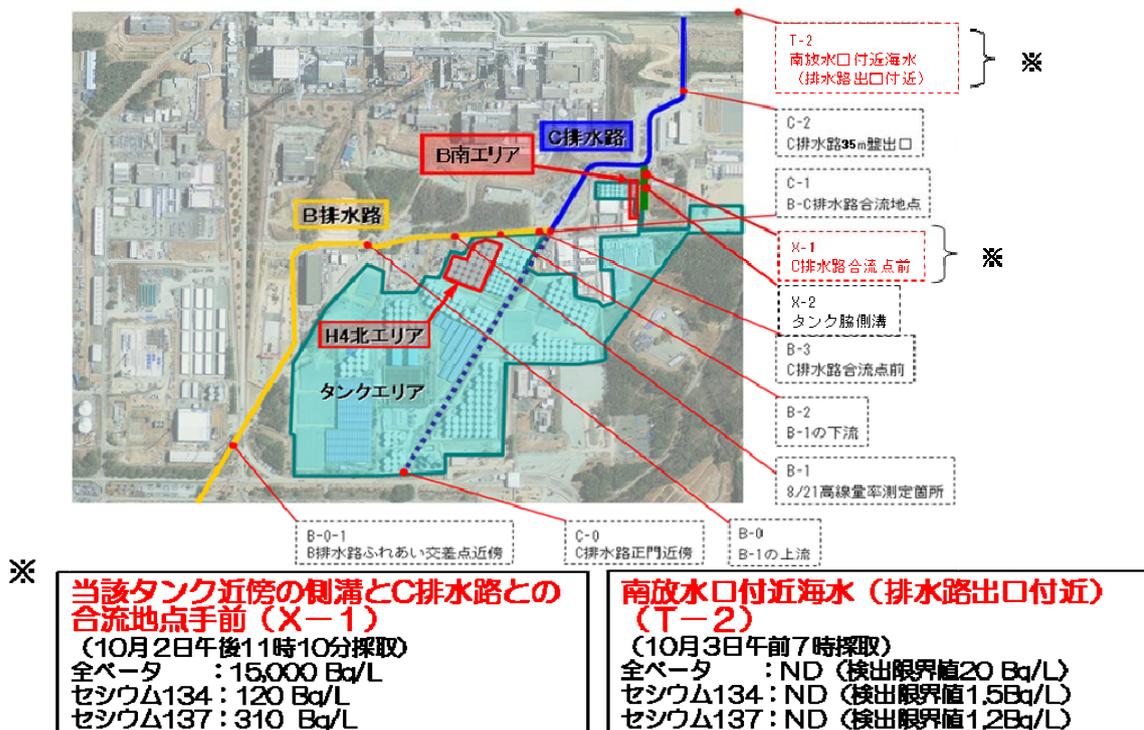
排水路へつながる側溝の分析結果

B-A5タンク南側にある側溝と排水路との合流地点手前（土嚢設置箇所より下流側）の水を分析した結果、放射能濃度は Cs-134 が 120Bq/L、Cs-137 が 310Bq/L、全ベータが 15,000Bq/L であることを確認した。

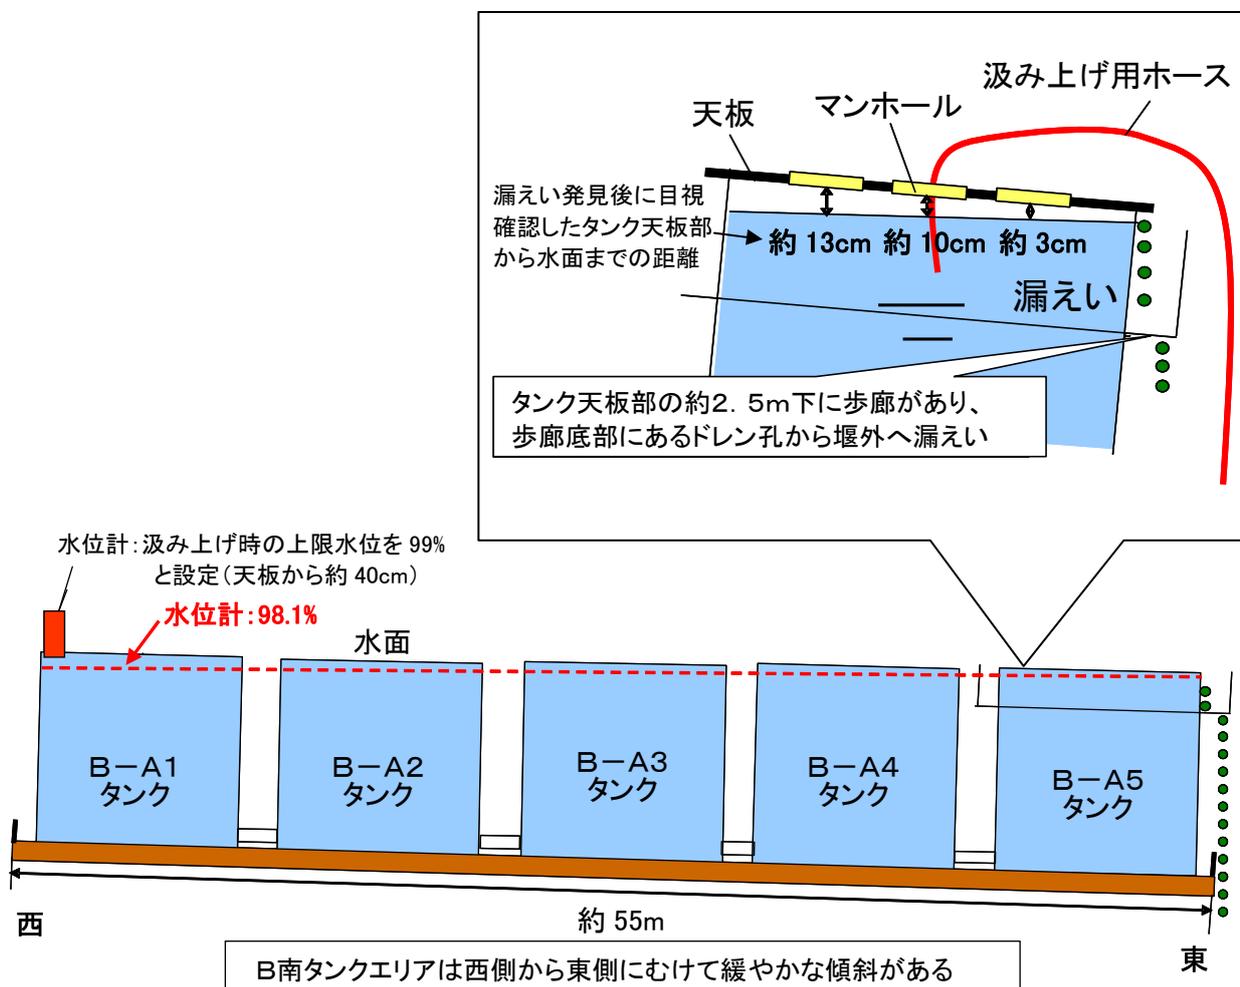
B南タンクエリアのタンク設置状況

しかしながら、B南タンクエリアの敷地は、西側から東側へ向けて緩やかに下り傾斜しており、水位計が設置してあるB-A1タンクよりB-A5タンク側へ行くほど、敷地傾斜の影響でタンク水位は高くなる状態であった。

- ・タンク水位は西端タンク（B-A1）の水位計で監視
- ・タンク上限水位は西端タンク（B-A1）水位計で99%（天板から約40cm）と設定（台風接近に伴い緊急的な汲み上げが必要であったことから、上限水位まで汲み上げを実施）
- ・B南タンクエリアの敷地傾斜により、西端タンク（B-A1）の水位計で98.1%を超えた段階で、東端タンク（B-A5）端部の水位がタンク天板部に到達
- ・東端タンク（B-A5）から漏えいした水の殆どはタンク側板及び歩廊の隙間からB南タンクエリア堰内に漏えいしたものの、一部はタンク外周に設置されている歩廊（点検用の足場）底部にあるドレン孔からB南タンクエリア堰外へ漏えい
