発電用原子炉施設故障等報告書

平成26年 6月30日

東京電力株式会社

件名	福島第一原子力発電所 汚染水貯留設備RO濃縮水貯槽からの漏えいについて
事象発生の日時	平成25年8月19日14時28分 (福島第一規則第18条第12号に該当すると判断した日時)
事象発生の場所	福島第一原子力発電所
事象発生の発電用原子炉施設名	汚染水処理設備等 貯留設備 (タンク等) 中低濃度タンク RO濃縮水貯槽
事象の状況	<p>1. 事象発生時の状況</p> <p>平成25年8月19日9時50分頃、汚染水貯留設備の現場パトロールを実施していた当社社員が、H4北エリアRO濃縮水貯槽（鋼製円筒型タンク：フランジボルト締めタイプ）周辺に設置してある堰（以下、「当該堰」という。）の中に水が溜まっていること、及び当該堰の外側2箇所に水溜まりがあることを発見した。</p> <p>また、当該堰に設置してある降雨水排水用ドレン弁（以下、「ドレン弁」という。）2箇所（常時「開」運用^{*1}）から、当該堰内に溜まった水が堰外へ流出していることを確認したため、直ちに流出が確認されたドレン弁2箇所及び近隣にあるドレン弁1箇所を閉止した。</p> <p>水溜まりの状況を確認したところ、当該堰内では深さ約1cm、当該堰外では約3m×約3mの範囲で深さ約1cmと約0.5m×約6mの範囲で深さ約1cmであることを確認した。</p> <p>現場確認中に当社社員が携行していた警報付電子式線量計（以下、「APD」という。）の警報（設定値：β線5mSv、γ線0.8mSv）が鳴動したことから、当該堰外にある水溜まりの雰囲気線量当量率を測定したところ、最大で98.5mSv/h（70μm線量当量率（β線））を超えている線量率^{*2}を確認した。</p> <p>その後、H4北エリアに設置してあるRO濃縮水貯槽26基の外観について目視確認を実施したが、タンク表面に亀裂や漏えい等の異常は確認されなかったことから、水溜まりの発生原因の特定には至らなかった。</p> <p>水溜まりの発生原因は特定出来ないものの、当該堰内に溜まっていた水がドレン弁を通じて堰外へ漏えいしていたこと、当該堰外にある水溜まりで高い放射線量が測定されたことから、H4北エリアRO濃縮水貯槽に貯留しているRO濃縮水が漏えいした可能性があると判断し、8月19日14時28分に福島第一規則第18条第12号「発電用原子炉施設の故障その他の不測の事態が生じたことにより、核燃料物質等（気体状のものを除く）が管理区域内で漏えいしたとき」に該当すると判断した。</p> <p>なお、前日の8月18日17時頃に実施した現場パトロールにおいては、当該堰内に水溜まりはあるが堰外に明確に認識出来るような水溜まりは確認されていないこと、8月18日17時頃から水溜まりを発見す

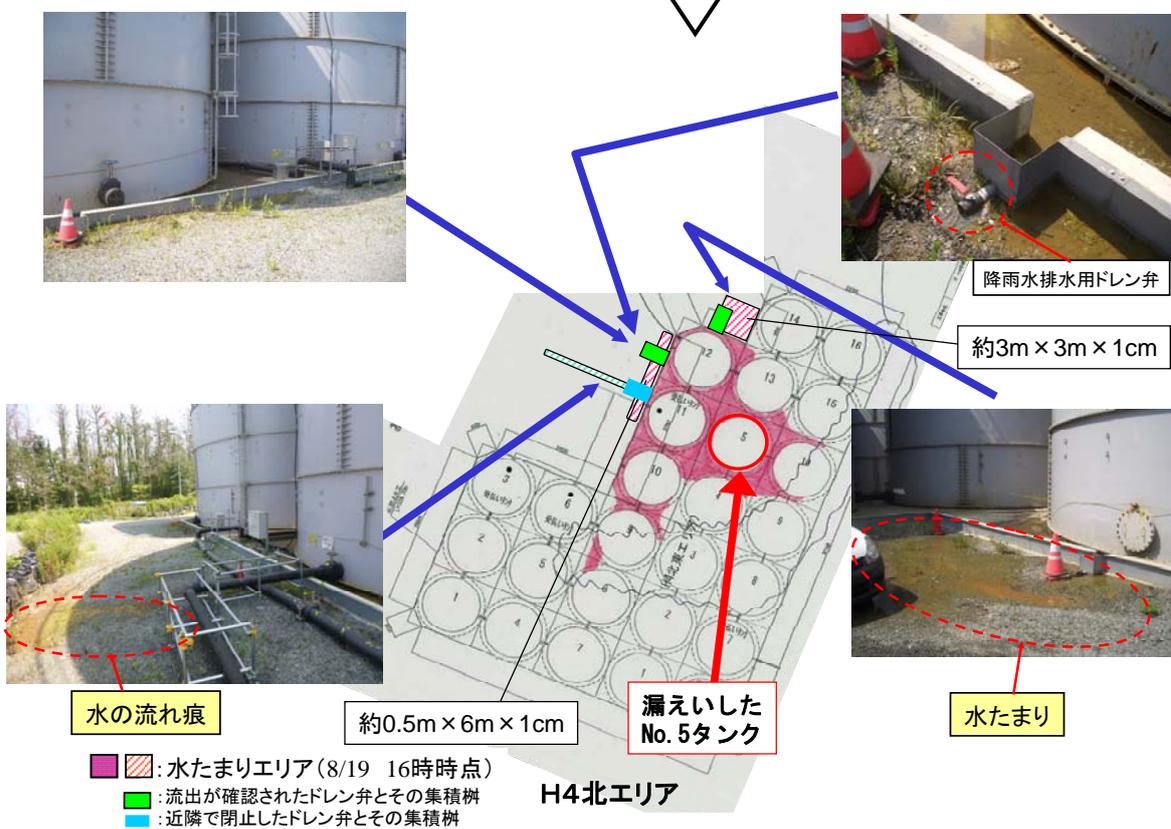
図1 漏えい発生箇所

その後、当該タンク及びH4北エリアI群にある他のRO濃縮水貯槽4基（No.7～No.10タンク）について、タンク上蓋を開けて水位（巻尺を用いてタンク天井から水面までの距離）を測定したところ、他のRO濃縮水貯槽4基の水面は、タンク天井から0.5～0.6m程度、当該タンクの水面については、タンク天井から約3.4mの位置であったことから、水溜まりの発生原因については、8月20日9時40分に当該タンクからのRO濃縮水の漏えいであると判断した。なお、同一堰内で水溜まりのあった付近のタンクについて同様にタンク水位を測定し、異常のないことを確認している。

当該タンクの水位低下が約3mであることから、漏えい量は約300m³（タンク内径約12m）であることを確認したが、当該堰内に溜まっていた水の回収量や当該堰外で確認された水溜まりの量から考えると、当該タンクから漏えいしたRO濃縮水の大半は当該堰外に流出して土壌に浸透した可能性が高いと推定した。

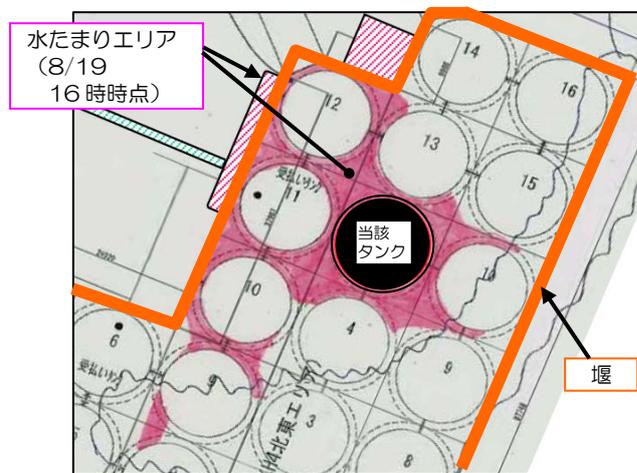
8月19日19時頃~24時頃、当該堰内における漏えい範囲の拡大を防止するため、当該タンクからの漏えいが顕著な箇所について、吸水マットを設置するとともに、その周辺に土のうを設置

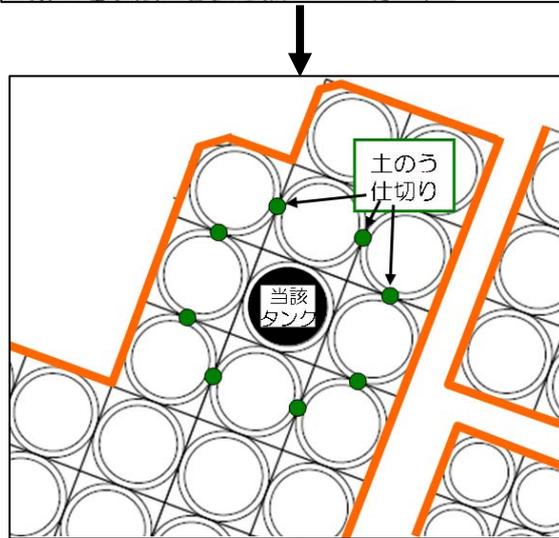
漏えい水の回収や漏えい箇所の特定に伴い土のうを設置

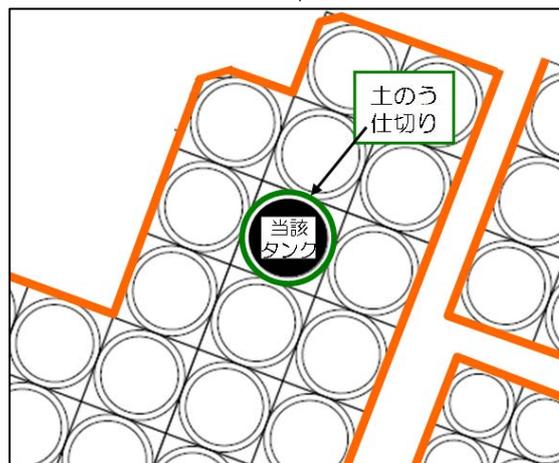
図2 土のう設置状況

最終的には当該タンクに沿って土のうを設置。8月21日21時13分、当該タンク内のRO濃縮水を他タンクへ移送完了

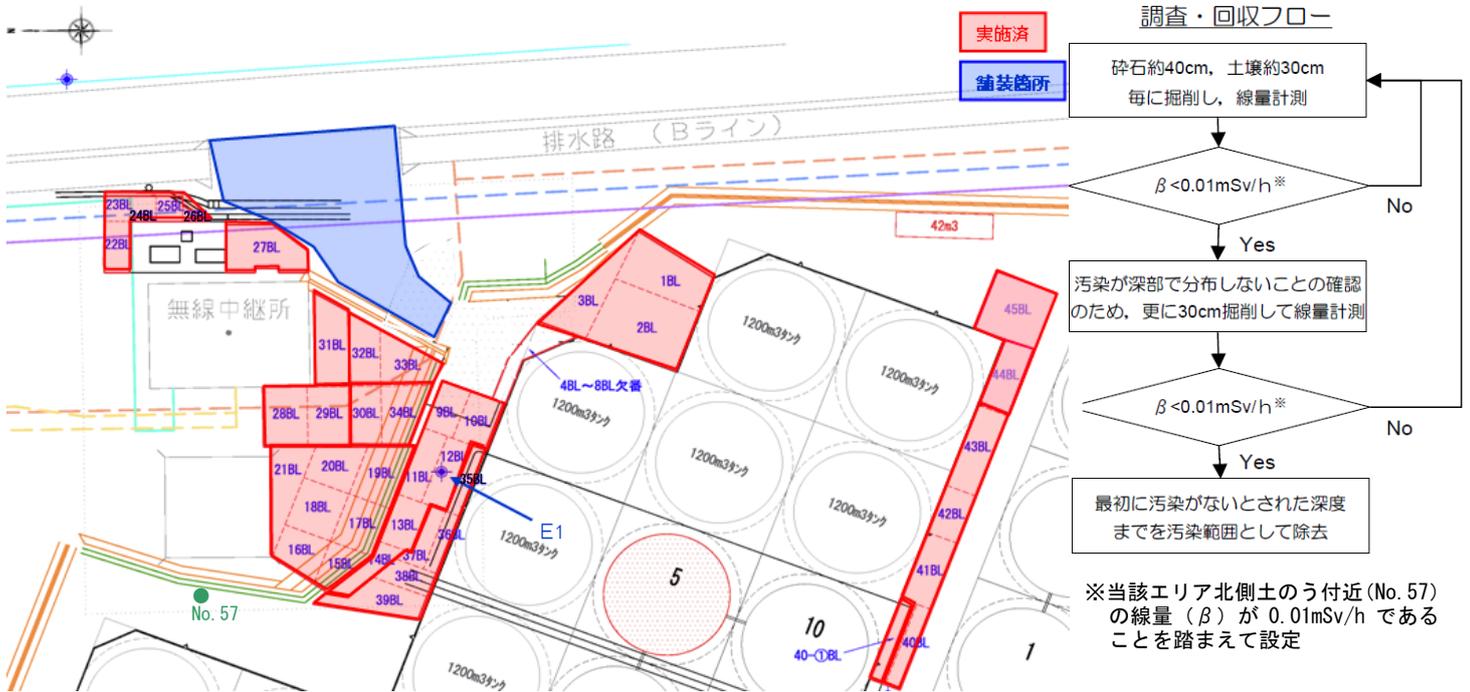
図1 汚染土壌の調査・回収 全体平面図とフロー

当該タンク周囲の堰内の表面及び当該堰外の地表面の放射線量測定を実施した結果、漏えいしたタンクから側溝（B排水路）に向かって汚染範囲が認められた。

このため、汚染土壌の回収を8月23日より開始した。なお、当該堰に設置してあるドレン弁の線量が高かった当該堰南側周辺についても、漏えいした汚染水が流れ込んだと想定されるため、土壌を回収した。

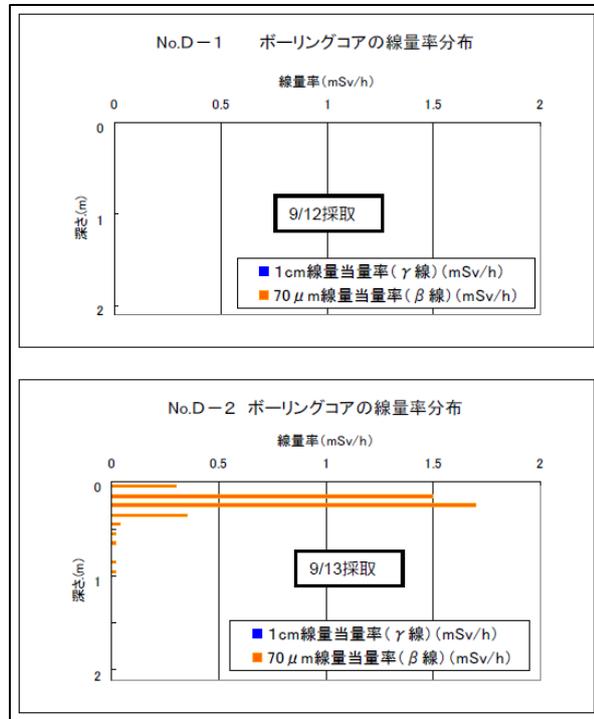
図1 漏えいタンク直下のボーリング調査の結果(線量率測定結果)

a. 漏えいタンク直下の汚染確認のため、2m程度の深さのボーリングを2カ所実施した(9月12日、13日試料採取)。ボーリングコアについて深さ毎に線量率を測定した結果、北東側の D-2 では、深さ1m程度まで $70\mu\text{m}$ 線量当量率 (β 線) で 0.02mSv/h 以上の線量が検出された。ボーリングコアの一部を核種分析した結果、深さ0.2mで最大 $2.0 \times 10^7 \text{Bq/kg}$ の全 β 放射能が検出された。また、Cs-134、137についても数万 Bq/kg の濃度で検出されたが、深さ方向にほぼ均一の濃度であったことから、事故後に地表面付近に付着した Cs-134、137 がタンクエリア設置時の地盤改良により攪拌されたものと考えられる。

b. 一方、南西側の D-1 からはバックグラウンドレベルを超える放射線は検出されておらず、全 β 放射能濃度も Cs-134、137 の濃度と大きな違いはないことから、漏えいした汚染水による影響はほとんど無かったものと考えられる。

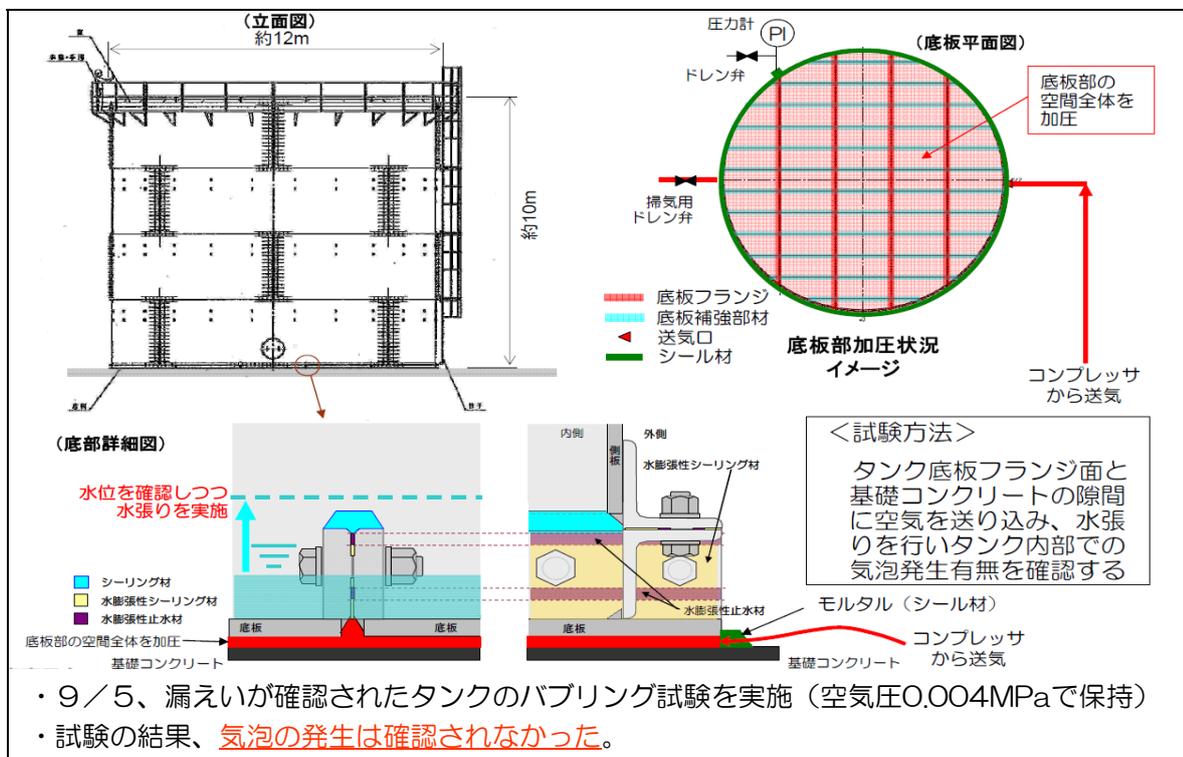
図2 調査結果①(底板バブリング試験結果)

タンク内部に低水位で水を張った状態で底板下部 (底板とコンクリート基礎との隙間) を空気により加圧し、タンク内部での気泡発生有無を確認する底板バブリング試験を行った。試験の結果、タンク内部での気泡の発生は確認されず、漏えいパスは確認されなかった。

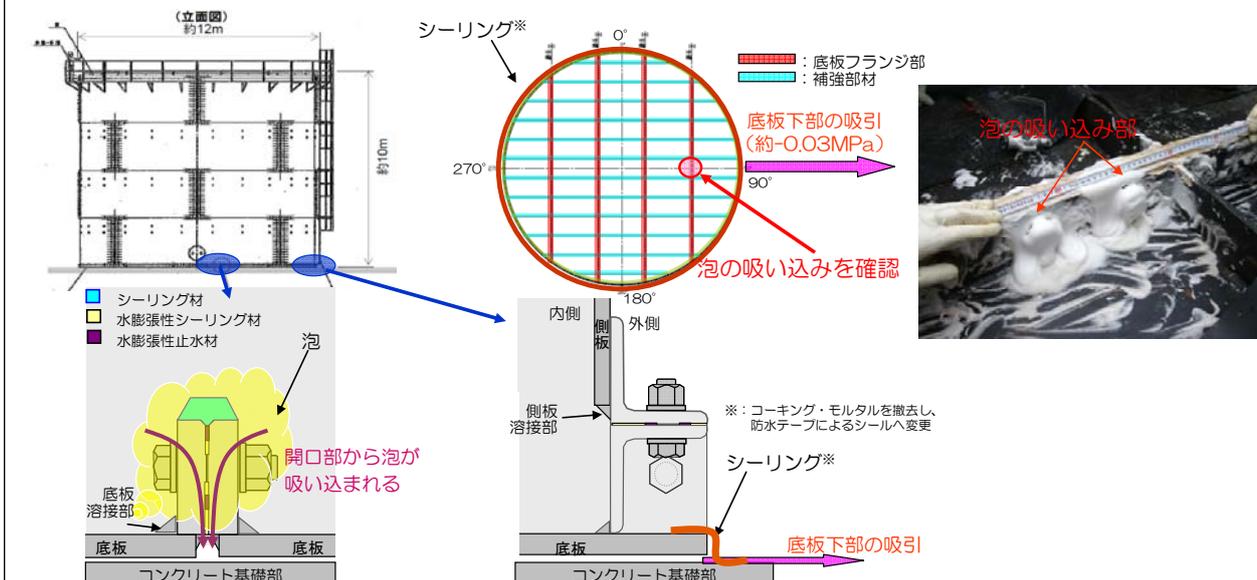
図3 調査結果②(底板下部バキューム試験結果)

「(2) 底板 a. 母材 (溶接部) ②底板下部バキューム試験」と同様に行った試験の結果、底板フランジ部のうち隣り合う2本のボルト部 (ボルト打診試験で緩みが確認されたボルトではない) から泡の吸い込み (漏えいパスと考えられる貫通部が存在すること) が確認された。

- 底板フランジ部等に泡を塗布し、底板下部を吸引したところ、隣り合うボルト2箇所から泡の吸い込みを確認した。

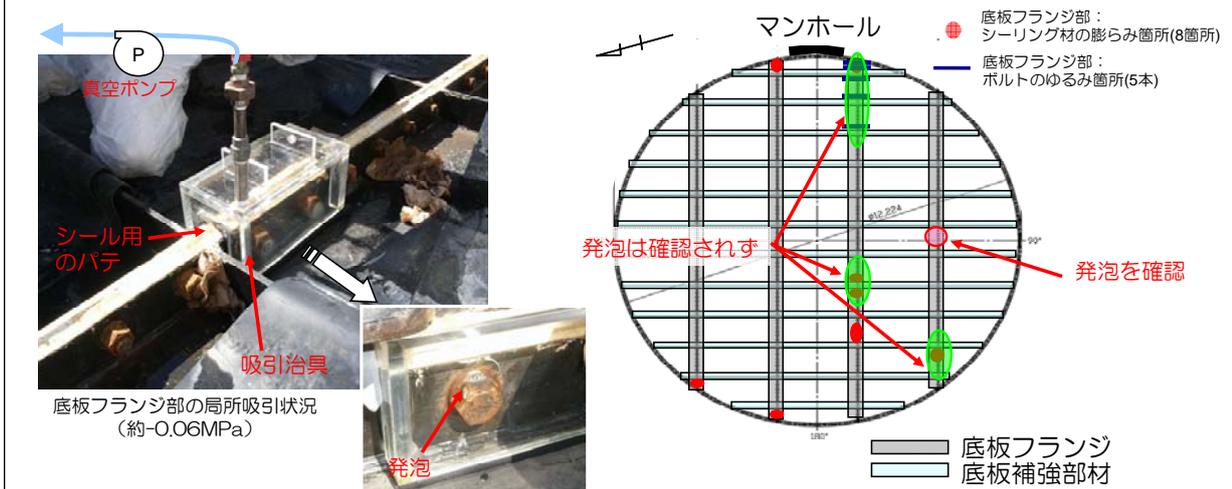
図4 調査結果③(底板局所バキューム試験結果)

底板下部バキューム試験にて泡の吸い込みが確認された箇所について、タンク内部から局所バキューム試験を行った。試験の結果、当該部に塗布した発泡液による当該ボルト部での発泡 (漏えいパスと考えられる貫通部が存在すること) が確認された。

- 底板バキューム試験にて泡が吸い込まれた箇所、ボルトの緩みが確認された箇所、シーリングの膨らみが確認された箇所(代表部)に対し、局所バキューム試験を実施したところ、泡が吸い込まれた箇所から発泡を確認した。また、ボルトの緩み部、シーリングの膨らみ部については、発泡は確認されなかった。

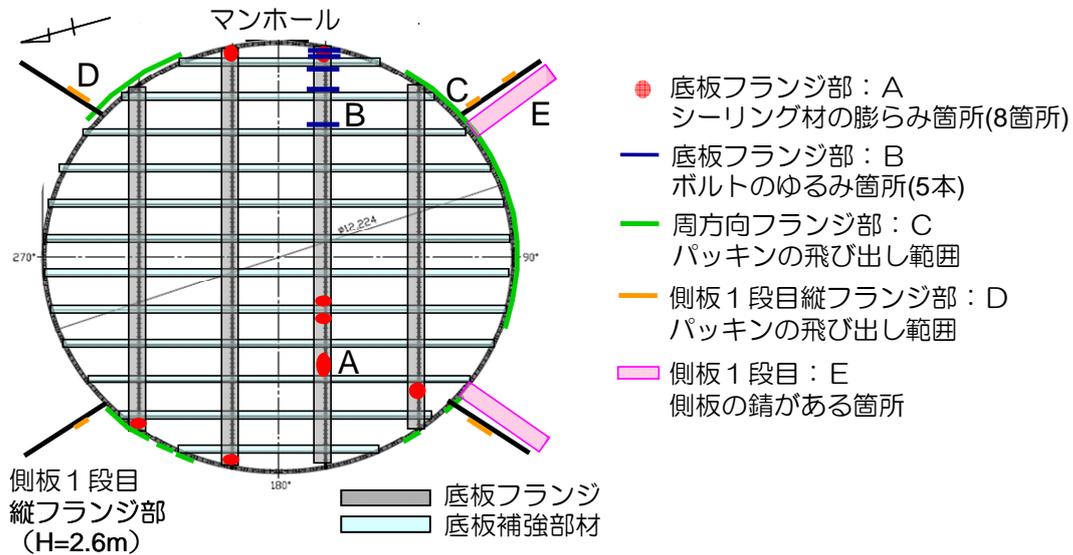
図5 調査結果④(ボルト打診、目視確認結果)

- タンク内部の目視確認を行い、側板最下部と底板とのフランジ部および底板フランジ部にシーリング材の変形・破損を確認した（漏えいの無いNo.10タンクにおいても確認）。
- ボルトの打診等による締結状態の確認を行い、5本のボルトに緩みを確認した。
- 側板1段目内表面の1枚に縦方向の錆を確認した。

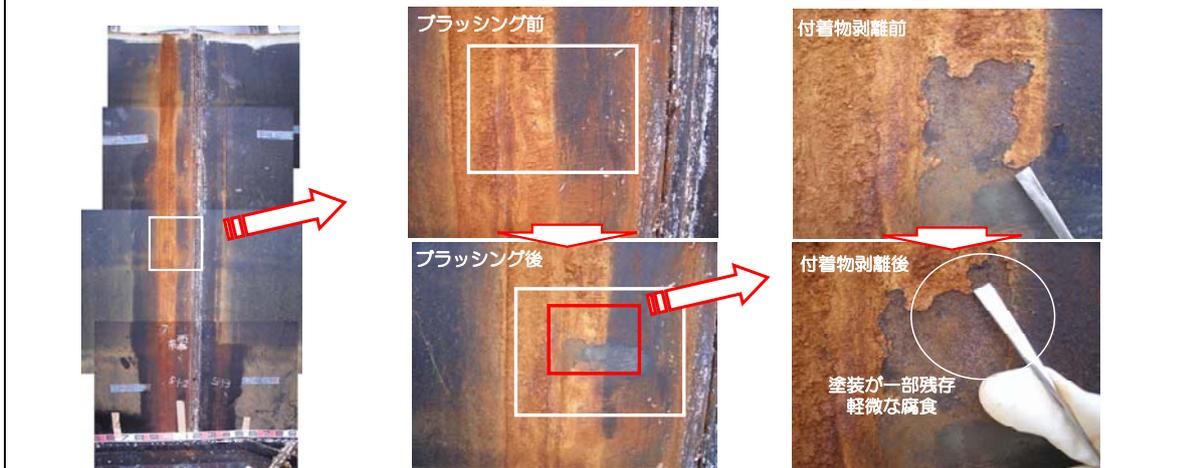
図7 調査結果④(内部側面に確認された発錆)

なお、側板内面の一部の溶接部に発錆と思われる変色部が確認されているが、当該部の表面付着物は容易に剥離するものであり、RO濃縮水に含まれる土砂成分等と腐食生成物の混合物が、帯電等により腐食部に選択的に付着したものである。当該部の塗装については、当該溶接部の検査を実施し、後日施工されているが、その際、洗浄等の確認はされていなかったため、当該部は、周囲の側板塗装よりも状態が相対的に劣り、腐食が発生したものである。なお、付着物剥離後のタンク内表面には塗装が概ね残存しており、腐食の程度は軽微でありタンク内面の止水性に影響を及ぼすものではないとする。

- 側板内面の変色部（発錆と思しきもの）は、容易に剥がすことができる物質（RO濃縮水に含まれる土砂成分と腐食生成物の混合物の可能性）が塗装の上に付着（上述の物質が帯電しており、腐食部に優先的に付着した可能性）したものであった。
- 当該部の塗装は、当該溶接部の検査を実施し、後日施工されているが、その際、洗浄等の確認はされていなかった。そのため、当該部は、周囲の側板塗装よりも状態が相対的に劣り、腐食が発生したと考える。
- 変色の下は塗装も概ね残存しており、塗装の下での腐食は軽微なものであり、健全性に影響を及ぼすものではないと考える。

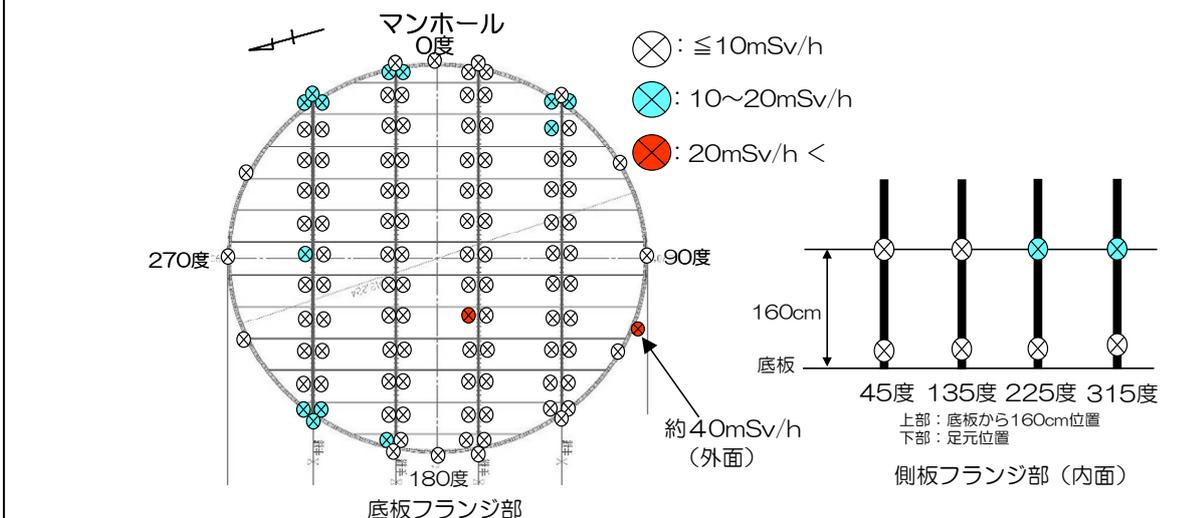
図8 調査結果⑤(放射線量測定結果)

- タンク内面のフランジ部の線量測定の結果、概ね10mSv/h以下（ β ：70 μ m線量当量率）であり、最大約22mSv/h（ β ：70 μ m線量当量率）であった。
- タンク外面（側板1段目及び底板外周部）の線量測定の結果、概ね10mSv/h以下であったが、側板と側板フランジとの溶接部近傍の1箇所（さび部）に比較的線量の高い箇所（約40mSv/h）が確認された。

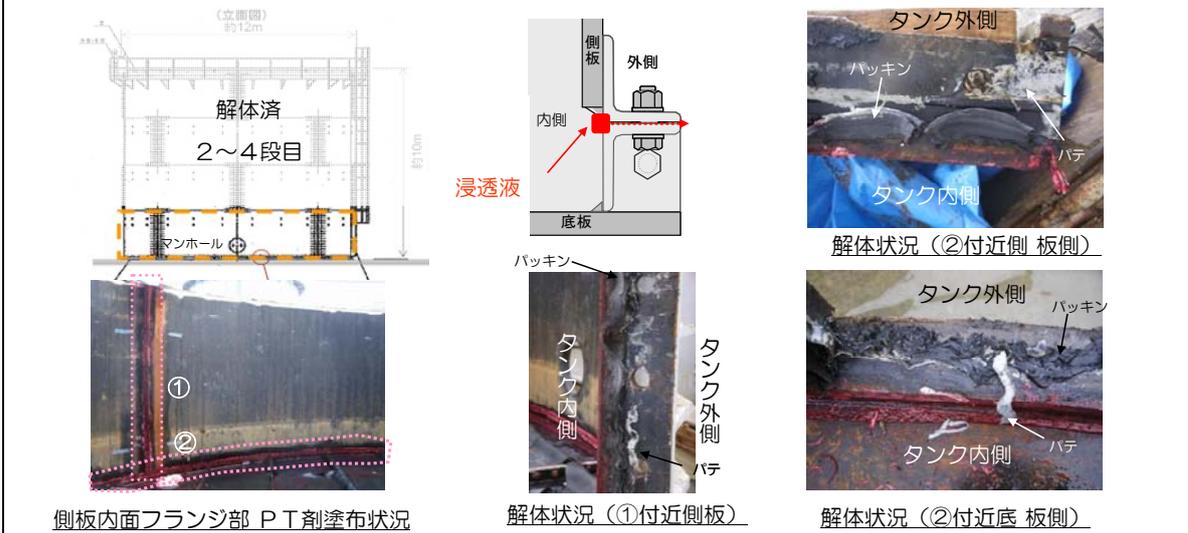
図2 調査結果①(側板フランジ面視確認結果)

タンク解体中（直前）にタンク側板一段目のフランジ部内面に浸透探傷液を塗布し、タンク解体後にフランジ面の目視確認を行った。フランジ面の目視確認の結果、浸透探傷液の染み出し等の漏えいパスを示唆する部位は確認されなかった。

- 側板1段目の解体作業に伴い、フランジ部にPT剤(赤色の浸透液)を塗布して漏えいパスの可能性有無を確認した。
- 解体前のタンク外側の目視確認及び解体時の目視確認の結果、漏えいパとなるような部位(PT剤の染み出し部位)は確認されなかった。

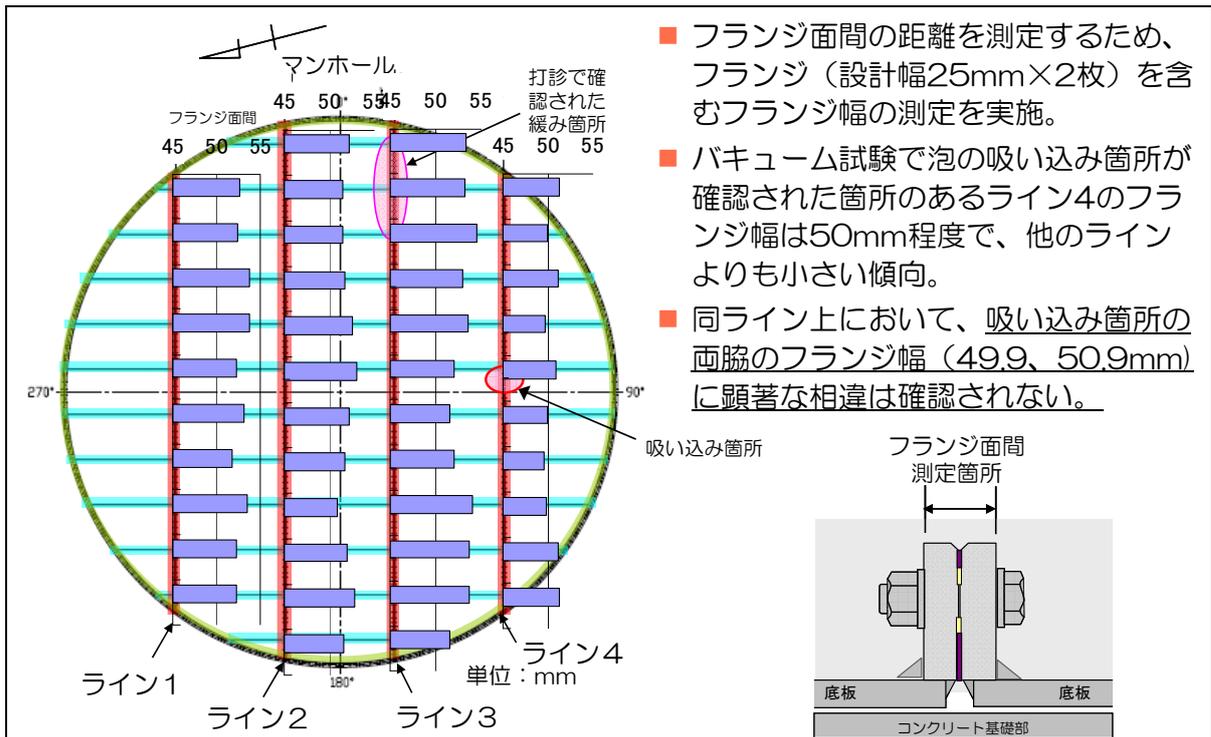
図4 調査結果③（底板フランジ面間測定結果）

底板フランジ部のシーリング材を除去した後、フランジ面間距離及びフランジ段差の測定を行った。面間距離測定のため、フランジ（設計幅 25mm×2 枚）を含むフランジ幅を測定した結果、漏えいパス箇所と考えられるボルト部（2 本）のあるラインのフランジの幅は概ね 50mm 程度であり、他のラインの底板フランジの幅と比較するとやや値が小さい傾向が見られた。なお、漏えいパス箇所と考えられるボルト部（2 本）の両脇のフランジ幅は 49.9mm と 50.9mm であり、同一ライン上の他箇所のフランジ幅との顕著な相違は確認されなかった。

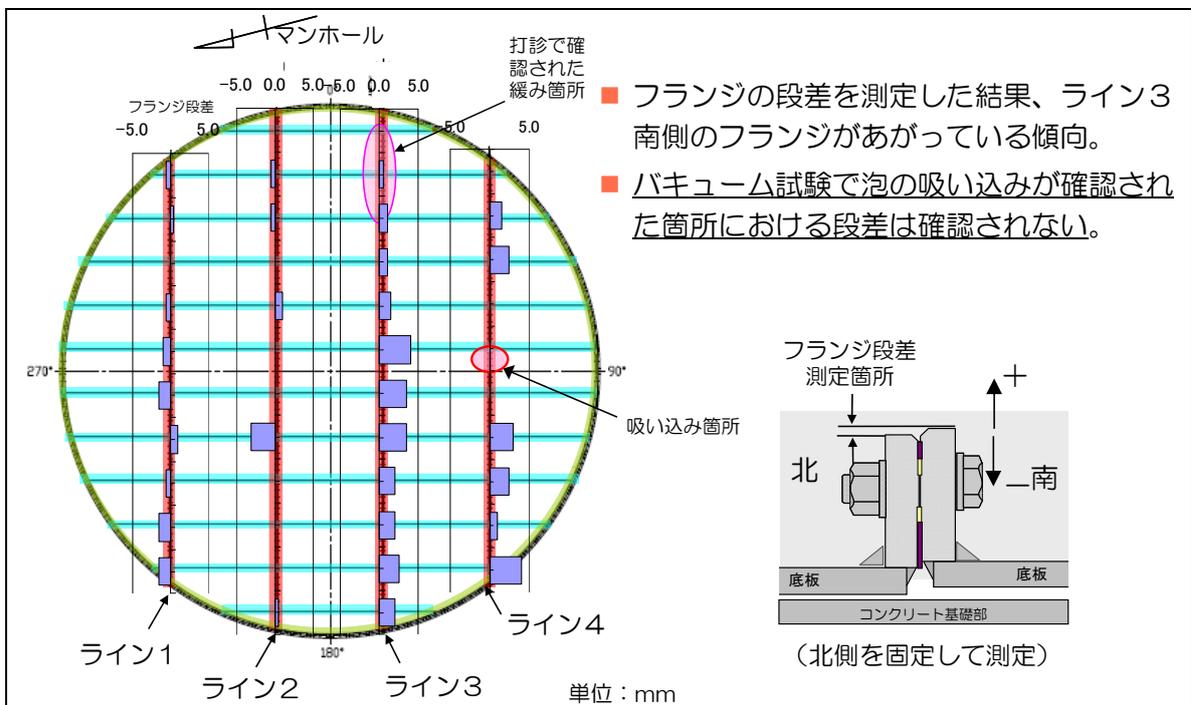
図5 調査結果④（底板フランジ段差測定結果）

フランジ段差測定の結果、測定された段差は最大で 4mm 程度であり、漏えいパス箇所と考えられるボルト部（2 本）において、段差は見られなかった。

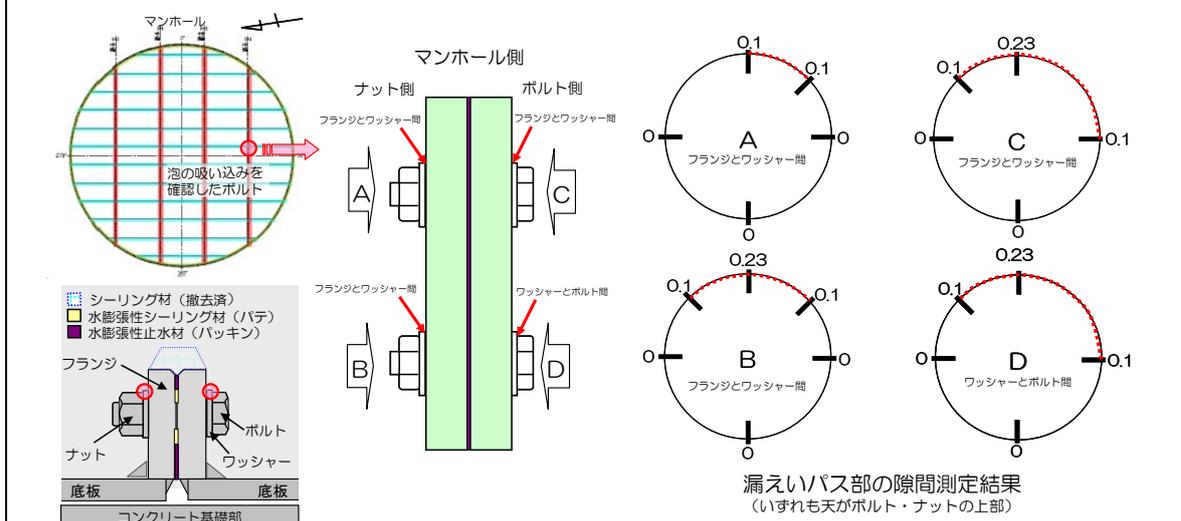
漏えいパス箇所と考えられるボルト部（2 本）について、ボルトを取り外す前に行った隙間測定の結果、2 本のボルトにおいて、フランジとワッシャー、ワッシャーとボルトの間に隙間が確認され、隙間は最大で 0.23mm 程度であった。

- 底板バキューム試験において漏えいパスの可能性が確認されたボルト部について、漏えいパス部の隙間（フランジとワッシャー間、ワッシャーとボルト間）を隙間ゲージにて測定した結果、最大で約0.23mmの隙間を確認した。

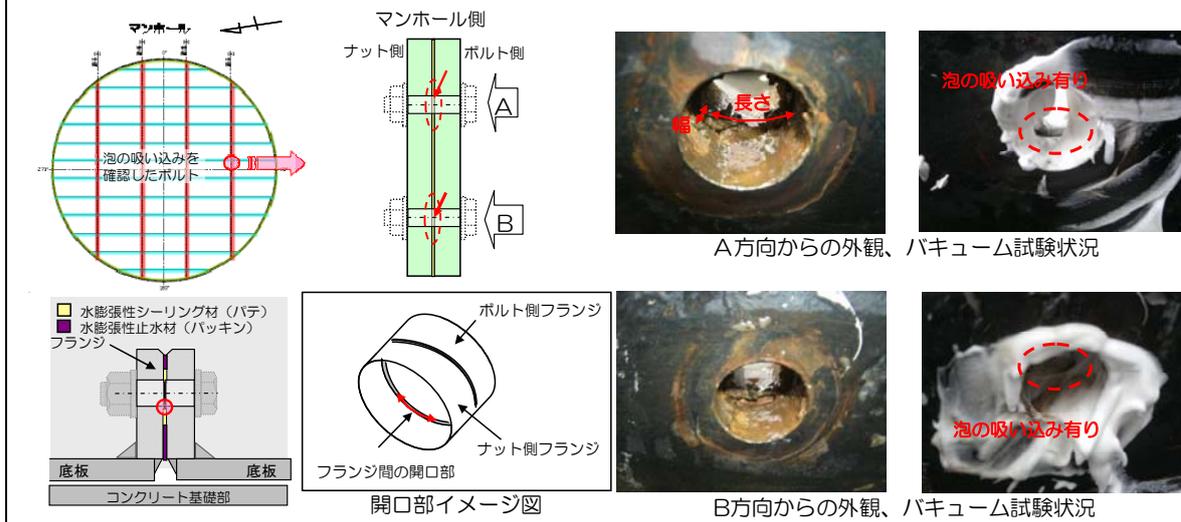
また、漏えいパス箇所と考えられる部位のボルト 2 本を取り出し、底板下部バキューム試験を同様に行った結果、当該両ボルト穴内のフランジ面下側において、泡の吸い込みが確認された。

- 漏えいパスが確認された底板ボルト2本を取り外し、外観目視及び底板バキューム試験を実施した。
- 外観目視の結果、ボルト穴のフランジ間下部に、幅：約3mmで長さ：約22mm（東側）と、幅：約2mmで長さ：約11mm（西側）の開口部が確認された。
- 底板バキューム試験の結果、確認された開口部から泡の吸い込みがあることを確認した。

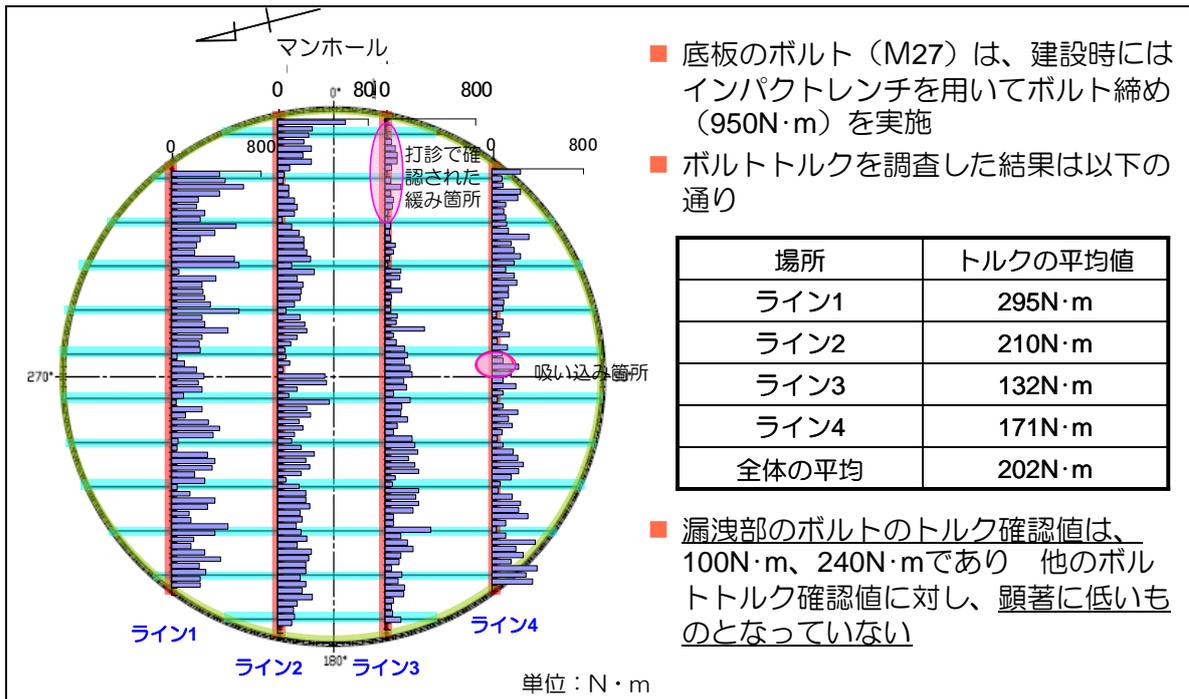
図8 調査結果⑦（底板フランジボルトトルク測定結果）

底板フランジ部のボルトのトルク測定の結果、確認されたトルク値は平均で 202N・m 程度であり、全体的に締付け時のトルク値（950N・m）から低下が見られた。なお、漏えいパス箇所と考えられるボルト部（2 本）のトルク値は 100N・m と 240N・m であり、他のボルトと比較して顕著な低下は見られなかった。

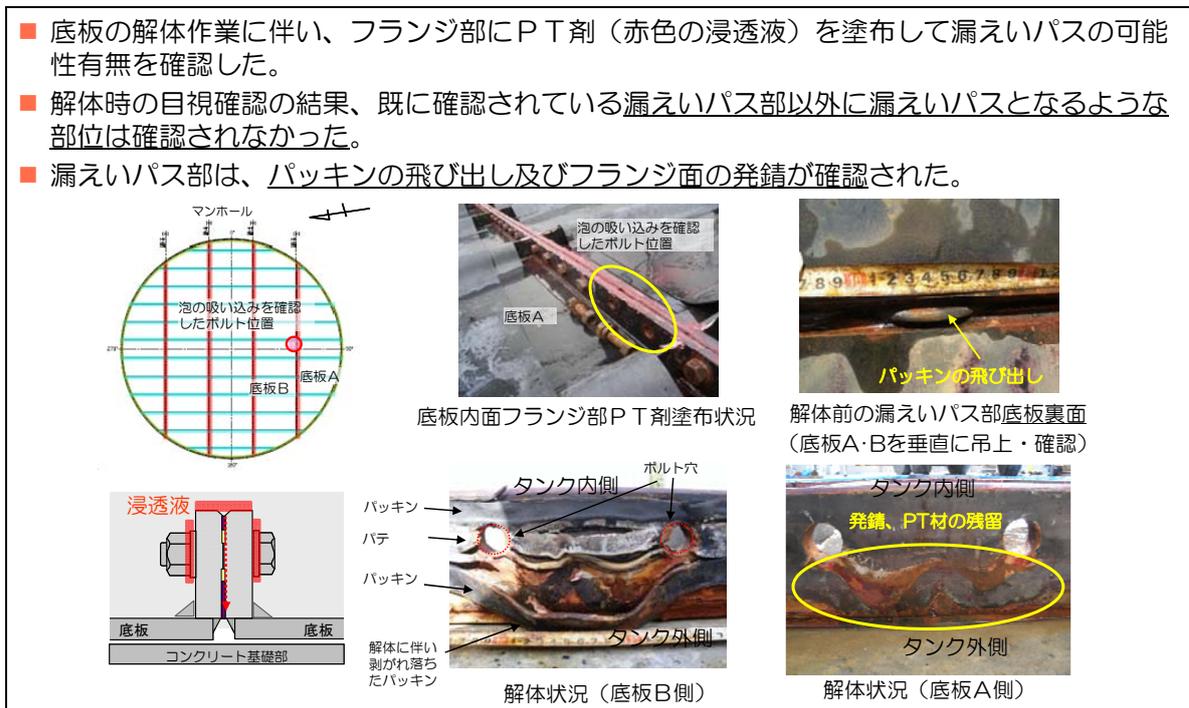
図9 調査結果⑧（底板フランジ面目視確認結果）

漏えいパスと考えられるボルト部（2本）近傍について、タンク解体後のフランジ面の詳細目視確認を行った。確認の結果、当該部のパッキン接触面は大きく蛇行しており、パッキン上端がフランジ面下端よりも下に飛び出していた痕跡（漏えいパスが形成されている状態）が確認された。

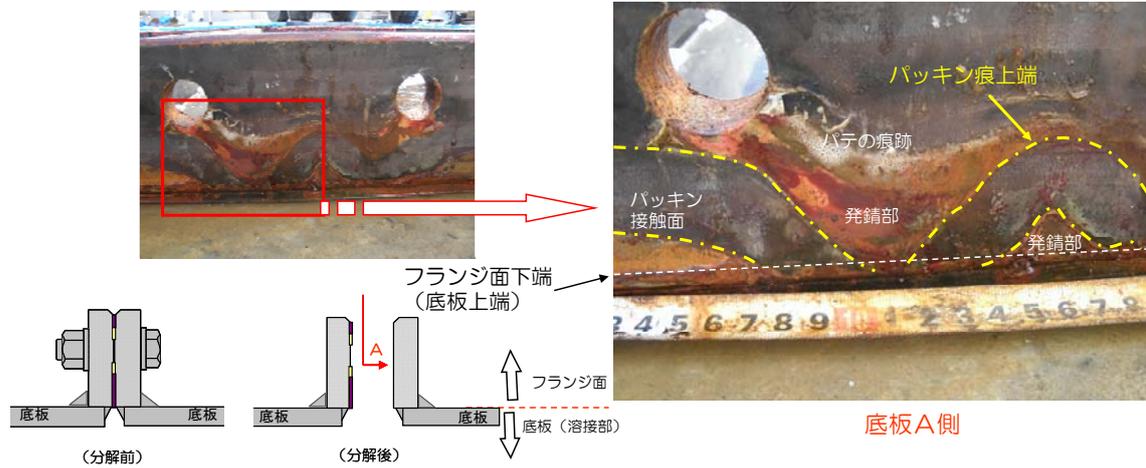
図10 調査結果⑧（漏えいパス観察結果）

漏えいパスについては、当該フランジ部上部のシーリング材除去後の底板局部バキューム試験ではフランジ上部からのムースの吸い込まれは確認されなかったこと、フランジ、ワッシャー、ボルトの間に隙間が確認されたこと、ボルト穴内のフランジ面に開口部が確認されたこと、タンク解体後のフランジ面の確認においてフランジ面からのパッキンの飛び出しが確認されていることから、フランジ、ワッシャー、ボルトの隙間からボルト穴を介して、パッキンが飛び出したフランジ面の開口部からタンク外にRO濃縮水が漏えいしたものと考える。

- フランジ面を確認した結果、漏えいパス部のパッキン接触面は大きく蛇行し、パッキン痕上端がフランジ面下端を突き抜けていることを確認。
- フランジ面のパテとパッキン痕上端間及びタンク底板外面側に発錆を確認。
- フランジ面及び底板外面の発錆は、パテとパッキン上端に発生した隙間に水が入り込み、底部に抜けたことで腐食が発生したものと考える。

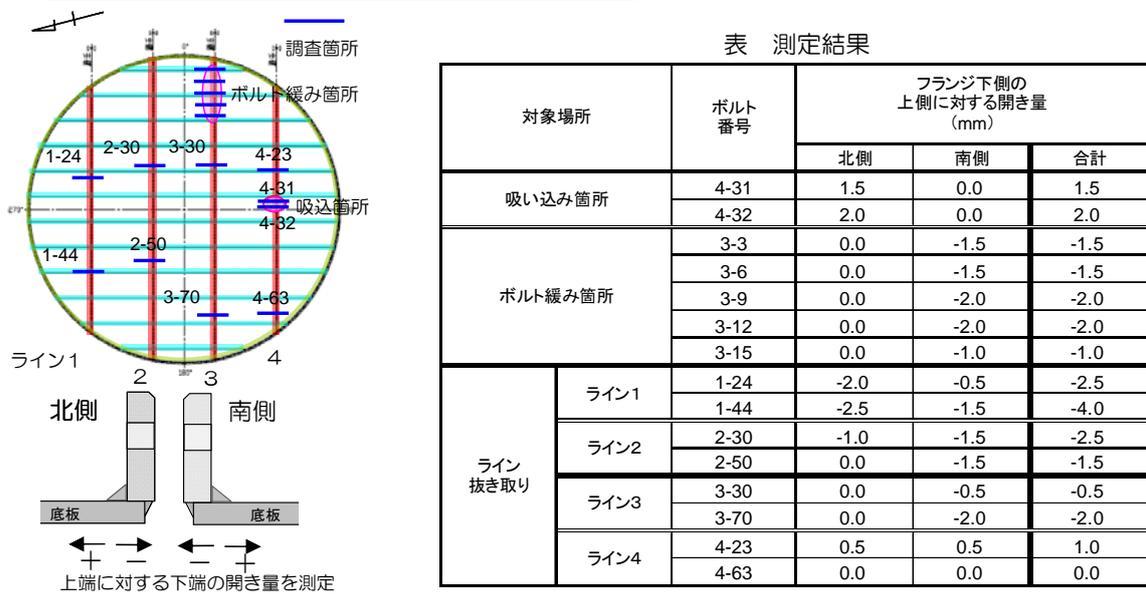
図11 調査結果⑨（底板フランジの開き測定結果）

タンク解体後の底板フランジの開き（上端に対する下端の開き）測定の結果、漏えいパスと考えられる箇所（ボルト2本）及び当該ラインのフランジ部において、フランジ下側の開きが確認されているものの、上端・下端の距離（約116mm）に対して軽微（1～2mm程度）なものであった。

- 漏洩箇所を含むフランジにおいて、フランジの開き（上端に対する下端の開き）を測定。
- 吸い込み箇所及びライン4において、フランジ下側の開きが確認されているものの、上端・下端の距離（約116mm）に対して軽微（1～2mm程度）。

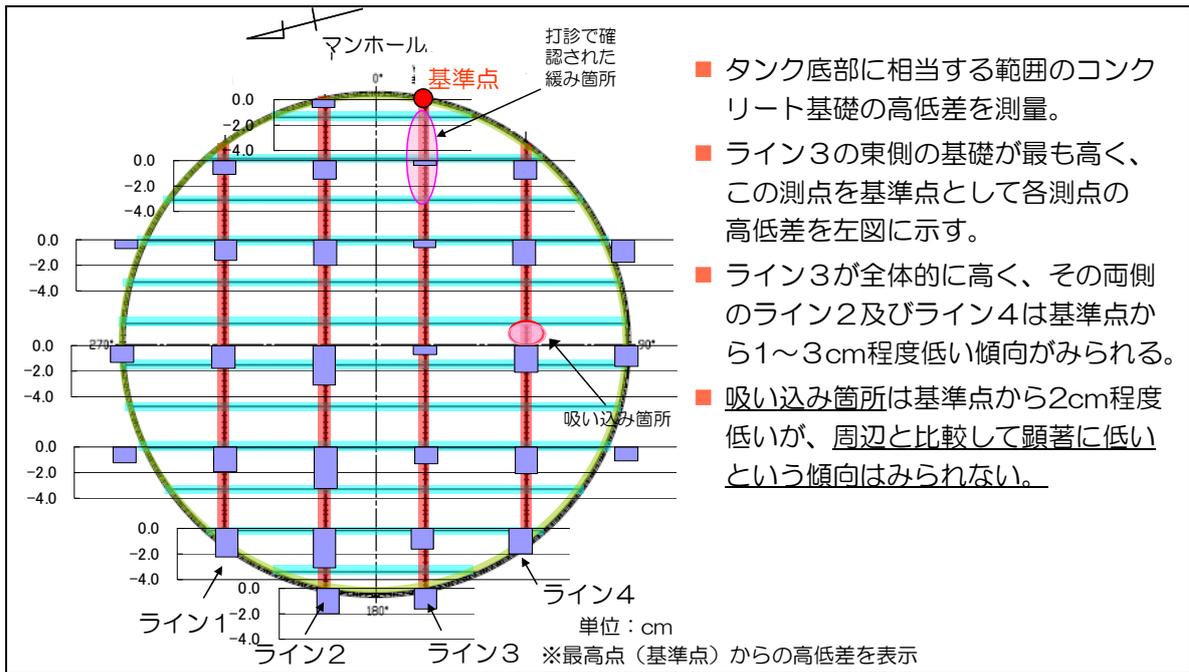
図12 調査結果⑩（コンクリート基礎高低差測定結果）

タンク解体後、タンクが設置されていた範囲について、コンクリート基礎の高低差の測量を行った。測量の結果、最も高い位置を基準に、最大で3cm程度の高低差が見られた。漏えいパスと考えられる箇所（ボルト2本）は、基準とした点より2cm程度低いが、周辺と比較して顕著に低いという傾向は見られなかった。

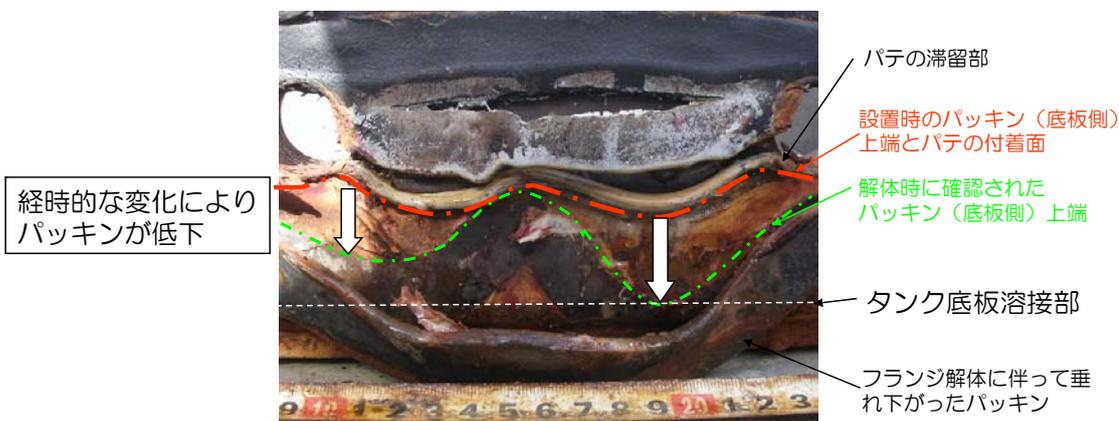
図1 漏えいパス形成過程の推察

漏えい箇所では、ボルト締め付け時にパッキンに軽微なうねりが生じていたところ、フランジの熱膨張・収縮の影響でパッキンを締め付けるボルト・トルクの低下が生じ、フランジ下端が開いていたことが重畳したために、タンク水圧に抗しきれずパッキンが下にずれタンク底部に飛び出すに至った可能性がある。

- 漏えい部のフランジ接合面におけるパテの残存状況から、ボルト締め付け時にパッキン（底板側）に若干うねりが生じた可能性はあるが、概ね水平に設置されていたと推定。
- なお、タンク設置時の水張試験において、水位に変化がないこと（漏えいがないこと）を確認。
- 最終的なパッキン（底板側）上端の痕から、ボルト締め付け時以降、気温変化等によるフランジの熱膨張、収縮とタンク水圧等により徐々に落下し、最終的に底部に抜けて開口に至ったものと推定。

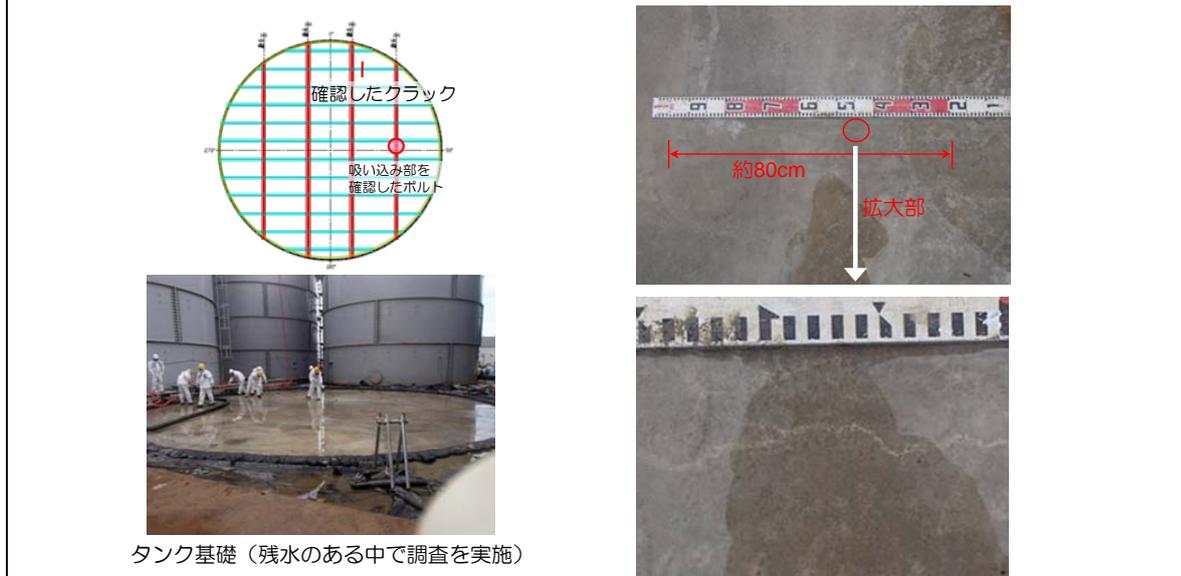
図1 コンクリート基礎の目視確認

タンク解体後のコンクリート基礎確認により微細なクラックを1箇所確認した(幅が0.03mm以下、長さ約80cmの密着した微細クラック)。しかし、当該タンク付近に溜まった雨水の水位低下傾向が見られていないこと、当該タンク直下2カ所のボーリングでは、堰外で確認された水溜まりエリアに近い箇所(D-2)の地表面付近のみ汚染が確認されており、タンク底部から浸透した場合に発生が予想される放射状の広がりが見られないことから、この汚染は、堰外に漏えいした汚染水が回り込んだ影響と考えられる。よって、コンクリート基礎から地中への浸透は無いと推定する。

- タンク底部解体後に若干の残水（水深数mm）がある状況の中、コンクリート基礎の調査を実施した結果、非常に微細で、かつ密着したクラック（幅0.03mm以下、長さ約80cm）を1箇所確認
- なお、当該タンク付近の溜まった雨水の水位が低下する傾向はみられていない
