発電用原子炉施設故障等報告書

平成26年 6月30日

東京電力株式会社

福島第一原子力発電所
淡水化装置処理水移送配管ダブルストレーナ
差圧指示計からの漏えいについて

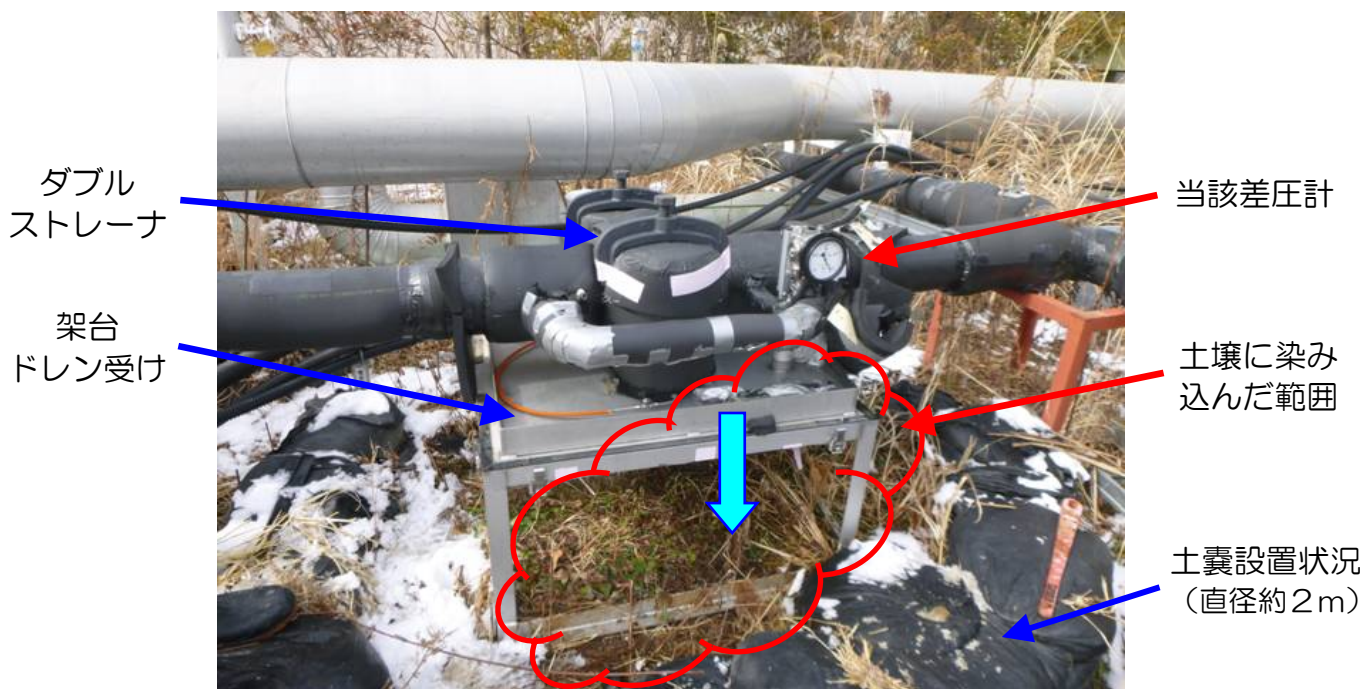
現場状況写真

漏えい発見時は、漏えいした水が架台ドレン受けより溢水し、土壌に染み込んでいた。
 (漏えい確認のためにアクリルカバー及び保温材は取り外した状態)

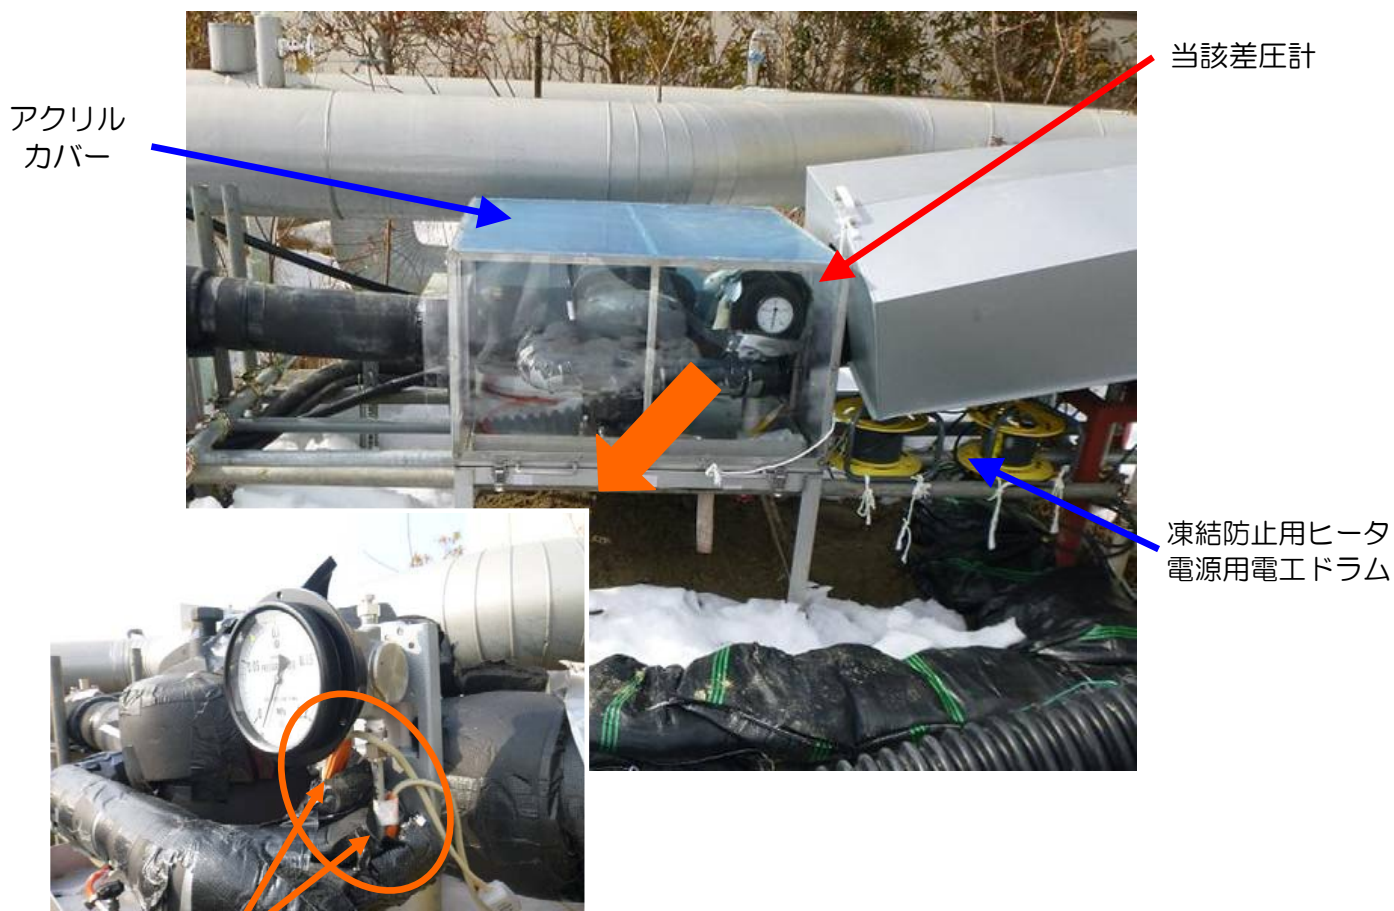
当該差圧計計装配管への凍結防止用ヒータ取り付け状況

凍結防止用ヒータ（写真は当該差圧計本体への保温及び亚克力カバー取付前の状態）

(1) 当該差圧計計装配管への凍結防止用ヒータ取り付け

当該差圧計について、アクリルカバー及び保温材を取り外して状況を確認したところ、ボンネットフランジからOリングがはみ出している状態であったこと、及び事象発生当日は外気温が低い状態であったことから、外気温の低下に伴う凍結によってボンネットフランジから漏えいした可能性があると考え、念のため、平成26年2月6日21時00分頃に当該差圧計の計装配管に凍結防止用のヒータを取り付けた。

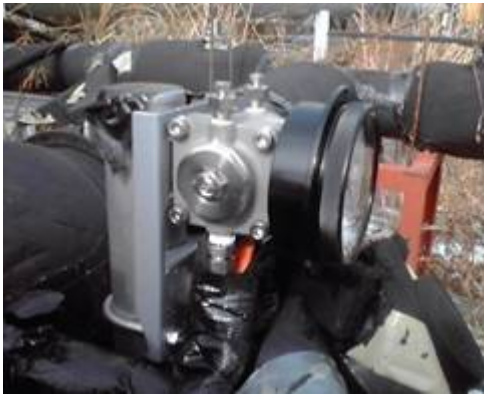
当該差圧計の外観確認結果

事象発生当日に当該差圧計の外観を確認した結果、ボンネットフランジに変形(膨らみ)が見られること、及びボンネットフランジに使用しているOリングがフランジの外側にはみ出していることを確認した。

当該差圧計の外観状況
※計器外側に破損を引き起こしたような形跡（傷・劣化等）なし

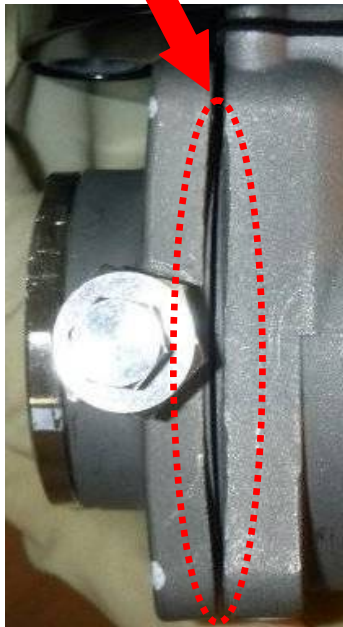
ボンネットフランジ状況（上部）
※フランジに若干の膨らみ、Oリングがフランジの外側にはみ出した状態

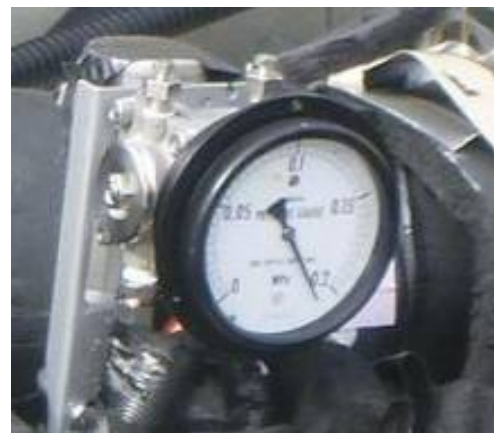
また、当該差圧計の指示値について、漏えい発生時には指針が振りきれた状態であった。なお、当該差圧計の外側に破損を引き起こしたような形跡は確認されなかった。

漏えい発生時の当該差圧計指示値
※指針が振りきれた状態

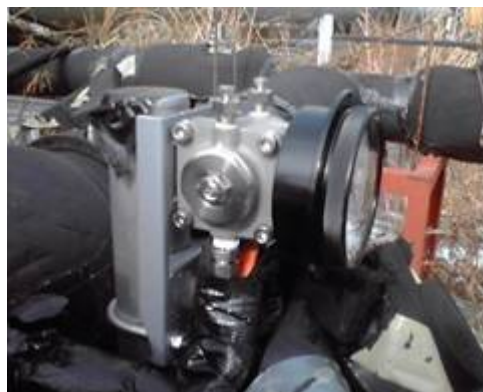
■当該差圧計全体

- ・計器外側に外力が加わったことによる傷等や腐食による劣化等の異常なし

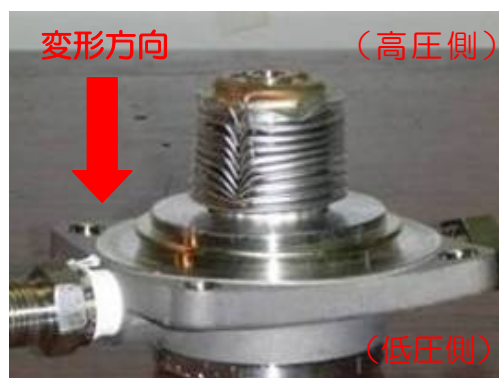
■ボンネットフランジ、ダイヤフラムベローズ

- ・ボンネットフランジに外側方向への変形あり
- ・ダイヤフラムベローズに高圧側から低圧側方向への変形あり

※計器内部（高圧側）に何らかの過大な圧力が加わったことにより変形したと推定

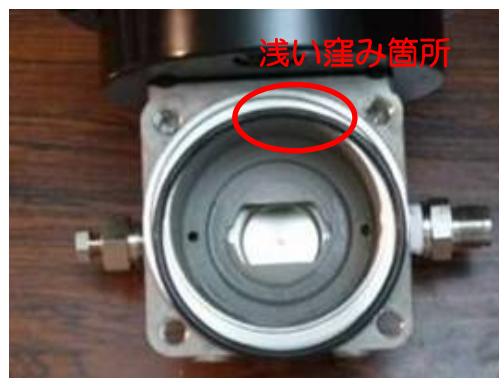
■ボンネットフランジシール部

- ・Oリングにはシール部からはみ出した際に生じたと思われる浅い窪みあり
- ・シール部の溝及びOリングには傷や異物噛み込み等の異常なし
- ・Oリングに脆化等による劣化なし

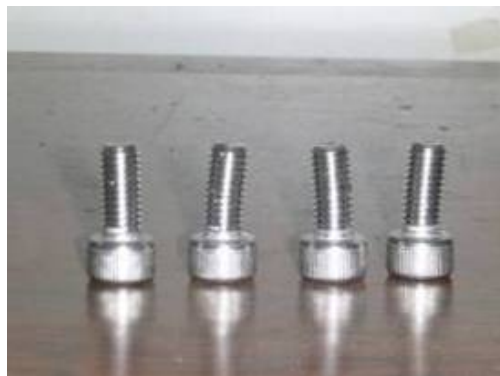
■ボンネットフランジボルト

- ・ボルトの曲がり及び締め付けの緩みあり

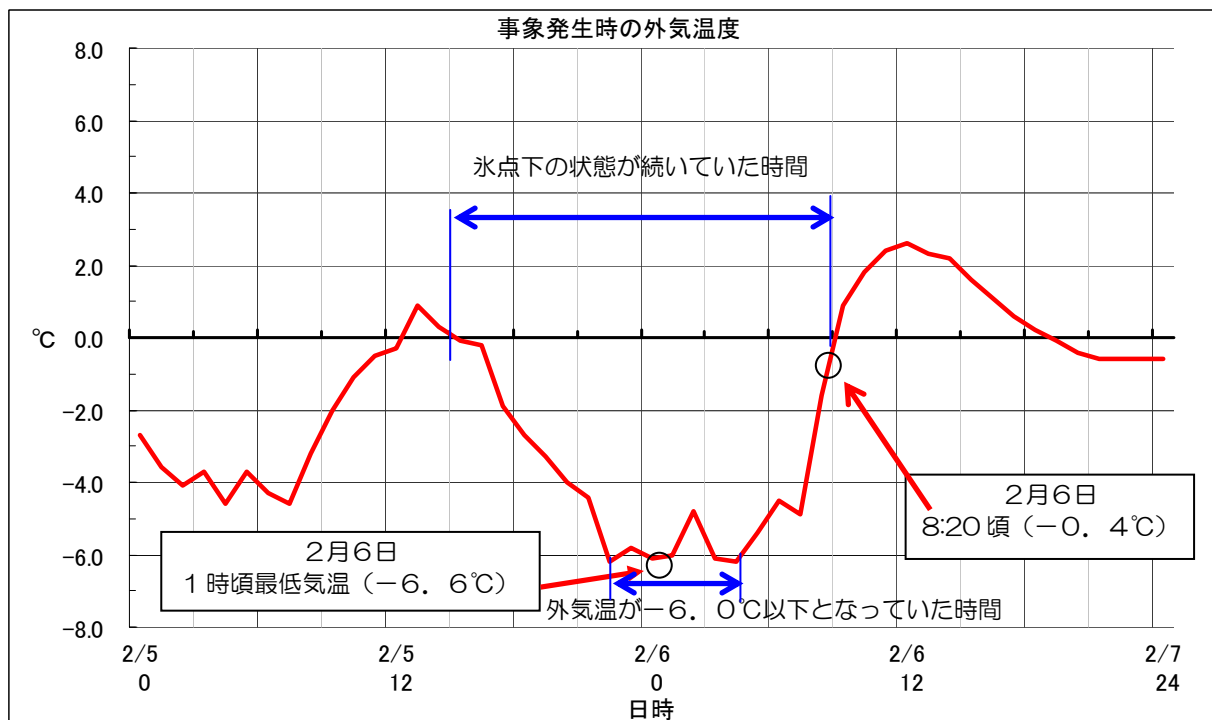
- ・漏えいが発生した平成26年2月6日8時20分頃の外気温は -0.4°C であった。
- ・事象発生前の2月5日15時頃から2月6日9時頃にかけて、外気温が氷点下となる状態が続いていた。
- ・特に2月5日22時頃から2月6日4時頃にかけては、外気温が -6.0°C 以下となっていた時間が長く、2月6日1時頃には当日の最低気温である -6.6°C を記録していた。

事象発生前の前日22時頃から当日4時頃にかけて、外気温が -6.0°C 以下となる低気温の状態が長時間続いたことにより、当該差圧計の保温材内側においても温度が低い状態が継続し、ボンネットを介して外気と接している計器内部流体(高圧側)が凍結したものと推定した。

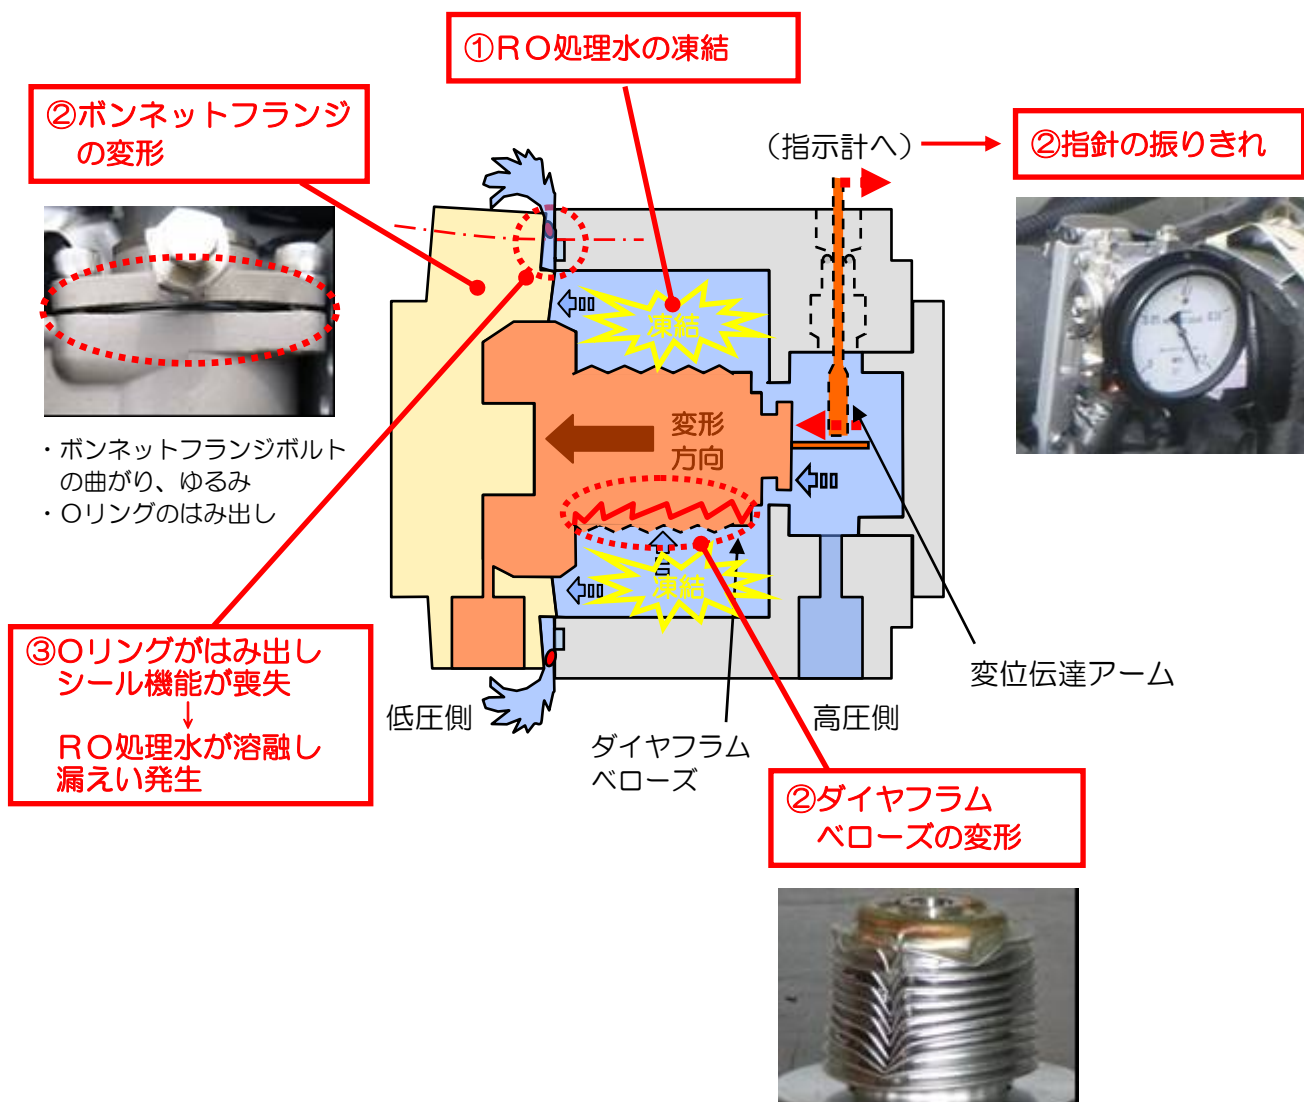
当該差圧計からの漏えい発生メカニズム

- ①事象発生時は、前日22時頃から当日4時頃にかけて外気温が -6.0°C 以下となる状態が長時間続いたことにより、当該差圧計の保温材内側においても温度が低い状態が継続したため、ボンネットを介して外気と接している計器内部（高圧側）に内包されていたRO処理水が凍結して、水の体積が膨張した。
- ②水の体積が膨張したことにより、計器内部（高圧側）に過大な圧力が加わり、ボンネットフランジ及びダイヤフラムベローズが低圧側に変形するとともに、ダイヤフラムベローズが収縮し、当該差圧計の指針が振りきれた。
また、ボンネットフランジが変形したことにより、ボンネットフランジボルトに曲がり及び締め付けのゆるみが生じるとともに、シール部リングが外側に押されてはみ出した状態となった。
- ③Oリングがシール部からはみ出したことでシール機能が喪失し、その後、外気温の上昇によって凍結したRO処理水が溶融して、シール部から漏えいした。
