電気事故の報告について

電気関係事故報告

1.	件名：高圧受電盤内のケーブル端末作業における感電負傷事故
2.	報告事業者 1) 事業者名（電気工作物の設置者名）：東京電力株式会社 2) 住所：東京都千代田区内幸町1丁目1番3号
3.	発生日時：平成26年9月30日（火）午前8時26分頃
4.	事故発生の電気工作物（設置場所、使用電圧）：新事務棟 高圧受変電設備 （設置場所：福島第一原子力発電所、使用電圧：6.9kV）

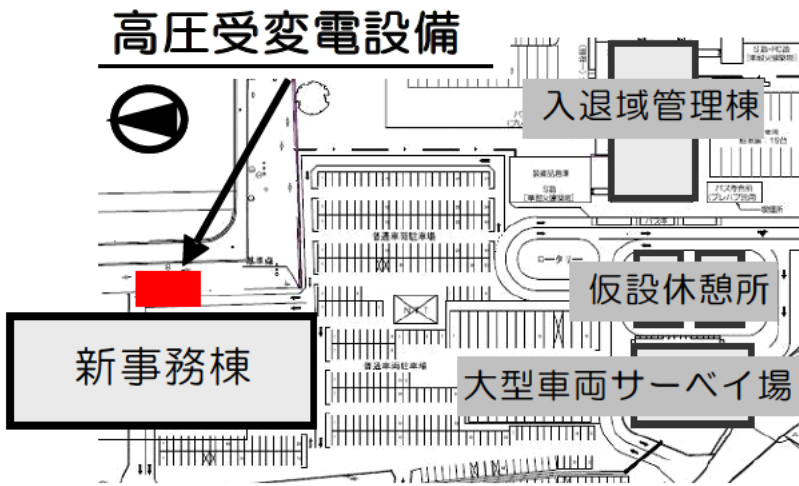
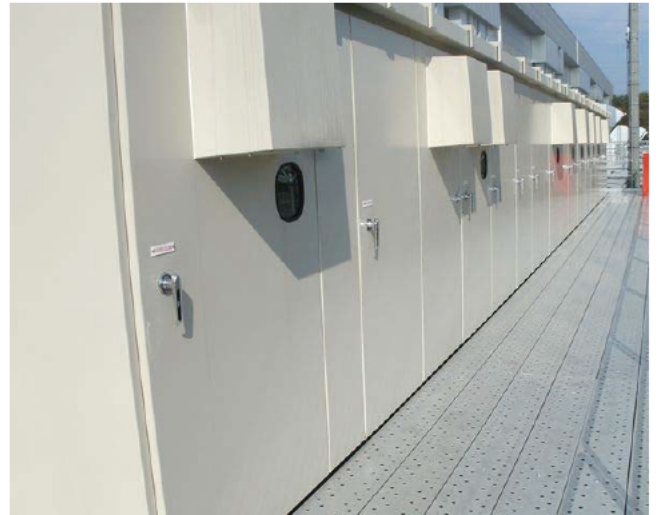
（1）新事務棟高圧受変電設備（全体写真）

5.	状況： <ul style="list-style-type: none"> ● 平成26年9月30日、被災者^{*1}は、全体朝礼およびTBM-KYの実施を終えた7時00分頃に作業現場である福島第一原子力発電所構外にある東京電力社員用の事務所（以下、「新事務棟」という。）に共同作業者と二人で向かった。 ● 7時55分頃、被災者は、新事務棟脇に設置されている高圧受電盤の中に入り、高圧電源ケーブル（以下、「当該ケーブル」という。）の端末処理作業^{*2}に着手した。被災者は、端末処理の準備として高圧受電盤内において当該ケーブルを回して相順を合わせる作業を行っていたところ、8時26分頃、充電部に体が接触したことにより感電した。その際、共同作業者は、被災者に意識があることを確認した。 ● なお、被災者が充電部へ接触した際に地絡が発生し、高圧受電盤内の受電遮断器が動作（トリップ）したことにより、電源供給先である新事務棟が停電した。 ● 共同作業者は、被災者が感電した旨を、新事務棟が停電したために建物の周囲を確認していた東京電力社員（以下、「当社社員」という。）に伝えた。 ● 8時32分頃、当社社員は、直ちに救急車を要請するとともに、福島第一原子力発電所構内にある救急医療室に連絡した。その後、被災者を救急医療室に搬送し心電図検査を行ったが、異常は確認されなかった。 ● 9時18分頃、被災者を救急車によりいわき市立総合磐城共立病院に搬送した。その後、医師の診察により入院が必要であると診断された。 <p>※1 被災者・・・元請会社の二次協力会社社員</p> <p>※2 端末処理作業・・・新事務棟の電源用に新設した高圧受変電設備は、2回線受電構成（本線・予備線）としており、既に予備線側は受電状態となっていた。当日の端末処理作業は、未接続であった当該ケーブル（本線側のケーブル）を接続するための作業であった。</p> <p>当該の高圧受電盤は、予備線側から本線側へ逆圧がかかる構造となっており、盤内には充電部が存在していた。</p> <p>なお、当該の高圧受電盤の中には、高電圧危険表示アクリル板が取り付けられていたが、盤内にて作業するにあたり支障があるため、平成26年9月25日の当該ケーブル引き込み作業の段階で取外していた。</p> <p>【参考】</p> <p><被災者の装備> 作業服、ヘルメット、一般靴、一般作業手袋、サージカルマスク</p> <p>【補足資料】</p> <p>(1) 新事務棟高圧受変電設備（全体写真／盤構成図）</p> <p>(2) 新事務棟高圧受変電設備（単線結線図／盤構造図）</p> <p>(3) 高圧ケーブル端末処理に伴う相順合わせ作業（再現写真）</p>

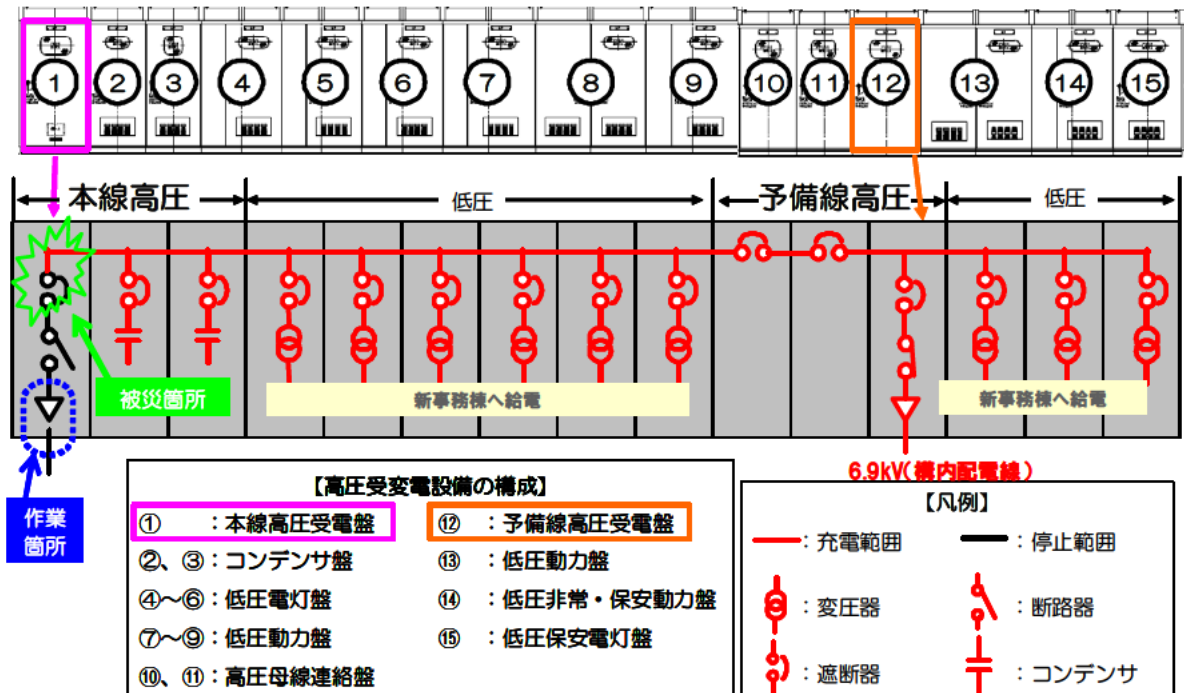
（2）新事務棟高圧受変電設備（構成図）

- 工事主管箇所は、新事務棟高圧受変電設備の設備管理箇所と工事範囲を調整し、高圧受電盤への当該ケーブル引き込み・接続作業のみを実施していた。（背景）
- 当社工事監理員は、「予備線の受電立会時に予備線側の高圧受電盤と本線側の高圧受電盤が離れており、新事務棟が部分運用であることから当該設備の充電範囲も部分的であるとの思い込み」や、「当所では2系統で受電する電源設備においては、受電盤が電氣的に分離されていることが多いため、予備線は受電していることは認識していたものの、本線側は今回の工事によって受電されるとの思い込み」から当該受電盤には充電部がないと誤認識（誤解）した。
- また、元請会社工事担当者および被災者は、新規に設置中の盤であり、現場調査の際に受電ケーブルが未接続であることを確認したことから、高圧受電盤内には充電部が無いと思い込んだ。
- 今回の感電負傷事故は、このような思い込みから、当社工事監理員においては、図面等を用いての充電範囲の確認、充電部近接作業に対する安全処置（停電）を実施しなかったこと、また元請会社工事担当者および被災者においては、作業区画および養生等の指示や実施、作業着手前の検電を実施しなかったことが原因である。
- なお、作業管理マニュアルに基づく設備管理箇所の工事主管箇所に対する安全対策（処置）等の審査ならびに作業許可を行うルールは、充電部ではないとの思い込みを払拭する機会と成り得たが本設備はマニュアルの適用対象外であった。

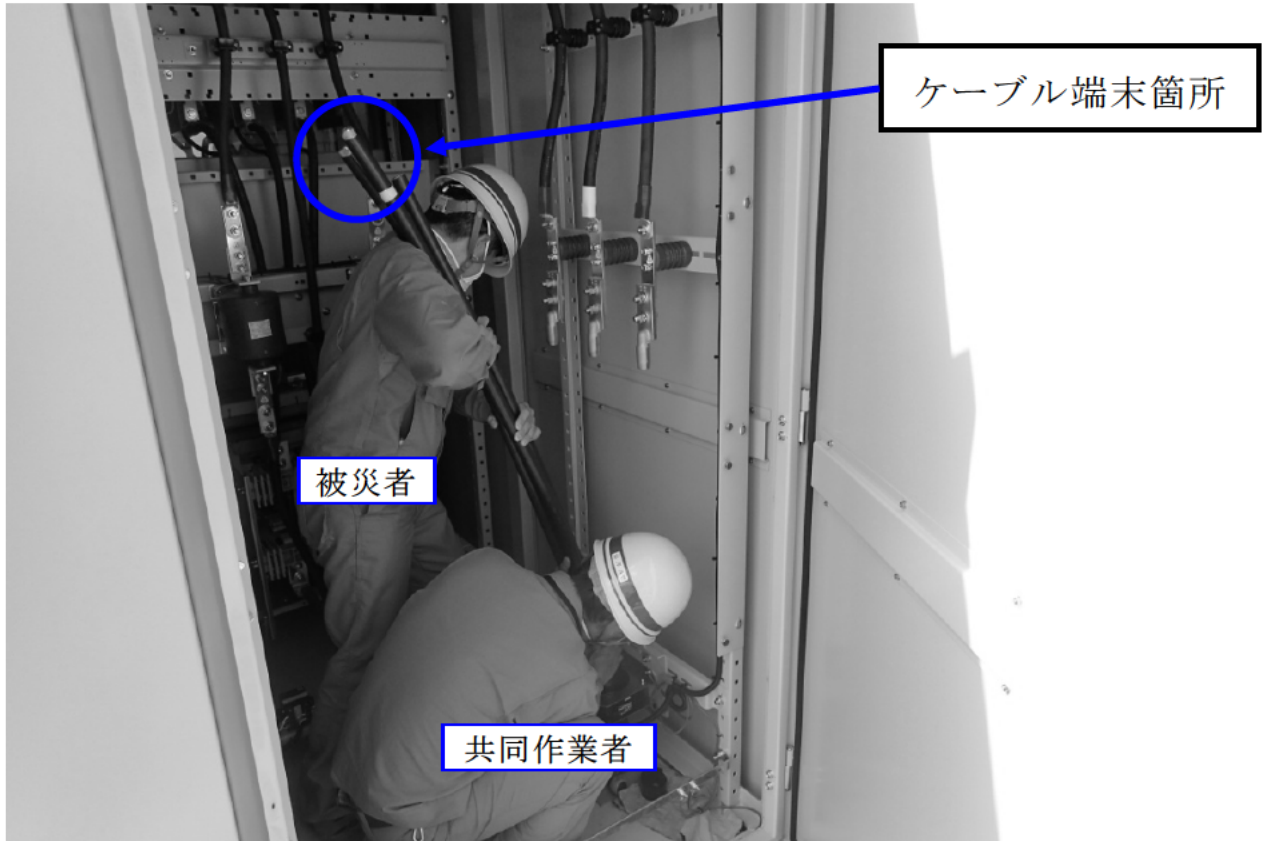
高圧ケーブル端末処理に伴う相順合わせ作業（再現写真）

今回の感電負傷事故については、直接的には、充電部近接作業であるにも拘わらず安全対策や検電を実施せずに作業を行ったことが原因であるが、当社工事監理員をはじめとする工事関係者全員が当該の高圧受電盤に充電部は無いと思い込み、その思い込みのまま作業が進んだことが根本原因（背後要因）であったことから、これらを踏まえ以下の再発防止対策を講じることとした。

- ① 適切な安全処置（原則、活線作業の禁止）の実施、現場調査、図面等による充電・停止範囲の確認および作業前の確実な検電の実施等について、電気業務の運営手引きを文書化し電気作業に従事する社内関係者および元請会社（協力会社を含む）へ指導・周知。
- ② 検電の徹底（既設盤、新設盤に限らず、電源盤は全て元請会社工事担当者立会いによる検電を実施）。
