発電用原子炉施設故障等報告書

福島第一原子力発電所
汚染水処理設備淡水化装置（逆浸透膜装置）
RO-3からの漏えいについて

平成26年10月 補正

1. 件名
福島第一原子力発電所
汚染水処理設備淡水化装置（逆浸透膜装置）RO-3からの漏えいについて

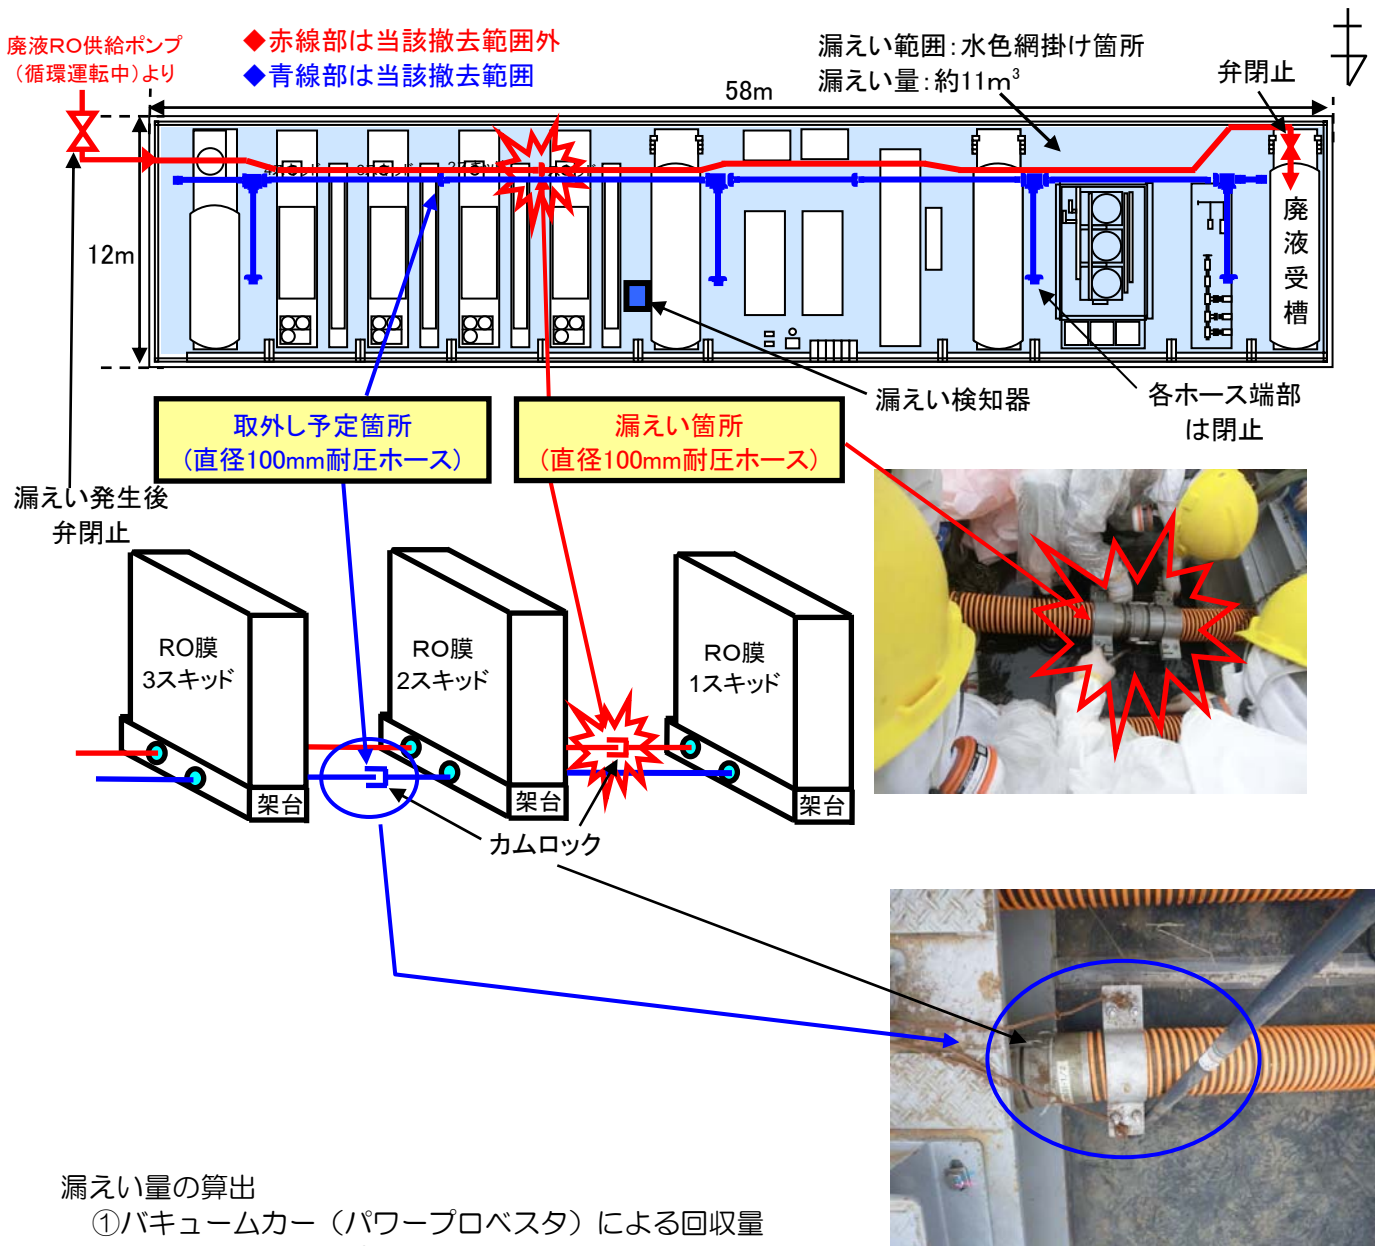
RO-3ジャバラハウス内の漏えい状況および漏えい量

漏えい状況について確認したところ、漏えい水はジャバラハウス内の全域（約60m×約12m）まで漏えいは拡大していたが、ジャバラハウスに設置された二重の堰（内側堰の高さ約15cm、外側堰の高さ約30cm）のうち、内側の堰内に留まっており、ジャバラハウスの外へ拡大していないことを確認した。

ジャバラハウスに設置した堰内に溜まった水については、10月9日16時頃から10月11日13時頃にかけて廃液供給タンクや吸着マット等に回収し、その回収結果から漏えい量は約 11m^3 であると判断した。

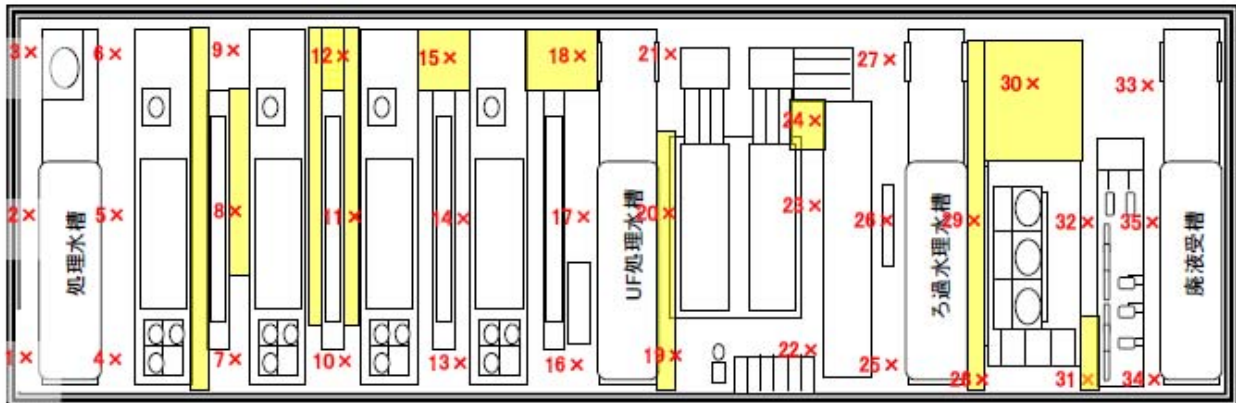
【RO-3】新設蛇腹ハウス

また、漏えいのあったジャバラハウス全域については、10月10日から10月15日にかけて除染を行った。

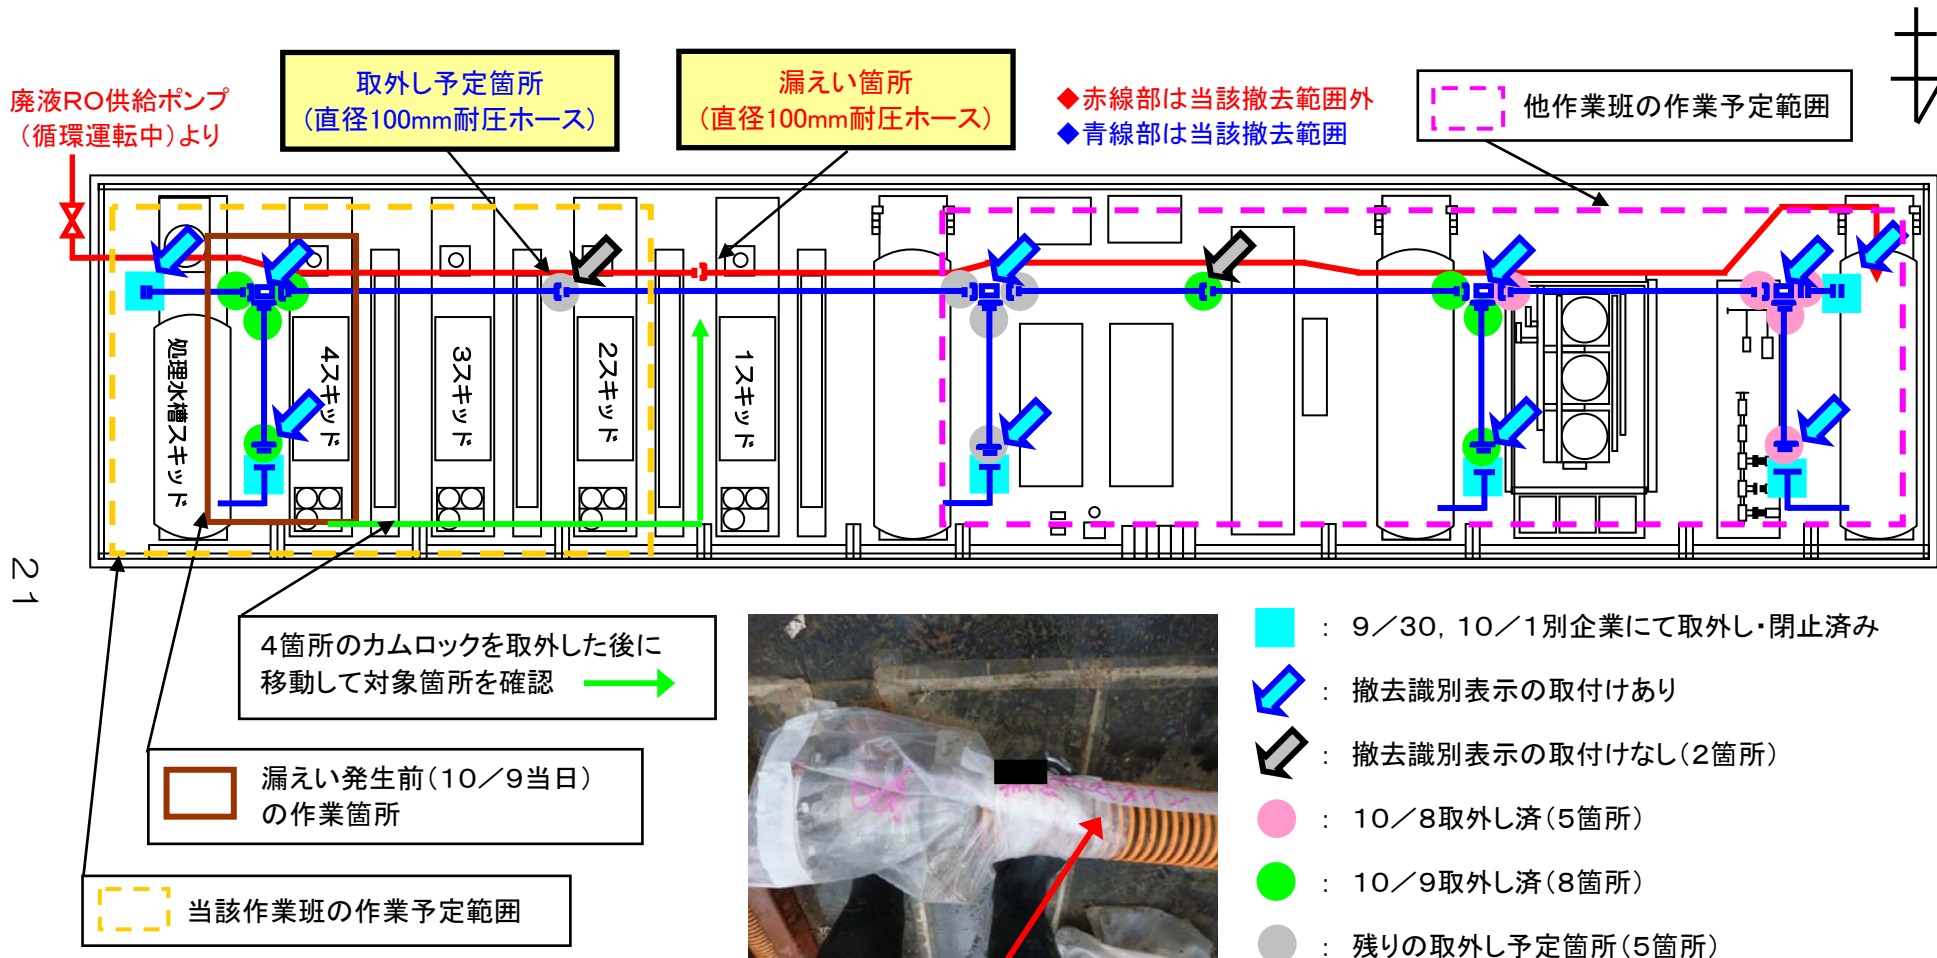
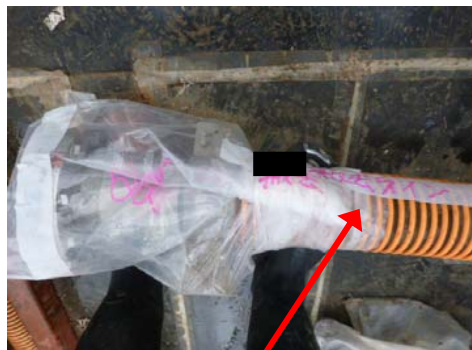
PE管化工事の耐圧ホース撤去作業におけるカムロック取外し状況

- a. 取り外し対象の識別標示不備と誤認識
 - ①取り外し対象のカムロックに識別標示がなかった。
 - ②作業班長Bは、当該カムロックを、取り外し対象のカムロックと思い込み取り外した。
- b. 当該カムロックのラインに対する安全処置不十分
廃液移送ラインがインサービス（加圧）されていた。

- a. 識別標示の不備
取り外し対象のカムロックに識別標示がされていなかったこと、また、当該カムロックを取り外し対象と思い込んだ背景について、当社工事監理員及び協力企業A社へ聞き取りを行った。
 - ①当社工事監理員は、協力企業A社が実施する当該作業において、協力企業B社が耐圧ホースの撤去範囲を明確化する目的で実施した識別標示が、取り外し対象のカムロックにはついていなかったものの、取り外し対象ラインにはついていたことから、標示を流用できると考えた。

- ②工事担当者 A は、二本の耐圧ホースが並行し、且つROスキッドが障害となり現場全体を視認できず、ラインを誤認識し易い状況であったが、識別標示がされている同一ラインをたどっていけば識別標示がない取り外し対象のカムロックについても確認できると考えた。
- ③作業班長 B は、事前に取り外し対象のカムロックを確認していたものの、RO装置スキッドナンバーの表示が小さく見つらなかったために、RO装置スキッドと取り外し対象のカムロックの位置関係を正確に把握していなかった。

- : 9/30, 10/1別企業にて取外し・閉止済み
- ➡ : 撤去識別表示の取付けあり
- ➡ : 撤去識別表示の取付けなし(2箇所)
- : 10/8取外し済(5箇所)
- : 10/9取外し済(8箇所)
- : 残りの取外し予定箇所(5箇所)

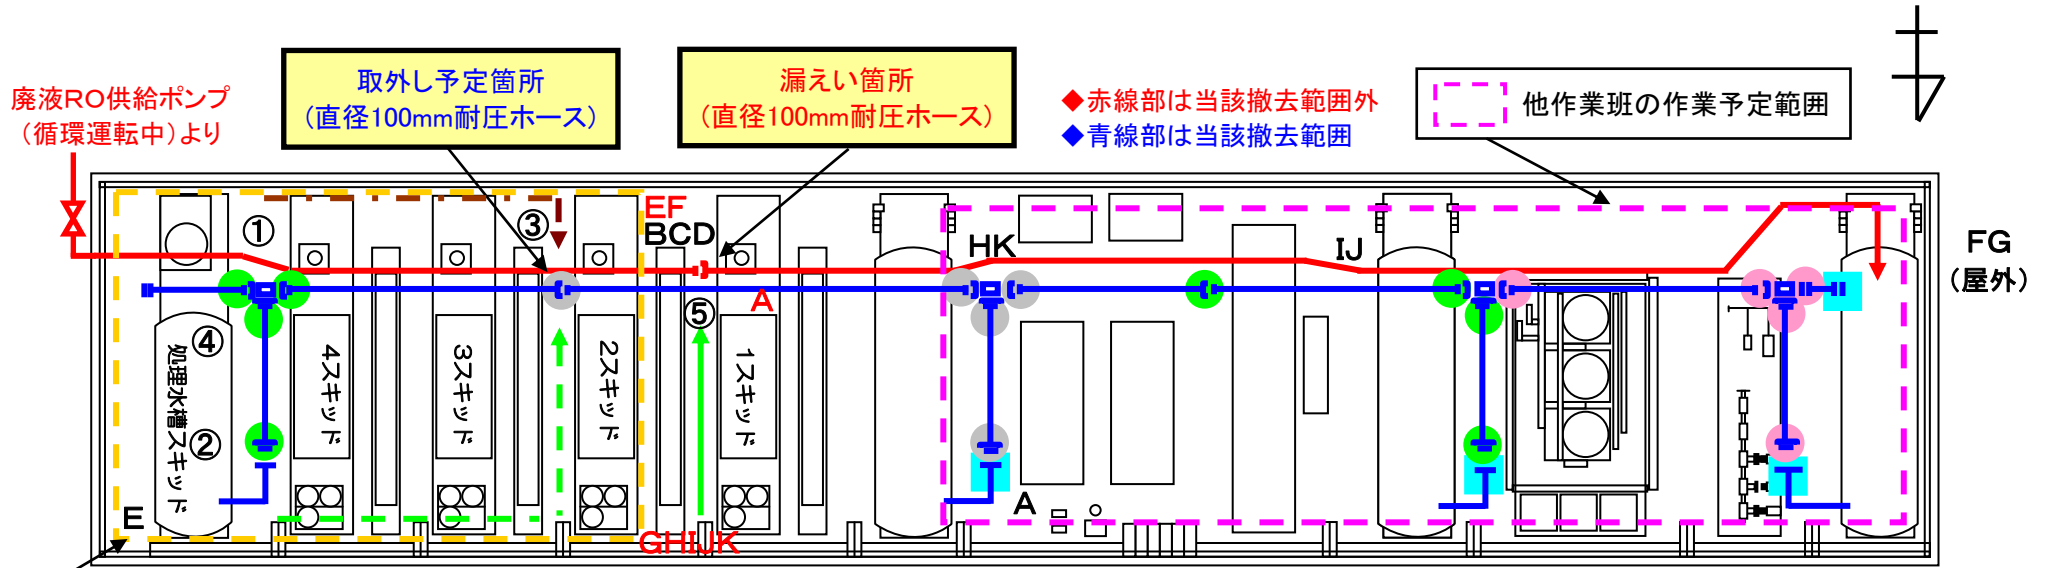
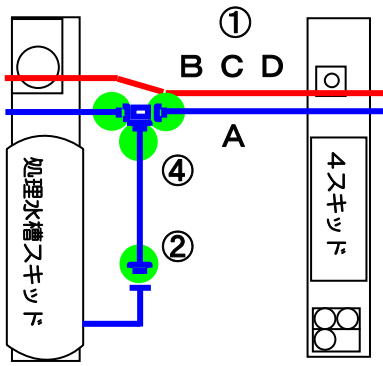
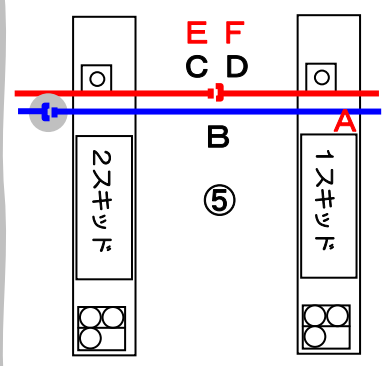
漏えい発生前後の現場作業状況および配置状況

- a. 作業班長B、作業員C・Dは、RO-3のNo. 1スキッドとNo. 2スキッドの間にある当該カムロックを取り外し対象のカムロックと思い込み、取り外し作業を開始したところ、10月9日9時35分頃に漏えいが発生した。
作業班長B、作業員C・Dは、漏えいを止めるために当該カムロックの復旧作業を試みるとともに、別の作業に従事していた作業員に応援を求めた。
- b. 工事担当者Aは、別の作業確認を実施後、東側に戻ろうとした際、ジャバラハウス内に水が溜まっているのに気づいたことから、東側で作業していた場所へ移動し、当該カムロックより水が漏えいしていることを確認した。
- c. 作業員E・Fは、ジャバラハウス内や周辺で別の作業に従事していたが、工事担当者A、作業班長B、作業員C・Dの応援に駆けつけて、水の漏えいを止めるために当該カムロックの復旧を試みたが、廃液供給ポンプが循環運転中であったことから、水圧により、当該カムロックの復旧作業はできなかった。
また、作業員E・Fの他に別の作業に従事していた作業員G・H・I・J・Kも応援に駆けつけ、北側通路付近で待機した。
- d. 委託運転員は、同日9時55分に廃液供給ポンプを手動で停止した。
- e. 運転管理担当者は、同日10時15分頃にRO-3汚染水入口弁を閉操作したことにより、RO-3に汚染水を供給するラインの水圧はなくなった。
- f. 作業班長B、作業員C・Dは、同日10時30分頃に当該カムロックを仮復旧した。
- g. 仮復旧した当該カムロックから微少漏えいが継続したため、同日10時45分頃、一旦当該カムロックを取り外してパッキンを挿入し、当該カムロックを本復旧した結果、同日10時50分に漏えいが停止したことを確認した。

- ① 現場KYを実施後、工事担当者Aから作業班長B、作業員C・Dに撤去対象の耐圧ホース、取外し対象カムロックの説明を実施。
- ② 仮設ポンプにより撤去対象ホース内残水の水抜き作業を実施。
- ③ 作業班長Bが、離れた場所にある取り外し対象カムロック1箇所を確認。
- ④ カムロック3箇所の取外し作業を実施。作業終了後、作業班長B、作業員C・Dは北側通路を通過して次の作業場所（漏えい発生箇所）に移動したが、工事担当者Aは別の作業状況を確認するために別行動。
- ⑤ カムロックの取外し作業を開始したところ、漏えいが発生。漏えい発生後、工事担当者A、応援者（他班の作業員）E・Fは復旧作業を応援。また、応援者G~Kは漏えい箇所の北側通路で待機。

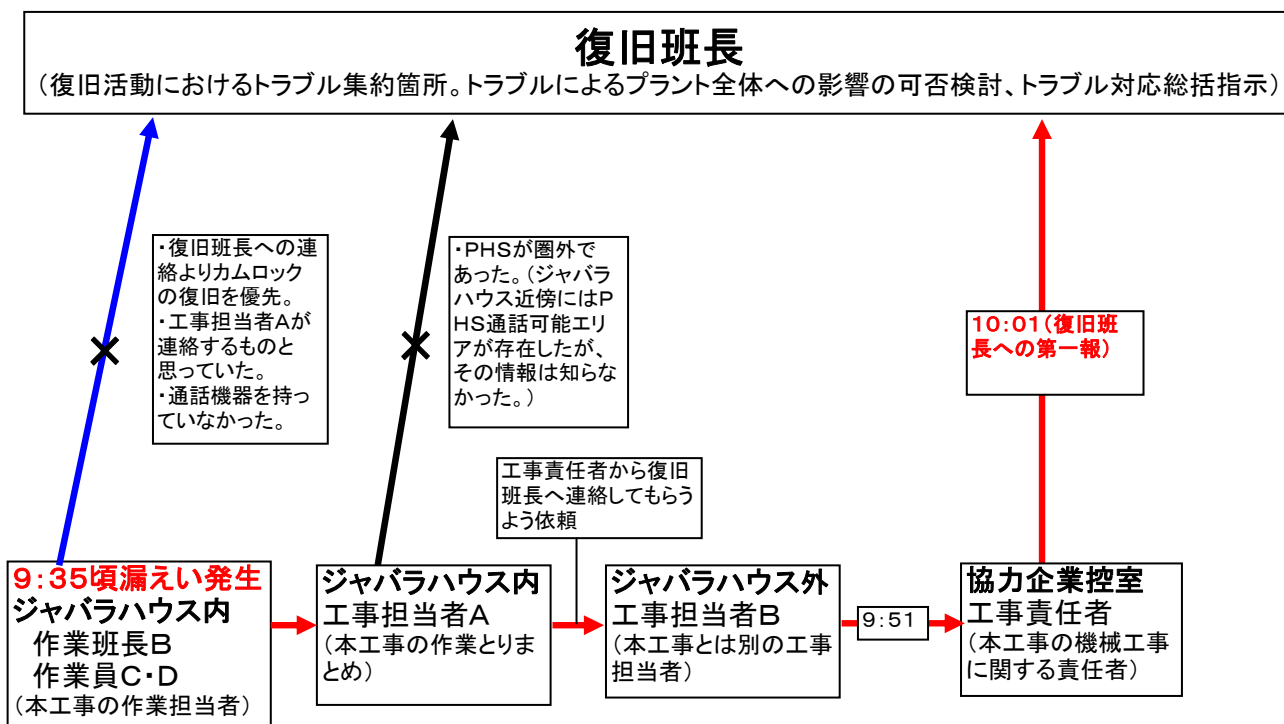
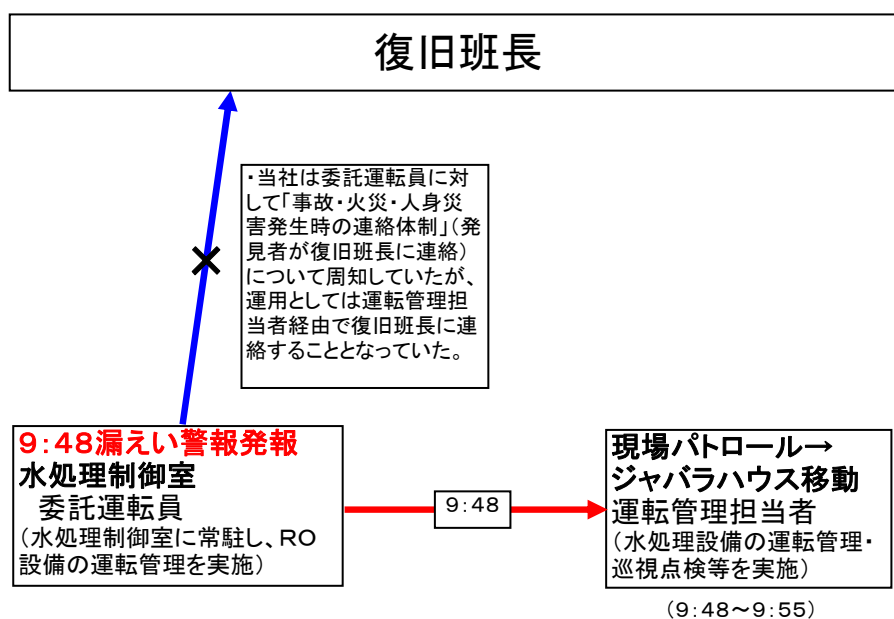
漏えい発生後の復旧班長への連絡状況

- ①作業班長 B 及び作業員 C・D は、事象発生当時、当該カムロックを外した際、漏えいによる影響が大きくなるよう当該カムロックの復旧を優先したことから復旧班長に連絡しなかった。
- ②工事担当者 A は、漏えいしたエリアが PHS の通話圏外であったため、復旧班長に自ら直接連絡することができなかった。
- ③委託運転員は、漏えい検知警報の発報を確認したが、直接、復旧班長に連絡しなかった。

- ①作業班長 B 及び作業員 C・D は、緊急時の連絡は工事担当者 A が連絡をするものと思っていた。
- ②工事担当者 A は、PHS を所持していたが、漏えいが発生したエリアが通話圏外であったため、急遽、ジャバラハウス外で携帯電話を所持していた工事担当者 B に、工事責任者から復旧班長へ連絡してもらうよう依頼した。協力企業 A 社では、緊急時の連絡体制（発見者が復旧班長に連絡）は周知されていたが、徹底されず、社内への連絡が優先された。
- ③工事担当者 A は、ジャバラハウス近傍には PHS 通話可能エリアが存在したが、この情報については知らなかった。
- ④当社は、ジャバラハウス近傍における PHS 通話可能エリアについて、社員向けに周知は行っていたが、協力企業への周知は十分に行っていなかった。
- ⑤当社は、委託運転員に対して、「事故・火災・人身災害発生時の連絡体制」（発見
