# 発電用原子炉施設故障等報告書

東京電力株式会社

件名	福島第一原子力発電所 プロセス主建屋内滞留水の焼却工作室建屋内への流入について
事象発生の日時	平成 26 年 4 月 1 3 日 2 2 時 1 5 分 (福島第一規則第 18 条第 1 2 号に該当すると判断した日時)
事象発生の場所	福島第一原子力発電所
事象発生の発電用原子炉施設名	汚染水処理設備等 焼却工作室建屋
事象の状況	<p>1. 事象発生時の状況</p> <p>平成 26 年 4 月 1 0 日、サイトバンカ建屋内の滞留水についてプロセス主建屋への移送を実施した。</p> <p>4 月 1 1 日、各建屋の滞留水の水位監視を行っている当社社員が、関連する移送がないにもかかわらず、プロセス主建屋水位が低下していること、また、サイトバンカ建屋水位が上昇していることを確認した。</p> <p>このため、4 月 1 2 日に関係箇所へ上記の情報提供を行うとともに、原因調査を開始したところ、4 月 1 3 日に実施した現場調査において、以下の移送ポンプ（通常時に滞留水の移送に使用していない移送ラインのポンプ）が運転中であることを確認した。</p> <ul style="list-style-type: none"> <li>・プロセス主建屋からサイトバンカ建屋へ移送するポンプ（1 台）</li> <li>・プロセス主建屋から焼却工作室建屋へ移送するポンプ（1 台）</li> <li>・焼却工作室建屋からプロセス主建屋へ移送するポンプ（2 台）</li> </ul> <p style="margin-left: 2em;">焼却工作室建屋は焼却建屋と工作建屋に分かれており、各々の建屋にプロセス主建屋からの滞留水移送ラインが設置してある。なお、焼却建屋と工作建屋間は壁で仕切られているが、建屋間を移動するための扉が各階に 1 箇所設置してある。</p> <p>また、移送ラインに設置されている移送先の切り換えに使用する手動弁の状態を確認したところ、以下のような状態であった。</p> <ul style="list-style-type: none"> <li>・プロセス主建屋からサイトバンカ建屋へ移送するポンプ出口の手動弁（2 個）が開状態</li> <li>・プロセス主建屋から焼却建屋へ移送するポンプ出口の手動弁（3 個）が開状態</li> <li>・プロセス主建屋から工作建屋へ移送するポンプ出口の手動弁（1 個）が閉状態</li> <li>・焼却建屋からプロセス主建屋へ移送するポンプ出口の手動弁（2 個）が開状態</li> <li>・工作建屋からプロセス主建屋へ移送するポンプ出口の手動弁（2 個）が閉状態</li> </ul> <p>上記の状態は、プロセス主建屋からサイトバンカ建屋および焼却建

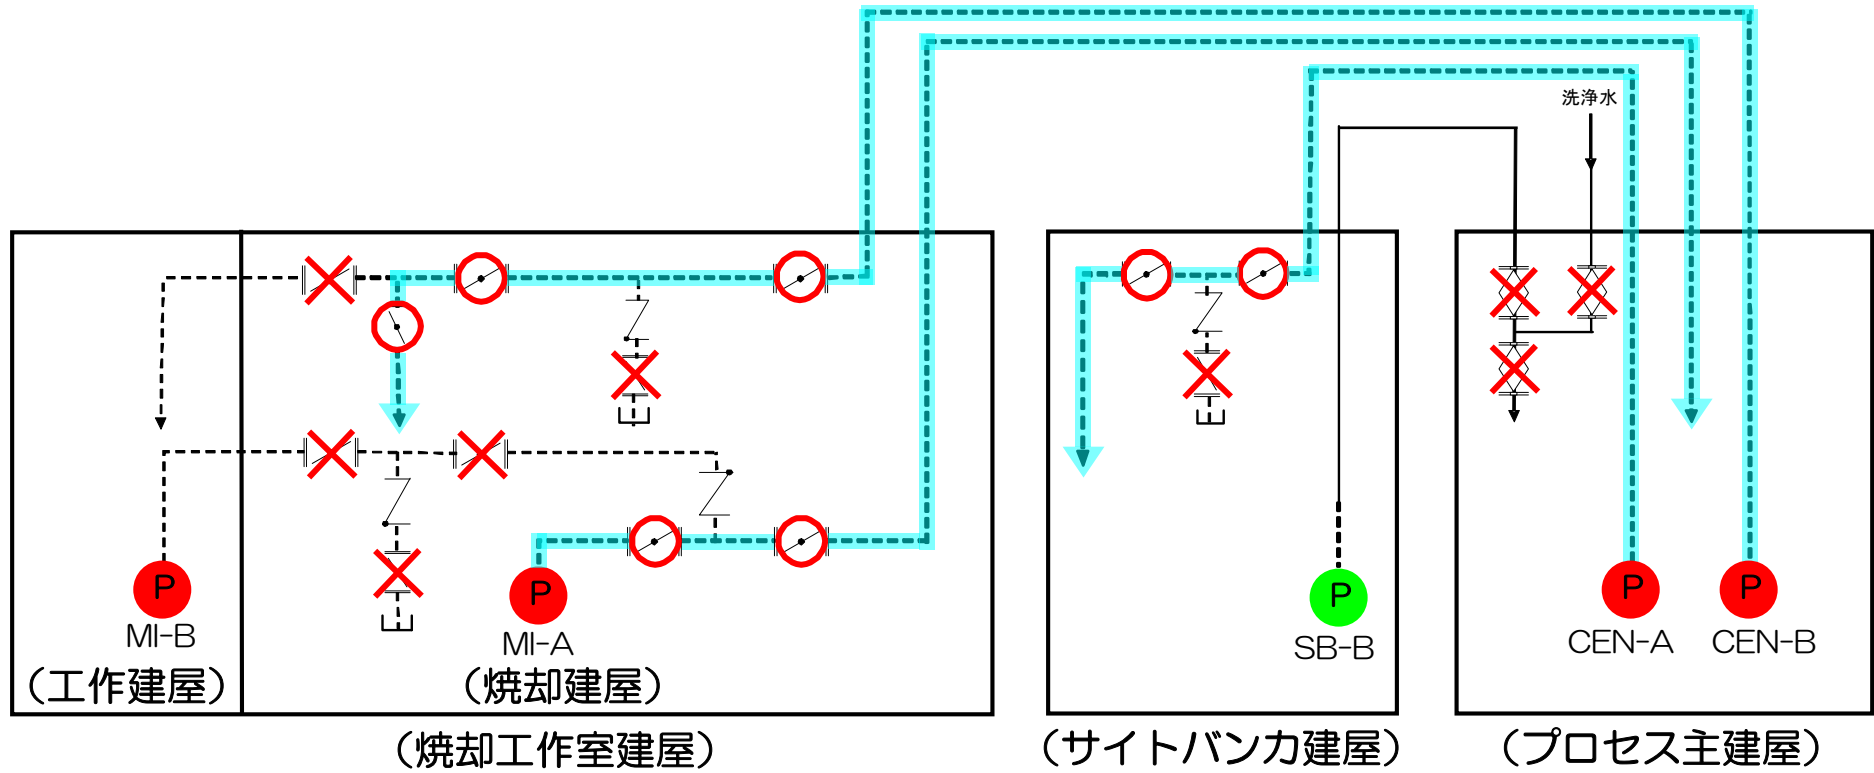
滞留水移送ラインおよび移送状況図

上記の状態は、プロセス主建屋からサイトバンカ建屋および焼却建屋への移送ライン、並びに焼却建屋からプロセス主建屋への移送ラインが形成されている状態であった。

引き続き現場状況を確認したところ、焼却工作室建屋は通常時において滞留水を貯留していないが、焼却工作室建屋地下1階床面のほぼ全域において、水が溜まっていること（焼却建屋：深さ18.0cm、工作建屋：深さ5.0cm）を確認したことから、移送ポンプが運転していたことによって、プロセス主建屋の滞留水が流入し、焼却工作室建屋地下1階に広がったものと判断した。

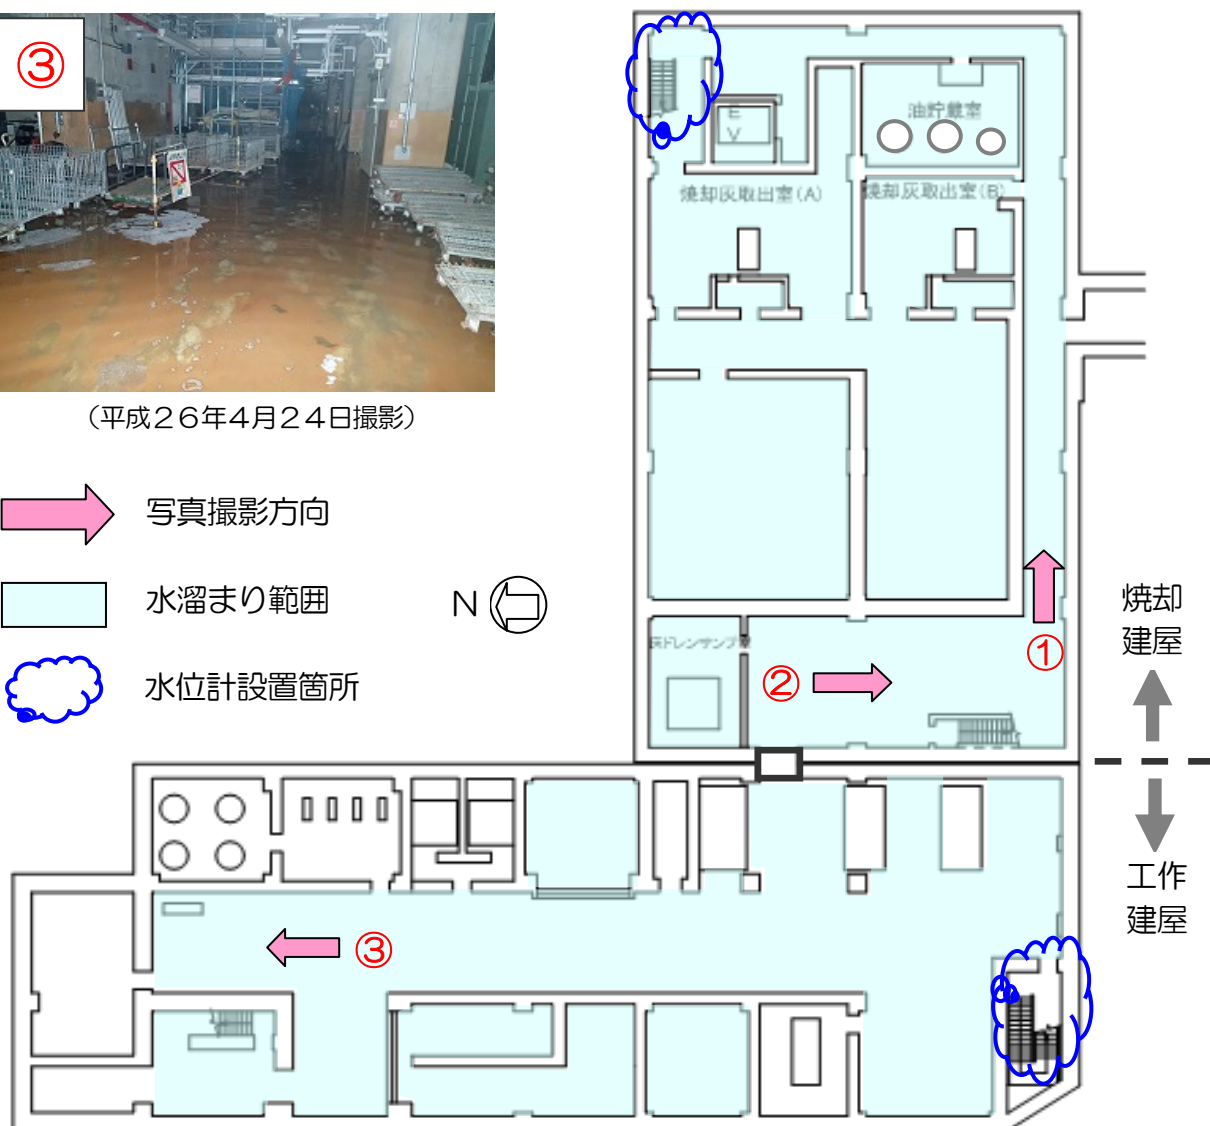
焼却工作室建屋地下1階に滞留した水の状況

滞留水が焼却工作室建屋地下1階床面に広がった範囲を詳細に確認したところ、溜まっていた水の量は、焼却建屋で約165m<sup>3</sup>、工作建屋で約38m<sup>3</sup>と評価した。

以上のことから、プロセス主建屋から焼却建屋へ誤移送された滞留水の量を推定することは困難である。このため、移送ポンプ停止後の焼却建屋地下1階床面に広がった滞留水の状況（水位、範囲）から、滞留した量は約165m<sup>3</sup>と算出した。

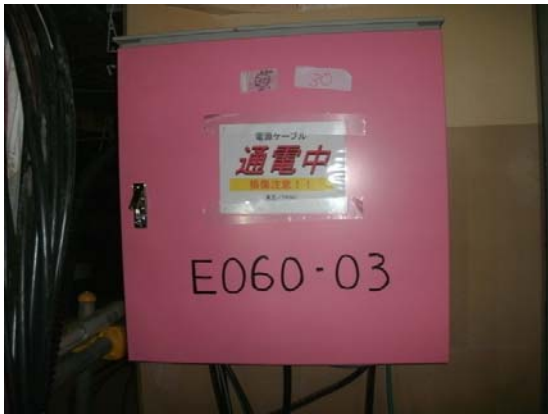
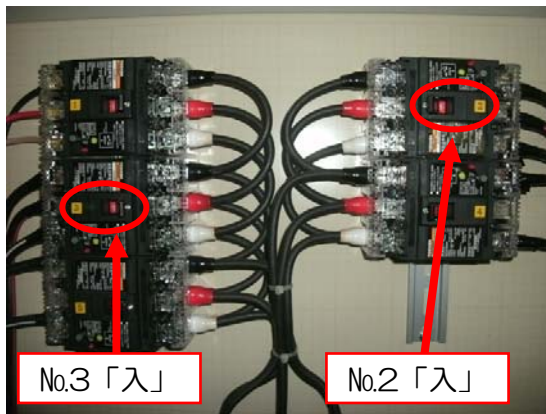
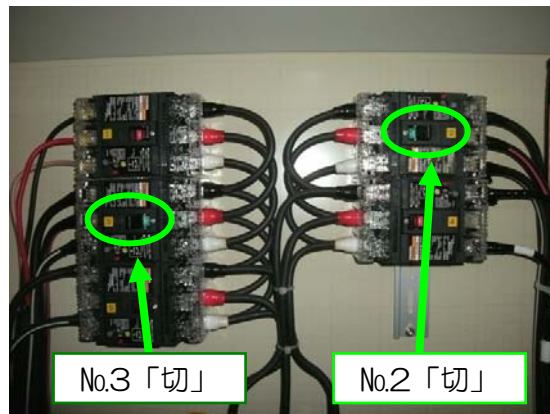
分電盤 N-1 (プロセス主建屋2階)

- (b) プロセス主建屋2階の分電盤（以下、「分電盤（N-1）」という）には、移送ポンプ（CEN-A）および移送ポンプ（CEN-B）の操作を行うためのブレーカーが設置されており、焼却建屋1階の分電盤（以下、「分電盤（N-3）」という）には、移送ポンプ（MI-A）および移送ポンプ（MI-B）の操作を行うためのブレーカーが設置されている。
- (c) 移送ポンプの起動および停止は、それぞれの分電盤内のブレーカーを「入/切」することによって行われる。
- (d) それぞれの分電盤には、移送ポンプの操作を行うブレーカー以外にも、プロセス主建屋および焼却工作室建屋の空調設備等を操作するブレーカーが設置されており、誤移送を発見した時（平成26年4月13日）は、全ての負荷機器のブレーカーが「入」状態となっていた。
- (e) 分電盤内のブレーカーは、ブレーカー番号の表示がされていたものの、負荷機器名称の表示がされていなかった。
- (f) 分電盤が設置されている場所の作業環境（照度）は、分電盤（N-1）の周辺には照明が設置されていたものの薄暗い状態であり、また、分電盤（N-3）の周辺には照明が設置されておらず暗い状態であったことから、ブレーカー番号の目視による確認が容易な状況ではなかった。
- (g) 分電盤（N-1）については、平成25年5月21日時点において、当該分電盤に係わる工事の事前調査のために撮影した写真から、移送ポンプ（CEN-A）および移送ポンプ（CEN-B）のブレーカーは「切」状態であったことが確認された。なお、分電盤（N-3）については、過去のブレーカーの状態を確認できる資料はなかった。

- (a) 分電盤(N-1)および分電盤(N-3)には、空調設備等のブレーカー以外にも、移送ポンプの操作を行うブレーカーが設置されており、ブレーカー番号の表示がされていたものの、負荷機器名称等による識別がされていなかった。  
このため、負荷機器の識別が容易ではなく、誤操作が発生しやすい状況であった。
- (b) 当該操作にあたっては、現場にて関連書類(負荷リストおよび単線結線図)を確認しながら操作を実施したものの、それらの関連書類は、操作場所や操作実績等を確実に確認および記載できる手順書ではなかった。
- (c) プロセス主建屋P/C(C)停止作業において、分電盤(N-1)および分電盤(N-3)内のブレーカーを操作した実績が残っていなかった。
- (d) 分電盤が設置されている場所の作業環境(照度)は、分電盤(N-1)の周辺には照明が設置されていたものの薄暗い状態であり、分電盤(N-3)の周辺には照明が設置されておらず暗い状態であったことから、ブレーカー番号の目視による確認が容易な状況ではなかった。

No.2 : 移送ポンプ (CEN-A)、No.3 : 移送ポンプ (CEN-B)

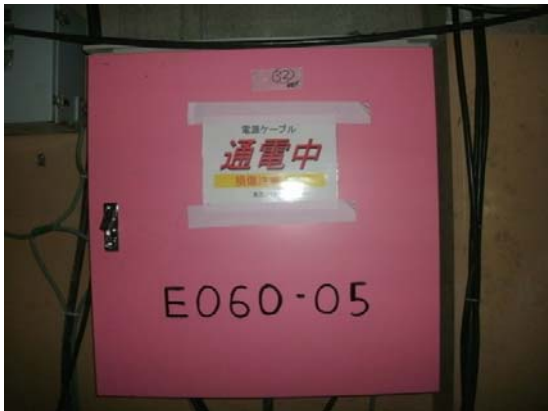
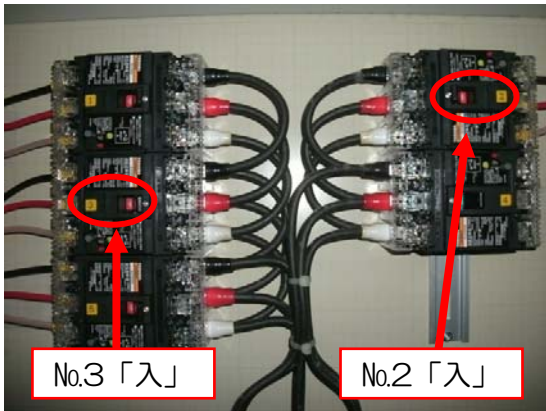
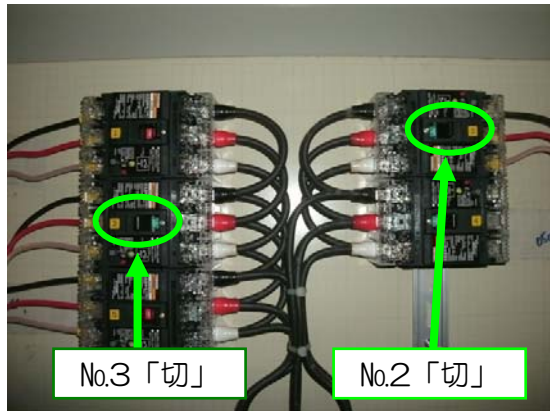
分電盤 N-3 (焼却建屋1階)

No.2 : 移送ポンプ (MI-A)、No.3 : 移送ポンプ (MI-B)

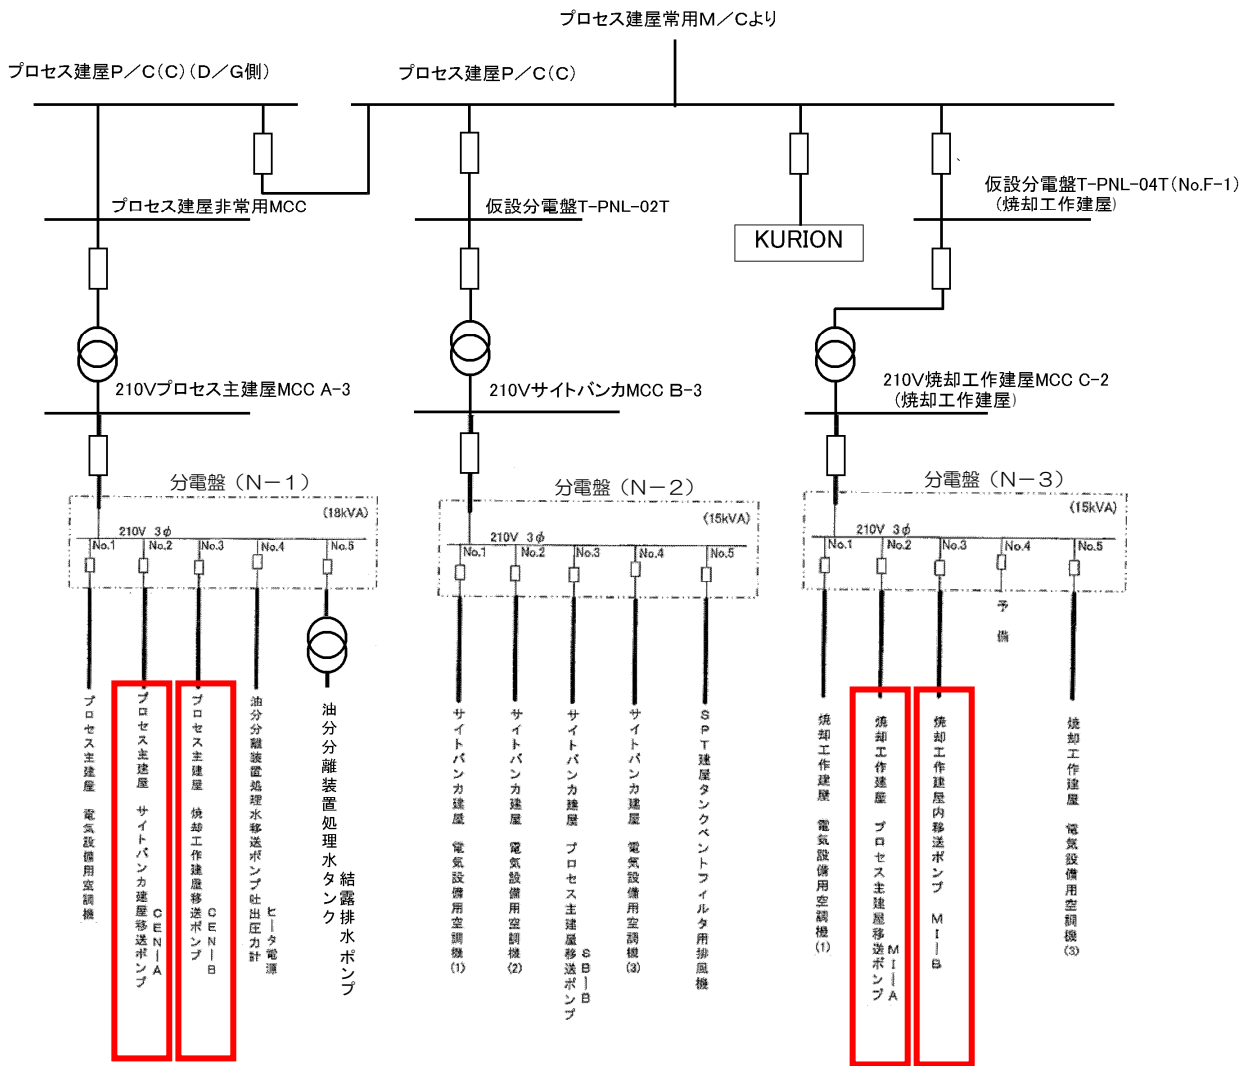
分電盤単線結線図 (平成26年4月13日時点)

誤って運転していた移送ポンプ

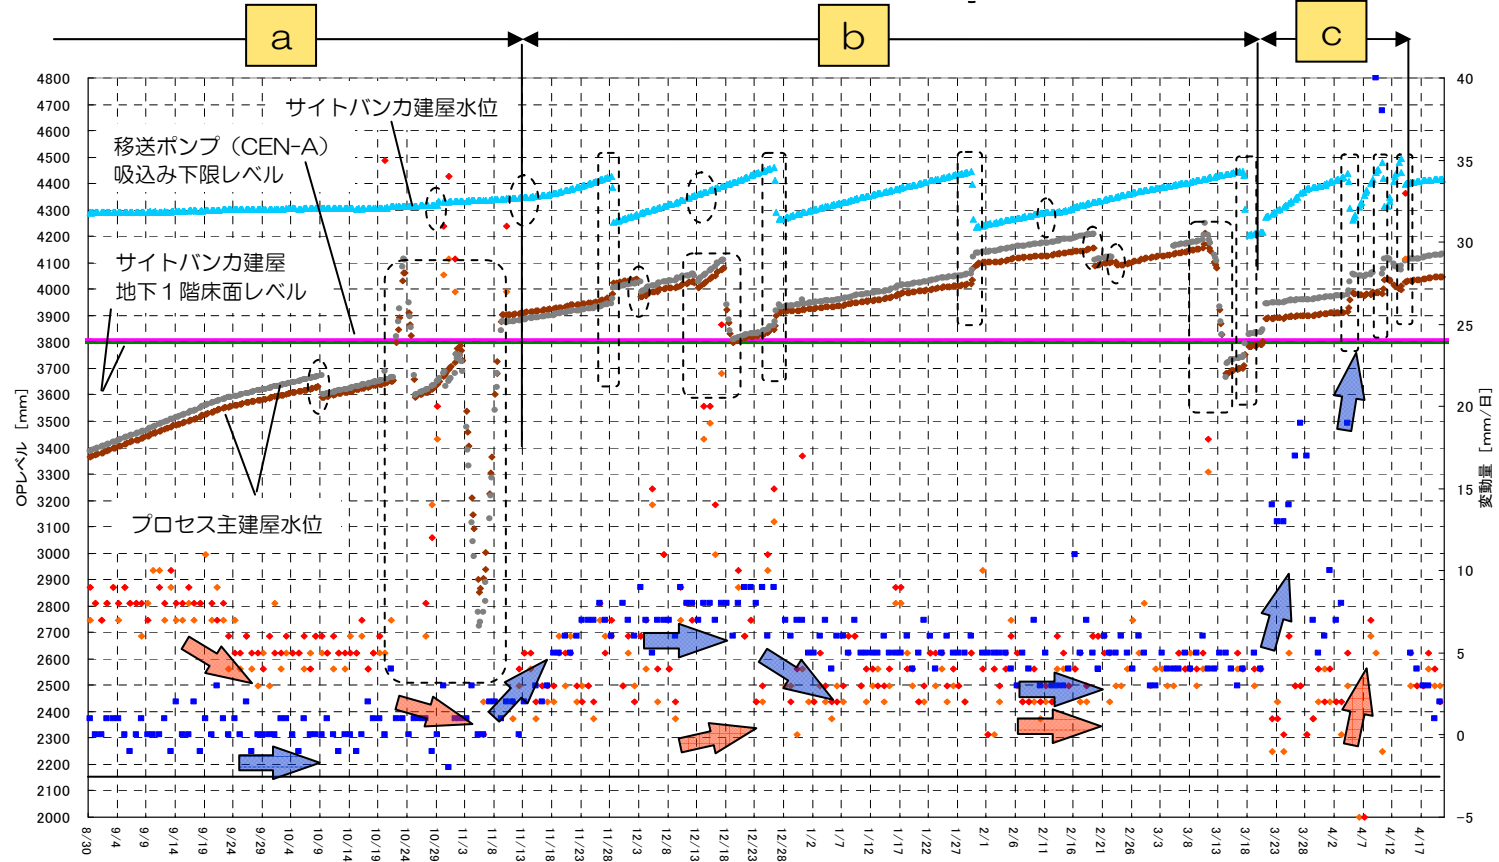
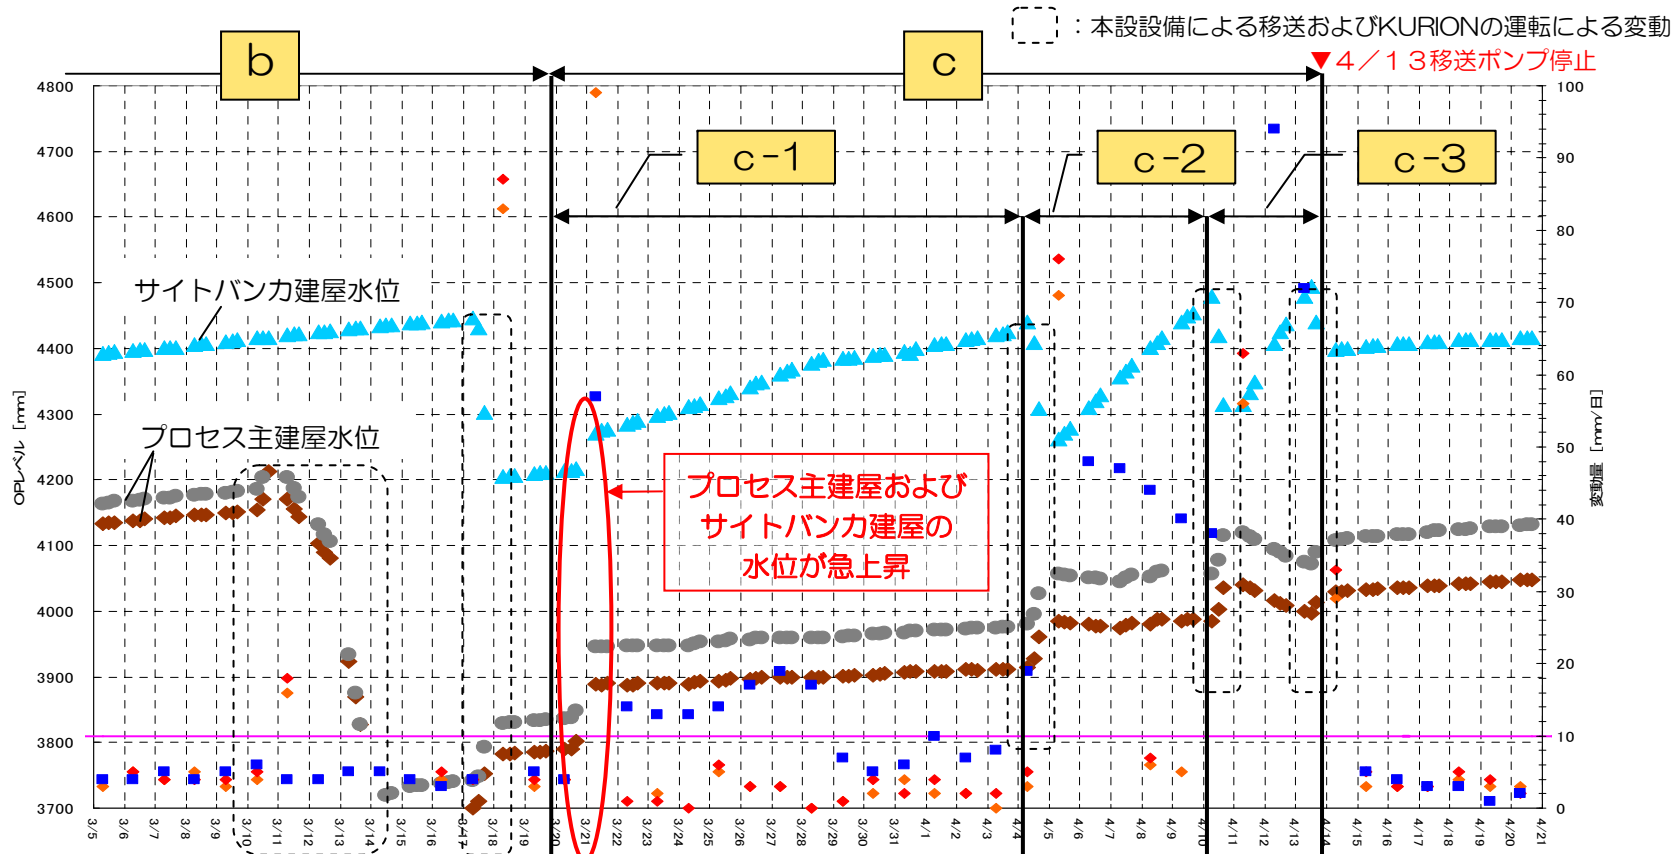
●プロセス主建屋およびサイトバンク建屋の水位挙動

- ・平成26年3月19日以前は、水位上昇がほとんどないか、緩やかな上昇傾向であり、その傾向は移送ポンプを停止した平成26年4月14日以降の水位変動と同等以下であった。
- ・平成26年3月20日の12時以降、プロセス主建屋およびサイトバンカ建屋の水位が急上昇している。

- ① 平成26年3月20日の12時以降に移送ポンプのブレーカーが「入」状態となり、焼却建屋の水がプロセス主建屋へ移送され、プロセス主建屋の水位が急上昇した。
  - ② プロセス主建屋の水位が移送ポンプ(CEN-A)の吸込口の高さまで到達し、プロセス主建屋からサイトバンク建屋への移送も行われたことから、サイトバンク建屋の水位も急上昇した。
- 以上のことから、移送ポンプの起動時期は、平成26年3月20日の12時以降と推定した。

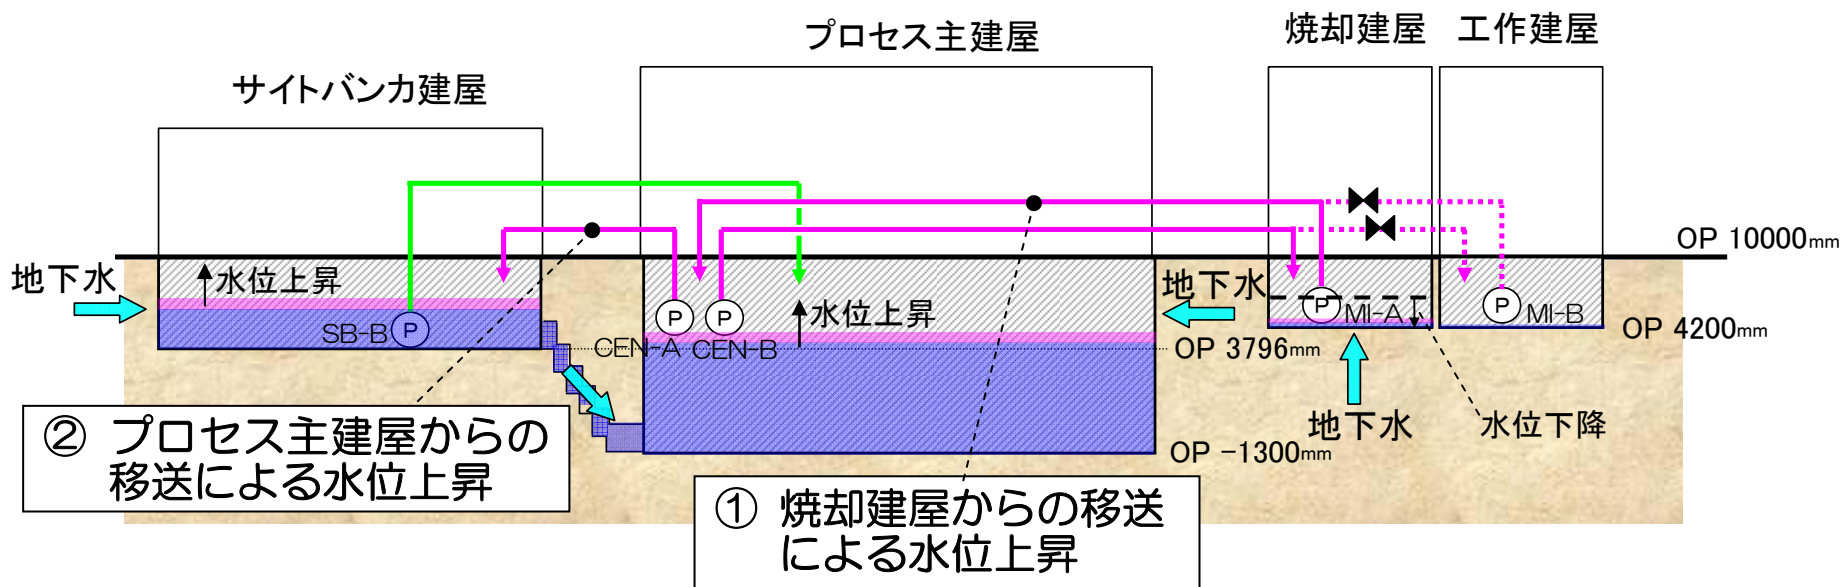
移送ポンプ起動時期推定

- ・期間aにおいては、1～4号機タービン建屋からの滞留水移送、KURIONの運転等によるプロセス主建屋およびサイトバンカ建屋の水位変動はあるものの、平成26年3月20日に確認されたような水位の急上昇はなかった。
- ・なお、期間aにおける水位挙動は、サイトバンカ建屋およびプロセス主建屋間の連絡通路を経由して、サイトバンカ建屋の水がプロセス主建屋へ流入したことから、サイトバンカ建屋の水位上昇量は小さく、プロセス主建屋の水位上昇量が大きい傾向を示すものと考えられる。

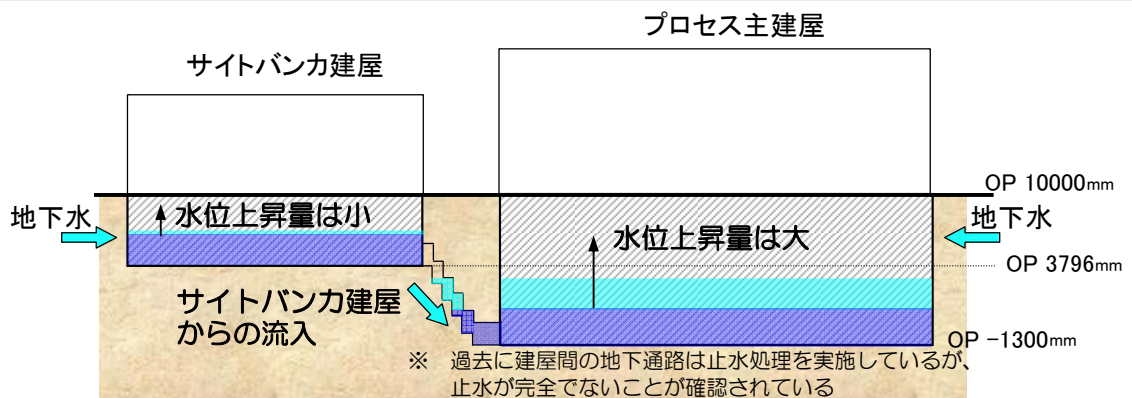
- ・期間bにおいては、1～4号機タービン建屋からの滞留水移送、KURIONの運転等によるプロセス主建屋およびサイトバンカ建屋の水位変動はあるものの、平成26年3月20日に確認されたような水位の急上昇はなかった。
- ・なお、期間bにおける水位挙動は、プロセス主建屋の水位がサイトバンカ建屋地下1階の床面高さを超えると、建屋間の水位差が小さくなることから、サイトバンカ建屋からプロセス主建屋への流入量が減少するとともに、サイトバンカ建屋の水位上昇量の増加およびプロセス主建屋の水位上昇量の減少を示すものと考えられる。

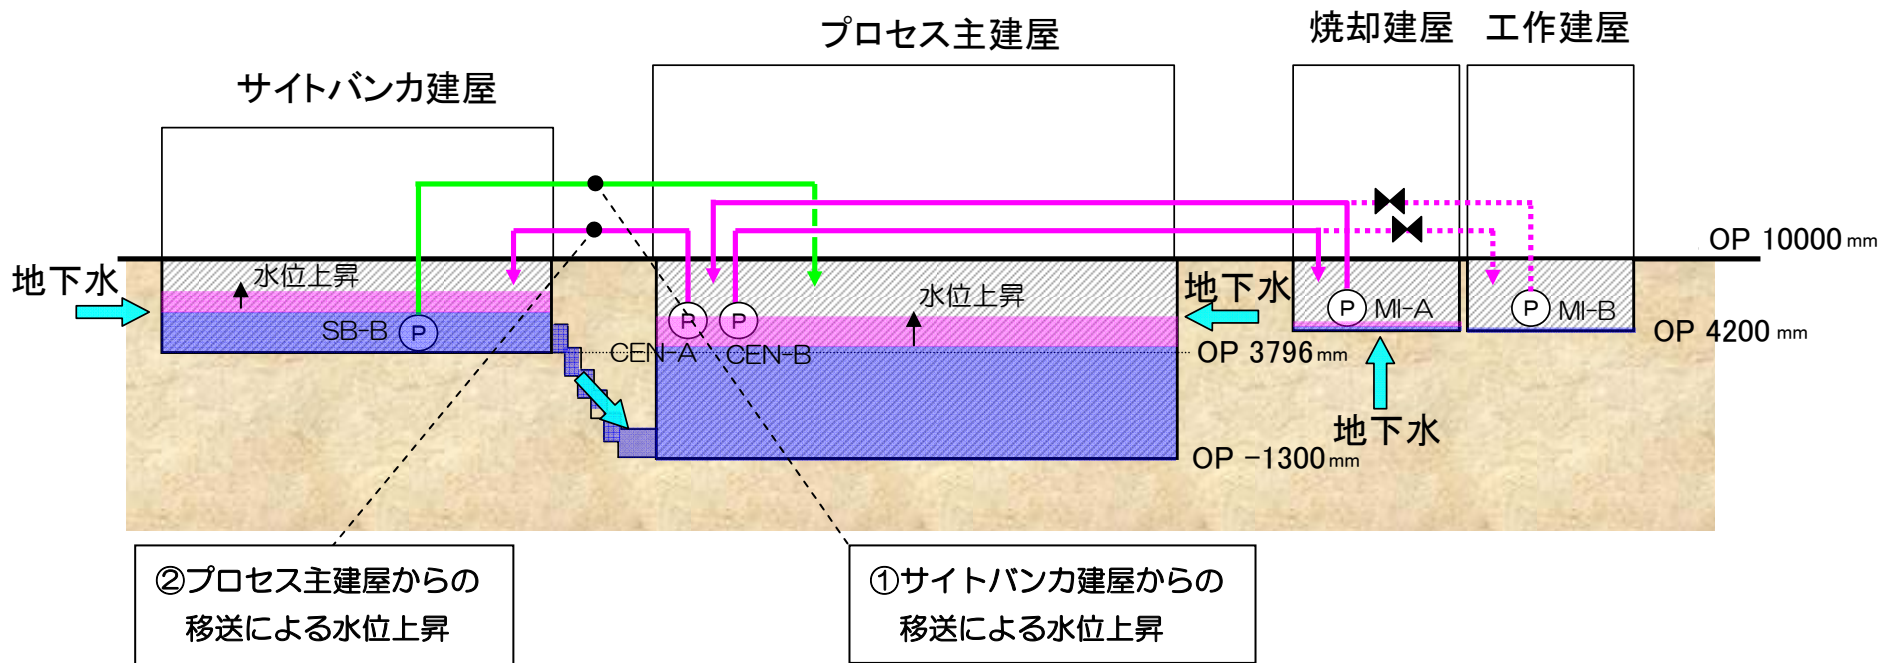
(c-3：平成26年4月10日～同年4月13日)

- ① 移送ポンプ (SB-B) により、サイトバンク建屋からプロセス主建屋に移送を行ったことから、プロセス主建屋の水位が上昇した。
- ② そのため、移送ポンプ (CEN-A) によるプロセス主建屋からサイトバンク建屋への移送量が増え、サイトバンク建屋の水位が急上昇した。

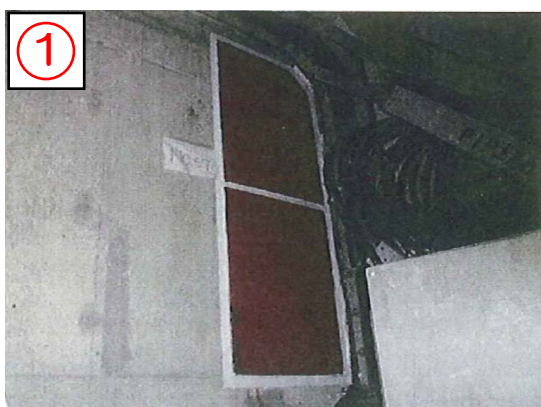
① 焼却建屋ケーブルトレイ部止水状況

- b. 焼却建屋および工作建屋間は、東北地方太平洋沖地震（以下、「震災」という）後（平成23年6月）に、貫通部の止水処置および建屋躯体のひびの補修がなされており、本事象発生後の現場確認においても、当該止水部からの水の流れが確認されていないこと。（平成26年4月21日に確認）
