発電用原子炉施設故障等報告書

件名	福島第一原子力発電所 汚染水貯留設備RO濃縮水貯槽（H6エリアC1タンク）からの漏えいについて
事象発生の日時	平成26年2月20日 0時43分 （福島第一規則第18条第12号に該当すると判断した日時）
事象発生の場所	福島第一原子力発電所
事象発生の発電用原子炉施設名	汚染水処理設備等 貯留設備（タンク等） 中低濃度タンク RO濃縮水貯槽
事象の状況	<p>1. 事象発生時の状況</p> <p>平成26年2月19日23時25分頃、タンクエリアパトロール中の協力企業の作業員が、H6タンクエリアに設置されている淡水化装置の逆浸透膜装置（以下、「RO装置」という。）の廃水（以下、「RO濃縮水」という。）を貯留するタンクのうち、C1タンクの上部より水が垂れていることを確認し、直ちに当社社員に連絡した。</p> <p>このため、2月20日0時00分頃、連絡を受けた水処理設備の運転管理を担当する当社社員（以下、「運転管理担当者」という。）は、C1タンク付近下部からタンク上部を見上げて状況を確認したところ、C1タンク天板部から水が漏えいしていることを確認した。</p> <p>また、同日0時10分頃、C1タンクに接続されたRO濃縮水貯槽の隔離弁の開閉状態を確認したところ、直列に並んでいる隔離弁3つのうち、第一隔離弁V-347（以下、「V-347」という。）は「閉」状態、その下流にある第二、及び第三隔離弁の2つについては「開」状態となっていることを確認した。</p> <p>漏えい発見当時、RO濃縮水をEエリアタンクへ移送していたが、運転管理担当者は、C1タンクのV-347の不具合により、C1タンクへRO濃縮水が流入している疑いがあると考え、同日0時30分頃、「開」状態の2つの隔離弁（第二、及び第三隔離弁）の閉操作を実施した。また、C1タンクの天板部に昇り、タンク点検口を開けてタンク内の水面を確認したところ、水位がタンクの天板部まで達していること、C1タンクから漏えいした水は、H6タンクエリア堰内に落ちる雨水を堰外に排出する目的で設置した雨樋を伝って、堰外にも漏えい（鉛筆1本程度の量）していることを確認した。その後、雨樋の先端をビニール袋で養生したことにより、堰外への漏えいは停止した。</p> <p>漏えいした水の表面線量測定を行った結果、70μm線量当量率（ベータ線）が50mSv/h、1cm線量当量率（ガンマ線）が0.15mSv/hであった。</p> <p>本事象については、C1タンクに貯留されたRO濃縮水がH6タンクエリアの堰外へ漏えいした事象であったことから、同日0時43分に福島第一規則第18条第12号「発電用原子炉施設の故障その他の不測の事態が生じたことにより、核燃料物質等（気体状のものを除く）が管理区域内で漏えいしたとき。」に該

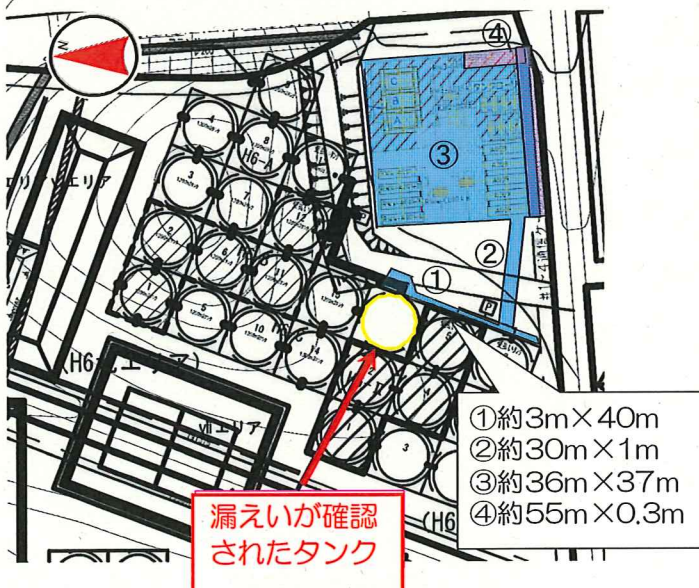
漏えいの状況（①エリア）

堰外へ漏えいした範囲は、H6タンクエリア堰近傍（C1タンク南方向沿い）に約3m×40m、電気ケーブルが収納されているU字溝（近傍道路を跨いだU字溝）に約30m×1m、淡水化装置（ボイラ設備）エリアに約36m×37m、淡水化装置（ボイラ設備）エリアの東側の一部及び南側にある側溝（排水路には接続なし）に約55m×0.3mであることを確認した。また、H6タンクエリアの堰近傍には排水路がないことを確認した。

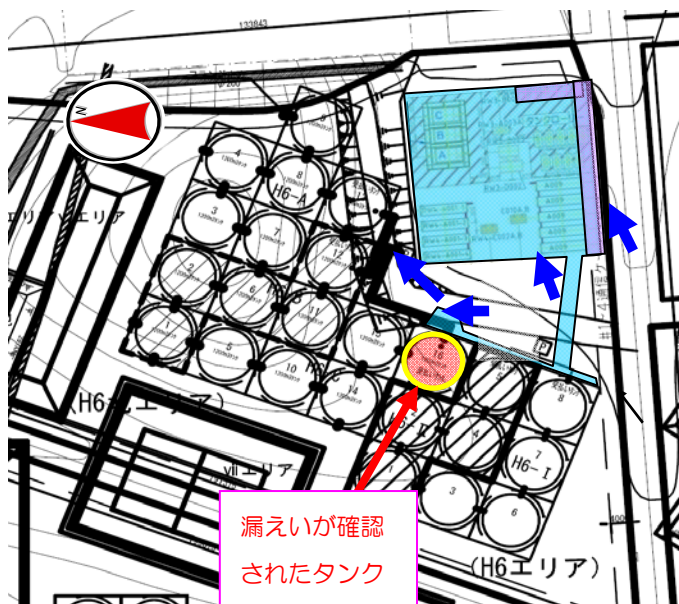
H6タンクエリアの区画状況

H6エリアのRO濃縮水漏えいした範囲の地表面にて高さ約3cmの位置で、70 μm 線量当量率（ベータ線）が約900mSv/h（H6タンクエリアの1cm線量当量率（ガンマ線）は0.1mSv/h）の場所を確認したことから、注意喚起のためロープによる区画を行った。

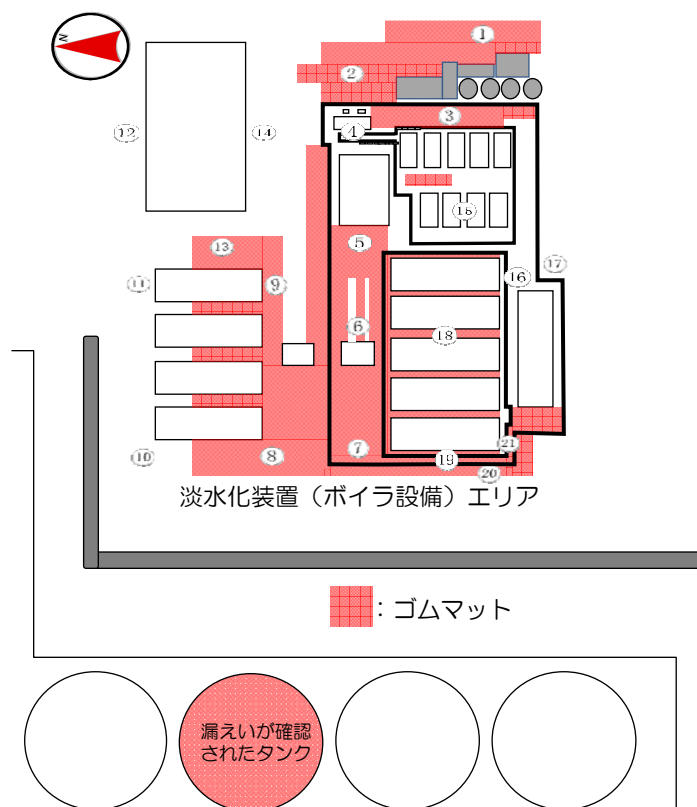
淡水化装置（ボイラ設備）エリア放射線測定結果

測定日時:H26. 2. 23 10:30				
ゴムマット布設前				
線種	空間線量当量率		表面線量当量率	
	γ	β	γ	β
ポイント	(mSv/h)	(mSv/h)	(mSv/h)	(mSv/h)
1	0.30	14.70	3.0	107
2	0.25	12.75	2.0	78
3	0.20	7.80	2.5	77.5
4	0.15	8.85	2.5	107.5
5	0.25	9.75	2.5	97.5
6	0.25	10.75	3.0	97
7	0.30	11.70	4.0	116
8	0.30	14.70	3.5	156.5
9	0.080	2.920	0.40	13.60
10	0.020	<1.0	0.024	<1.0
11	0.018	<1.0	0.018	<1.0
12	0.024	<1.0	0.050	<1.0
13	0.10	4.90	1.5	53.5
14	0.10	3.90	1.4	58.6
15	0.25	2.75	1.3	48.7
16	0.15	4.85	2.8	92.2
17	0.25	9.75	4.0	166
18	0.25	2.75	2.5	52.5
19	0.25	5.75	4.0	146
20	0.25	9.75	0.70	49.30
21	0.25	7.75	2.0	83

漏えいした水の影響で汚染されたエリア（淡水化装置（ボイラ設備）エリア）の線量を低減するため、2月21日～2月24日にかけて、ベータ線の遮へいを目的として線量低減シート（ゴムマット）を敷設するとともに、3月10日～3月19日にかけて、汚染拡散防止を目的に、線量低減シートの上から塗装によるフェーシングを実施した。

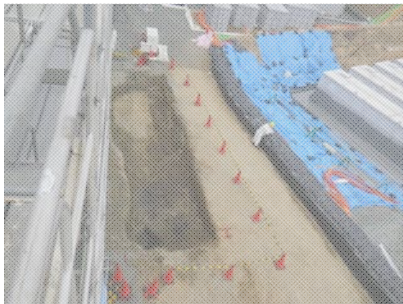
A : 掘削後状況

- a. 漏えいにより汚染された土壌を出来る限り回収するため、重機により、2月22日～2月23日にかけて合計約100m³、その後、7月までに累計で767m³を掘削・回収した。

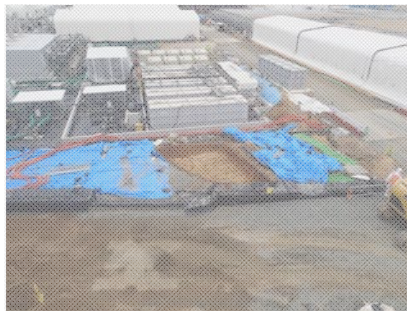
B : 掘削後状況

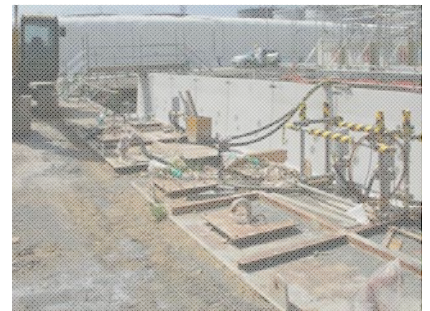
C : 埋め戻し等工事中の状況

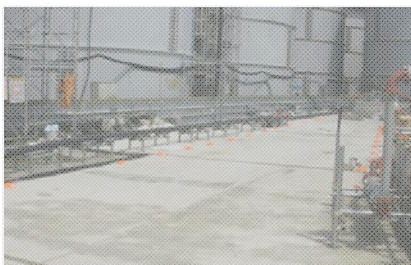
A : 埋め戻し完了後

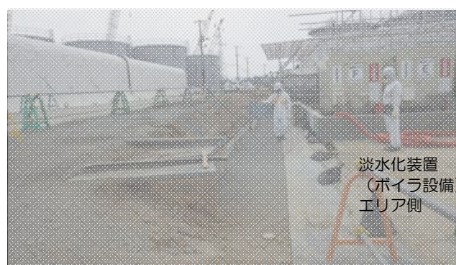
D : 埋め戻し完了後

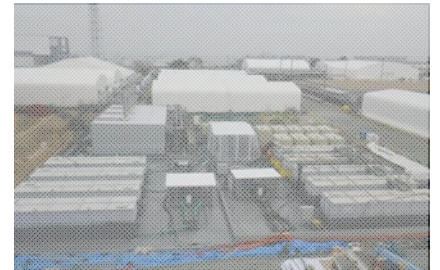
E : 淡水化装置(ボイラ設備)エリア
コンクリート基礎フェーシング範囲

- c. 土壌回収後の空間線量率（地上 1m）は、配管等機器の表面に残った汚染等の影響により、ベータ線が測定されている箇所もあったが、空間線量率を低減するため、汚染箇所の洗浄を実施するとともに、洗浄で線量率が下がらない箇所についてはフェーシングを行った。

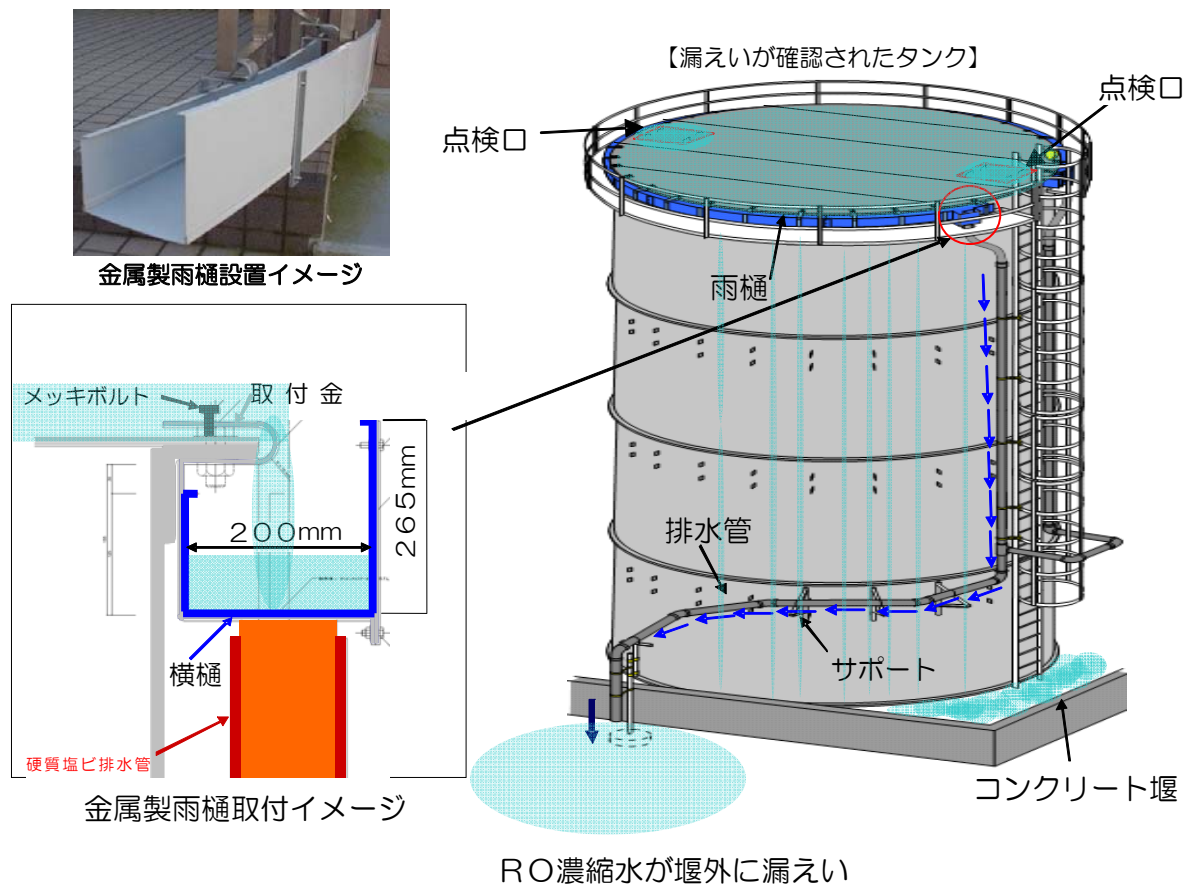
漏えい水の流出経路

- ①点検口から漏えいした水の大部分は、天板部の周囲に取り付けられた雨樋に流れ込み、雨樋を通じて、排水管からH6タンクエリアの堰外に漏えいした。
- ②点検口から漏えいした水の一部は、タンク側板の壁面を伝って、H6タンクエリアの堰内に漏えいした。

- 天板部から漏えいしたRO濃縮水が雨樋を伝って堰外へ漏えい
- 雨樋は堰内の雨水抑制対策として雨水を堰外に排出する目的で設置したもの

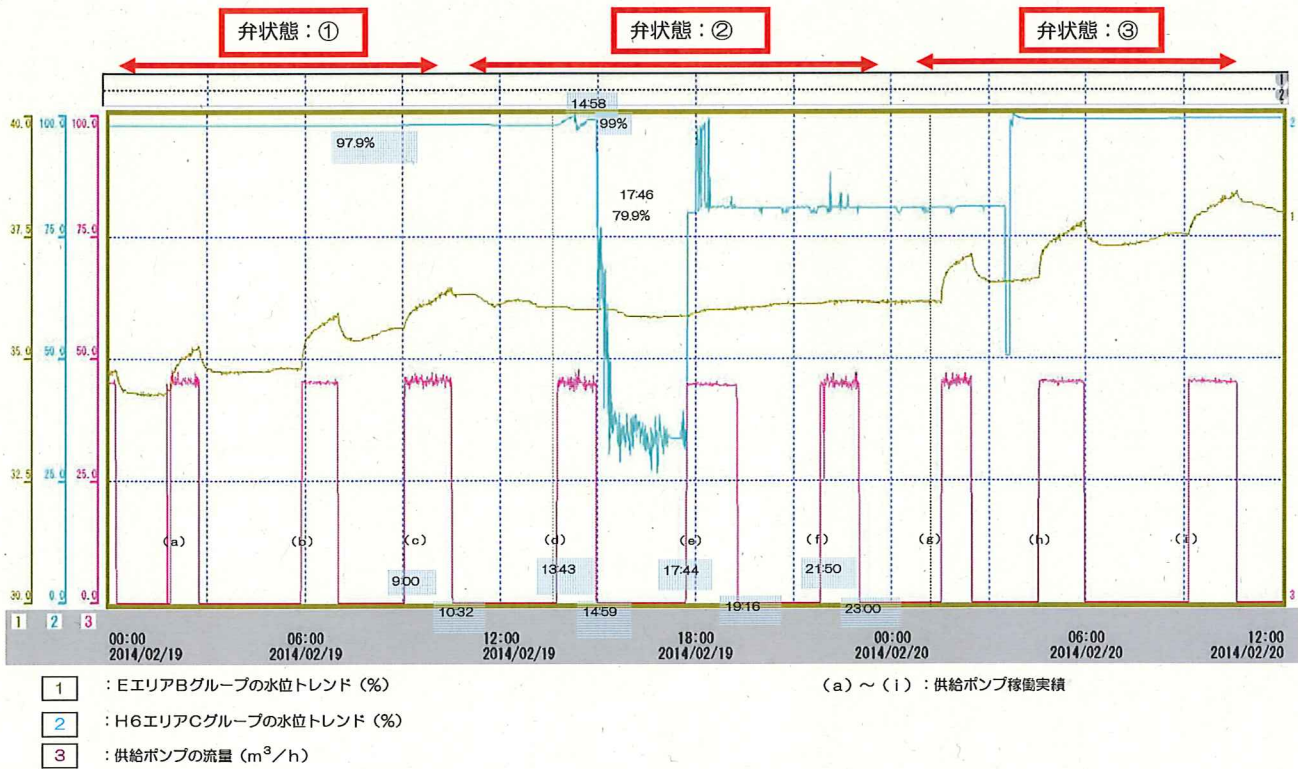
供給ポンプ運転状況およびタンク水位のトレンド

同日13時43分～14時59分、同日17時44分～19時16分、及び同日21時50分～23時00分においては、供給ポンプが運転しているものの、E エリアタンク水位の上昇は認められず、C 1 タンク水位に変動が認められた。

以上の調査結果から、2月19日のRO濃縮水移送において、13時43分～23時00分の時間帯では、E エリアタンクの水位に上昇は認められず、C 1 タンクの水位に変動が認められたことから、同時時間帯の移送中は、RO濃縮水がC 1 タンクに流入していたと推定した。

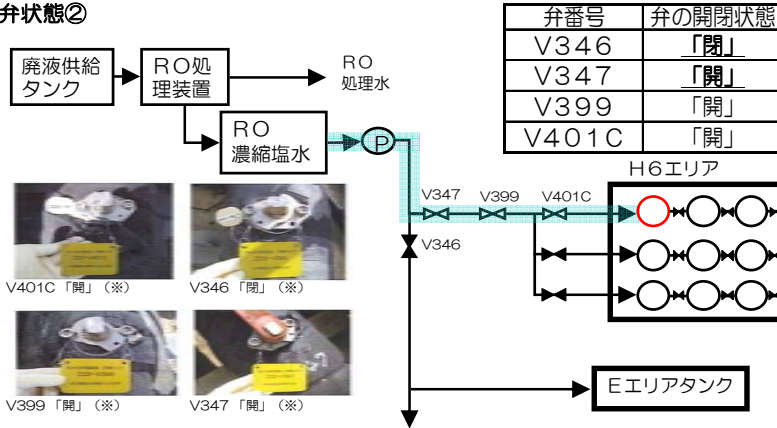
弁状態②

2月19日の10時00分頃～11時00分頃にかけて、水処理設備の運転管理の改善の一環として、協力企業（以下、「B社」という。）によりタンク移送ライン等の隔離弁（V-346、V-347、V-399、V-401C他）に対して弁銘板取付作業が行われた。その作業の際に施工記録としてB社が撮影した写真を確認したところ、弁の開閉状態は、C1タンクに移送するライン構成となっていた。

(※) B社が各弁に銘板の取付を行った後、撮影したもの(2月19日)
 写真撮影時刻は、V401C : 10:44、V399 : 10:45、V346 : 10:55、V347 : 10:57

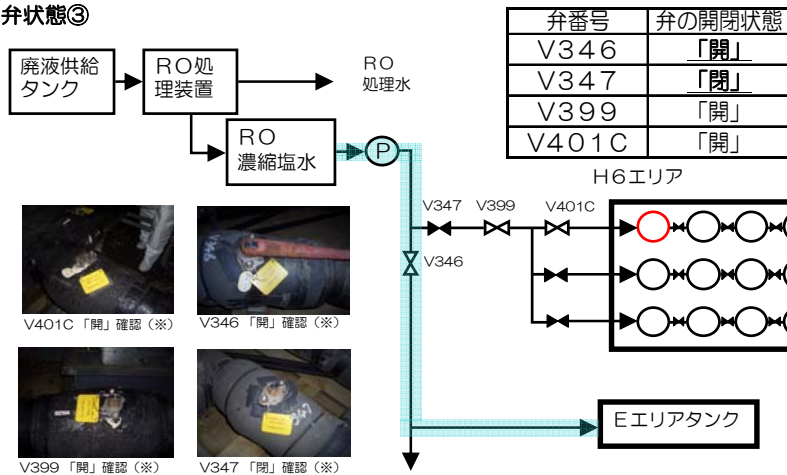
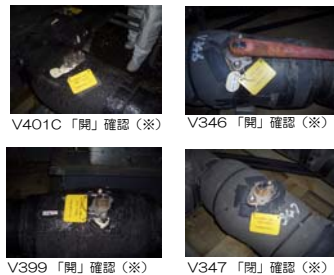
弁状態③

また、C1タンクからの漏えい発生を確認（2月20日0時00分頃）後の0時10分頃に運転管理担当者が隔離弁の状態を確認したところ、弁の開閉状態は、Eエリアタンクに移送するライン構成となっていた。その際、現場の弁を確認した記録として、弁の開閉状態の写真を撮影している。

(※) 運転管理担当者が、弁開閉状態を確認した際に撮影したもの(2月20日)
 写真撮影時刻は、V401C : 0:26、V399 : 0:27、V347 : 0:29、V346 : 0:30
