平成27年1月15日に受領した「電気事業法第106条第3項の規定に基づく報告徴収について」（平成27年1月15日付20150113産保東第5号）に基づき、中津川第一発電所導水路からの溢水事故の状況、他に与えた被害状況及び対応状況、事故原因分析、再発防止対策について報告する

1. 事故の状況 (事故発生前における運転状況、体制等を含む。)

中津川第一発電所導水路からの溢水(新潟県中魚沼郡津南町)・・・12月18日 14時頃(推定)

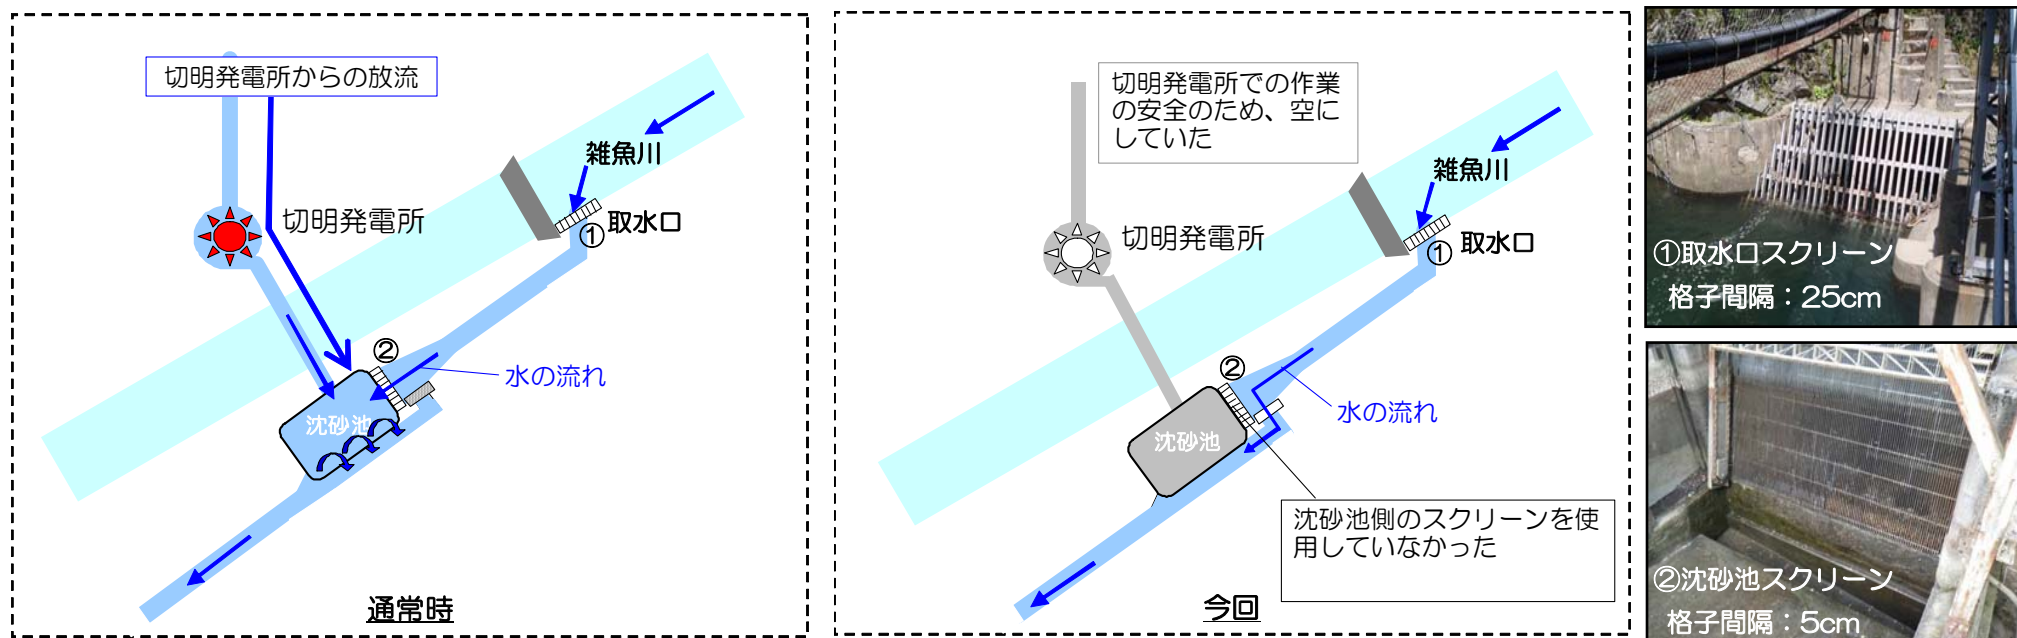
導水路入口付近の水の流れ(長野県下水内郡栄村)

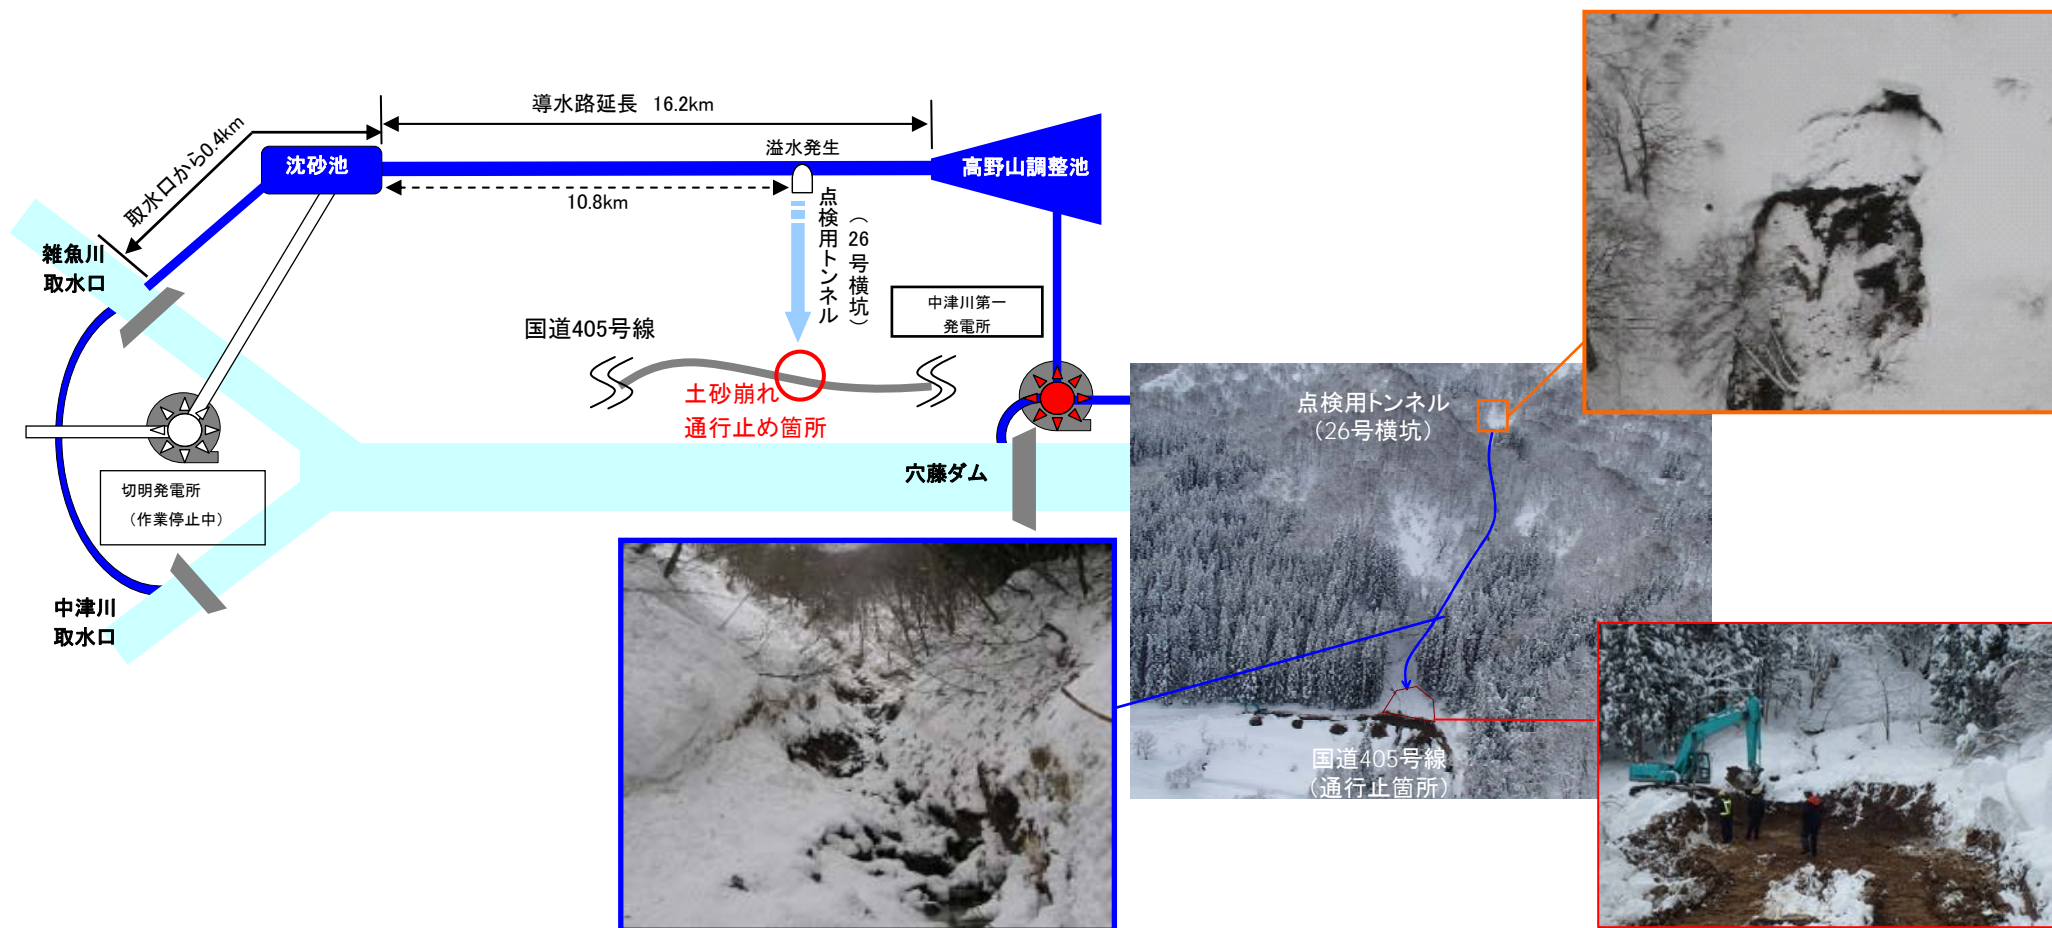
- ・中津川第一発電所導水路の点検用トンネル(26号横坑)から溢水。
- ・溢水した場所の周辺に沢があり、沢の下流の国道405号線付近で土砂崩れが発生。
- ・国道が通行止めとなり孤立集落が発生(12月19日から夜間のみ通行止め、12月26日に通行止め完全解除)

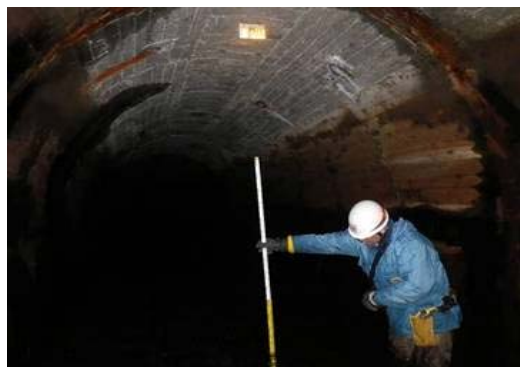
- 導水路内部には滞水が確認されたため、導水路内の水位低下にあわせて上流側から入坑可能な範囲まで調査・点検を実施(写真-1)。
- 調査・点検期間は、12月19日～12月27日の9日間であり、12月27日に全ての導水路区間の調査・点検を完了し、導水路内部に落盤は無いことを確認するとともに、溢水箇所である26号横坑の角落とし※は破損していないことを確認(写真-2)。 ※角落としは溝に角材をはめ込んで止水する構造

写真-1:水路の調査・点検

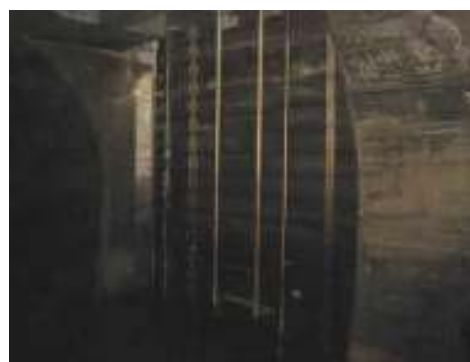
写真-2:26号角落としの状況(損傷なし)

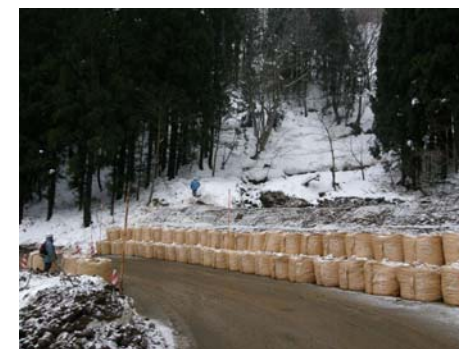
- 12月18日に発生した国道405号線の土砂崩れについては、道路管理者により12月19日に応急復旧された(写真-3)。12月19日以降は、夜間(22時から翌5時迄)の通行止めの措置がとられていたが、当社から調査・点検により導水路の安全性を確認したことを報告した後、12月26日に夜間の通行規制が解除された。

写真-3:道路管理者による応急復旧状況

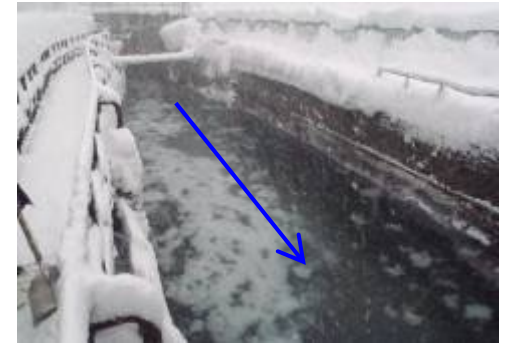
- ・導水路入口にある沈砂池上流の開渠(覆いのない水路)において、シャーベット状の雪が流れている状況を確認(写真-1)

写真-1: シャーベット状の雪の流入
(導水路入口部)

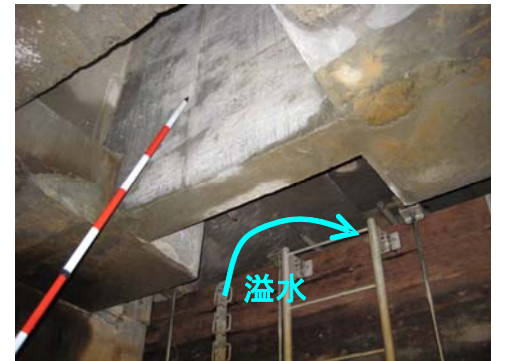
- ・点検用トンネル(26号横坑)の角落としに損傷がないことを確認
- ・点検用トンネル(26号横坑)の角落としの天端より29cm高い位置まで水位が上昇していた痕跡を確認(写真-2)
- ・落盤がないこと、多くのシャーベット状の雪の滞留を確認(写真-3)

写真-2: 溢水箇所での水位上昇
(26号横坑)

- ・降雪期には、スクリーン2箇所を確実に通過させて取水することを基本とする。（実施済み）
- ・導水路出口に、導水路が閉塞していることを感知するセンサーを設置する。（平成27年5月目途）
これにより、異常を検知した場合には、被害の回避・拡大防止のため、二次災害の防止には十分留意しつつ、速やかに取水量の調整を行う。
（センサーを設置するまでの間、取水した水を開渠に設けた開口部から調整池に向かって流下させることで、開渠部の水位を下げる運用を行う。）
- ・冬期唯一の生活道路である国道405号線の土砂崩れに繋がった26号横坑の開口部には止水板を設置する。
（平成27年2月上旬目途）

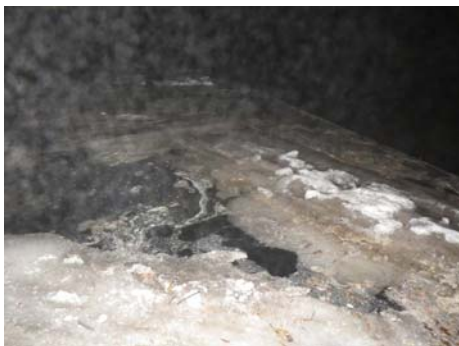
写真-3: シャーベット状の雪の滞留(導水路内)

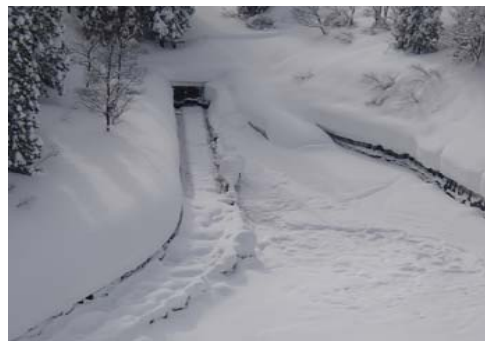
- ・導水路出口である高野山調整池の開渠は雪に覆われていた(写真-4)
- ・開渠内に堆積した雪を掘削して調査したところ、開渠敷(底部)まで全体が氷雪により閉塞しており、最大20cm程度の塊が確認された(写真-5)

写真-4: 導水路出口への氷雪堆積

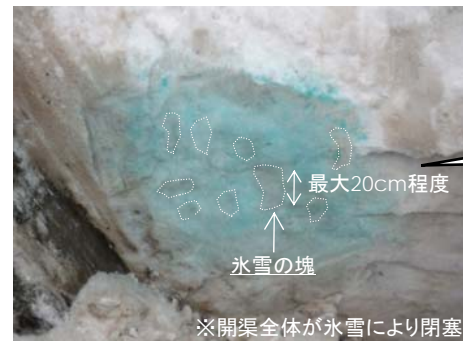
写真-5: 導水路出口 開渠の氷雪

- ・開渠内に堆積した雪を掘削して調査
- ・開渠内の氷雪を着色(水色)したところ、最大20cm程度の塊を確認
- ・開渠に開口部を設け、導水路内の残水(湧水)を調整池へ流下させており、現時点では開渠内にはほとんど水位がない。

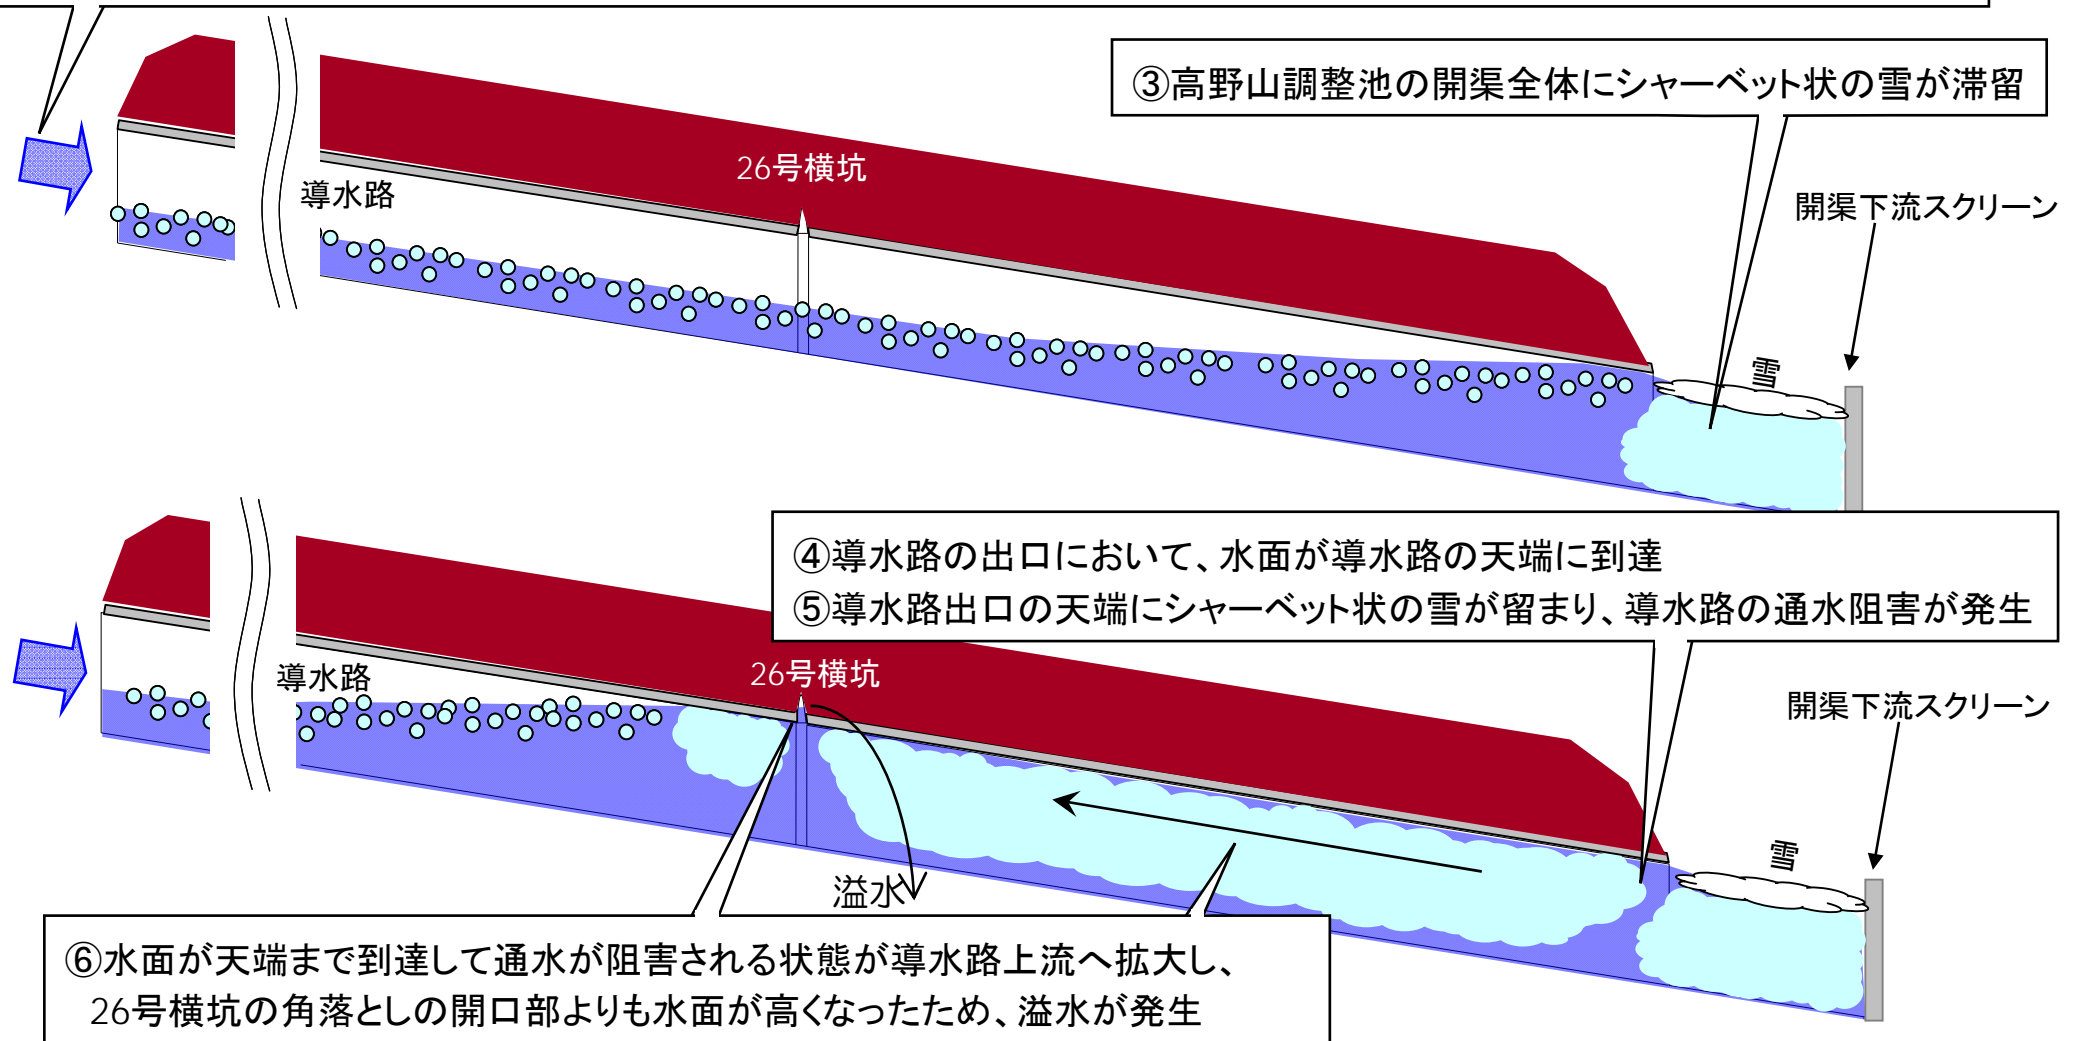
- ①上流域の降雪や雪崩により、河川で大量のシャーベット状の雪が発生
- ②シャーベット状の雪が取水口を通過して、導水路の入口から流入
(2箇所ある除塵用スクリーンのうち、1箇所のみを通過させる運用で取水していたことから、雪が流入しやすかったと推定)
