電気事業法第106条第3項の規定に基づく報告徴収に対する報告について (中間報告)(概要)

平成27年1月15日に受領した「電気事業法第106条第3項の規定に基づく報告徴収について」(平成27年1月15日付20150114産保東第7号)に基づき、湯沢発電所建屋屋根崩落により発電を停止した事故の状況、他に与えた被害の状況及び対応状況、事故原因分析、再発防止対策について報告する。

- 件名
東京電力株式会社 湯沢発電所建屋屋根崩落事故
- 発生日時
平成27年1月10日 6時34分
- 事故発生 of 電気工作物
名称: 湯沢発電所建屋
設置場所: 湯沢発電所(新潟県南魚沼郡湯沢町)
沿革: 大正11年 東京電燈株式会社にて建設
昭和14年 日本発送電株式会社発足
昭和26年 東京電力株式会社へ移管
諸元:【運転開始】大正12年5月 【最大出力】15,600kW
【最大使用水量】6.121m³/s 【使用電圧】66kV
【制御方式】遠隔常時監視制御方式(無人発電所)
損傷判明設備: No.2変圧器、No.3変圧器(その他設備の損壊状況は調査中)

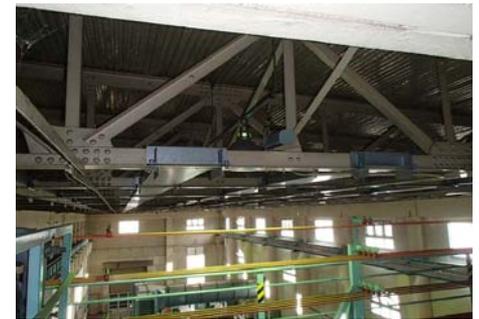
平成26年11月9日撮影 建物点検時のトラス状況

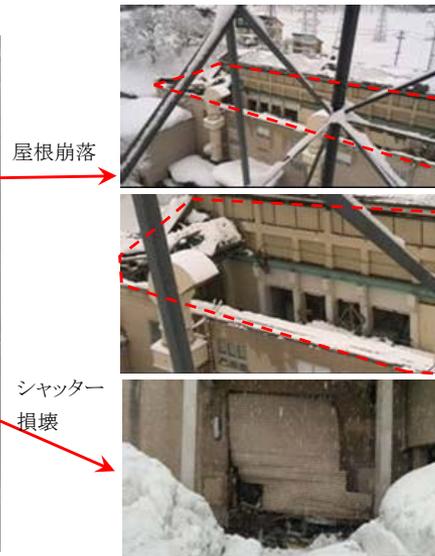
写真 平成27年1月10日 9時頃撮影

屋根崩落

シャッター
損壊

屋根崩落範囲

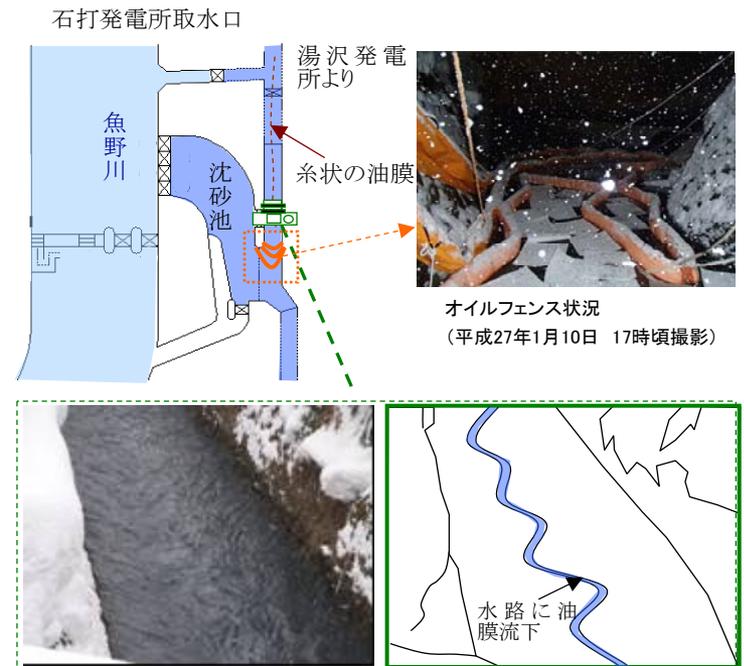
糸状の油膜

オイルフェンス状況
(平成27年1月10日 17時頃撮影)

水路に油膜流下

水路内を流れる浮油(平成27年1月10日 11時頃撮影)

- (1) 湯沢発電所からつながる石打発電所沈砂池付近で油の浮遊を確認(平成27年1月10日)
 - ・ 石打発電所沈砂池付近にオイルフェンスを設置し油の回収を実施(平成27年1月10日)
 - ・ 石打発電所下流域の河川パトロールを実施し油は確認されなかった(平成27年1月10、11日)
 - ・ 石打発電所沈砂池の現地監視(昼3時間毎、夜4時間毎)を実施(平成27年1月10日~31日)
- (2) 湯沢発電所発電機フロア地下の放水路への油漏えい箇所を確認(平成27年1月12日)
湯沢発電所放水路内に留まっている油を回収するとともに、PCB含有検査を実施。0.33mg/kgのごく微量のPCBを検出(平成27年1月15日)
 - ・ 湯沢発電所放水路をコンクリート壁で閉塞する等、多重の流出防止対策を実施した(詳細は次ページ「放水路に設置した油流出防止対策」参照)

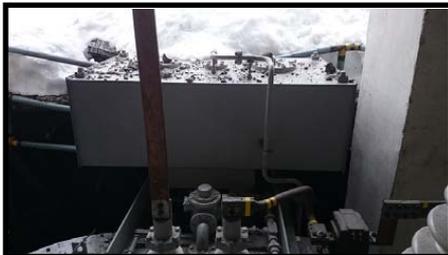
No.1変圧器

No.1変圧器[PCB含有:0.51mg/kg] →外観上異常なし, 漏油なし

コンサベータ異常なし
配管フランジ異常なし
漏油なし

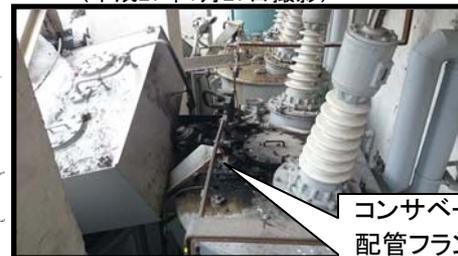
No.2変圧器

No.2変圧器[PCB含有:0.48mg/kg] →コンサベータ※の傾斜, 配管フランジ破損等により漏油有り
低圧側碍子破損も確認

コンサベータ傾斜
配管フランジ破損
低圧側碍子破損
漏油有り

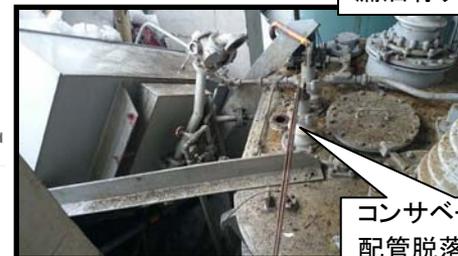
No.3変圧器

No.3変圧器[PCB含有:0.44mg/kg] →コンサベータ※の脱落, 配管脱落により漏油有り

コンサベータ脱落
配管脱落
漏油有り

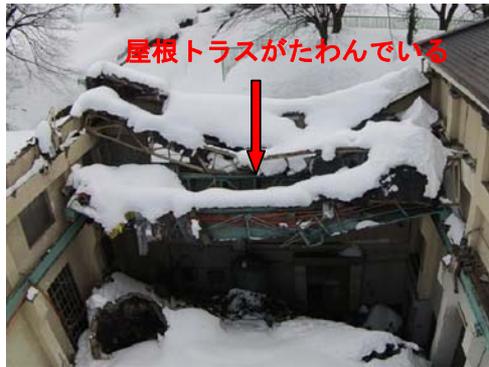
天井クレーン(東上空から)

- ・ 屋根を支える鋼材(以下、屋根トラス)が変形(たわみ)していた。
- ・ 屋根トラスと建屋構造体を接続しているアンカーボルトが引き抜けていた。

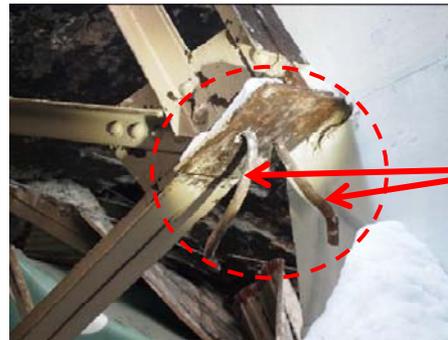
落下した屋根トラスアンカーボルトの
引き抜け状況

- 外壁、ガレキの撤去作業を進めながら、現場調査、材料試験、数値解析などを行い、多面的に原因究明を行っていく。(平成27年5月末終了見込み)
 - ・現場調査
崩落の原因推定に向けた痕跡調査(屋根トラス・コンクリート屋根・建物との接合箇所など)
 - ・材料試験
屋根トラスやコンクリートの強度, 成分調査
 - ・数値解析
現場調査・材料試験結果を反映し、建物構造耐力ならびに崩落原因の把握に向けた数値解析
