電気事業法第 106 条第 3 項の規定に基づく報告徴収  
に対する報告について  
(中間報告)

平成 27 年 2 月 9 日

東京電力株式会社

(1) 件名：東京電力株式会社 湯沢発電所建屋屋根崩落事故

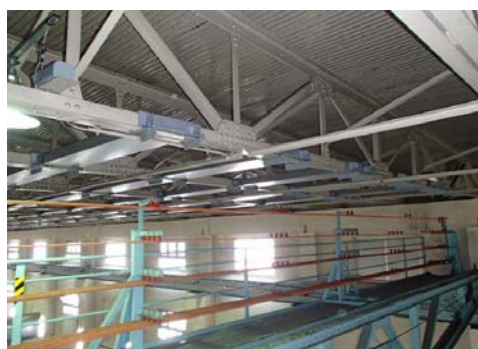
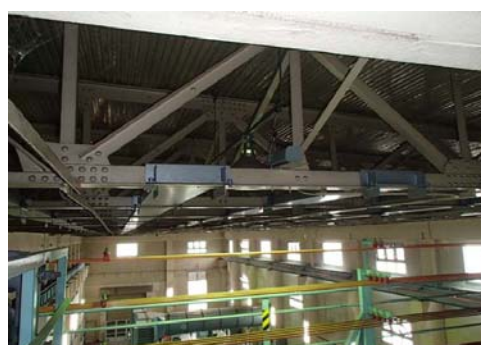
平成26年11月9日撮影 建物点検時のトラス状況

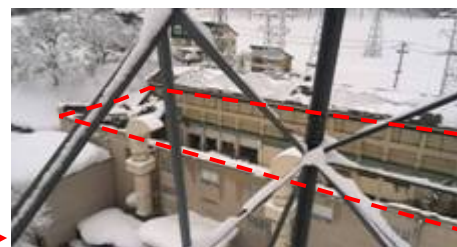
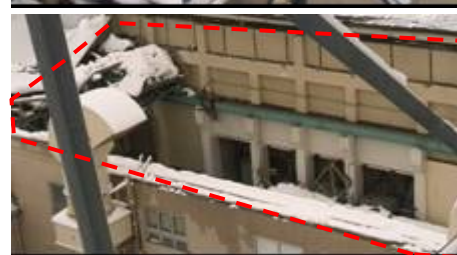
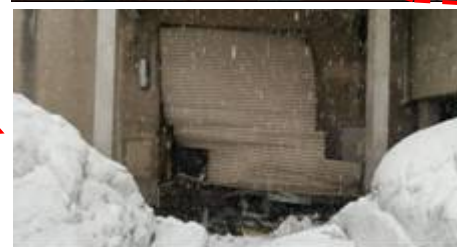
写真平成27年1月10日 9時頃撮影

発電所建屋：屋根 (602m<sup>2</sup>) 崩落、天井クレーン変形

屋根崩落

シャッター  
損壊

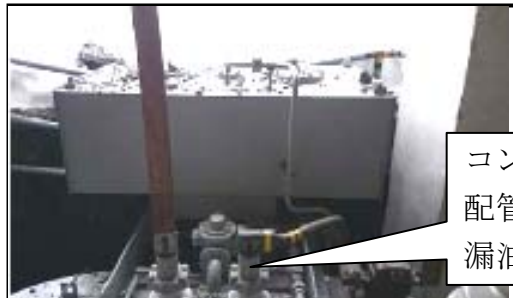
No. 1 変圧器 (平成 27 年 1 月 27 日撮影)

コンサベータ異常なし  
配管フランジ異常なし  
漏油なし

現地調査により確認したコンサベータ油面と油温を、事故前までに採取したデータとの相関性で確認したところ、相関は保たれていることから、外観上漏油が無いこととあわせ、封入絶縁油の漏洩は無いものと判断した。

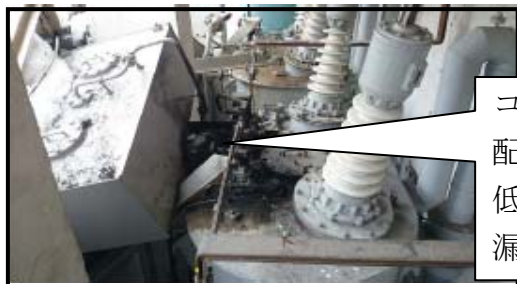
No. 2 変圧器 (平成 27 年 1 月 27 日撮影)

コンサベータ傾斜  
配管フランジ破損  
低圧側碍子破損  
漏油有り

現地調査により、崩落した瓦礫にコンサベータが圧され、変圧器本体との接続部（フランジ）が破損したことで絶縁油が漏洩したと推測される。漏洩した油の流出範囲は、変圧器本体上部にとどまり、床面への漏油は確認されなかった。

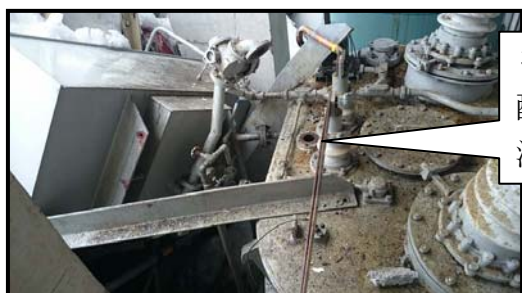
No. 3 変圧器 (平成 27 年 1 月 27 日撮影)

コンサベータ脱落  
配管脱落  
漏油有り

現地調査により、崩落した瓦礫にコンサベータが押し倒され、変圧器本体との接続部（フランジ）を破損し配管が脱落したことで絶縁油が漏洩したと推測される。漏洩した油の流出範囲は、変圧器本体、および床面の広範囲に亘って確認された。

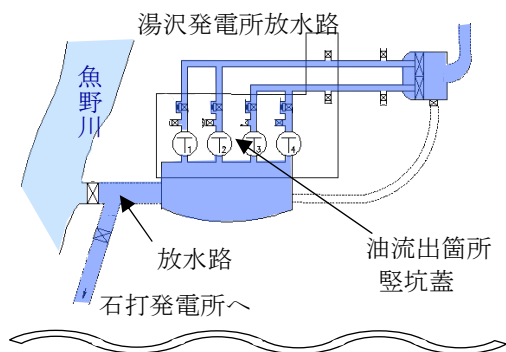
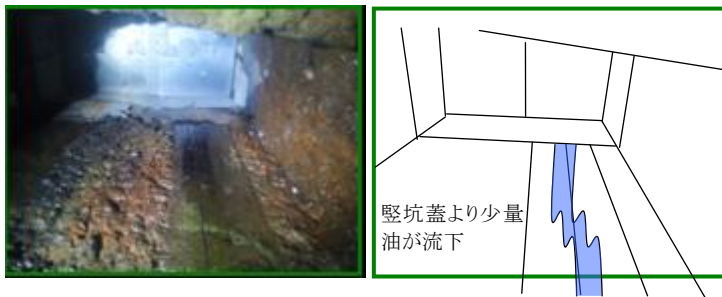
水車発電機室(1F)下部の放水路内から上部に向け撮影  
(平成27年1月11日 17時頃撮影)

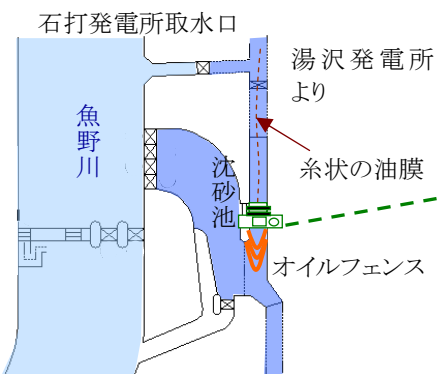
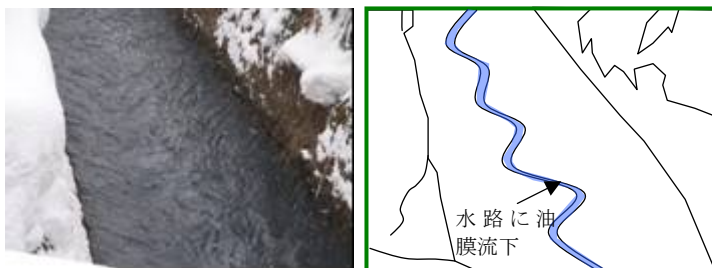
水路内を流れる浮油(平成27年1月10日 11時頃撮影)

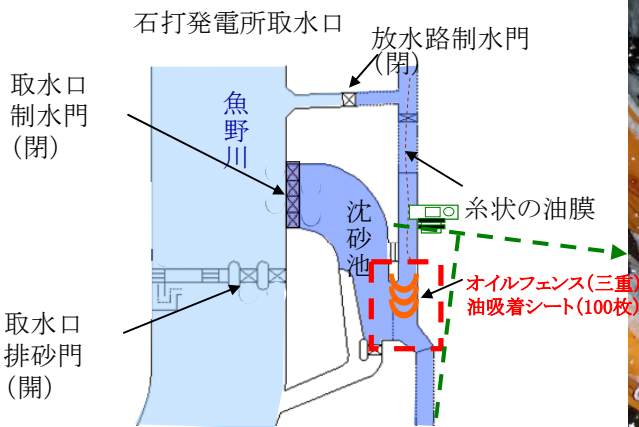
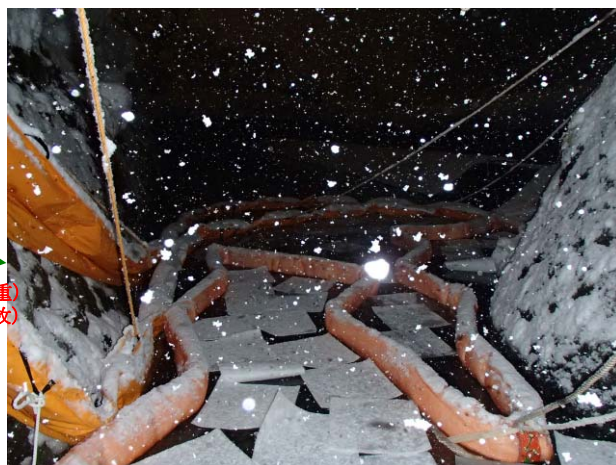
オイルフェンス状況  
(平成27年1月10日 17時頃撮影)

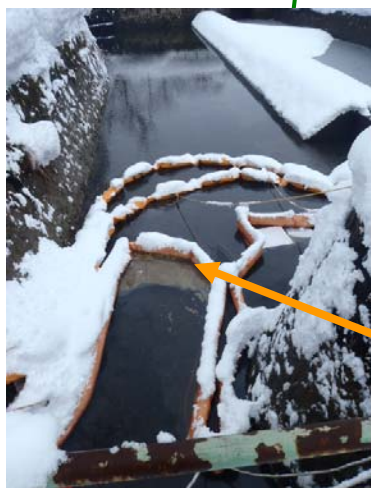
オイルフェンス内油滞留  
(平成27年1月11日 10時頃撮影)

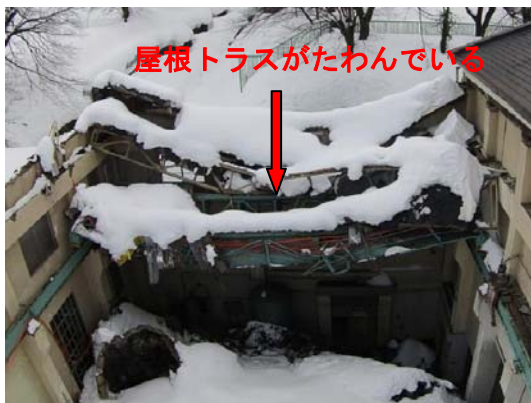
天井クレーン(東上空から)

屋根を支える鋼材 (以下、屋根トラス) 、およびコンクリート屋根の損壊状況を可視可能範囲で確認したところ、屋根トラスが変形 (たわみ) していることを確認した。また、屋根トラスと建屋を接続しているアンカーボルトが引き抜けている状況を確認した。

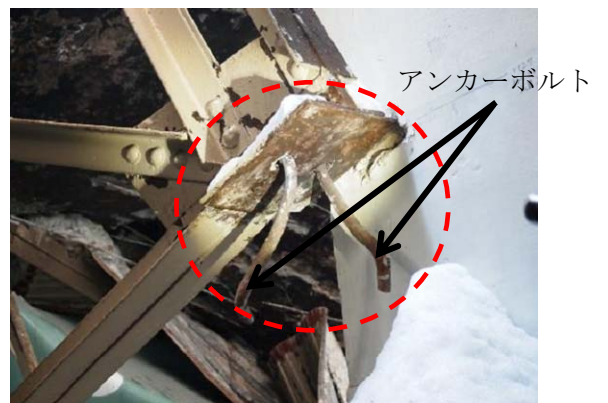
落下した屋根トラスアンカーボルトの引き抜け状況
