福島第一原子力発電所  
G4南エリアA5 - A6タンク連結弁の不具合について

平成27年 4月  
東京電力株式会社

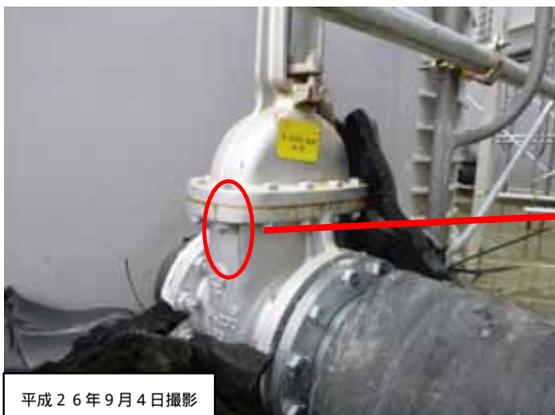
漏えい発見時の写真

このため、A4タンクからA5タンクへの移送を停止するとともに、保温材を取り外して当該弁の状況を確認したところ、弁箱に10cm程度のひび割れらしきものがあること、その周辺およびフランジ部から水が滲んでいることを確認したことから漏えいと判断し、漏えい箇所をビニール袋により養生した。

A 4 タンクとA 5 タンク間の連結弁を「開」にしたところ、当該弁より1秒に1滴程度の漏えいが発生

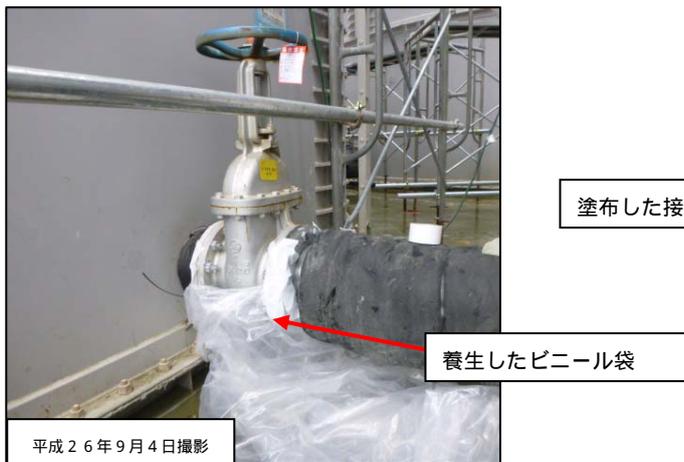
接着剤塗布前の写真

( 当該弁下部のビニール袋は応急対策で養生したもの )

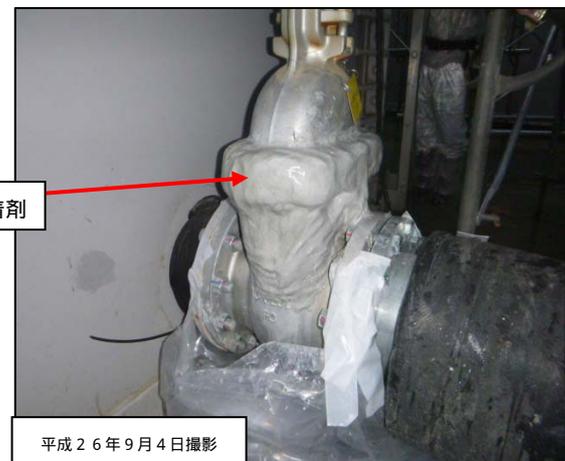
接着剤塗布後の写真

( ひび割れ箇所およびフランジ部に接着剤を塗布 )

また、仮設ポンプでの移送と並行して、当該弁のひび割れらしき箇所およびフランジ部に接着剤を塗布し、9月4日18時03分に漏えいが停止したことを確認した。

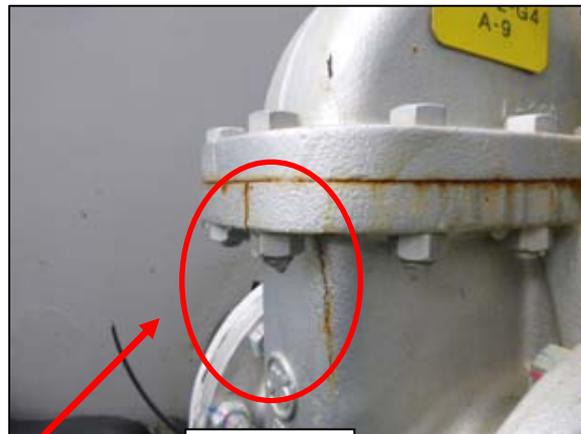
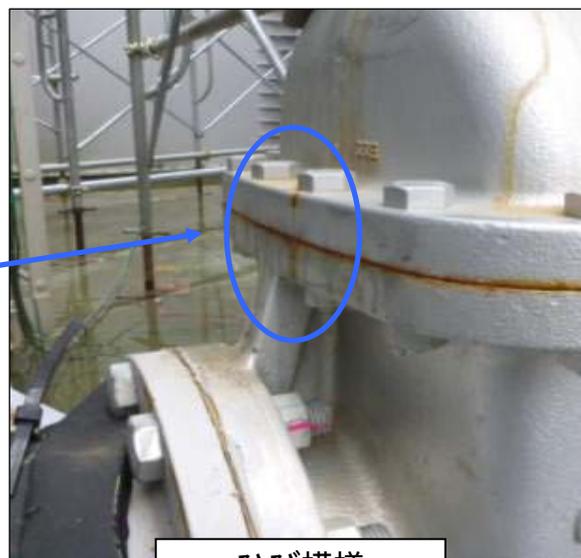
平成26年9月4日に撮影した写真から、当該弁の外観確認を行ったところ、ひび割れらしきものは、当該のひび割れらしきものだけでなく、弁蓋フランジ部のボルト穴2箇所についても、ひび模様が確認された。

それ以外には、据え付け時についたと推定される小さな傷は確認されたものの、当該弁の破損に至るような大きな傷や打痕等は認められなかった。

ひび割れ

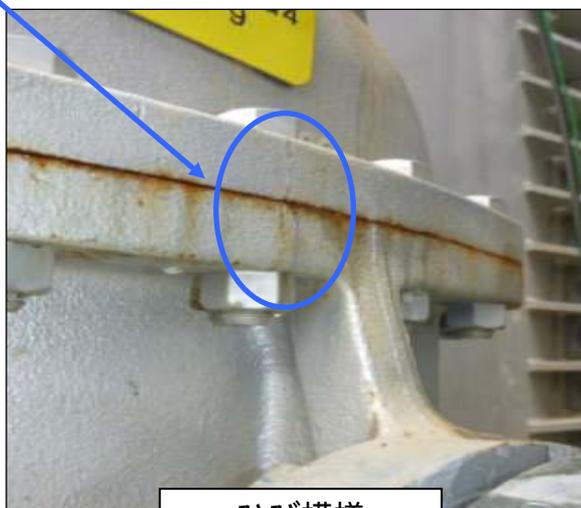
ひび模様  
(A5 タンク側)

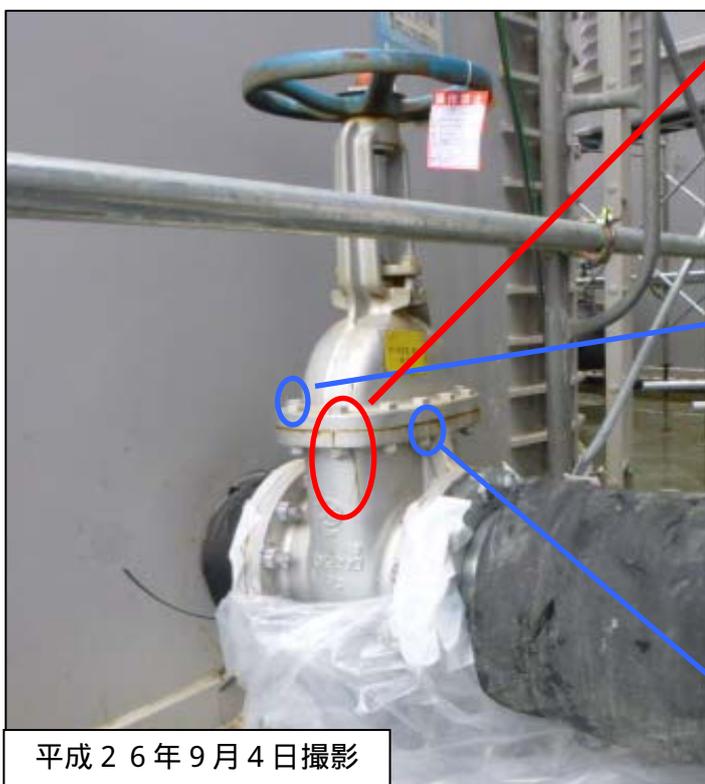
ひび模様  
(A6 タンク側)

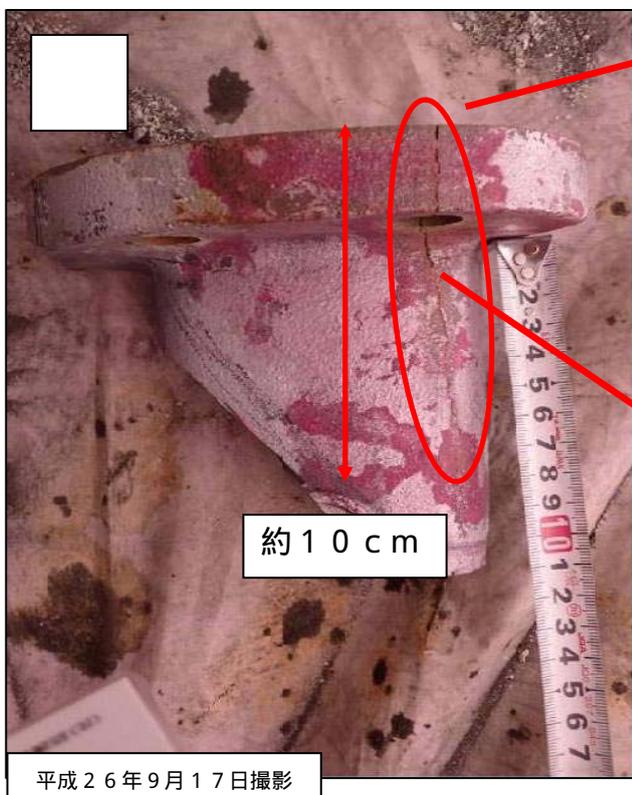
当該弁箱正面

平成26年9月17日、当該弁の弁箱を切り出して調査(表面観察)したところ、当該のひび割れらしきものは、弁箱表面から内面まで貫通していることを確認した。内面まで貫通したき裂(以下、「貫通き裂」という。)は、弁蓋フランジ部から、弁箱の方向に長さ約10cmにわたっていた。

また、貫通き裂発生に至るような腐食は認められなかった。

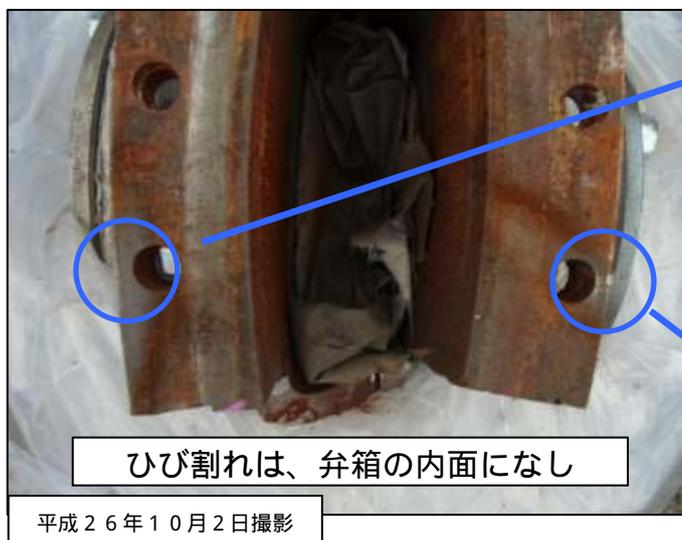
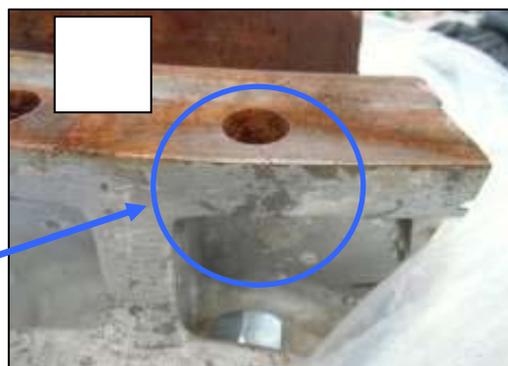
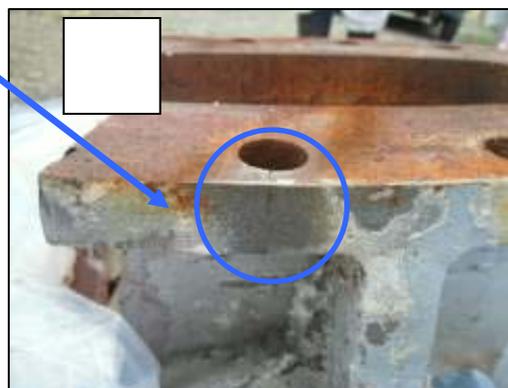
行ったところ、ボルト穴外側部のみにひび割れが確認された。そのひび割れは、弁箱の内面側にはなかった。

ひび割れは、弁箱の内面になし

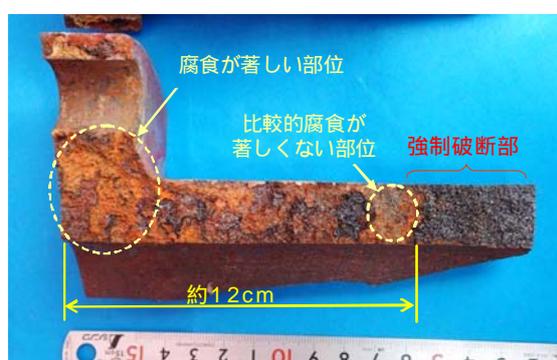
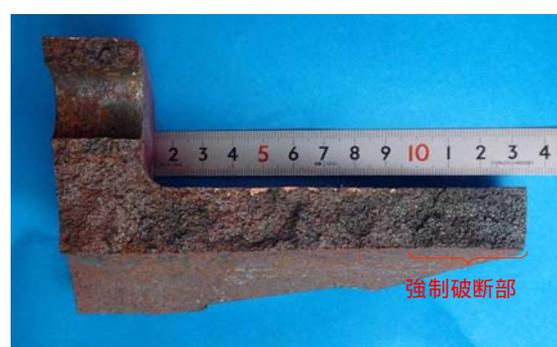
- ・き裂は弁箱の板厚を貫通しており、き裂の長さは最深部で弁箱フランジ面より約 12 cm であった。
- ・引け巣等の顕著な鑄造欠陥は確認されなかった。
- ・破面の大部分は腐食生成物に覆われていた。
- ・一部の破面は著しい腐食により、破損のメカニズムを示唆するような破面様相の観察が困難となっていた。
- ・破面は巨視的には平坦であり、分岐等は確認されなかった。
- ・破面には、破壊の起点や進行方向等を示唆する筋模様や段差等は確認されなかった。

破面の概観およびマクロ破面観察を実施したが、破損原因の特定に繋がる情報は得られなかった。なお、鑄鋼品の場合、破壊のメカニズムによらず同様な破面様相を呈することが知られており、電子顕微鏡等を用いた詳細観察を実施しても、新たな知見を得られる可能性は低いと判断した。

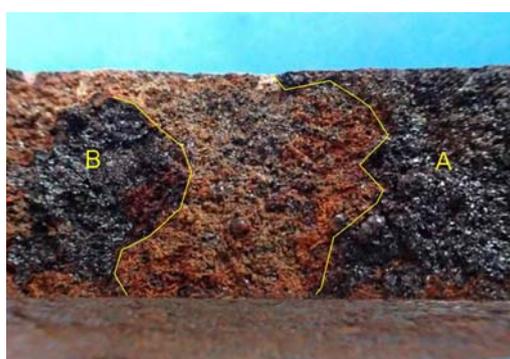
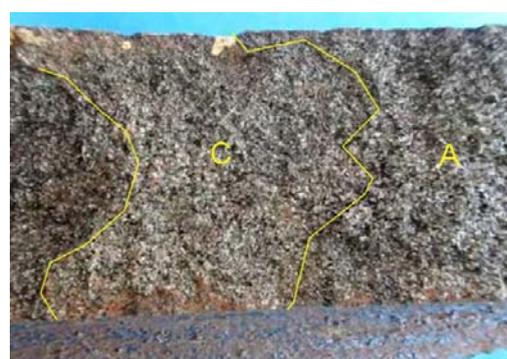
- ・破面上で一部腐食が生じていなかった部位 (B) については、強制破断部 (A) と同様な破面様相が確認された。
- ・腐食の程度が他と比較して顕著でない部分 (C) についても酸洗後、破面観察したところ、強制破断部 (A) と破面様相が類似していた。

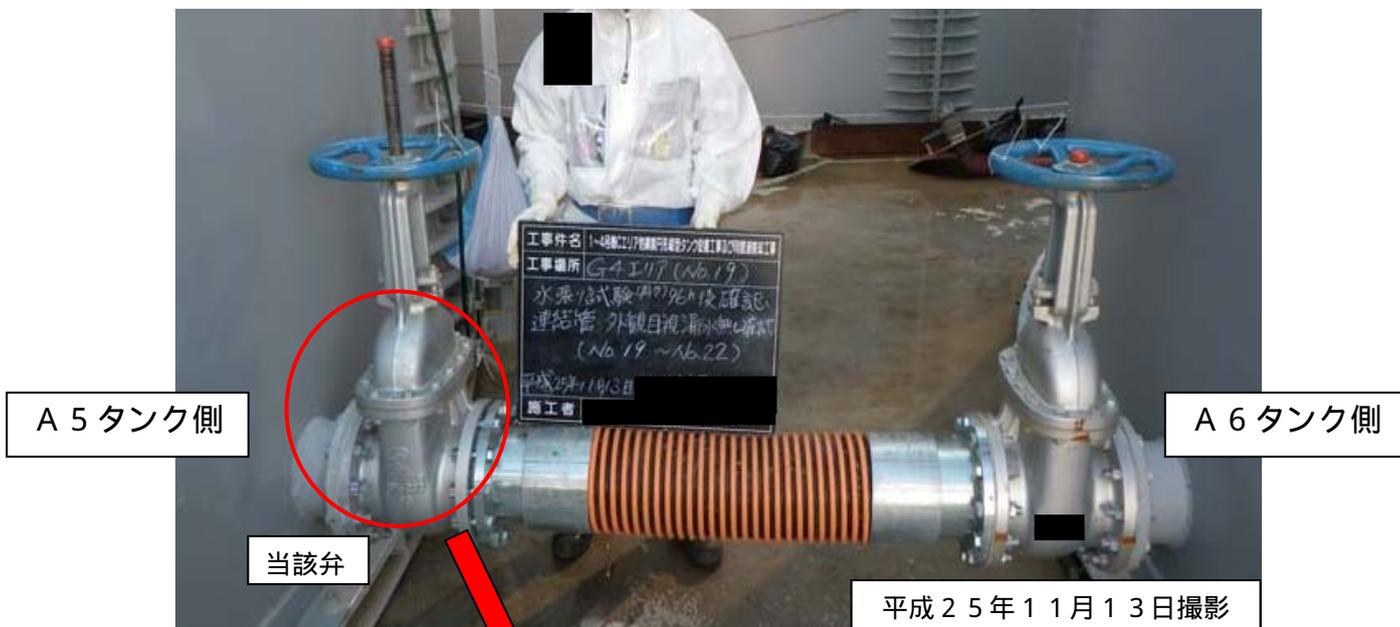
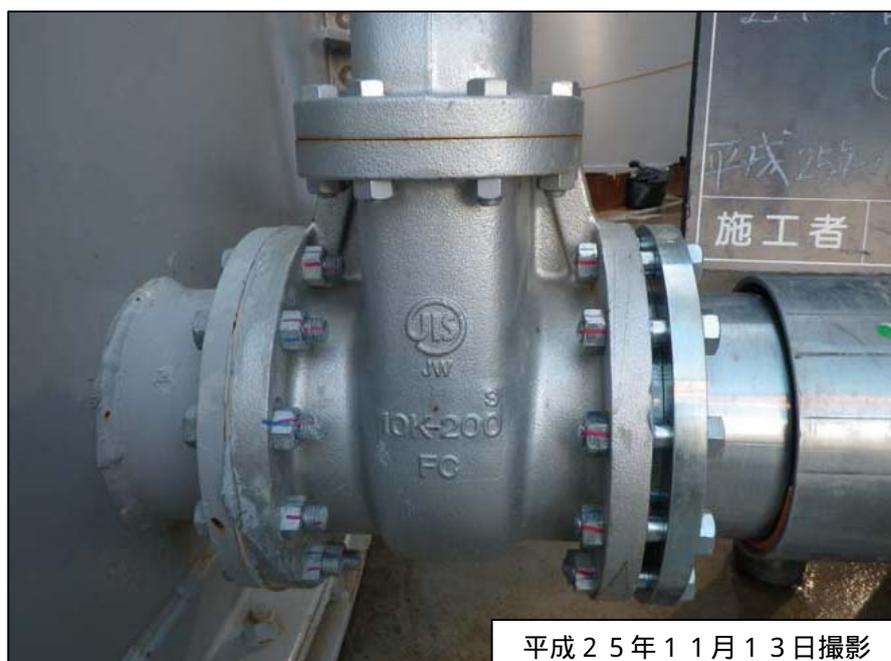
- a . 当該弁を含む連結配管水張り試験時の写真(平成25年11月13日撮影)から、当該弁に貫通き裂が発生していた箇所にひび割れらしき痕はないこと、また、当該弁周りに漏水がなかったことが確認されたため、現地据え付け時において貫通き裂が発生していた可能性は考えられない。
- b . 当該弁の弁蓋フランジ部ボルト穴の外側に確認された2箇所のひび割れについては、当該弁を含む連結配管水張り試験時の写真(平成25年11月13日撮影)からは確認できなかった。

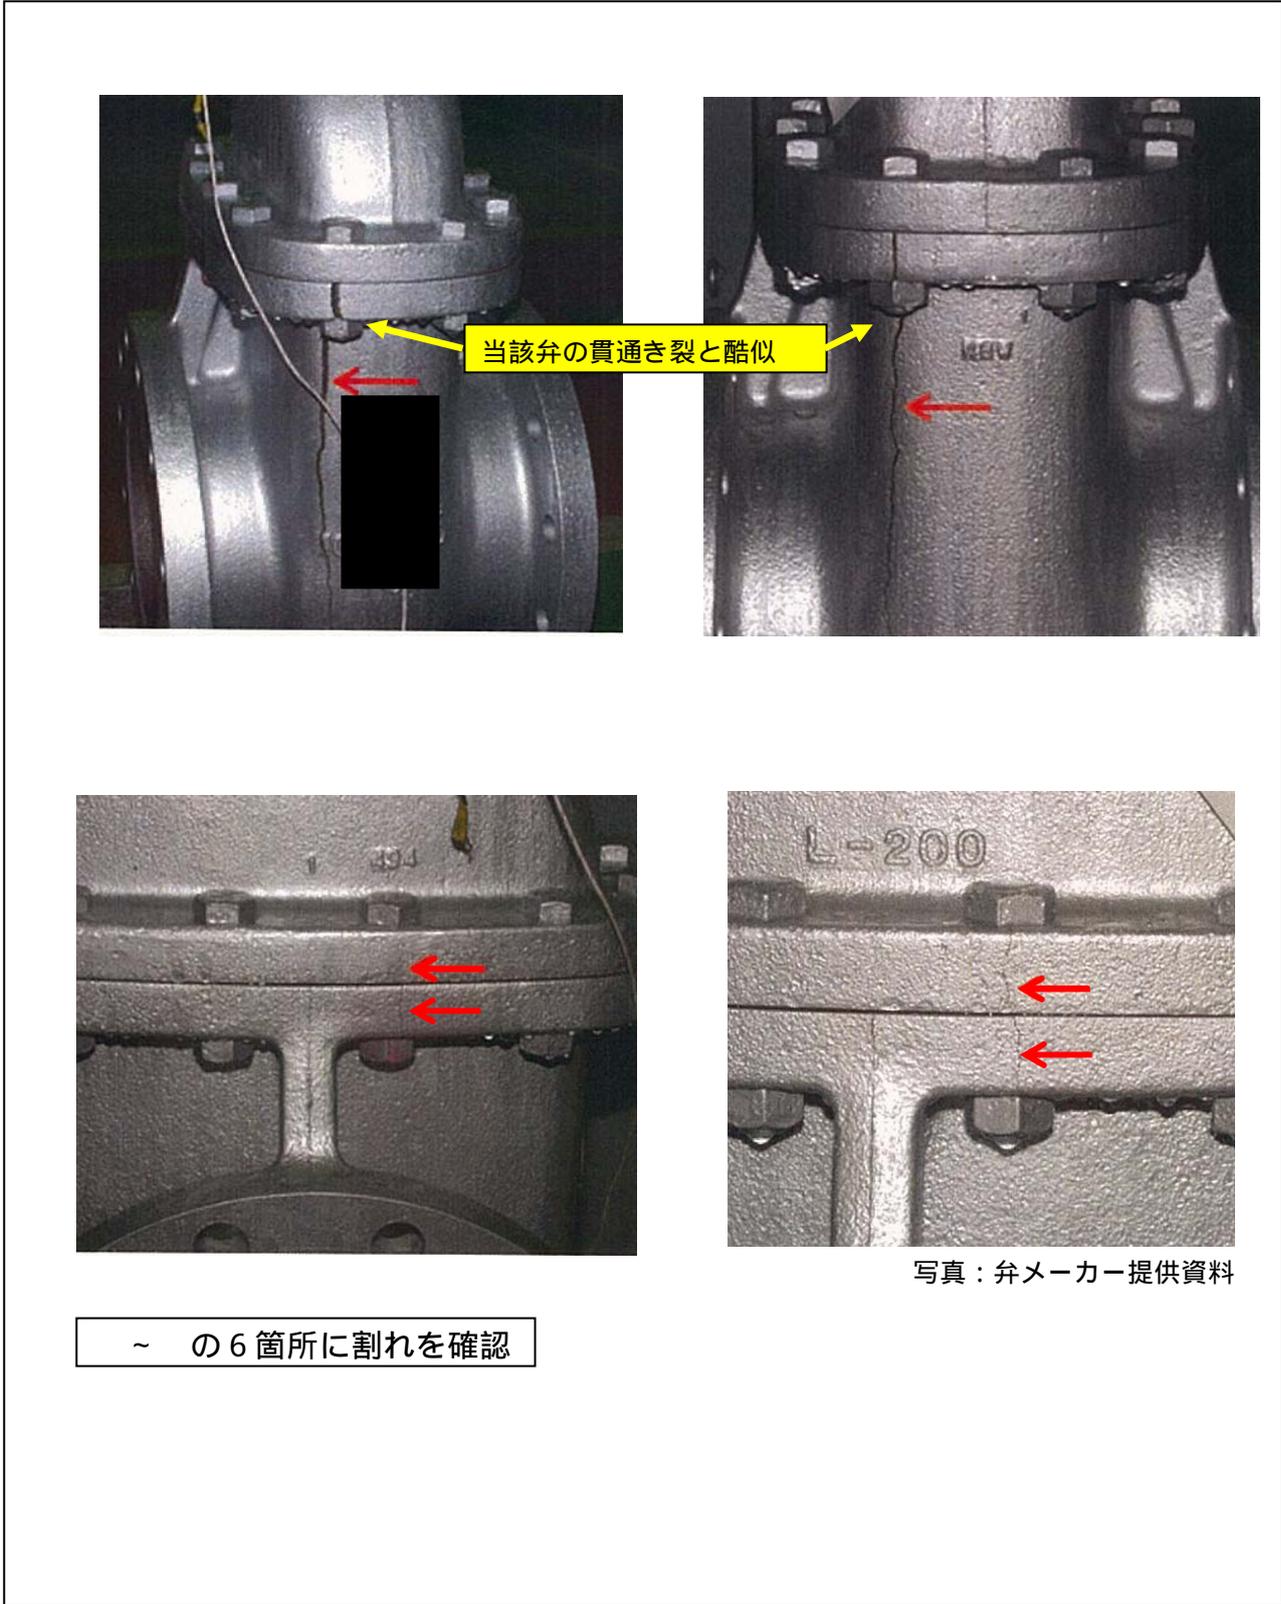
図 - 2 . 試験対象弁割れ写真

- ( 2 ) その割れは、弁箱および弁蓋フランジ締め付けボルト周辺の計 6 箇所（弁箱 4 箇所、弁蓋 2 箇所）に確認された。そのうち、弁箱に発生した 2 箇所の割れは今回確認された当該弁の貫通き裂模様と酷似していた。

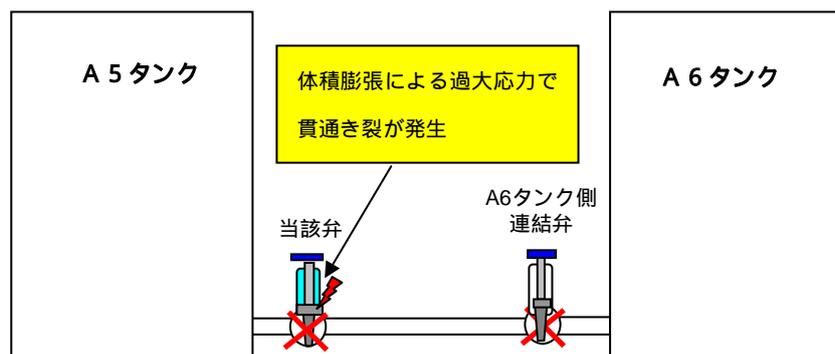
図 6 . 貫通き裂発生時の状態

- 4 .平成 2 5 年 1 2 月下旬以降は、当該弁および連結配管に保温材を取り付けていたが、平成 2 6 年 3 月下旬にかけて、発電所構内における外気温が氷点下となった日が 6 1 日あり、特に 2 月 5 日 2 2 時頃から 2 月 6 日 5 時頃にかけては、外気温がほぼ - 5 以下を推移していた。
- 5 .凍結防止対策として、当該弁および連結配管には保温材を取り付けていたものの、当該弁が接続されている連結配管は水抜きが行われており、当該弁内部（A 5 タンク側）は、A 5 タンク内に開放されていたため、当該弁内部から密封室が冷却され、密封室に残留したる過水が凍結した。
- 6 .凍結した水が体積膨張し、その影響によって弁箱内部の密封室に過大な応力が加わったことにより弁箱に貫通き裂が発生した。また、弁箱の弁蓋フランジ部が外側に膨張したため、ボルト穴 2 箇所、穴の外側にひび割れが発生した。（図 - 6 参照）
