電気事業法第106条第3項の規定に基づく報告徴収に対する報告について (概要)

- ・ 名称 : 湯沢発電所建屋
- ・ 設置場所: 湯沢発電所(新潟県南魚沼郡湯沢町)
- ・ 沿革 : 1922年(大正11年) 東京電燈株式会社にて建設
1923年(大正12年) 運転開始(5月)
1939年(昭和14年) 日本発送電株式会社へ移管
1951年(昭和26年) 東京電力株式会社へ移管
- ・ 諸 元 : 【最大出力】15,600kW
【最大使用水量】6.121m³/s 【使用電圧】66kV
【制御方式】遠隔常時監視制御方式(無人発電所)

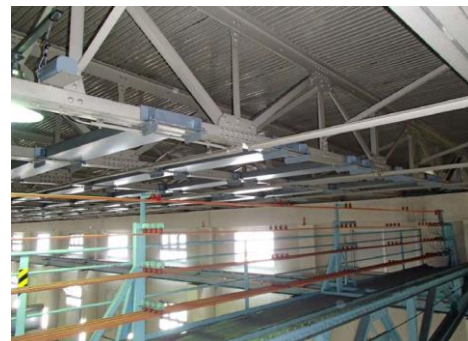
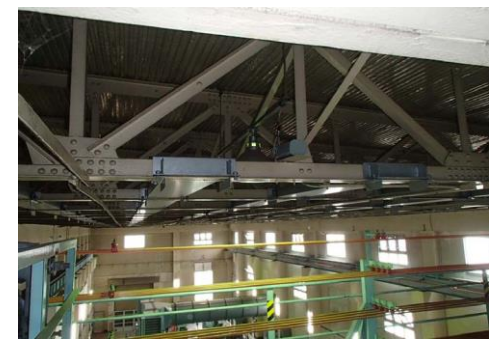
2014年11月9日撮影 建屋点検時のトラス状況

・信濃川電力所建物管理保全基本マニュアルに基づく定期点検(漏水、躯体破損有無等目視確認)を1回/年の頻度で実施。至近では2014年11月9日に行い、異常はなかった。

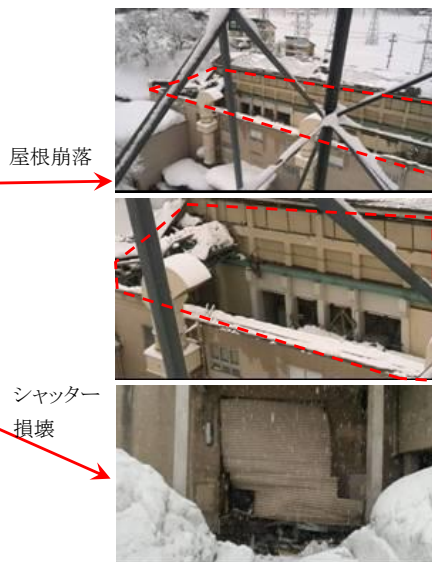
2015年1月10日 9時頃 撮影

- 湯沢発電所建屋屋根崩落(新潟県南魚沼郡湯沢町)・・・2015年1月10日 6時34分
 - ・6時34分 湯沢発電所にて構内回路の電氣的故障を検出、あわせて火災検知器が動作。
 - ・8時32分 当社社員により、建屋屋根の崩落を確認。人身事故の発生なし。
 - ・10時51分 湯沢発電所とつながる石打発電所沈砂池付近にて油の浮遊を確認。
 - ・14時30分 石打発電所沈砂池付近にオイルフェンスを設置。

屋根崩落

シャッター
損壊

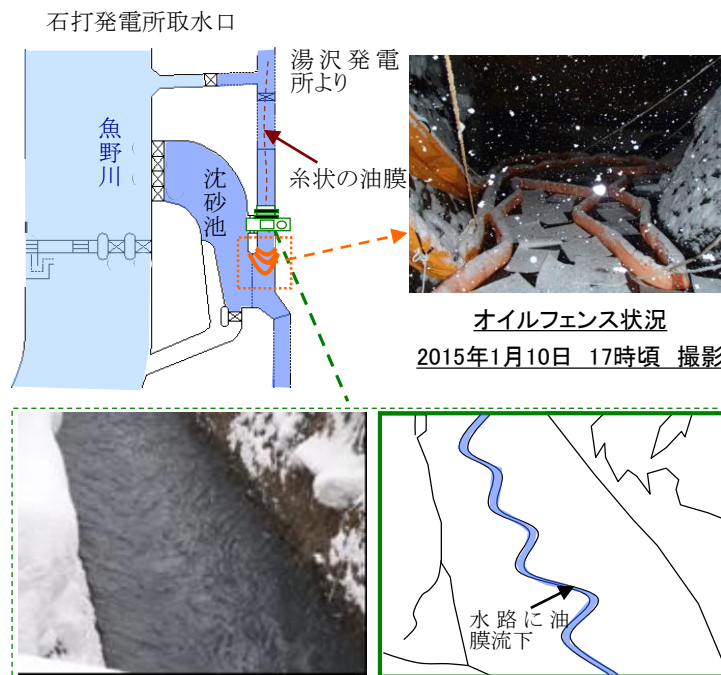
油流出状況とオイルフェンス設置

糸状の油膜

水路に油膜流下

水路内を流れる浮油 (2015年1月10日 11時頃 撮影)

対策事項	内容	実施結果	実施時期
石打発電所沈砂池付近で油の浮遊処理	オイルフェンス設置	設置完了	2015年1月10日
	河川パトロール実施	油なし確認	2015年1月10,11日
	油漏えい有無の現地監視	昼3時間毎、夜4時間毎実施	2015年1月10日～31日
湯沢発電所発電機フロア地下の放水路への油漏えい対策	放水路内滞留の油の回収	回収実施済	2015年1月12日
	PCB含有検査	ごく微量(0.33mg/kg)のPCBを検出(回収実施済)	2015年1月15日
	コンクリート壁設置による閉塞	設置完了	2015年1月30日
漏えいした油の回収と流出防止対策の信頼性向上対策	ごく微量のPCBを検出した油水を回収	回収実施済 (以降、放水路においてPCBは検出されていない)	2015年1月28日
	変圧器から充填絶縁油(ごく微量のPCB含む)を回収	実施中(のべ11回実施)	2015年2月12日～
	油水分離装置の設置	設置完了	2015年4月16日
	油水回収自動化と保管貯留設備の設置	設置完了	2015年3月19日
破損した油入機器の撤去	変圧器等の撤去	---	2015年7月下旬目途

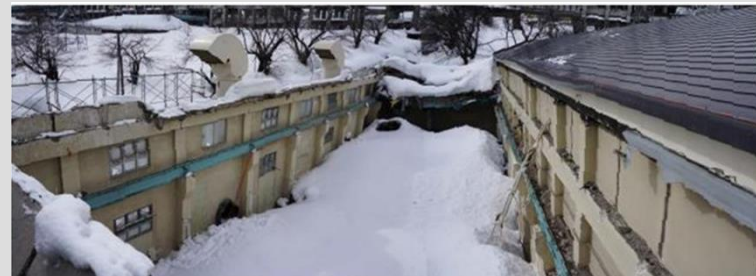
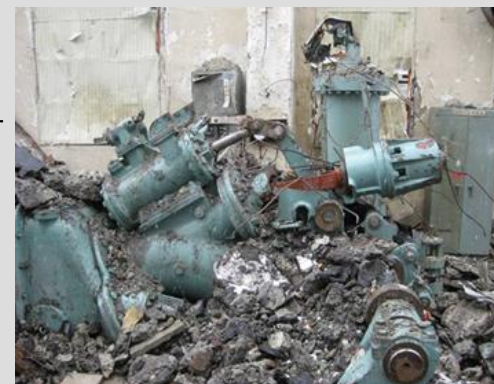
- ・建屋屋根: 602m²崩落
- ・水車 : 1,2,3,4号機 導水路分岐管、流水遮へい装置、速度調整装置に破損あり
- ・発電機 : 破損なし
- ・変圧器 : No.1変圧器〔PCB含有: 0.51mg/kg〕:
外観上異常なし, 油漏えいなし

No.2変圧器〔PCB含有: 0.48mg/kg〕: コンサベータ※傾斜,
配管フランジ破損, 低圧側碍子破損, 油漏えいあり

No.3変圧器〔PCB含有: 0.44mg/kg〕: コンサベータ※脱落,
配管脱落, 油漏えいあり

- ・水車発電機軸受(潤滑油): 軸受～油冷却器を接続する循環配管、油冷却器から漏えいしたと想定
- ・制御用圧油装置(潤滑油): 圧油配管が破損し漏えいしたと想定
- ・入口弁圧油装置(潤滑油): 圧油配管が破損し漏えいしたと想定
- ・変圧器(絶縁油) : コンサベータと変圧器本体との接続部が破損し漏えいしたと想定

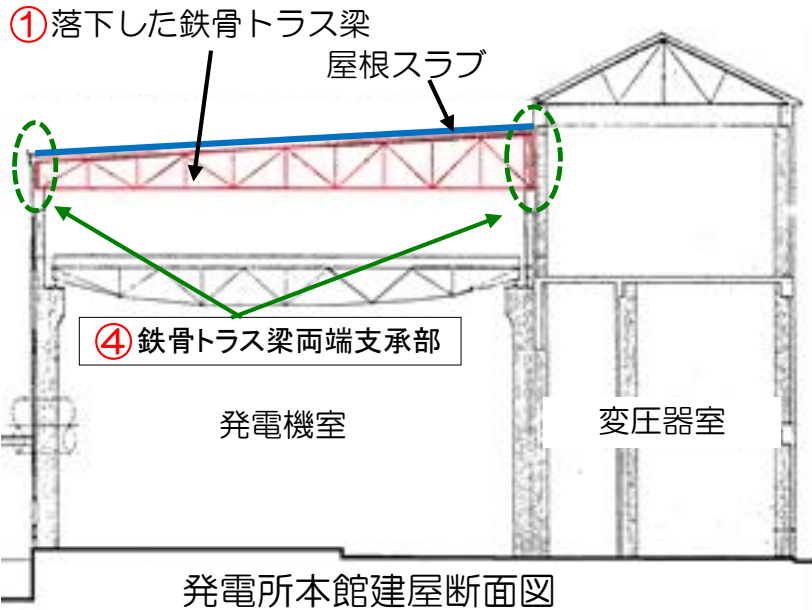
発電所本館建屋断面図

- ・屋根スラブは鉄骨トラス梁(以降「トラス梁」)の上に設置。
- ・鉄骨トラス梁は22組で構成されていた。

- ①トラス梁は22組全て落下
- ②トラス梁の構成材に大きな変形、破断等あり
- ③トラス梁の接合部(以降「ガセットプレート」)に複数破断、損傷あり
- ④トラス梁端部のアンカーボルトの差し込み状態から、両端支承部の固定が弱いことを確認
- ⑤屋根スラブの、1層目と2層目のコンクリートの間にアスファルト防水層がある特殊な構造であることを確認

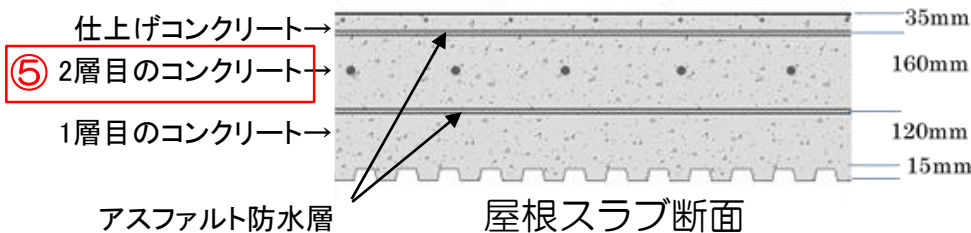
屋根スラブ断面

- 積雪が100cmを超えた時期に降雨を観測するなど、稀な気象状況であり、密度の高い積雪状態に成りやすい環境であった。
- 当社の除雪判断基準は、過去の経験則に基づいた積雪深のみによる除雪判断であり、建屋の構造耐力と積雪荷重を考慮した除雪実施基準となっていなかった。
- トラス梁上の屋根スラブは30cmを超える厚みであり、相当の重量であった。スラブ中には防水層が複数存在すること、および各層のコンクリート比重が異なることから、新築後に2層目コンクリートスラブが追加的に施工された可能性が高く、この追加的に施工された2層目コンクリートスラブの重量が積雪量に対して不利に働いた。
(2層目コンクリートの施工記録は、当社の保全履歴からは確認されなかった。)
- ガセットプレートにおいて屋根本体の重量と積雪荷重により働く力が許容耐力を超える結果となり屋根崩落の起点となった可能性が高い。
- コンクリート及び鉄骨については、現行の規格材と比較しても同程度の強度を有していた。また、破断面調査から屋根崩落の原因が構成部材の経年劣化によることを示す痕跡は認められなかった。

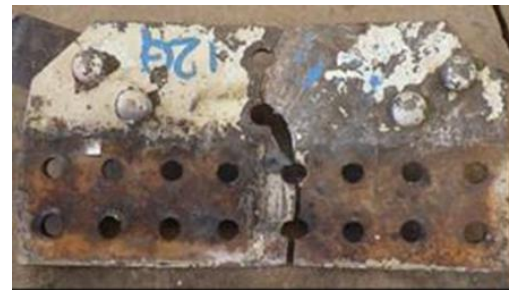
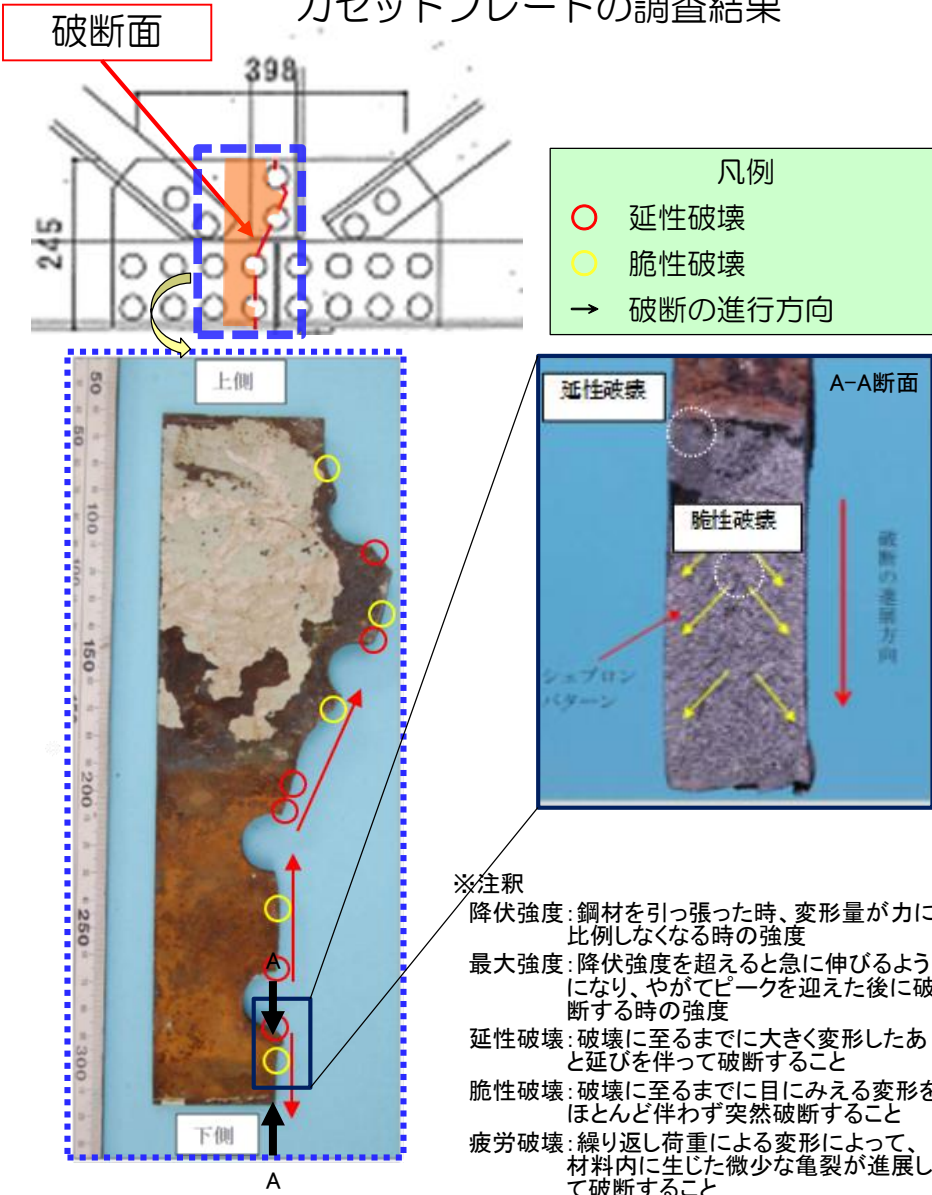
③ ガセットプレートの状況

- ・破断が認められたガセットプレートについて破面調査を実施
 - 延性破壊、脆性破壊が認められ、疲労破壊は認められなかった。

- ・今冬の積雪荷重に対する各トラス梁の各構成部が負担する荷重(応力)を分析
 - トラス梁中央部付近のガセットプレートにおいて、負担する荷重が部材の許容耐力(降伏強度)を超過(1.28倍)した。

破断したガセットプレートには許容耐力を超える力がかかったことが想定され、破断面からは今冬の積雪により大きく変形した後に突然破断した形跡が確認された。

- (a) 多雪地域にある水力発電所の積雪に対する構造耐力の明確化・・・(2015年9月末までに実施)
 - ・積雪に対する構造耐力が不明な建屋について、屋根トラス梁の部材調査や試験体による強度調査から建屋の構造耐力を個別に算出し評価する。
- (b) 建屋補強・・・(2015年11月末までに実施)
 - ・構造耐力の算出結果を踏まえ、必要に応じて補強工事を実施。ガセットプレートの補強やトラス梁両端支承部の脱落防止対策などを実施する。
- (c) 融雪装置設置・・・(2015年11月末までに実施)
 - ・除雪頻度が高く、除雪運用が困難と考えられる建屋について屋根屋上に融雪装置を設置する。
 - ・なお新潟県内の水力発電所の中でも豪雪地域にある信濃川発電所、中津川第一発電所には融雪装置の設置を決定している。

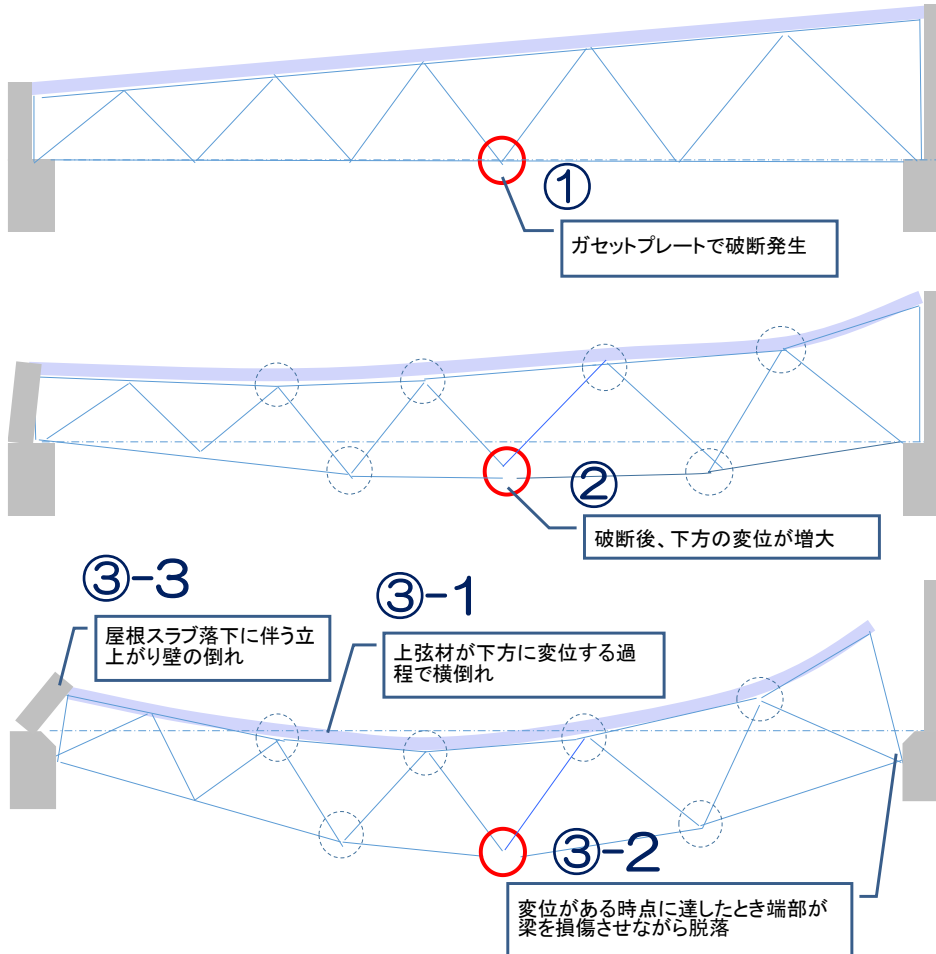
トラス梁崩落過程のイメージ図

〔屋根の過大な積雪荷重により、トラス梁の中央部のガセットプレートが破断、トラス梁が屋根本体の重量と積雪荷重を負担しきれず崩落した。〕

- ① 建屋中央寄りの1つ、もしくは複数のトラス梁のガセットプレートが破断し、下方への変位が増大
- ② ガセットプレートが破断したトラス梁が支えていた荷重分を、他のトラス梁が分担するものの、同様にガセットプレートが破断し下方へ変位が増大
- ③ トラス梁の破壊が周辺に連鎖すると共に、トラス梁の変形によって、トラス梁端部が受け梁の上から脱落
- ④ トラス梁は相互接合されているため、短時間で全体に連鎖し全ての屋根が崩落

- 崩落トラス調査時に曲りが多く認められた箇所
- 破断が多く認められた箇所
