電気事業法第 106 条第 3 項の規定に基づく報告徴収
に対する報告について

2015 年 5 月 28 日

東京電力株式会社

(1) 件名：東京電力株式会社 湯沢発電所建屋屋根崩落事故

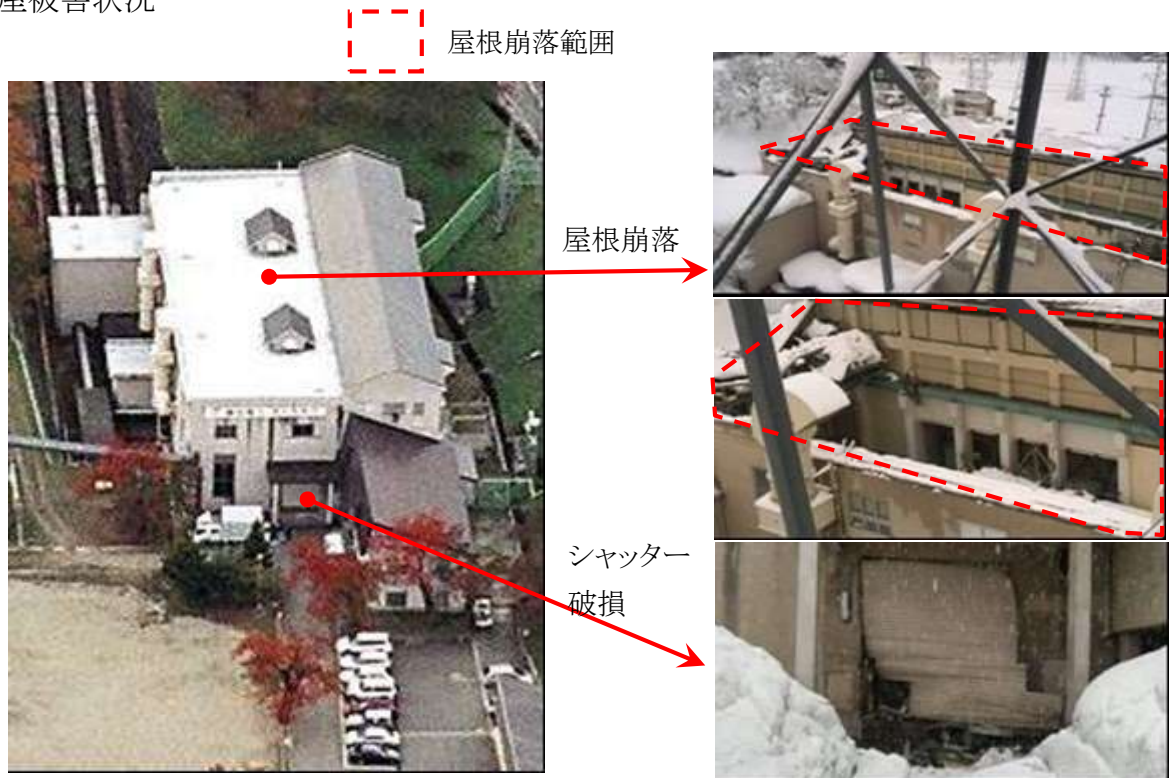
発電所建屋：屋根(602m²)崩落(詳細は3-1参照)、天井クレーン変形

写真1-2(2):屋根崩落前の建屋(2003年11月 撮影)

写真1-2(3):屋根崩落後の建屋

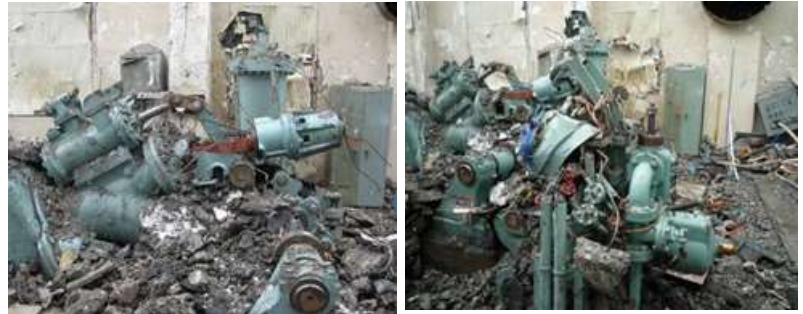
1号水車関係 (2015. 3. 23撮影)

ニードル操作機構一部破損

调速機破損

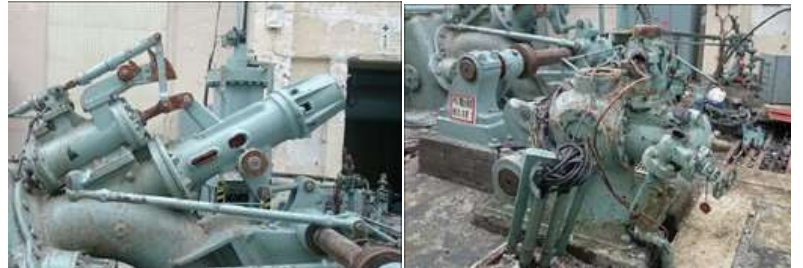
2号水車関係 (2015. 4. 13撮影)

デフレクタ操作機構一部破損

调速機破損

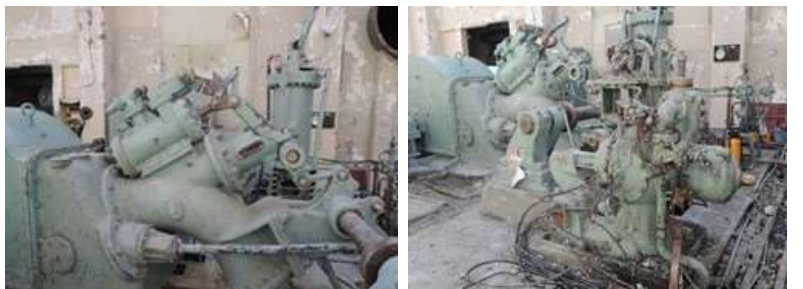
3号水車関係 (2015. 4. 27撮影)

ニードル操作機構一部破損

调速機破損

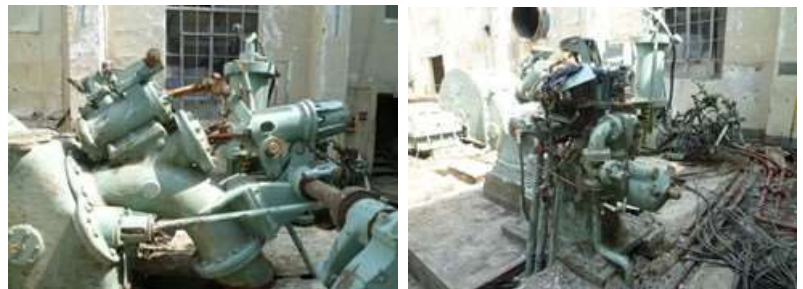
4号水車関係 (2015. 5. 20撮影)

ニードル操作機構一部破損

调速機破損

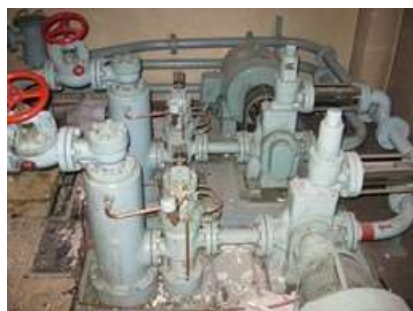
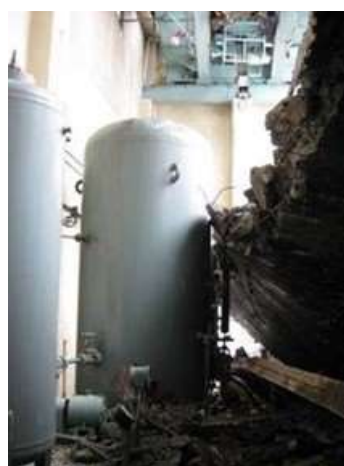
写真1-2(6):圧油装置関係の破損状態(2015年4月27日撮影)

圧油装置関係 [左：制御用破損なし、右：入口弁用油面計破損]

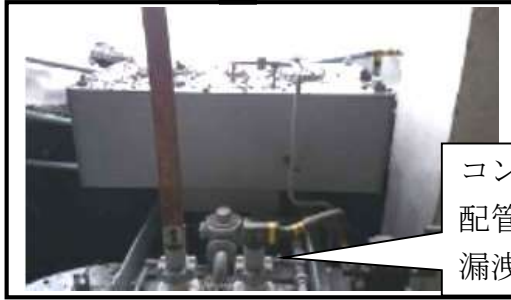
写真 1-2(7):No.1 変圧器

コンサベータ異常なし
配管フランジ異常なし
漏洩なし

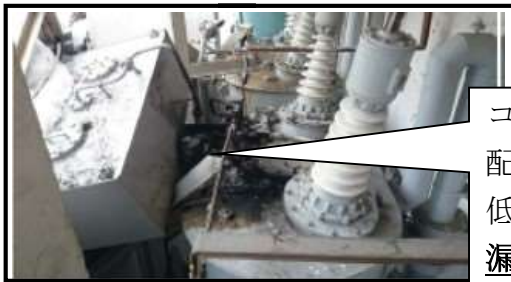
写真 1-2(8):No.2 変圧器

コンサベータ傾斜
配管フランジ破損
低圧側碍子破損
漏洩有り

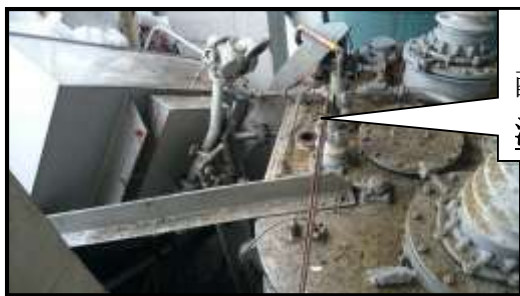
写真 1-2(9):No.3 変圧器

コンサベータ脱落
配管脱落
漏洩有り

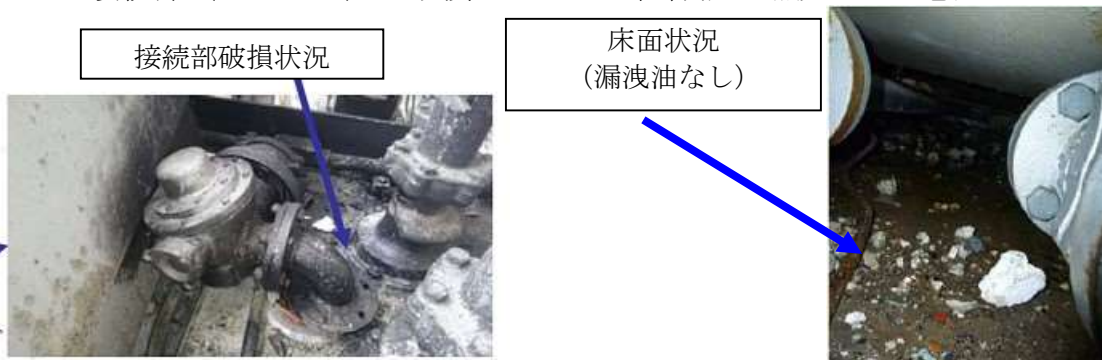
写真 1-2(10):No.2 変圧器破損と油漏洩の状況 (2015年1月27日撮影)

- ・ 現地調査により、崩落した瓦礫にコンサベータが圧され、変圧器本体との接続部（フランジ）が破損したことで絶縁油が漏洩したと想定

- ・ 過去の巡視記録から、変圧器内部に充填されていた絶縁油量は、5,960 L と想定
- ・ 変圧器本体とコンサベータの残絶縁油は現時点で回収し得る全量を回収し、No. 1 変圧器と同等の残油量と想定
- ・ 充填油量と回収量との差分 220L は漏洩したと想定
- ・ 回収量との差は残油量も含まれると考えられるため、今後も抜油作業は継続

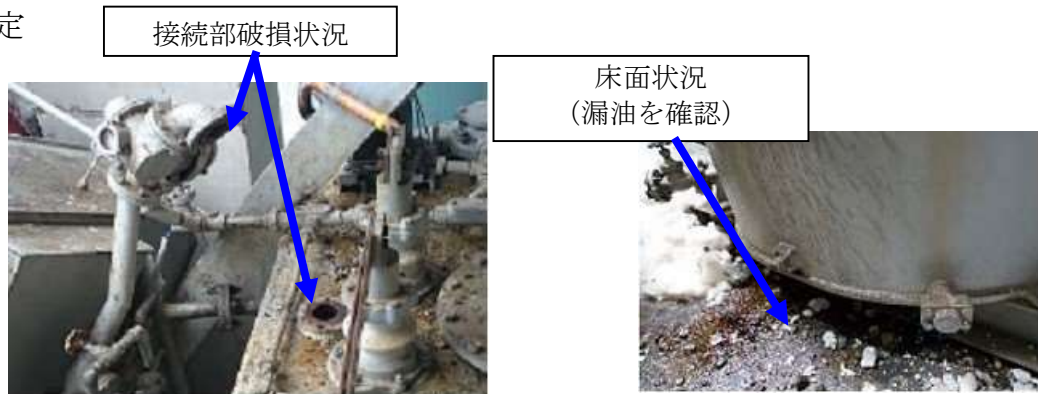
写真 1-2(11):No3.変圧器破損と油漏洩の状況（2015年1月27日撮影）

- ・ 現地調査により、崩落した瓦礫にコンサベータが押し倒され、変圧器本体との接続部（フランジ）を破損し配管が脱落したことで絶縁油が漏洩したと想定

- ・ 過去の巡視記録から、変圧器内部に充填されていた絶縁油量は、5,960 L と想定
- ・ 変圧器本体とコンサベータの残絶縁油は現時点で回収し得る全量を回収し、No. 1 変圧器と同等の残油量と想定
- ・ 回収量には水分が混入し、回収量が使用総油量を上回っていると想定
- ・ 外観にて油漏洩を確認していることから、破損しているコンサベータと変圧器本体間の接続配管分は漏洩していると考え、配管容積分の 20L は漏洩したと想定
- ・ 残油分はあると考えられるため、今後も抜油作業は継続

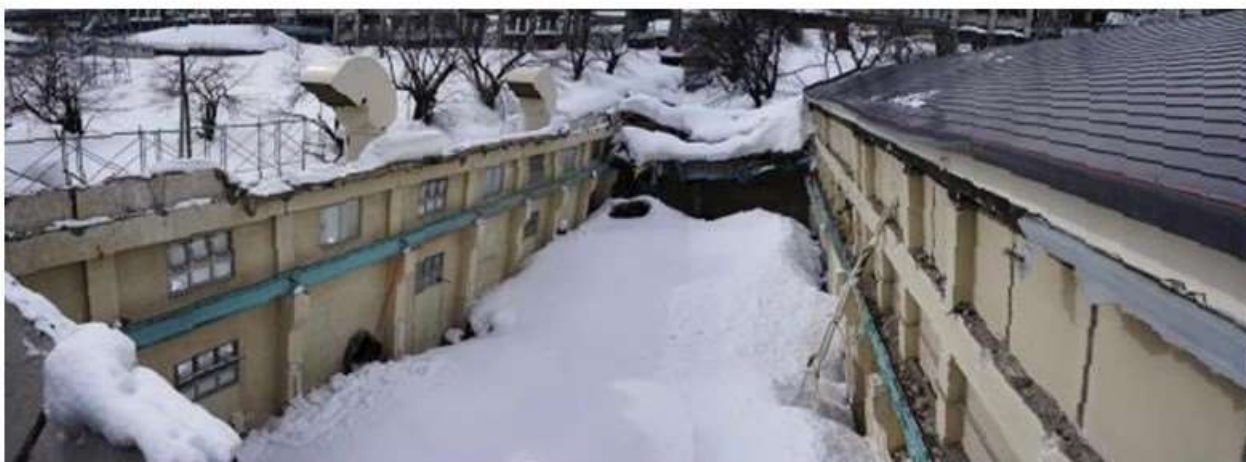
写真 3-1(4)：屋根落下状況（2015年2月撮影）

調査に際しては、除雪と並行して落下した屋根スラブを撤去しながらトラスを露出させて落下位置や破損状況の確認を行った（写真 3-1(5)左参照）。

トラスは元の設置位置のほぼ真下、一部は北側の壁にもたれかかるような状況であり、構成材には大きな変形、破断等が認められた（写真 3-1(5)右参照）。

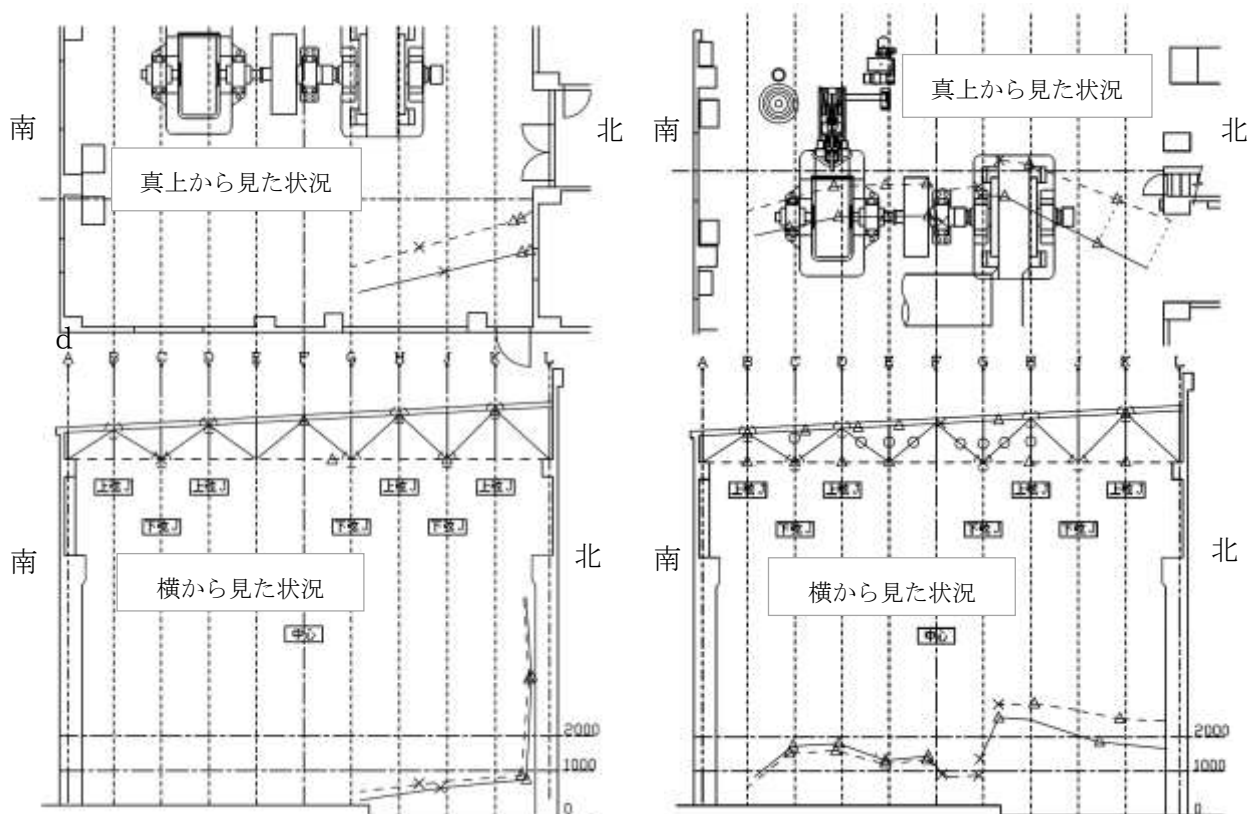
図 3-1(11)：トラスの落下状況図

トラス落下位置状況図(図 3-1(12)参照)、トラス破損箇所(図 3-1(13)参照)を示す。トラス No.1~7、15~20 は北寄りに落下し、特に、トラス No.1~5 については壁にもたれかかるように落下していることが確認された(図 3-1(11)参照)。トラス No.8~14 は、ほぼ真下に落下していることが確認された(図 3-1(11)参照)。トラス No.9~12 については、下部の水車発電機と衝突したことを考慮しても、他のトラスの破損度合いと比較するとやや激しい破損状態であった(写真 3-1(6)⑥、図 3-1(11)、図 3-1(13)参照)。トラス No.21,22 は、天井クレーン上に落下していることが確認された。

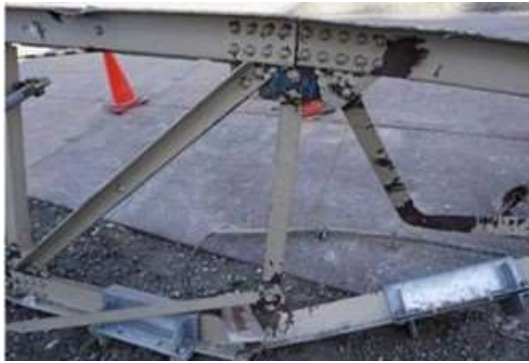
トラスの構成部材には曲がり(写真 3-1(6)①、②、③参照)、破断が認められたが、下弦材の接合部にあたるガセットプレートには共通して破断が認められた(写真 3-1(6)④、⑤参照)。

斜材の曲り①(2015年4月撮影)

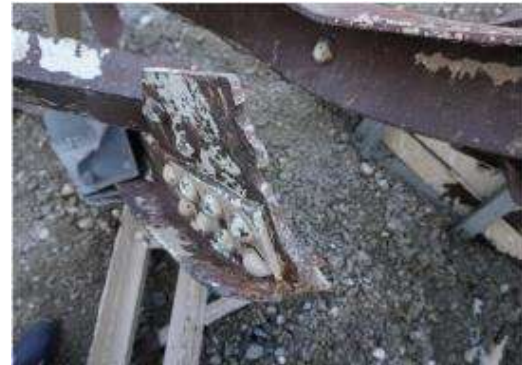
下弦材のガセットプレートの破断④
(2015年4月撮影)

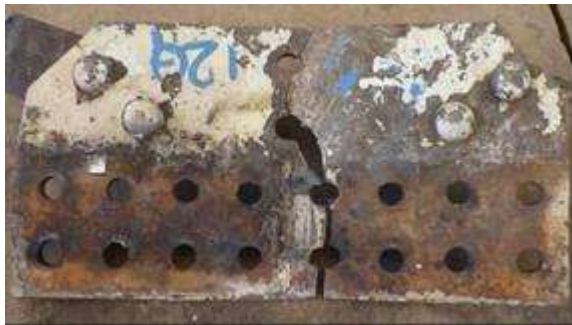
ガセットプレート取り外し後⑤(2015年4月撮影)

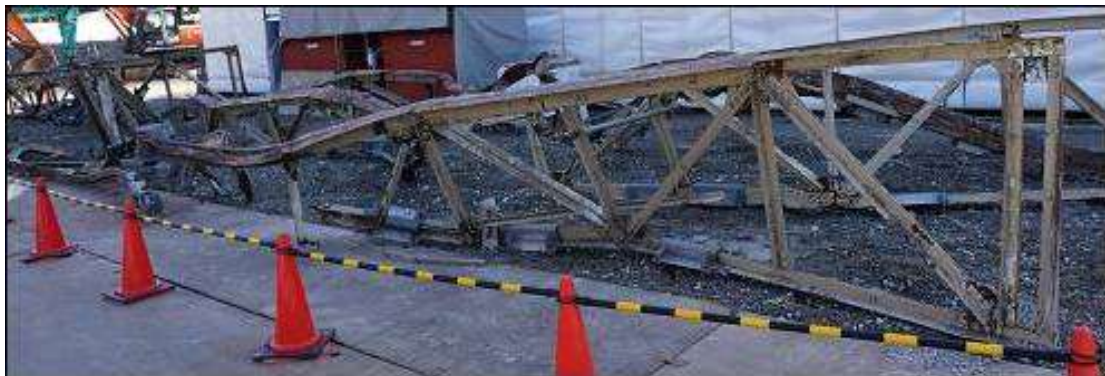
トラス梁の全景⑥(2015年4月撮影)

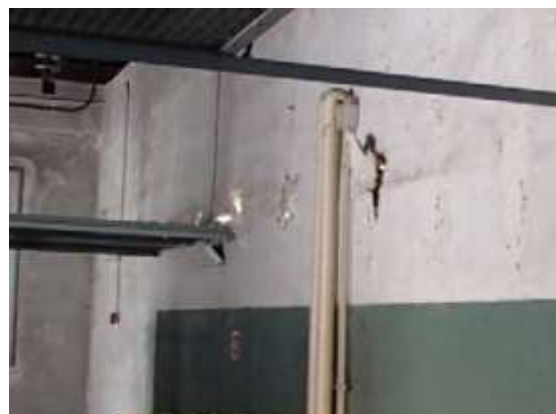
トラスNo.5～7（2015年2月撮影）

トラス No.5～7 およびトラス No.20～22 のトラス支承部においては、変圧器室の壁に、押し抜くような力が作用したとみられる破損が確認された（写真 3-1(7)参照）。破損部はトラス下弦材位置であり、トラスが落下する際に生じたものと推測される。

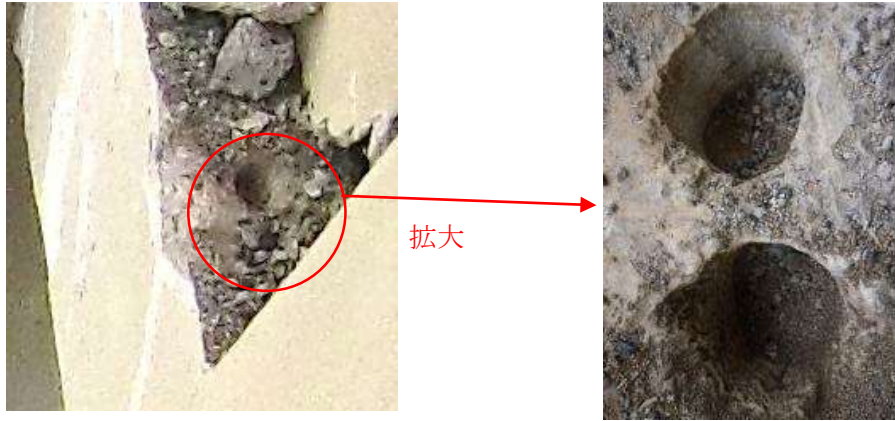
鉄筋コンクリート梁上に設けられたアンカー穴 アンカー穴詳細（トラスNo.20）
 写真 3-1(8)：トラス支承部のアンカーボルトが差し込まれていた穴(2015年4月撮影)

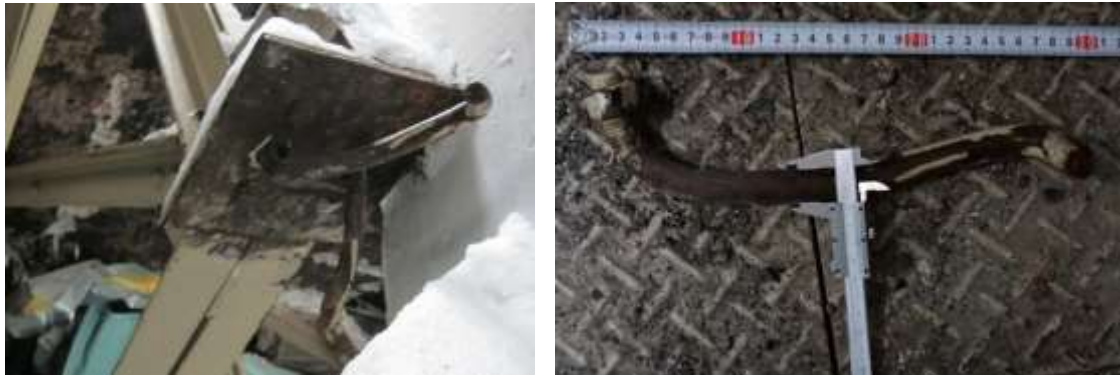
トラス支承部のアンカーボルト アンカーボルト詳細（落下時に変形）
 写真 3-1(9)：トラス支承部のアンカーボルト破損状況(2015年2月撮影)

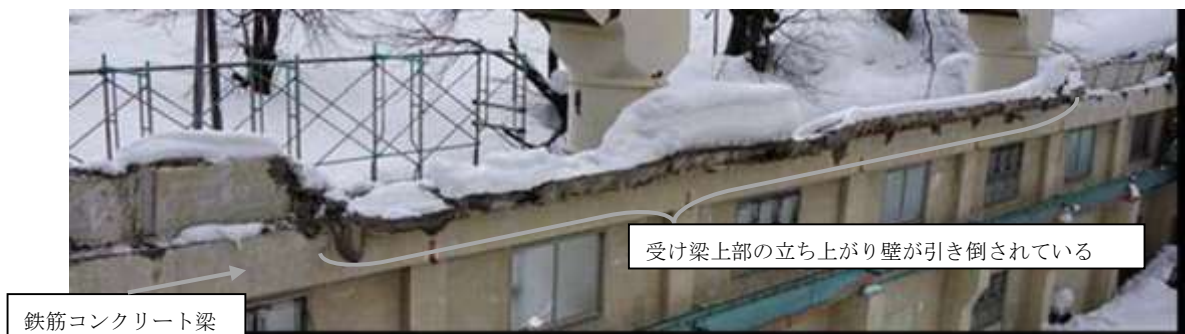
写真 3-1(10)：鉄筋コンクリート梁より上部の壁の破損状況(2015年2月撮影)

崩落屋根と残存する躯体（周辺壁）との取り合いについて調査を行ったところ、トラス上の屋根スラブは南側の壁を除き、東西方向及び北側（変圧器室側）の躯体との間に鉄筋で定着を取った痕跡は認められなかった。なお、南側の壁は中央寄りの鉄筋コンクリート梁から上部は屋根崩落時に一斉に引き倒されている(写真 3-1(10)参照)ものの、東西寄りの壁は残存している。

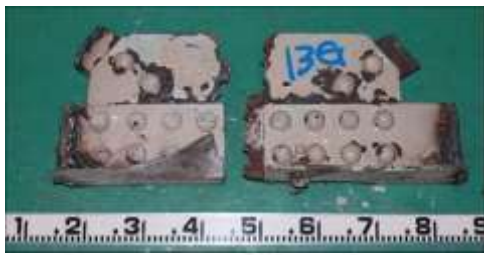
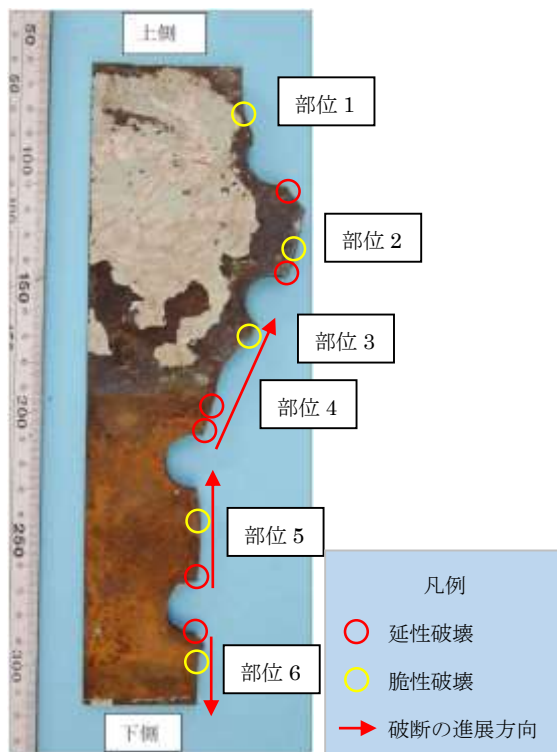
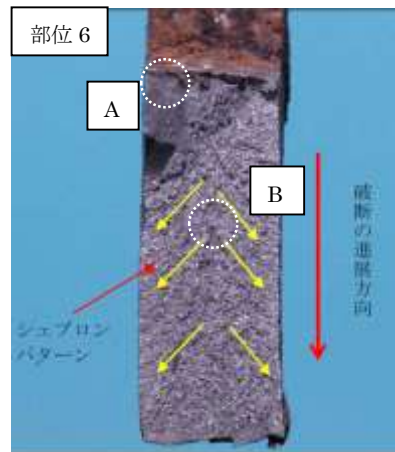
破断の進展方向を矢印で示しているが、部位 5、6 間のリベット穴を起点として上下方向に破断が進展していることを確認した(写真 3-1(11) (イ) 参照)。

部位 6 の破断面を拡大したものを写真 3-1(11) (ロ) に示す。写真中の A より延性破壊による破断が発生、進行し、有効面積の減少から、強度が低下し、負荷された荷重に耐えきれず、速い割れの伝播による脆性破壊により写真中 B が一気に破断したものと推測される。

なお、疲労破壊^{*}の特徴である縞模様のパターンは見られず、長年の繰返し荷重による経年劣化は認められなかった。

A 破面起点部は延性破壊の特徴であるディンプルパターン（空孔が連結した痕跡）を確認。

B 破面中央部は脆性破壊の特徴であるリバーパターン（川状の模様）を確認。

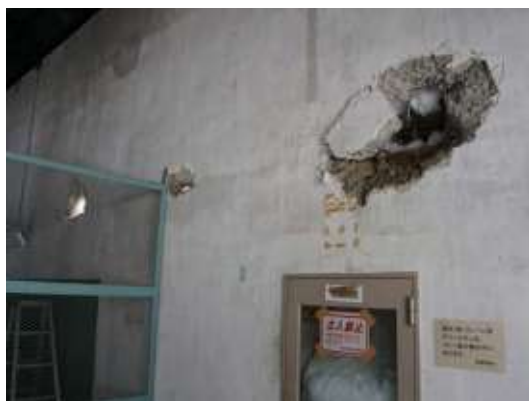
(トラスNo.20～22)

変圧器室の壁の破損はいずれもトラス支承部の位置に相当する。これは崩落時にトラス中央が下方に変位する際、トラス端部の上端が屋根スラブ及び防水層で拘束された状態で上端を支点とした回転運動を生じて、トラス下端が変圧器室側に移動してコンクリート壁を押し抜いたものと推測される(写真3-2(1)参照)。

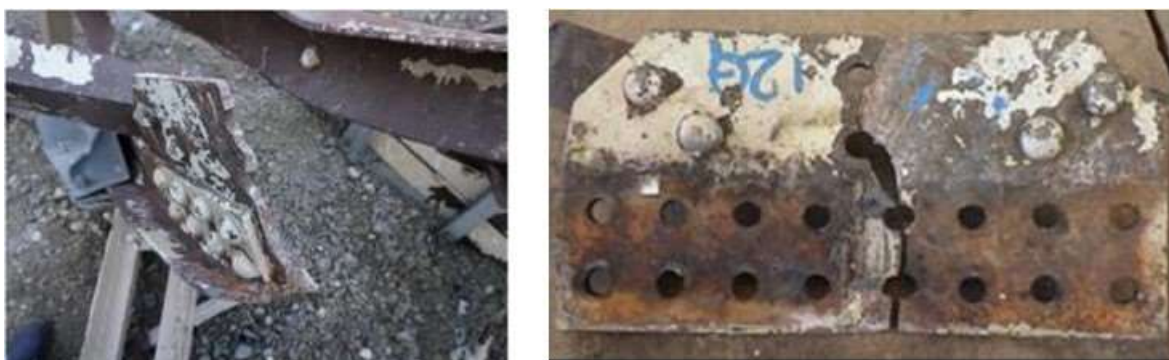
写真 3-2(2) : 下弦材ガセットプレートの破断(2015年4月撮影)

崩落トラスの破損調査ではトラス No.1～No.21 の部材で、下弦材のガセットプレートが破断している点が共通して確認されている。破断位置はいずれも下弦材の継ぎ目の位置であり、中央から西寄りには概ねG通り、東寄りにはC通りに認められる(写真 3-2(2)参照)。

ガセットプレートの破面を調査したところ延性及び脆性破壊の形態が認められた。これは延性破壊が先行して発生、進行し、その後、脆性破壊による割れが一気に伝播し、破断したのと考えられ、当該部分の破断は崩落直前に生じたものと推測される。

構造解析によれば下弦材のガセットプレート(G通り)が曲げの影響を考慮した引張軸力に対して降伏耐力を大幅に超える結果となった。これより、下弦材接合部の継ぎ目におけるガセットプレートの破断が崩落の起点となった可能性が高いと推測される。
