発電用原子炉施設故障等報告書

福島第一原子力発電所  
J6タンクエリアにおける多核種除去設備  
処理水の漏えいについて

平成27年 6月

東京電力株式会社

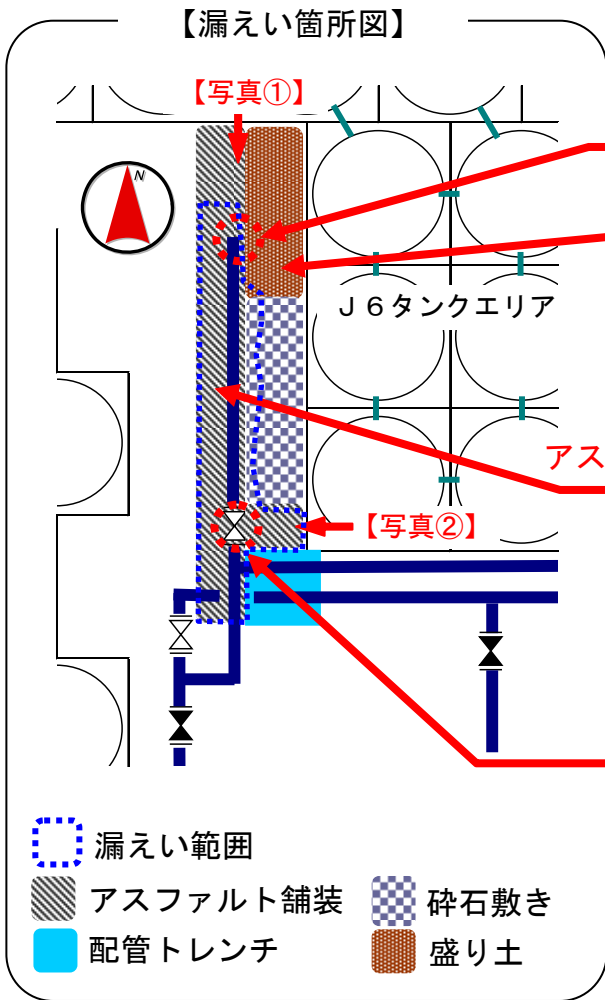
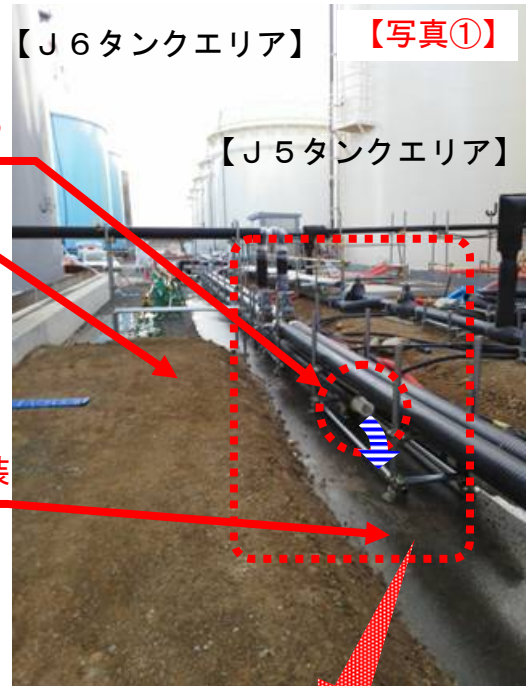
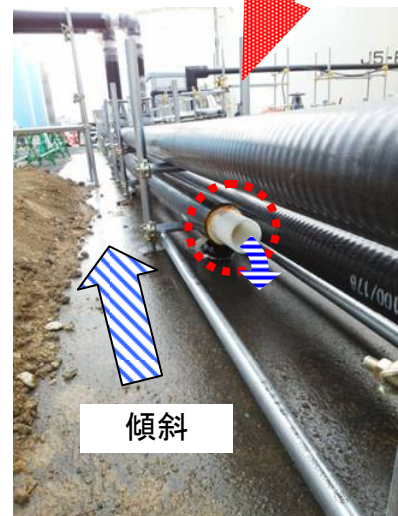
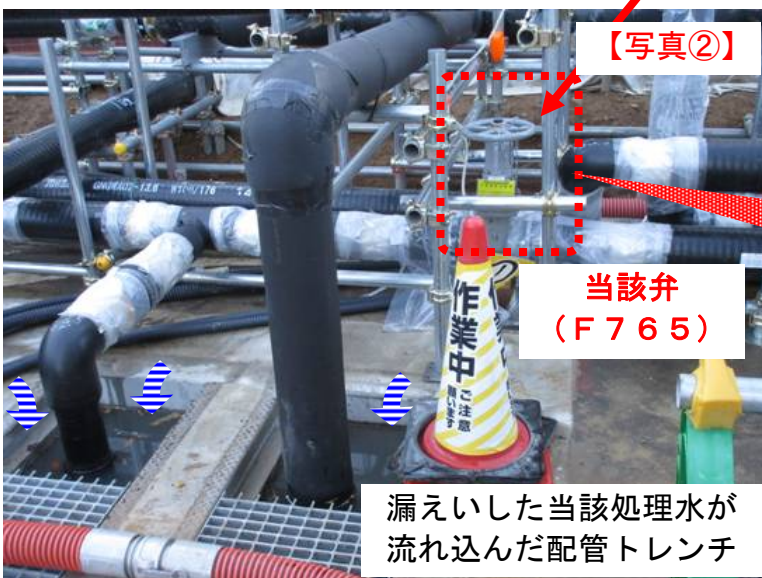
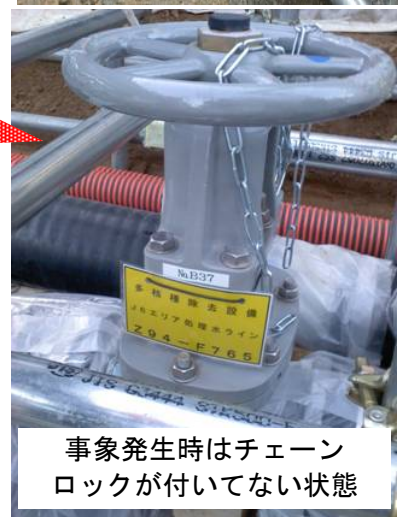
現場漏えい状況

平成26年12月17日15時00分頃、福島第一原子力発電所構内のJ6タンクエリア付近において、多核種除去設備Iで処理した水(以下、「当該処理水」という。)をJ6タンクエリアにあるJ6-A1タンク(以下、「当該タンク」という。)へ移送していたところ、J5タンクエリアとJ6タンクエリアの間に敷設されている当該処理水移送配管の開口部(施工中の配管端部)より、当該処理水が漏えいしていることを当社社員が発見した。

配管開口部は、J5タンクエリア及びJ6タンクエリアの周辺に設置した漏えい拡大防止用の堰の外側にあり、漏えいした当該処理水は配管開口部付近の地面(アスファルト舗装及び改良地盤)へ流れ出た。

漏えいした当該処理水が流れ出た地面は、北側から南側に向かって下り傾斜していたため、配管開口部の南側にある配管トレンチ内に漏えいした当該処理水が流れ込んだ。

また、漏えいした当該処理水が流れ出た地面の上には碎石及び盛り土を敷いた箇所があり、その一部が水に浸かった。

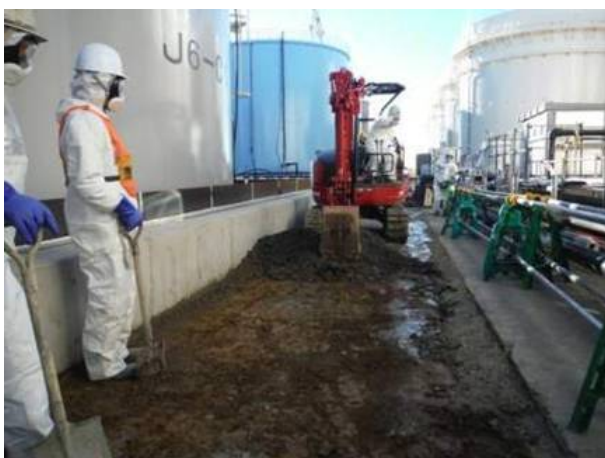
漏えい発生後に測定した漏えい箇所周辺の地表面の放射線量（以下、「地表面線量」という。）は、最大8 $\mu$ Sv/h（1cm線量当量率（ガンマ線））であり、周辺環境と比較して有意な差はなかったが、念のため、当該処理水に浸かった範囲を含めた周辺の土砂<sup>※</sup>について、12月17日から12月18日にかけて、約5.7m<sup>3</sup>回収した。（最終的な回収範囲は約2.4m×約15m）

土砂回収中

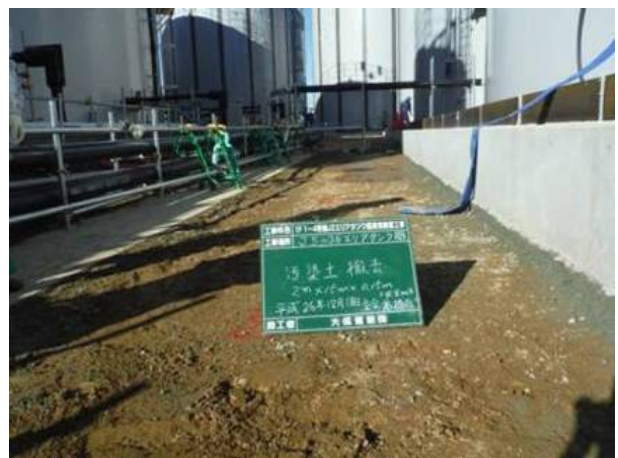
なお、土砂を回収した後に測定した地表面線量は、最大7 $\mu$ Sv/h（1cm線量当量率（ガンマ線））であり、漏えい発生後（回収前）と同等の値であった。

土砂回収後  
(写真は逆方向から撮影)

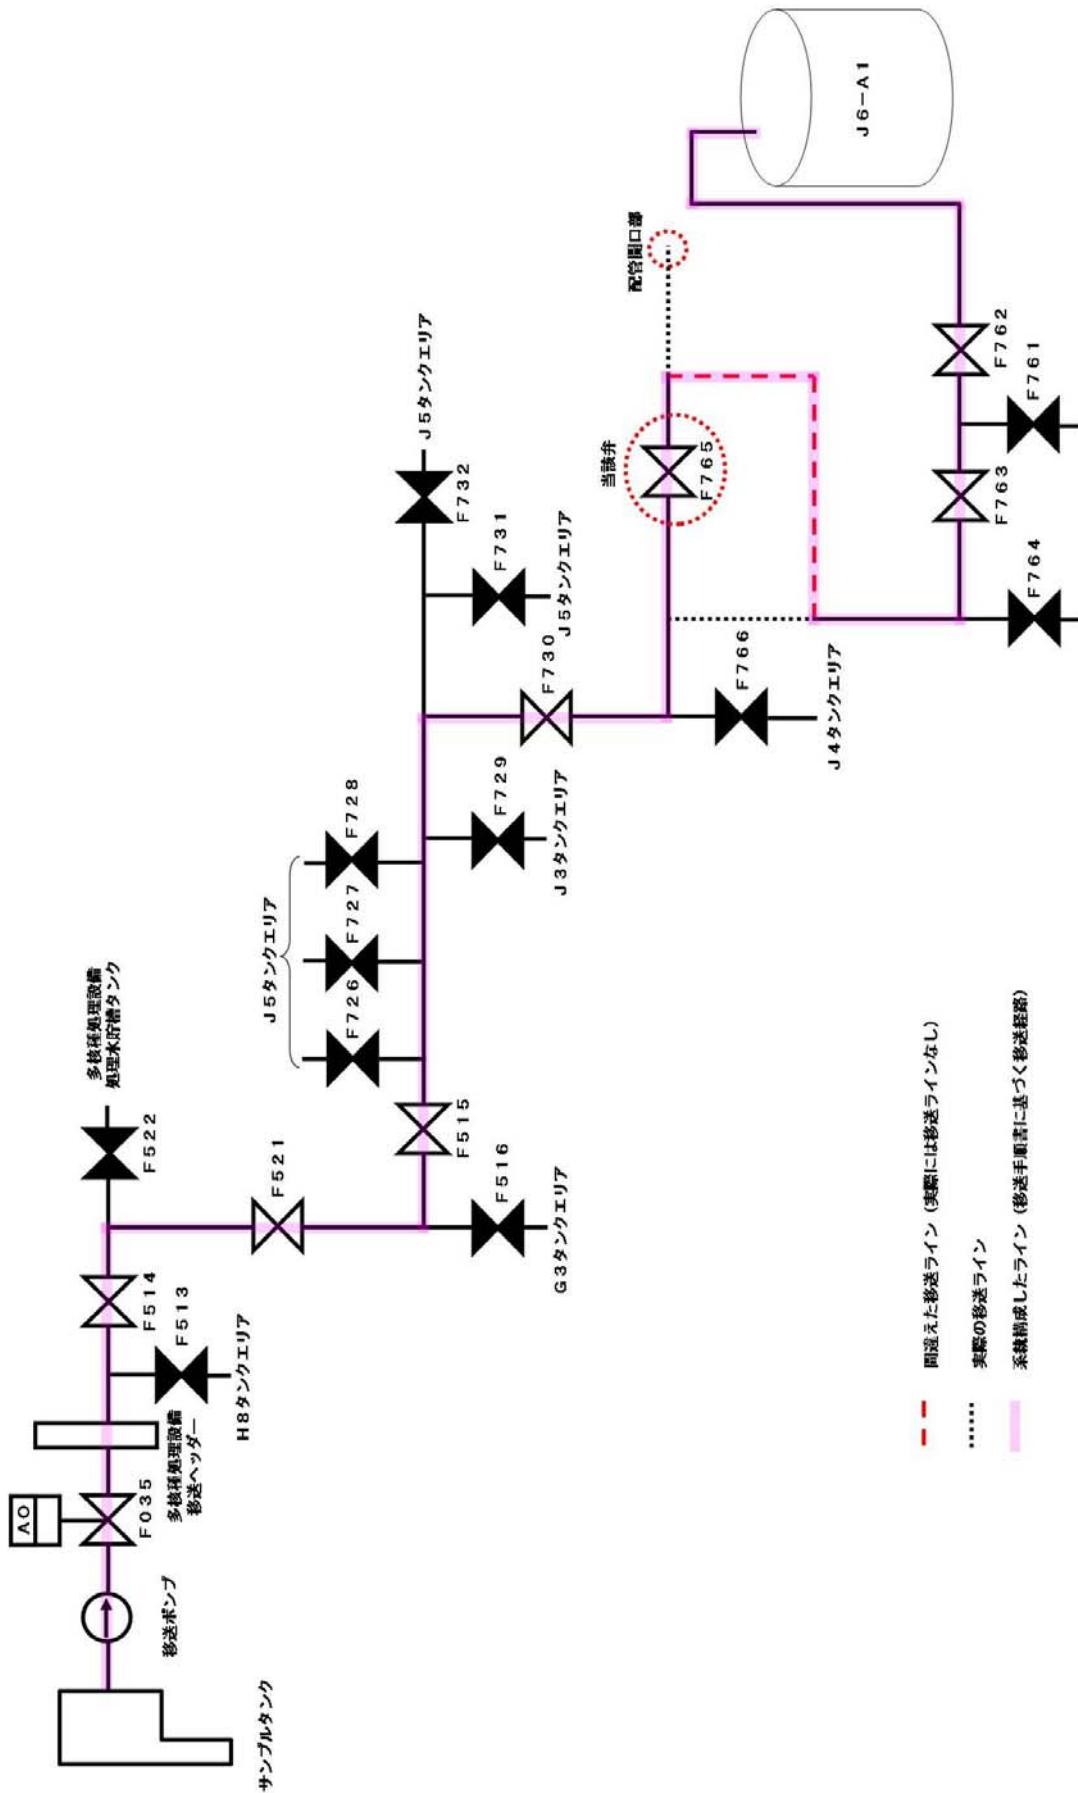
サンプルタンクから当該タンクまでの移送経路

- b. 設備運用部署では、当該処理水の移送作業を行うにあたって、予め移送手順書を作成しており、移送手順書では当該弁を「開」とする手順としていた。  
なお、当該弁は別のタンクへの移送経路上に設置された弁であり、実際には当該弁を「開」とする手順は間違っていた。
- c. 設備運用部署は、当該タンク及び一部の移送配管が新設されたものであったことから、作成した移送手順書をもとに当該タンクから当該弁に至るまでの移送経路を現場で確認することとした。
- d. 設備運用部署は、当該タンクから当該弁までの移送経路を辿ったところ、新設された移送配管の目先に当該弁が設置されていたことから、移送手順書通り当該弁は移送経路上にある弁であると考え、当該弁から先の移送配管までは確認しなかった。
- e. 設備運用部署は、移送手順書に基づき当該弁を「開」操作したが、当該弁より先の移送配管は確認していなかった。
- f. 設備運用部署は、当該処理水を移送するための系統構成が完了したことから、当該ポンプを起動してサンプルタンクから当該タンクへの移送を開始した。  
その後、当該弁の先にある移送配管の開口部より、移送中の当該処理水が漏えいしていることを発見した。
- g. 設備運用部署は、漏えい発生後の現場確認において、サンプルタンクから当該タンクへの移送配管は、当該弁よりも手前から分岐して繋がっていること、当該弁は別のタンクへの移送経路上に設置された弁であること、当該弁より先の移送配管は施工中で接続されておらず、配管端部は開口状態であることを確認した。

以上のことから、当該処理水の移送作業に用いた移送手順書が間違っていたこと、間違った移送手順書に基づき施工中の配管へ繋がる仕切弁（当該弁）を「開」操作したこと、移送開始前に当該弁より先の配管状況（配管端部が開口状態であること）を確認しなかったことを確認した。

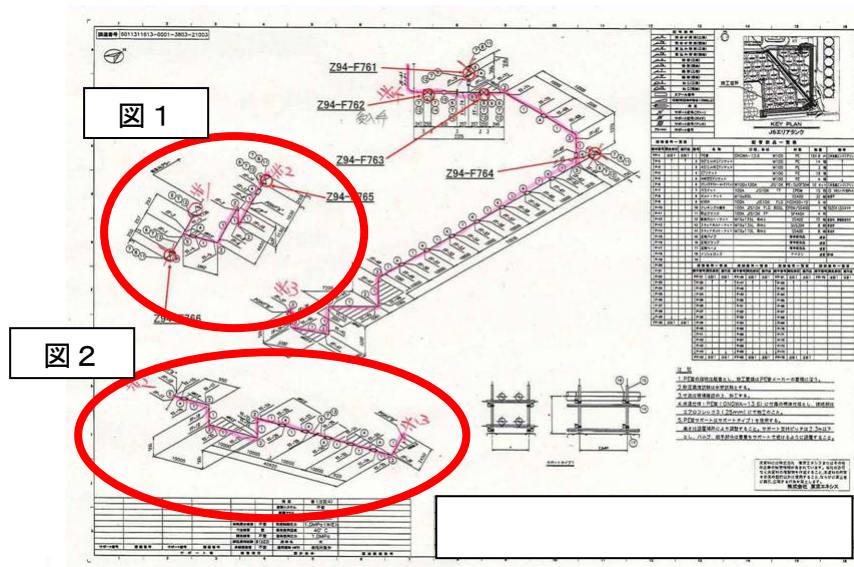
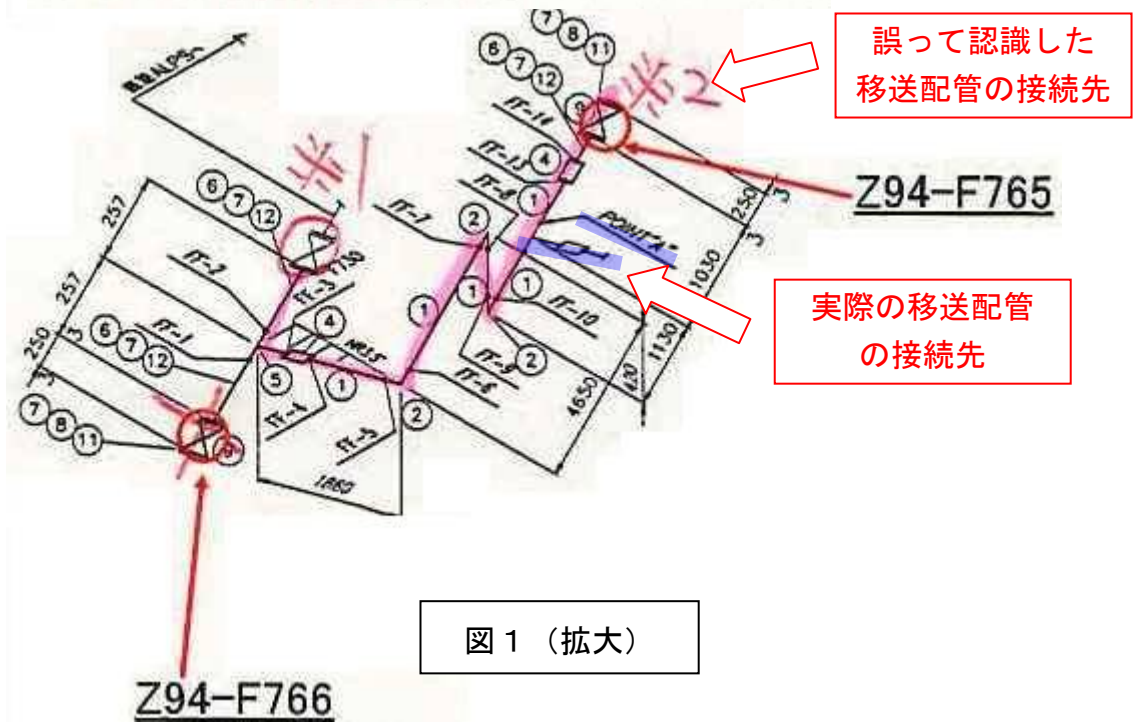
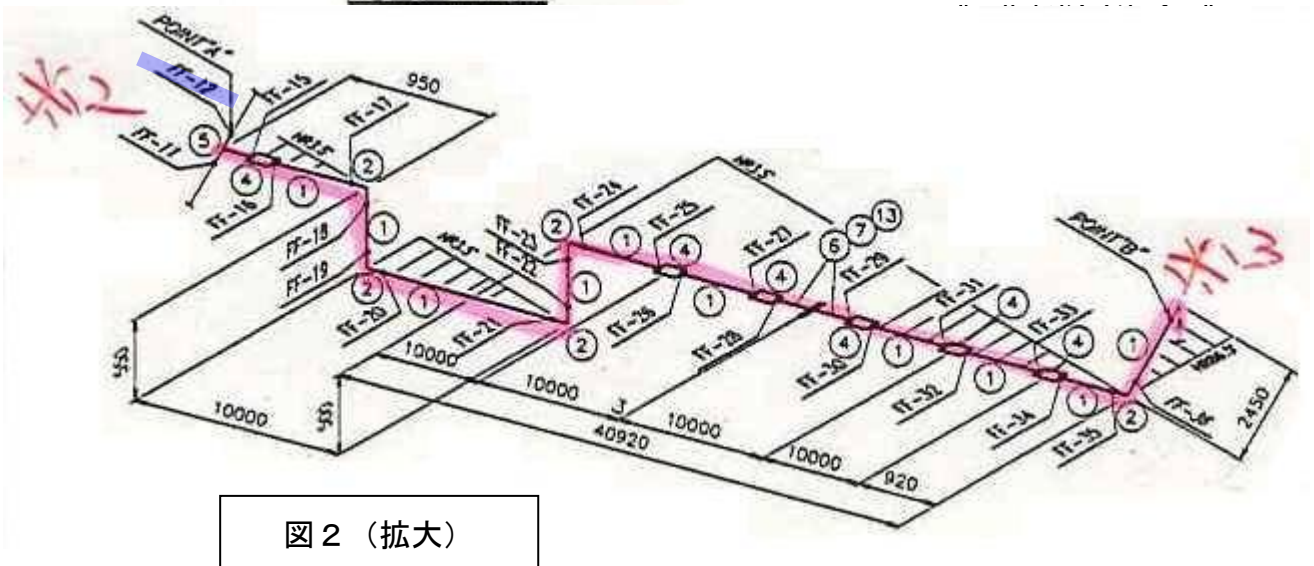
移送手順書作成時に使用した配管施工図

- c. 設備運用部署は、工事実施部署より入手した配管施工図を確認したところ、配管接続箇所が分割された図面であり、配管経路が分かりにくかったため、工事実施部署から配管接続箇所と配管経路について説明を受けた。
- d. 設備運用部署は、工事実施部署から受けた説明をもとに、配管施工図に蛍光ペン等で移送経路を識別した図面（以下、「移送経路図」という。）を作成したが、この際に配管接続箇所を誤って認識し、当該弁が移送経路上にある弁と判断した。
- e. 設備運用部署は、配管接続箇所を誤って認識したまま作成した移送経路図をもとに、当該弁を「開」とする移送手順書を作成した。

以上のことから、移送手順書を作成するために入手した配管施工図において、当該タンクへ繋がる配管接続箇所を誤って認識したことにより、間違った移送手順書を作成したことを確認した。

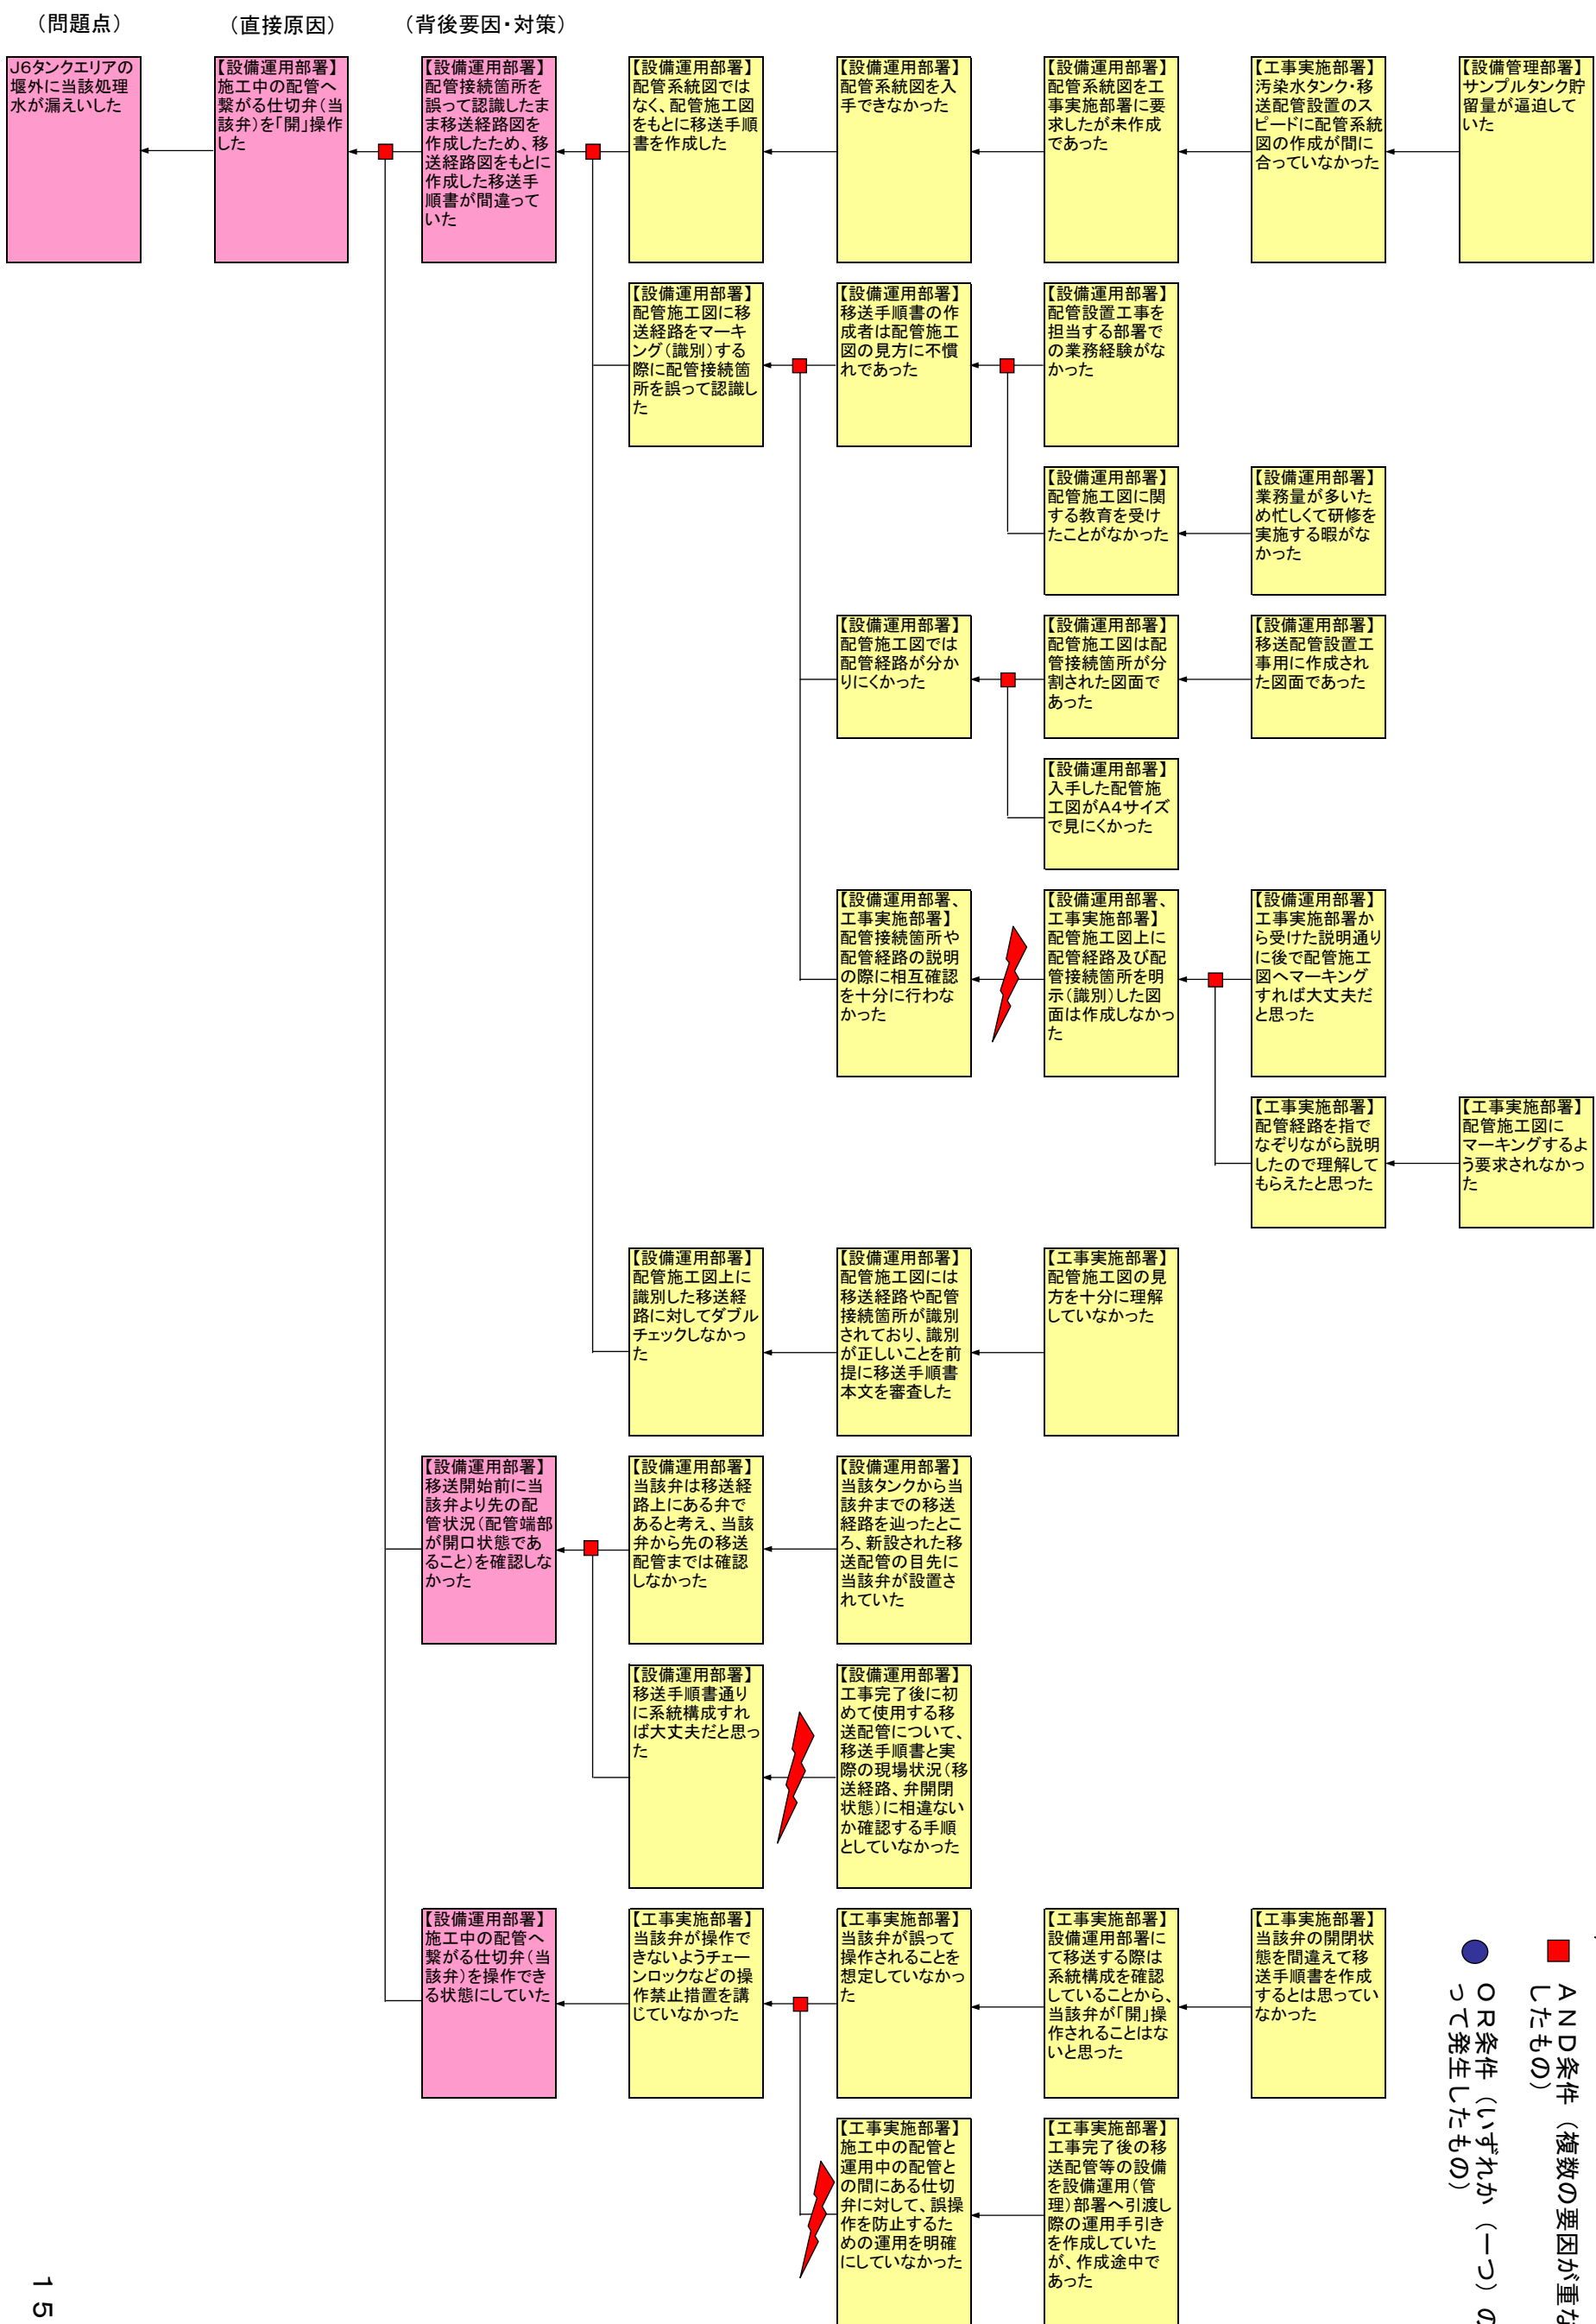
| 添付資料－8 | 当該処理水の漏えいに係わる背後要因図 |

- （1）設備運用部署は、間違っって作成した移送手順書通りに施工中の配管へ繋がる仕切弁（当該弁）を「開」操作した。

- （1）設備運用部署は、配管接続箇所を誤って認識したまま移送経路図を作成したため、移送経路図をもとに作成した移送手順書が間違っていた。
  - a. 設備運用部署は、工事実施部署から入手した配管施工図の見方に不慣れであったこと、配管施工図は配管接続箇所が分割され配管経路の分かりにくい図面であったことから、移送経路をマーキング（識別）する際に配管接続箇所を誤って認識した。
  - b. 設備運用部署及び工事実施部署は、配管接続箇所や配管経路の説明において、配管施工図上に配管経路を明示（識別）するなど相互確認を十分に行わなかった。
- （2）設備運用部署は、移送開始前に当該弁より先の配管状況（配管端部が開口状態であること）を確認しなかった。
  - a. 設備運用部署は、工事完了後に初めて使用する移送配管について、作成した移送手順書と実際の移送経路及び移送経路上にある弁の開閉状態に相違ないか、現場確認する手順としていなかった。

- (3) 工事実施部署は、施工中の配管へ繋がる仕切弁（当該弁）を操作できる状態にしていた。
- a. 工事実施部署は、当該弁が操作できないようチェーンロックなどの操作禁止措置を講じていなかった。
- b. 工事実施部署は、施工中の配管と運用中の配管との間にある仕切弁に対して、誤操作を防止するための運用を明確にしていなかった。
